## Relatório Fotográfico

**Local:** Selviria /MS

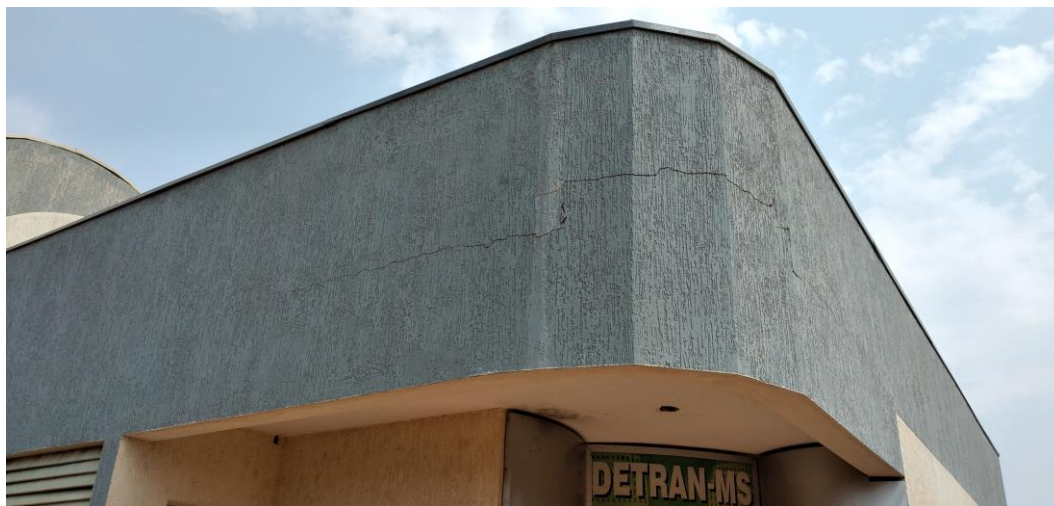
Foto 4: Marquise Danificada

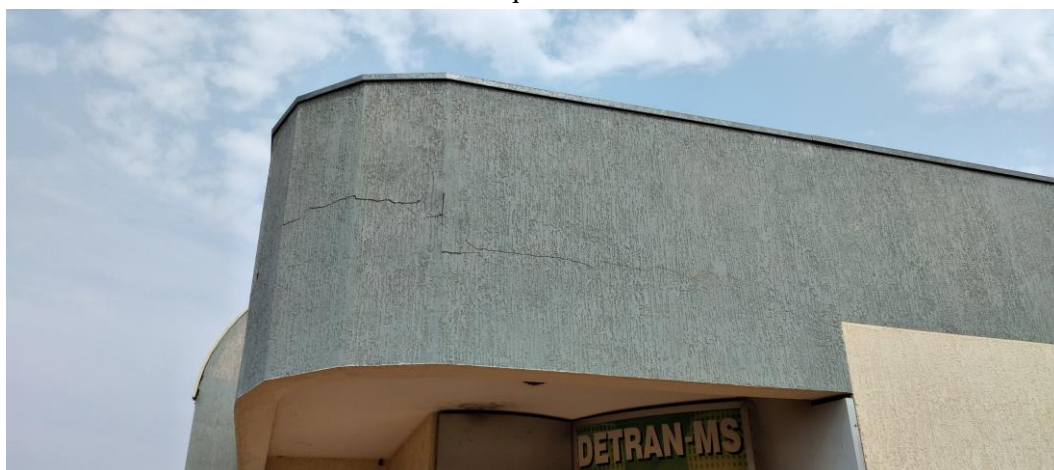
Foto 5: Marquise Danificada

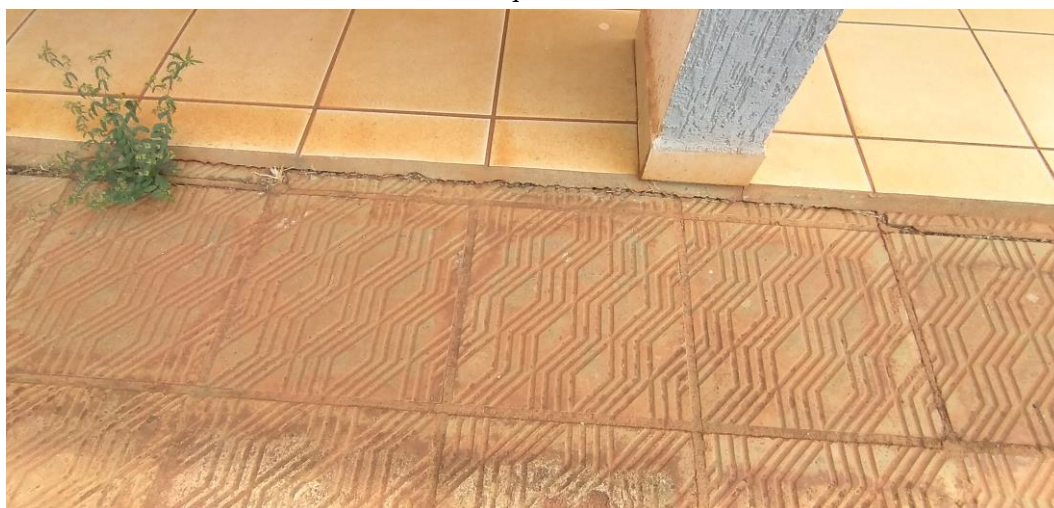
Foto 6: Calçada Externa Danificada

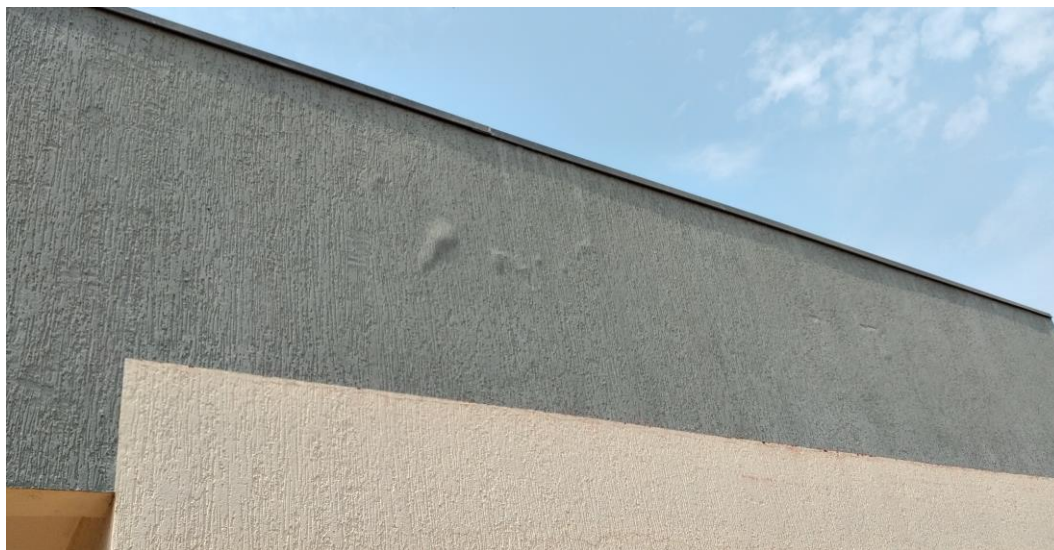
Foto 10: Parede Danificada

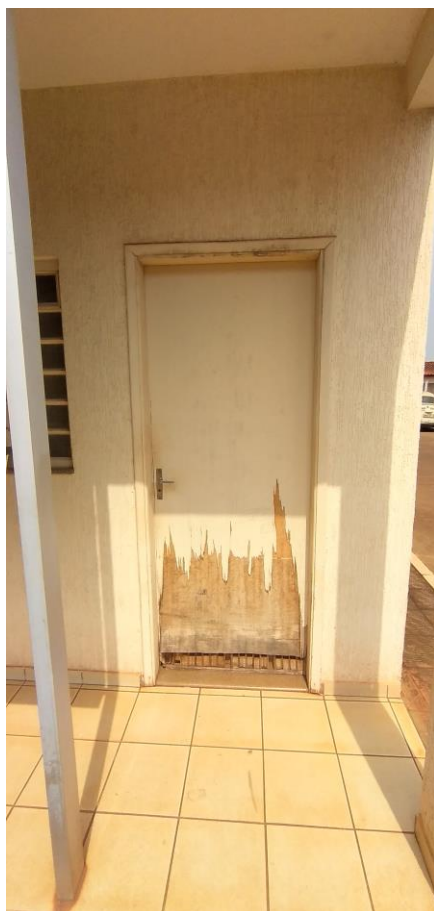
Foto 11: Porta de Acesso a Sala de Exames Danificada

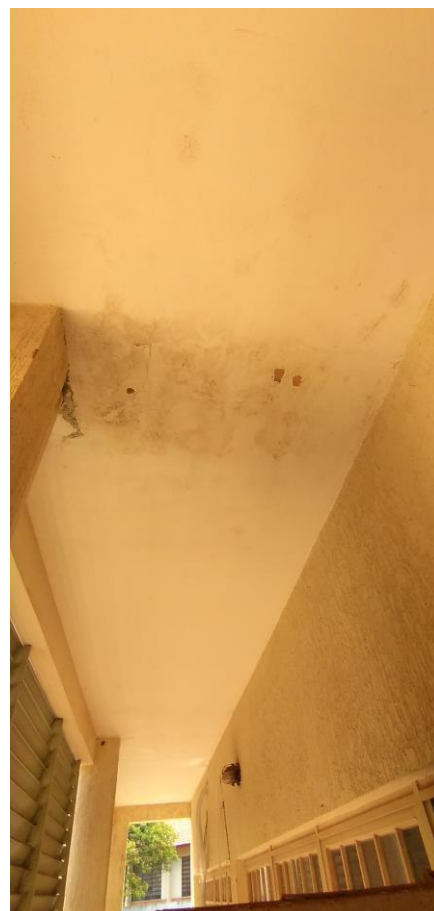
Foto 13: Lage Danificada

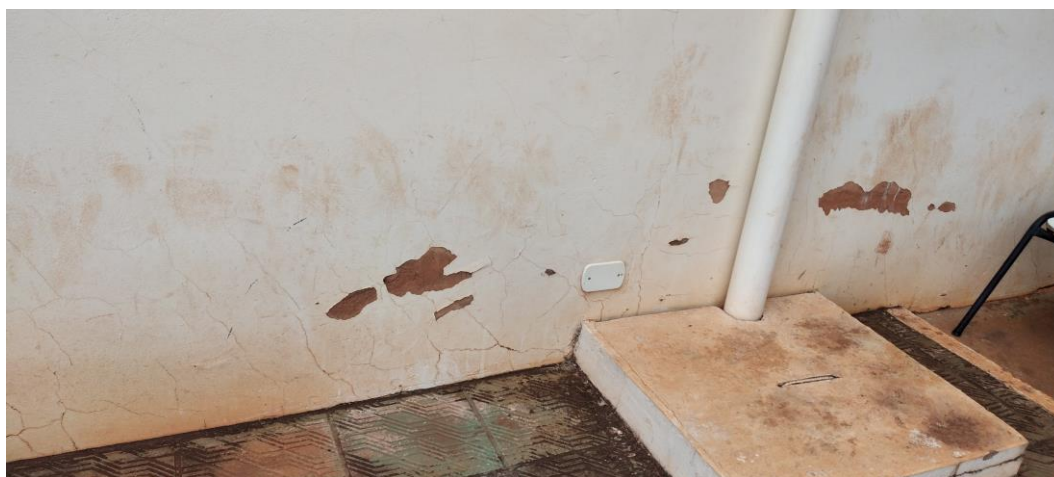
Foto 16: Fachada Posterior Danificada

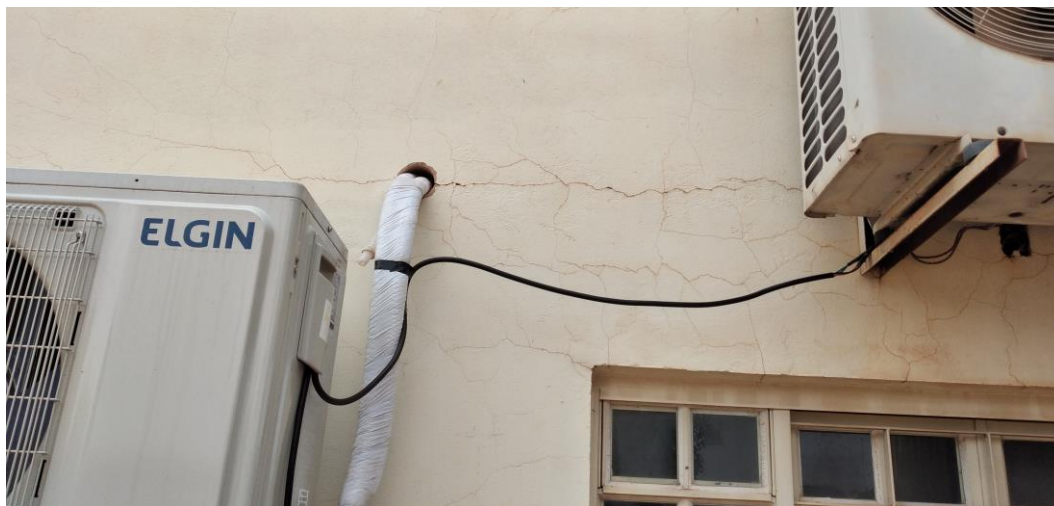
Foto17: Fachada Posterior Danificada

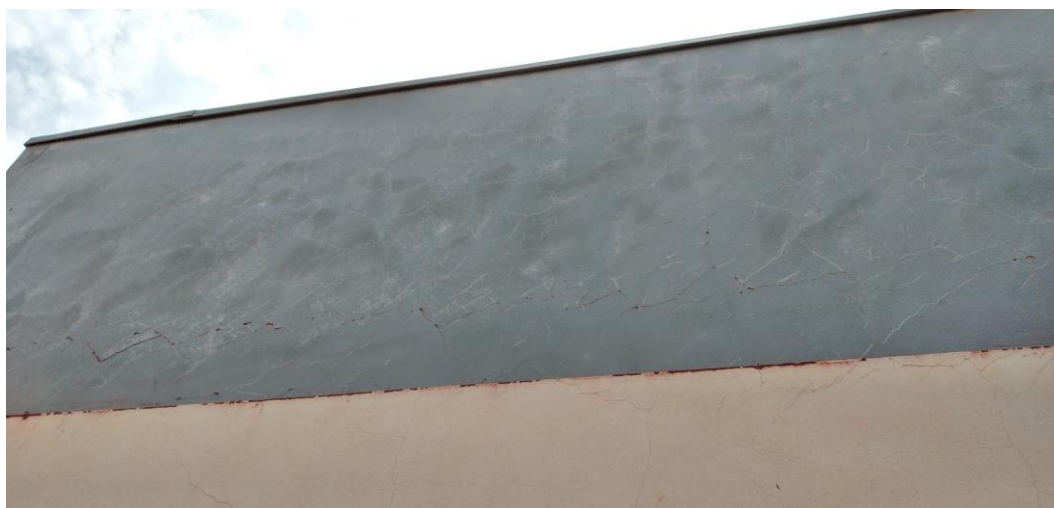
Foto 18: Fachada Posterior Danificada

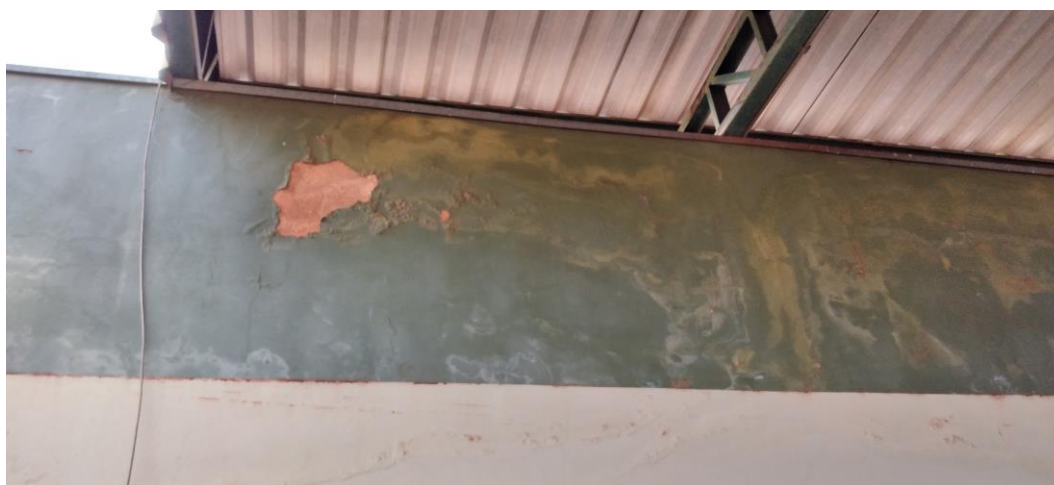
Foto 19: Parede da Área de Vistoria Danificada

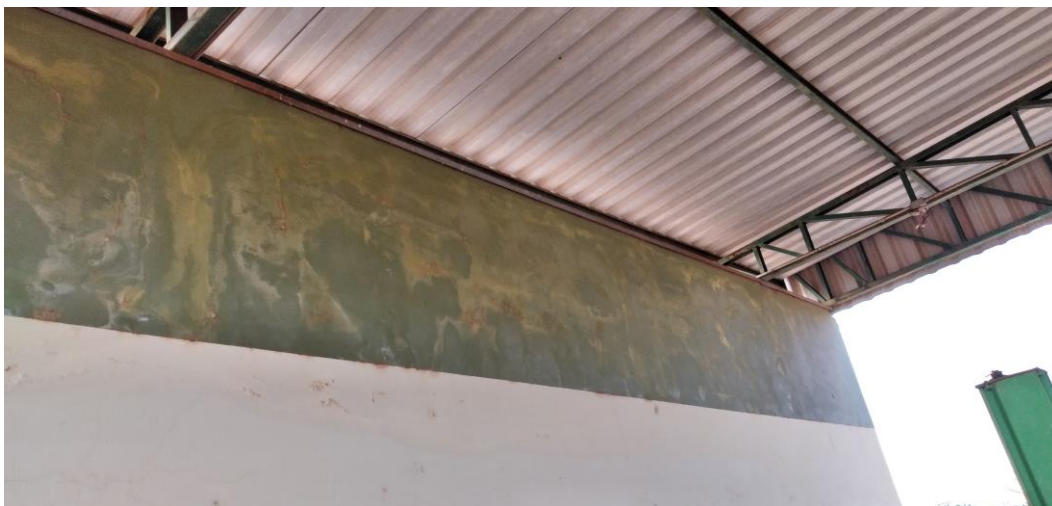
Foto 20: Parede da Área de Vistoria Danificada

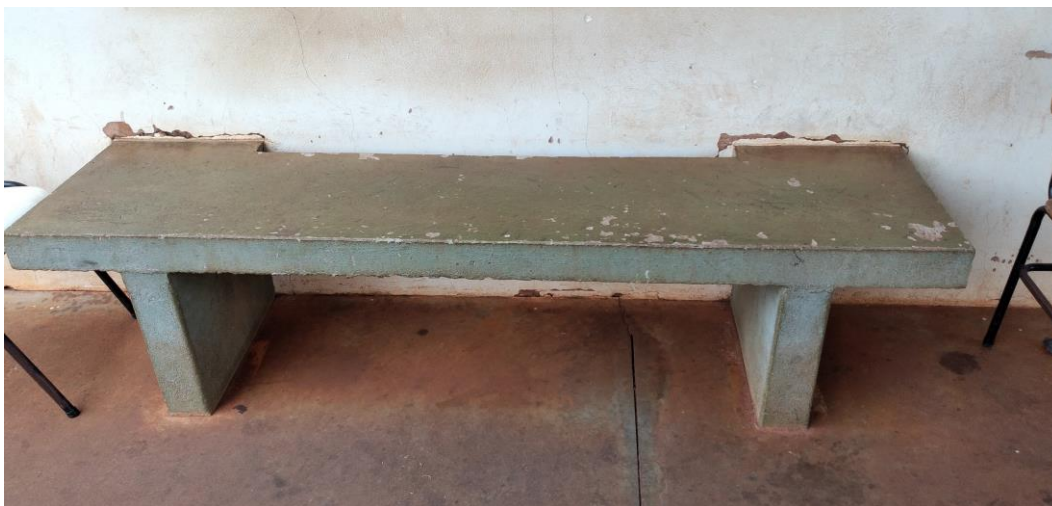
Foto 21: Banco de Concreto Danificado

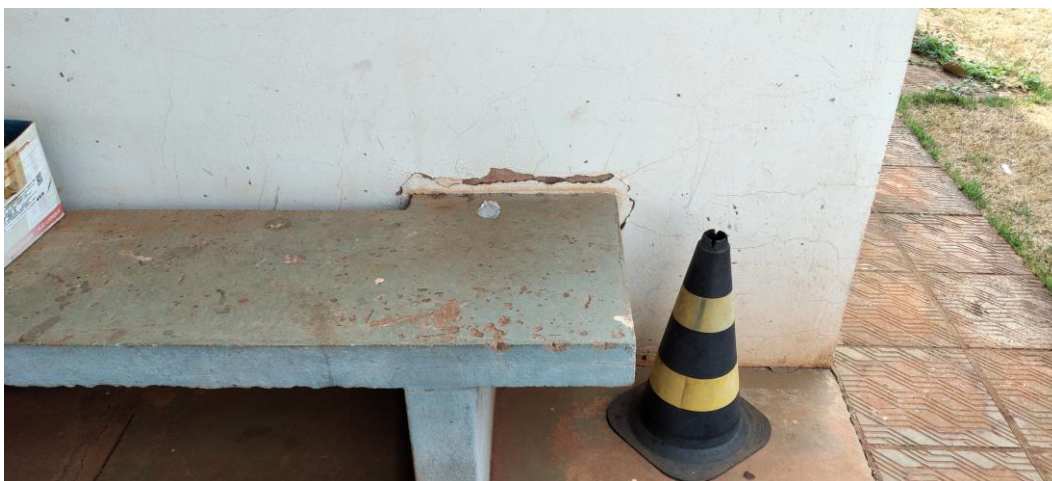
Foto 22: Banco de Concreto Danificado

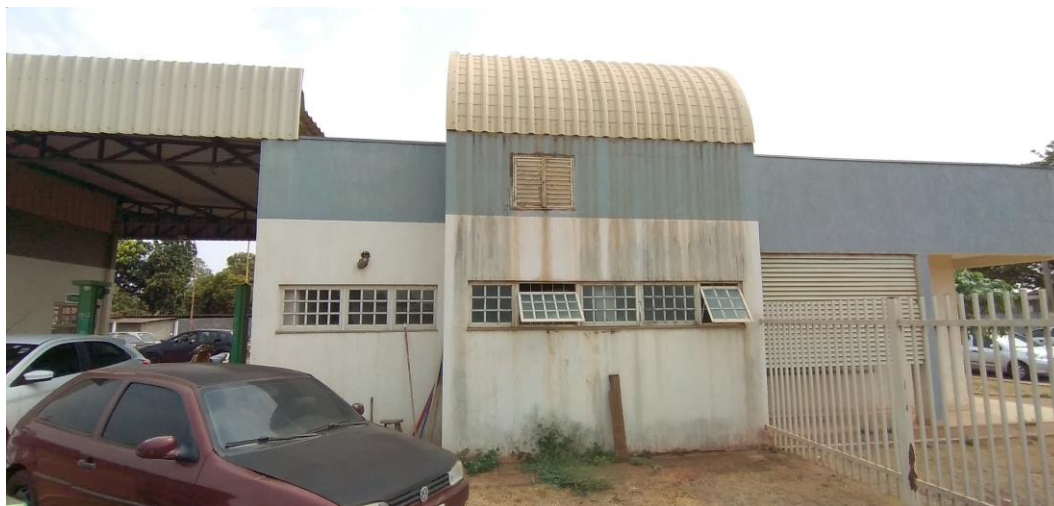
Foto 23; Fachada Lateral Interna Danificada

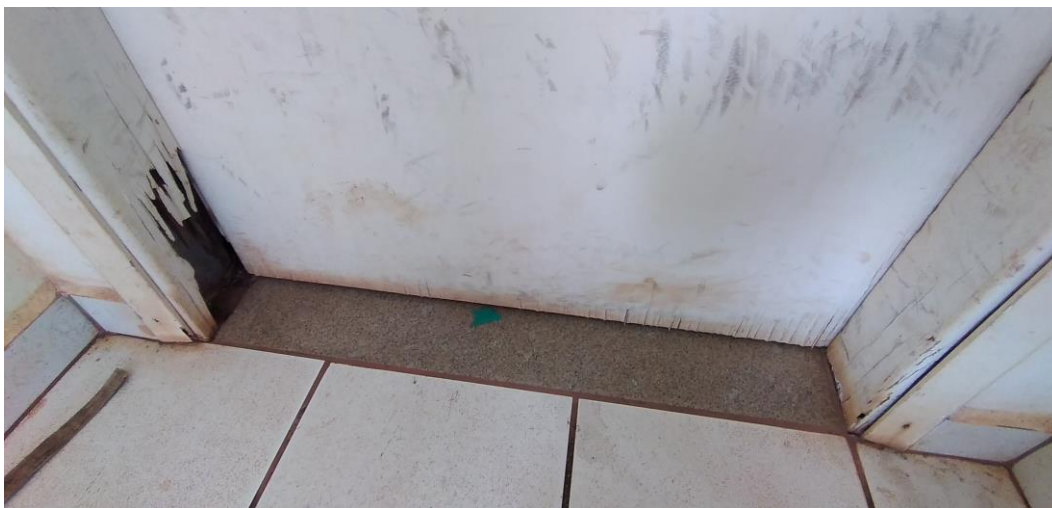
Foto 35: Porta e Guarnição Danificadas

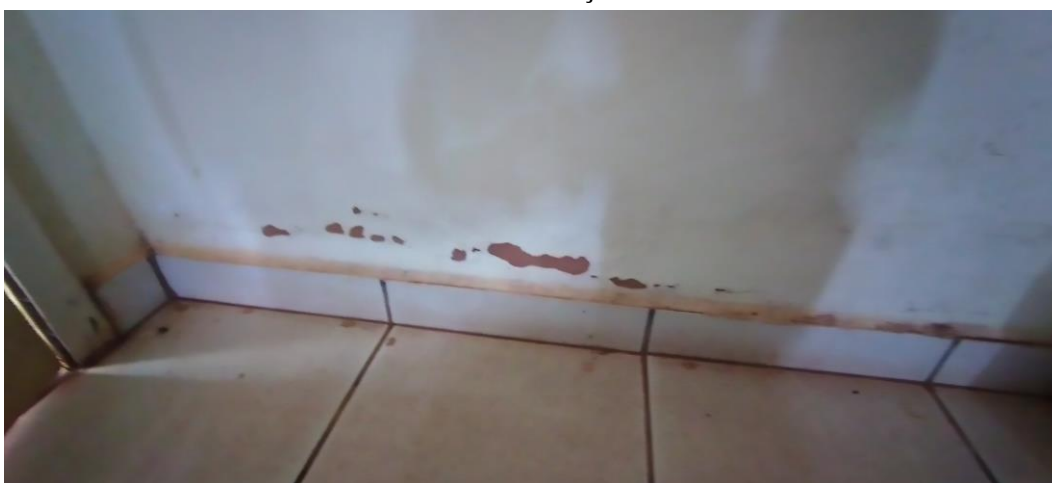
Foto 36: Parede do Arquivo Danificada

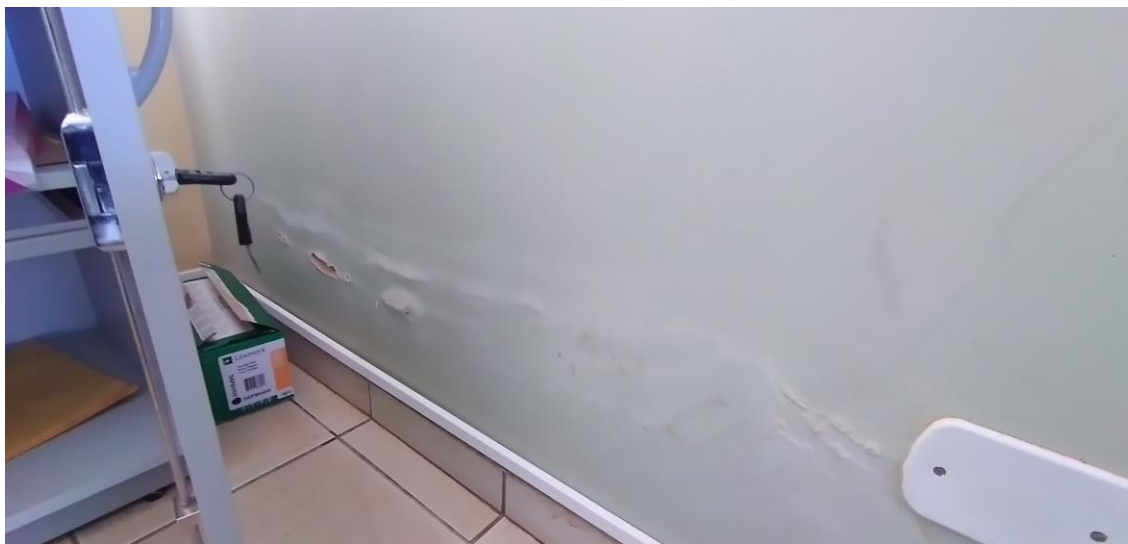
Foto 48: Parede da Área de Atendimento Danificada

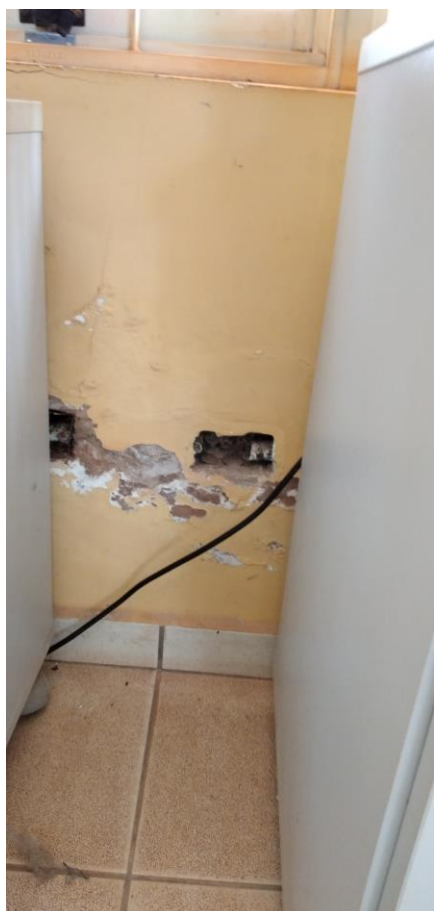
Foto 49: Parede da Área de Atendimento  
Danificada

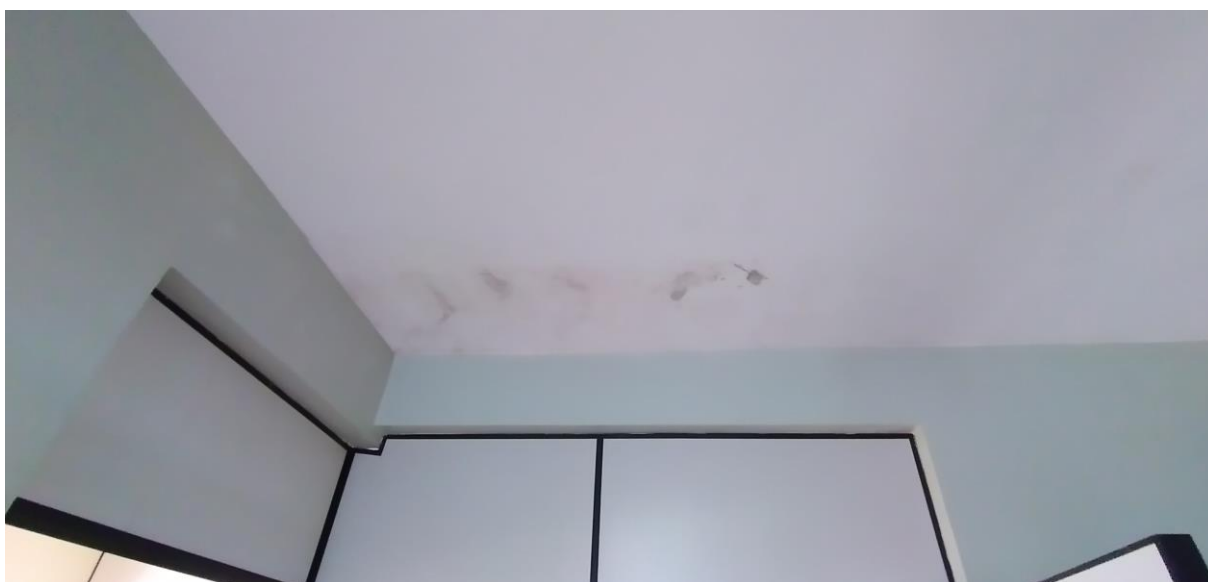
Foto 59: Laje da Área de Circulação Danificada

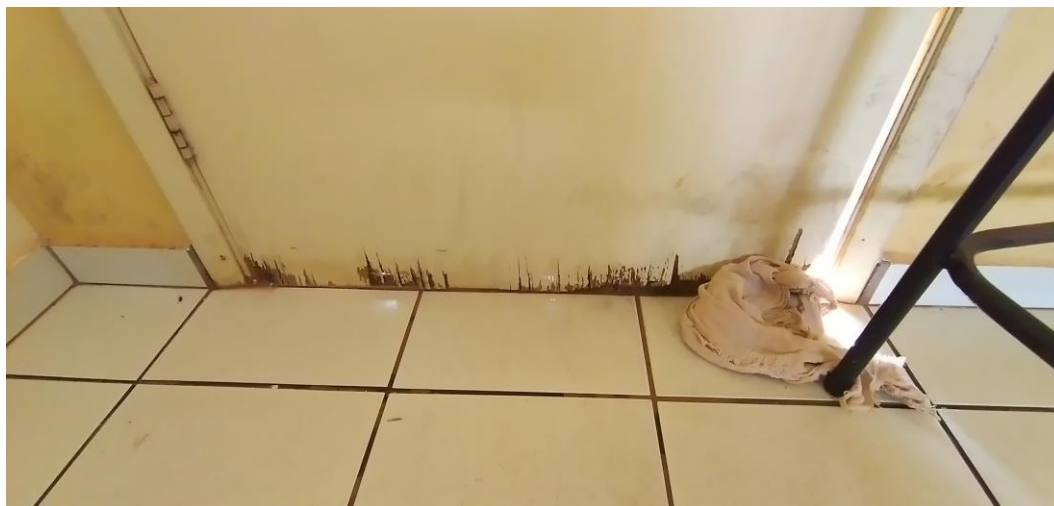
Foto 66: Porta de Acesso Externo Danificada

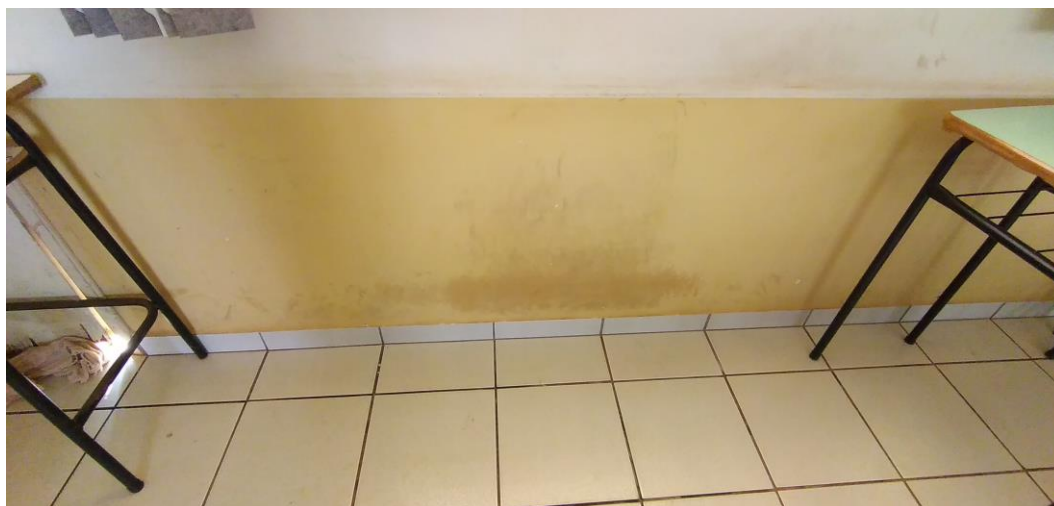
Foto 67: Parede da Sala de Exames Danificada

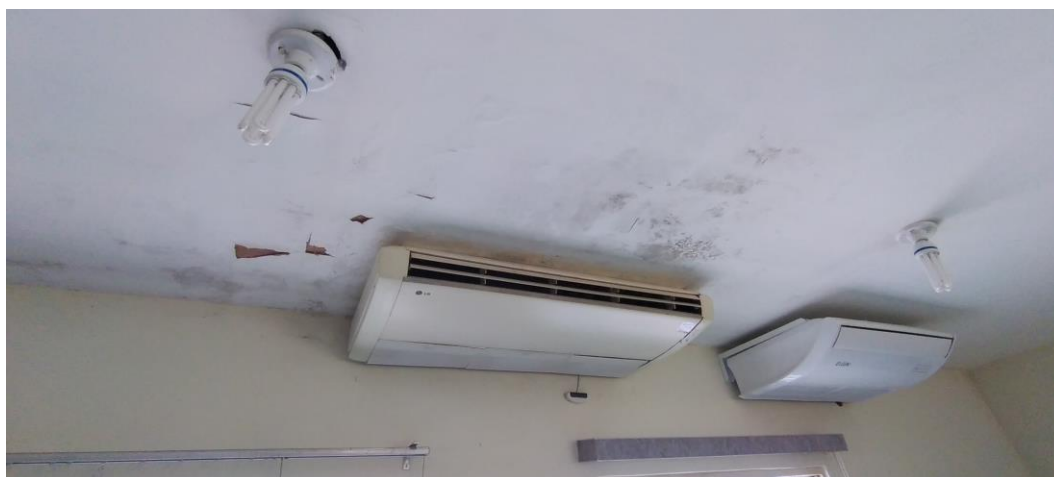
FOTO 68: Laje da Sala de Exames Danificada

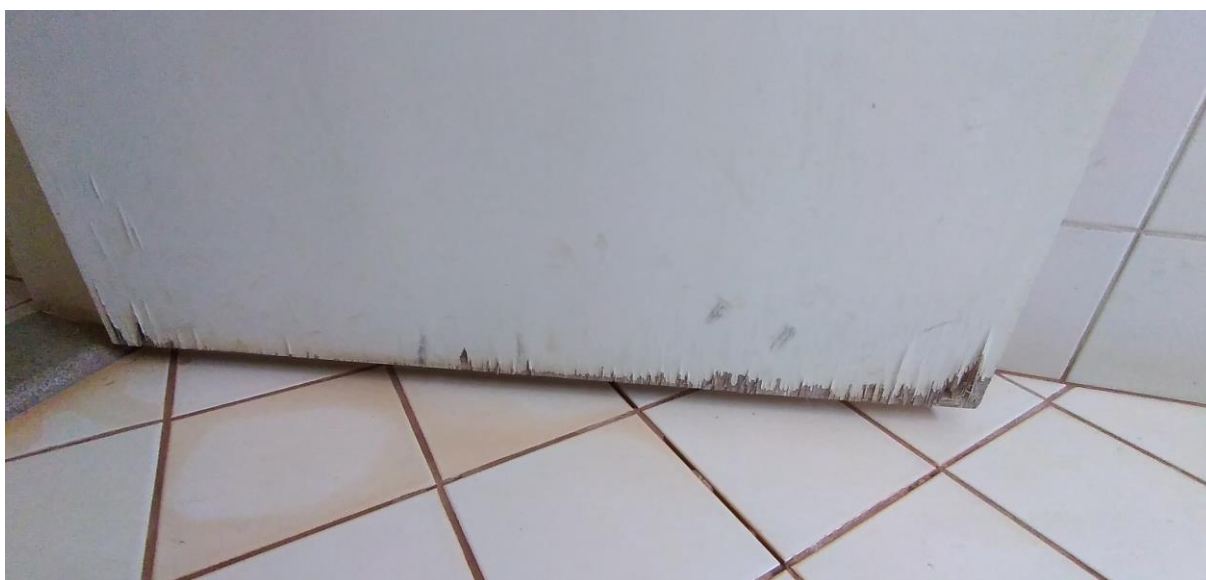
Foto 72: Porta do Banheiro Feminino Danificada

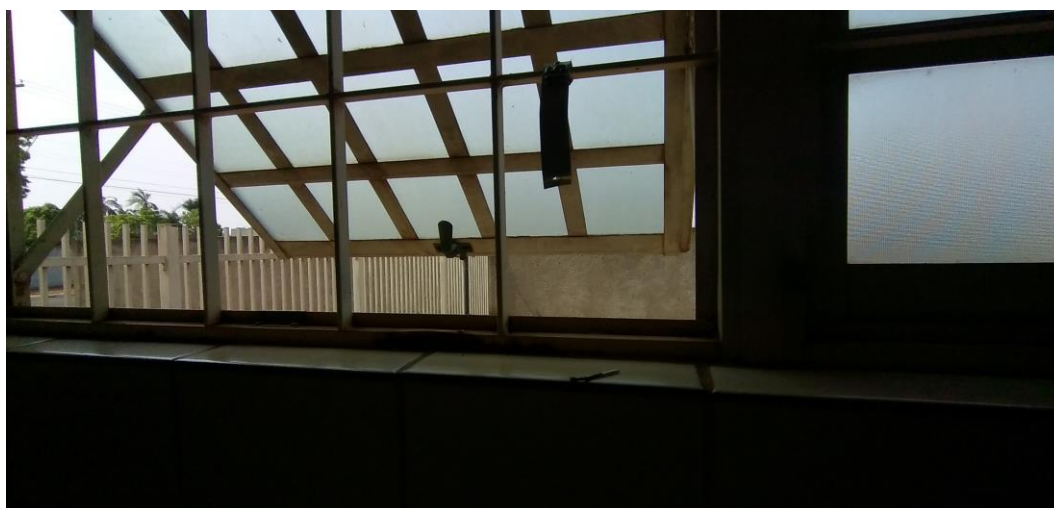
Foto 83: Janela do Banheiro Feminino Danificado

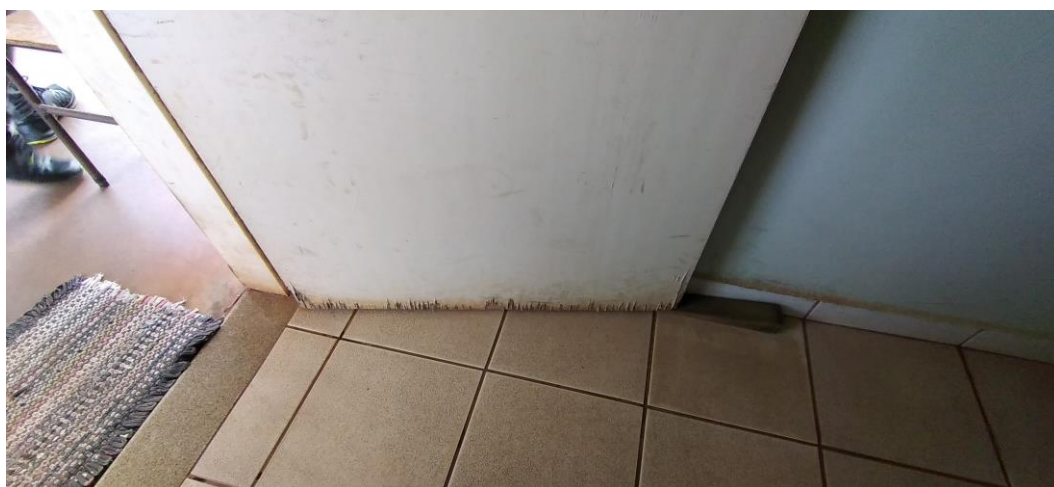
Foto 84: Porta de Acesso a Área de Vistoria Danificada
