## Relatório Fotográfico

**Local:** Bela Vista /MS

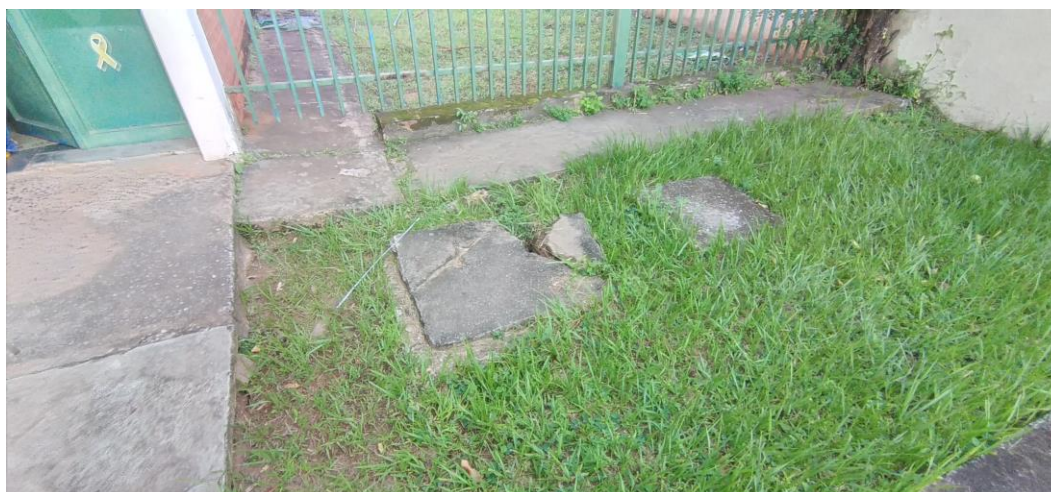
Foto 3: Jardim Frontal Danificado

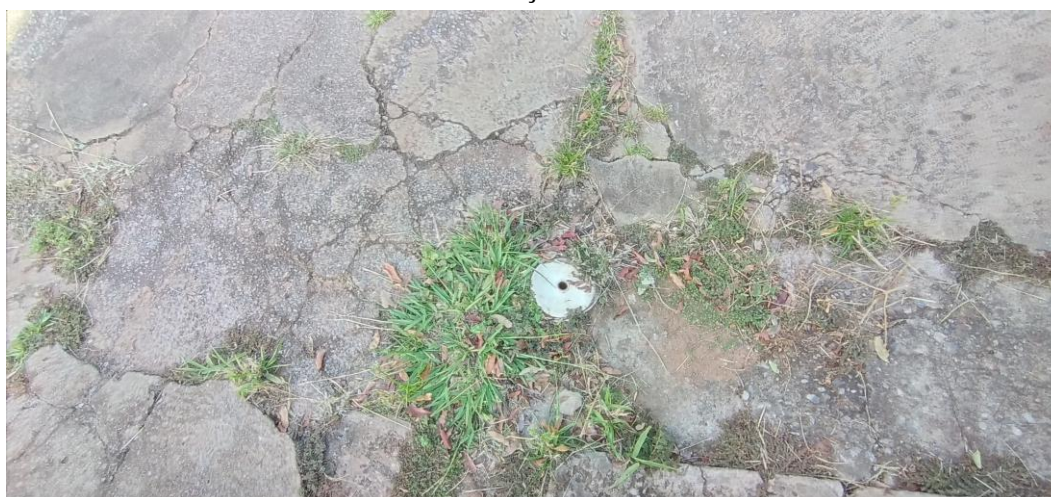
Foto 6: Calçada Externa Danificada

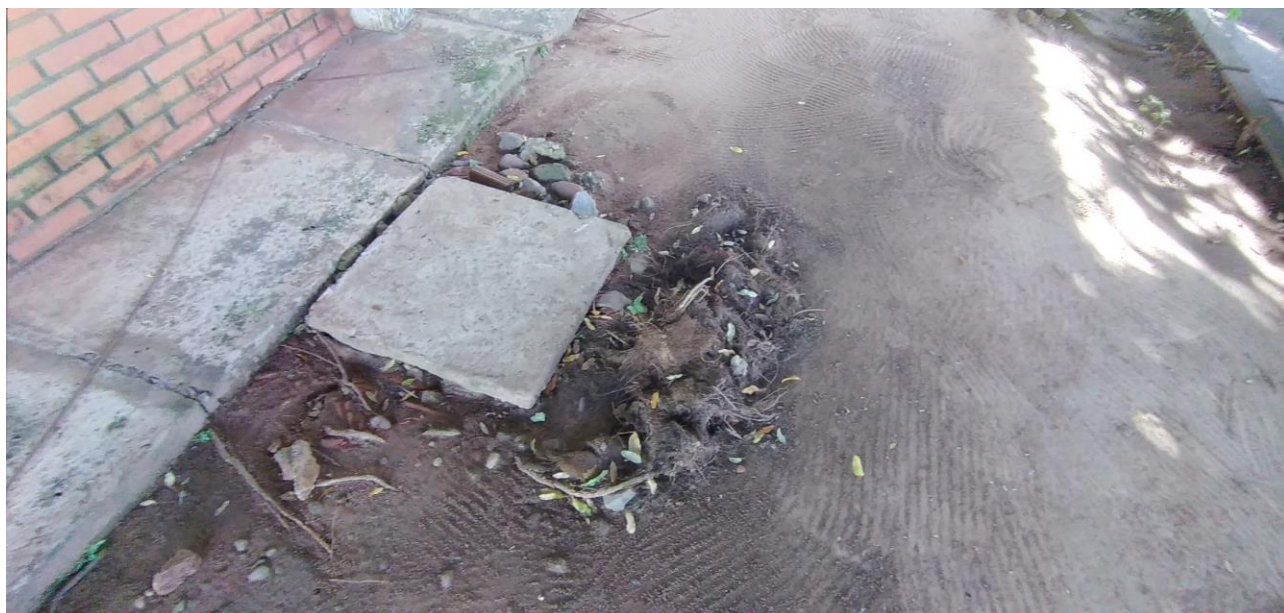
Foto 9: Caixa de Passagem Danificada

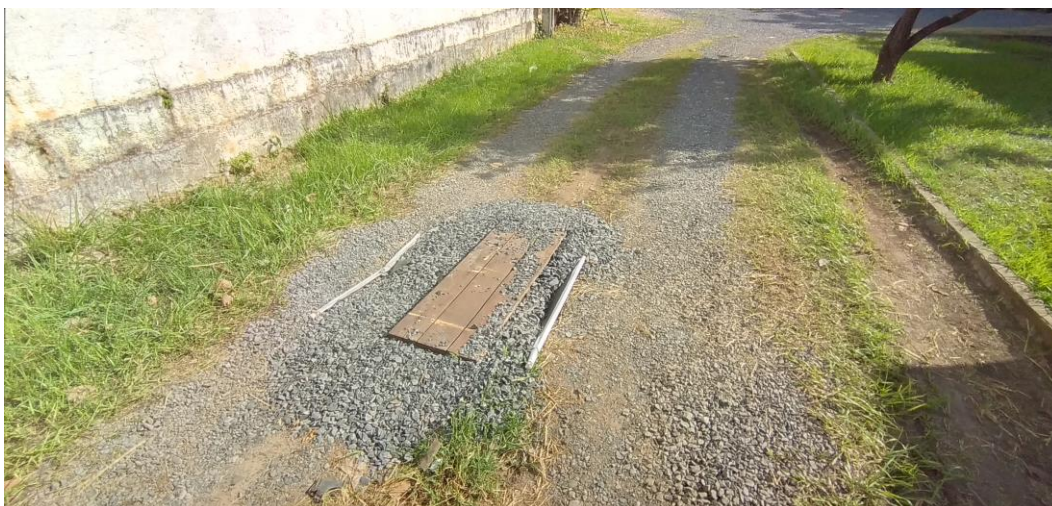
Foto 14: Sumidouro na entrada e acesso ao Pátio Interno afundando

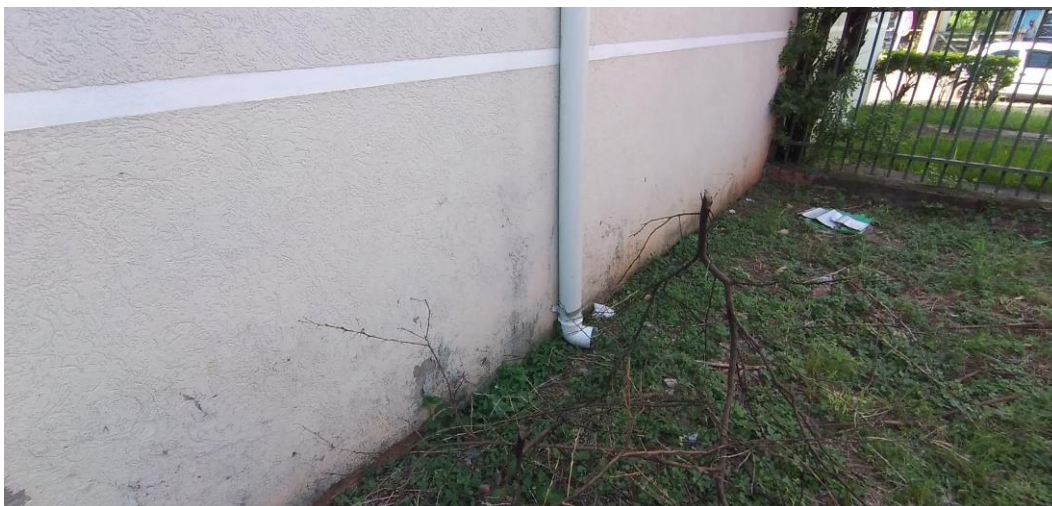
Foto 22: Pátio Interno Danificado

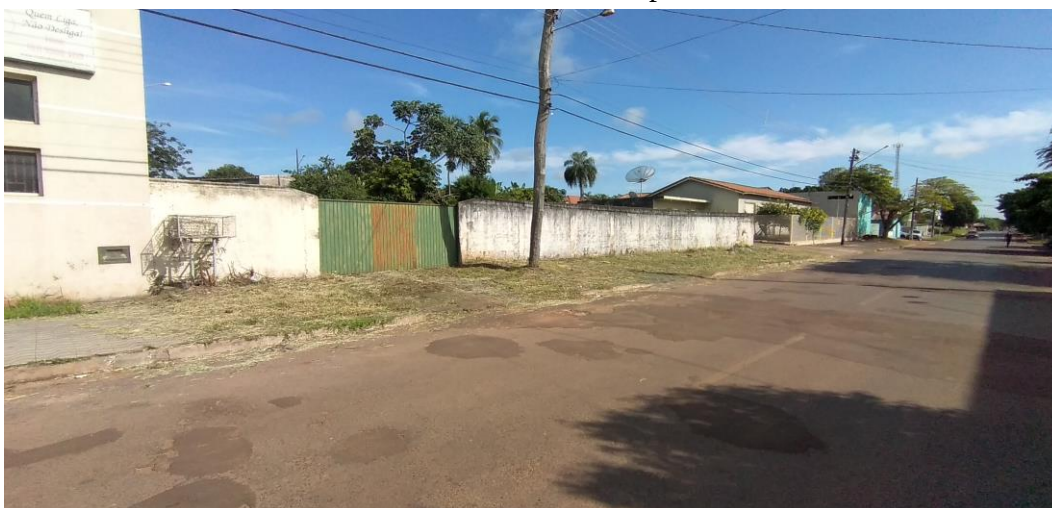
Foto 36: Fachada Posterior Externa, Portão de Acesso e Calçada Danificada

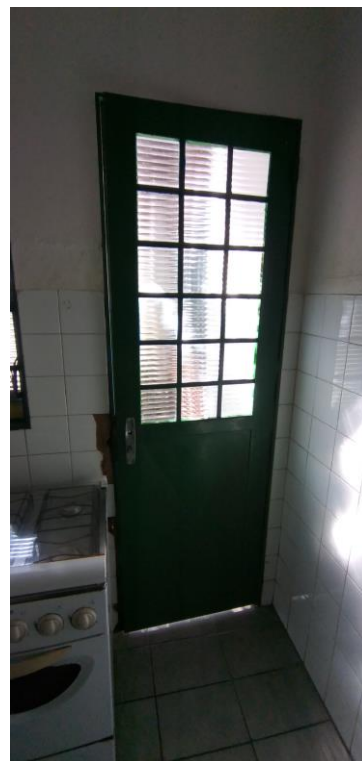
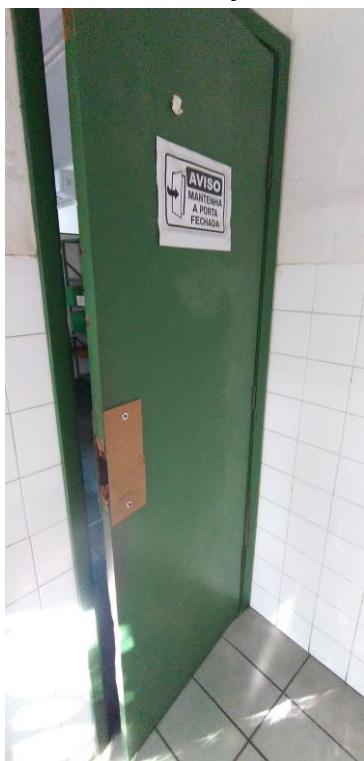
Fotos 40 e 41: Porta da Copa Danificada

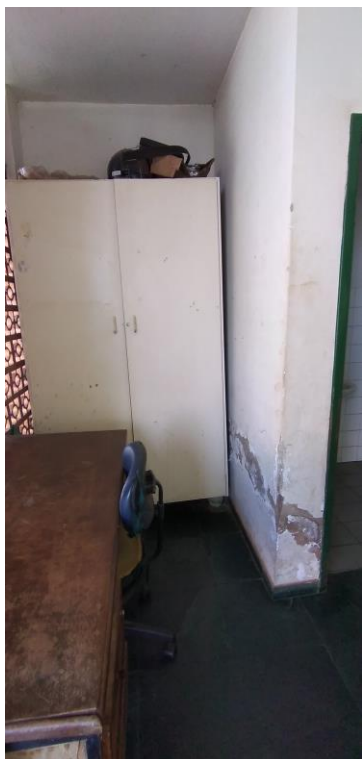
Fotos 53 e 54: Paredes da Área de Circulação Danificada

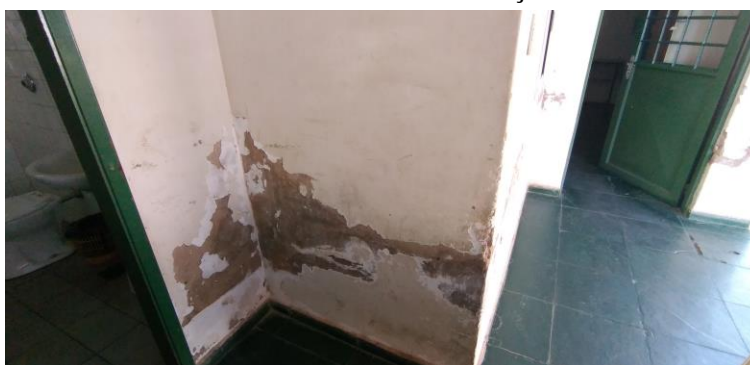
Foto 56: Parede da Área de Circulação Danificada

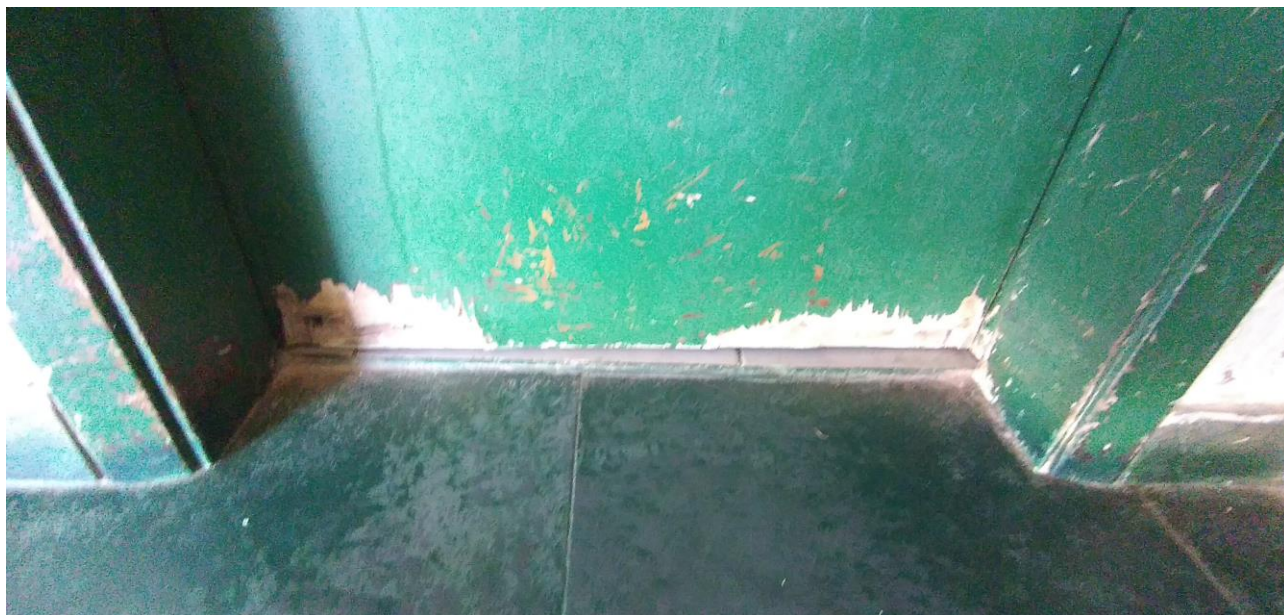
Foto 60: Porta do Banheiro Masculino Danificado

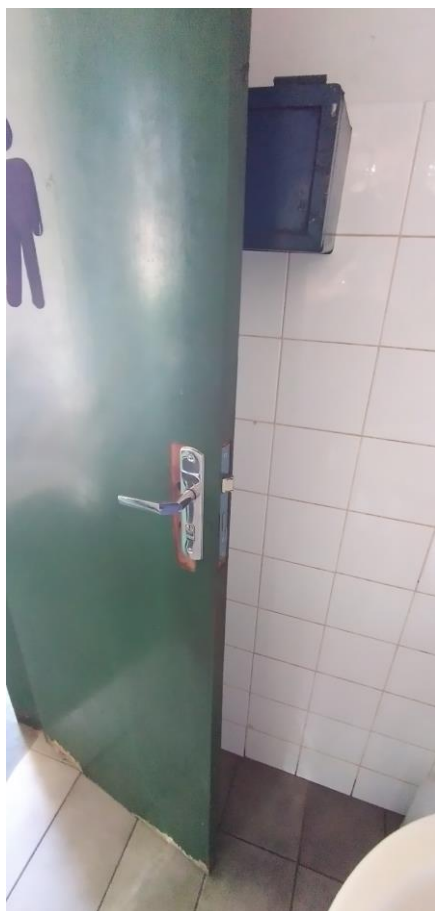
Foto 62: Maçaneta da Porta do Banheiro Masculino Danificada

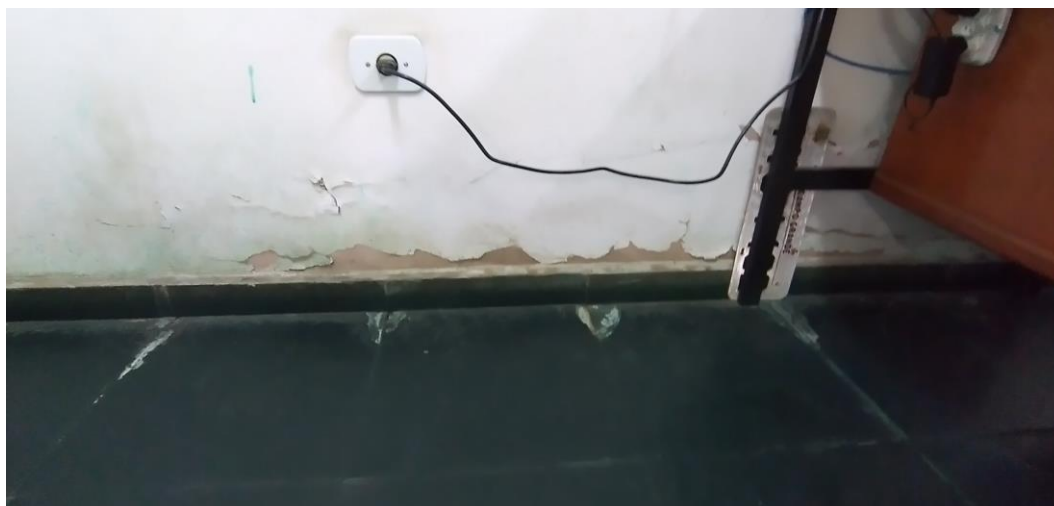
Foto 72: Parede do Administrativo Danificada

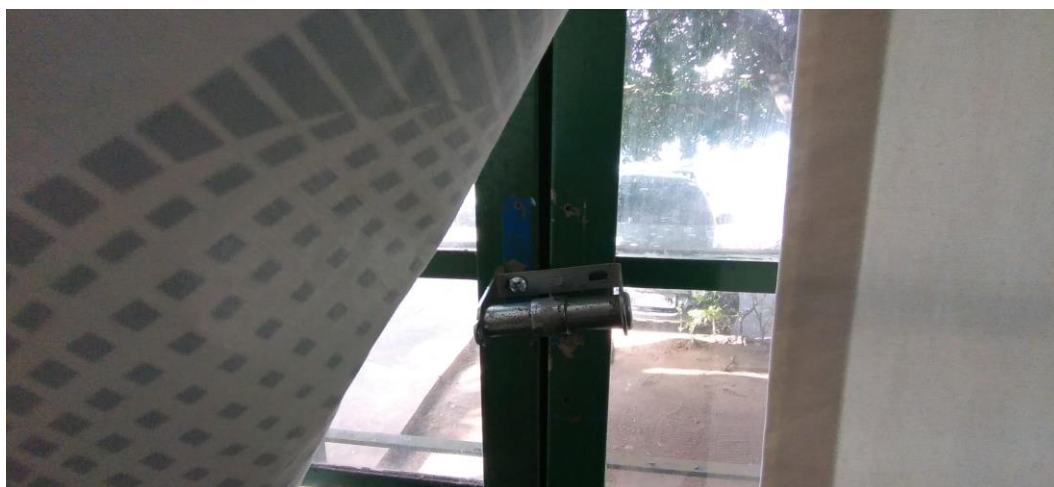
Foto 73: Trinco da Janela Danificado
