## Relatório Fotográfico

**Local:** Porto Murtinho /MS

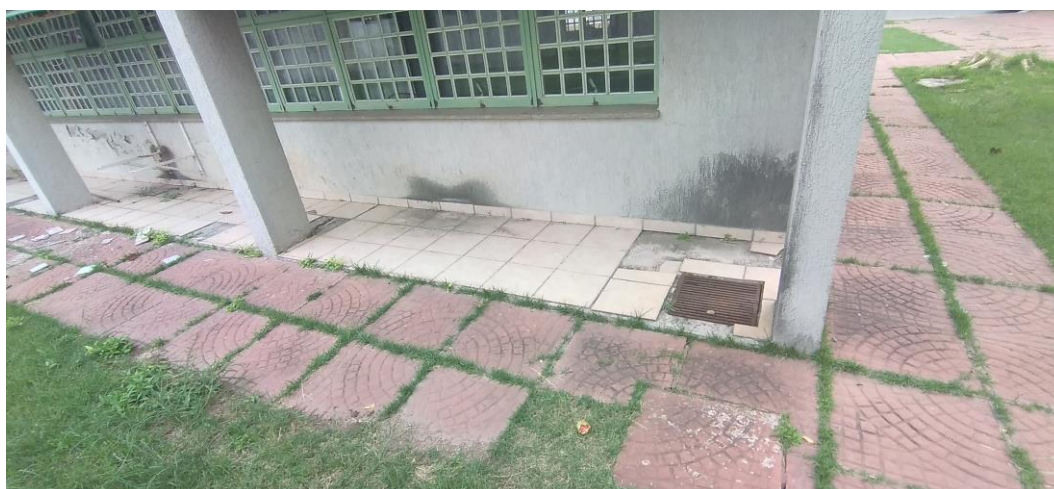
Foto 9: Piso da Calçada Externa Danificado

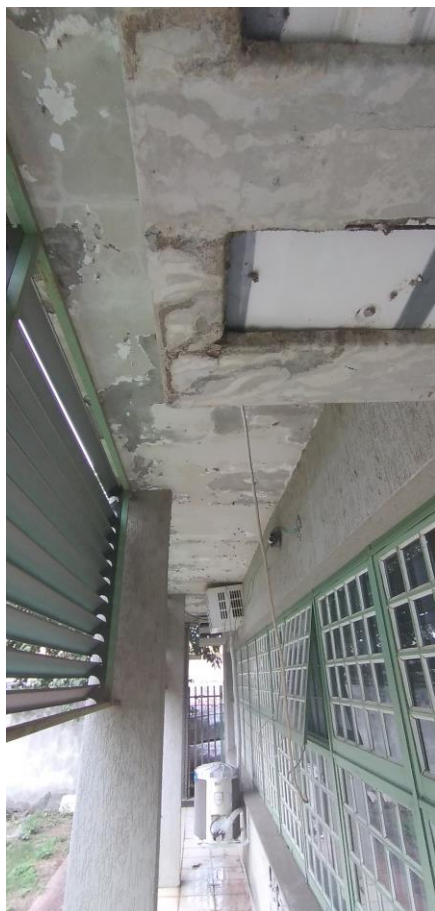
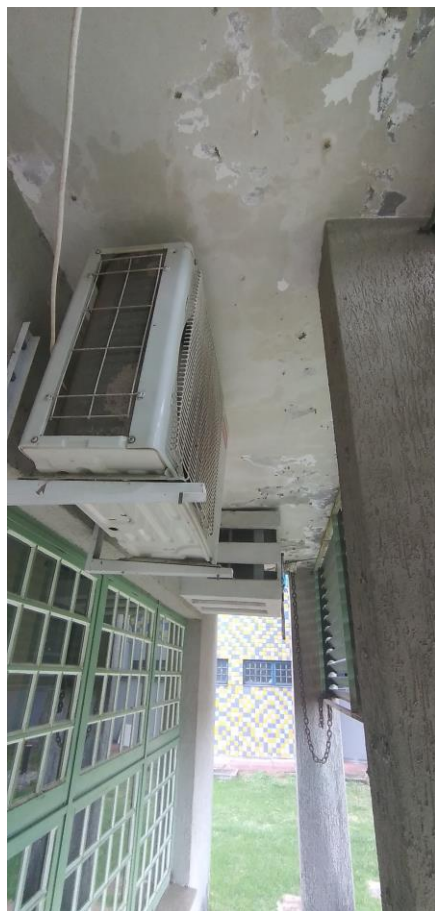
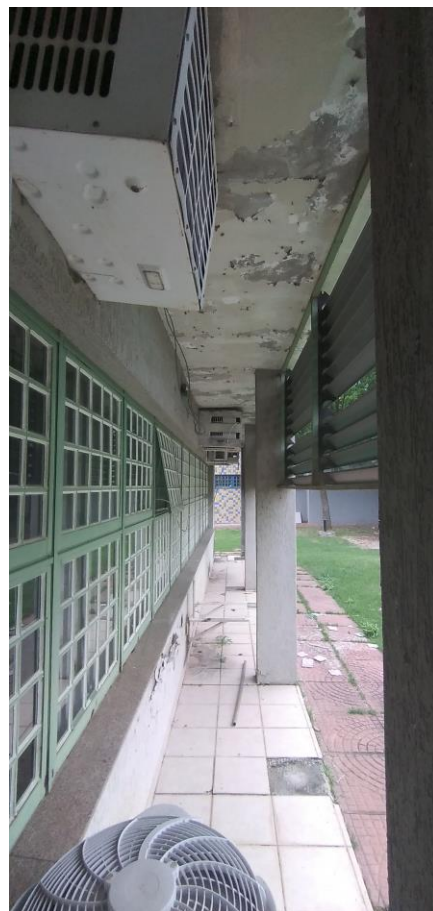
Fotos 10, 11 e 12: Laje do Corredor Lateral Danificada

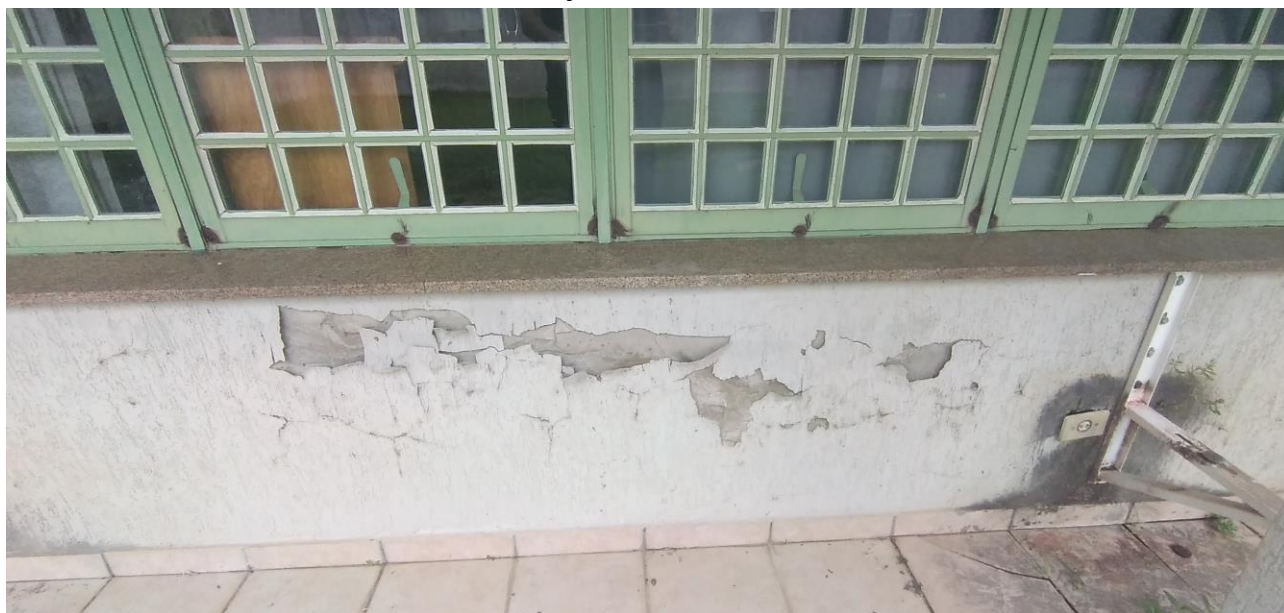
Foto 13: Parede do Corredor Lateral Danificada

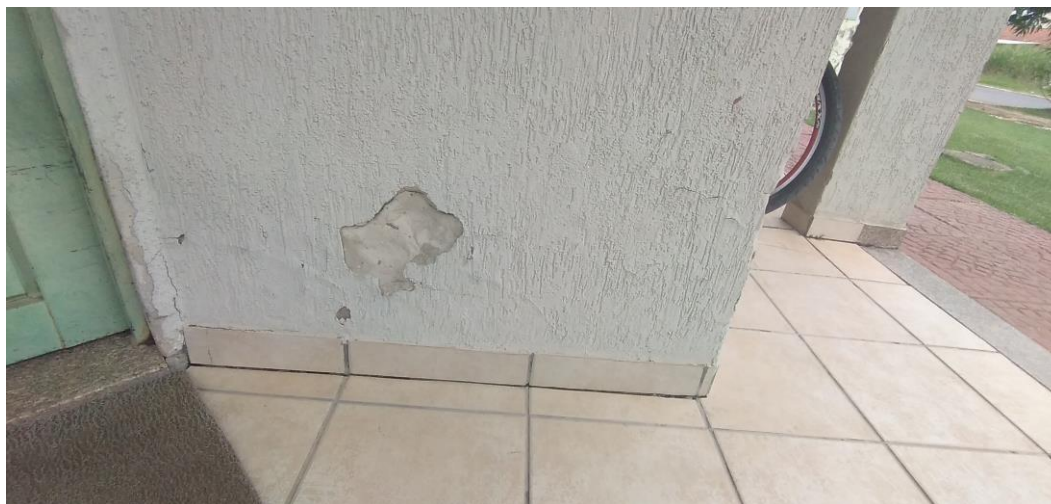
Foto 15: Parede do Acesso Principal Danificada

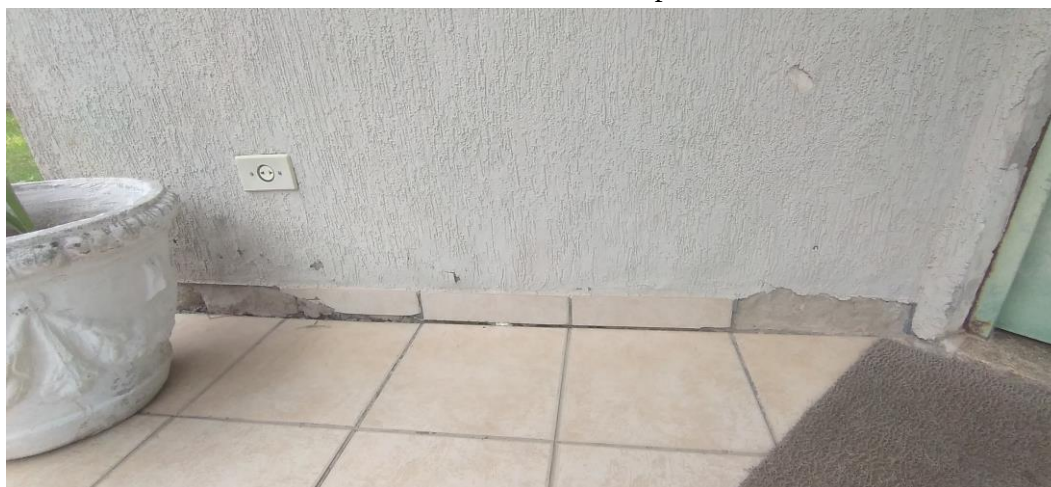
Foto 16: Parede e Piso da Entrada Principal Danificada

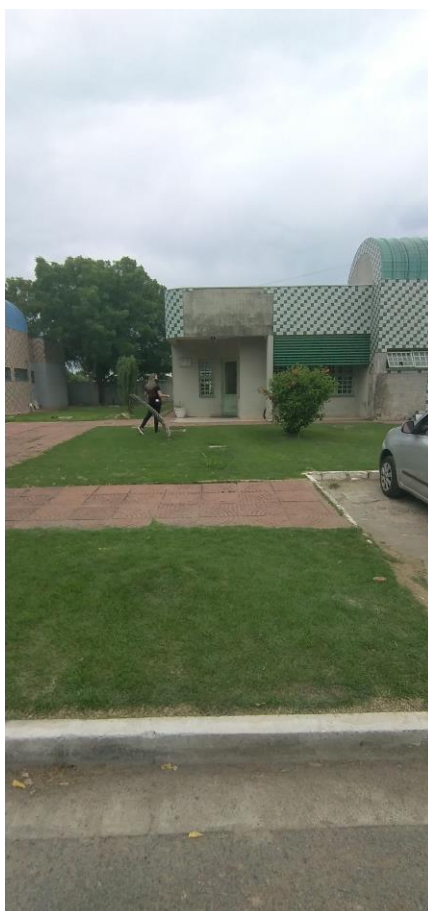
Foto 28: Marquise Frontal Danificada e Calçada Externa

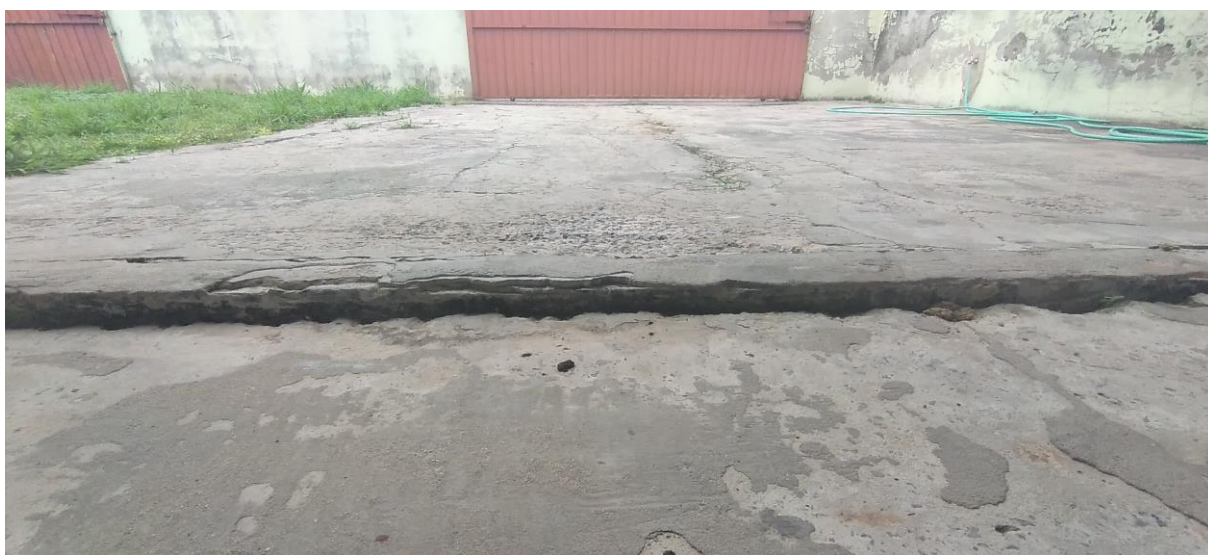
Foto 29: Calçada Interna Danificada

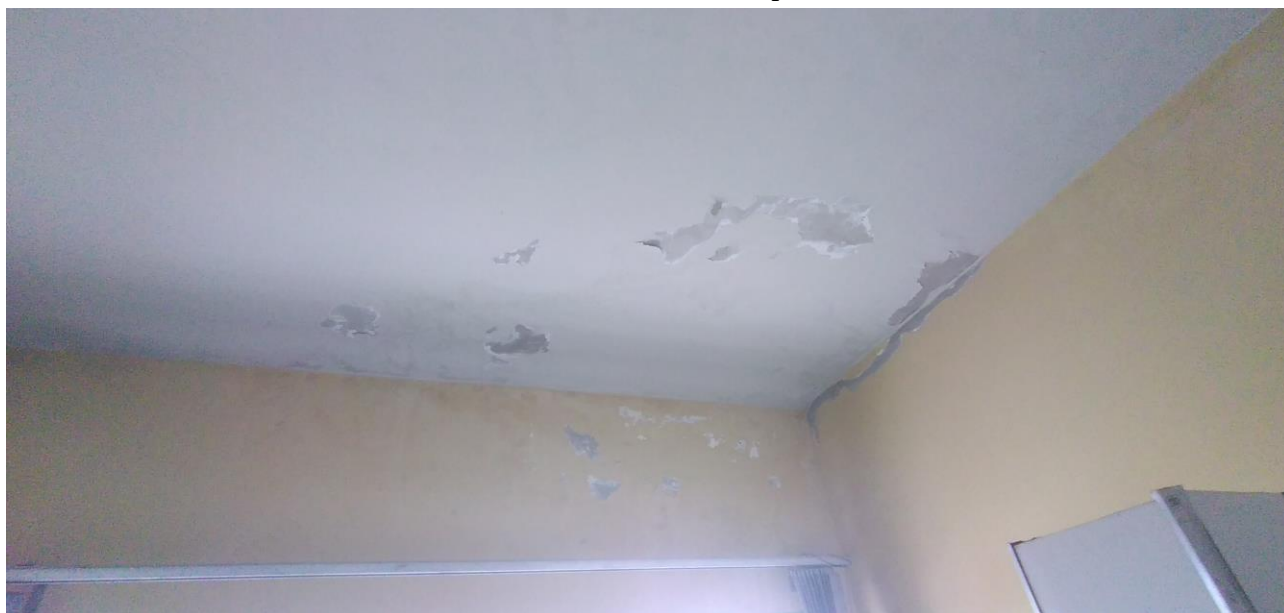
Foto 39: Parede e Laje da Copa Danificadas

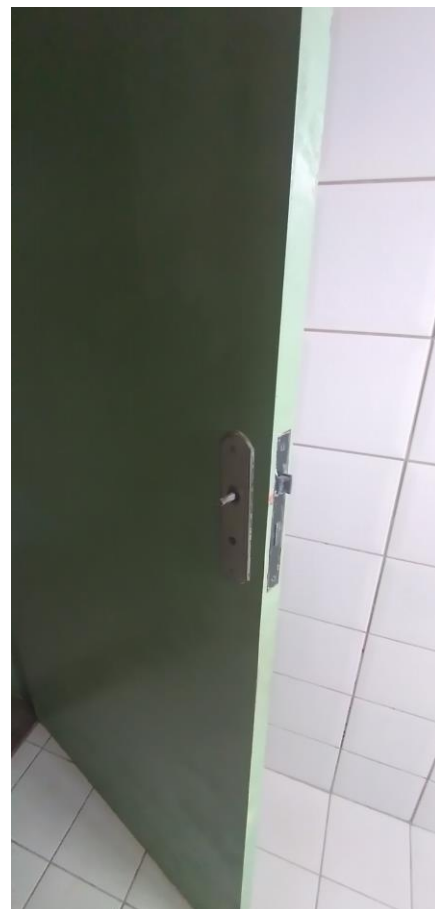
Foto 42: Maçaneta e Fechadura da Porta do Banheiro Masculino Danificadas

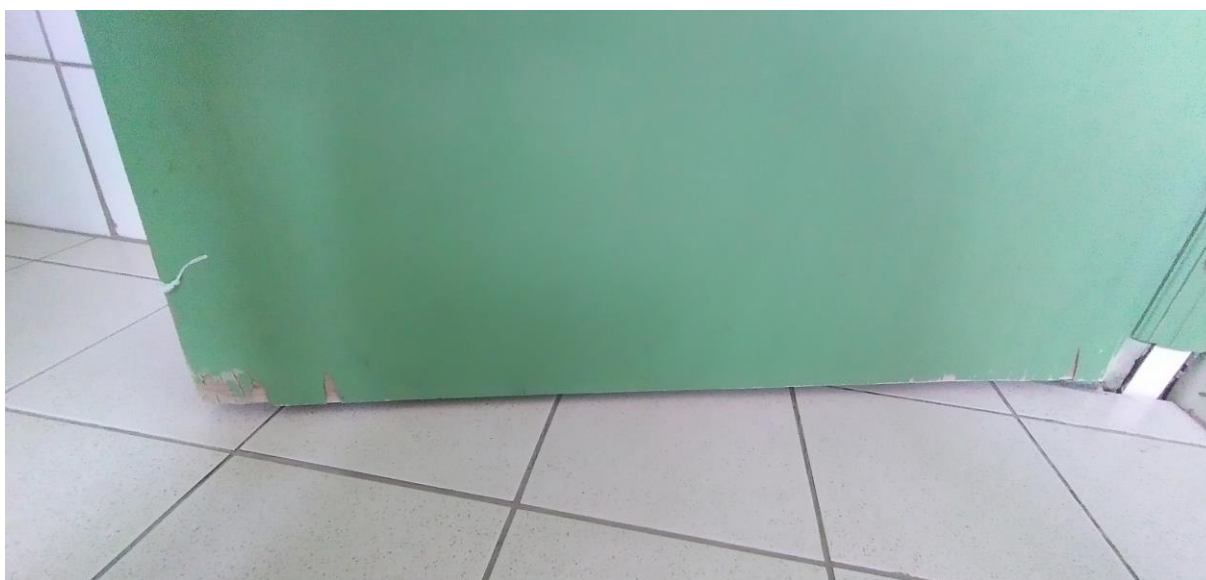
Foto 43: Porta do Banheiro Masculino Danificada

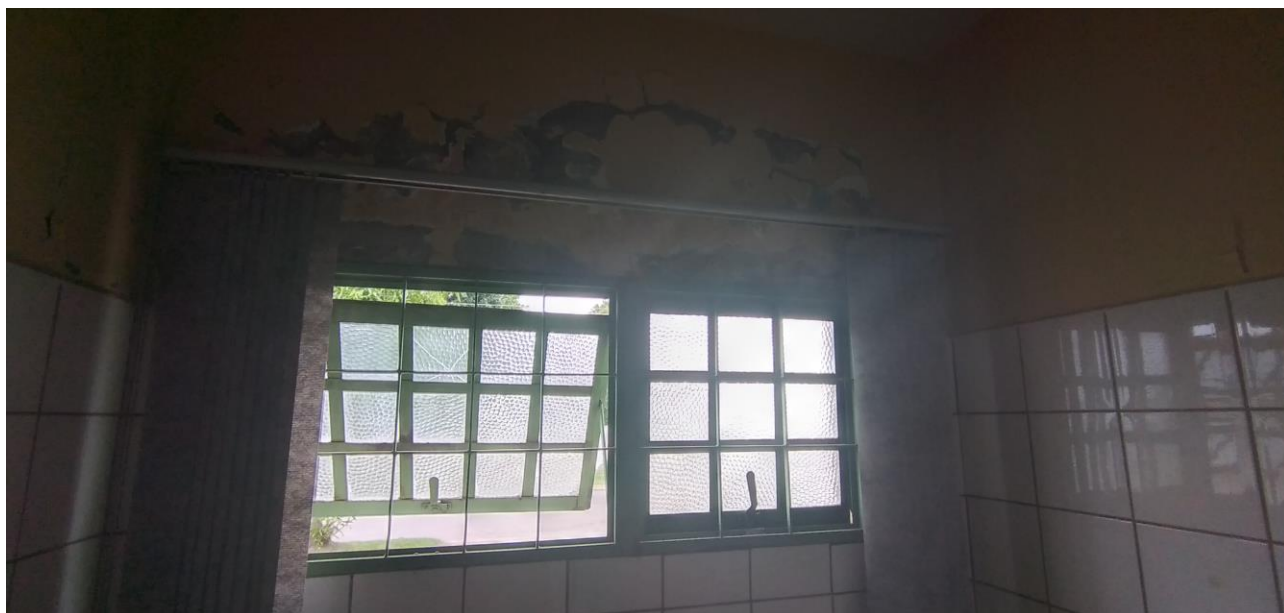
Foto 47: Janela e Parede do Banheiro Masculino Danificada

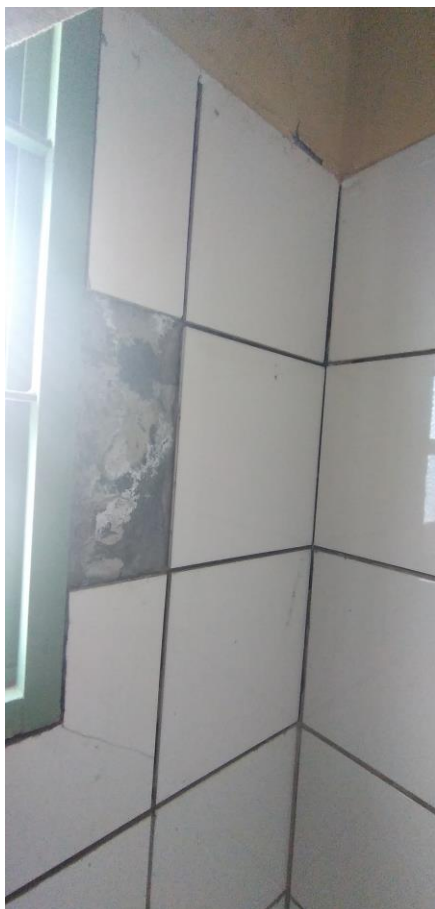
Foto 48: Azulejo do Banheiro  
Danificado

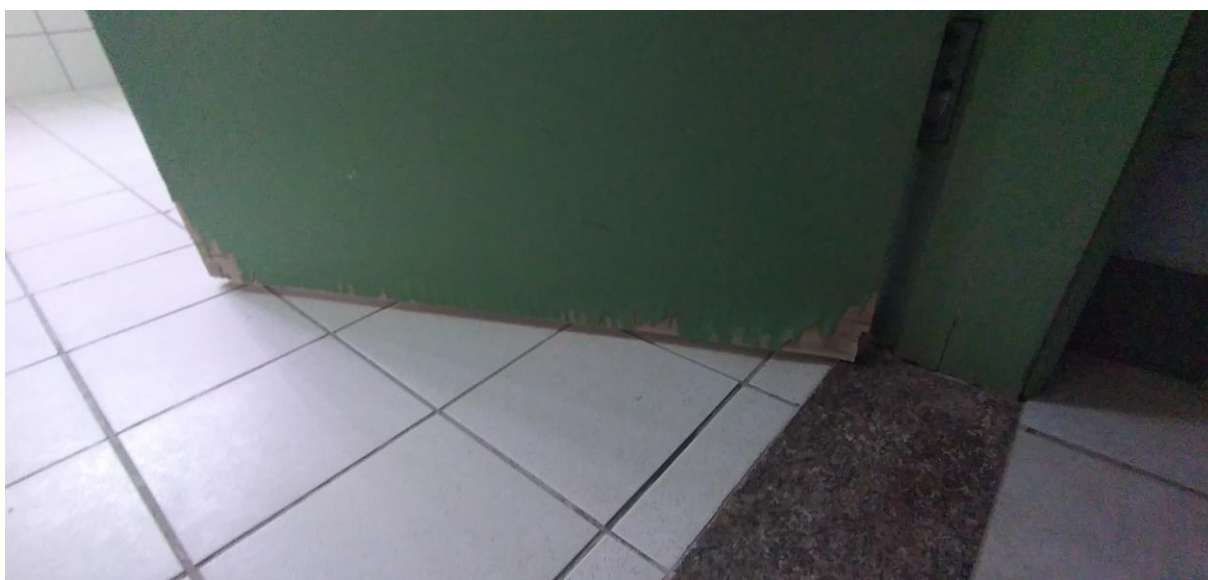
Foto 51: Porta do Banheiro Feminino Danificada

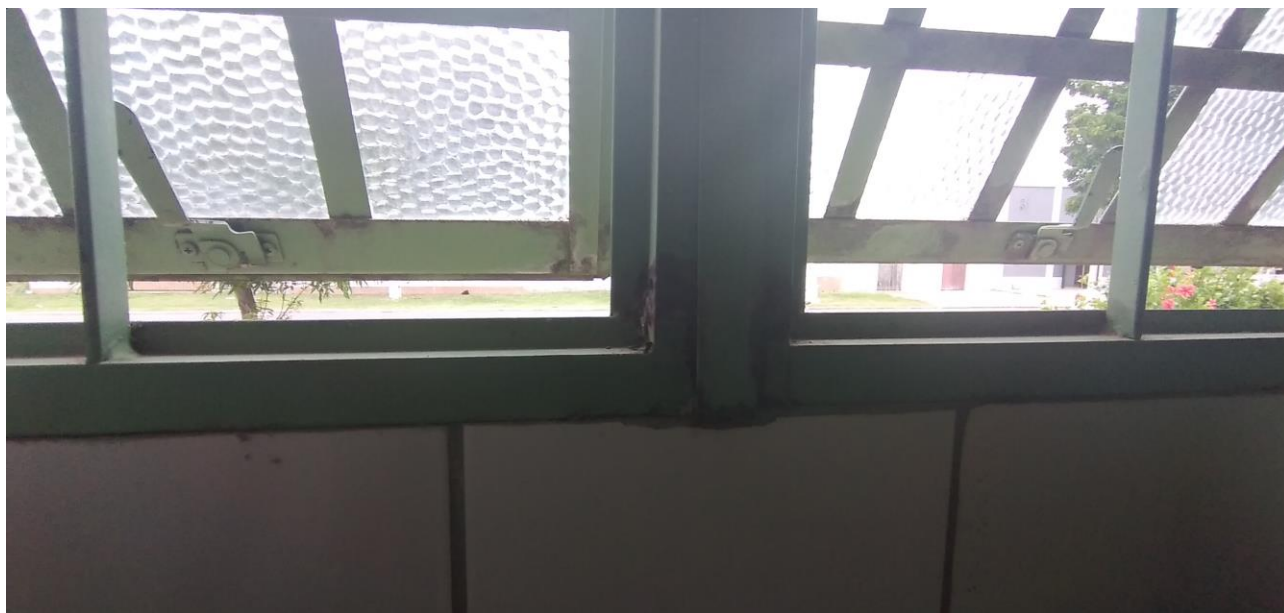
Foto 55: Janela do Banheiro Feminino Danificada

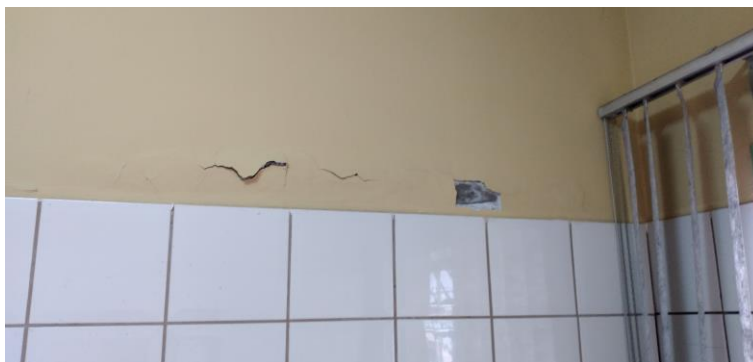
Foto 56: Parede do Banheiro Feminino Danificada

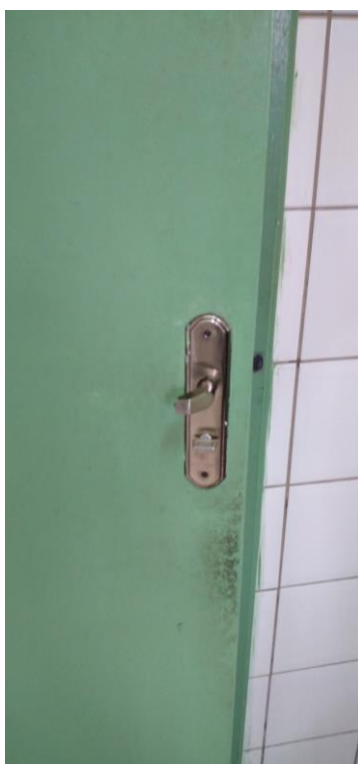
Foto 57: Maçaneta e Fechadura da Porta do Banheiro Feminino Danificadas

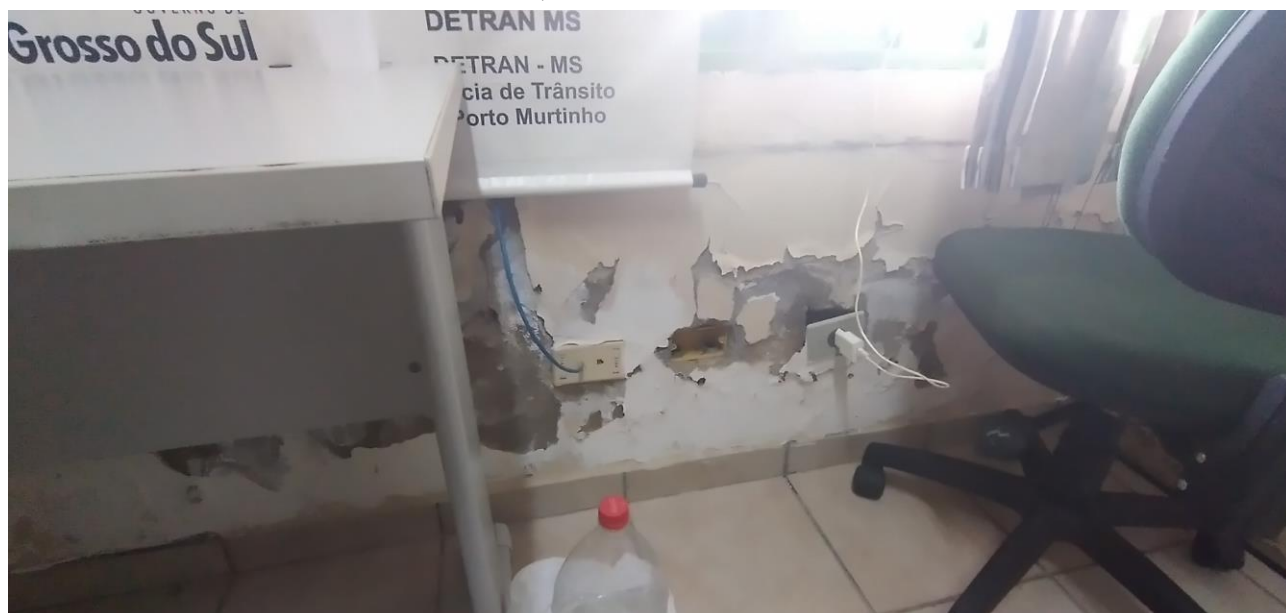
Foto 62: Parede da Sala do Gerente Danificada

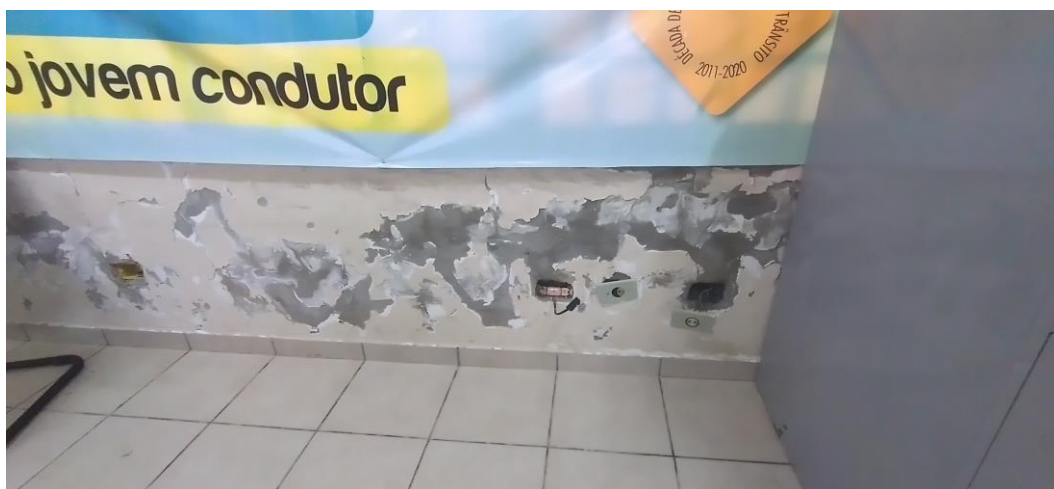
Foto 65: Parede do Administrativo Danificada

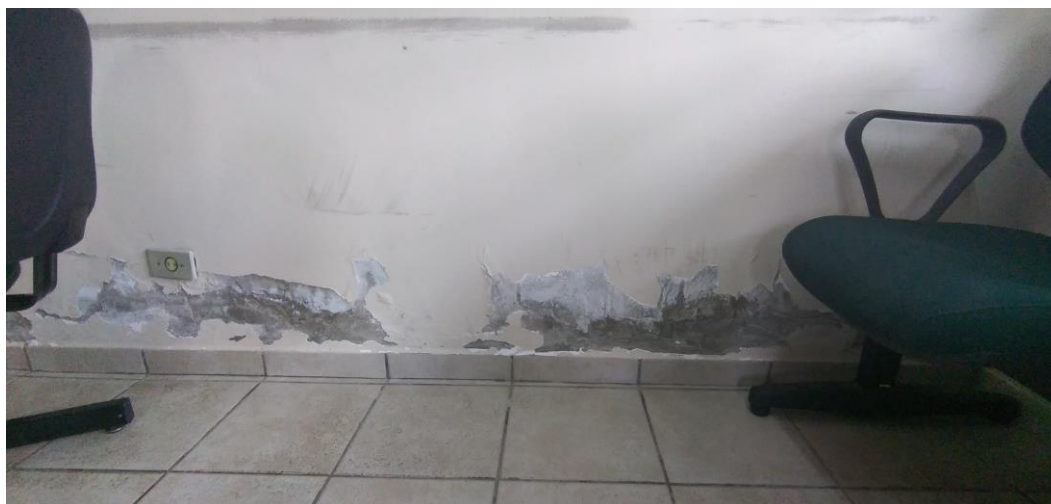
Foto 70: Parede da Área de Atendimento Danificada

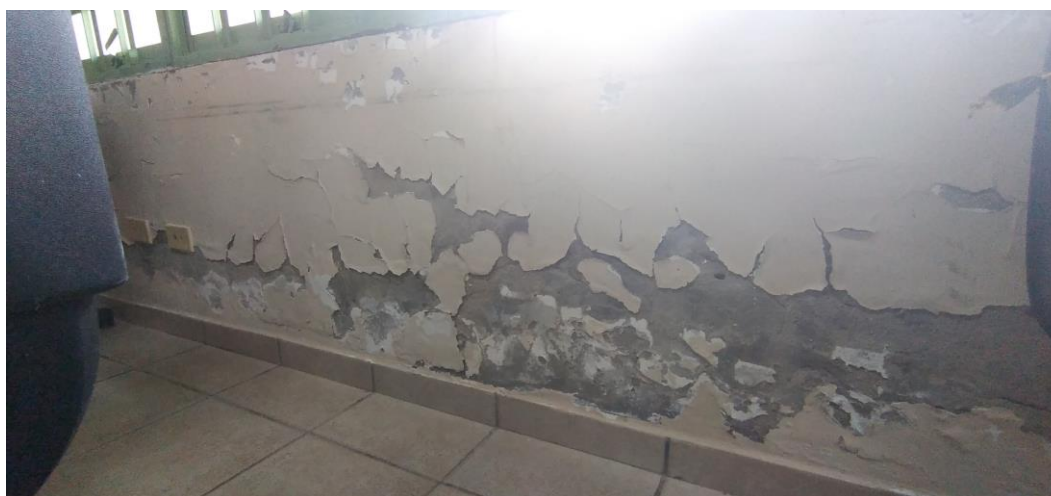
Foto 71: Parede da Área de Atendimento Danificada

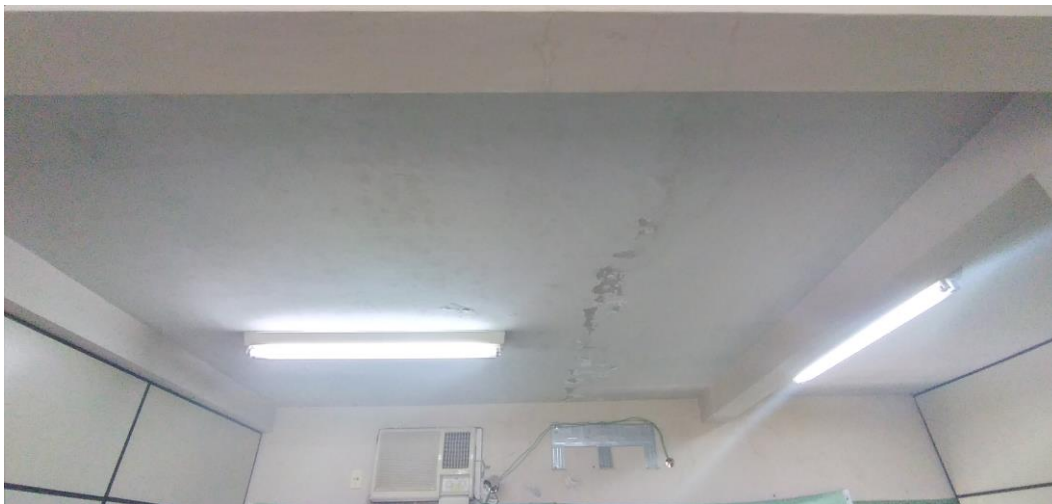
Foto 72: Laje da Área de Atendimento Danificada
