## Relatório Fotográfico

**Local:** Paranaíba, MS

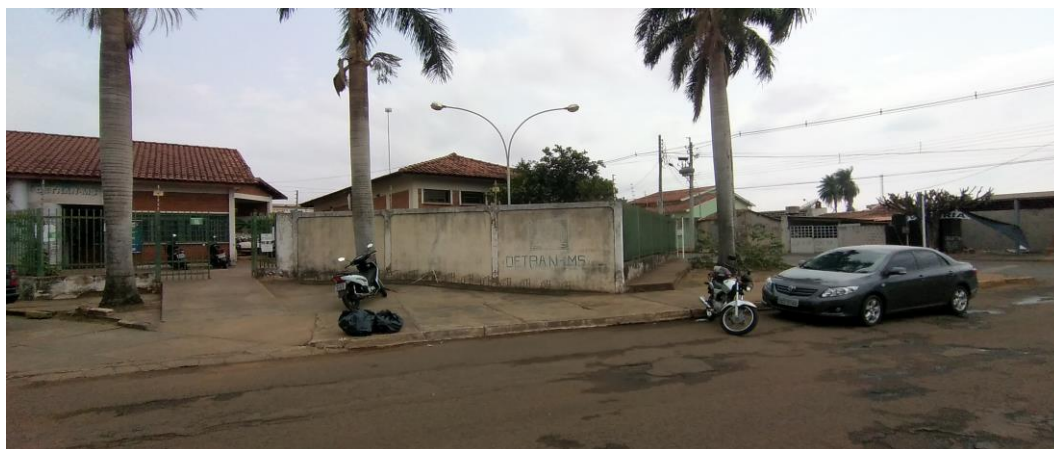
Foto 1: Fachada Frontal Externa

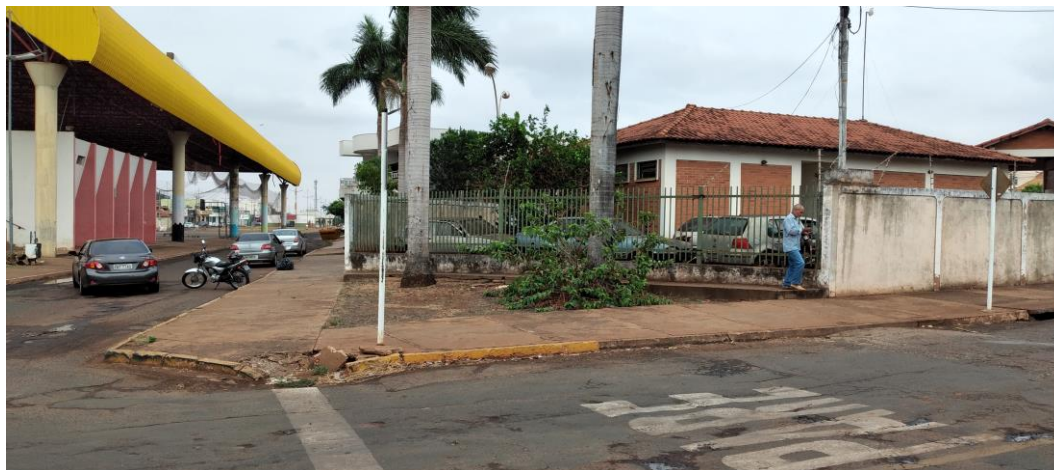
Foto 2: Fachada Frontal Externa

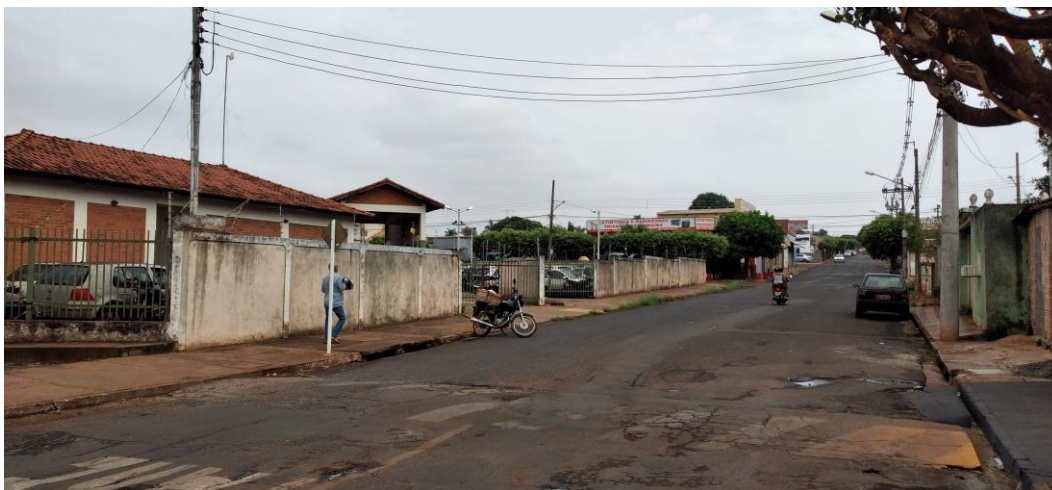
Foto 3: Calçada Externa

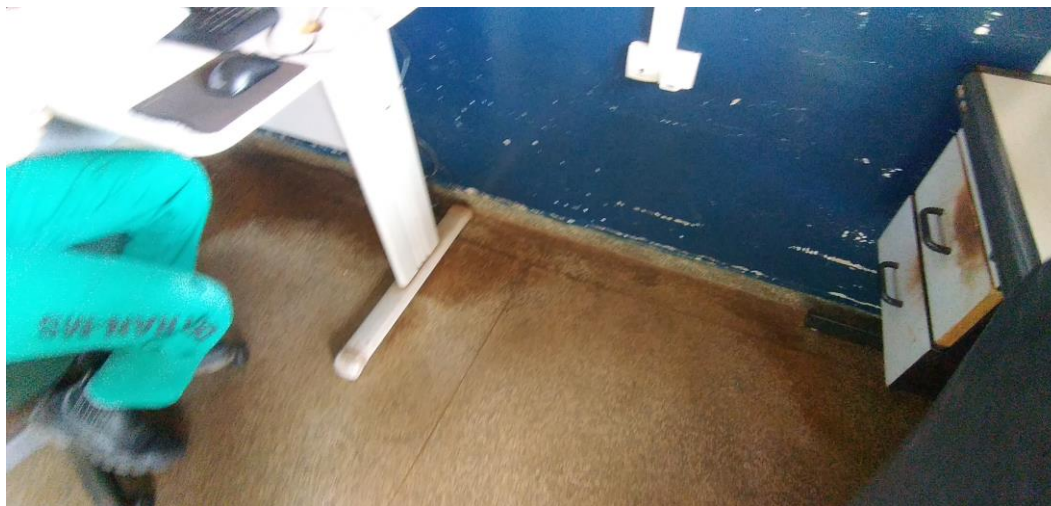
Foto 27: Parede da Sala de Vistoria Danificada

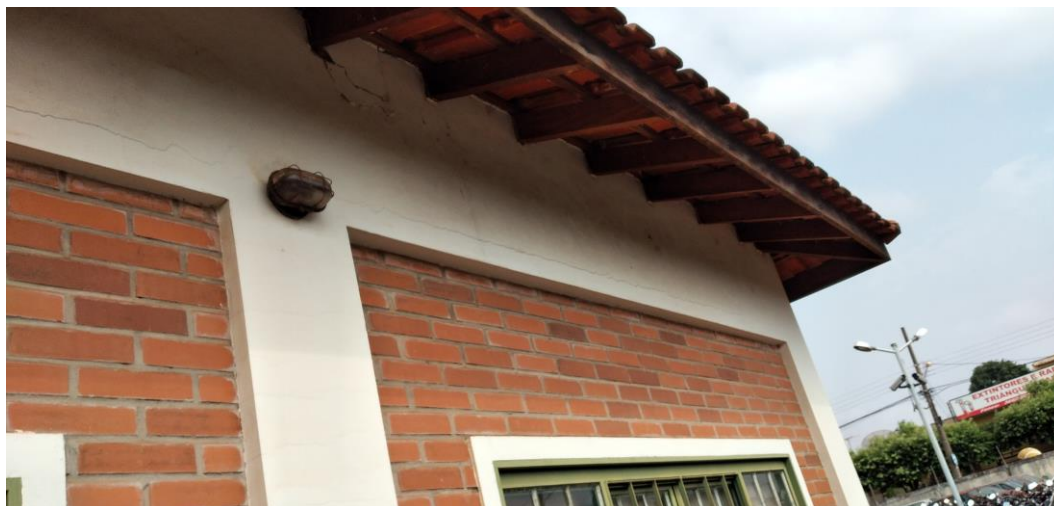
Foto 36: Parede Externa da Edificação Anexa ao Prédio Principal Danificada

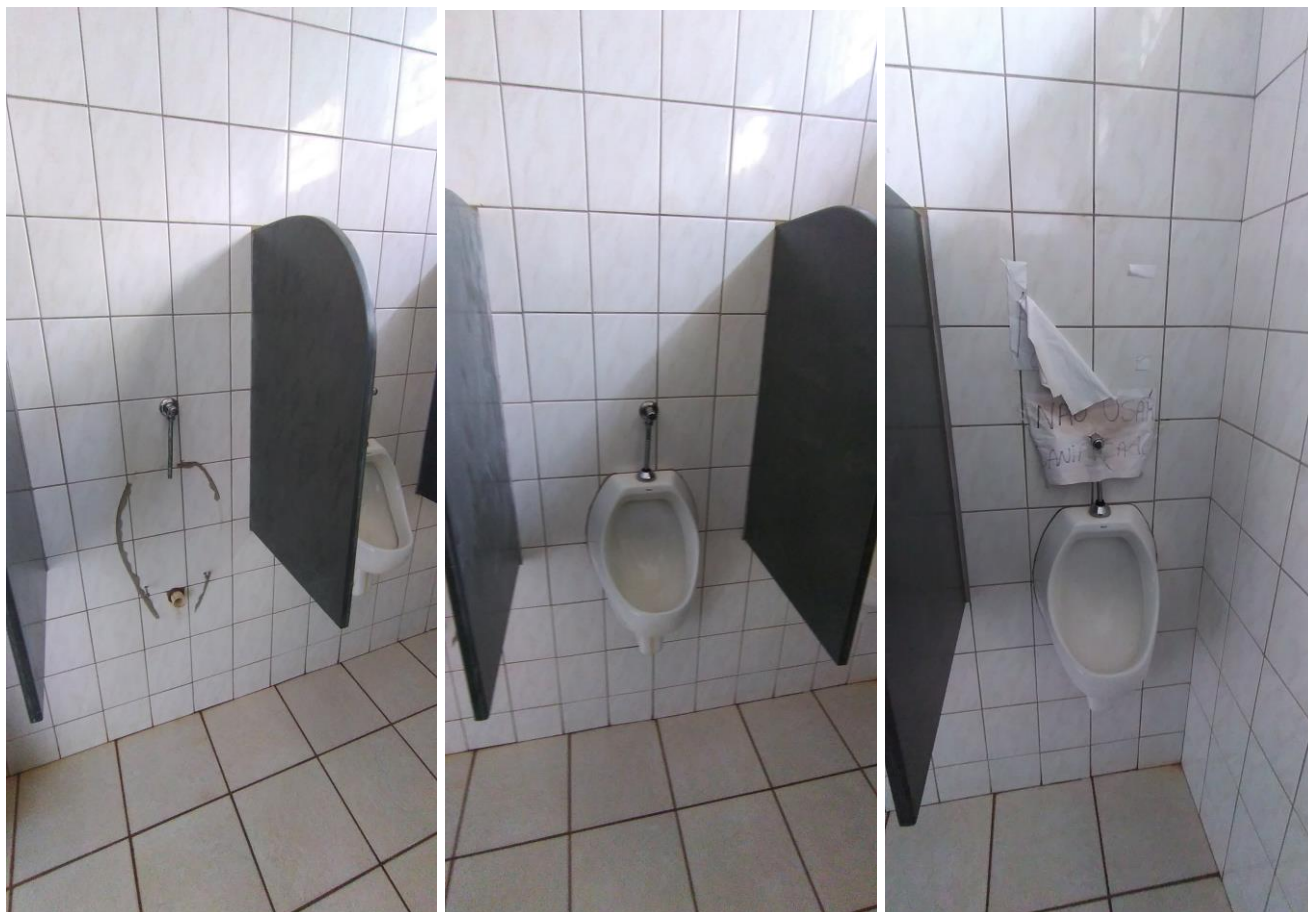
Fotos 48, 49 e 50: Mictórios Danificados

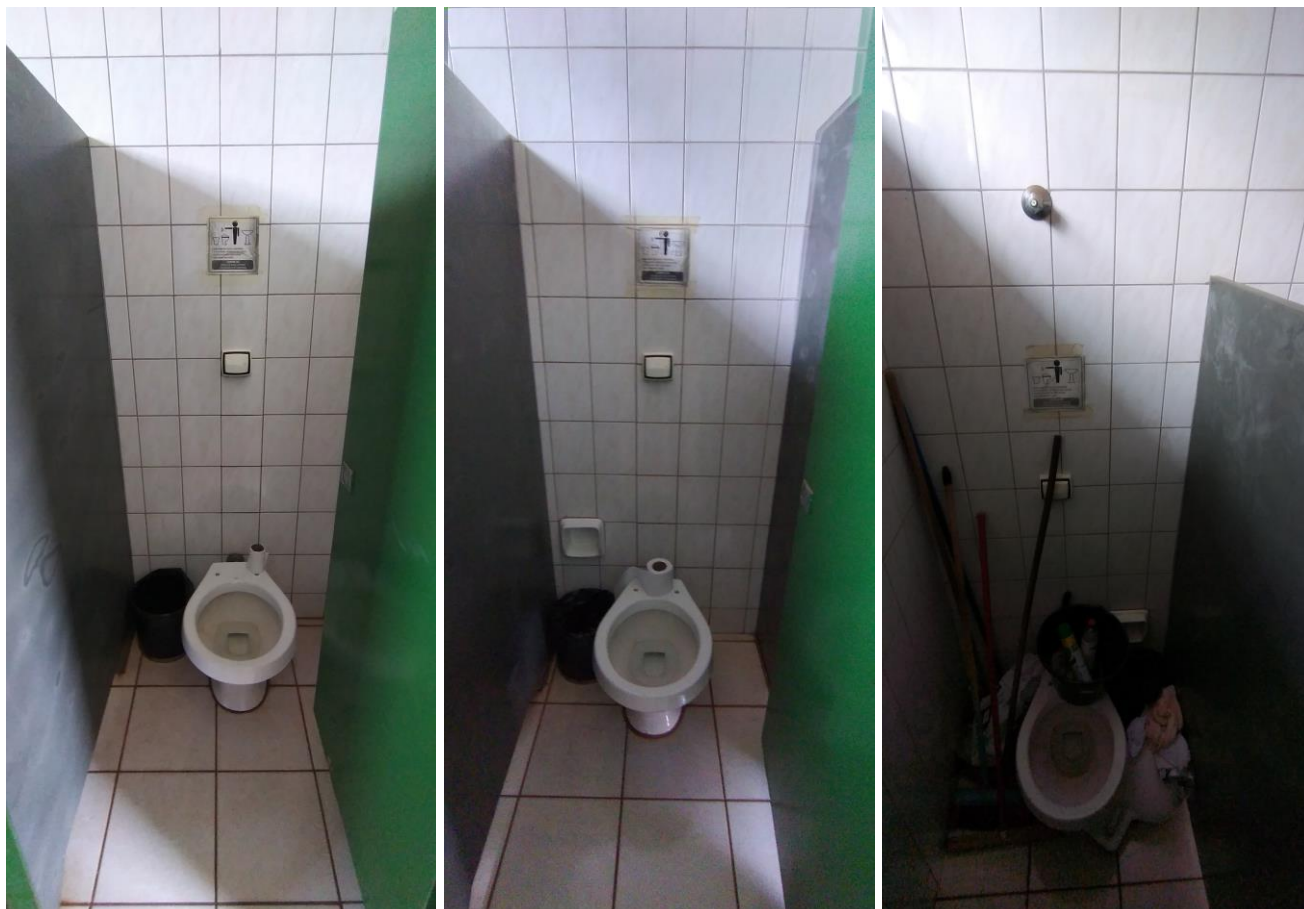
Foto 52, 53 e 54: Sanitários Masculinos Danificados

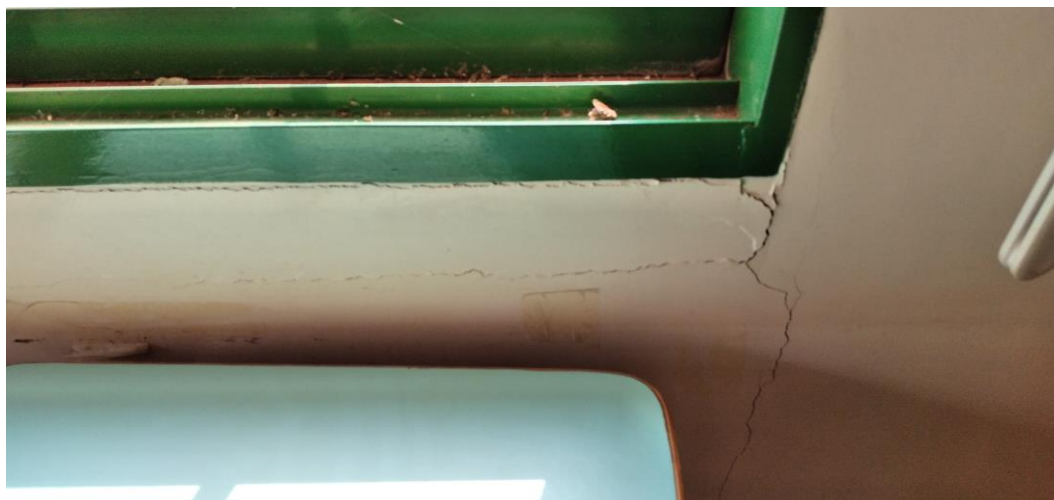
Foto 75: Parede da Sala de Exames Danificada

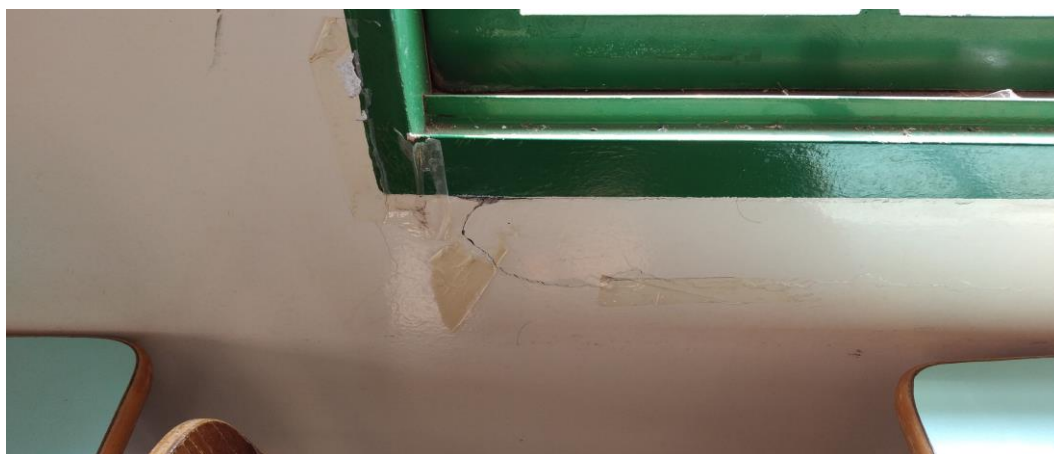
Foto 76: Parede da Sala de Exames Danificada

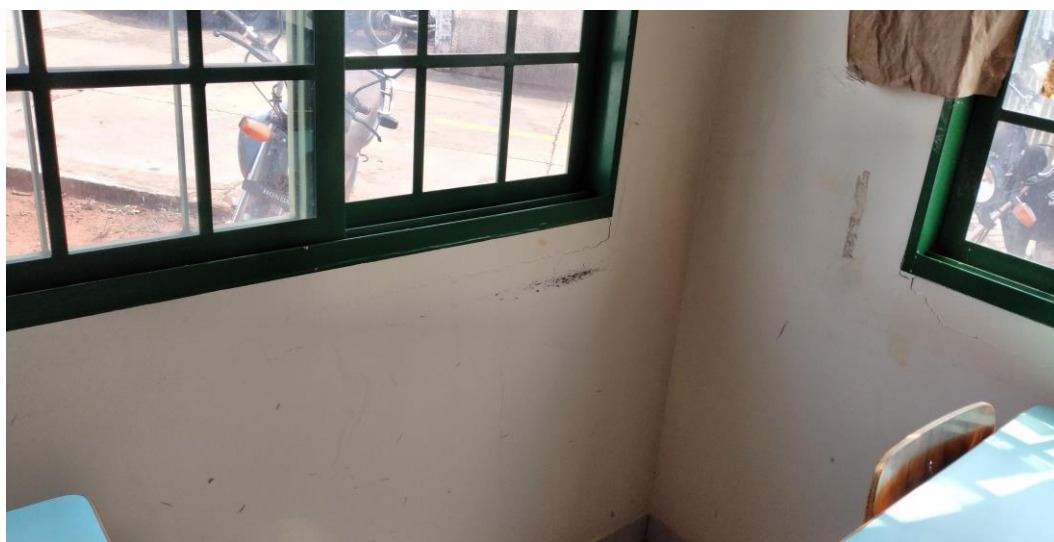
Foto 79: Parede da Sala de Exames Danificada

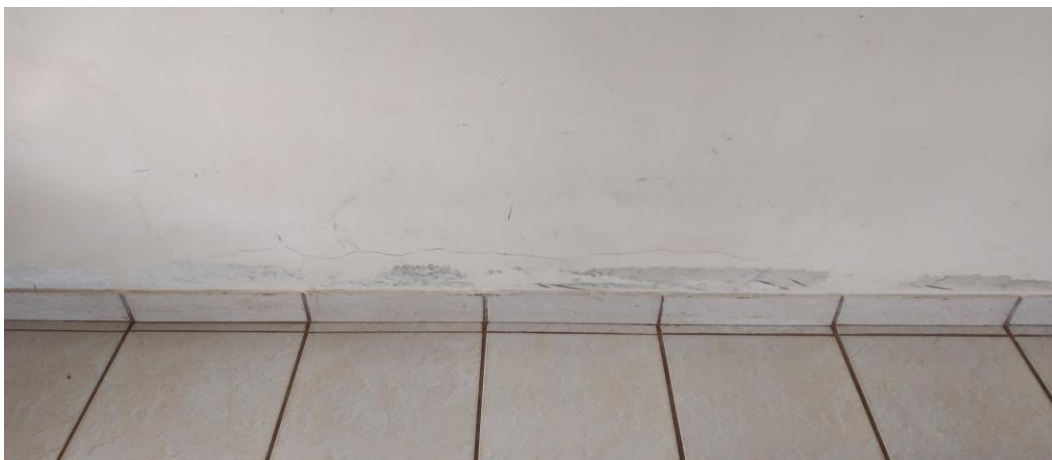
Foto 80: Parede da Sala de Exames Danificada

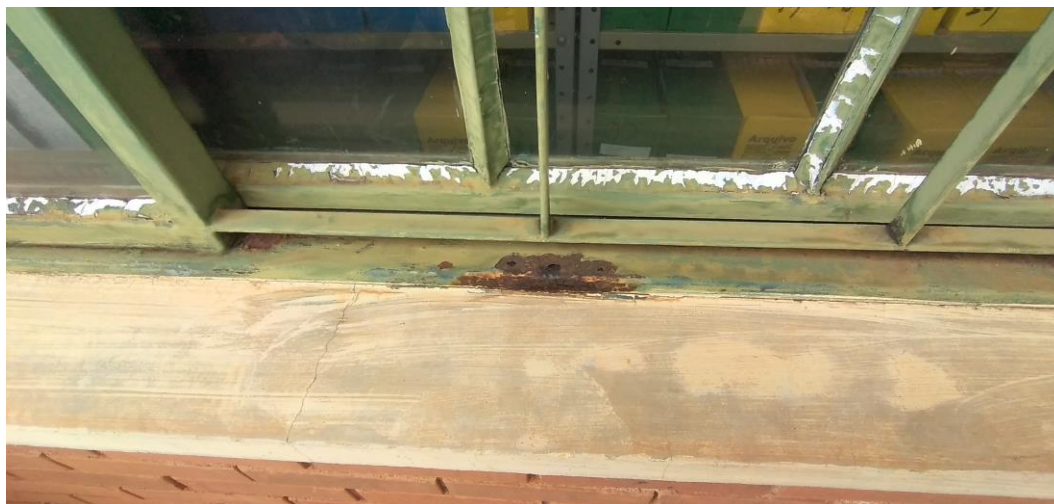
Foto 90: Janela da Fachada Posterior Danificada

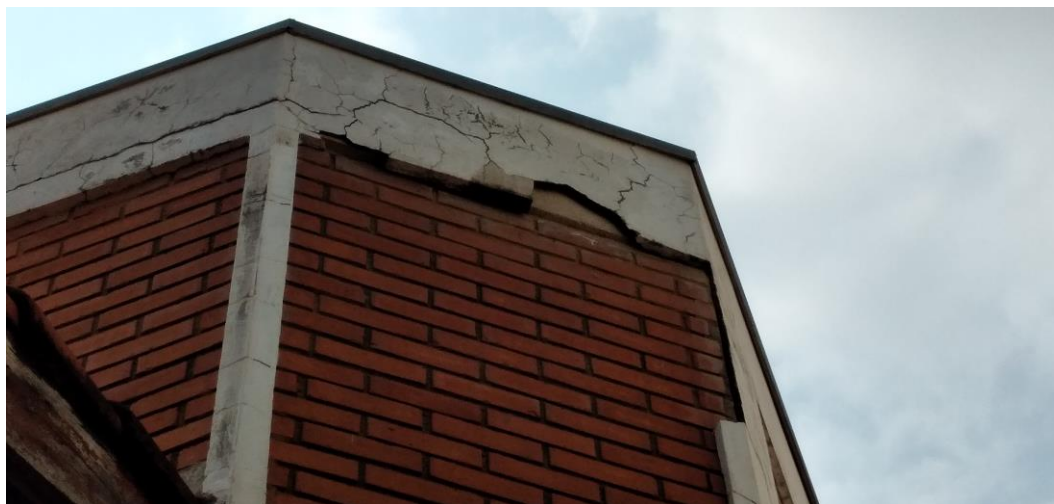
Foto 94: Volume da Caixa de Água com Reboco Danificado

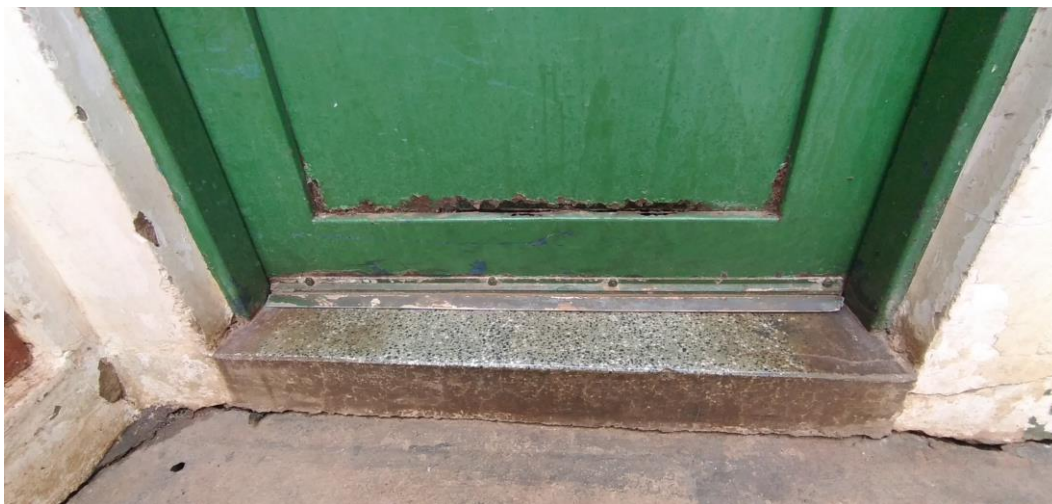
Foto 98: Porta de Acesso à Copa Danificada

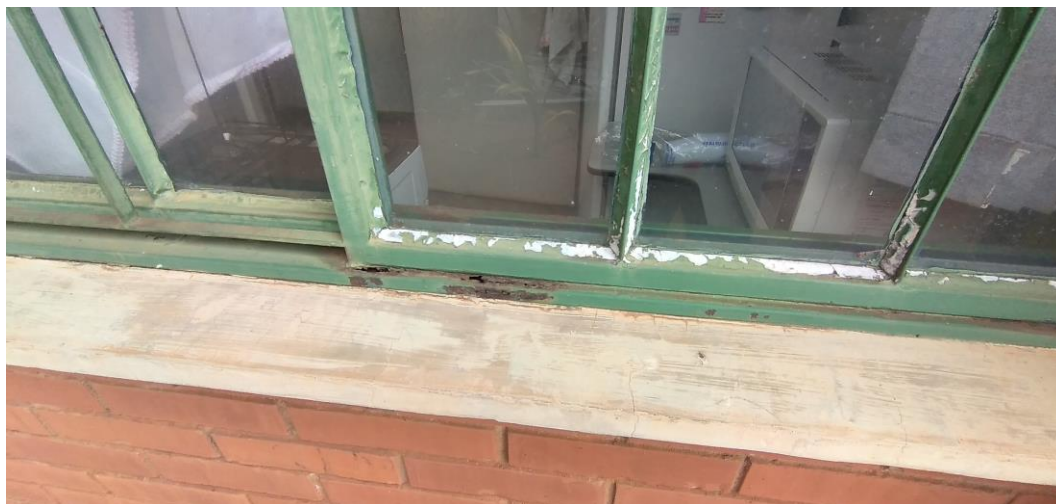
Foto 102: Janela na Fachada Frontal Danificada

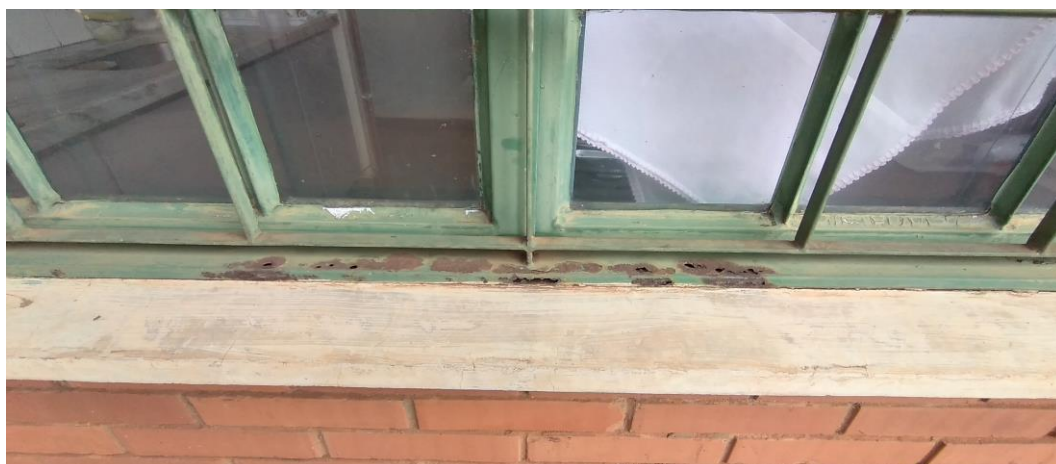
Foto 103: Janela na Fachada Frontal Danificada

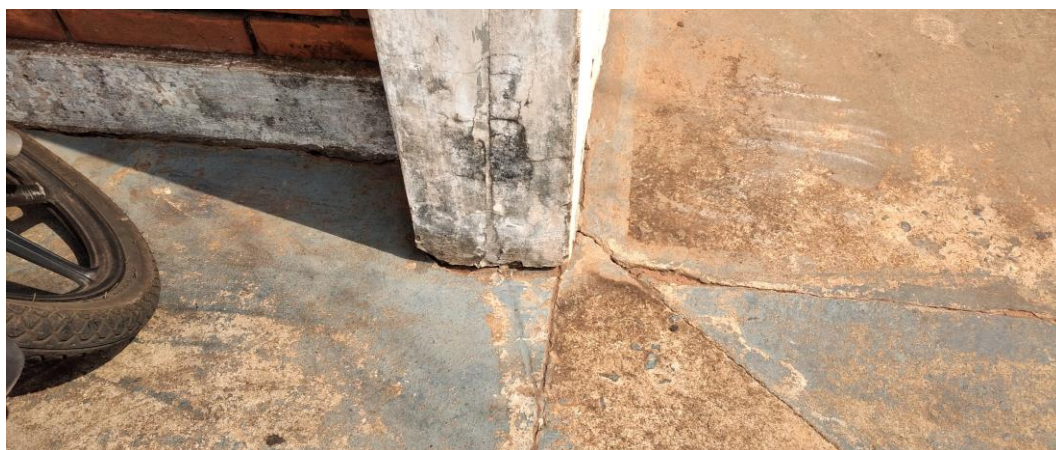
Foto 104 a: Encontro de Coluna com Calçada Externa Danificado

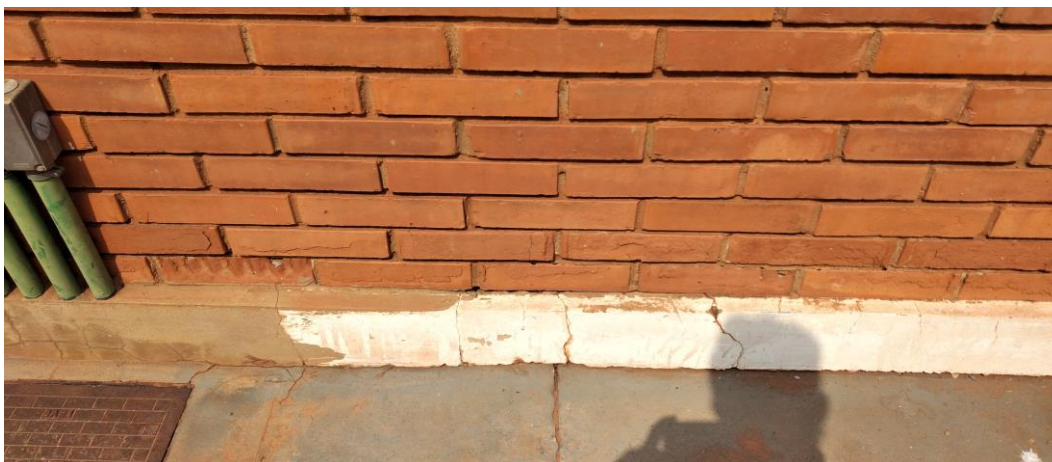
Foto 104 b: Fachada Frontal Danificada

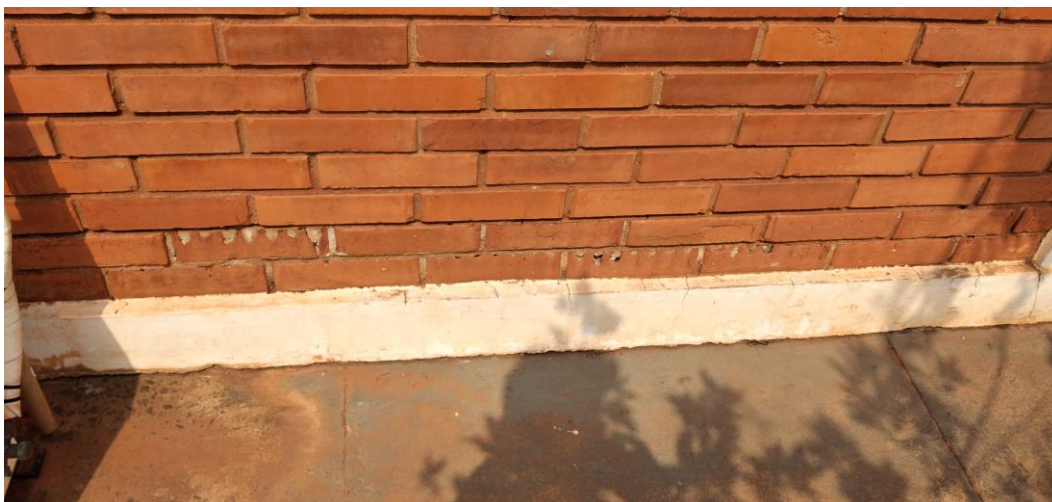
Foto 105: Fachada Frontal Danificada

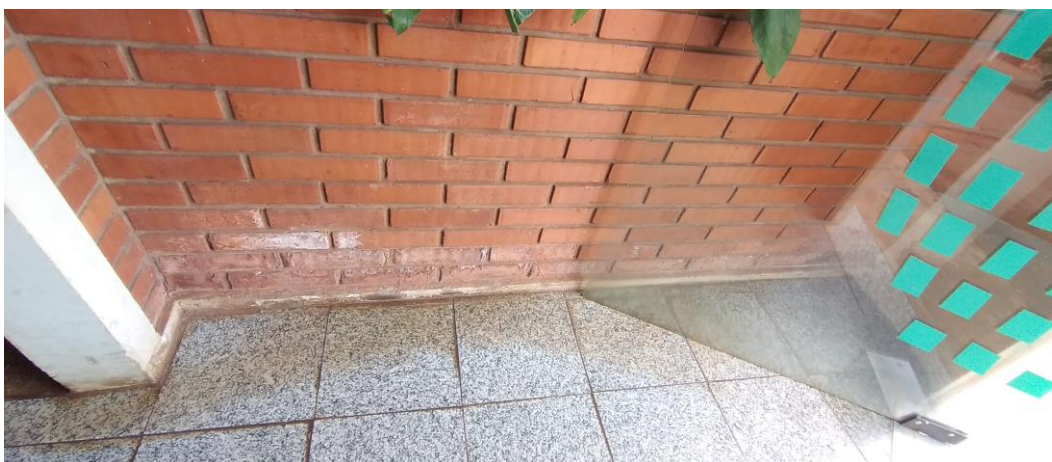
Foto 106: Parede da Entrada Principal Danificada

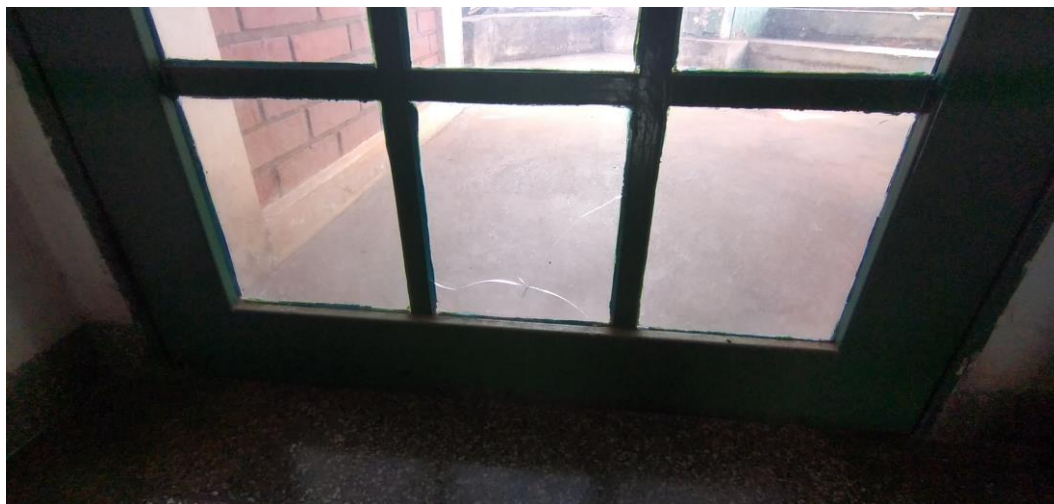
Foto 114: Porta de Acesso à Área de Vistoria Danificada

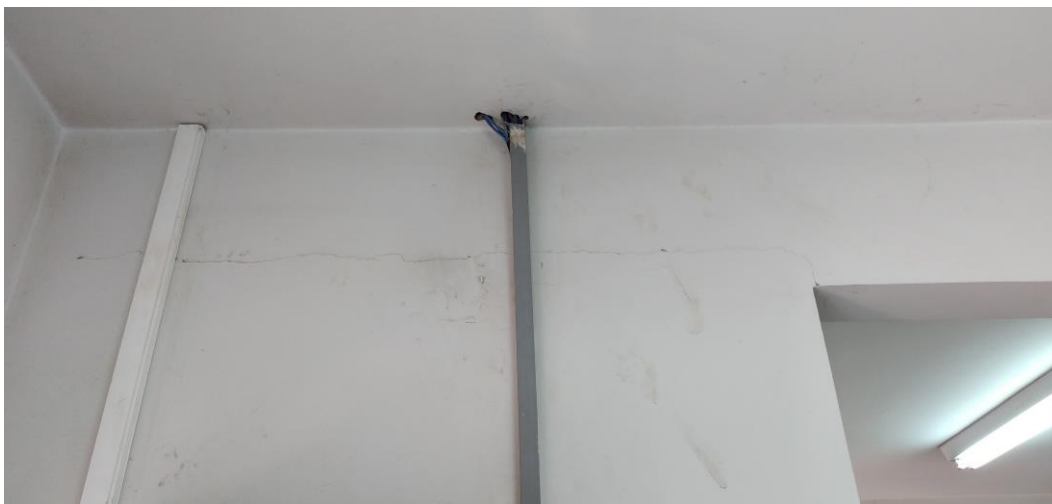
Foto 118: Parede da Sala de Digitação Danificada

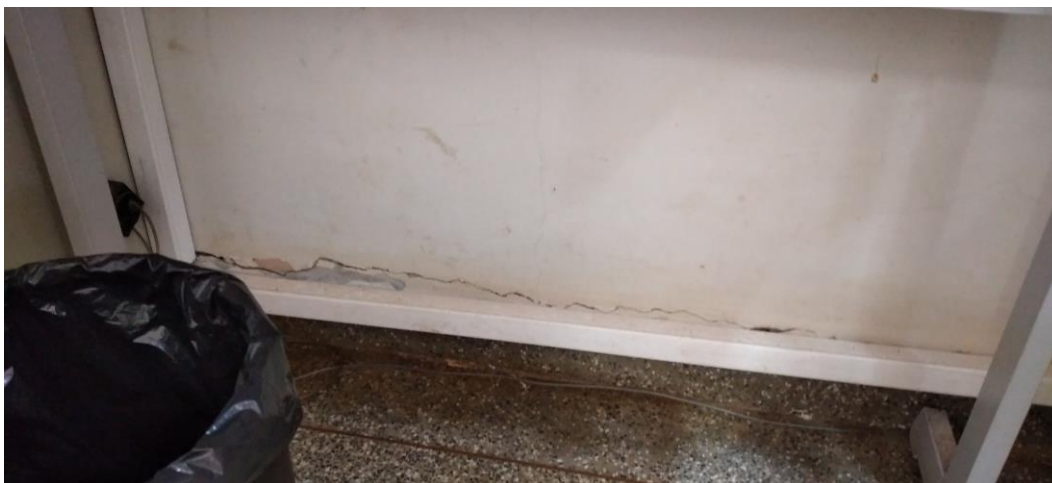
Foto 120: Parede da Sala de Digitação Danificada

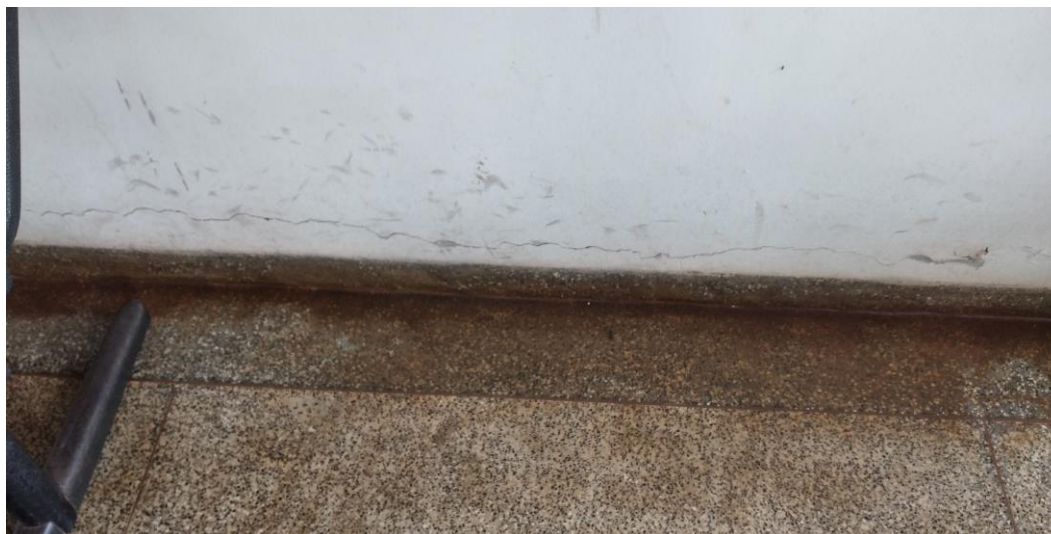
Foto 121: Parede da Sala de Digitação Danificada

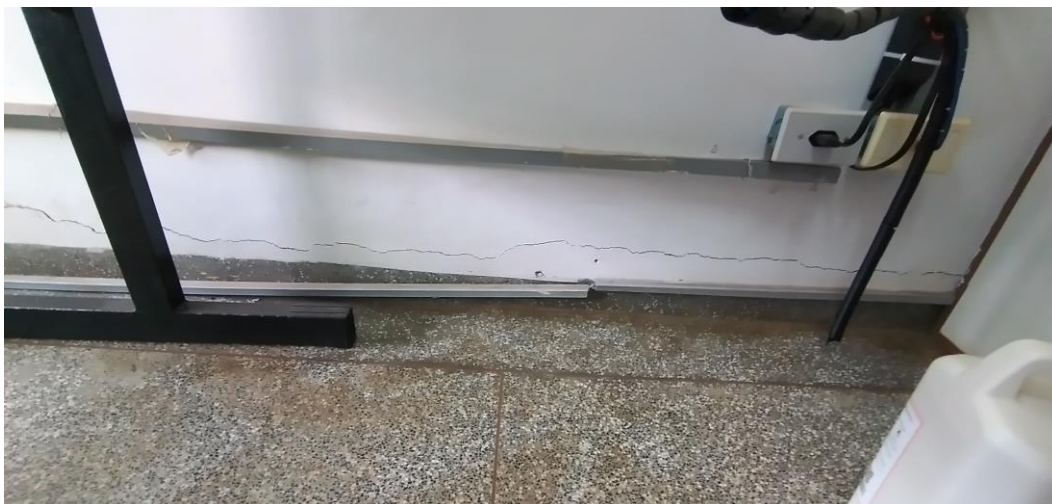
Foto 129: Parede da Sala do Gerente Danificada

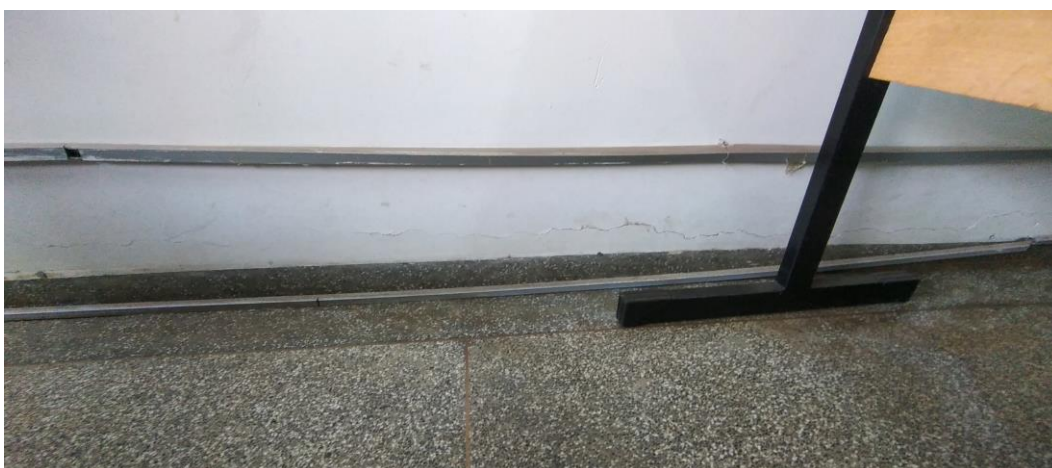
Foto 130: Parede da Sala do Gerente Danificada

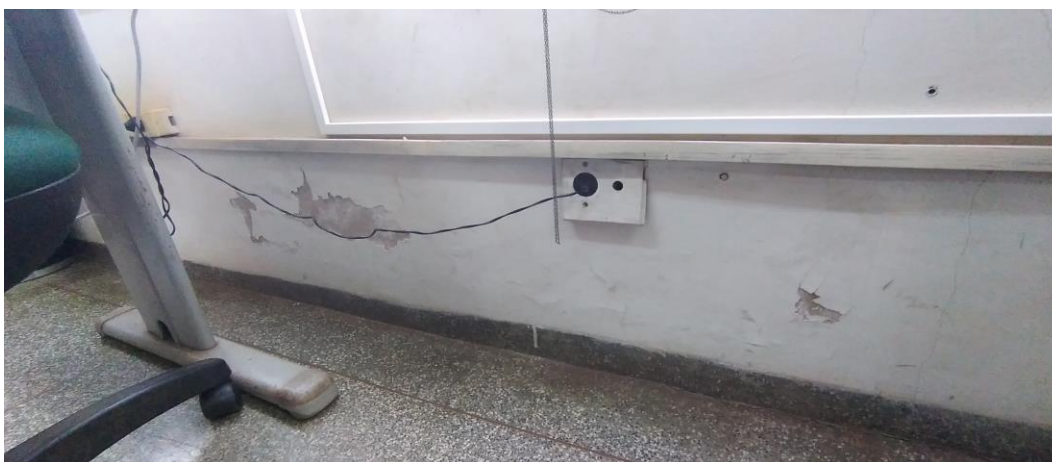
Foto 131: Parede da Sala do Gerente Danificada

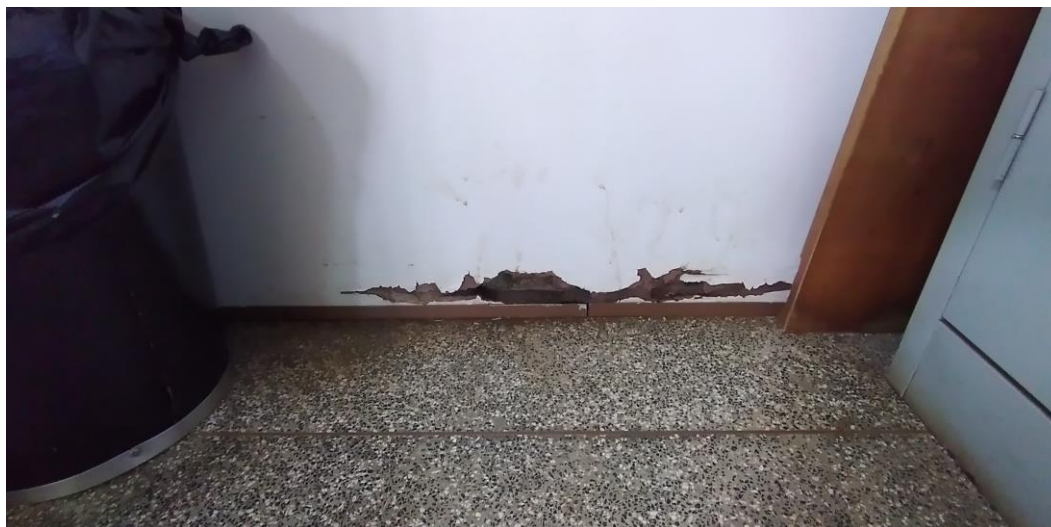
Foto 138: Divisória de Madeira Naval Danificada

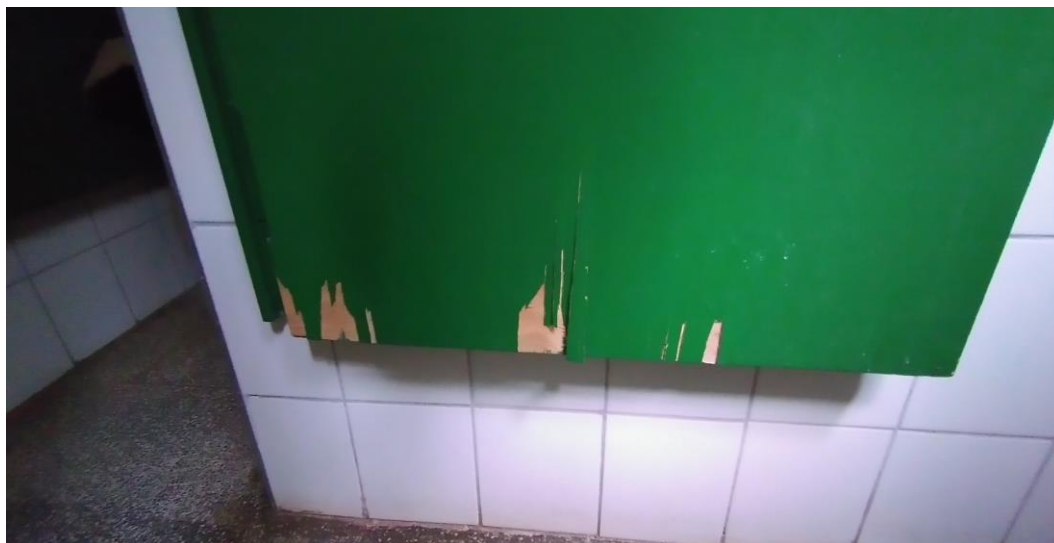
Foto 149: Porta da Cabine Danificada

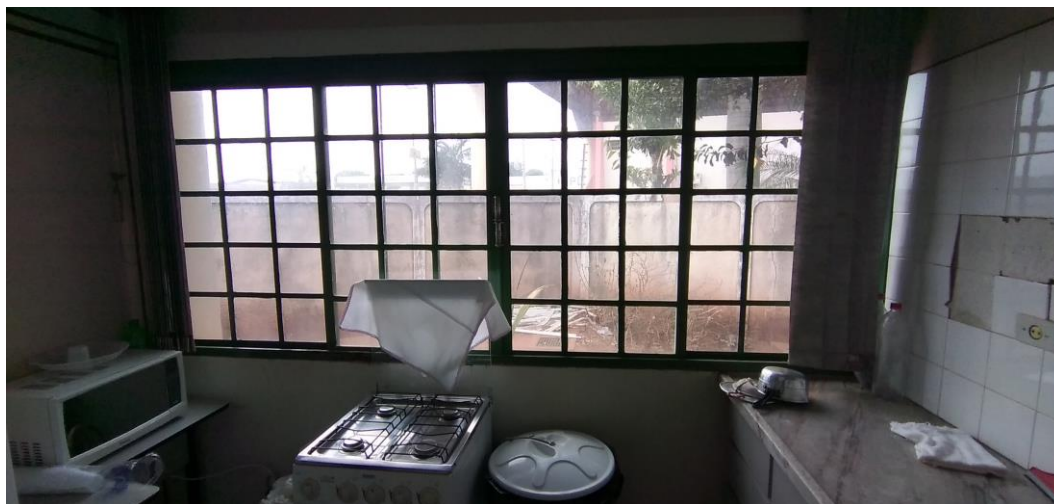
Foto 160: Janela da Copa Danificada

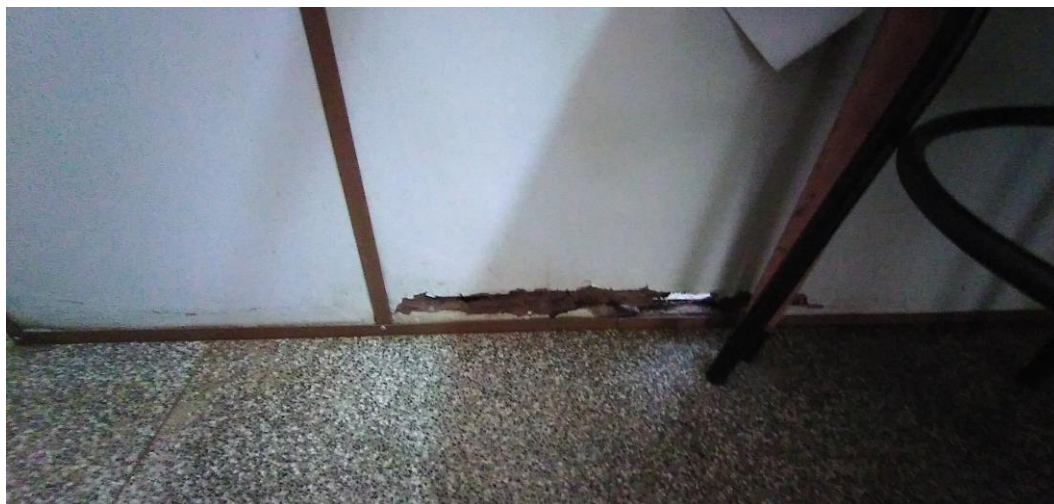
Foto 161: Divisória de Madeira Naval da Copa Danificada

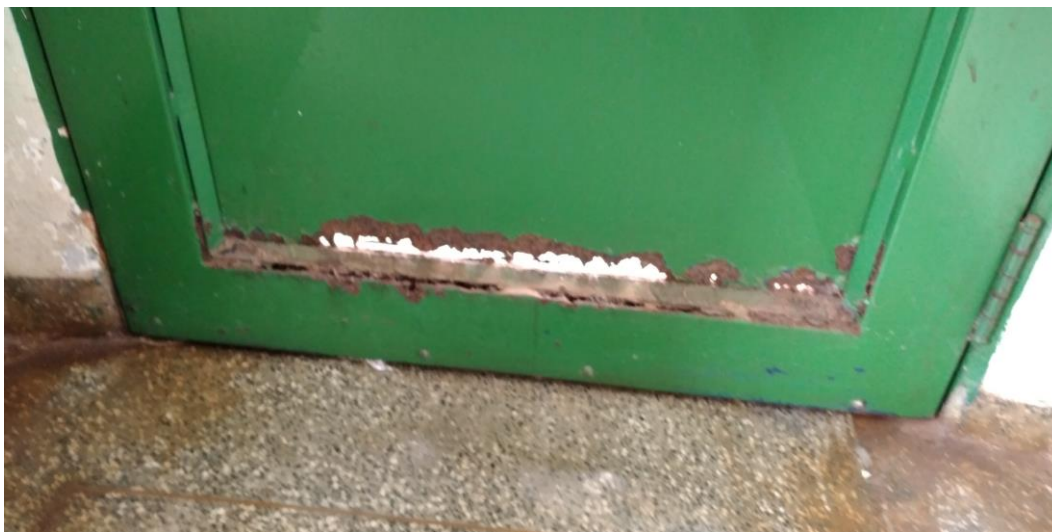
Foto 162: Porta de Acesso à Área de Serviço Danificada

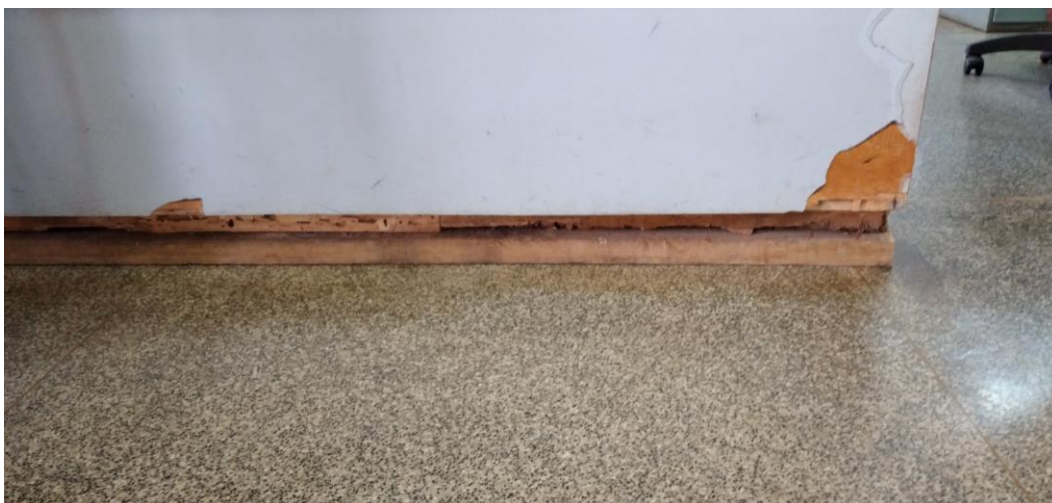
Foto 166: Balcão de Atendimento Danificado

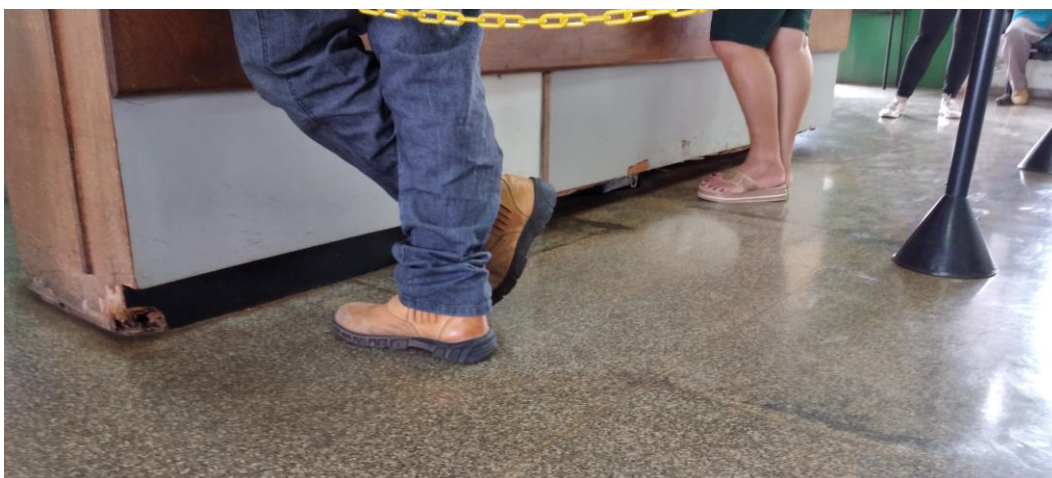
Foto 167: Balcão de Atendimento Danificado
