## Relatório Fotográfico

**Local:** Brasilândia /MS

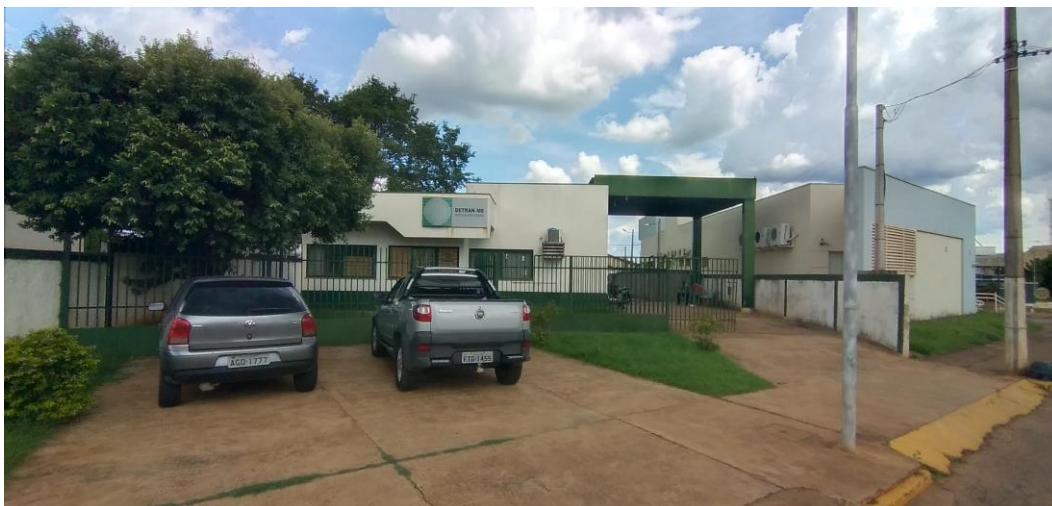
Foto 1: Estacionamento e Calçada Externa

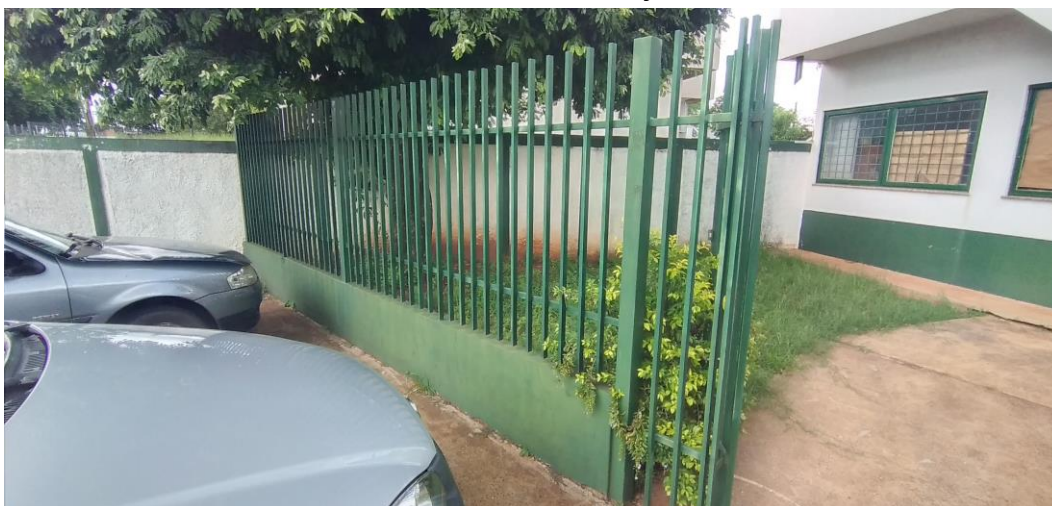
Foto 2: Grade de Delimitação do Terreno

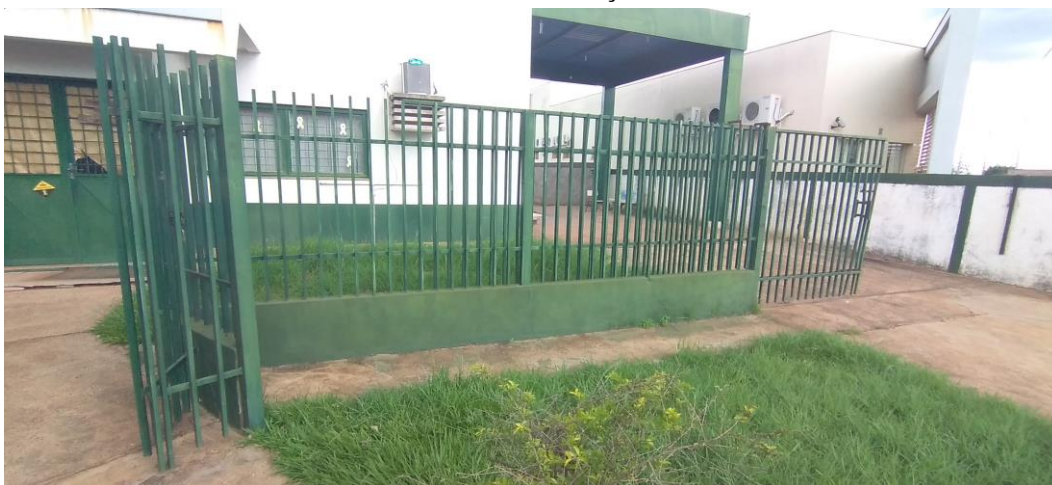
Foto 3: Grade de Delimitação do Terreno

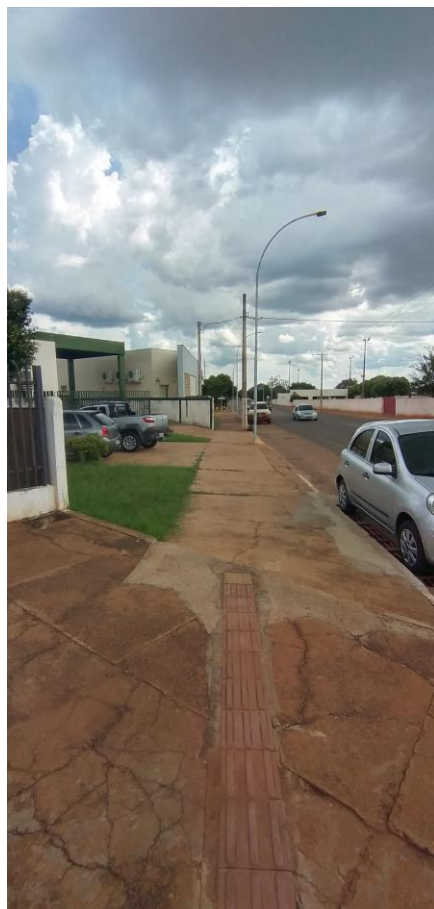
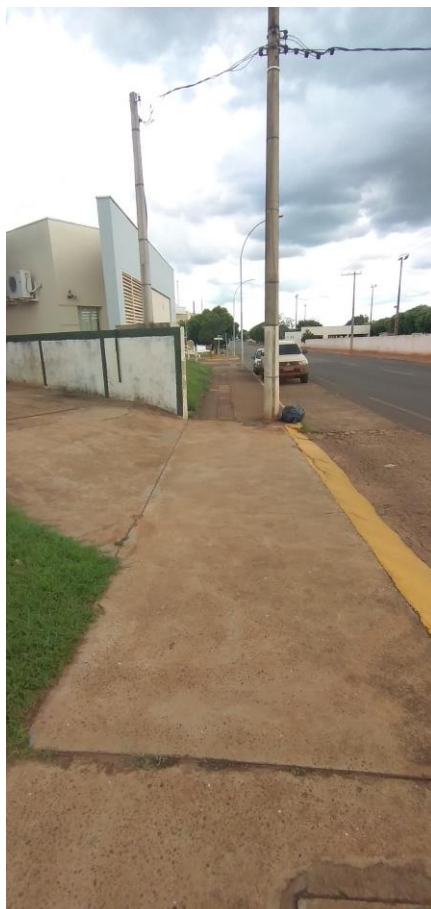
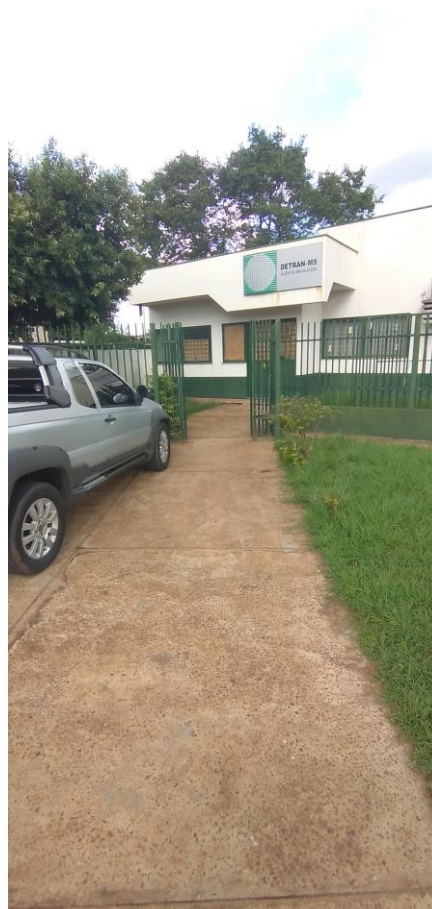
Fotos 4, 5 e 6: Calçada Externa

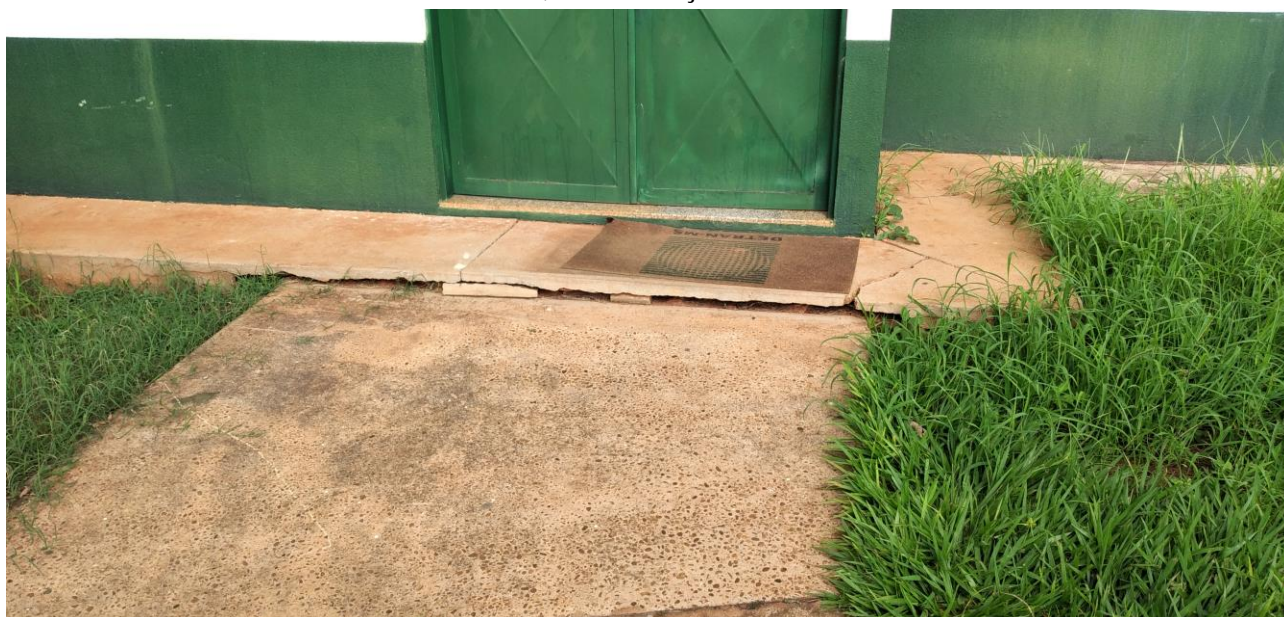
Foto 7: Calçada Interna Danificada

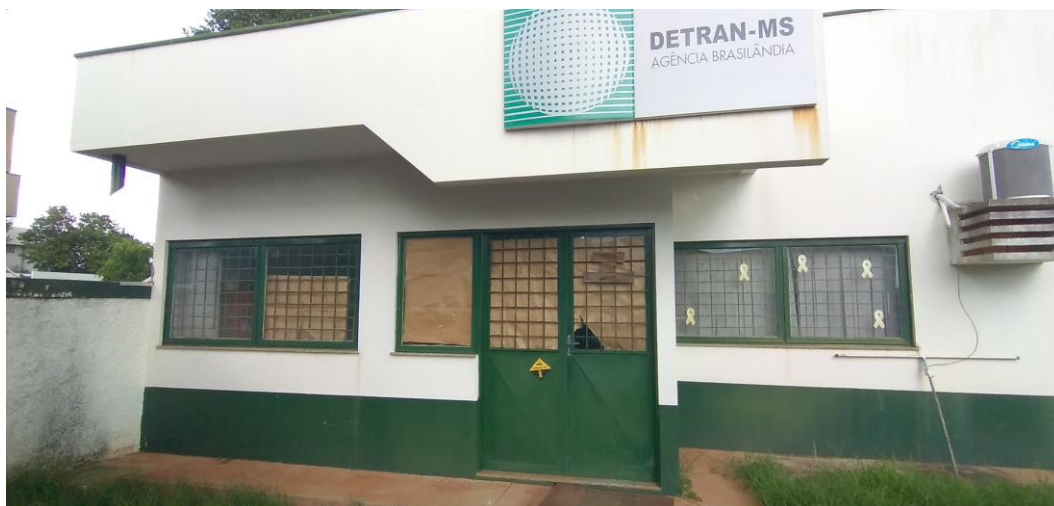
Foto 8: Fachada Frontal

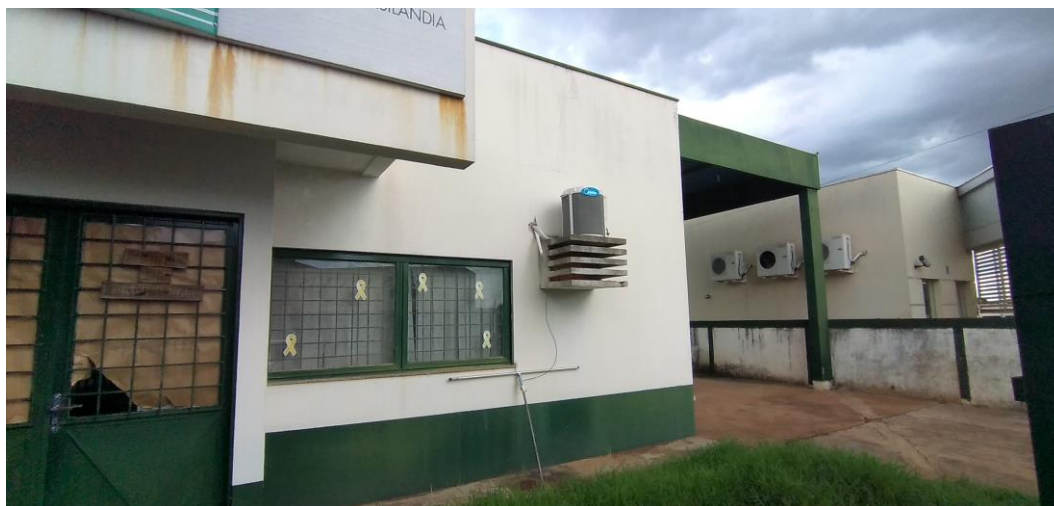
Foto 9: Fachada Frontal

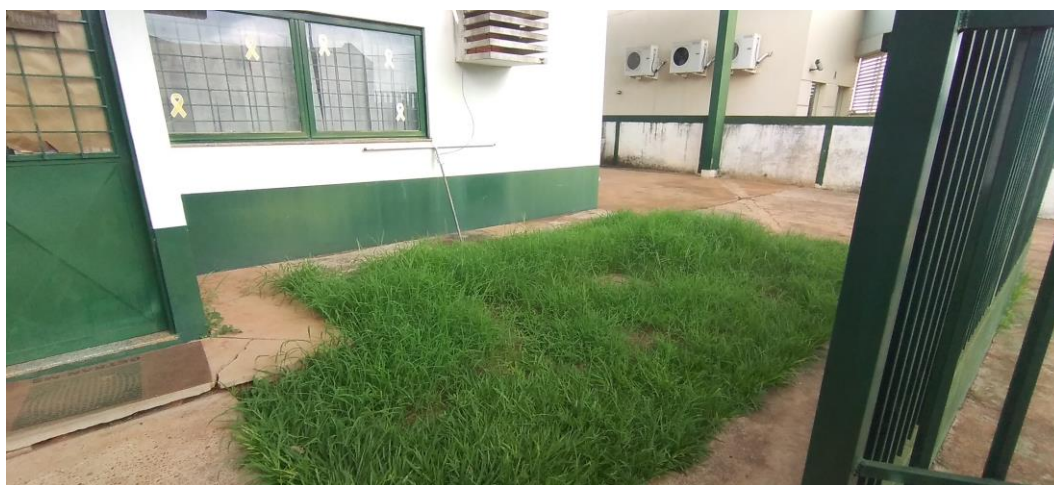
Foto 10: Jardim em Frente a Fachada Frontal

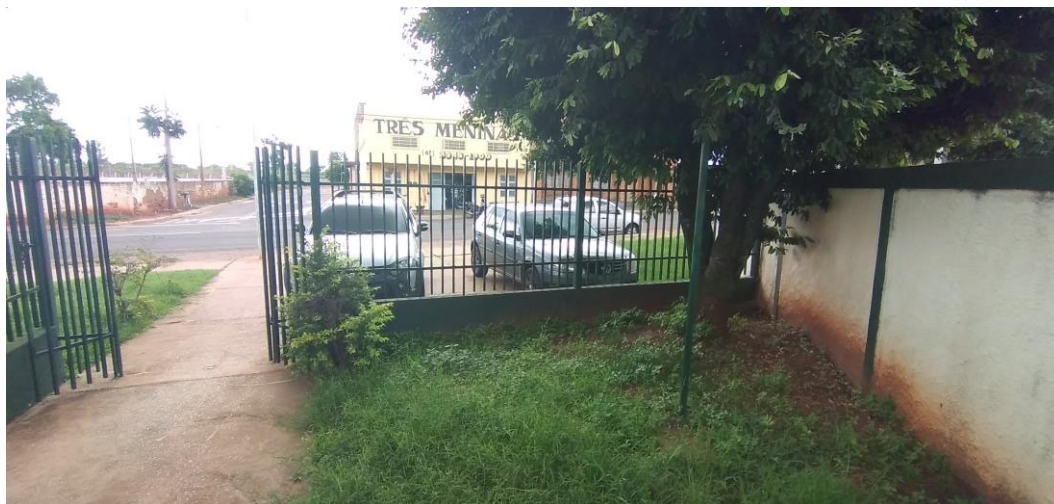
Foto 11: Jardim em Frente a Fachada Frontal

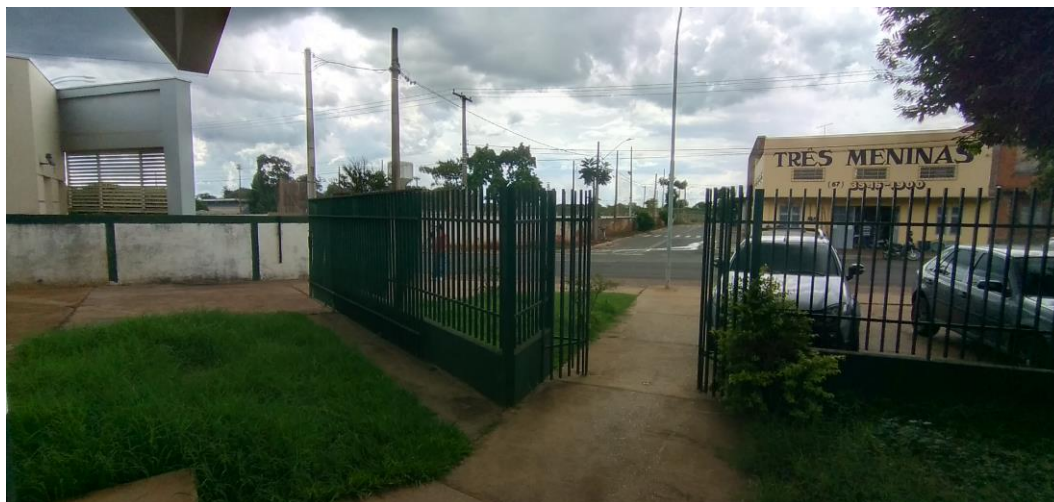
Foto 12: Grade de Delimitação do Terreno

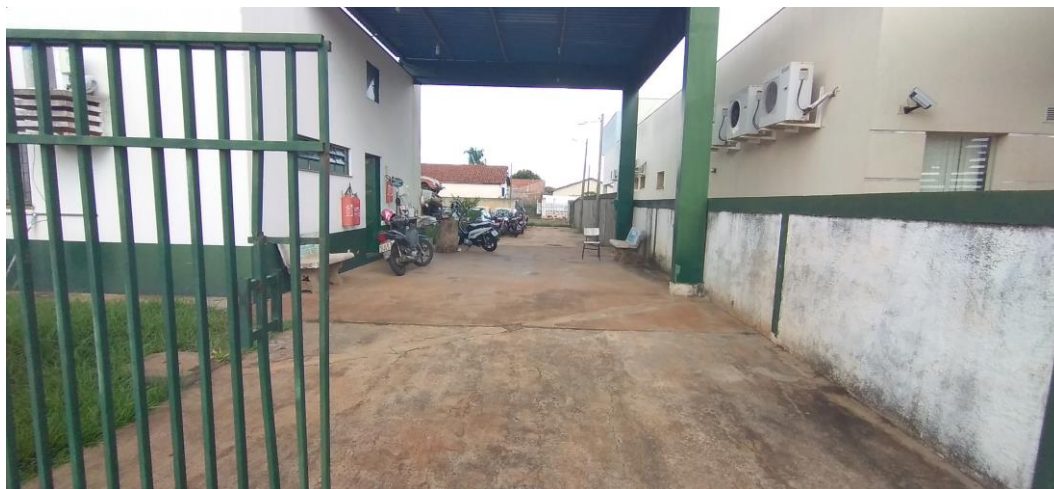
Foto 13: Área de Vistoria

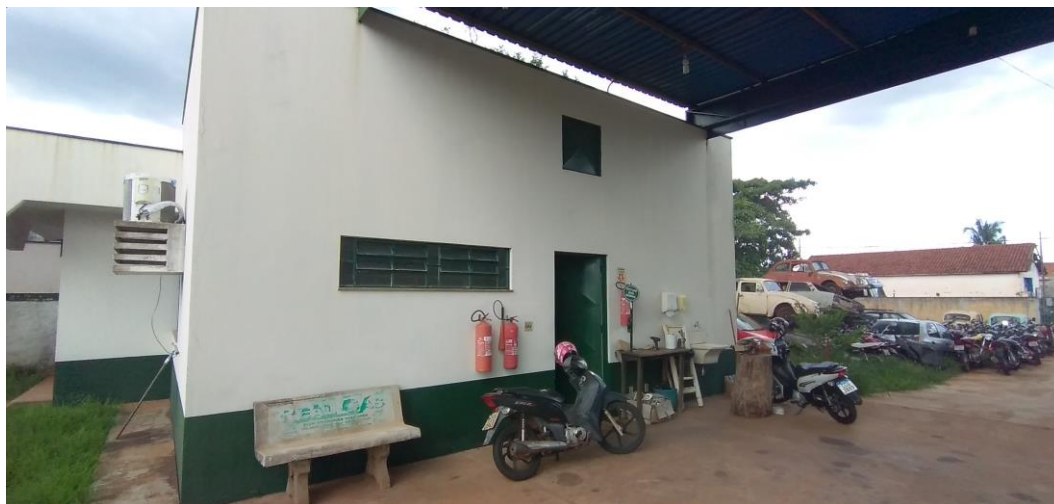
Foto 14: Área de Vistoria

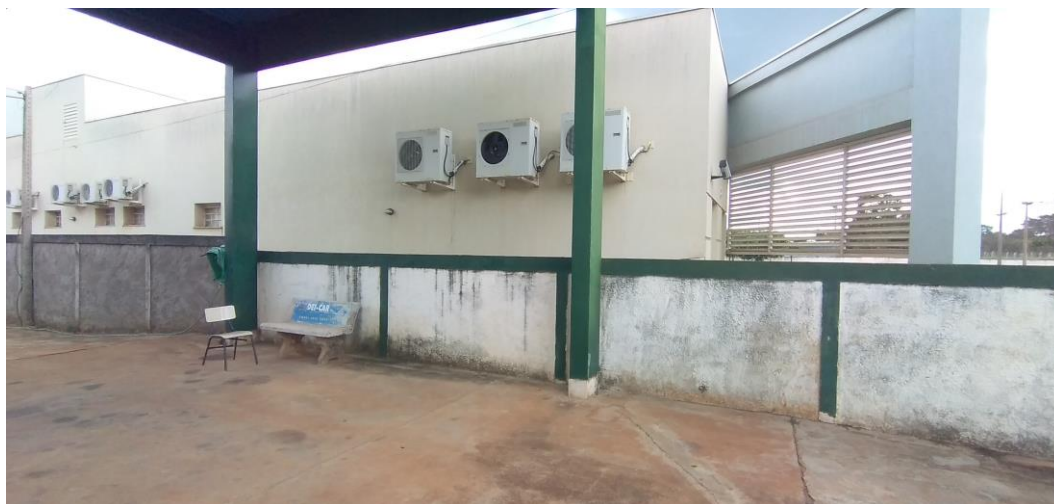
Foto 15: Área de Vistoria

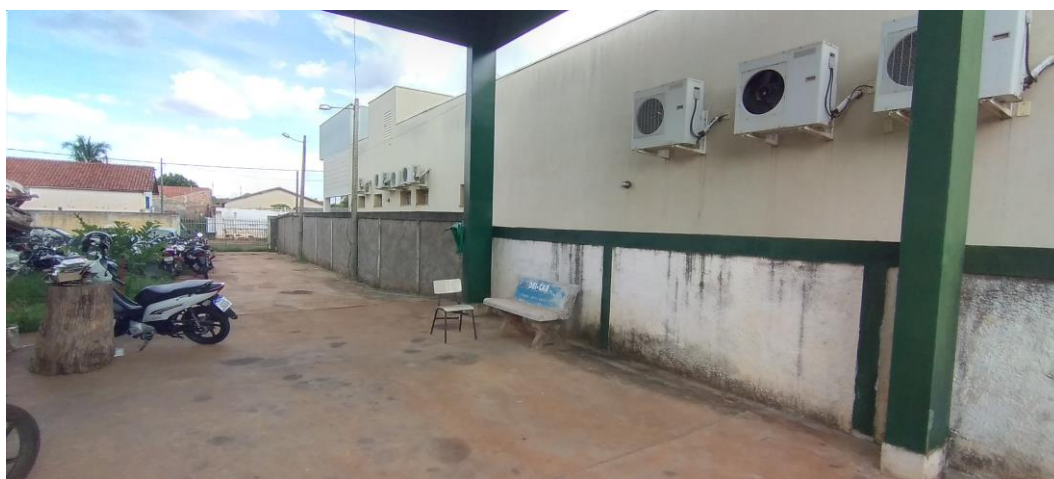
Foto 16: Área de Vistoria

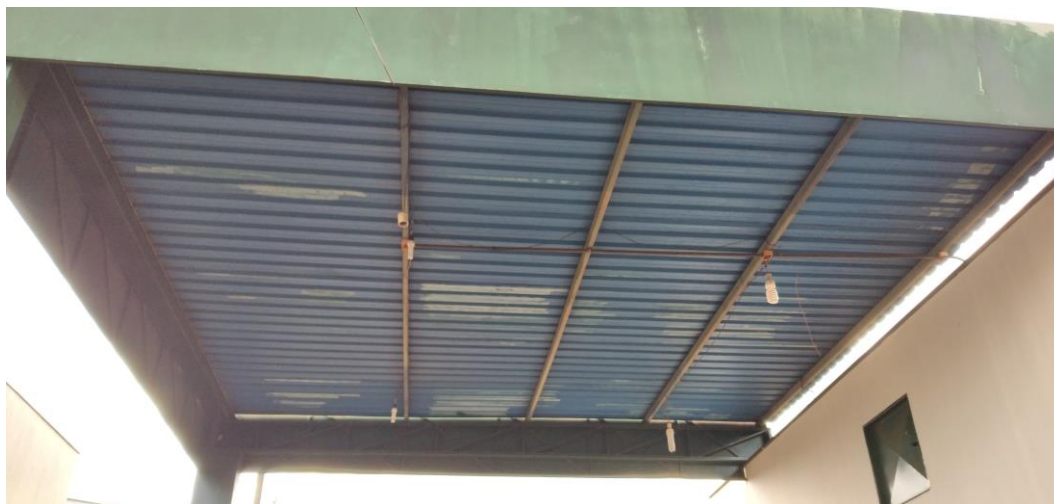
Foto 17: Telhado sobre a Área de Vistoria

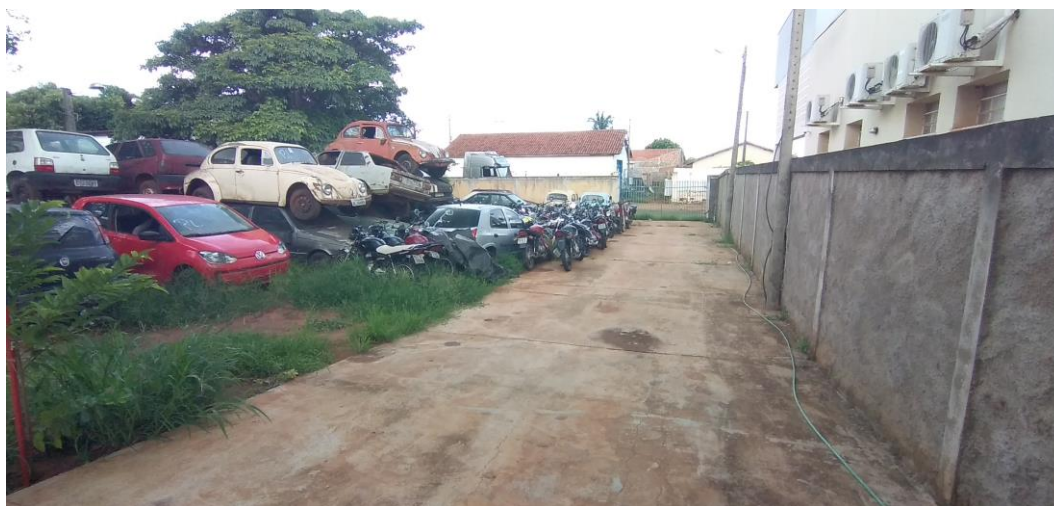
Foto 18: Pátio de Veículos Apreendidos

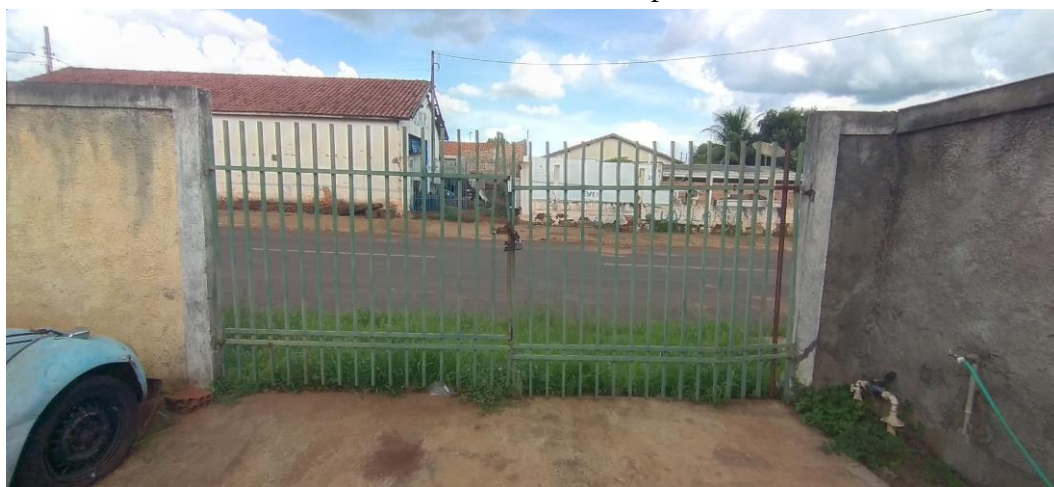
Foto 19: Portão de Acesso ao Pátio de Veículos Apreendidos

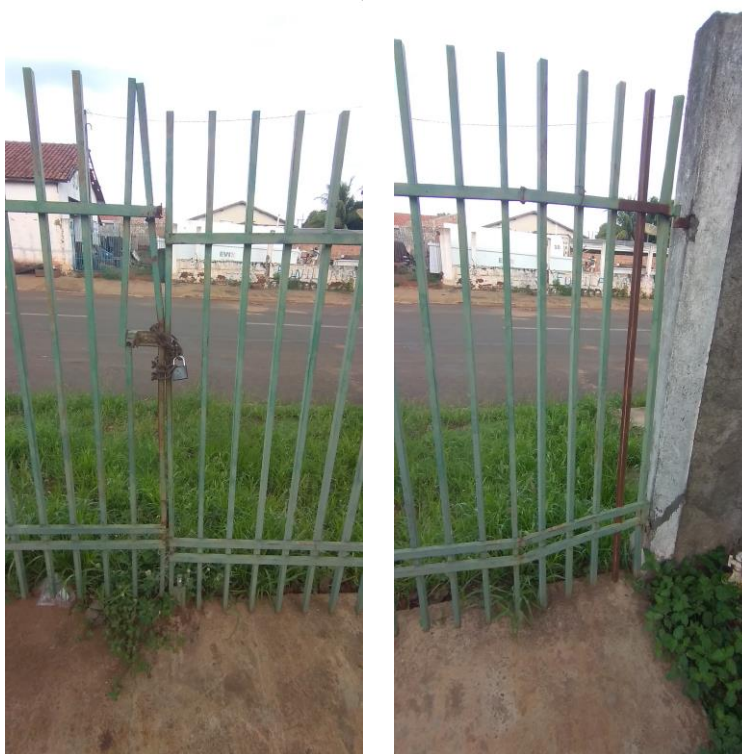
Foto 21 e 22: Portão de Acesso ao Pátio Danificado

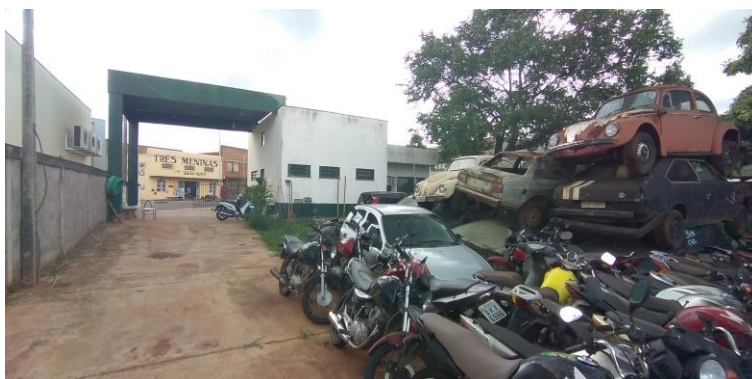
Foto 23: Pátio de Veículos Apreendidos e Fachada Posterior

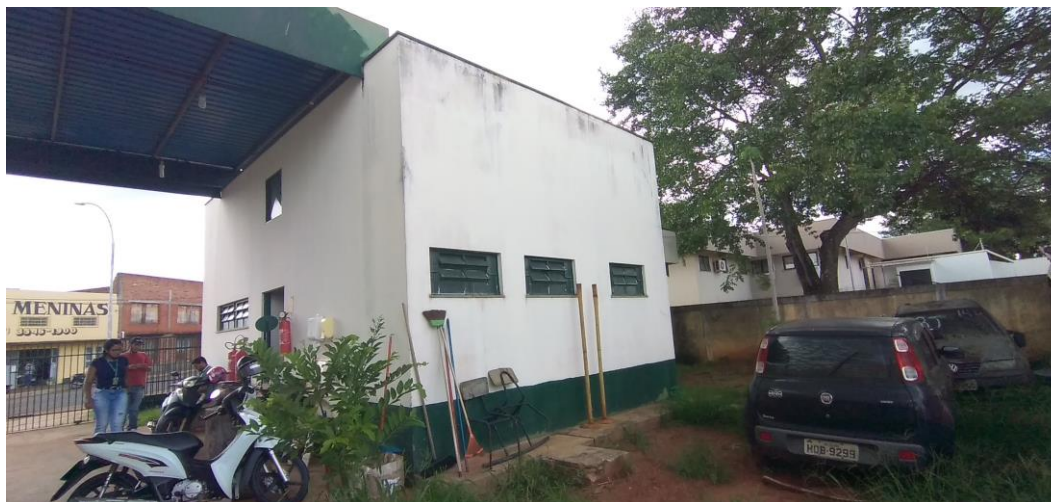
Foto 24: Fachada Posterior

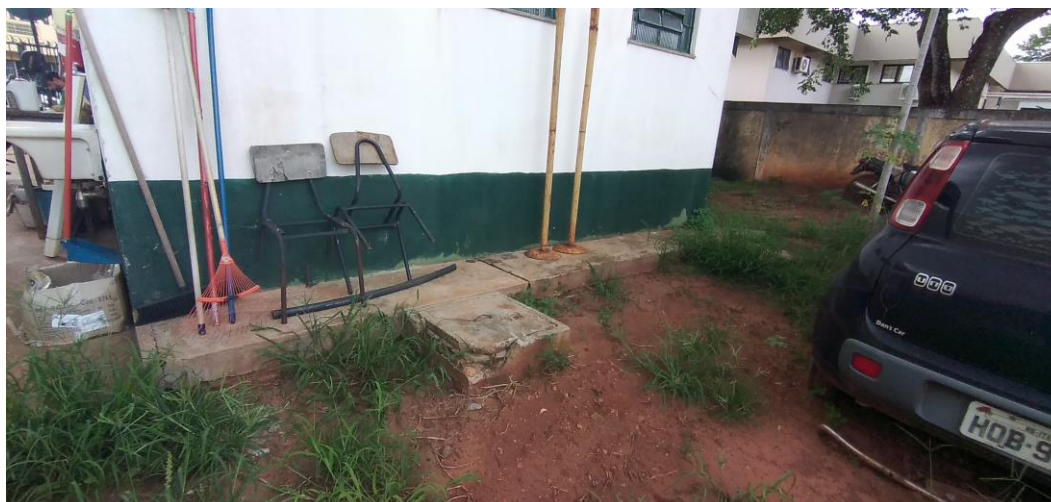
Foto 25: Calçada Interna Danificada

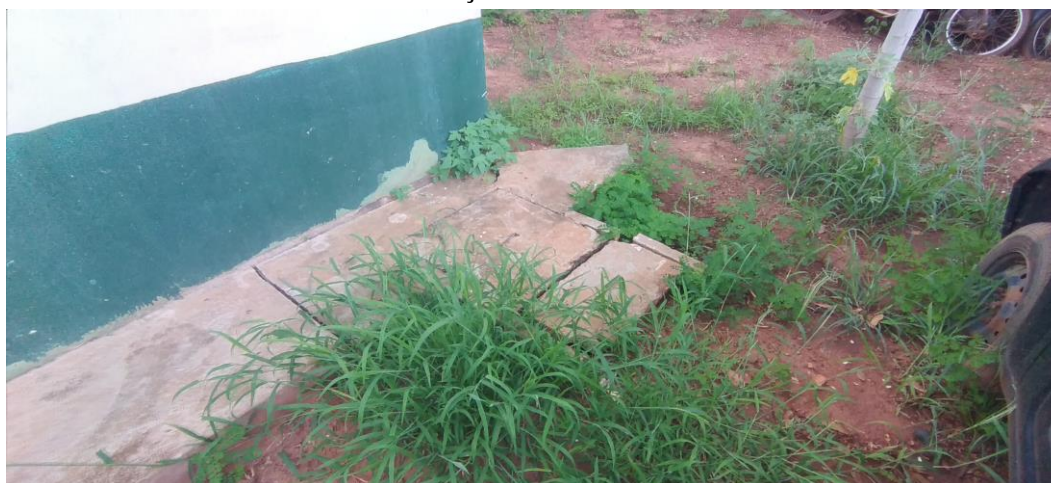
Foto 26: Calçada Interna Danificada

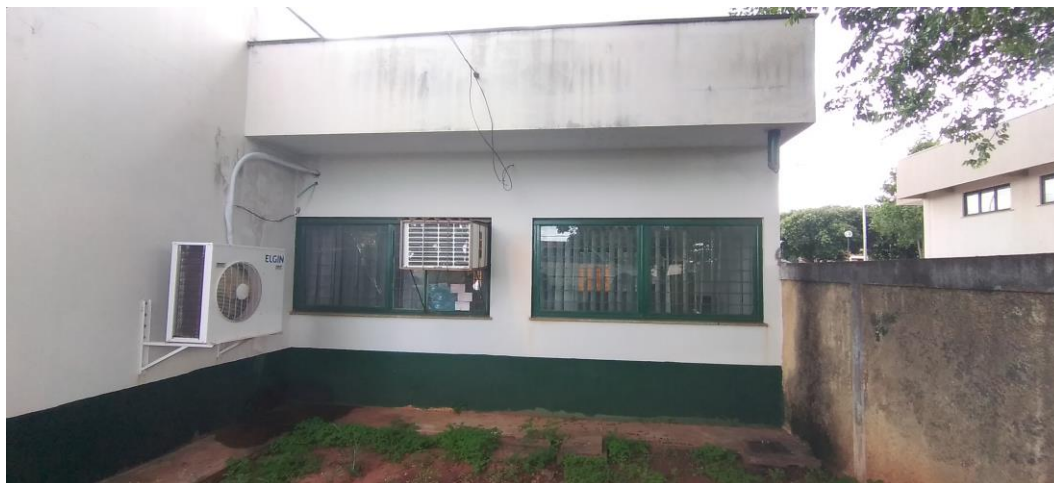
Foto 27: Fachada Posterior

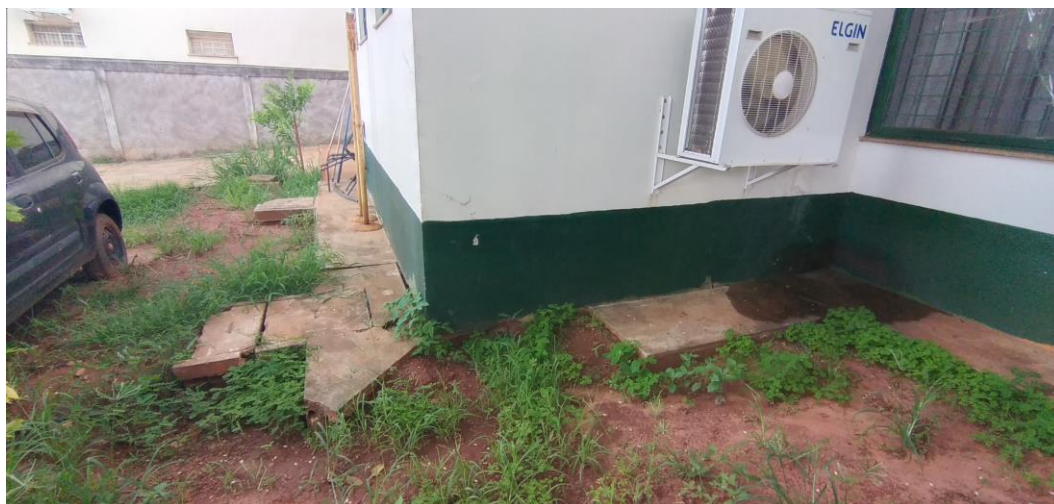
Foto 28: Calçada Interna Danificada

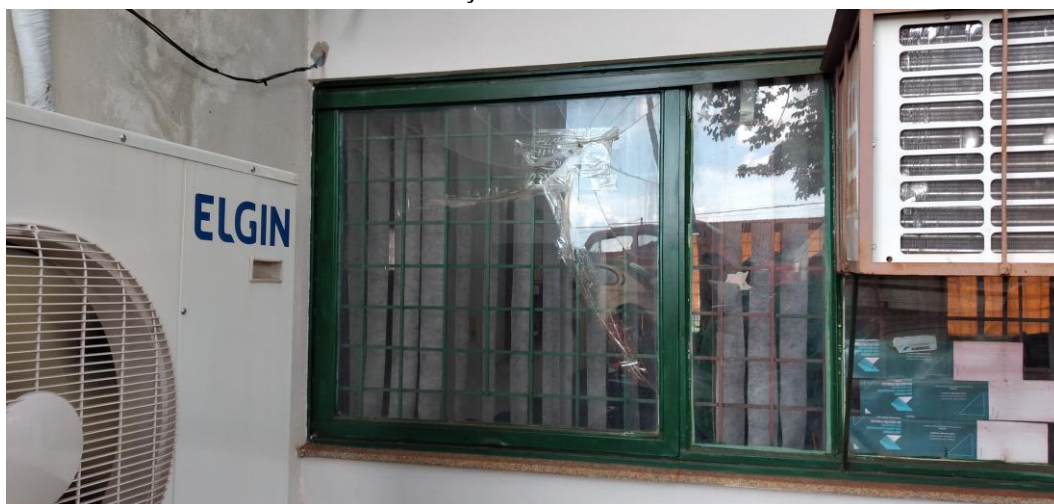
Foto 29: Janela da Fachada Posterior Danificada

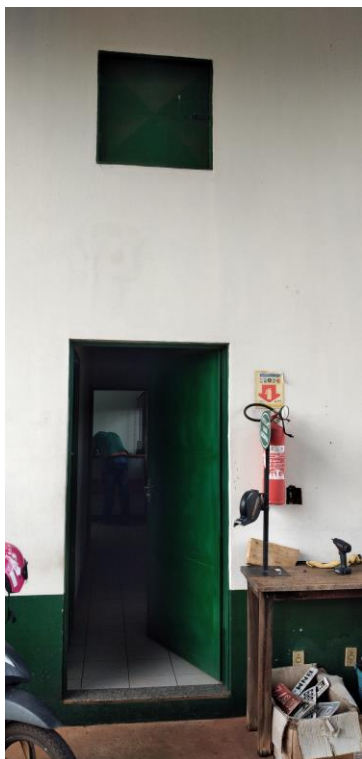
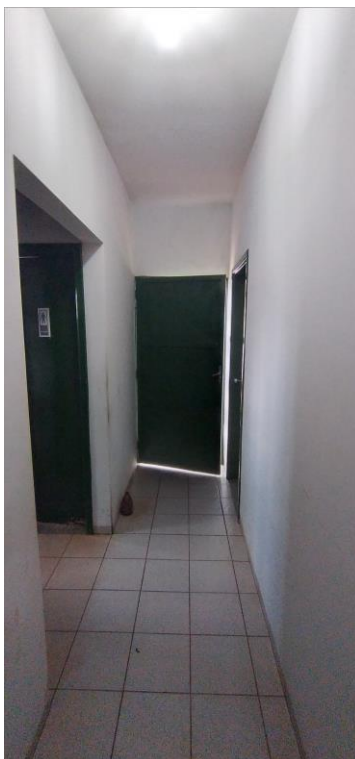
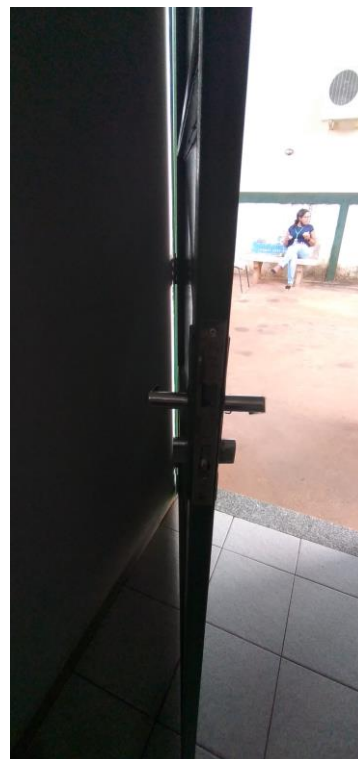
Foto 30: Porta de Acesso a Agência Foto 31: Área de Circulação Foto 32: Maçaneta Danificada

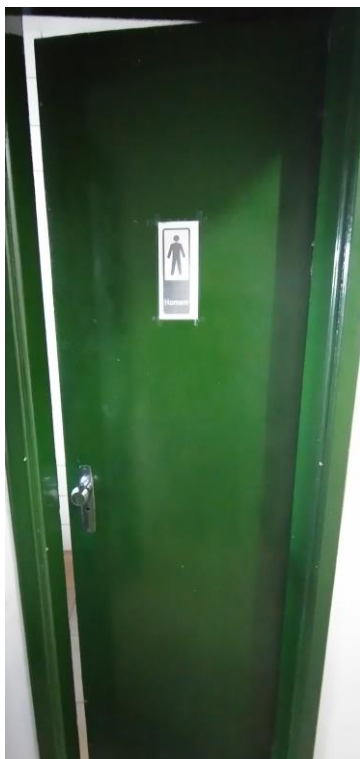
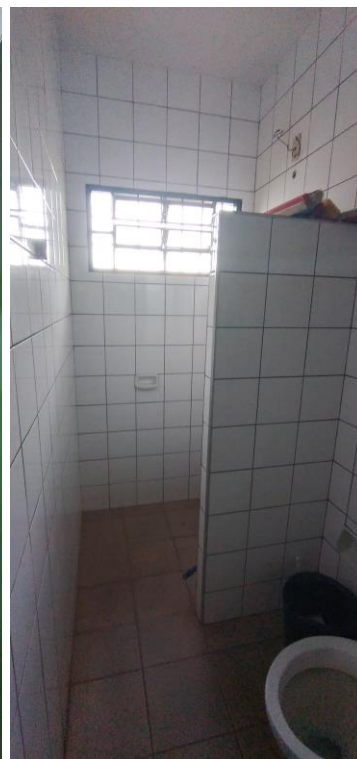
Fotos 33, 34 e 35: Banheiro Masculino

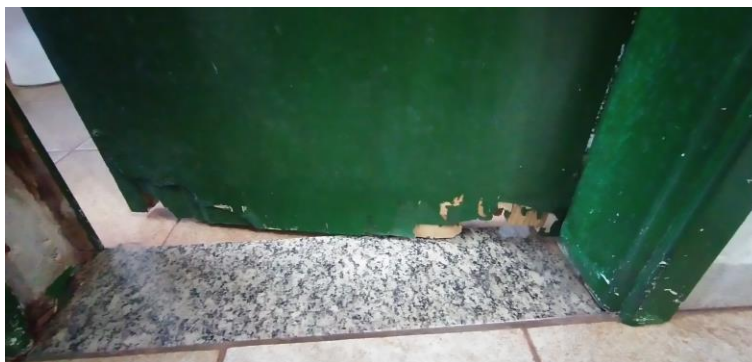
Foto 36: Porta do Banheiro Masculino Danificado

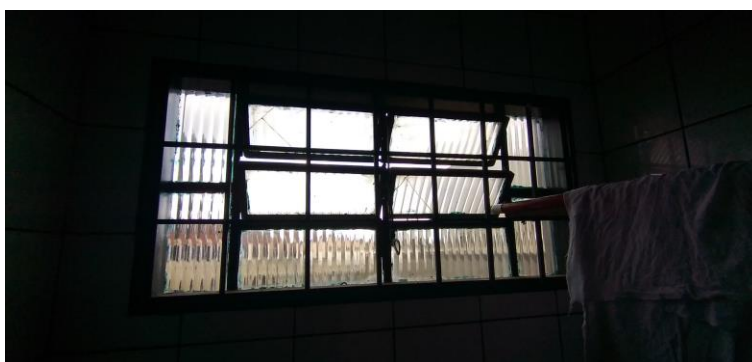
Foto 37: Janela do Banheiro Masculino

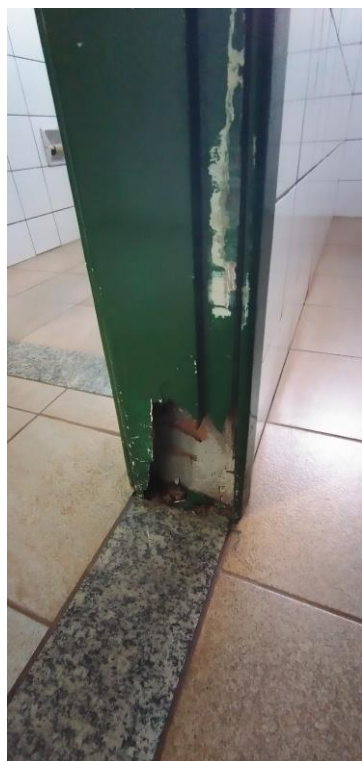
Foto 38: Batente Danificado

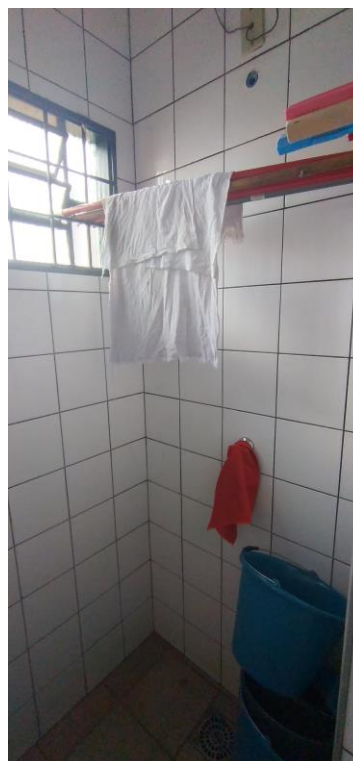
34 Foto 39: Banheiro Masculino Danificado

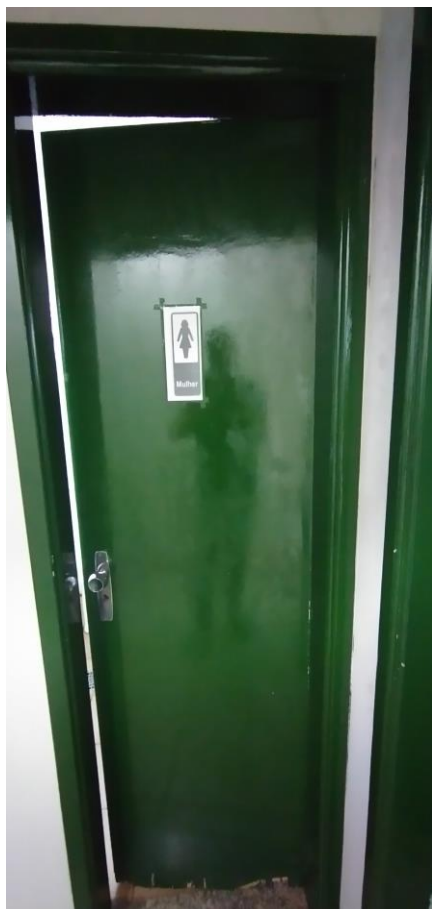
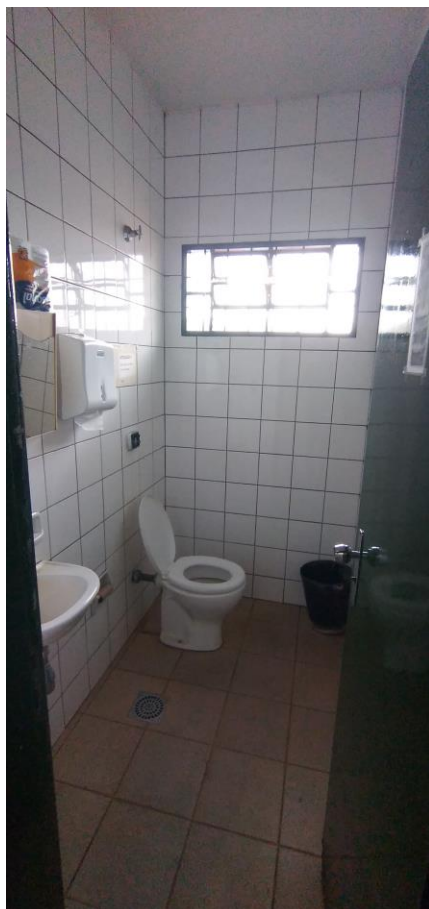
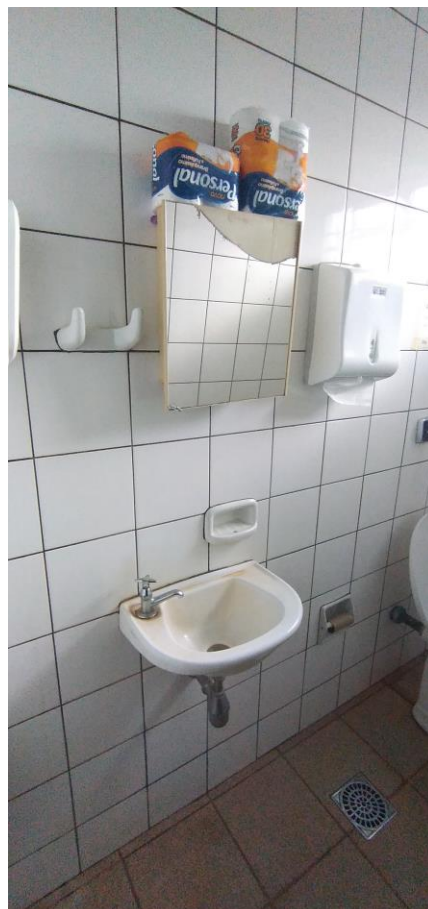
Fotos 40, 41 e 42: Banheiro Feminino

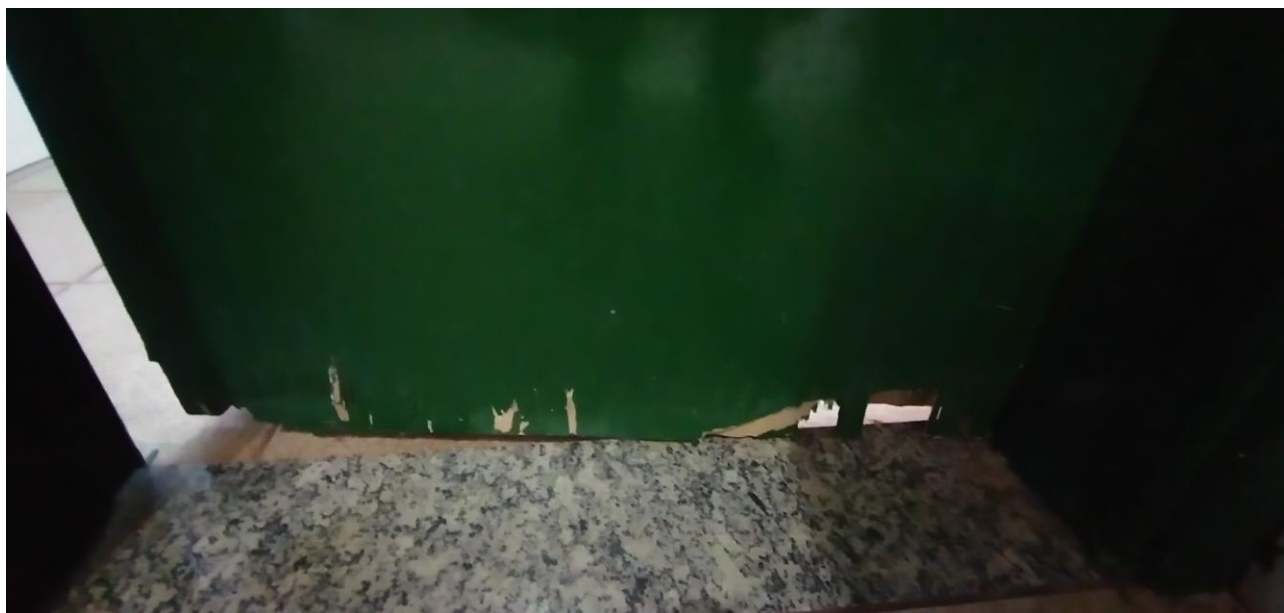
Foto 43: Porta do Banheiro Feminino Danificado

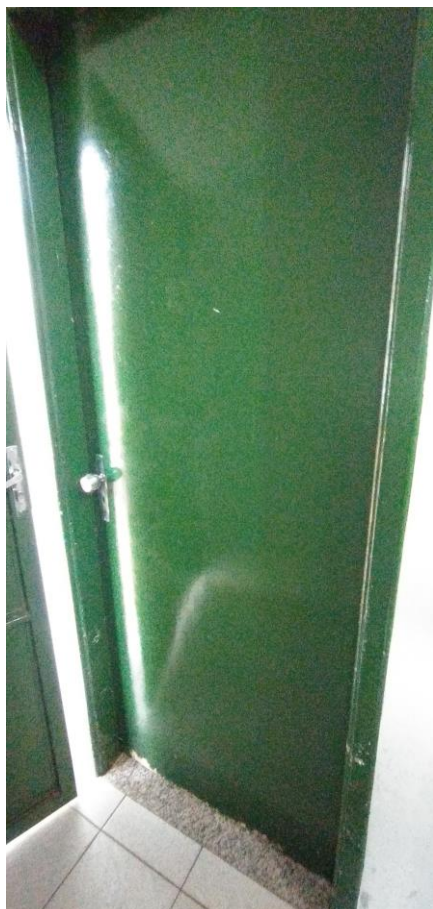
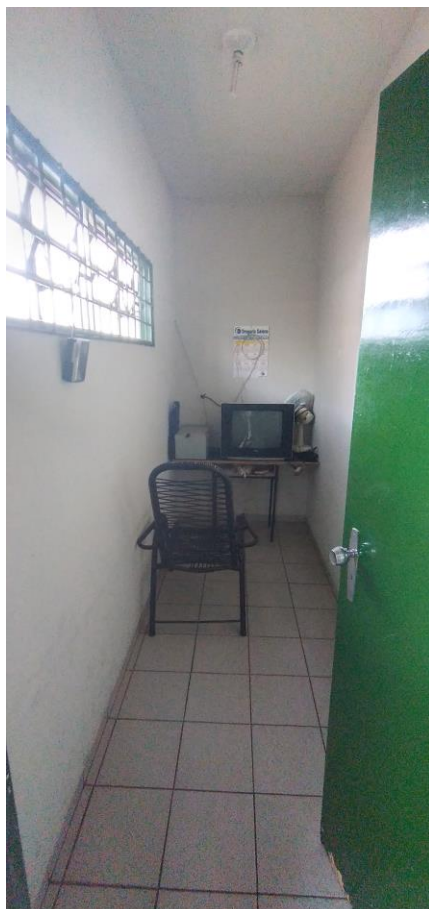
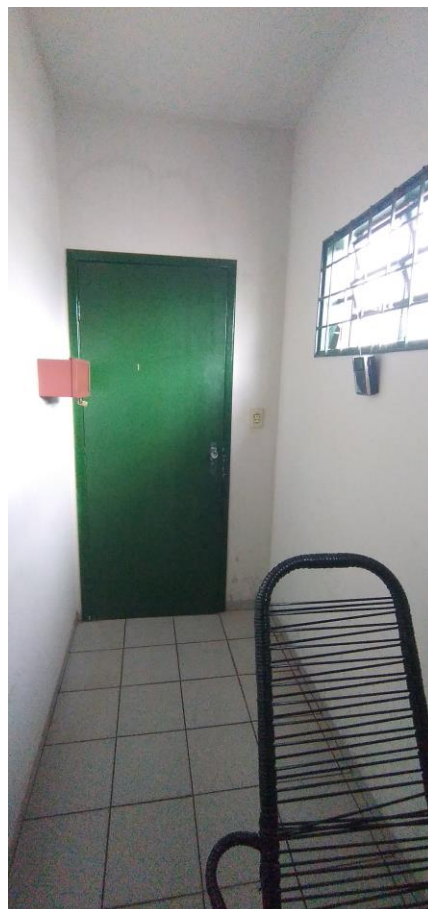
Fotos 44, 45 e 46: Sala de Vistoria

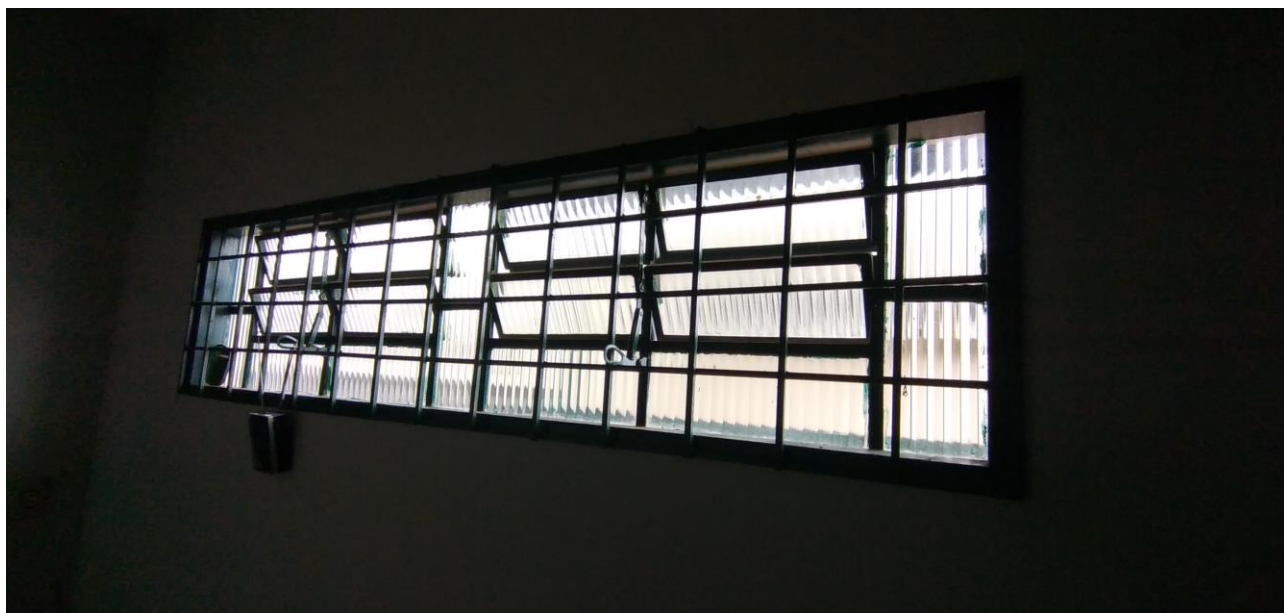
Foto 47: Janela da Sala de Vistoria

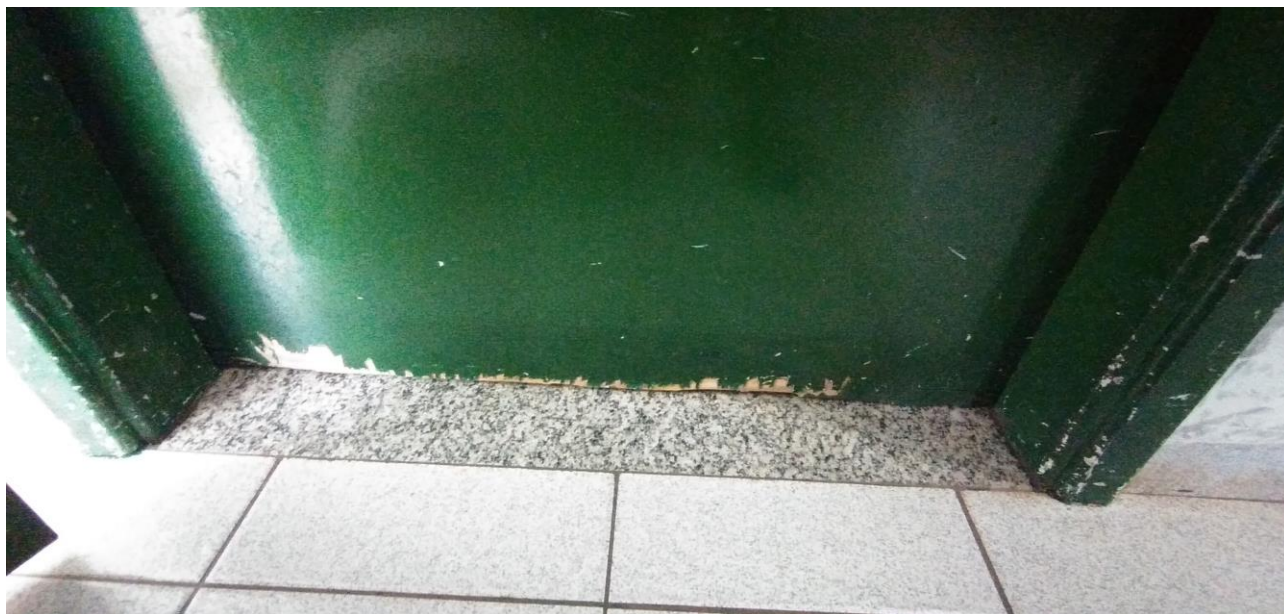
Foto 48: Porta da Sala de Vistoria Danificada

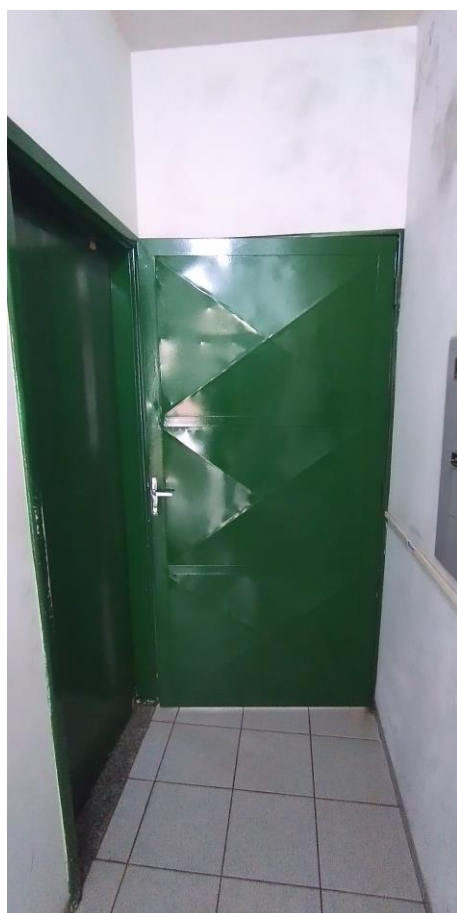
Foto 49: Porta de Acesso a Área de Atendimento

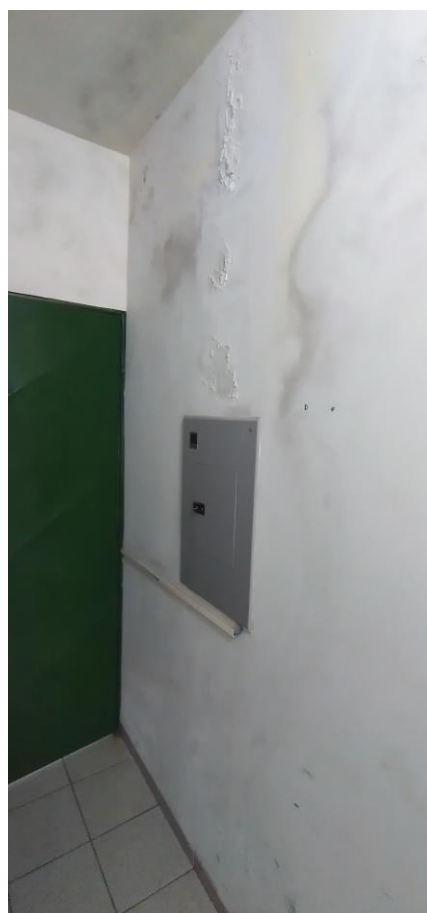
Foto 50: Parede da Área de Circulação Danificada

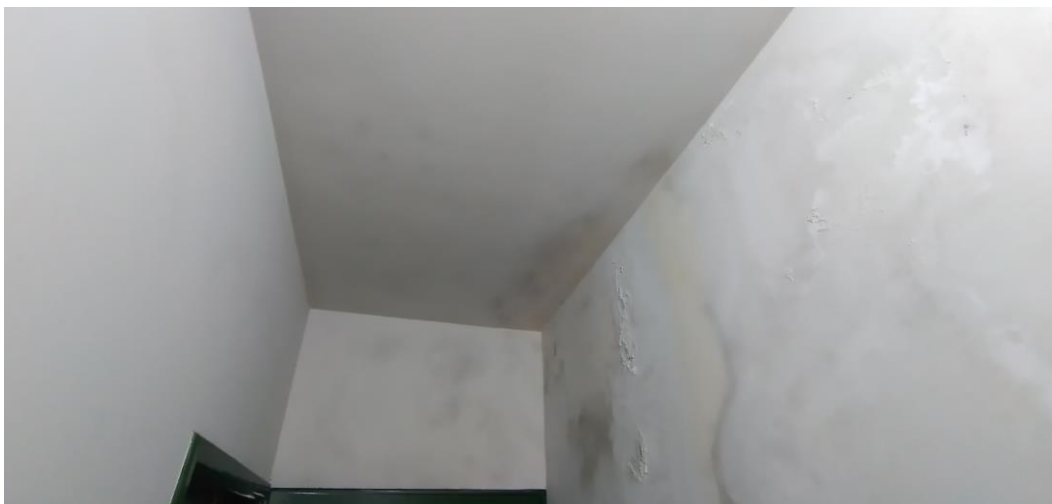
Foto 51: Laje da Área de Circulação Danificada

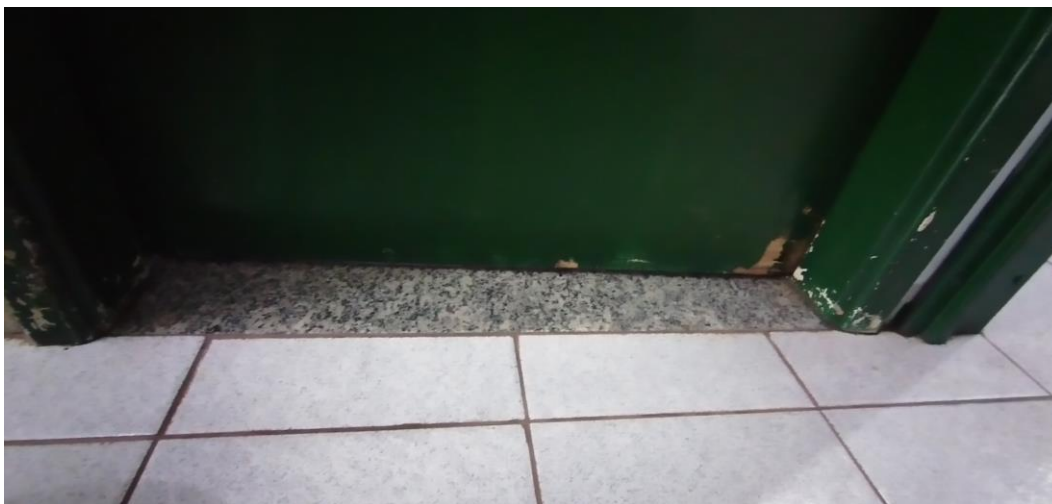
Foto 52: Porta do Arquivo Danificada
