## Relatório Fotográfico

**Local:** Brasilândia /MS

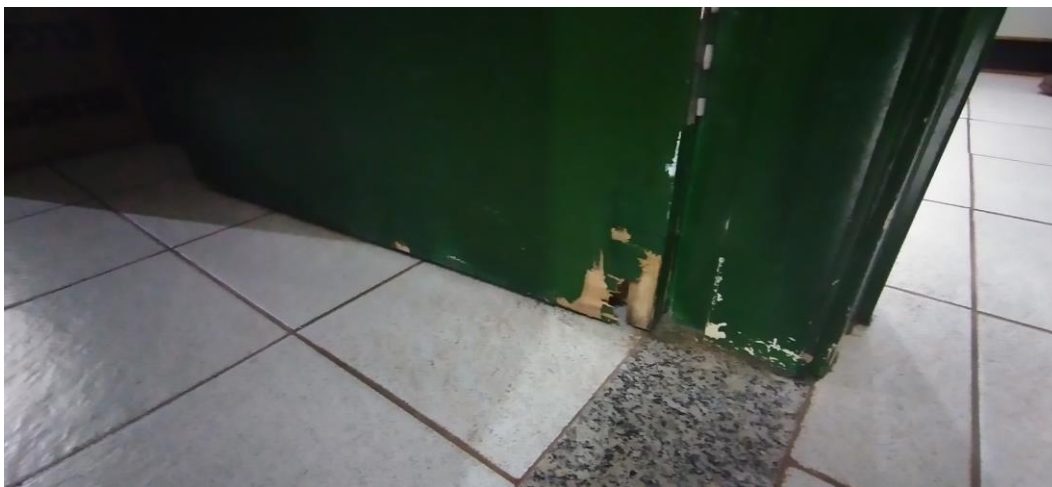
Foto 53: Porta do Arquivo Danificada

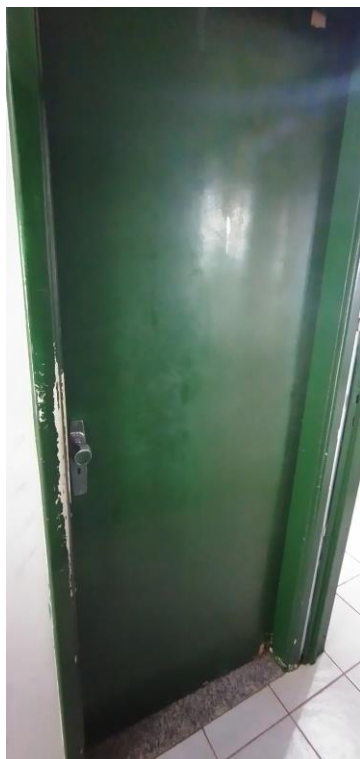
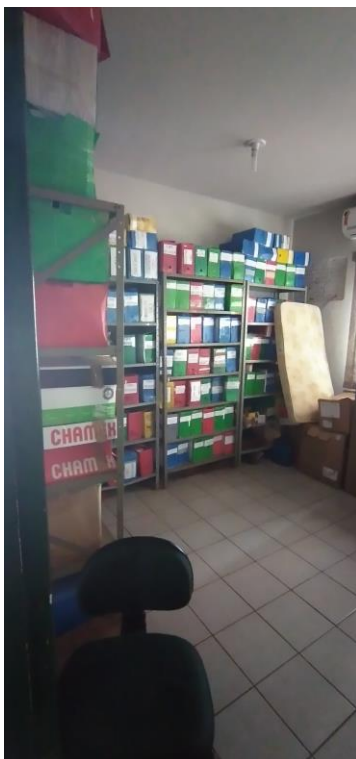
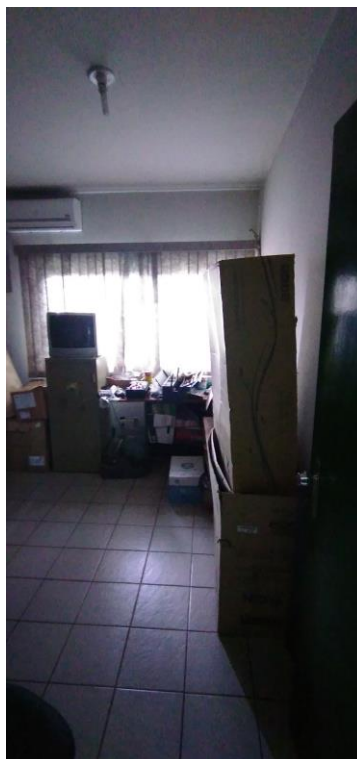
Fotos 54, 55 e 56: Arquivo

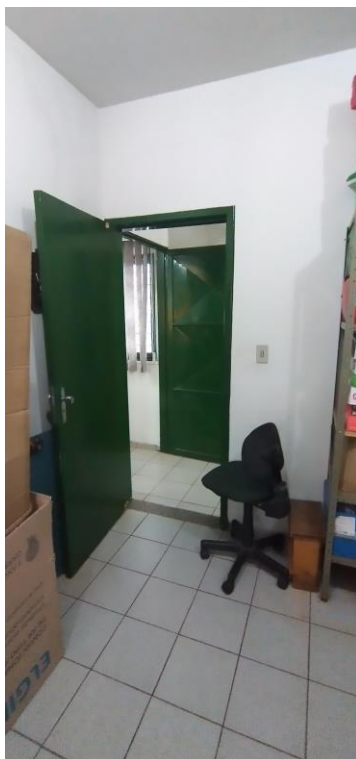
Foto 57: Arquivo

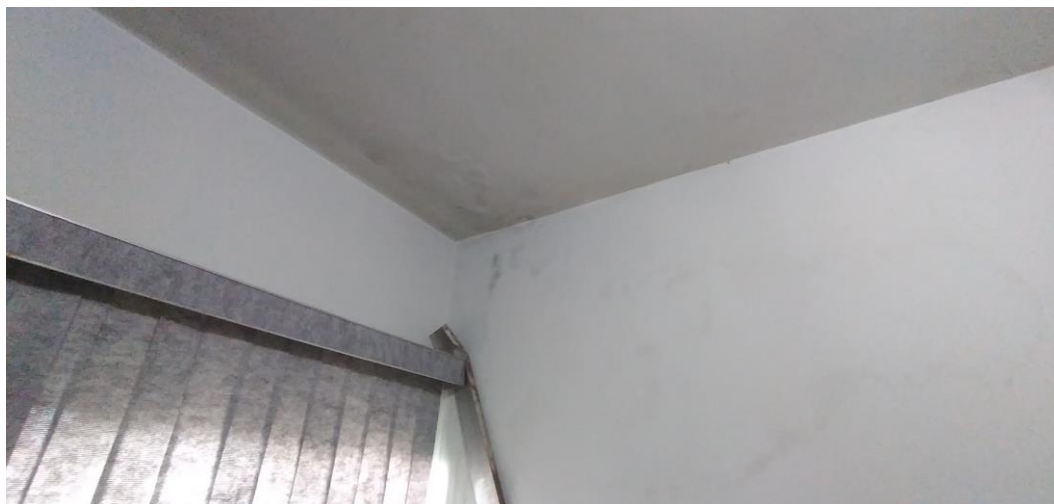
Foto 58: Laje do Arquivo Danificada

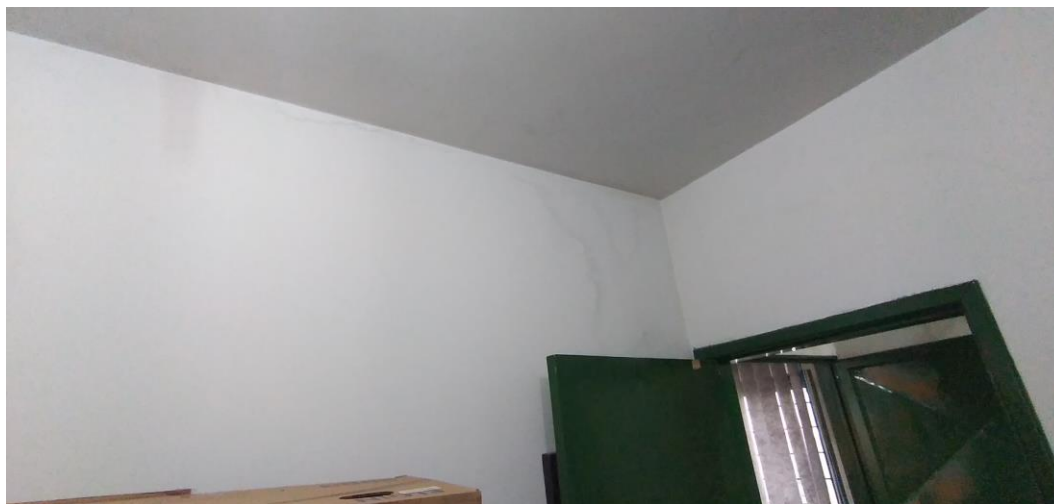
Foto 59: Parede do Arquivo Danificada

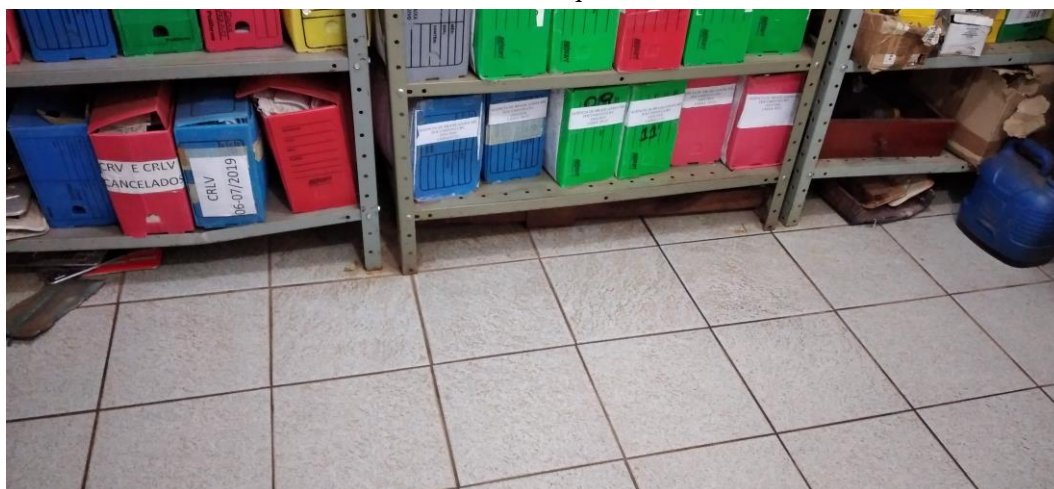
Foto 60: Piso do Arquivo

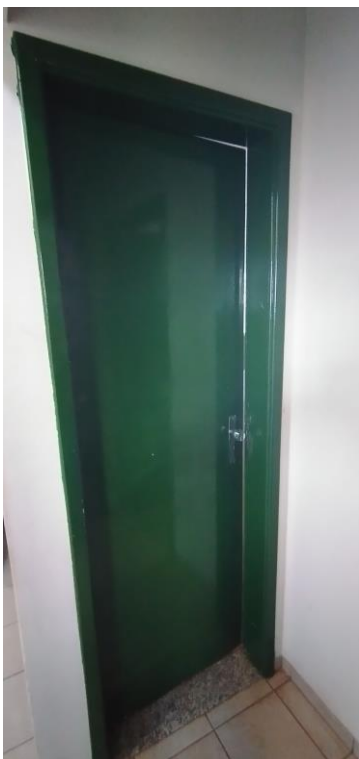
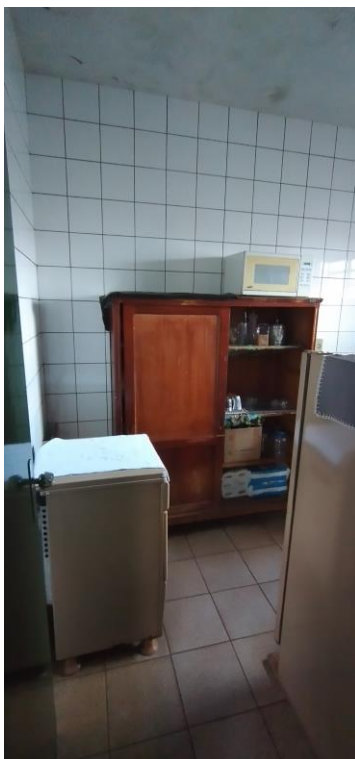
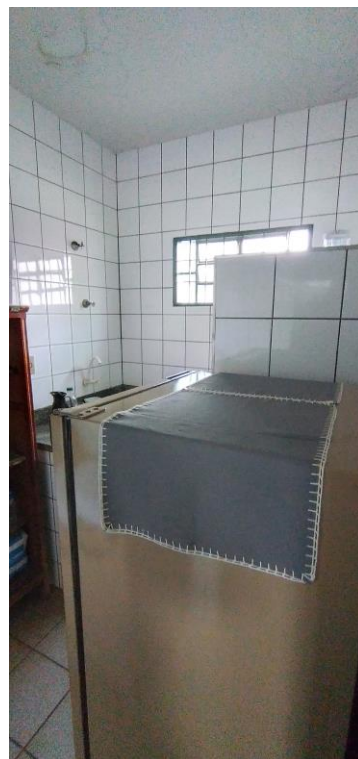
Fotos 61, 62 e 63: Copa

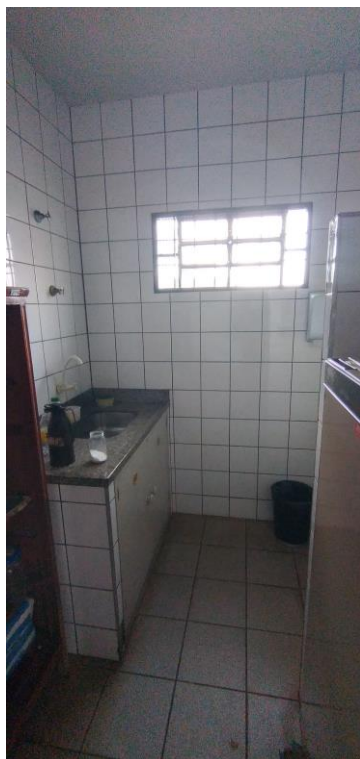
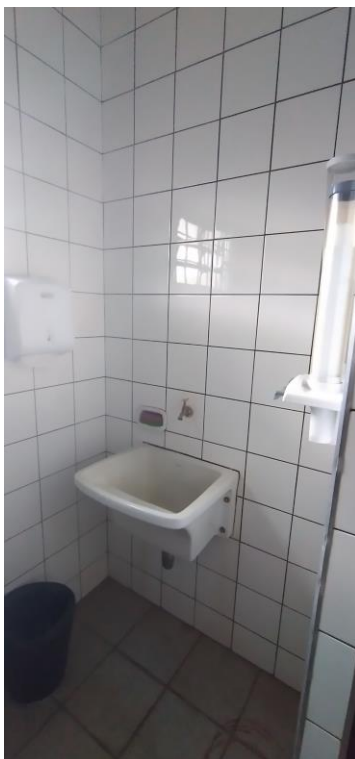
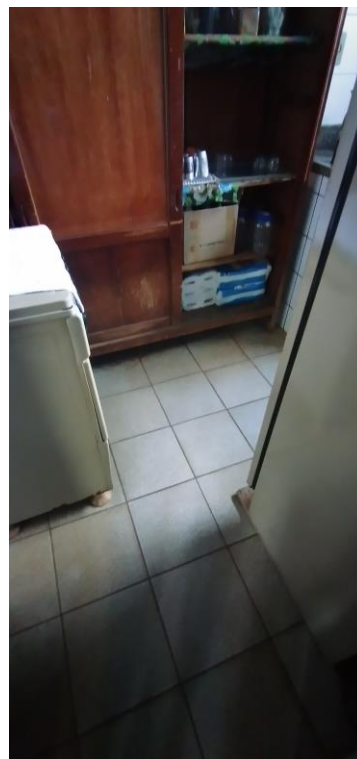
Fotos 64, 65 e 66: Copa

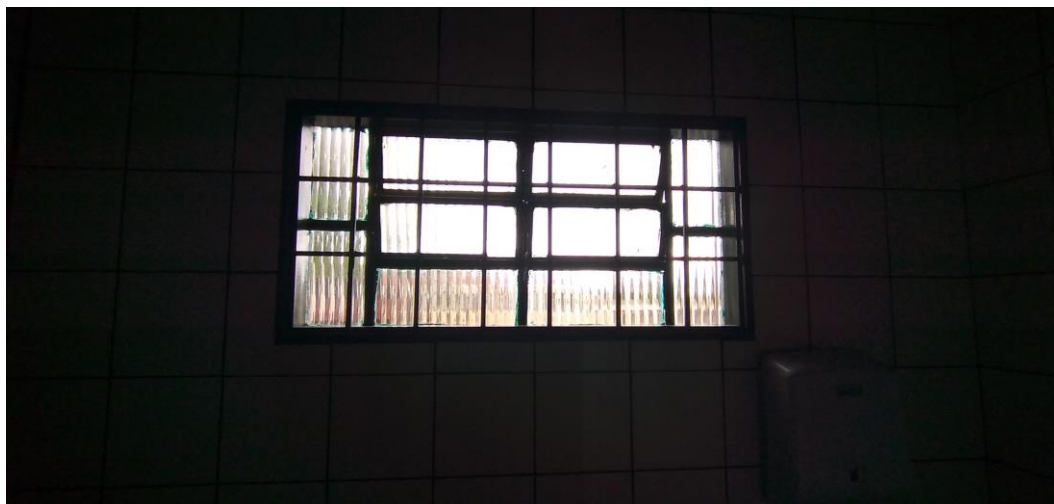
Foto 67: Janela da Copa

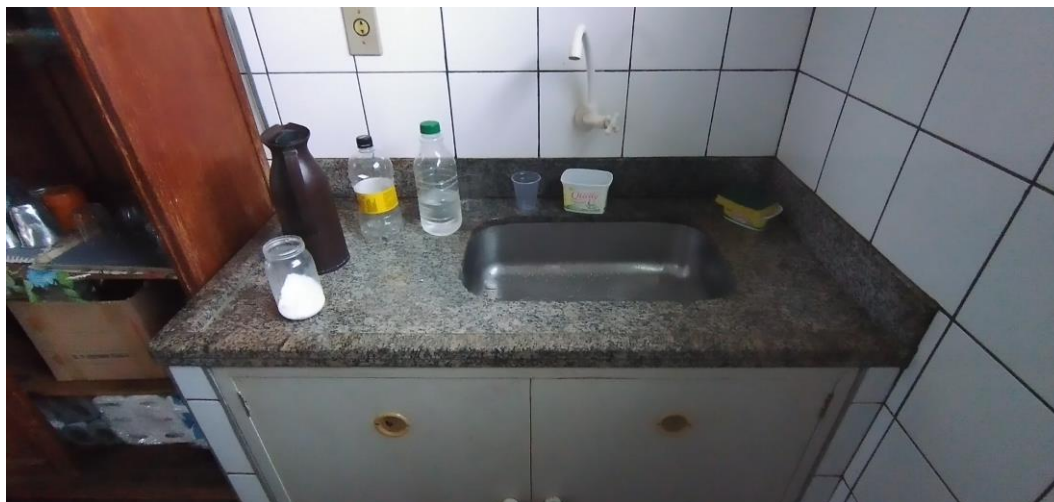
Foto 68: Banca da Copa

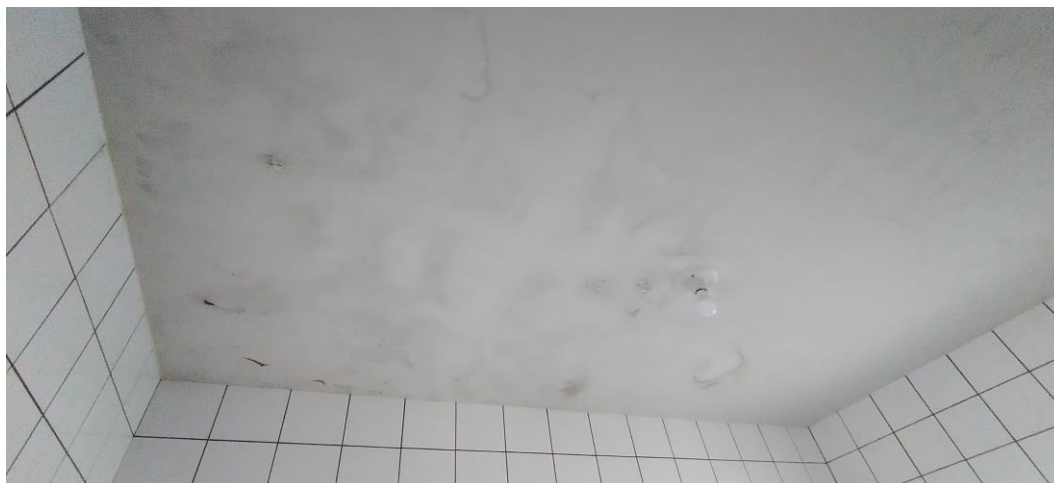
Foto 69: Laje da Copa Danificada

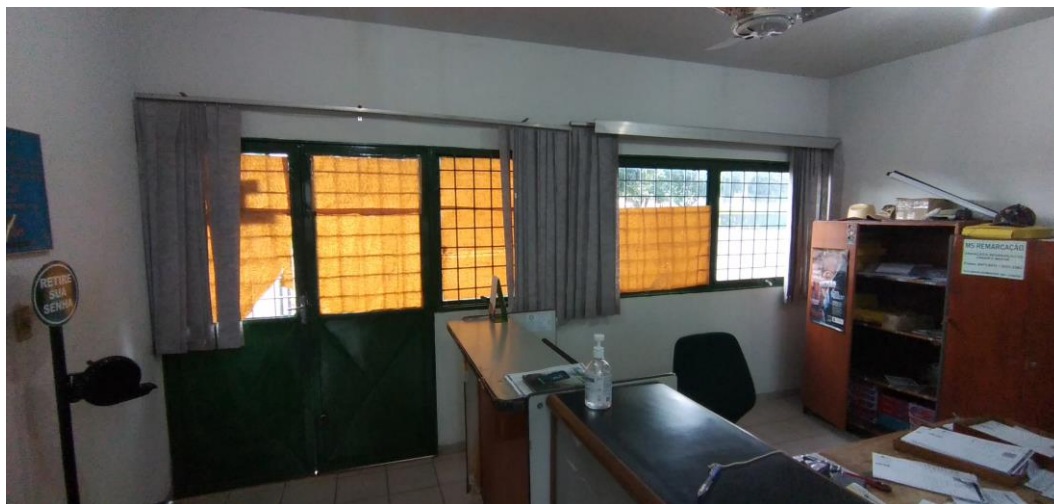
Foto 70: Entrada Principal e Área de Atendimento

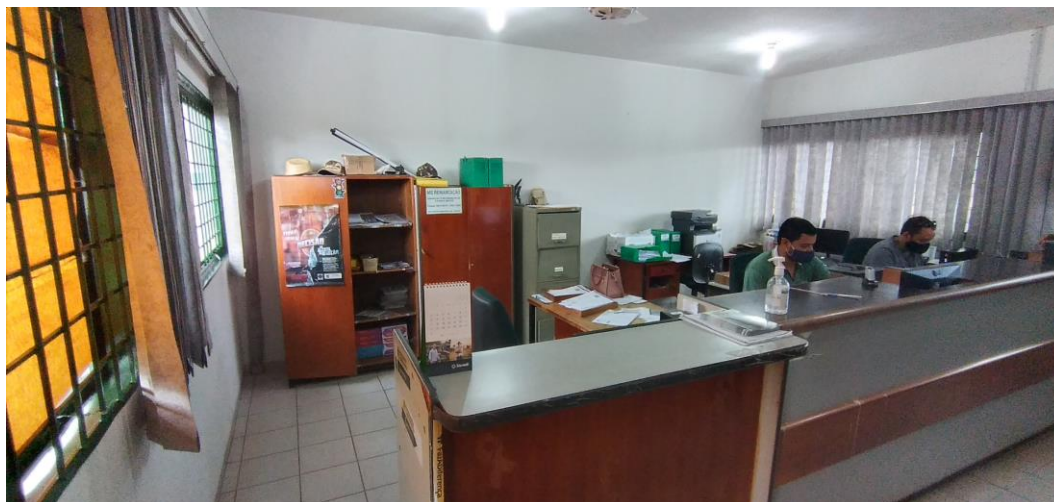
Foto 71: Administrativo

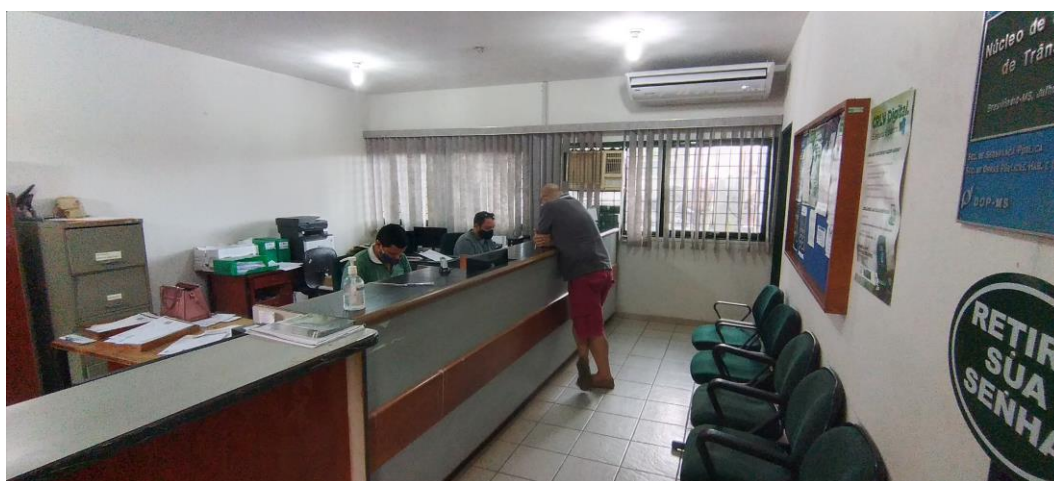
Foto 72: Área de Atendimento
