Relatório Fotográfico

Local: Ponta Porã /MS

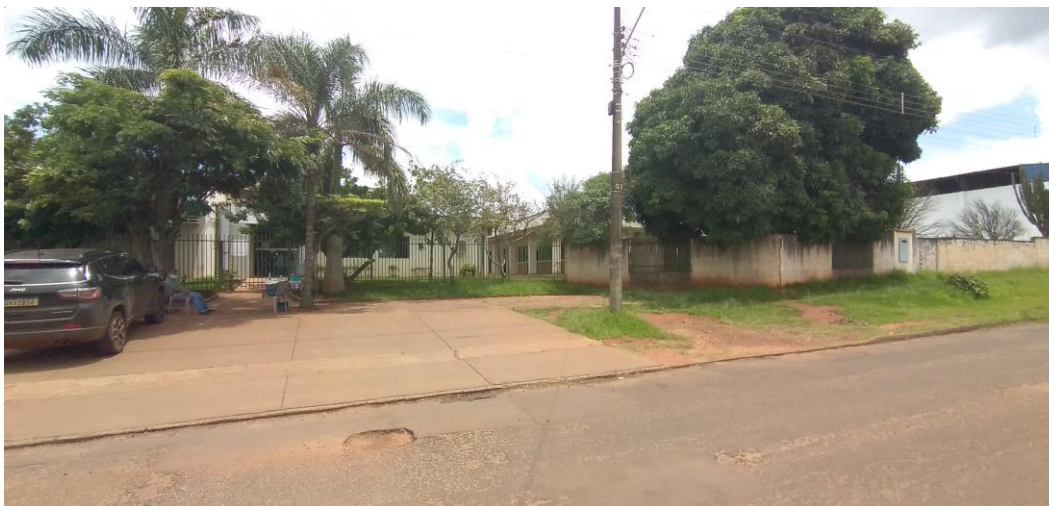
Foto 1: Calçada Externa Danificada

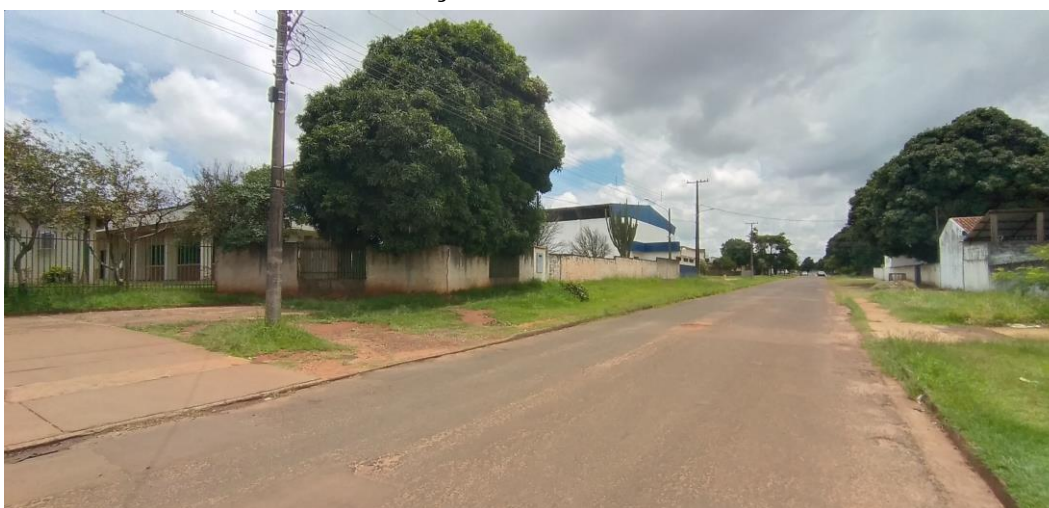
Foto 2: Calçada Externa Danificada

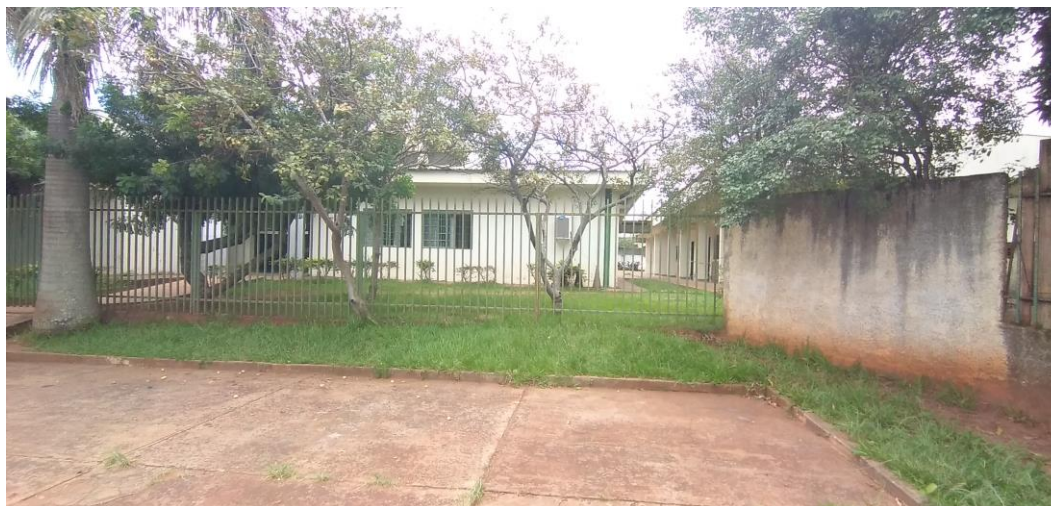
Foto 7: Gradil Frontal

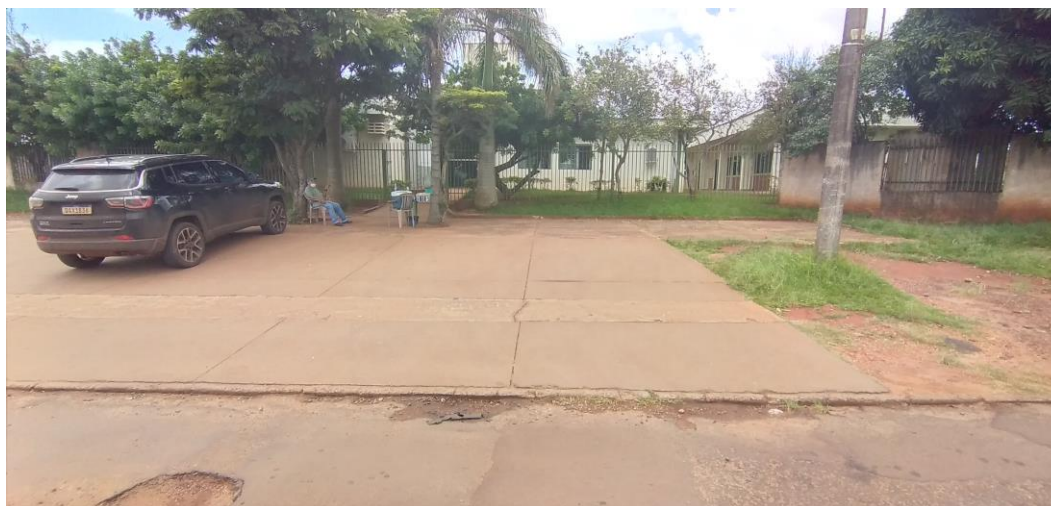
Foto 8: Estacionamento/Fachada frontal

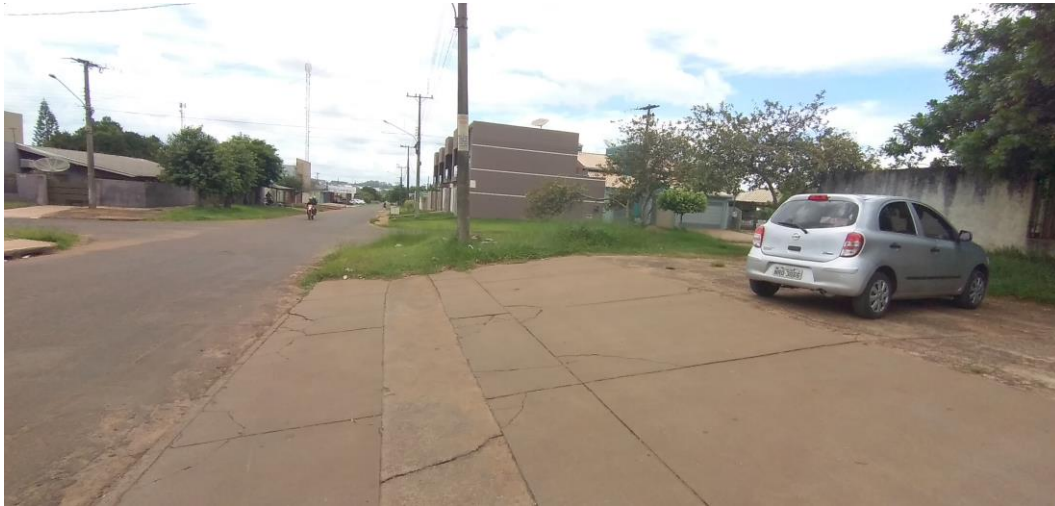
Foto 10: Estacionamento e Calçada Externa

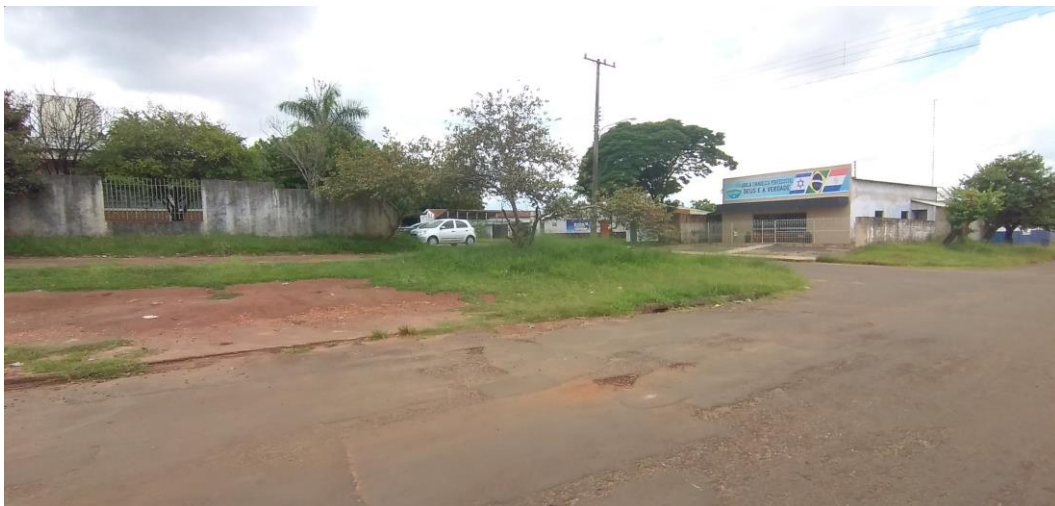
Foto 11: Calçada Externa

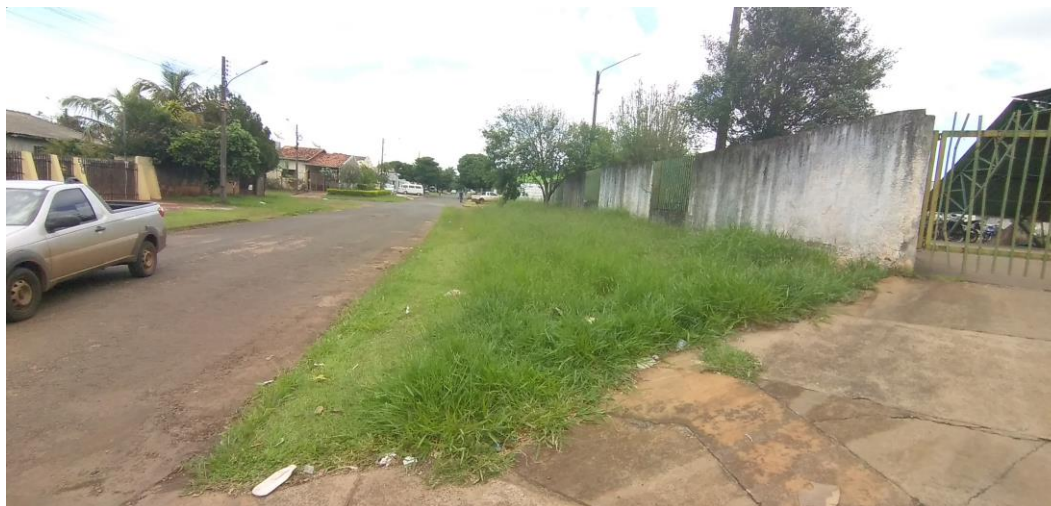
Foto 13: Calçada Externa

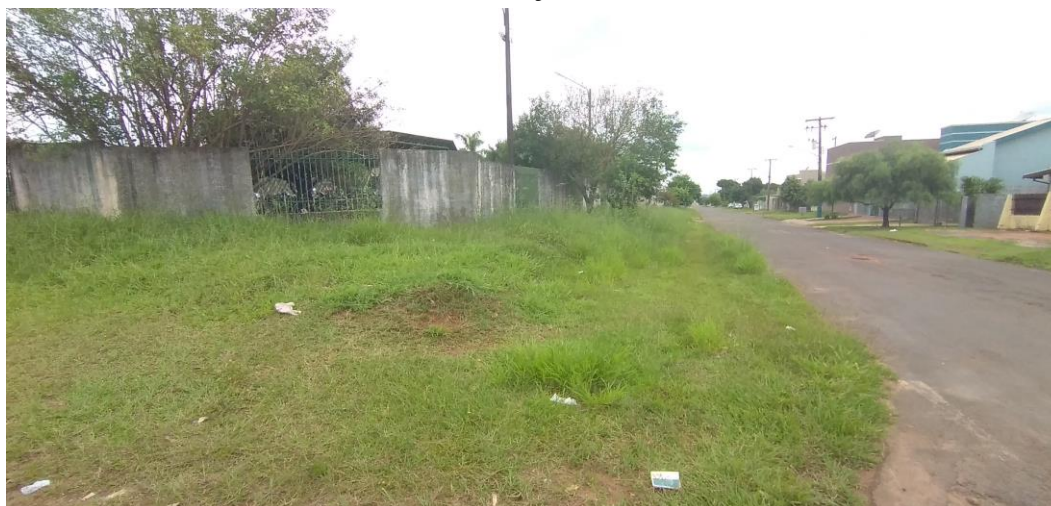
Foto 14: Calçada Externa

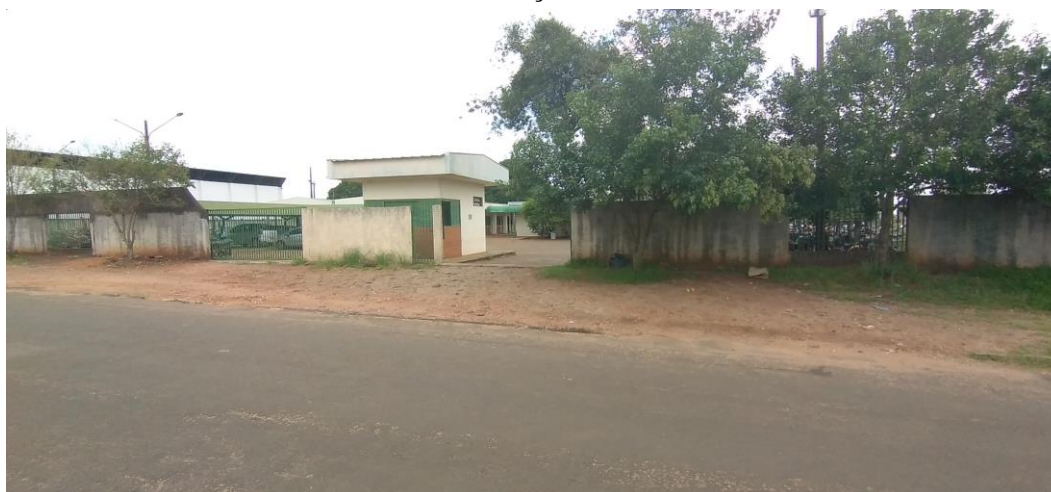
Foto 15: Portões de Acesso ao Pátio Interno

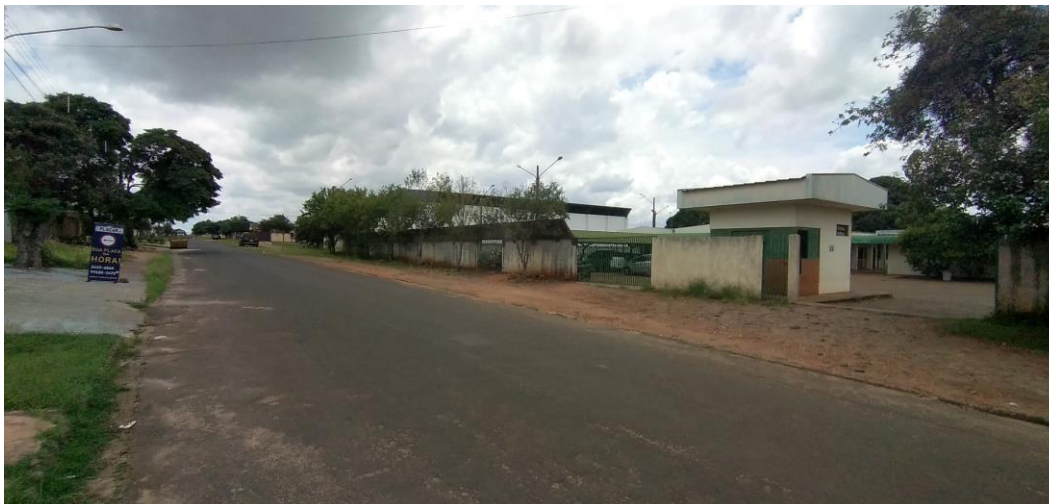
Foto 16: Fachada Lateral External

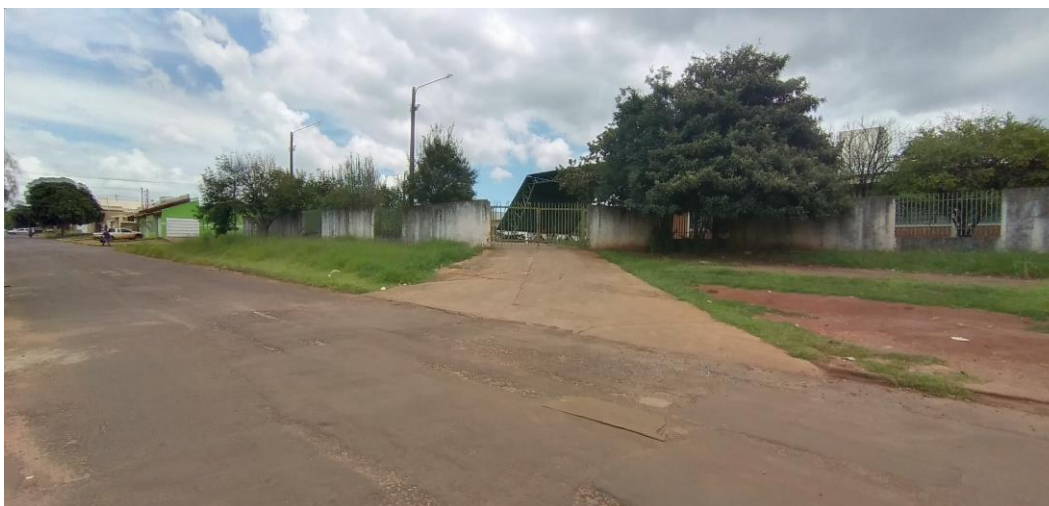
Foto 17: Portões de Acesso ao Pátio Interno

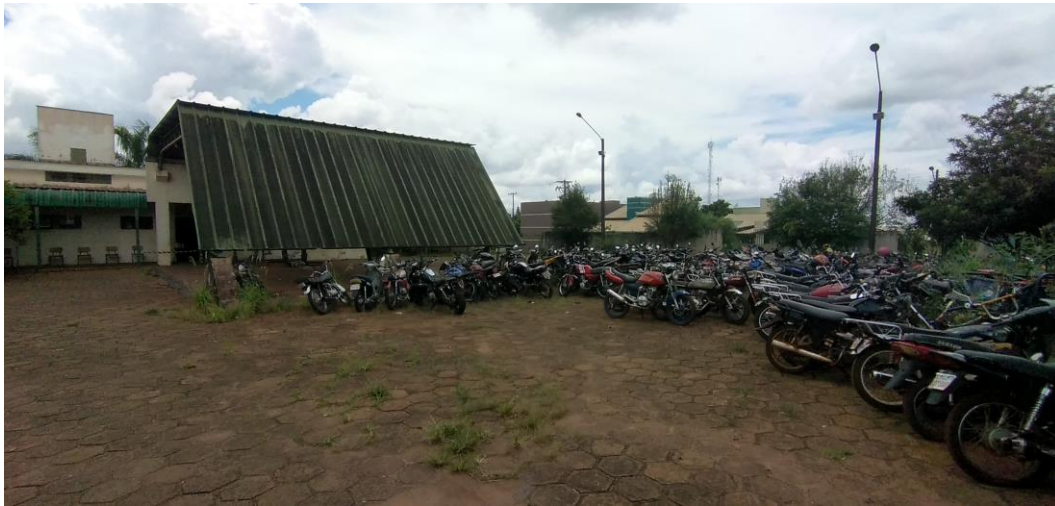
Foto 19: Pátio de Veículos Apreendidos

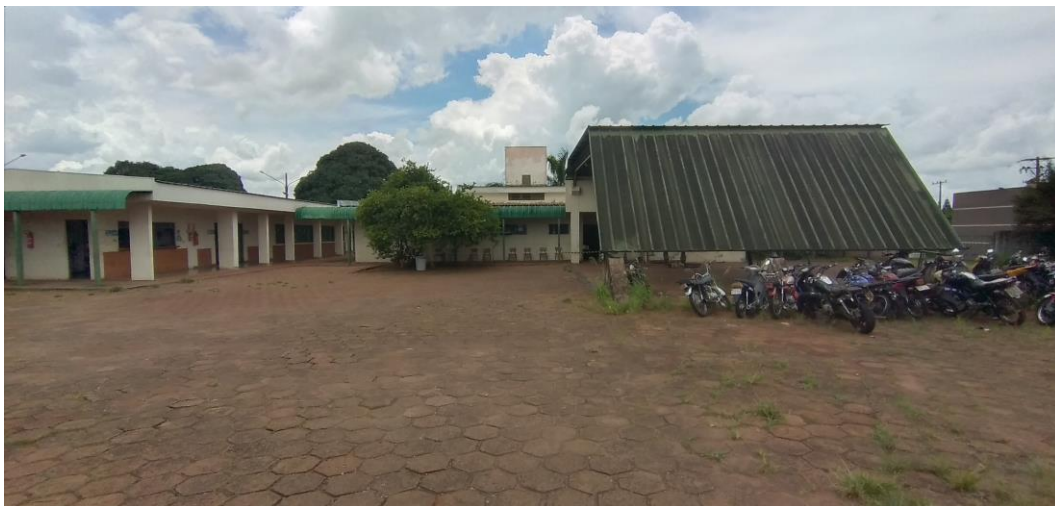
Foto 20: Pátio Interno

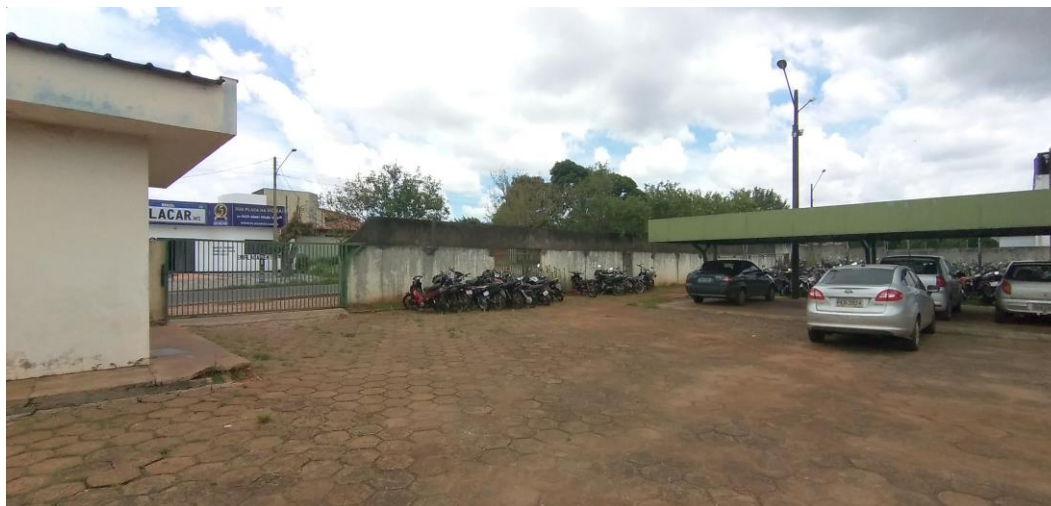
Foto 22: Pátio Interno

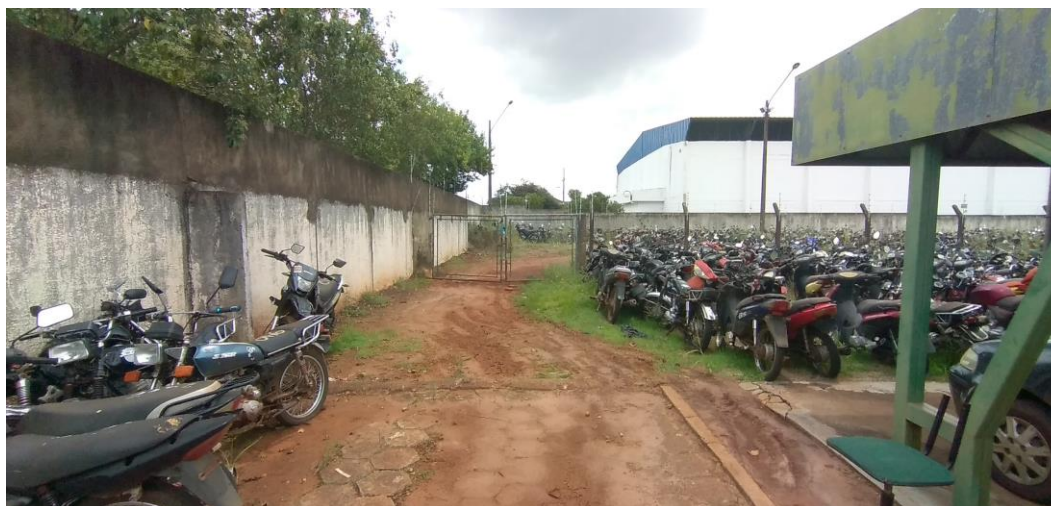
Foto 23: Pátio de Veículos Apreendidos

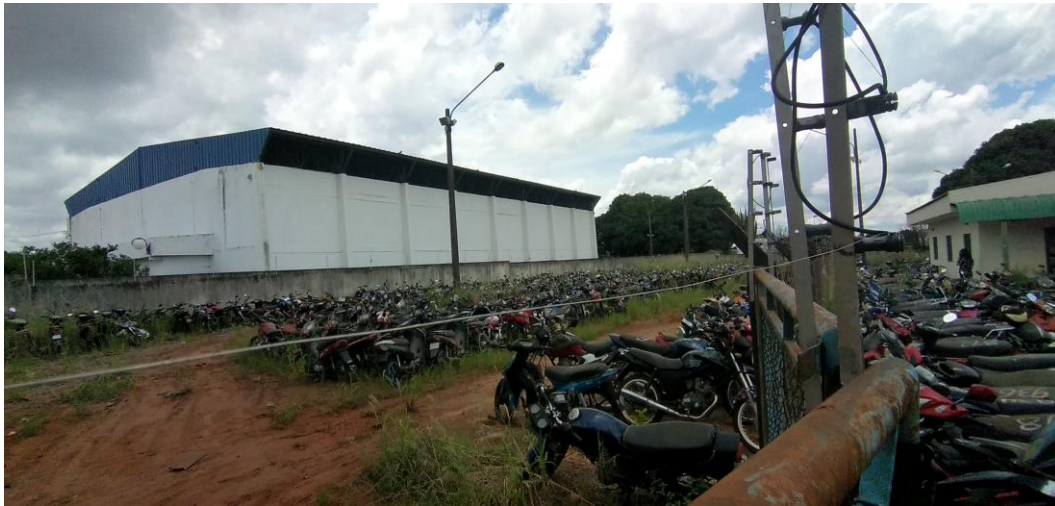
Foto 25: Pátio de Veículos Apreendidos

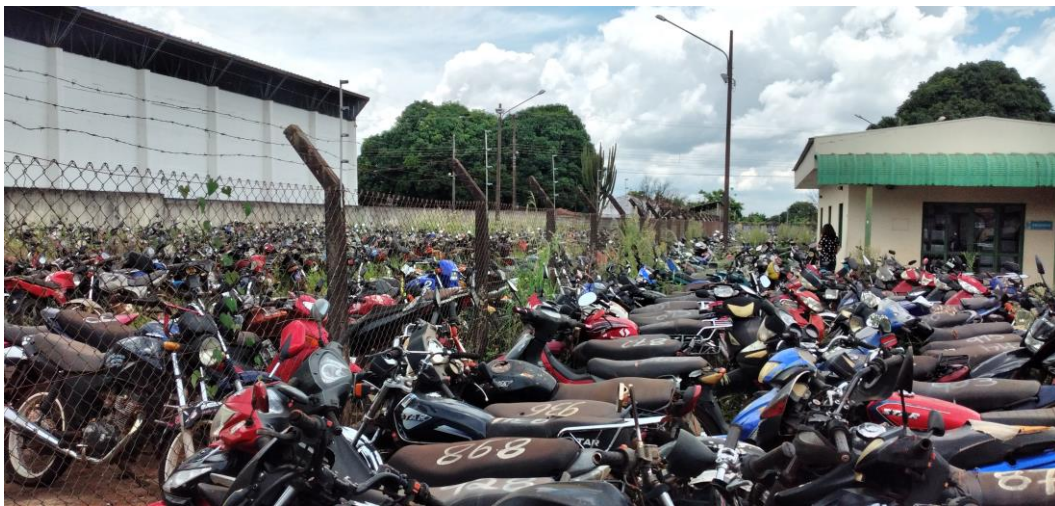
Foto 26: Pátio de Veículos Apreendidos

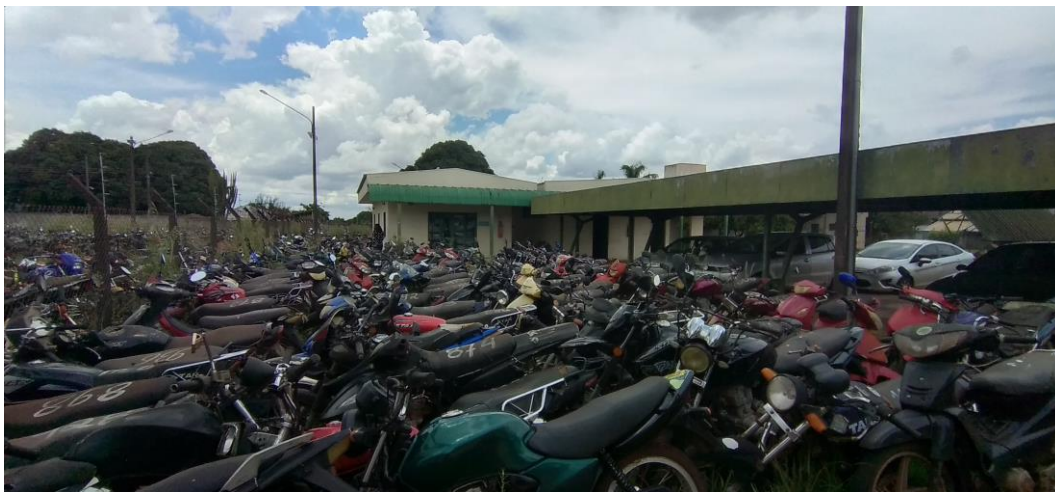
Foto 27: Pátio de Veículos Apreendidos

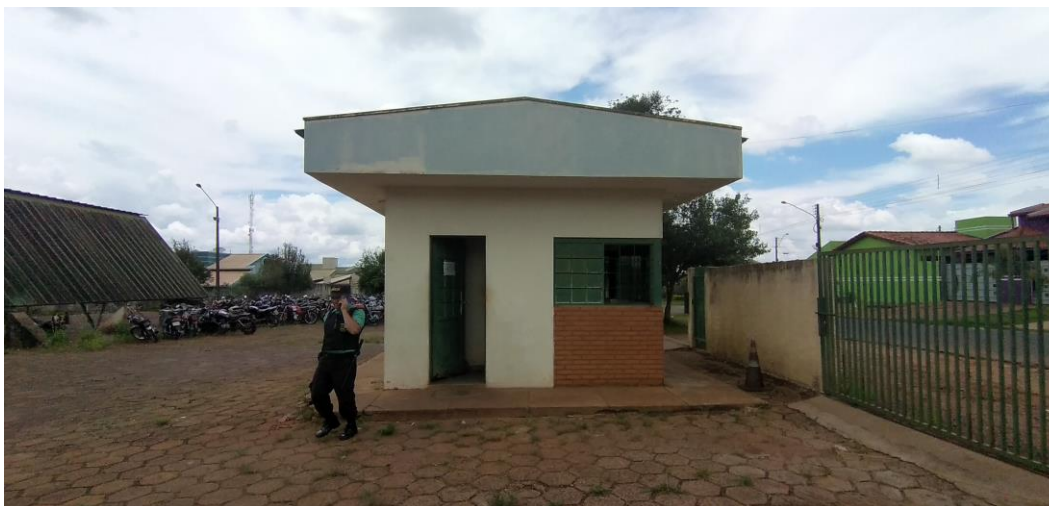
Foto 28: Guarita

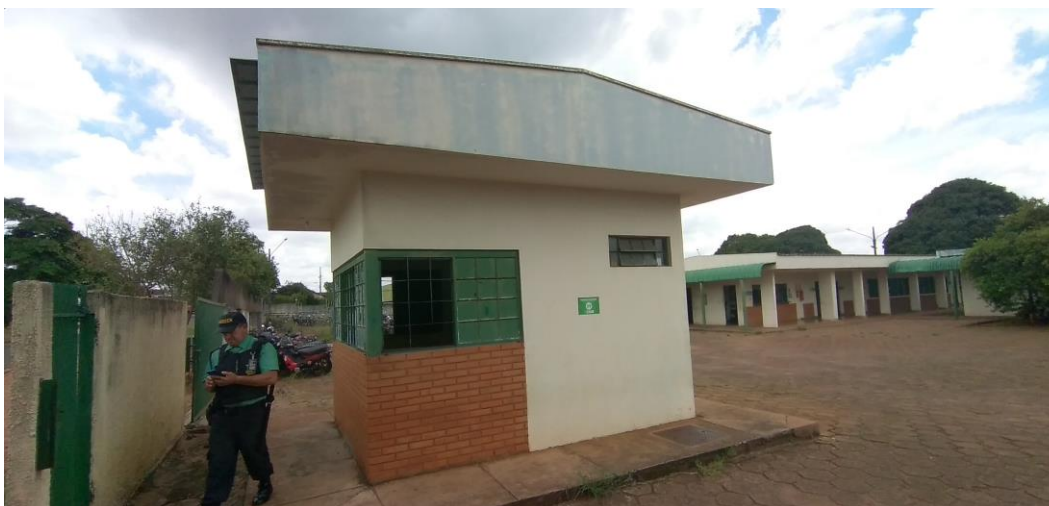
Foto 29: Guarita

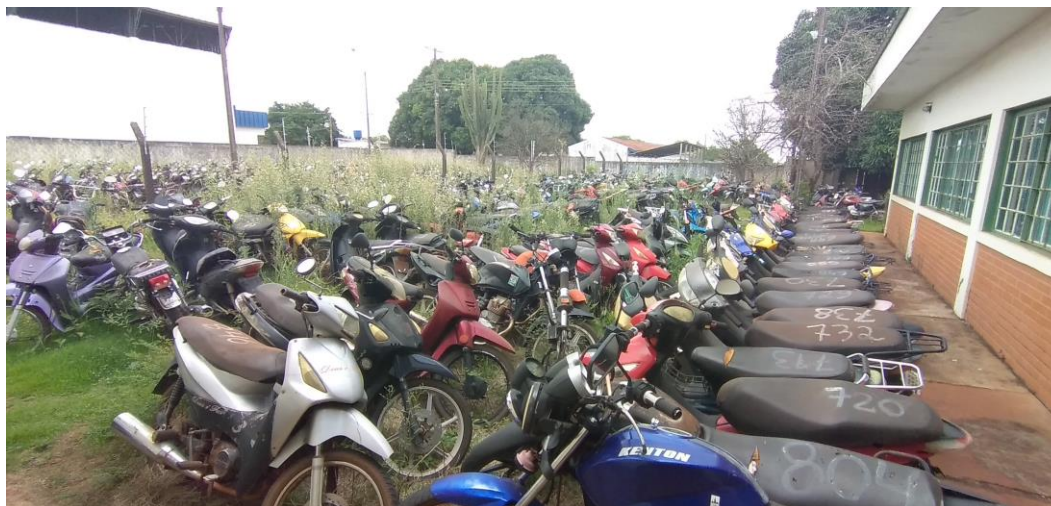
Foto 47: Pátio de Veículos Apreendidos

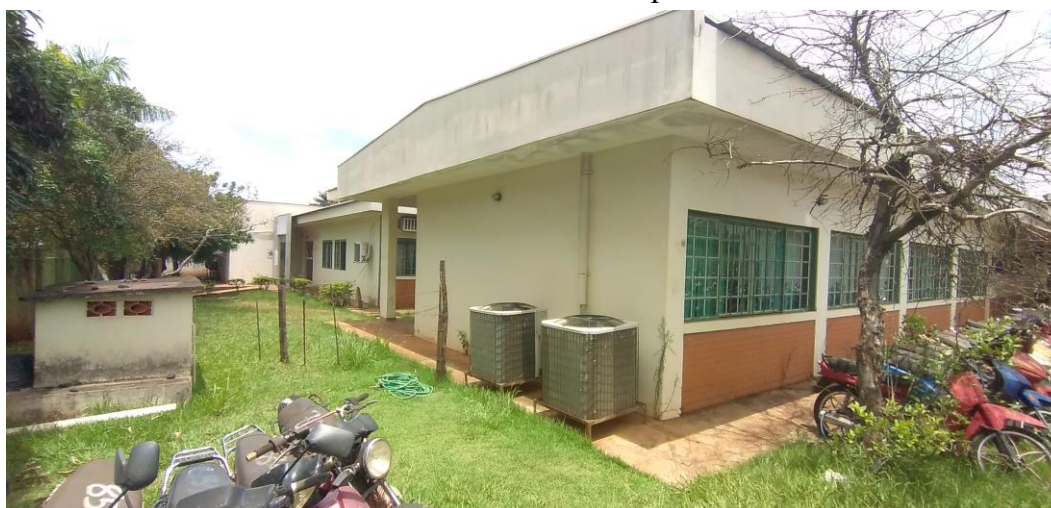
Foto 48: Fachada Lateral do Bloco de Sala de Aula

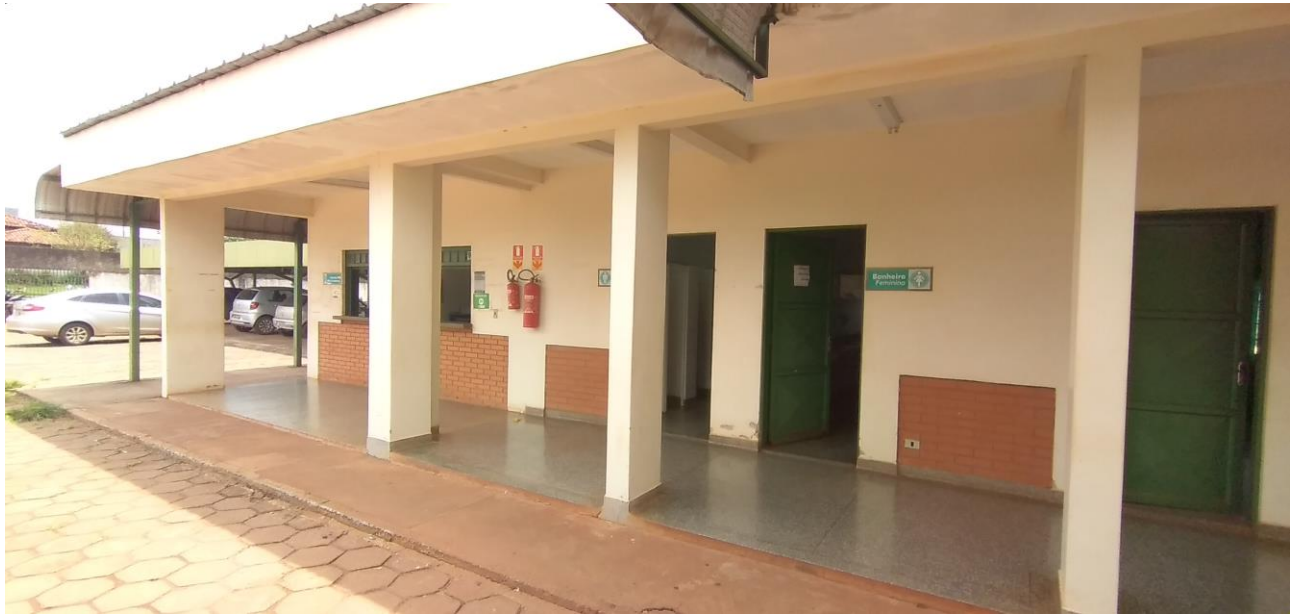
Foto 50: Fachada Lateral do Bloco de Sala de Aula

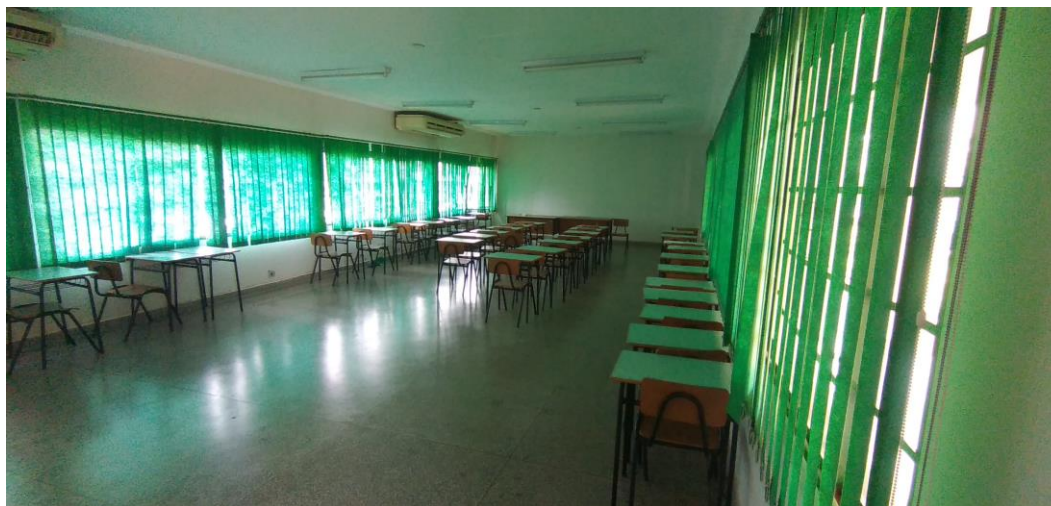
Foto 53: Sala de Aula

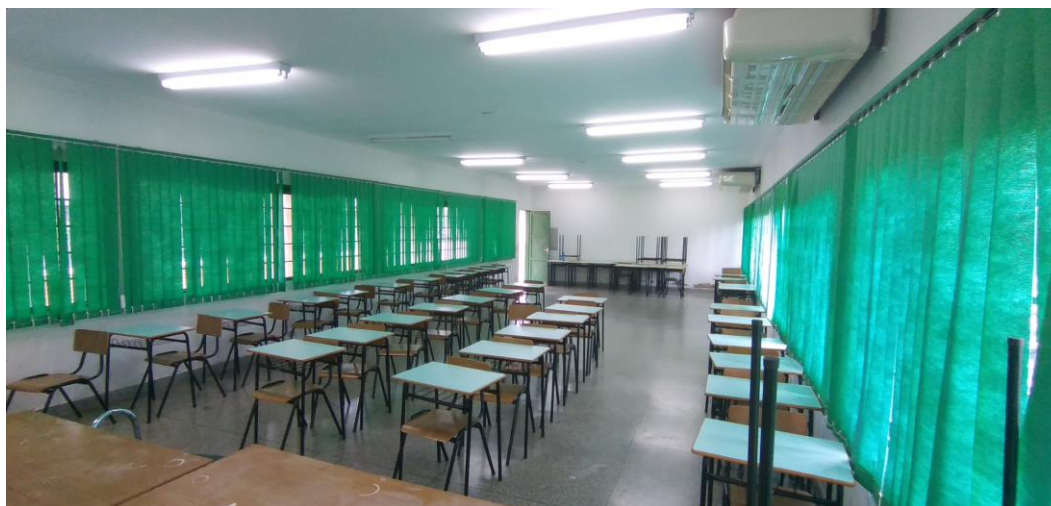
Foto 56: Sala de Aula

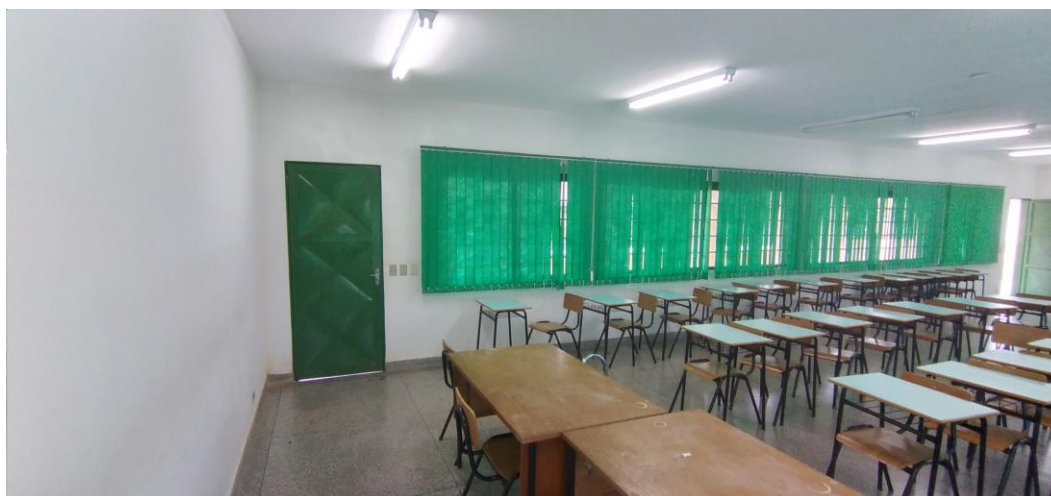
Foto 57: Sala de Aula

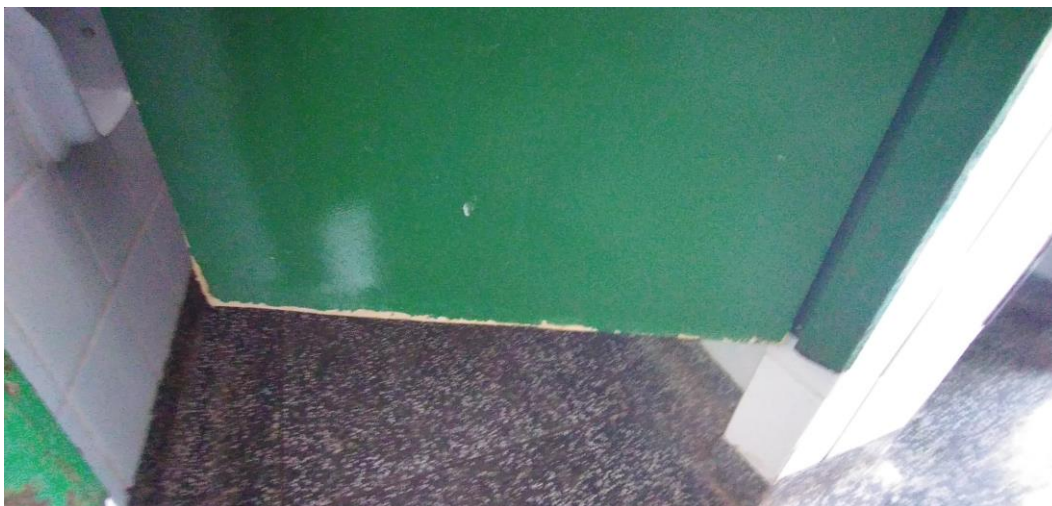
Foto 73: Porta do Sanitário Feminino Danificada

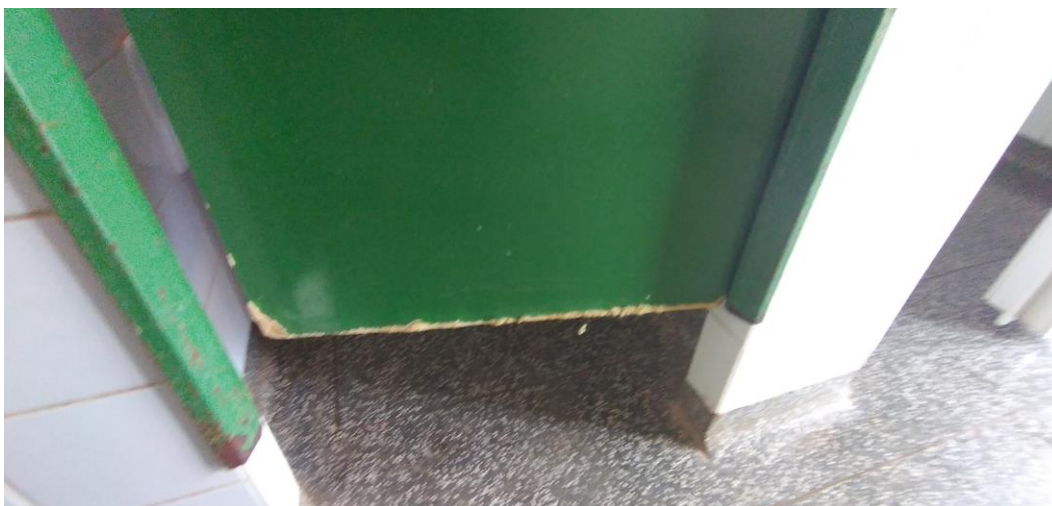
Foto 74: Porta do Sanitário Feminino Danificada

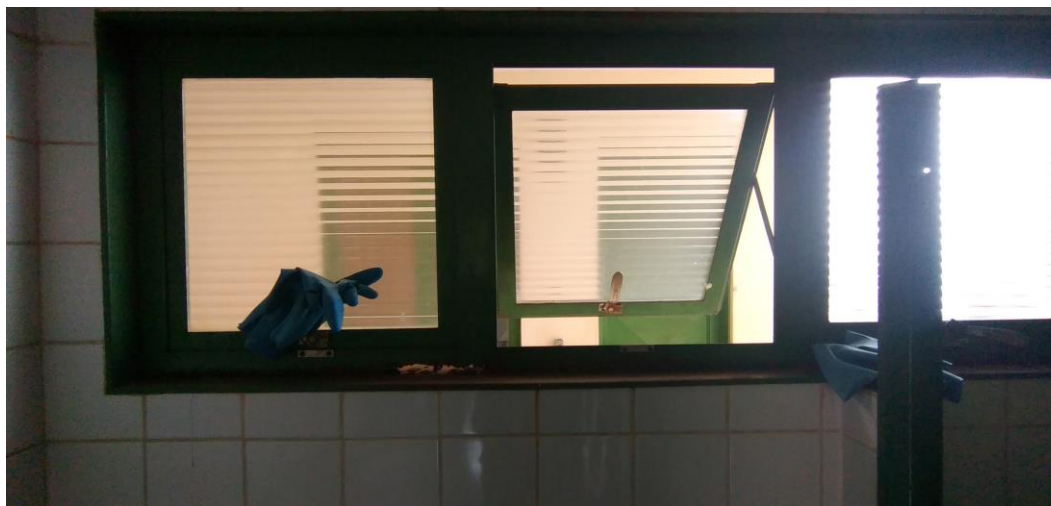
Foto 76: Janela do Banheiro Feminino Danificada

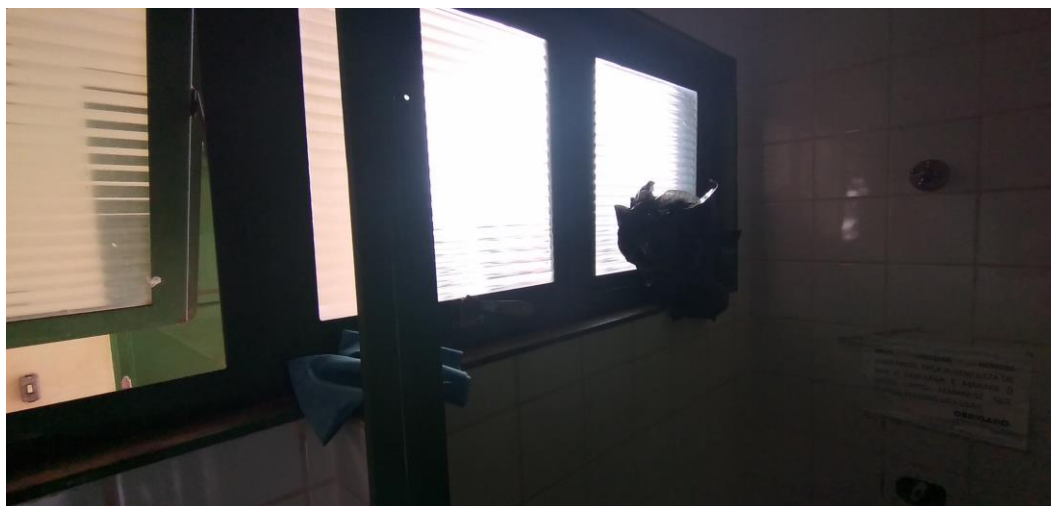
Foto 77: Janela do Banheiro Feminino Danificada

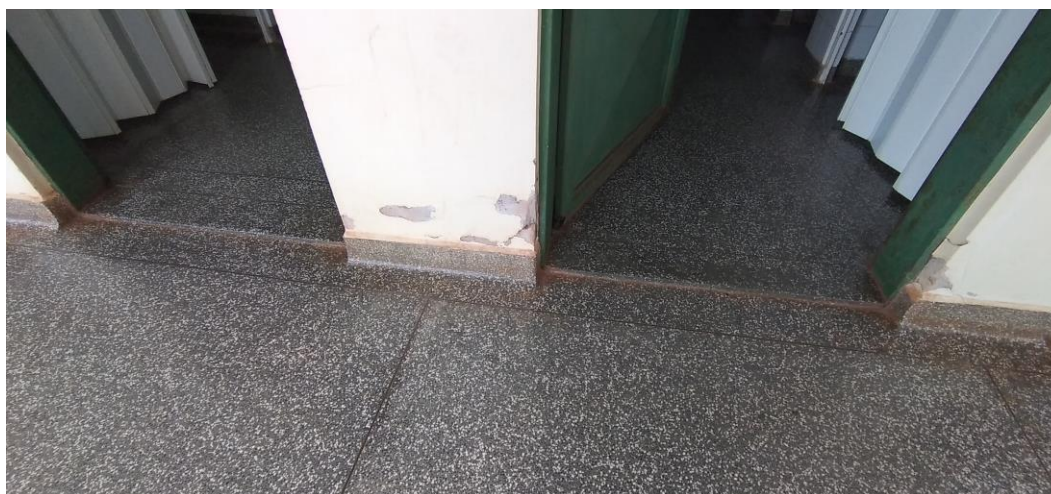
Foto 78: Parede da Área de Acesso aos Banheiros Danificada

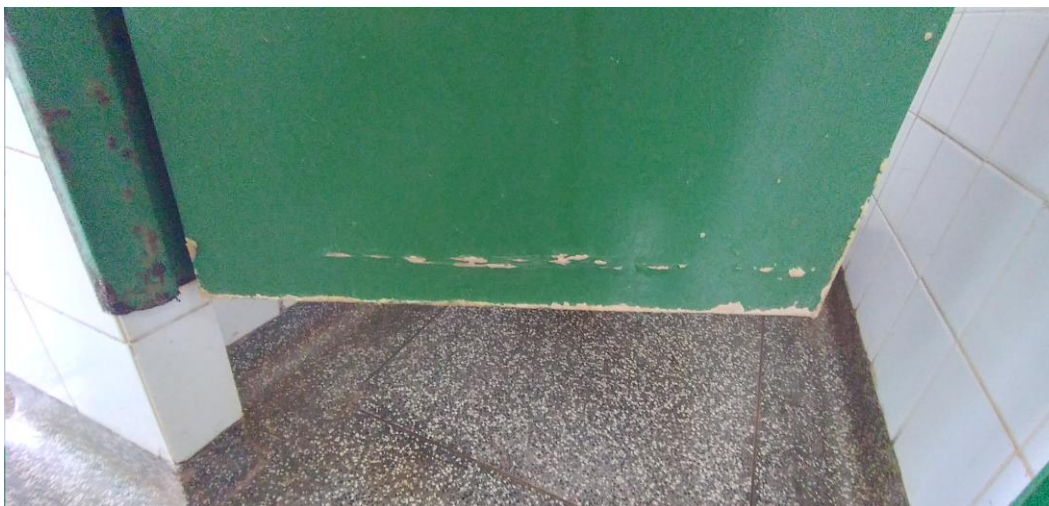
Foto 90: Porta do Sanitário Masculino Danificada

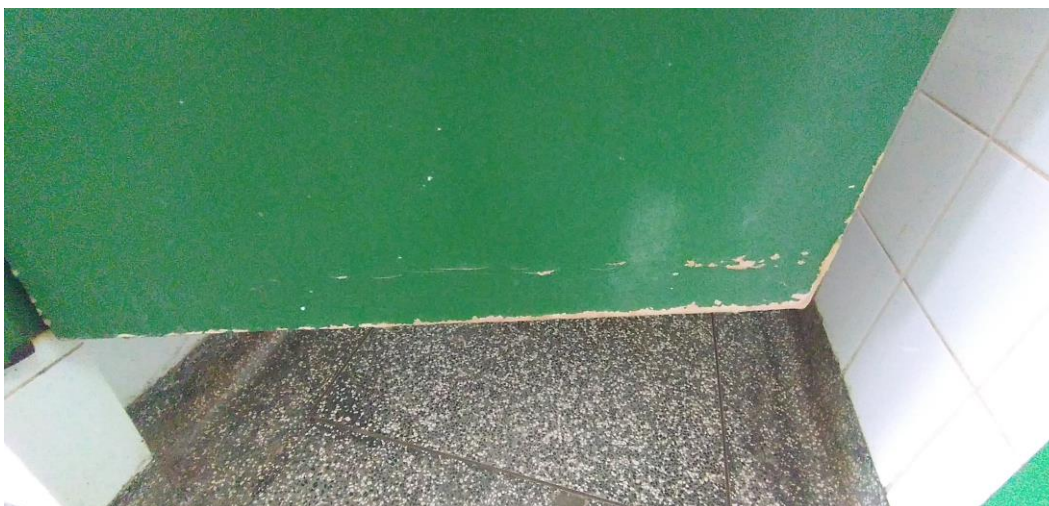
Foto 91: Porta do Sanitário Masculino Danificada

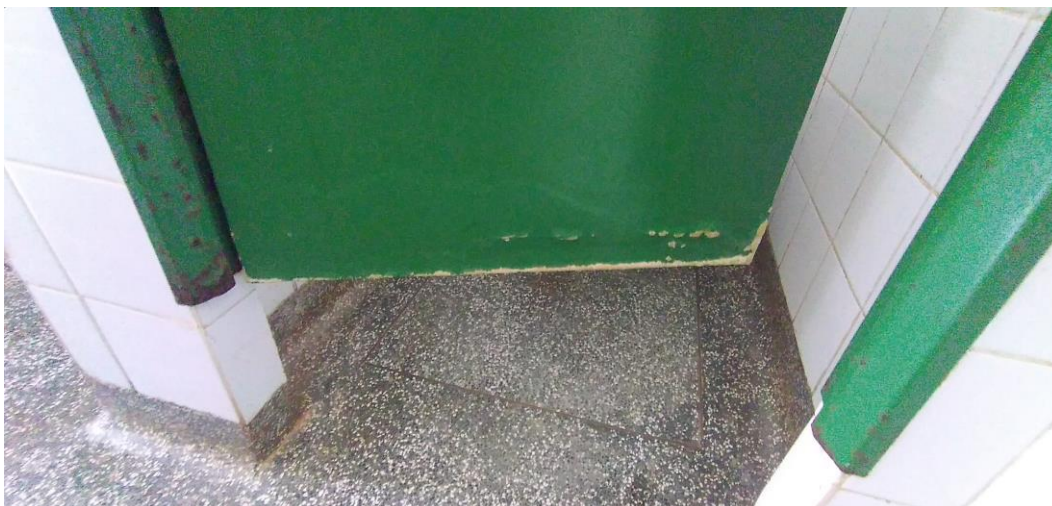
Foto 93: Porta do Sanitário Masculino Danificada

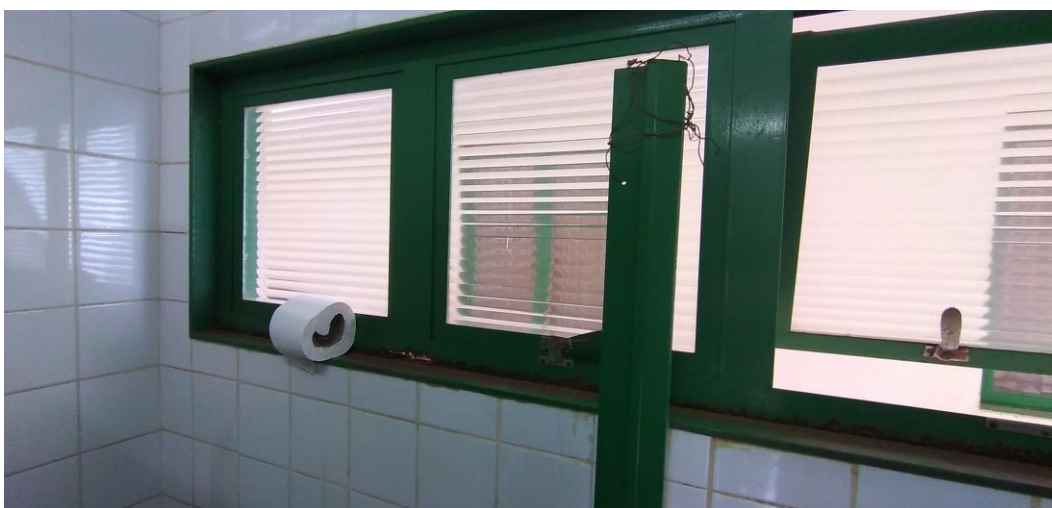
Foto 94: Janela do Banheiro Masculino Danificada

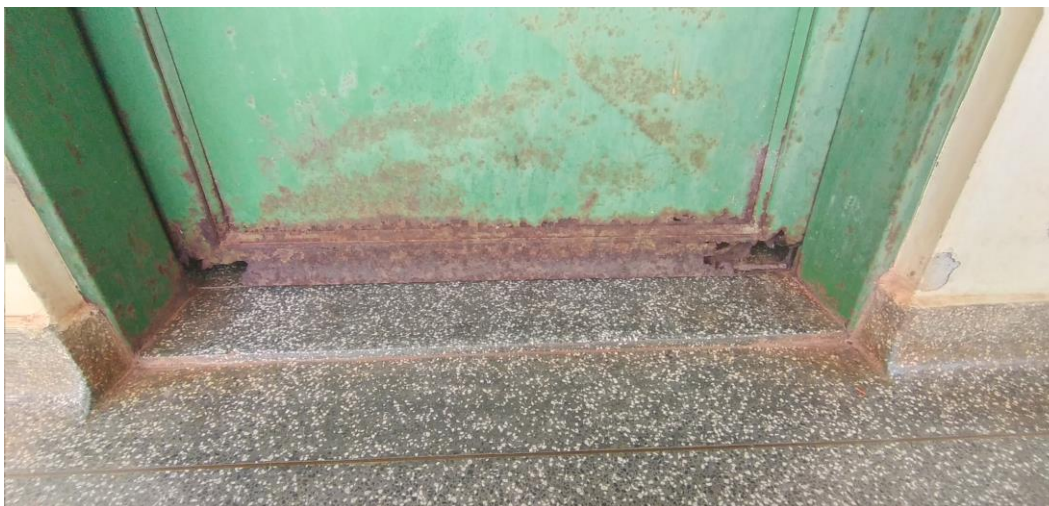
Foto 96: Porta de Acesso ao Banheiro Masculino Danificada

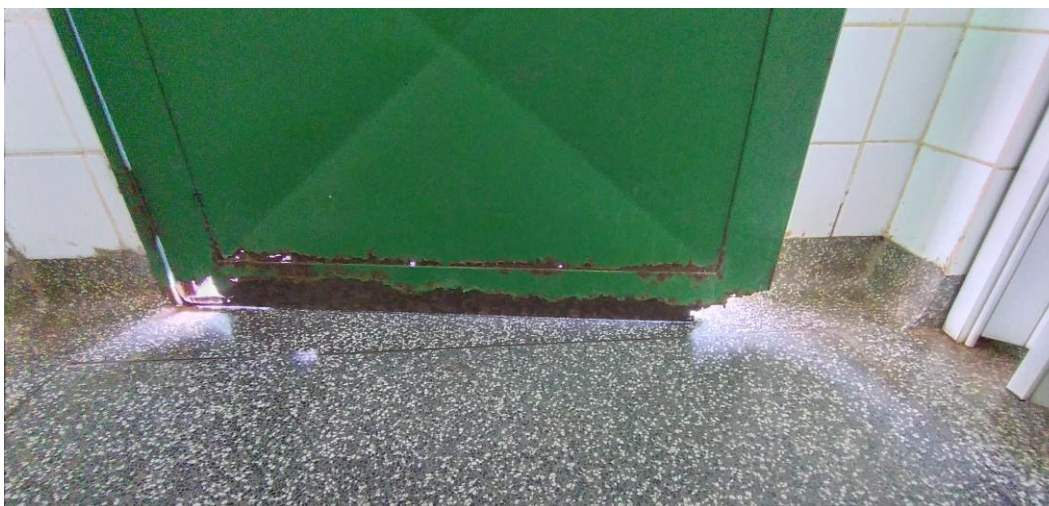
Foto 97: Porta de Acesso ao Banheiro Masculino Danificada

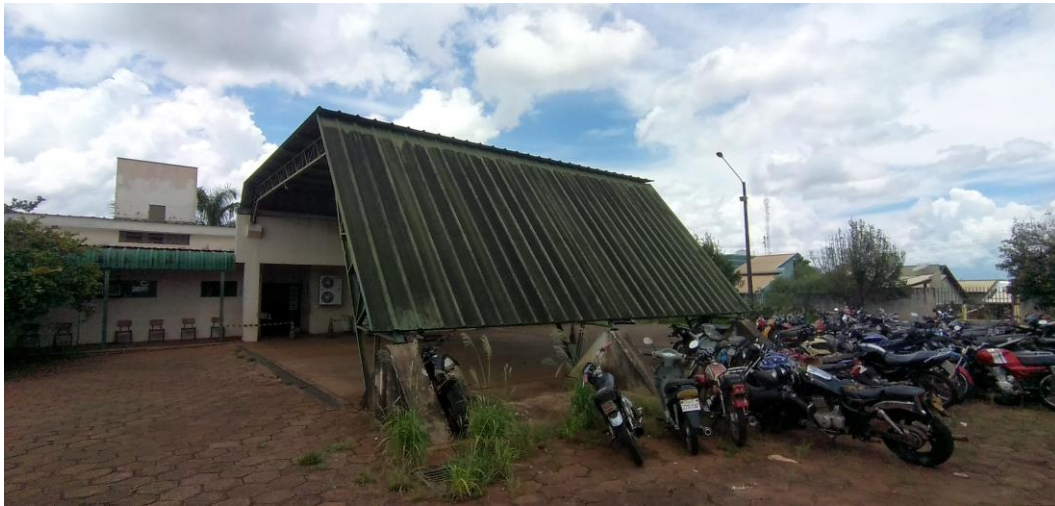
Foto 110: Telhado da Área de Vistoria Danificado

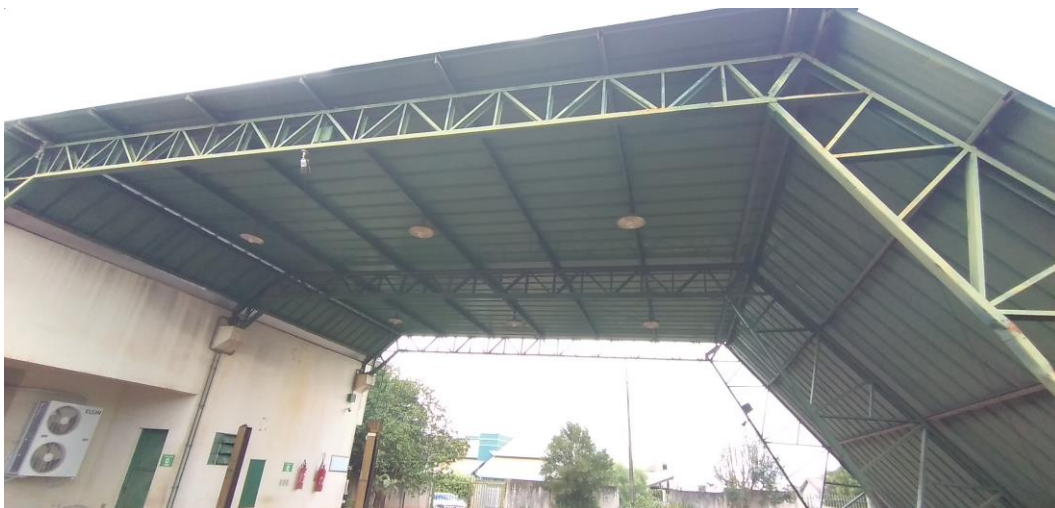
Foto 111: Telhado da Área de Vistoria

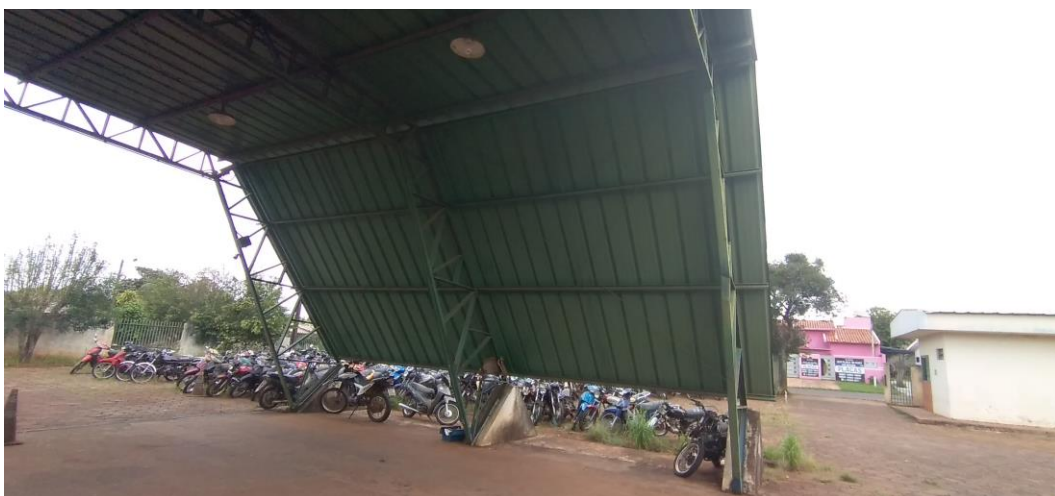
Foto 112: Cobertura Lateral da Área de Vistoria

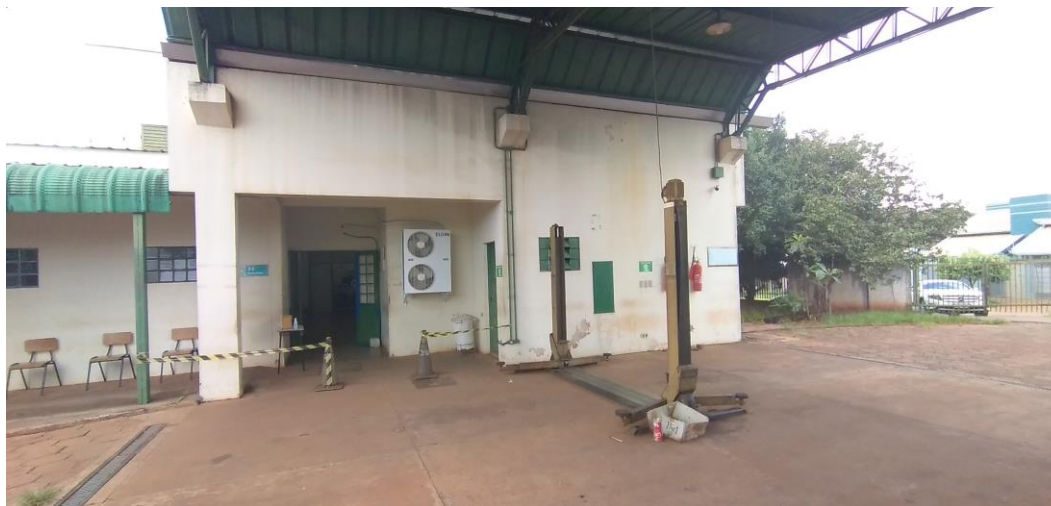
Foto 113: Área de Vistoria com Parede Danificada

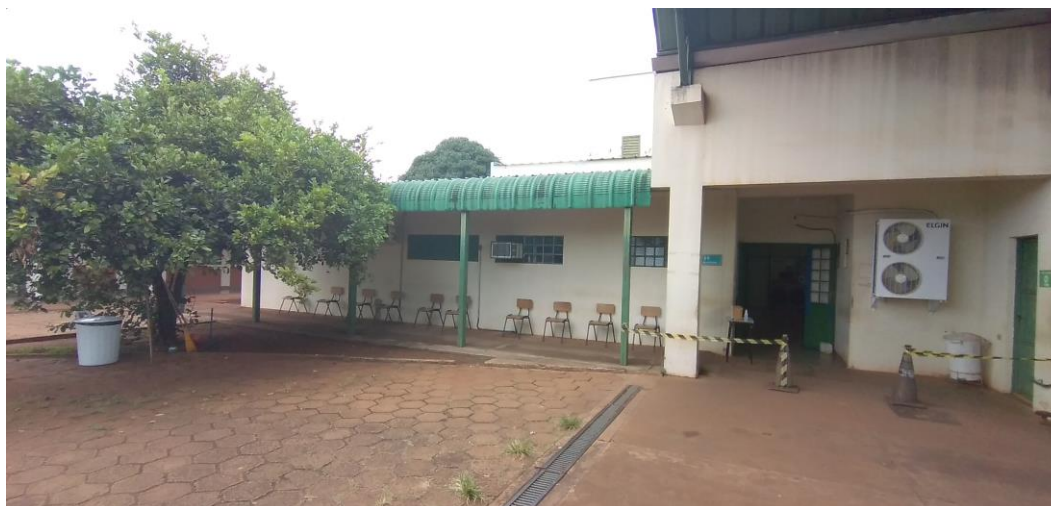
Foto 114: Área de Circulação e Fachada Posterior do Bloco Principal
