Relatório Fotográfico

Local: Ponta Porã /MS

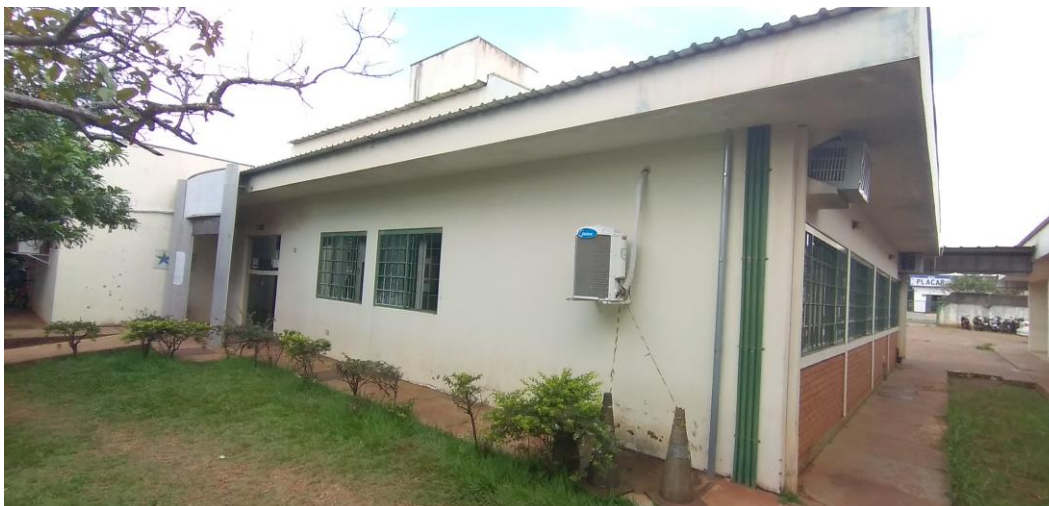
Foto 116: Fachada Frontal do Bloco Principal

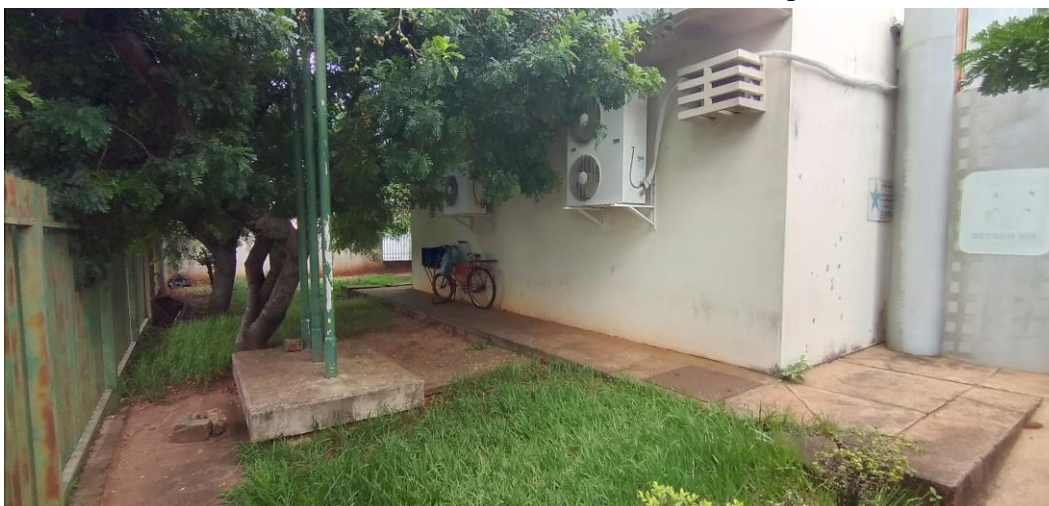
Foto 117: Fachada Frontal do Bloco Principal

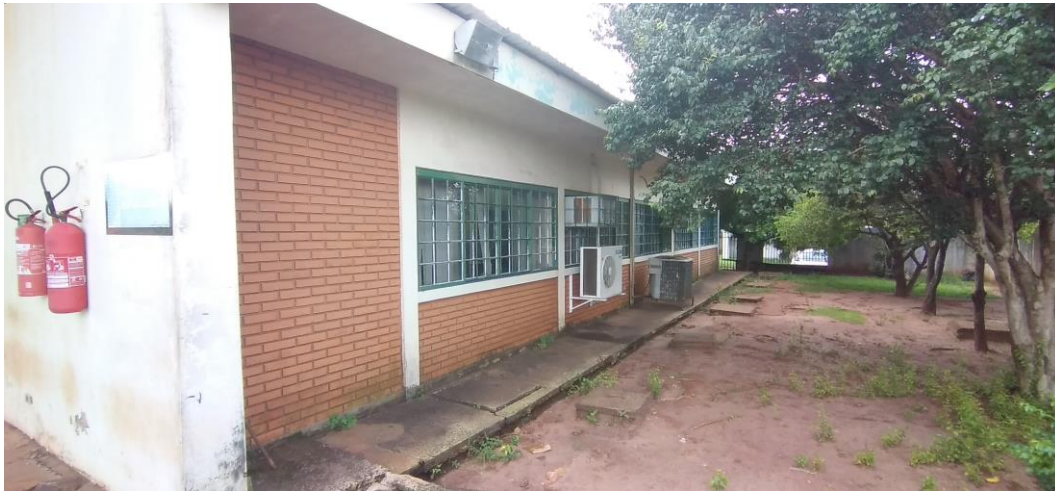
Foto 122: Fachada Lateral com Calçada Danificada

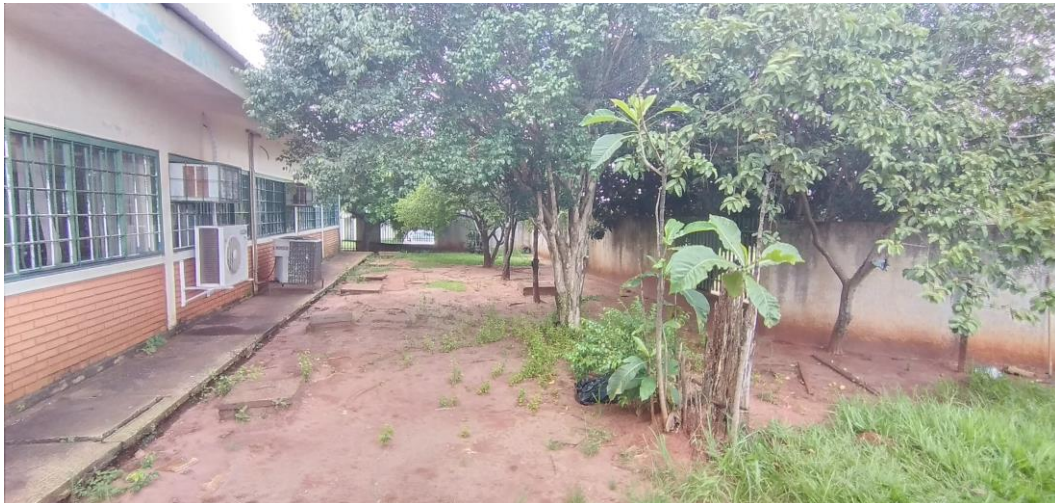
Foto 123: Jardim Lateral Danificado

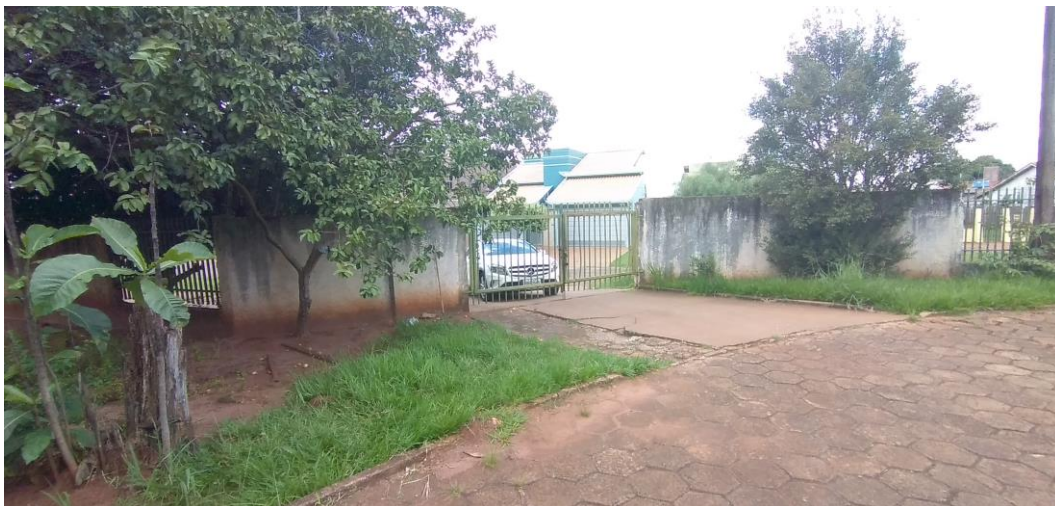
Foto 124: Portão de Acesso a Área de Vistoria

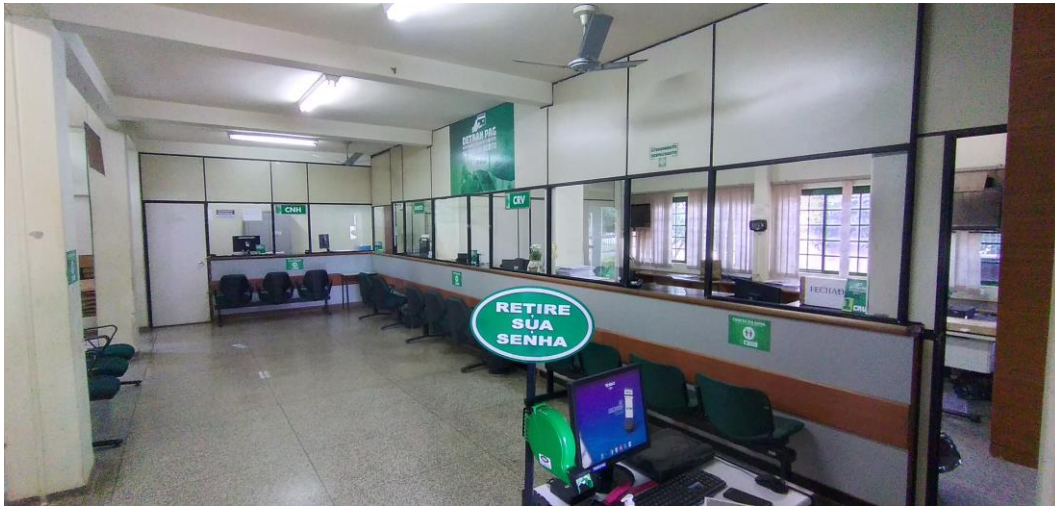
Foto 132: Área de Atendimento

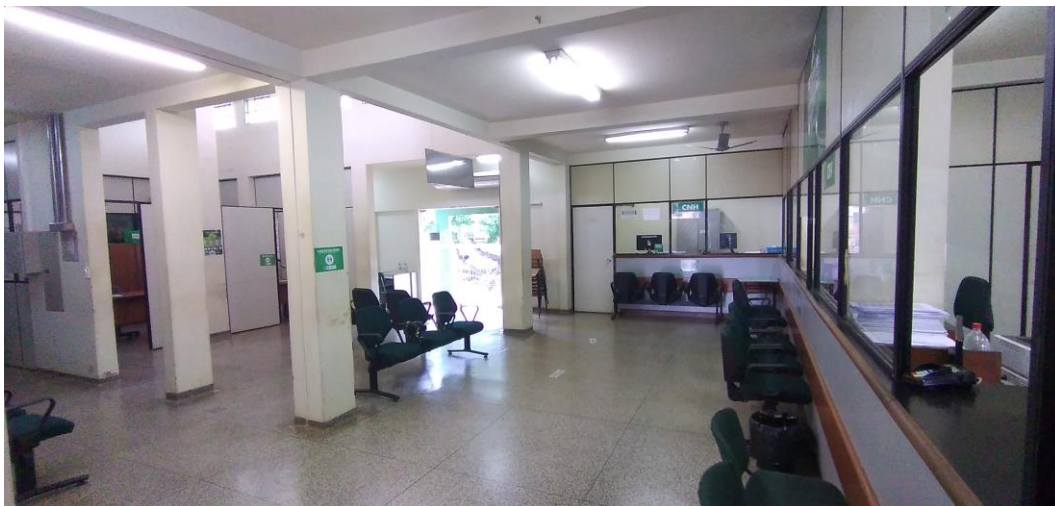
Foto 133: Área de Espera com Colunas Danificadas

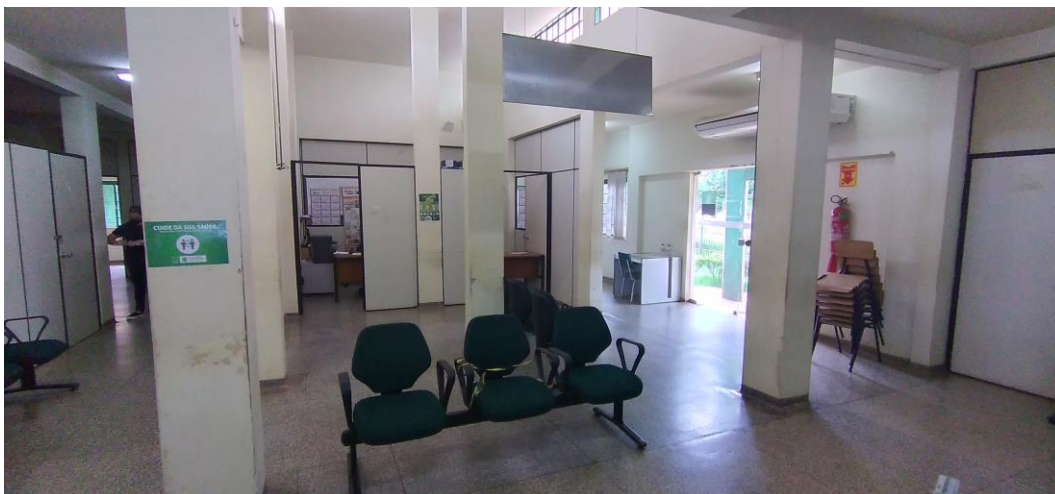
Foto 134: Área de Espera com Colunas Danificadas

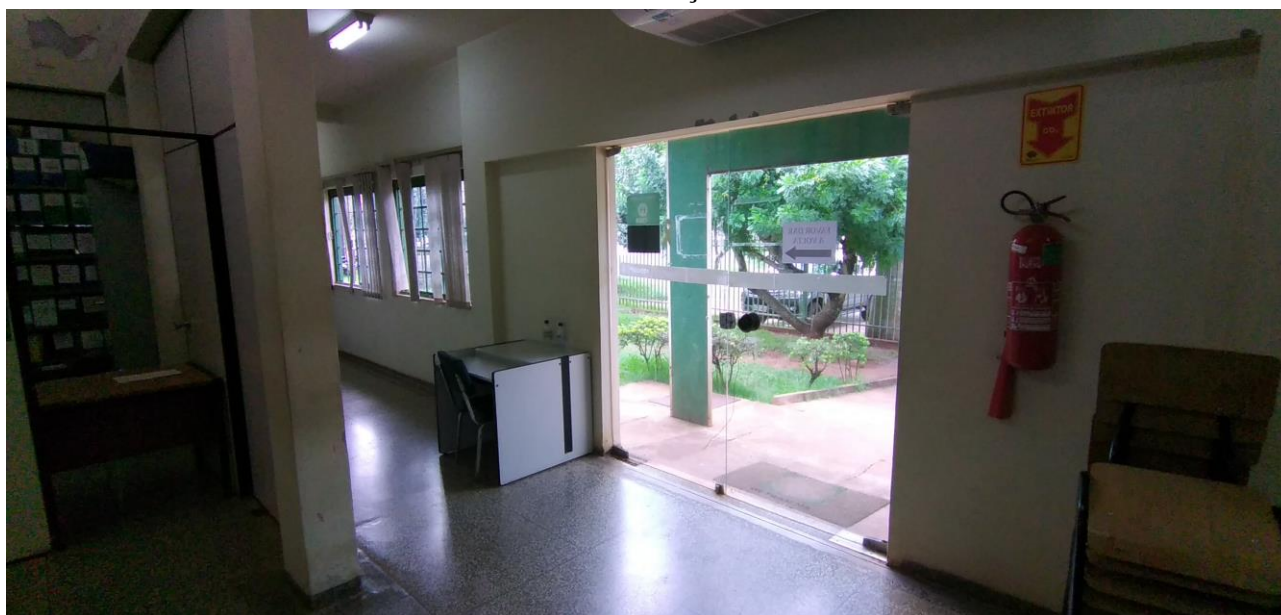
Foto 137: Porta de Acesso Principal

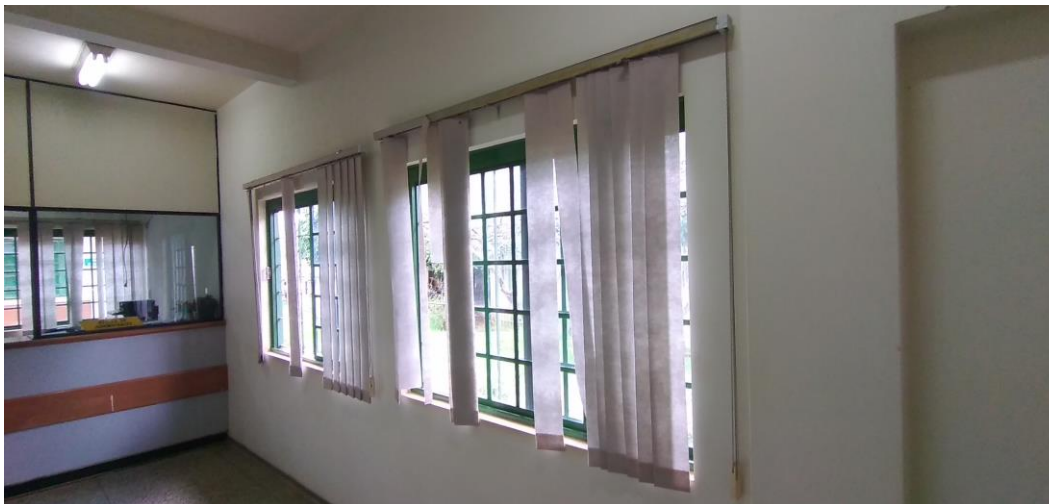
Foto 138: Janela da Área de Espera com Cortina Danificada

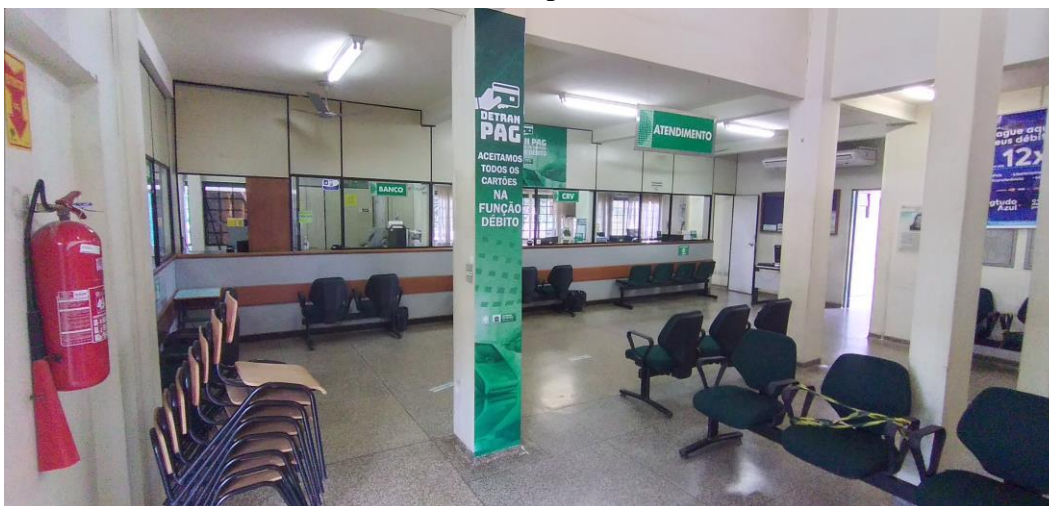
Foto 139: Área de Espera

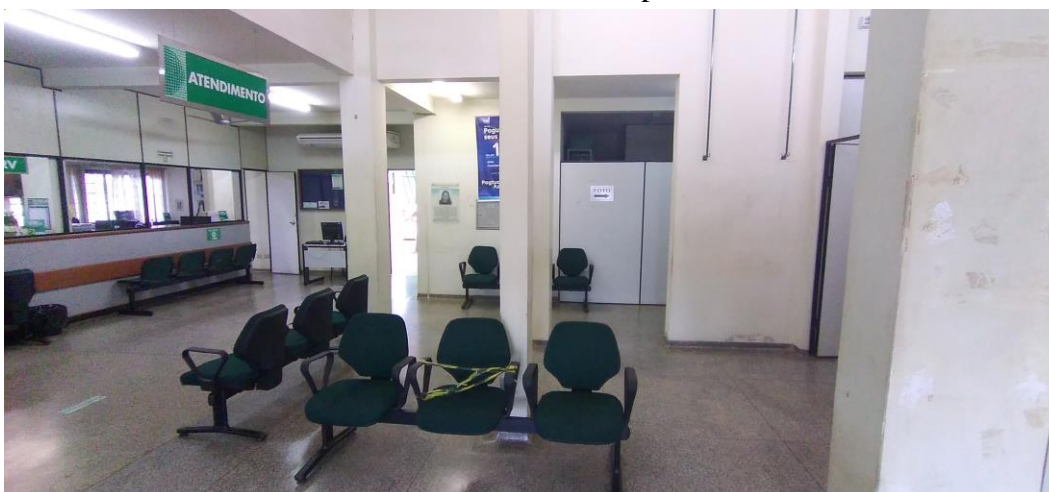
Foto 140: Área de Atendimento com Parede Danificada

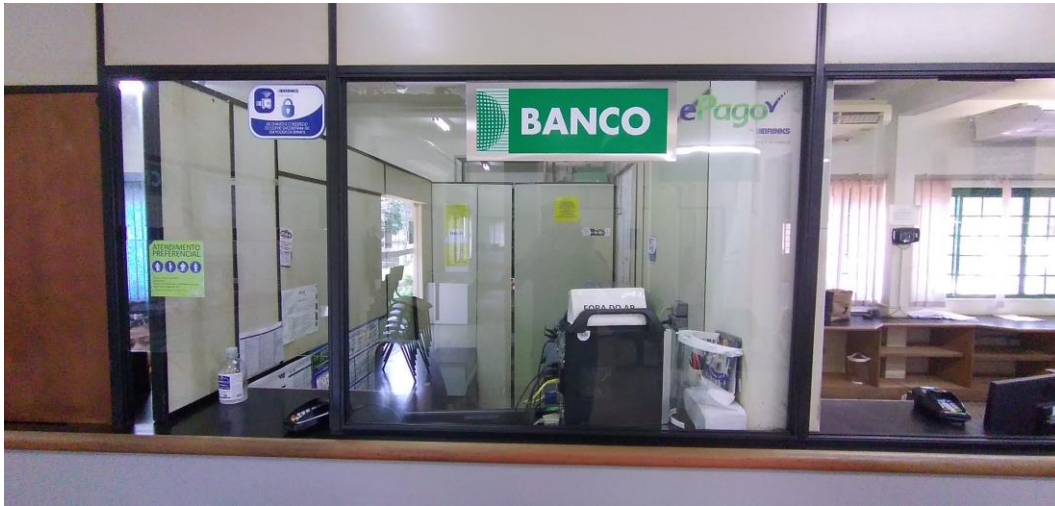
Foto 170: Banco

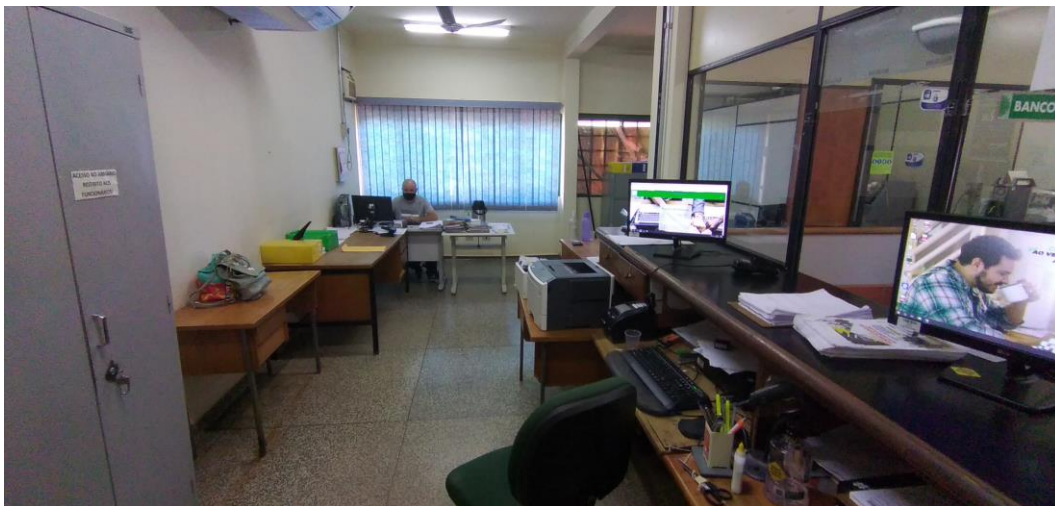
Foto 171: Sala da CNH

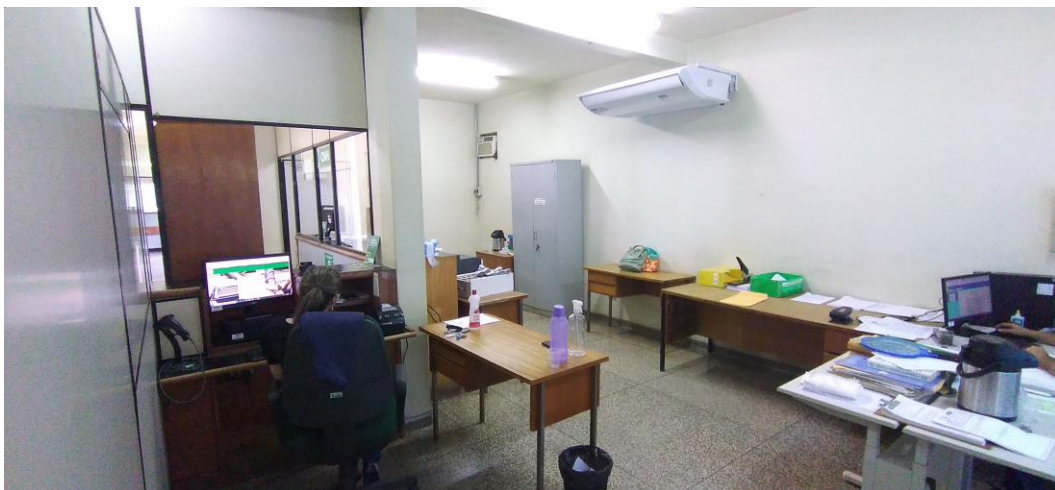
Foto 172: Sala da CNH
