## Relatório Fotográfico

**Local:** Jardim /MS

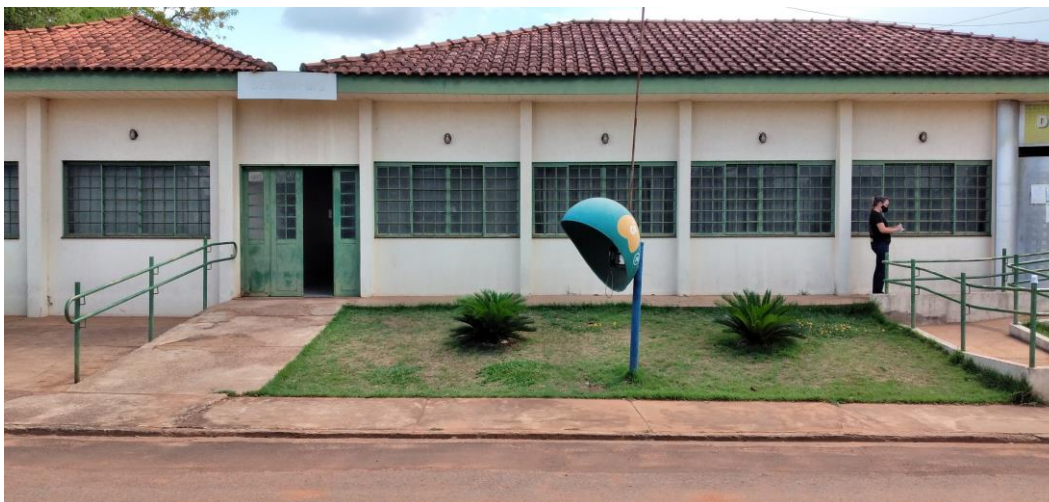
Foto 1: Fachada Frontal

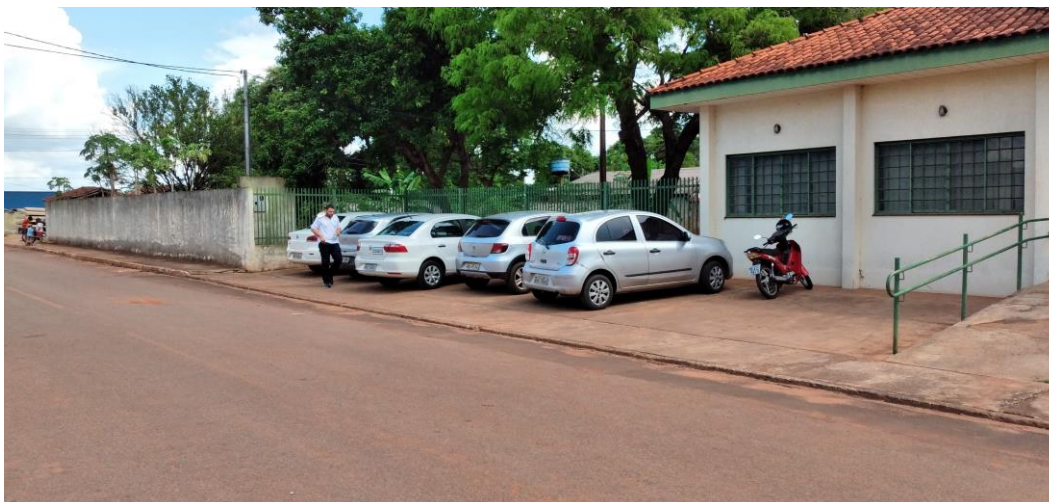
Foto 2: Fachada Frontal e Estacionamento

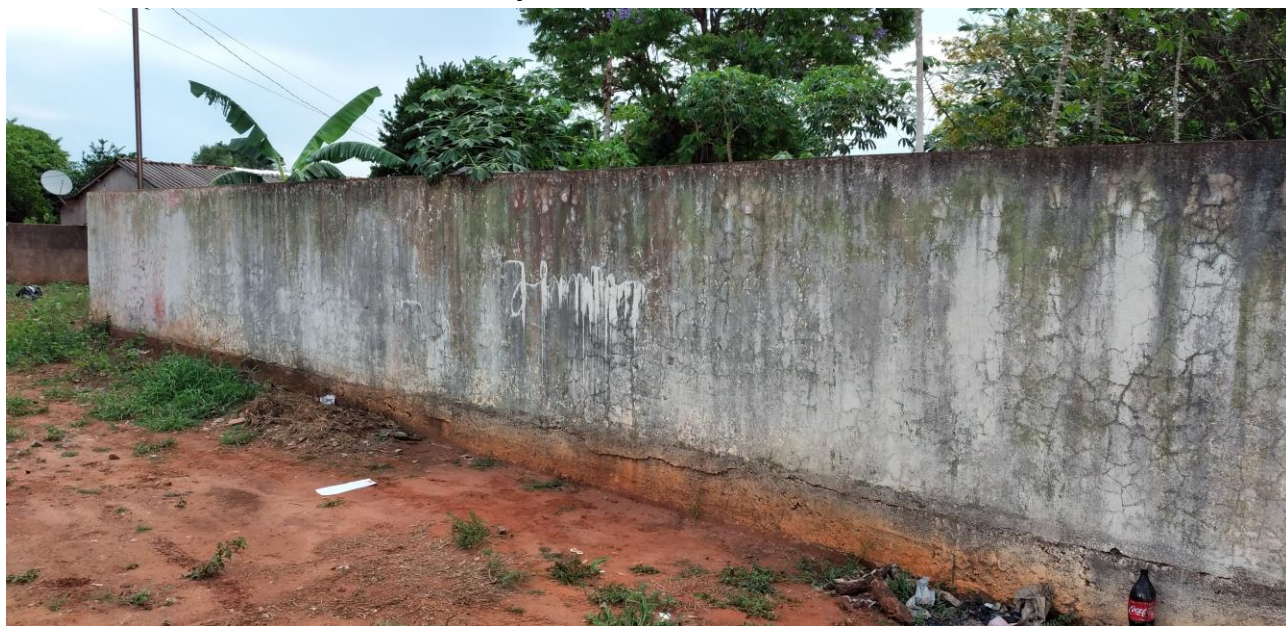
Foto 10: Muro Externo Danificado

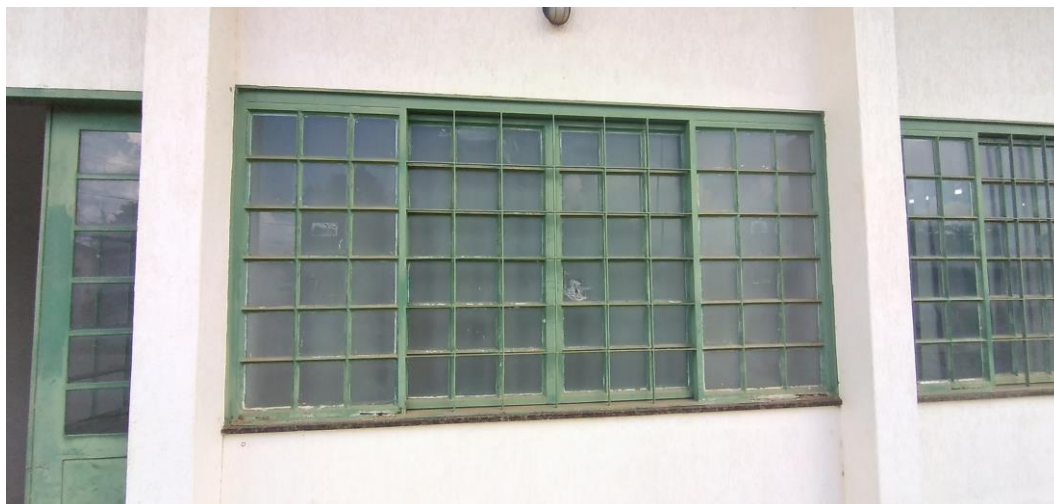
Foto 12: Janela na Fachada Frontal Danificada

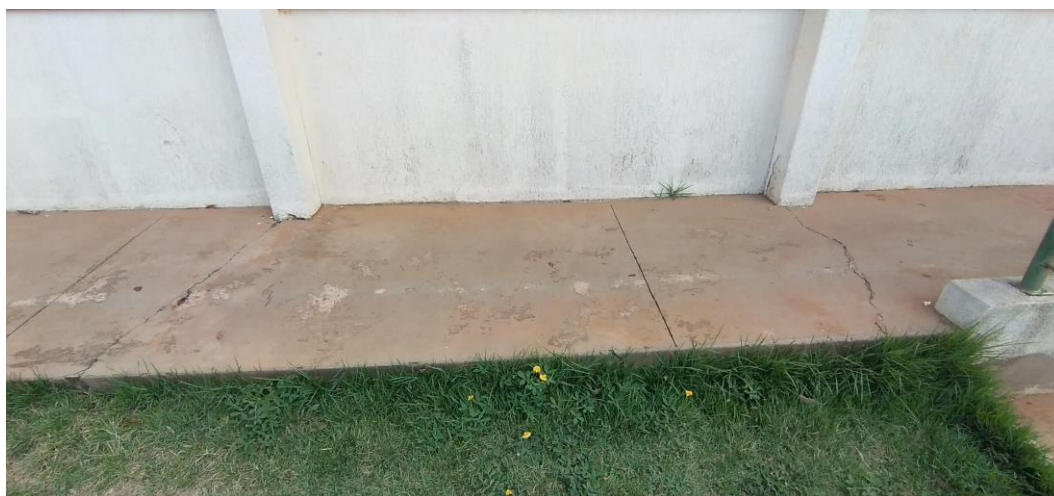
Foto 13: Calçada Externa Danificada

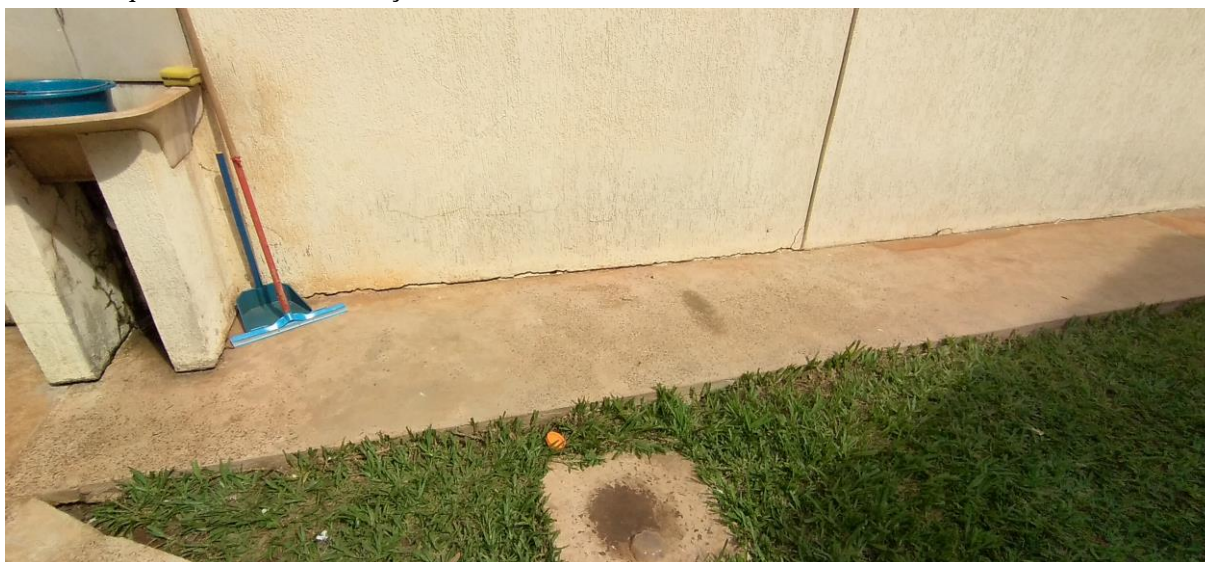
Foto 35: Encontro da Calçada com Parede Danificado

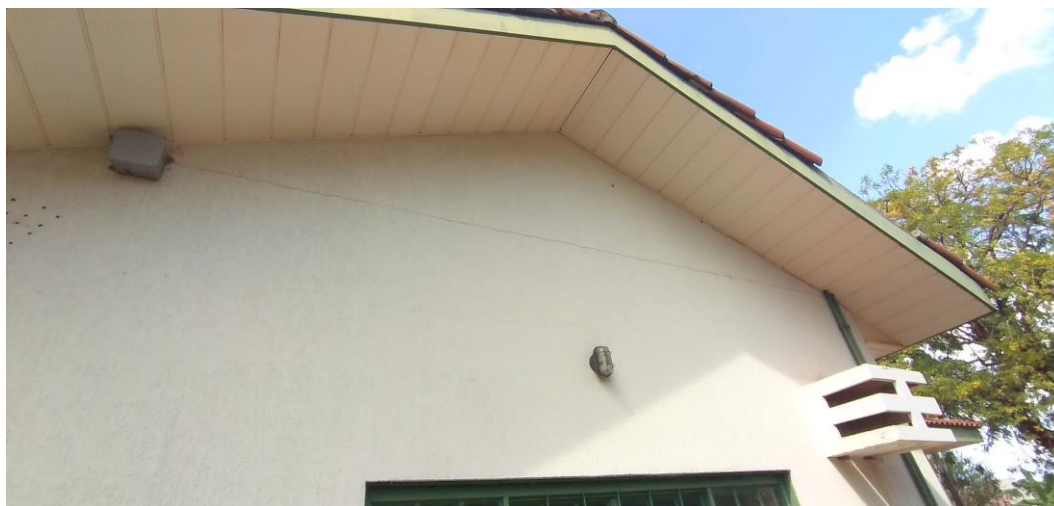
Foto 37: Fachada Posteiro Danificada

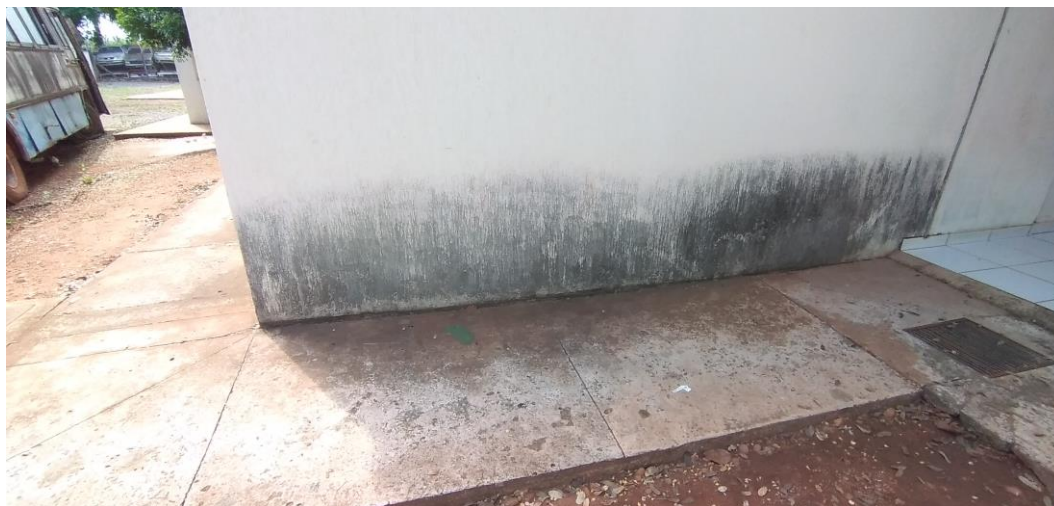
Foto 39: Fachada Posterior Danificada

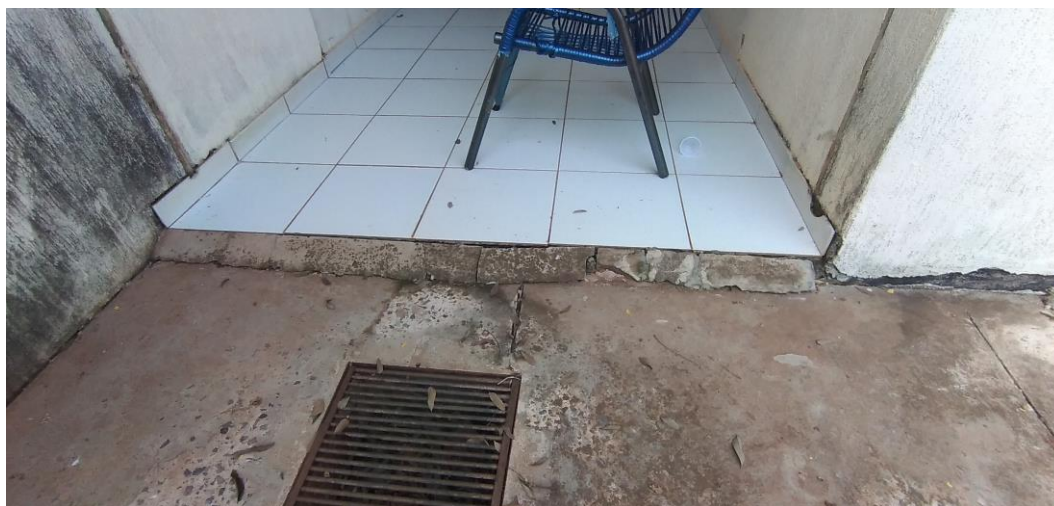
Foto 40: Calçada Interna de Acesso ao Interior da Agência Danificada

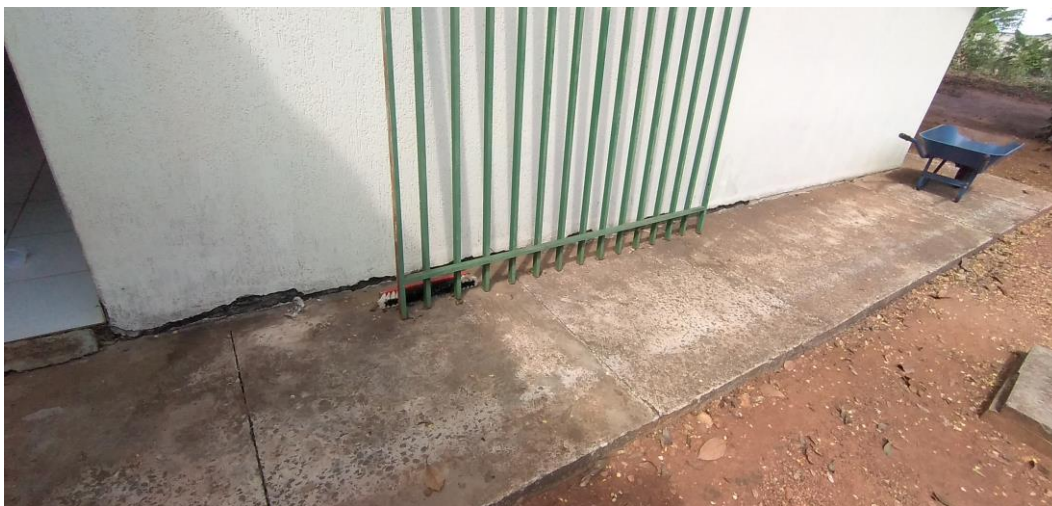
Foto 42: Encontro da Parede e Calçada Danificado

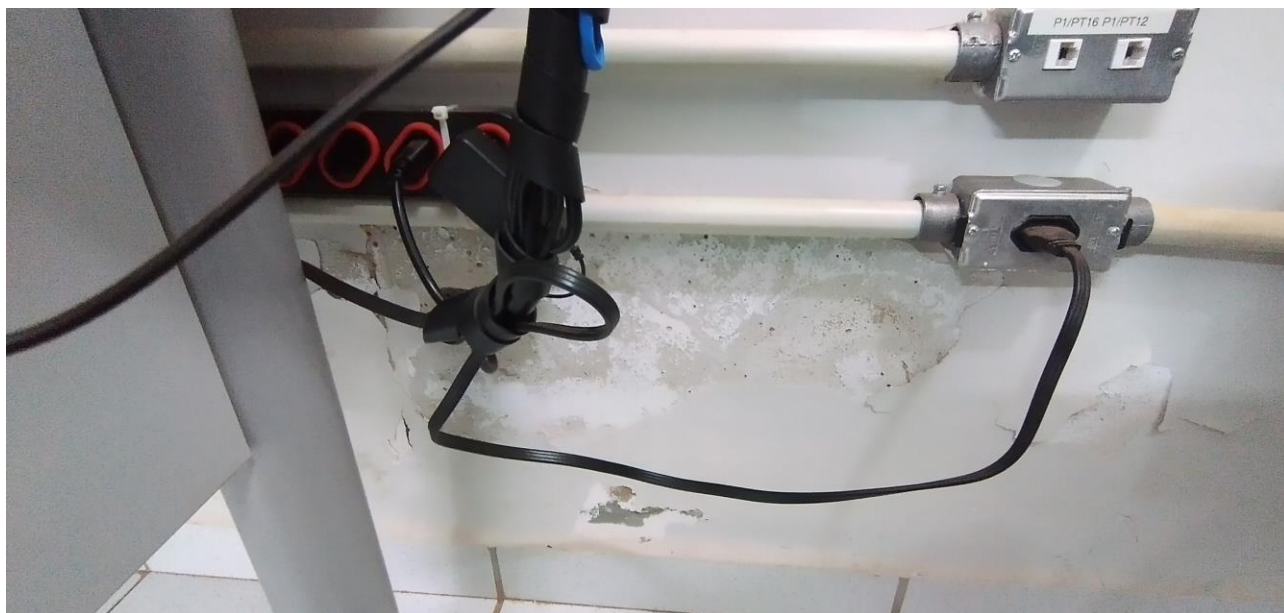
Foto 66: Parede da Sala do Gerente Danificada

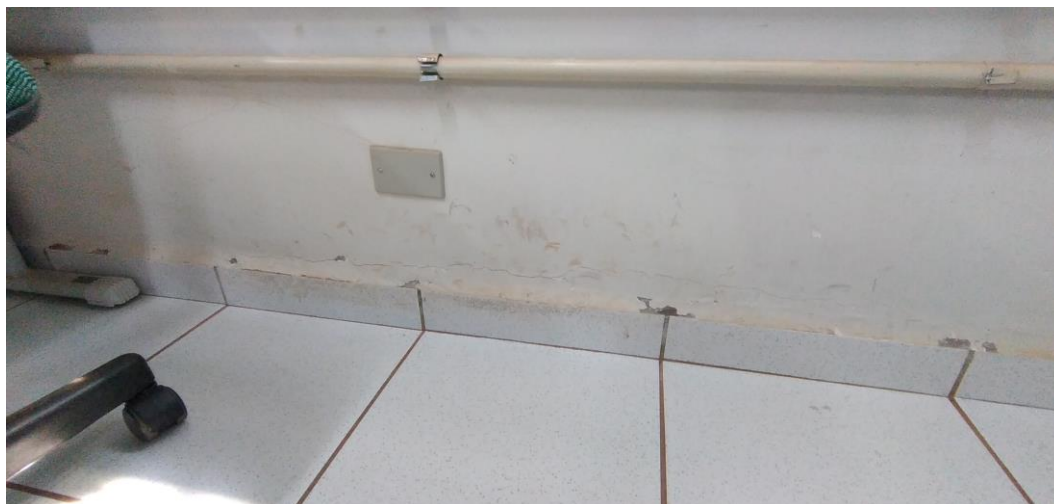
Foto 67: Parede da Sala do Gerente Danificada

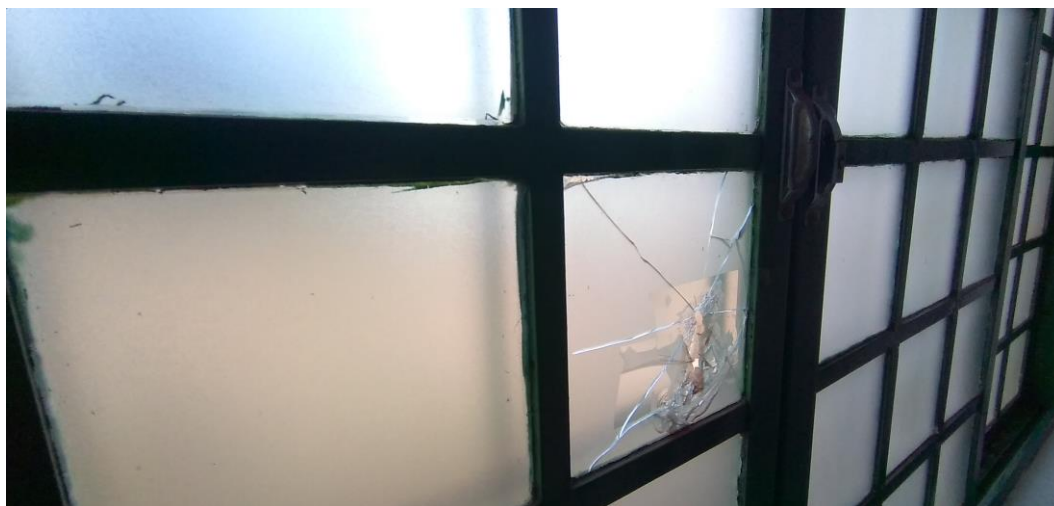
Foto 68: Janela da Sala de Captura de Imagem Danificada

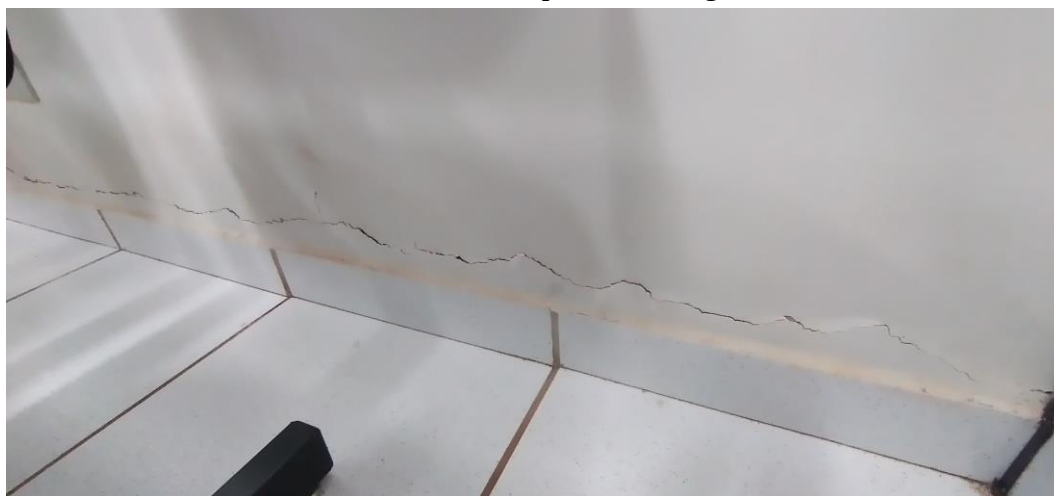
Foto 69: Parede da Área de Atendimento Danificada

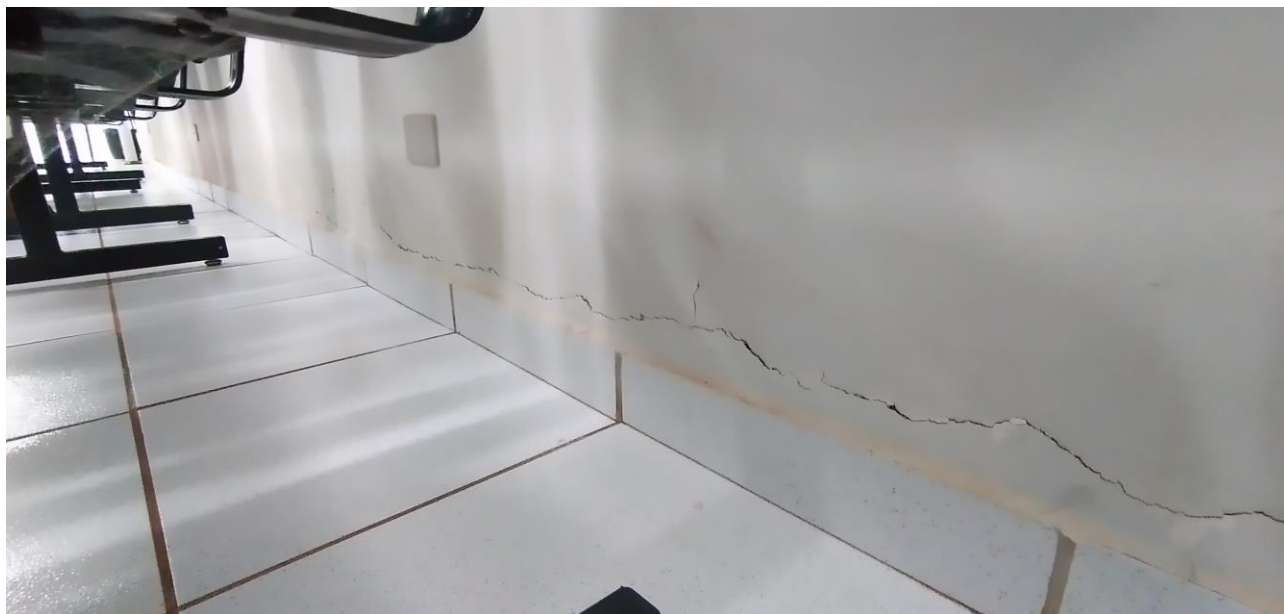
Foto 70: Parede da Área de Atendimento Danificada

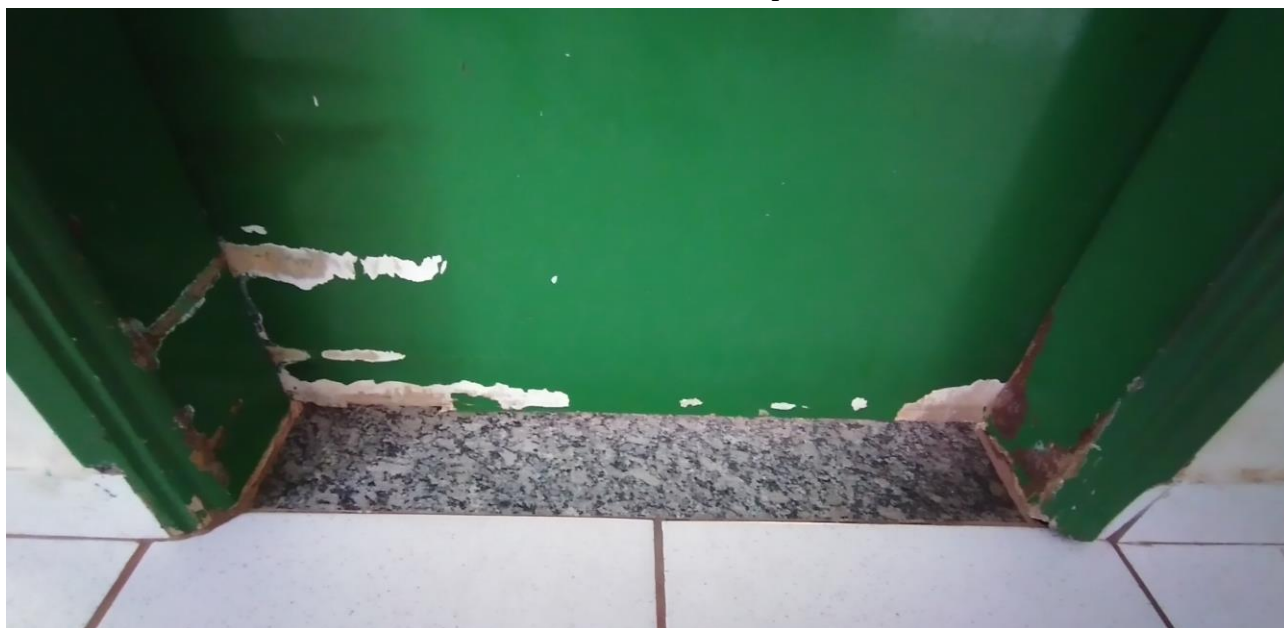
Foto 77: Porta da Copa Danificada

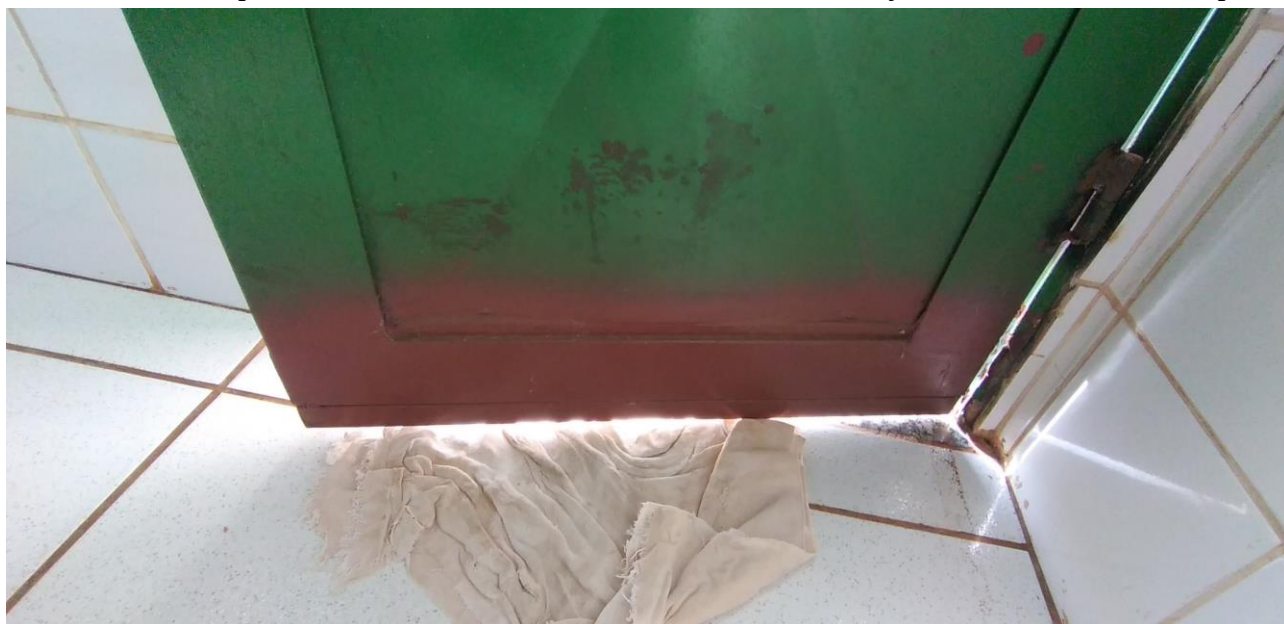
Foto 81: Porta de Acesso a área de Serviço Danificada

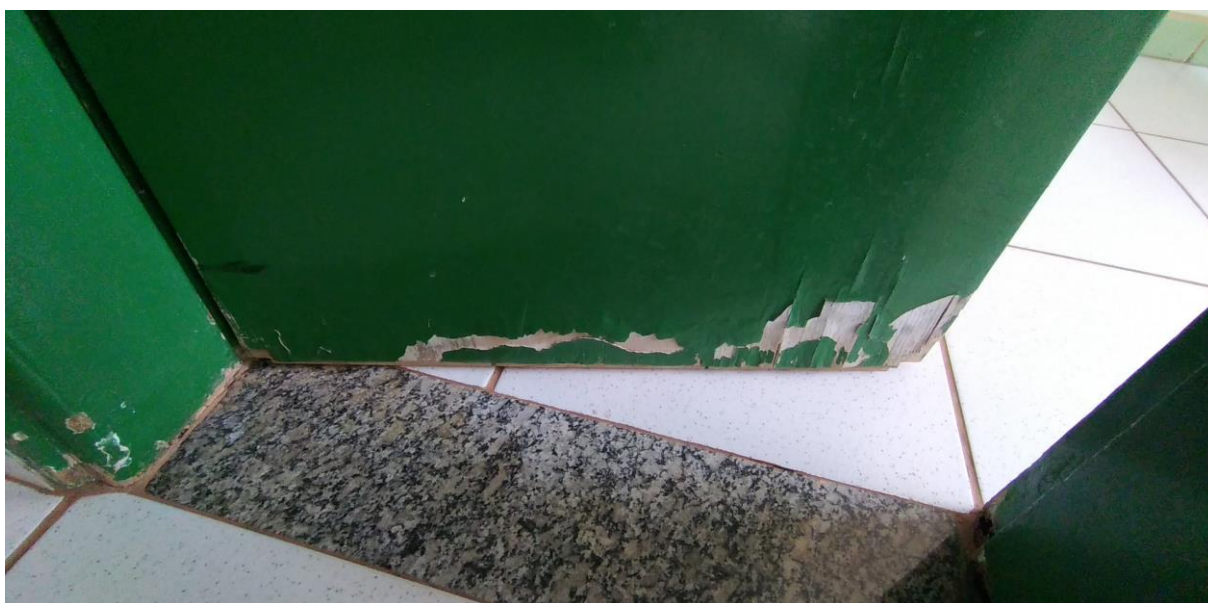
Foto 88: Porta do Banheiro Masculino de Funcionários Danificada

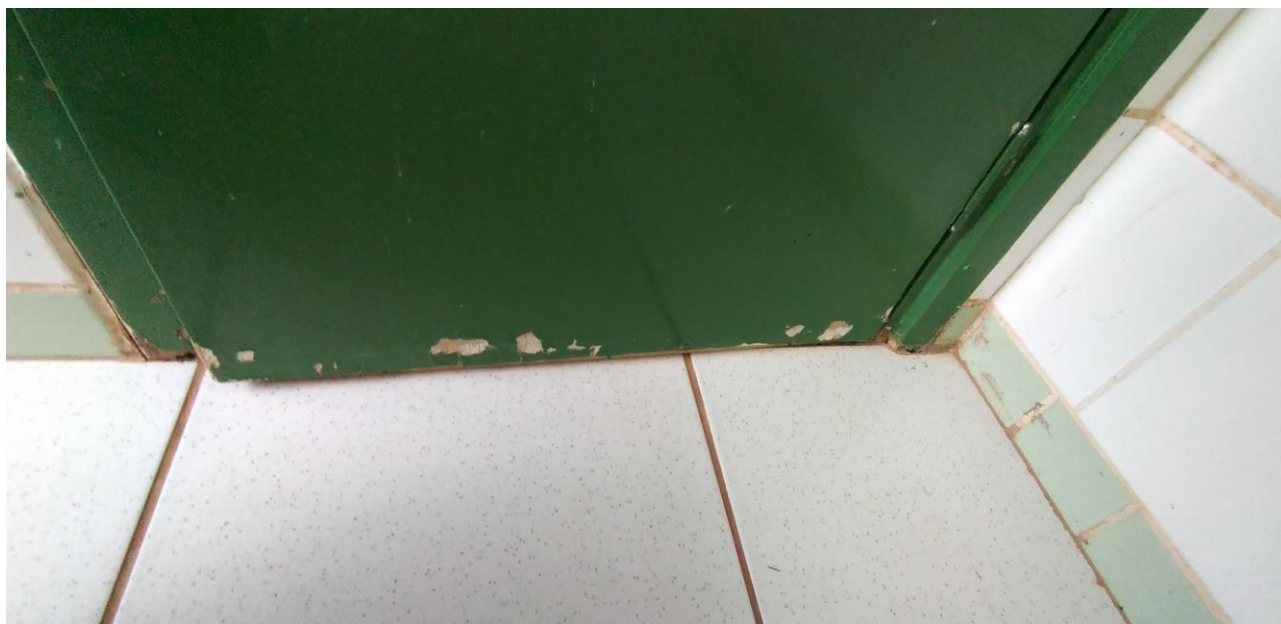
Foto 91: Porta do Banheiro Masculino de Funcionários Danificada

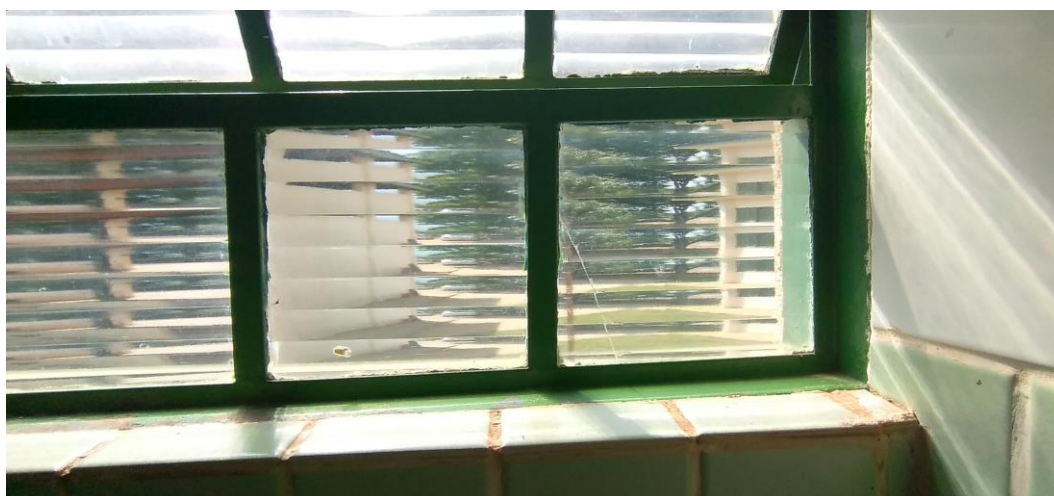
Foto 94: Janela do Banheiro Masculino de Funcionários Danificada

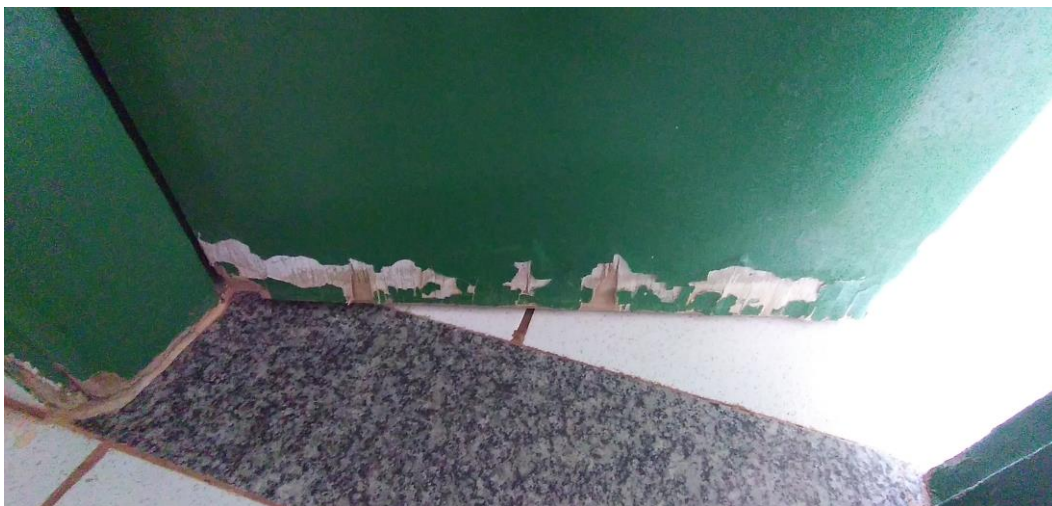
Foto 99: Porta do Banheiro Feminino de Funcionárias Danificada

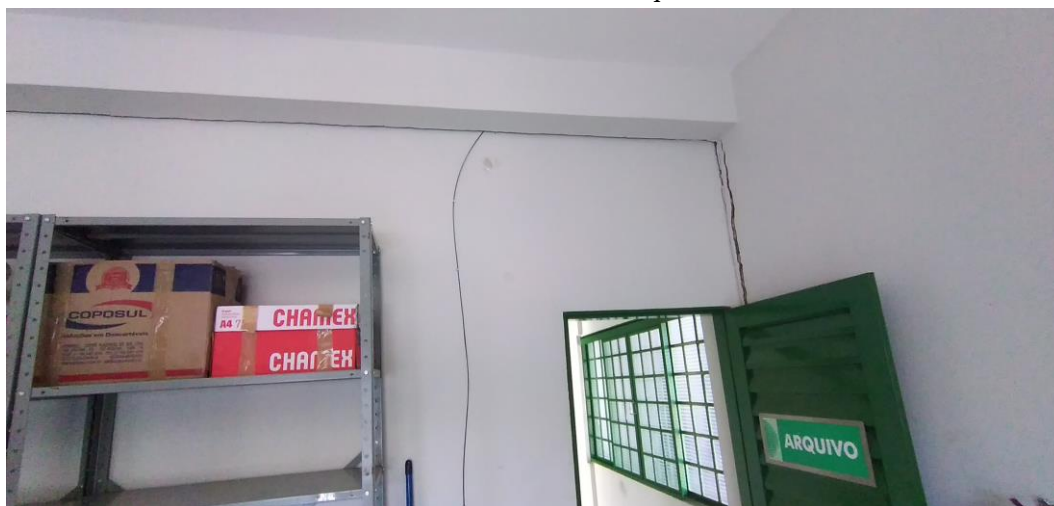
Foto 107: Fiação Aparente no Arquivo

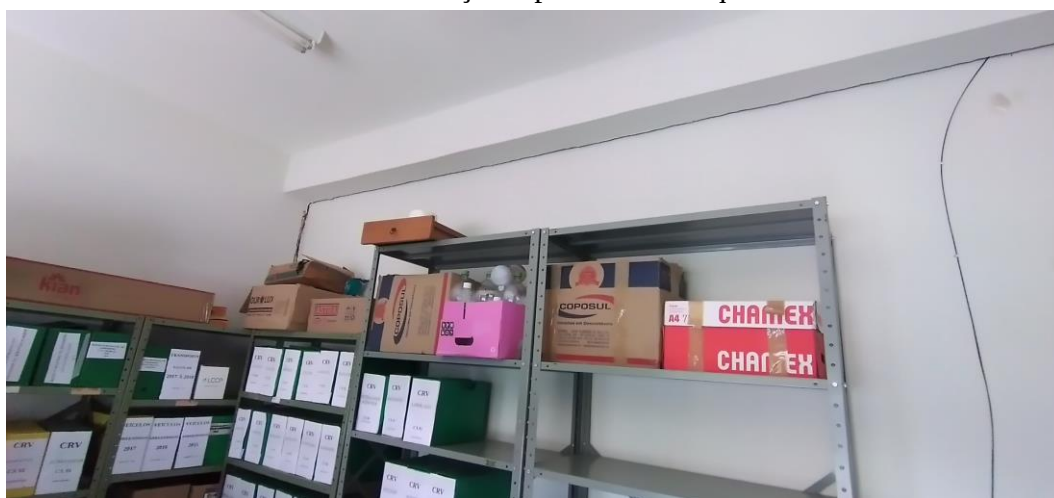
Foto 108: Parede do Arquivo Danificada

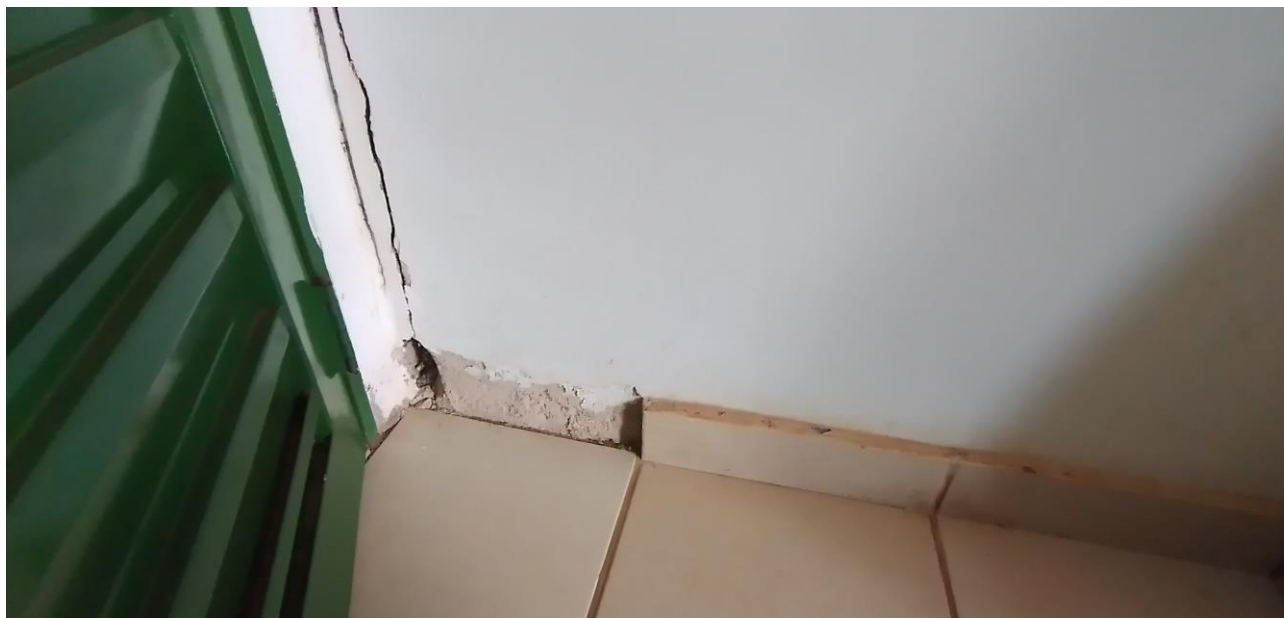
Foto 109: Rodapé e Parede do Arquivo Danificados

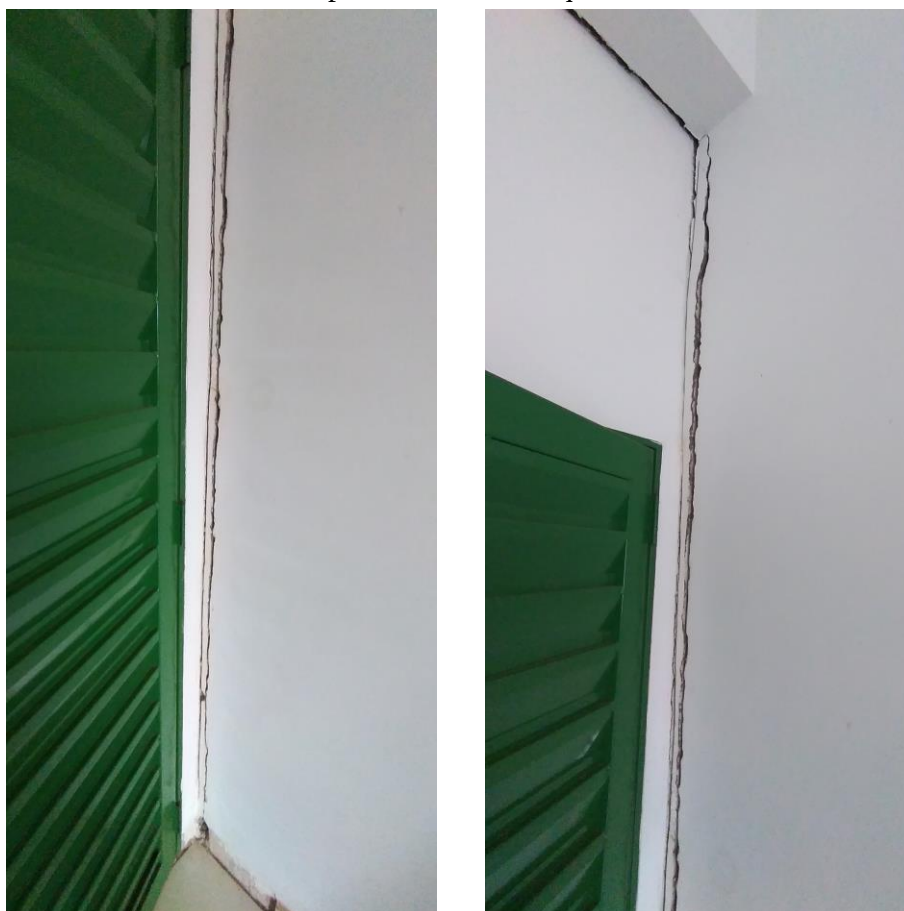
Fotos 110 e 111: Parede do Arquivo Danificada

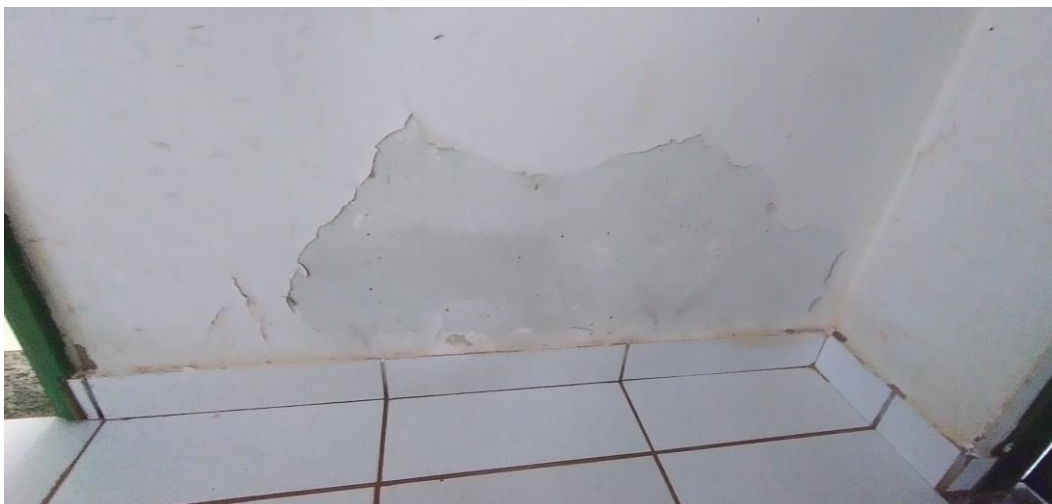
Foto 112: Parede da Área de Circulação Danificada

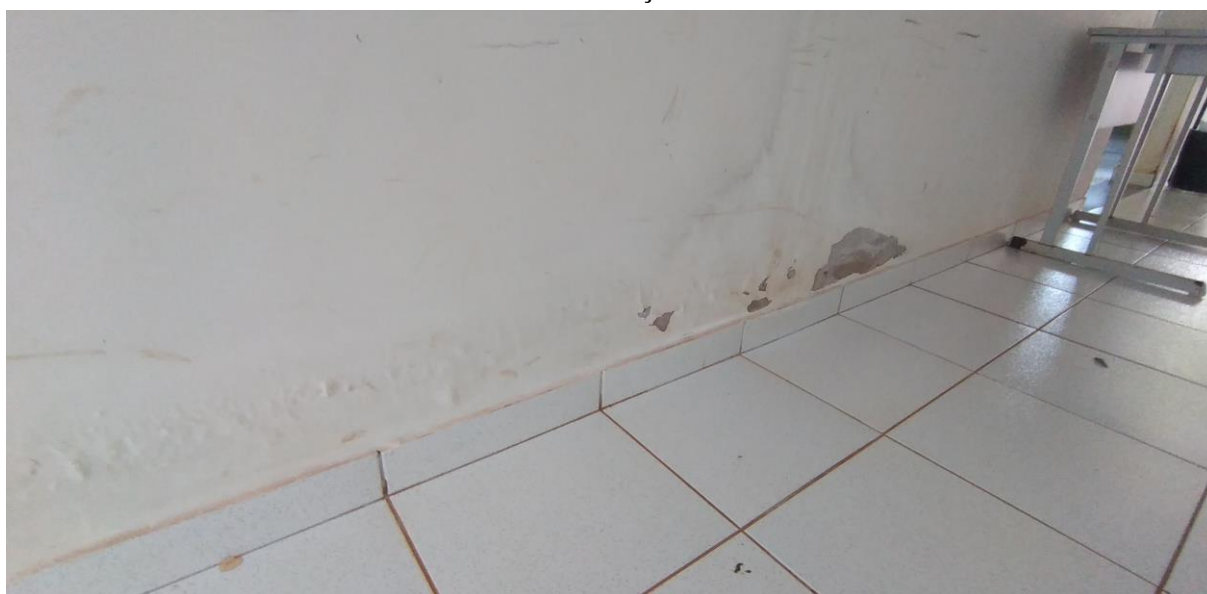
Foto 118: Parede da Área de Circulação Danificada

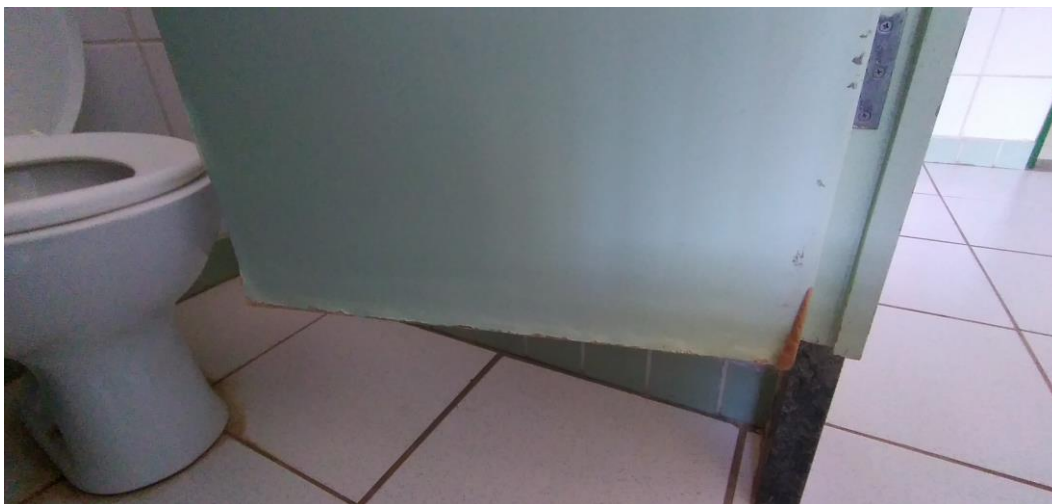
Foto 133: Porta do Sanitário Masculino Danificada

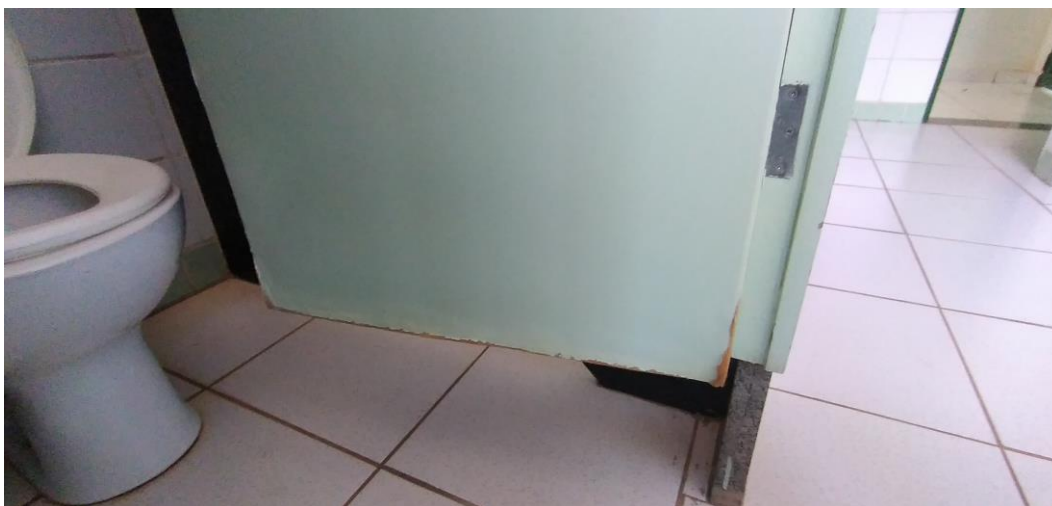
Foto 134: Porta do Sanitário Masculino Danificada

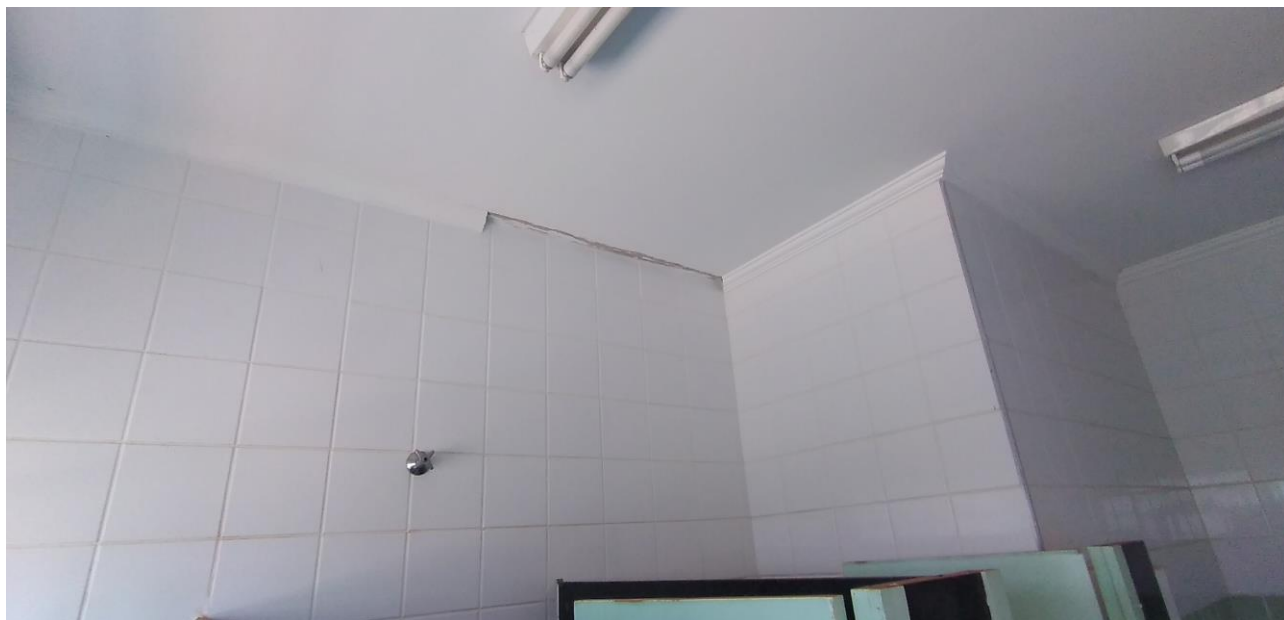
Foto 136: Moldura de Gesso do Banheiro Masculino Danificada

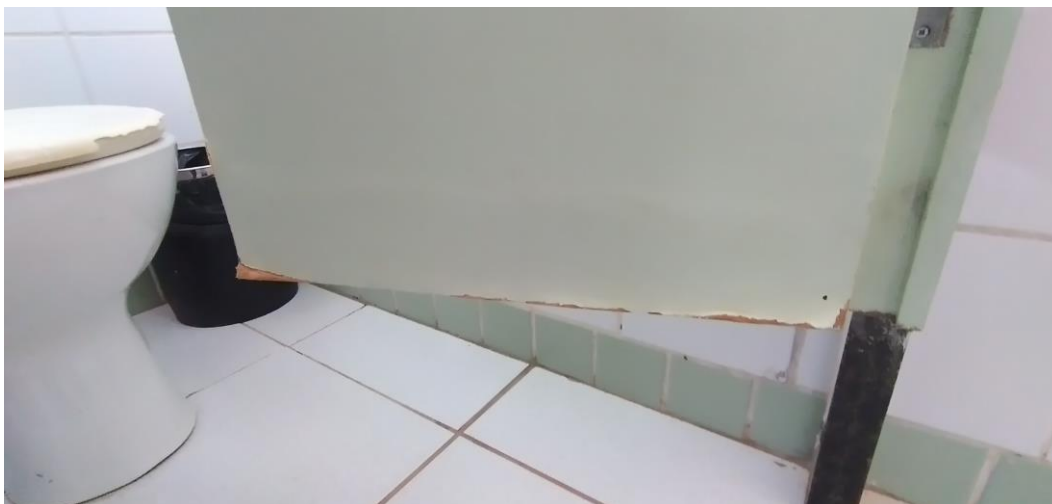
Foto 149: Porta do Sanitário Feminino Danificada

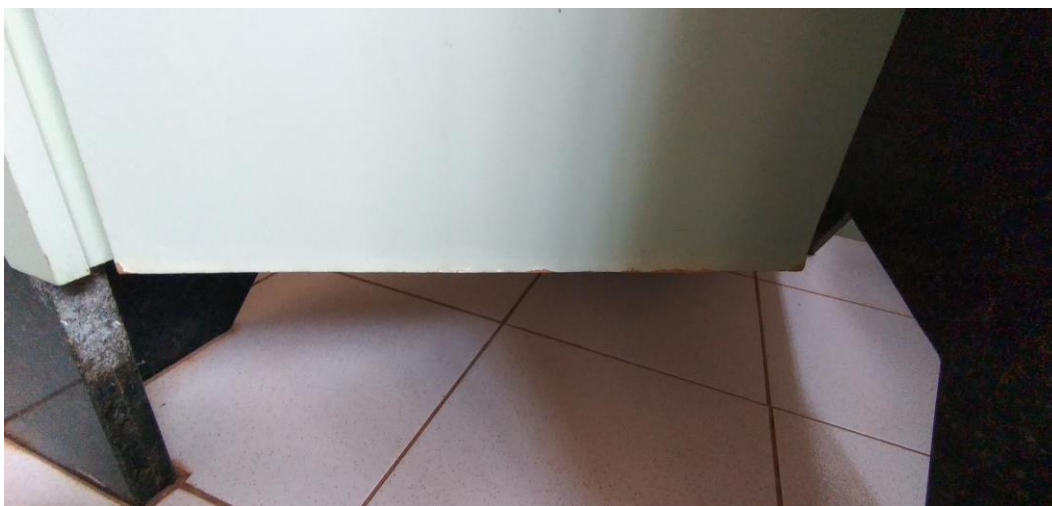
Foto 150: Porta do Sanitário Feminino Danificada

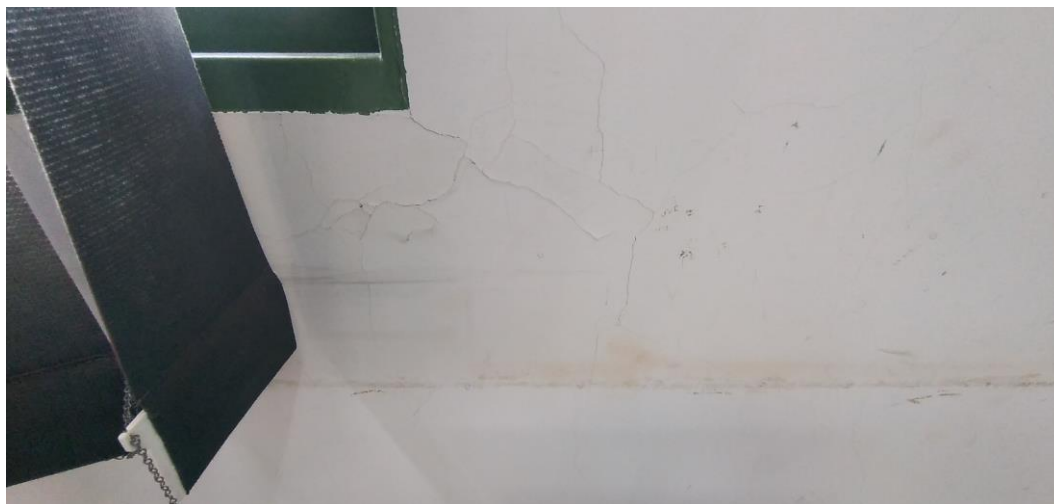
Foto 159: Parede da Sala de Exames Danificada

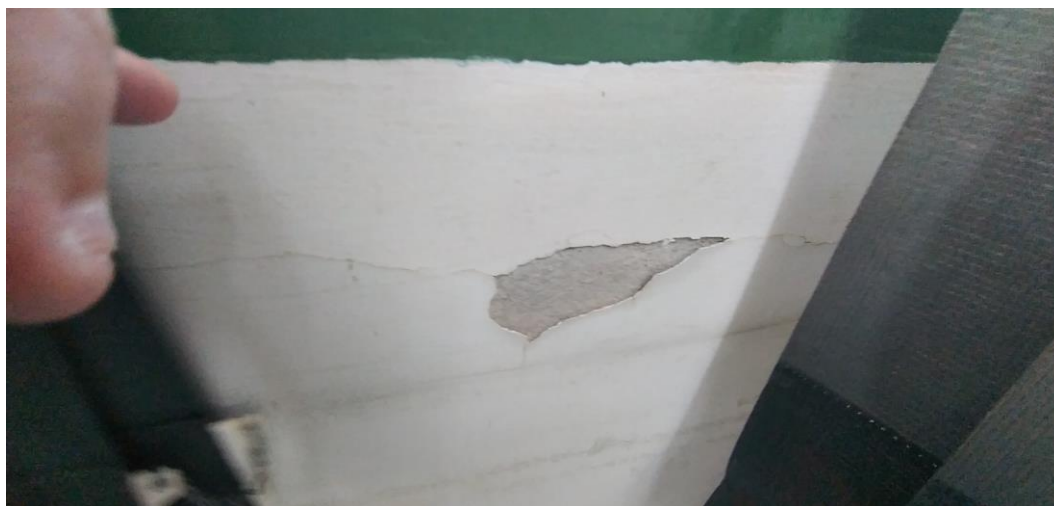
Foto 160: Parede da Sala de Exames Danificada
