## Relatório Fotográfico

**Local:** Nioaque/MS

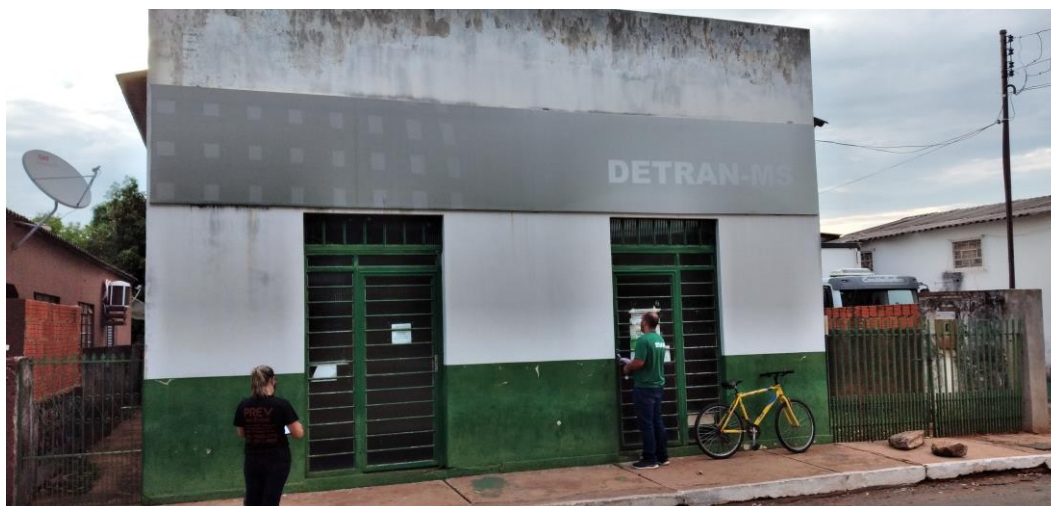
Foto 1: Fachada Frontal

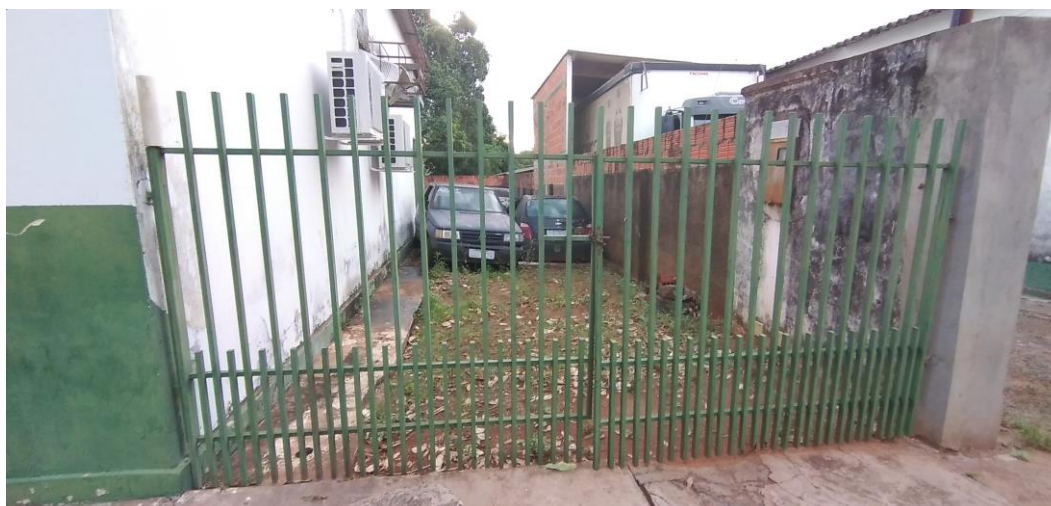
Foto 2: Portão de Acesso Ao Pátio Interno

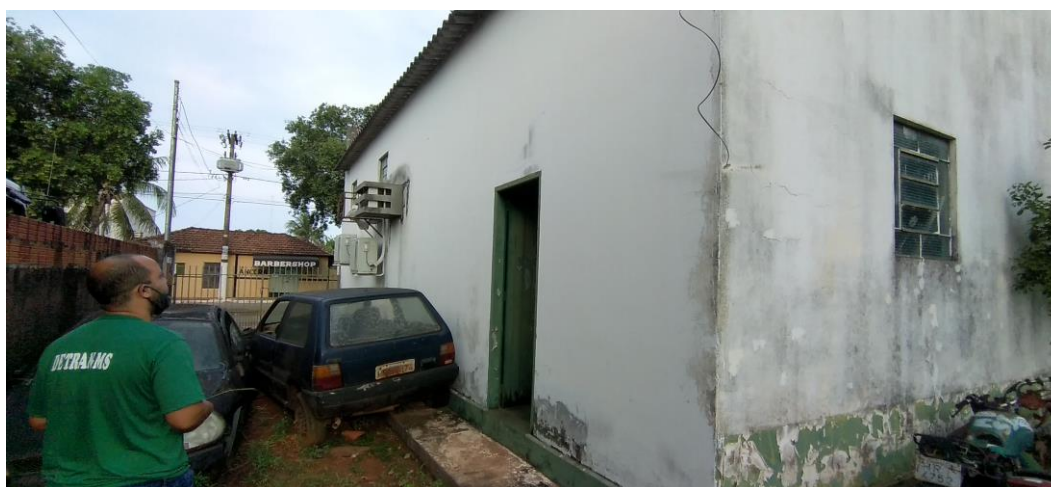
Foto 3: Fachada Lateral Direita e Porta de Acesso

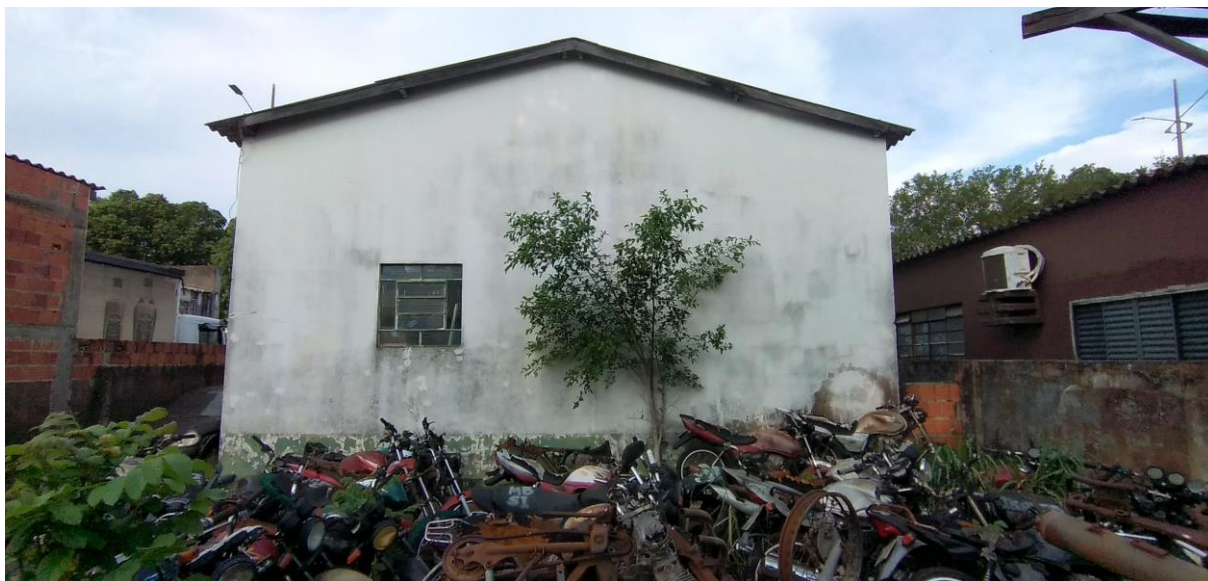
Foto 4: Fachada Posterior

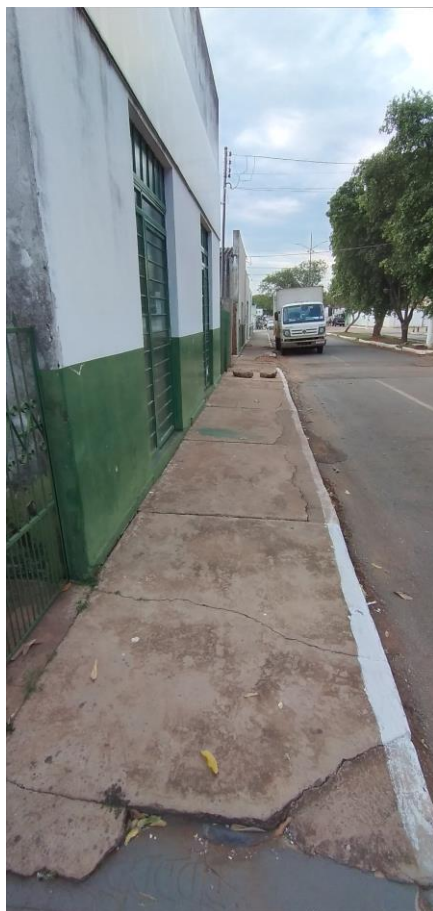
Foto 5: Calçada Externa

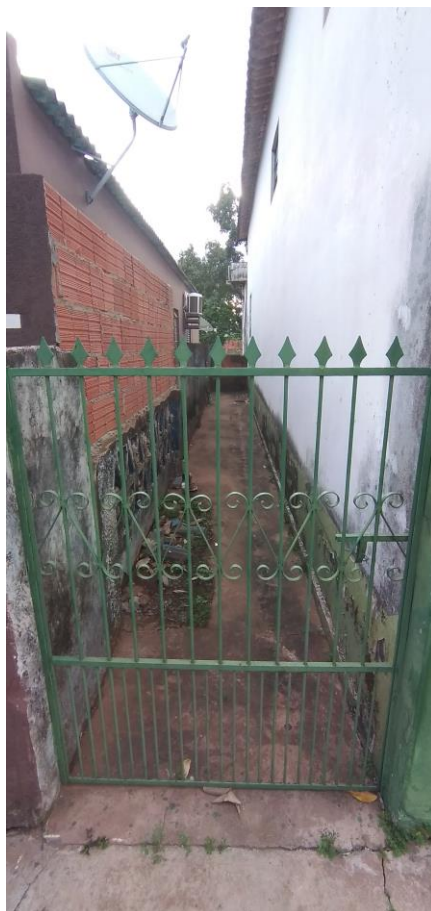
Foto 6: Portão de Acesso ao  
Corredor Lateral

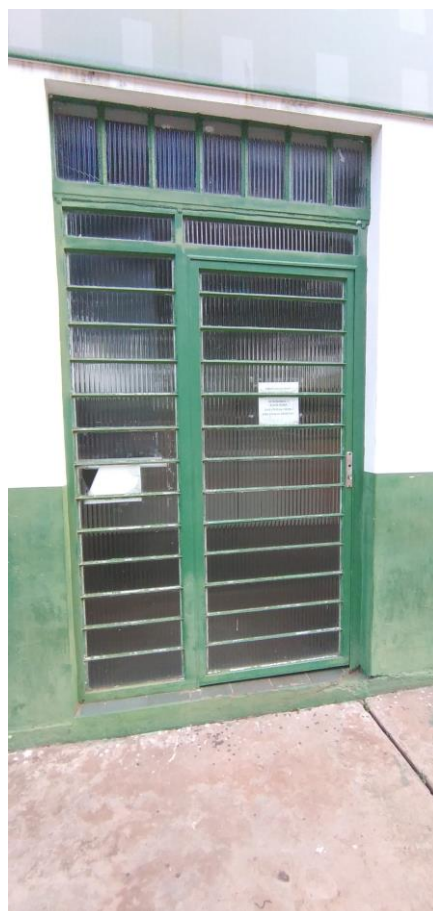
Foto 7: Entrada Principal

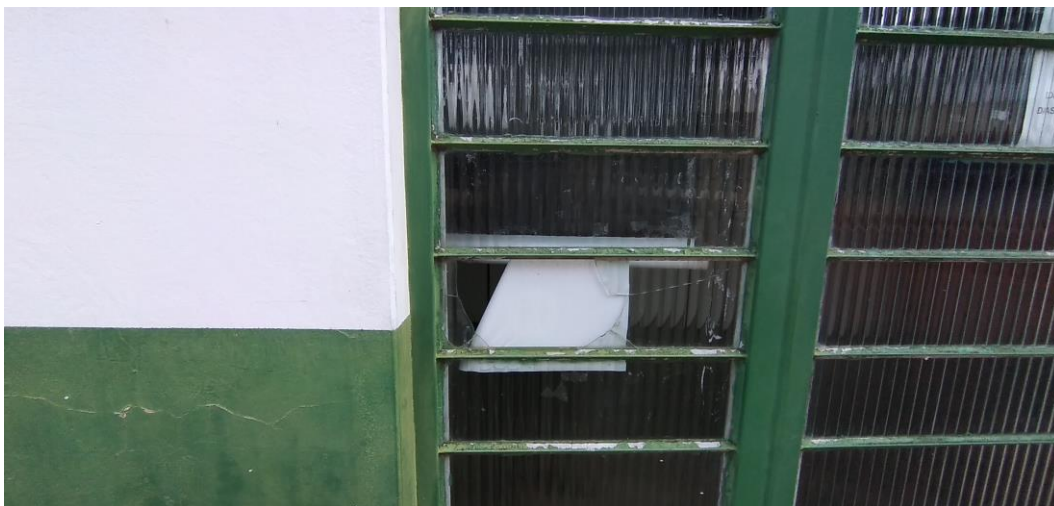
Foto 8: Porta de Acesso Principal Danificada

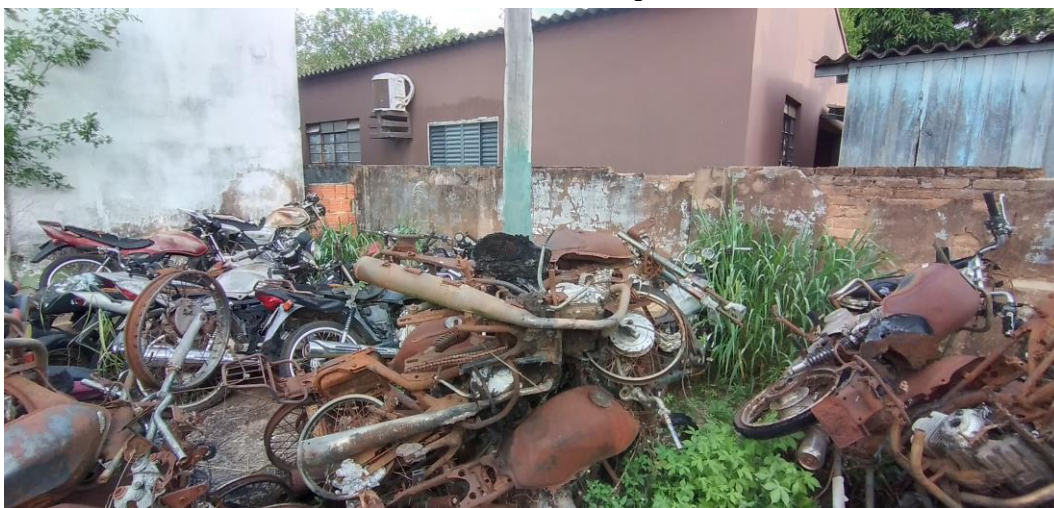
Foto 9: Pátio de Veículos Apreendidos

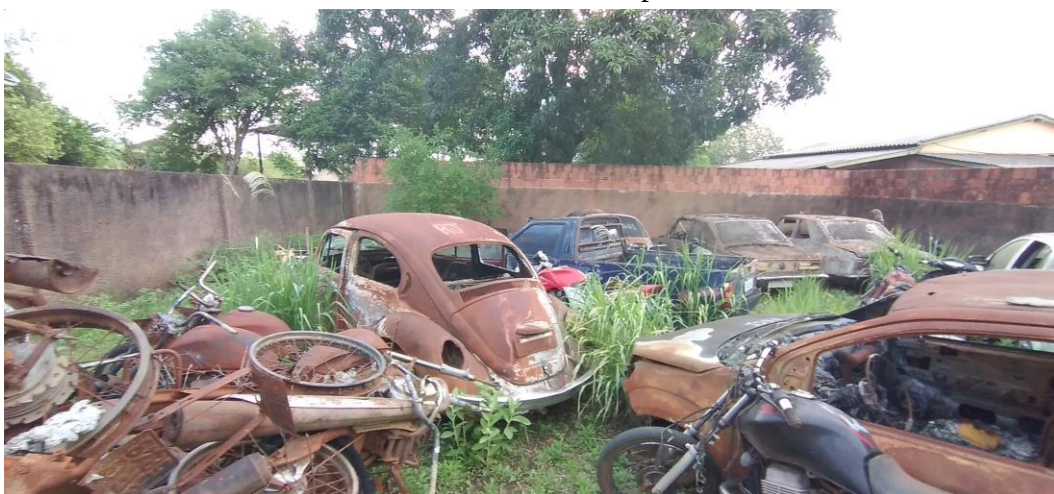
Foto 10: Pátio de Veículos Apreendidos

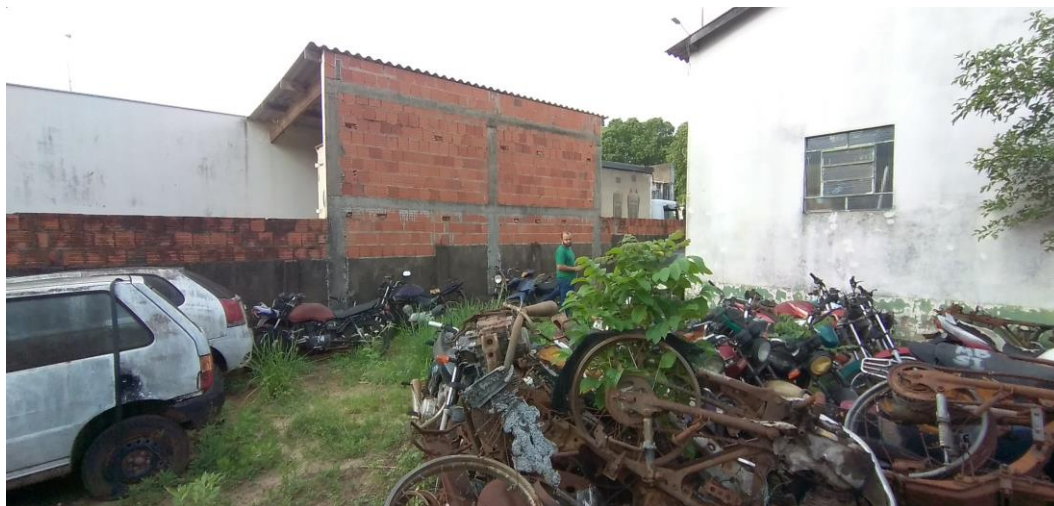
Foto 11: Pátio de Veículos Apreendidos

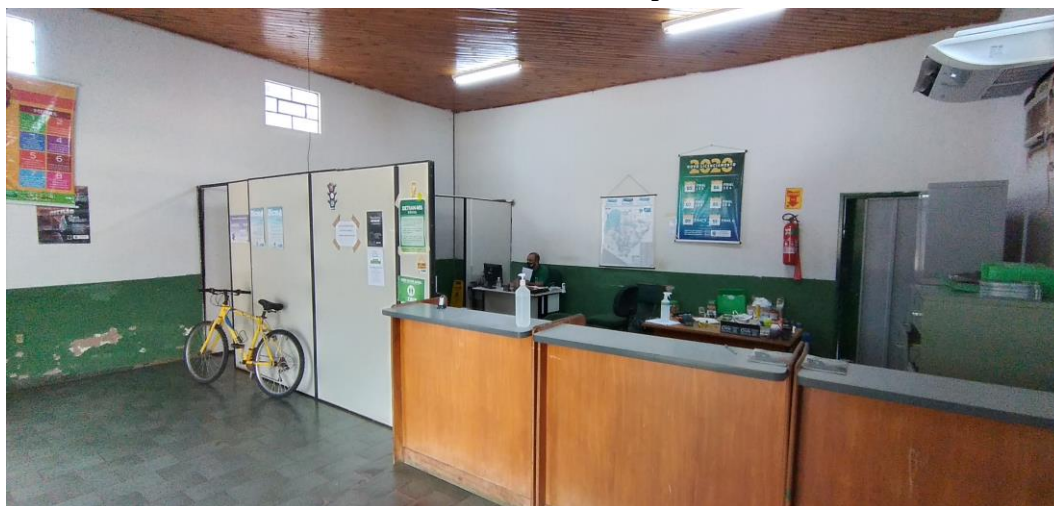
Foto 12: Área de Atendimento

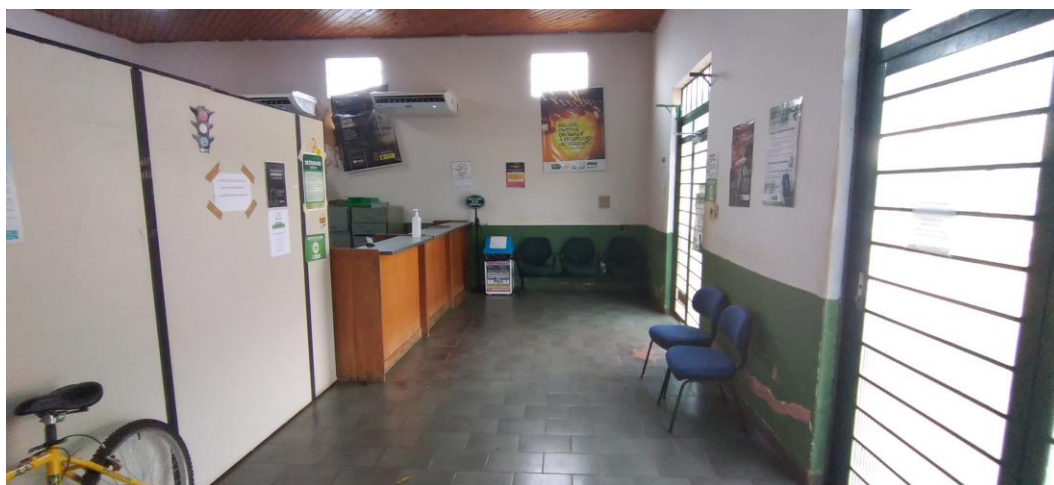
Foto 13: Área de Atendimento

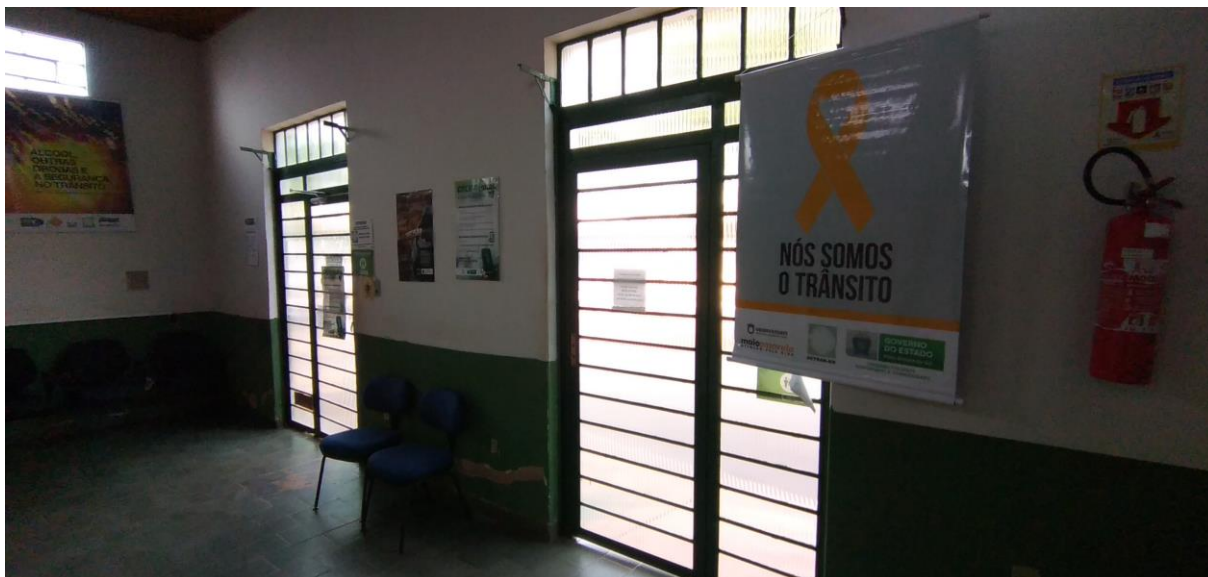
Foto 14: Portas de Acesso Principal a Agência

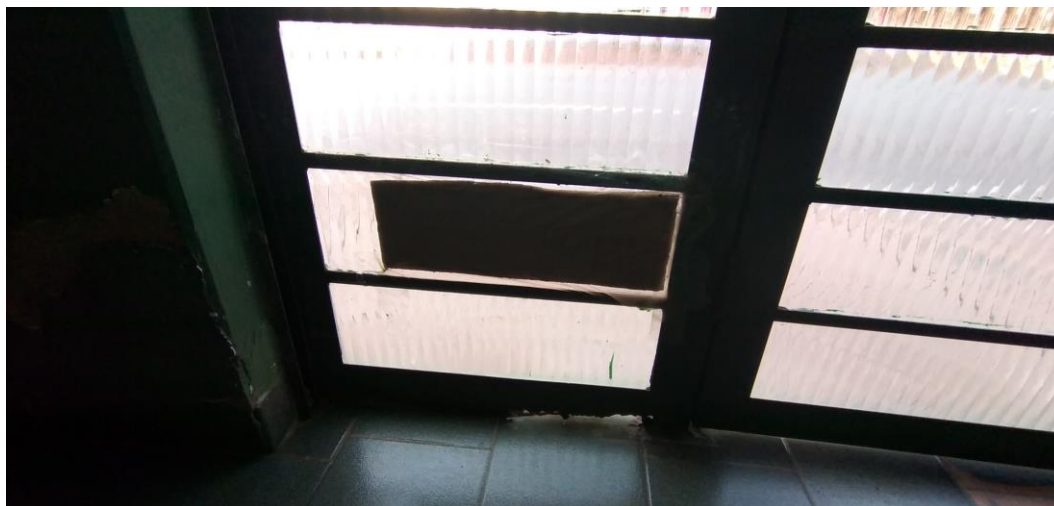
Foto 18: Porta de Acesso Principal Danificada

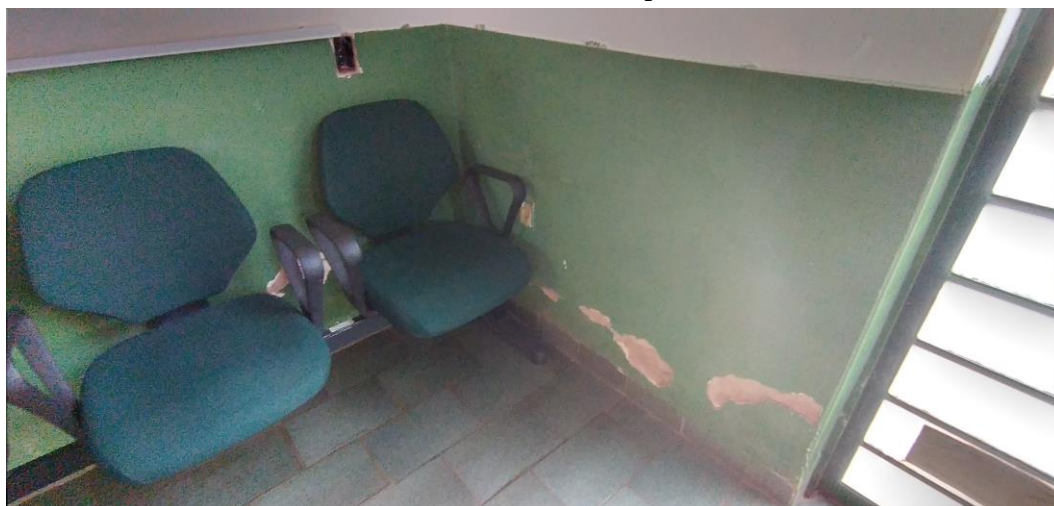
Foto 19: Parede da Área de Atendimento Danificada

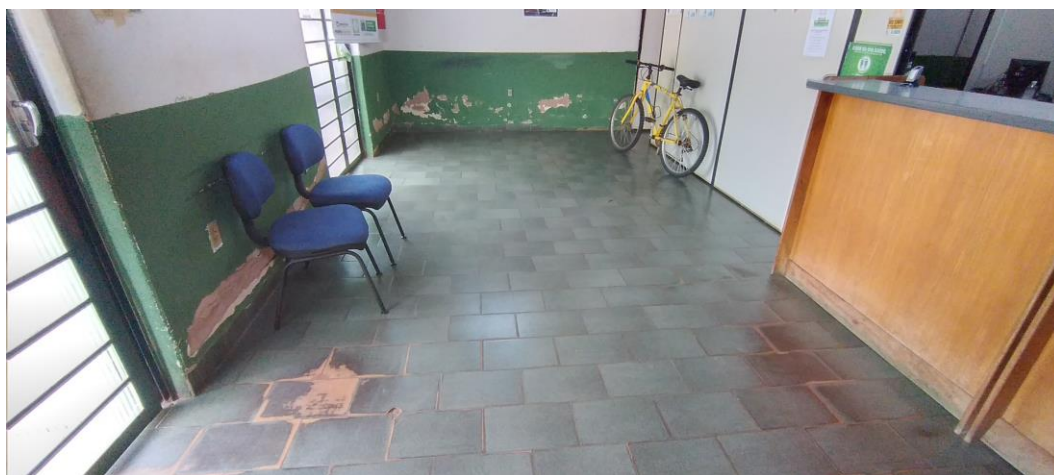
Foto 20: Piso da Área de Atendimento Danificado

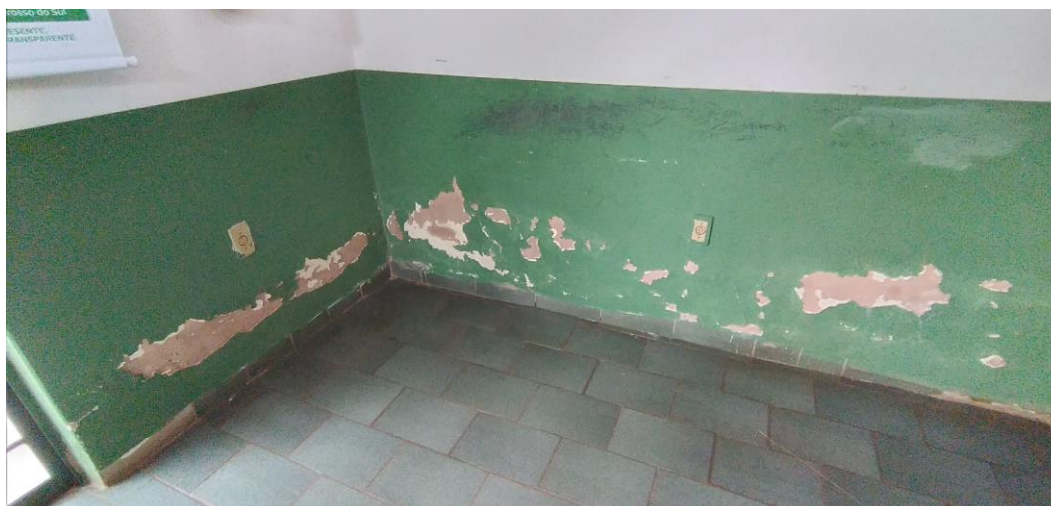
Foto 21: Parede da Área de Atendimento Danificada

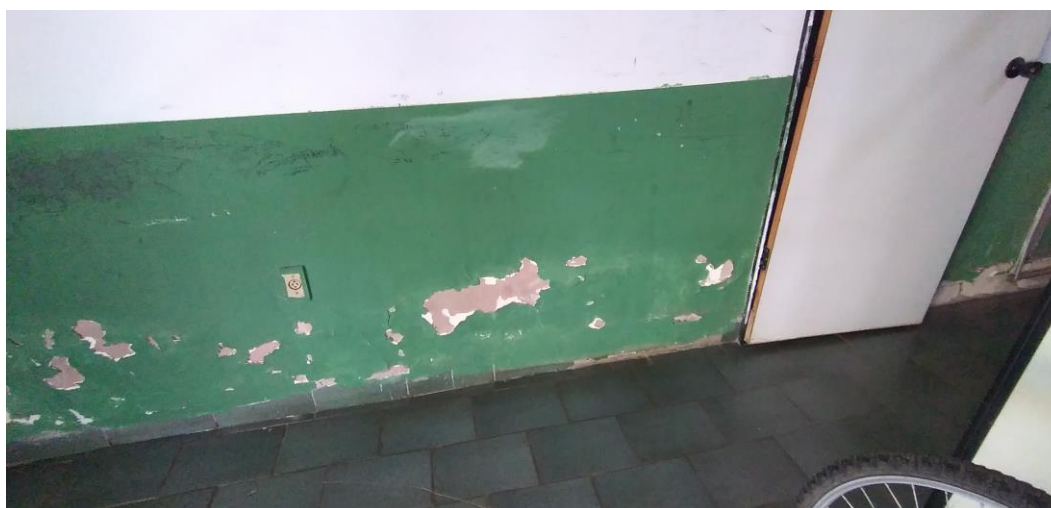
Foto 22: Parede da Área de Atendimento Danificada

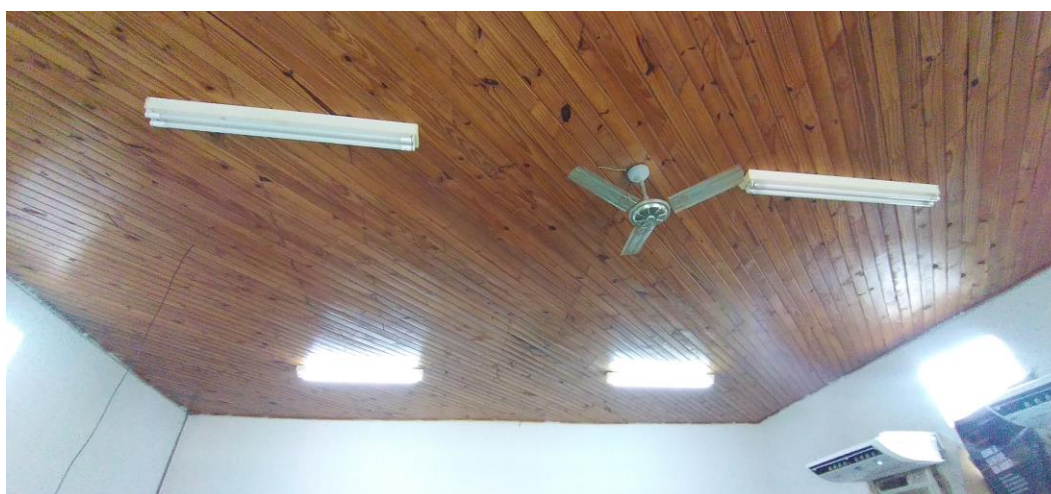
Foto 23: Foro de Madeira da Área de Atendimento

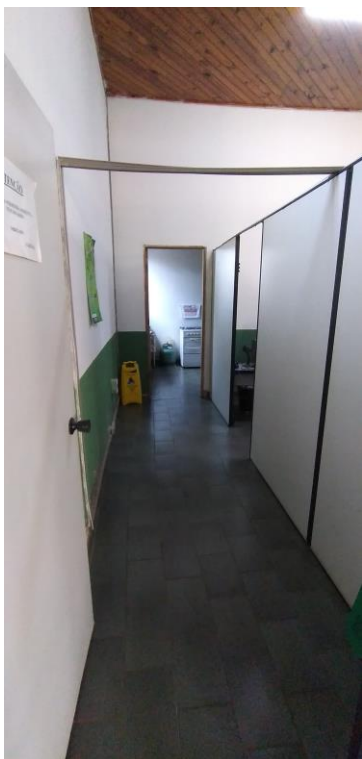
Foto 24: Área de Circulação

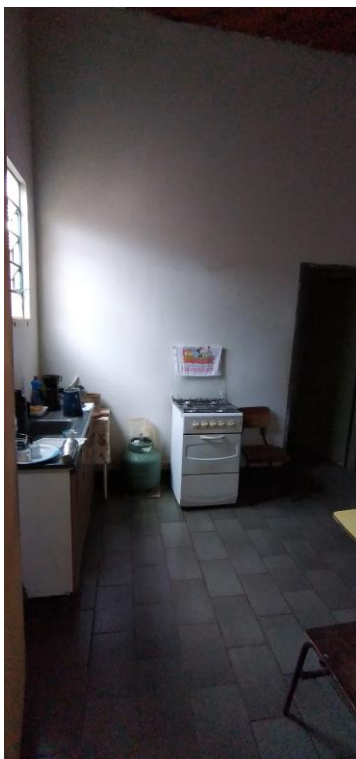
Foto 25: Copa

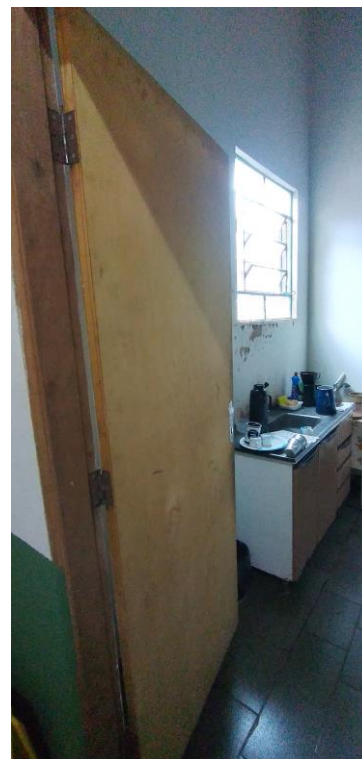
Foto 26: Porta da Copa

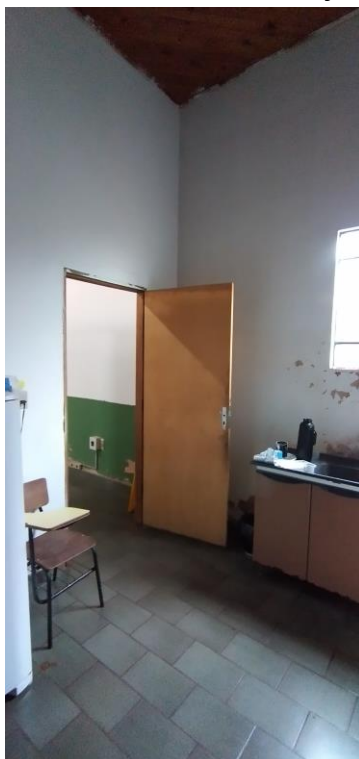
Foto 27: Copa

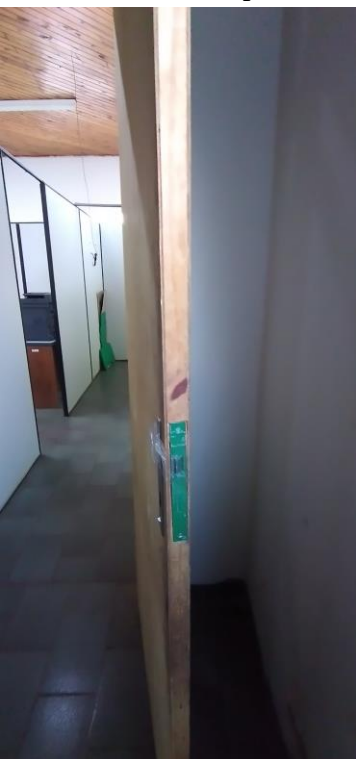
Foto 28: Maçaneta e Fechadura Danificadas

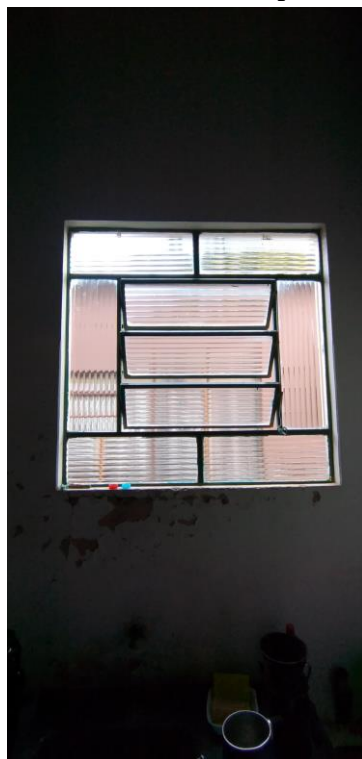
Foto 29: Janela da Copa

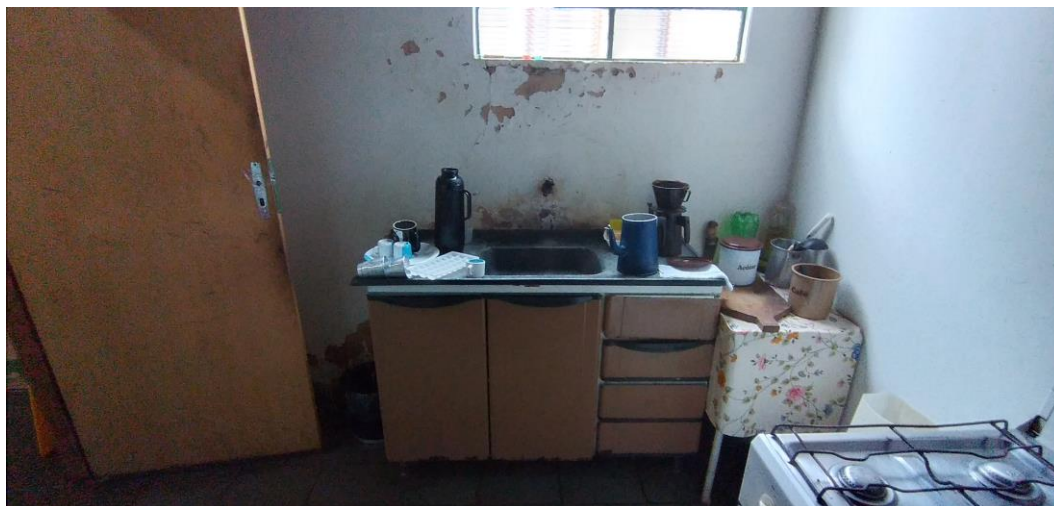
Foto 30: Bancada da Copa

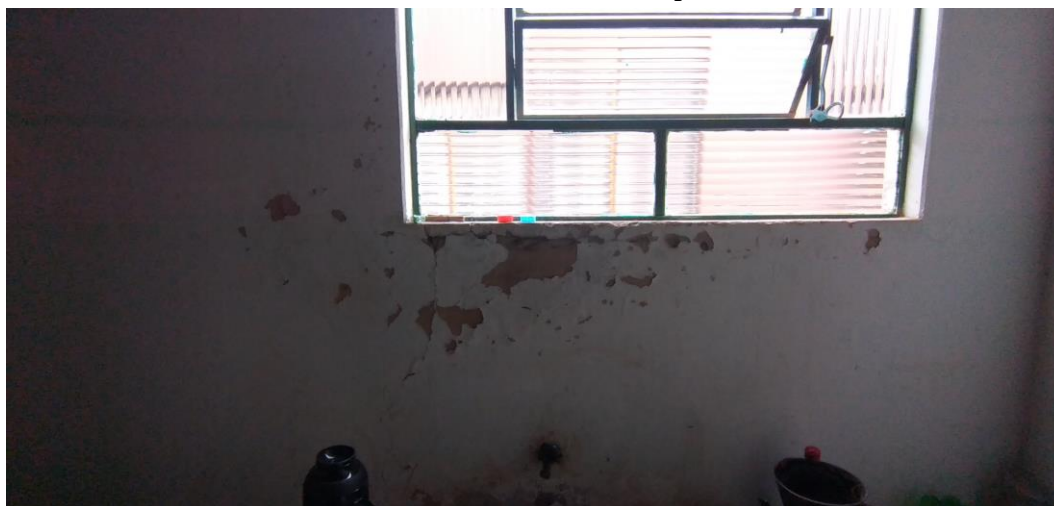
Foto 31: Parede da Copa Danificada

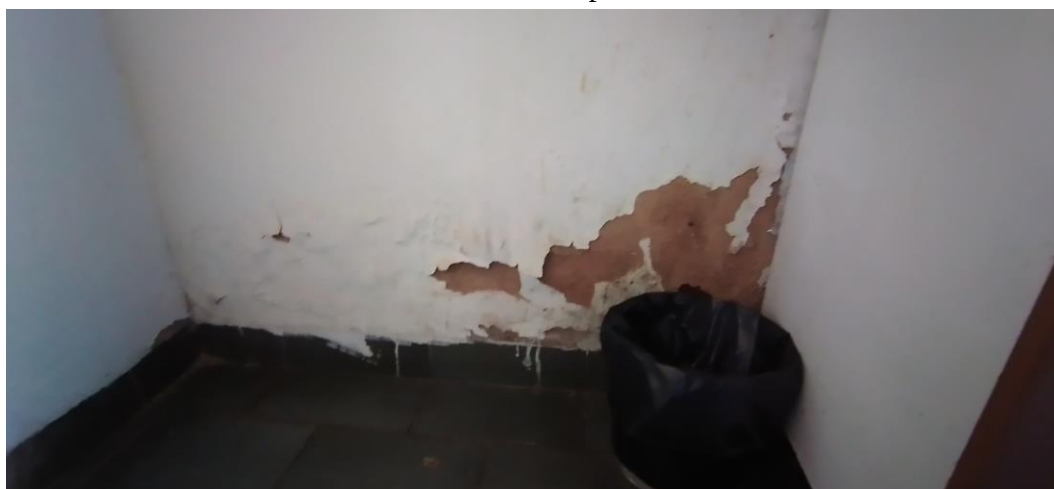
Foto 32: Parede da Copa Danificada

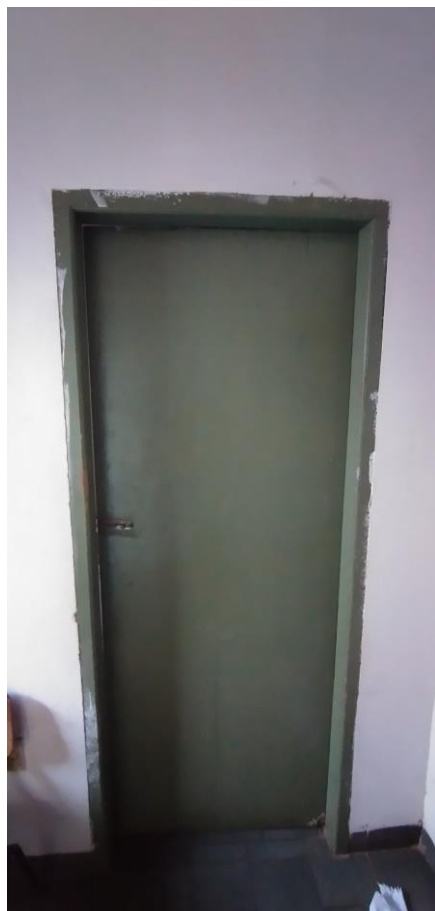
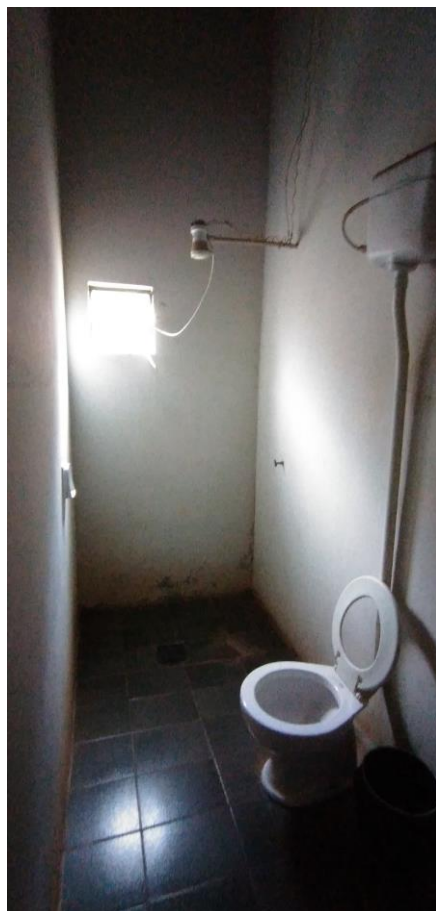
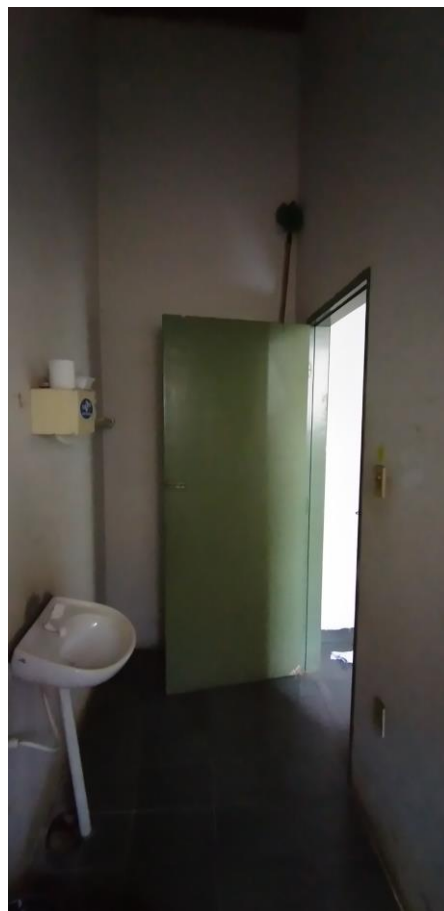
Fotos 33, 34 e 35: Banheiro

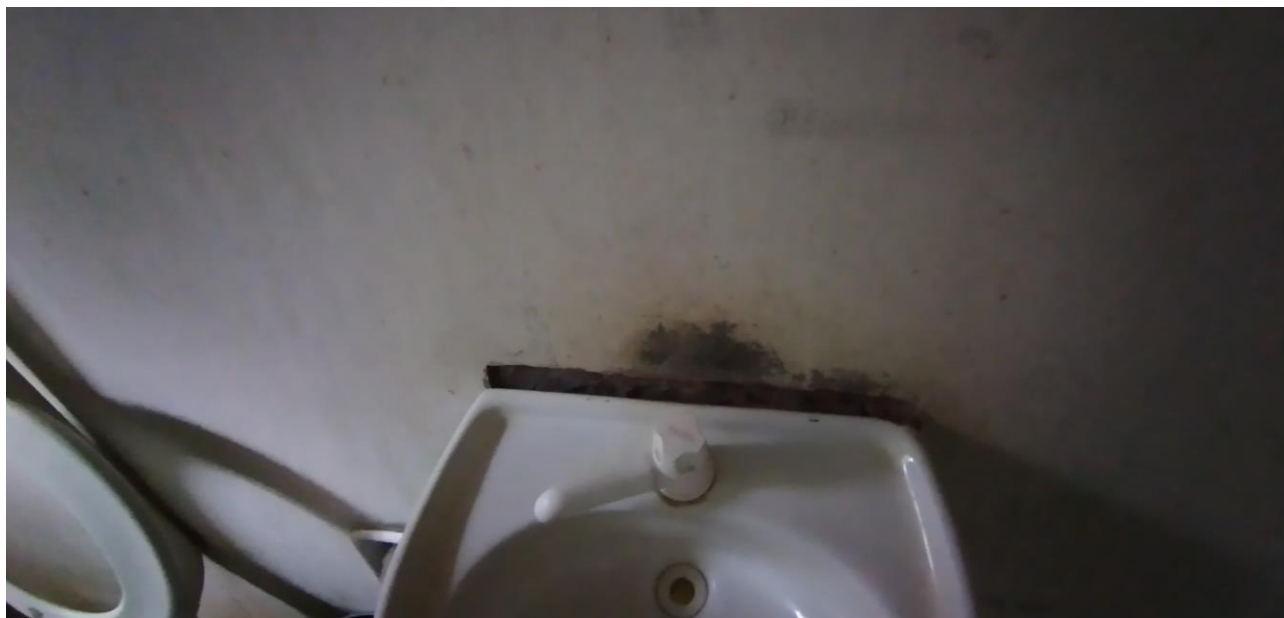
Foto 36: Pia do Banheiro Danificada

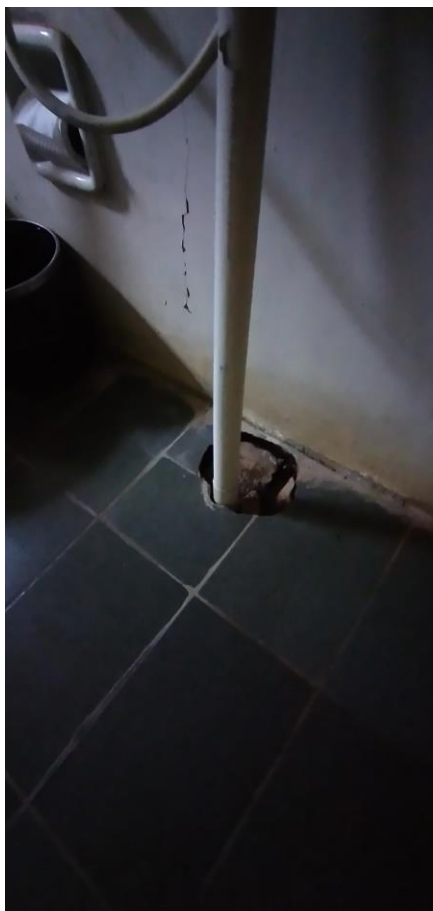
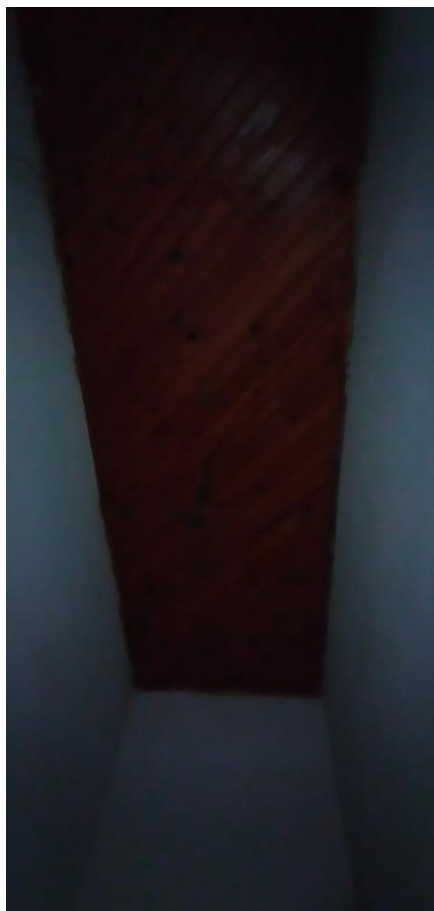
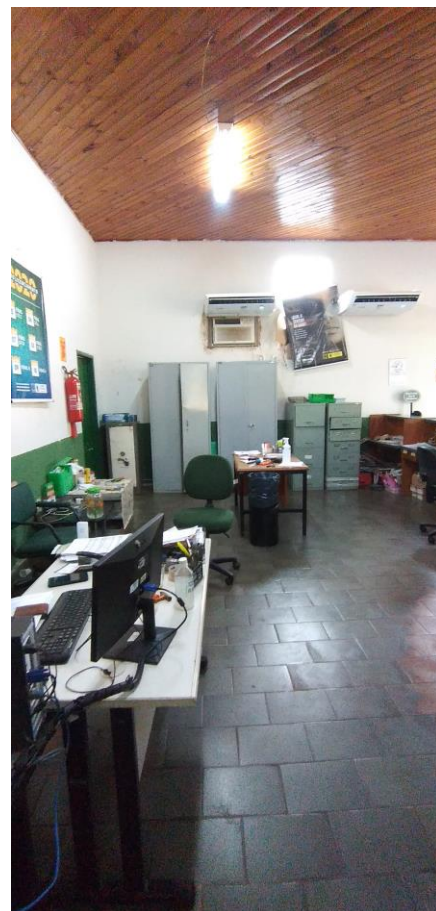
Foto 37: Piso do Banheiro Danificado   Foto 38: Foro de Madeira do Banheiro   Foto 39: Administrativo

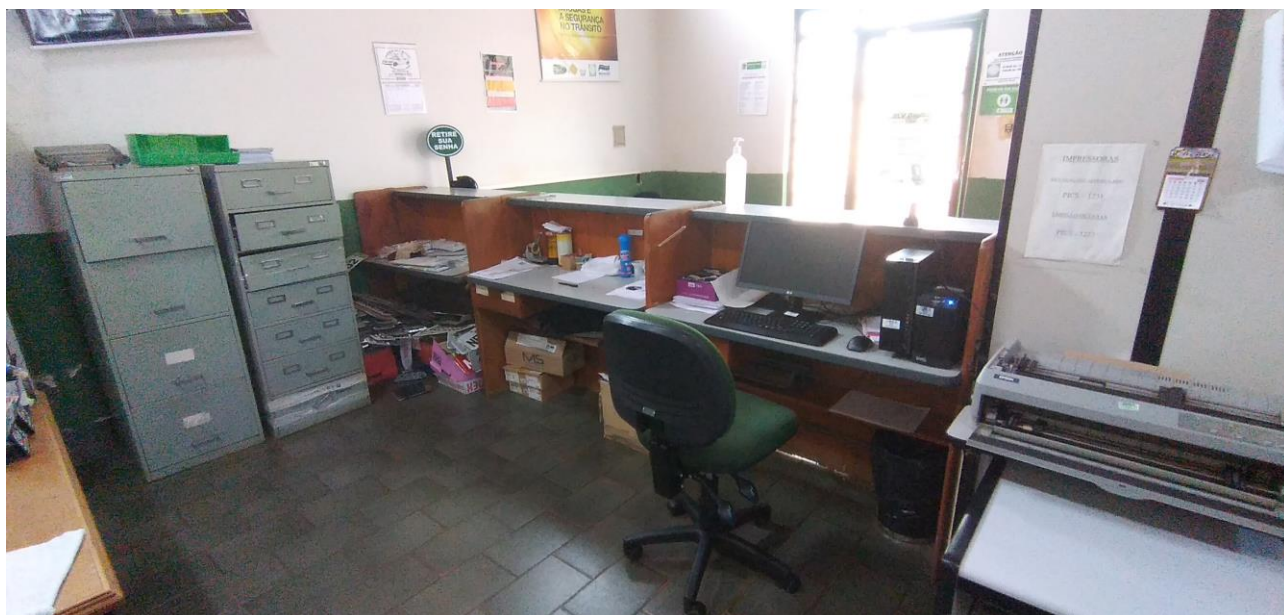
Foto 40: Administrativo

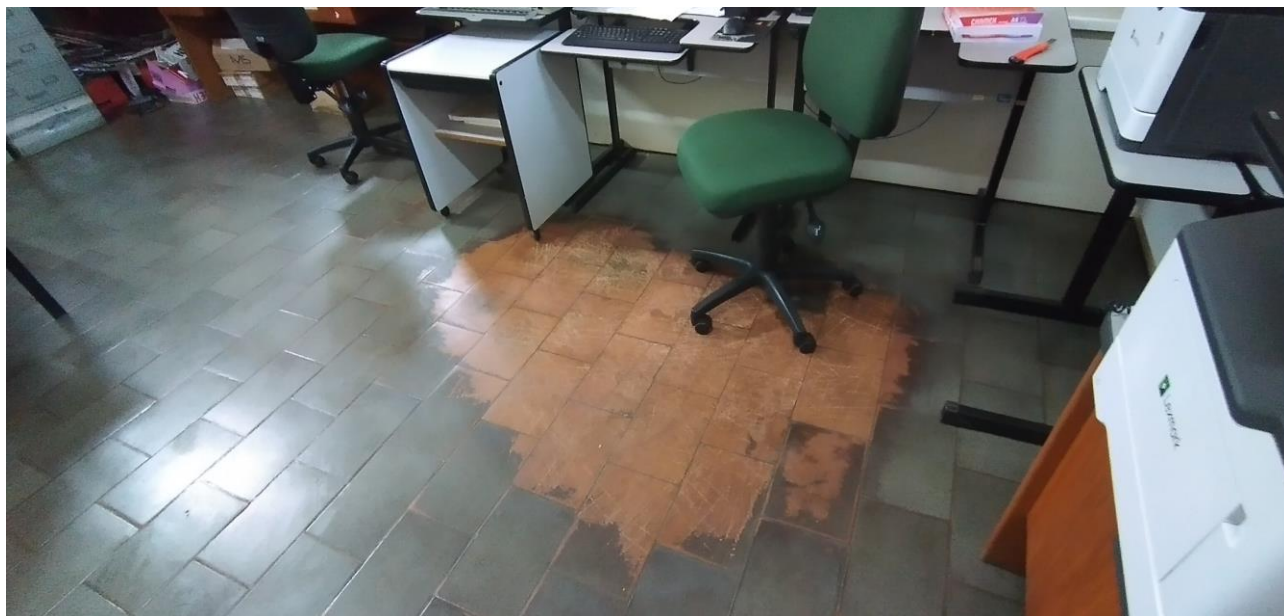
Foto 41: Piso do Administrativo Danificado

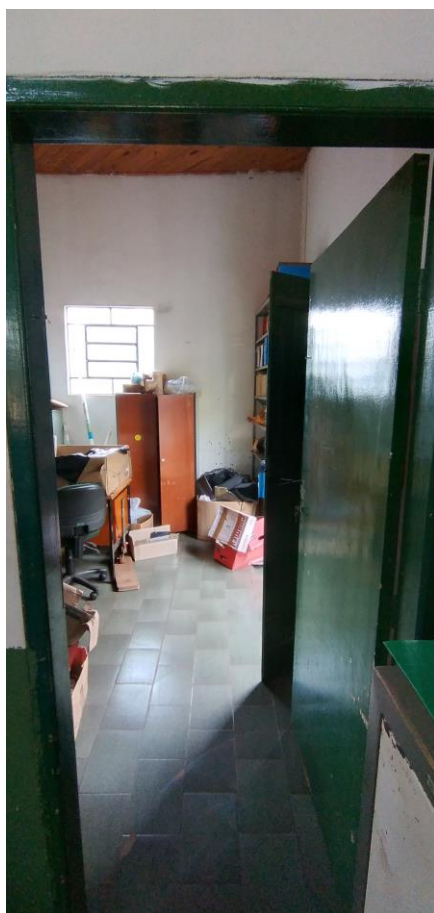
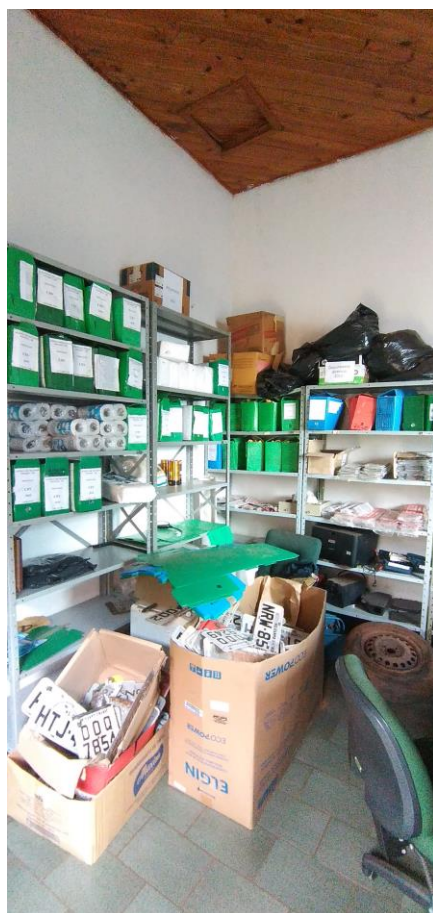
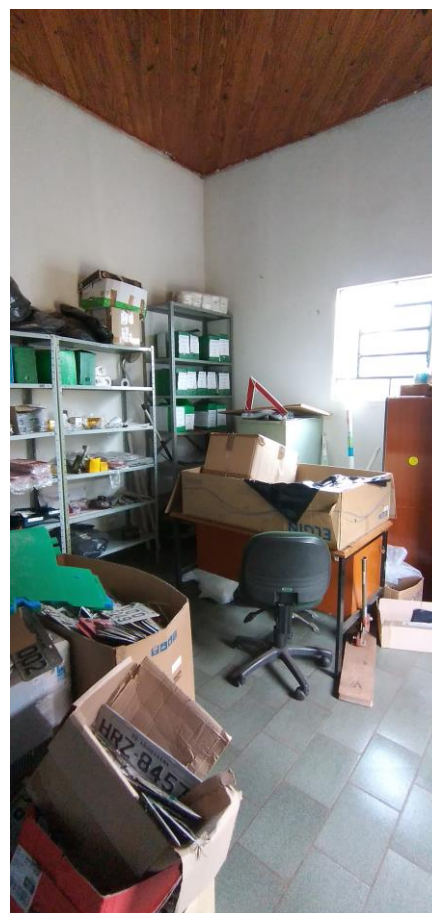
Fotos 42, 43 e 44: Arquivo

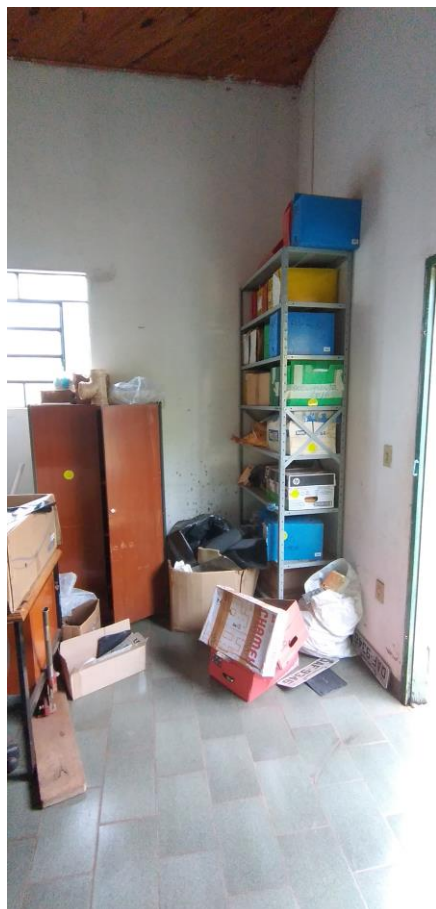
Foto 45: Arquivo

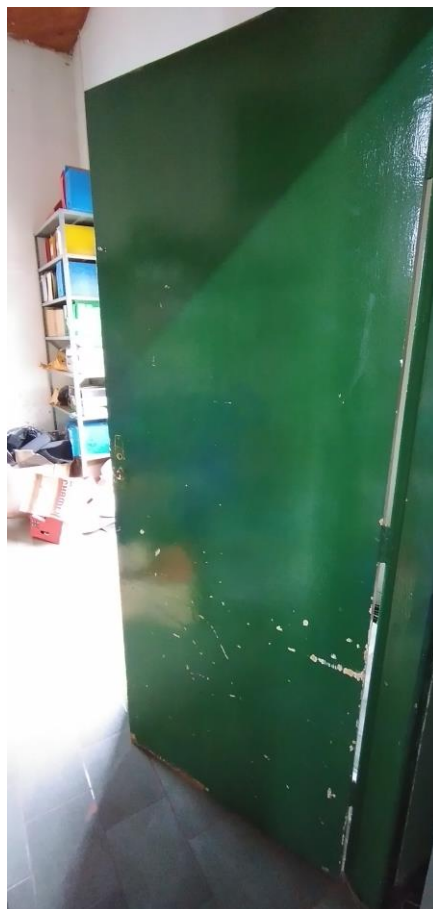
Foto 46: Porta de Acesso ao Arquivo  
Danificada

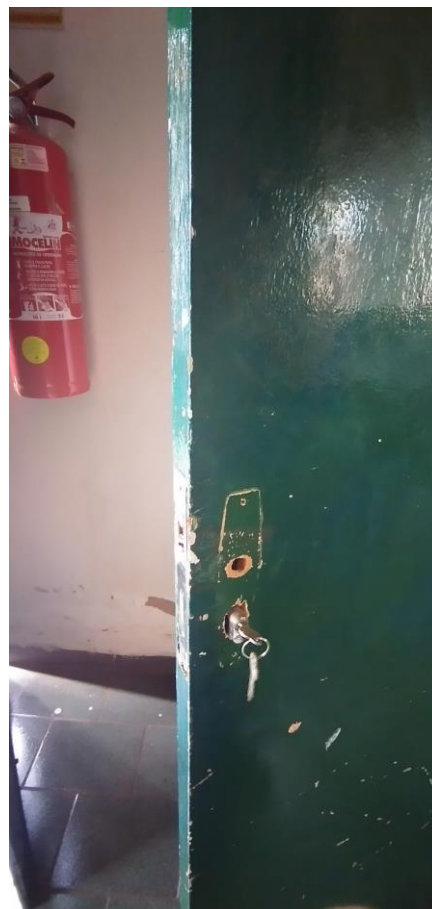
Foto 47: Maçaneta e Fechadura  
Danificados

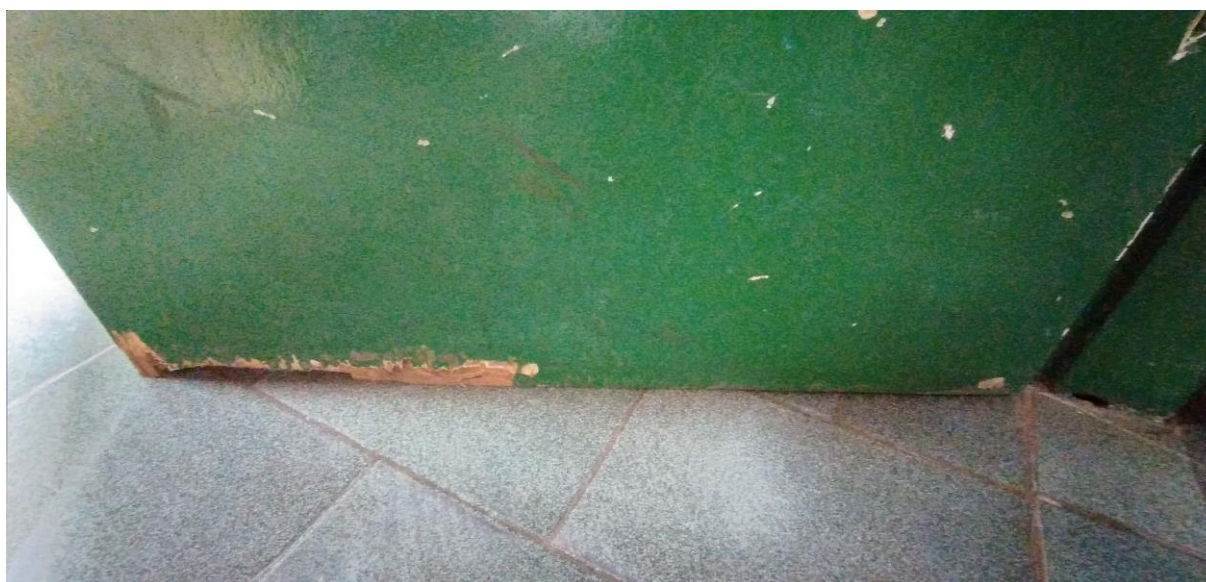
Foto 48: Porta de Acesso ao Arquivo Danificada

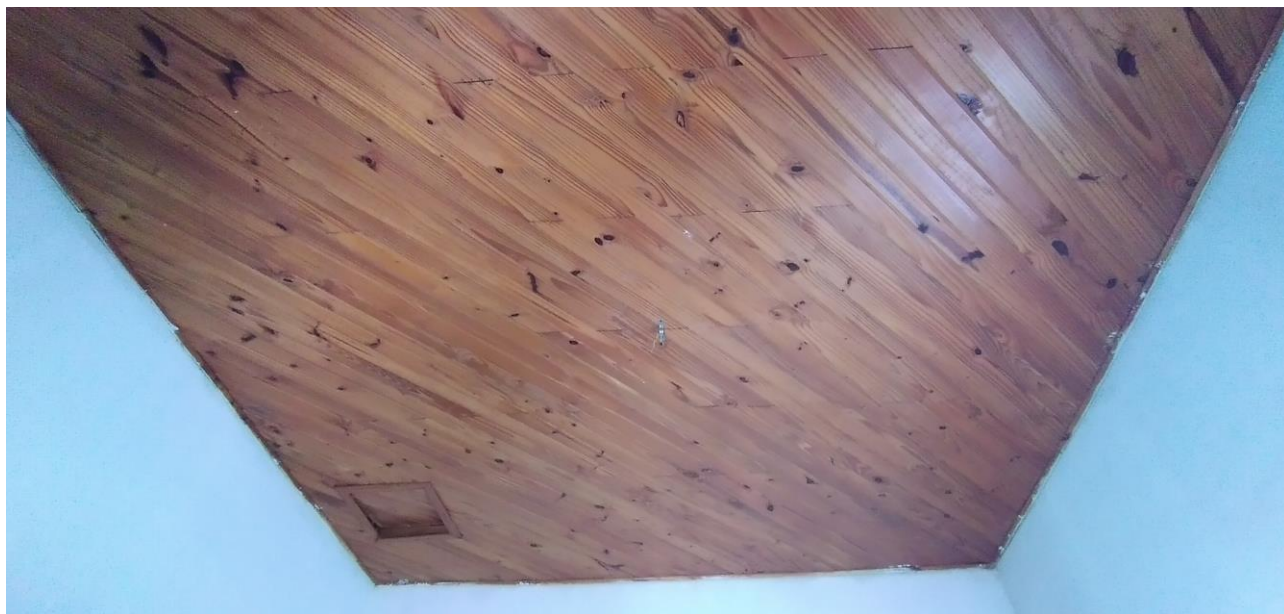
Foto 49: Foro de Madeira do Arquivo
