## Relatório Fotográfico

**Local:** Nioaque/MS

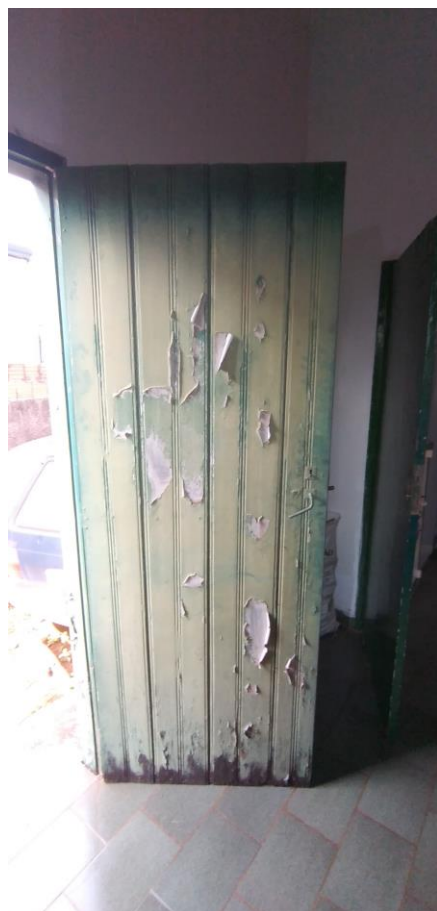
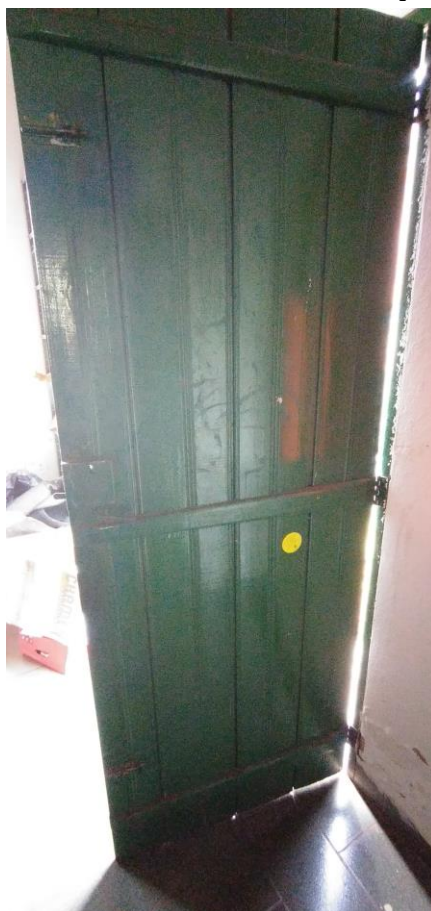
Fotos 50 e 51: Porta de Acesso ao Pátio Externo Danificada

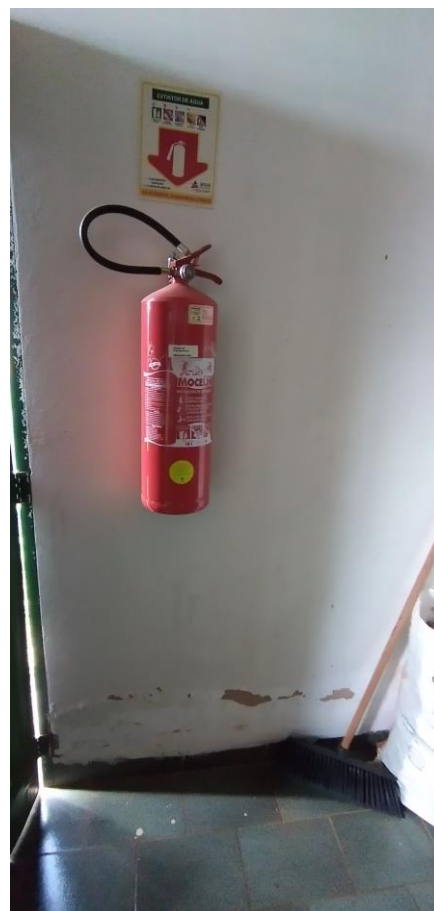
Foto 52: Parede do Arquivo Danificada

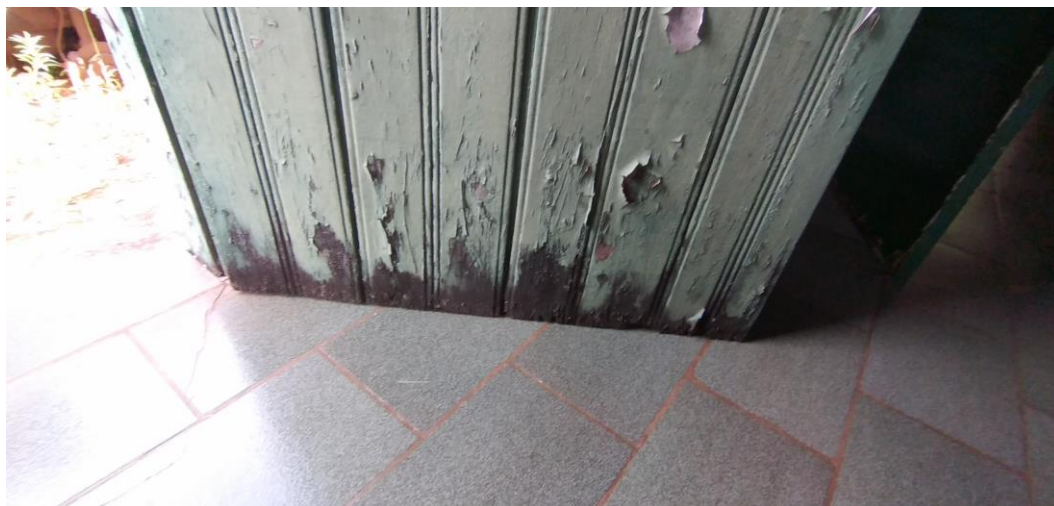
Foto 53: Porta de Acesso ao Pátio Interno Danificada

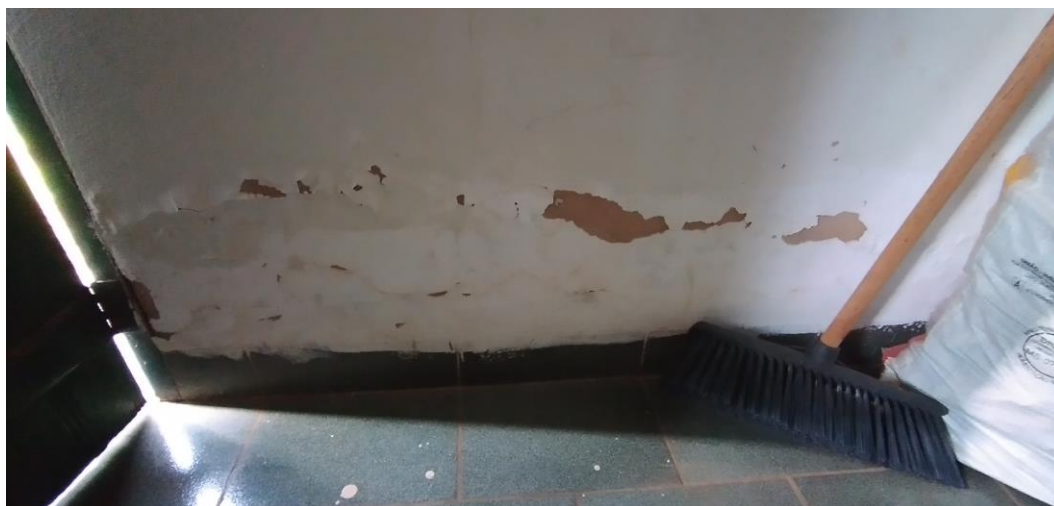
Foto 54: Parede do Arquivo Danificada

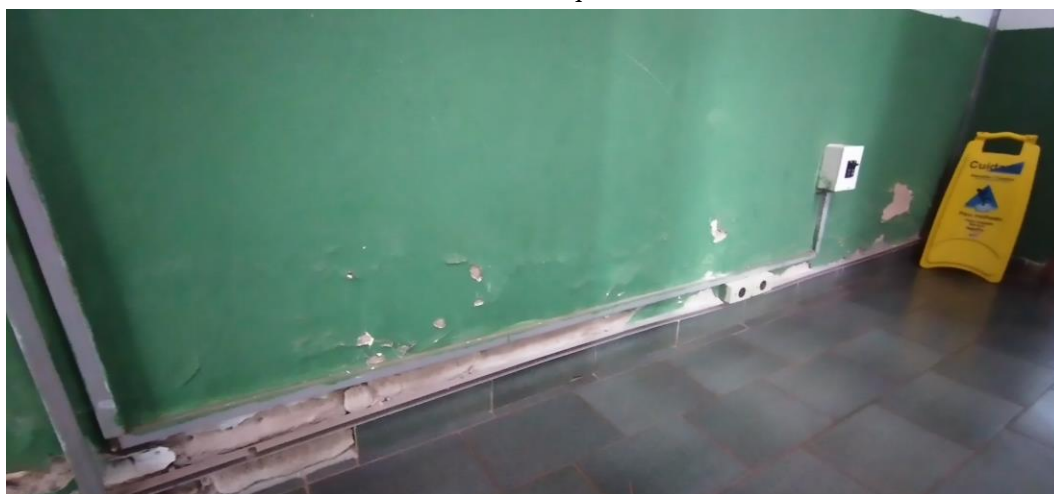
Foto 55: Parede da Área de Circulação Danificada

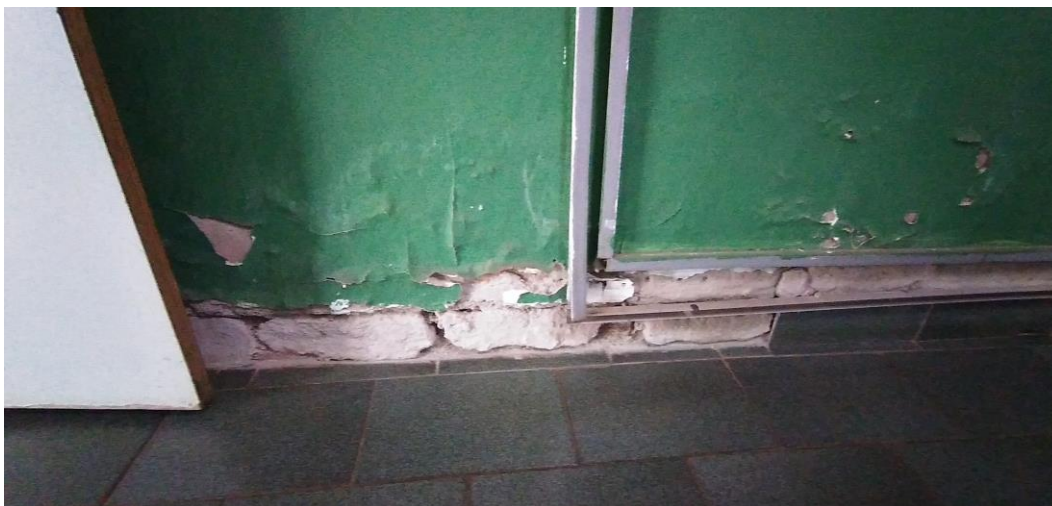
Foto 56: Parede da Área de Circulação Danificada

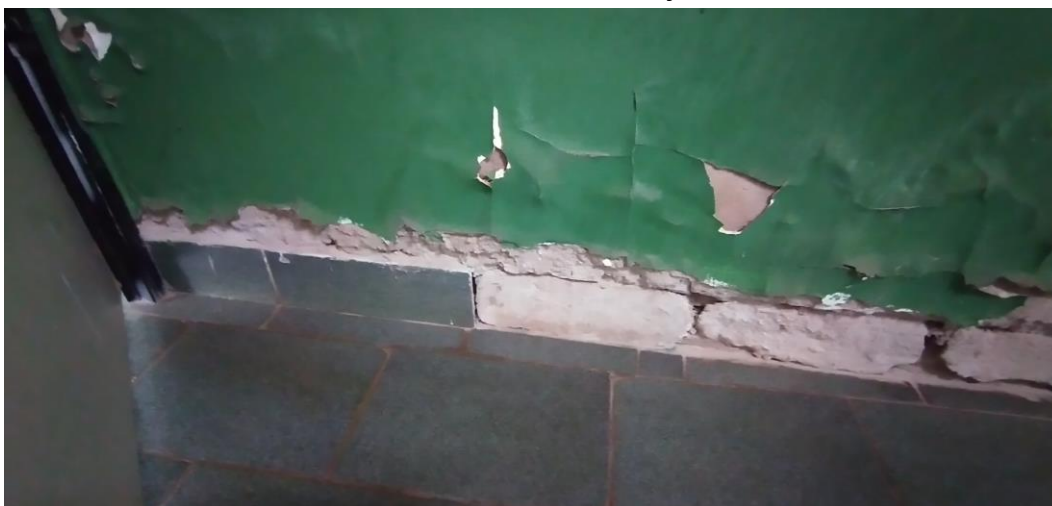
Foto 57: Parede da Área de Circulação Danificada
