## Relatório Fotográfico

**Local:** Bonito /MS

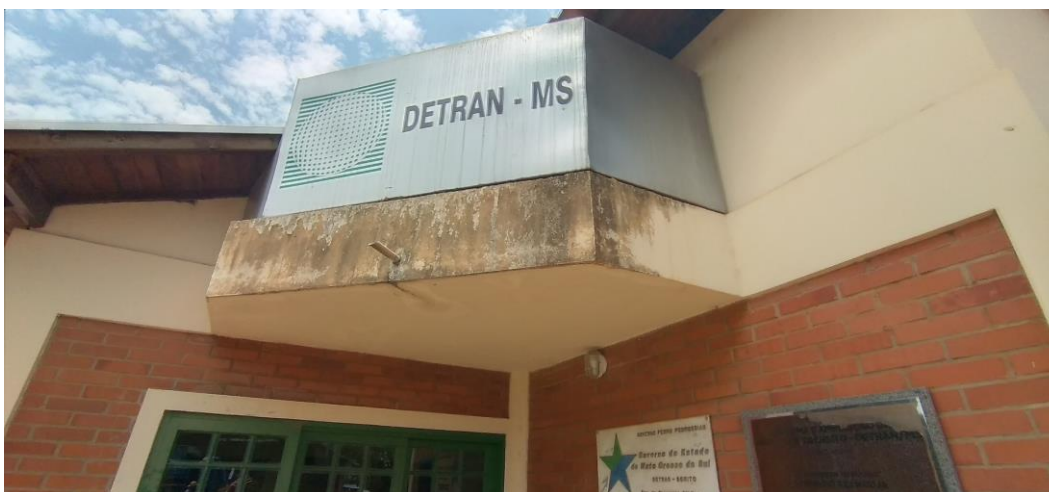
Foto 3: Marquise sobre Entrada Principal Danificada

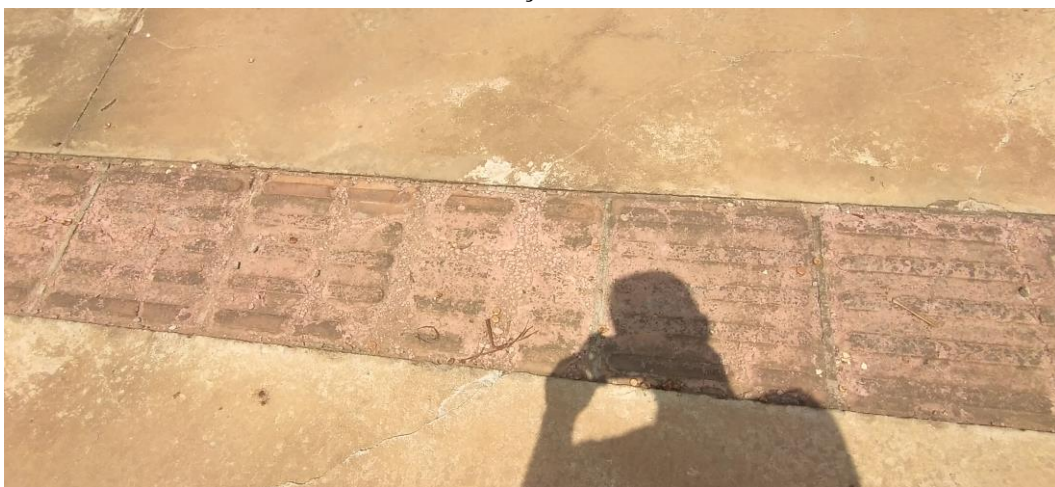
Foto 6: Piso Tátil Danificado

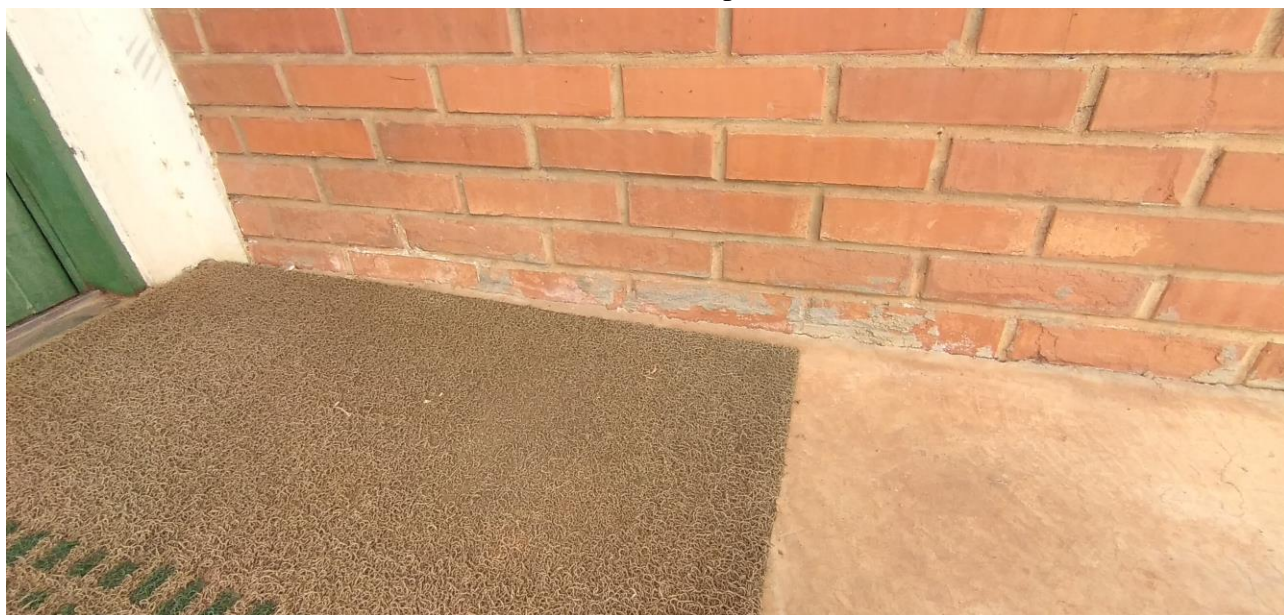
Foto 16: Fachada Frontal Danificada

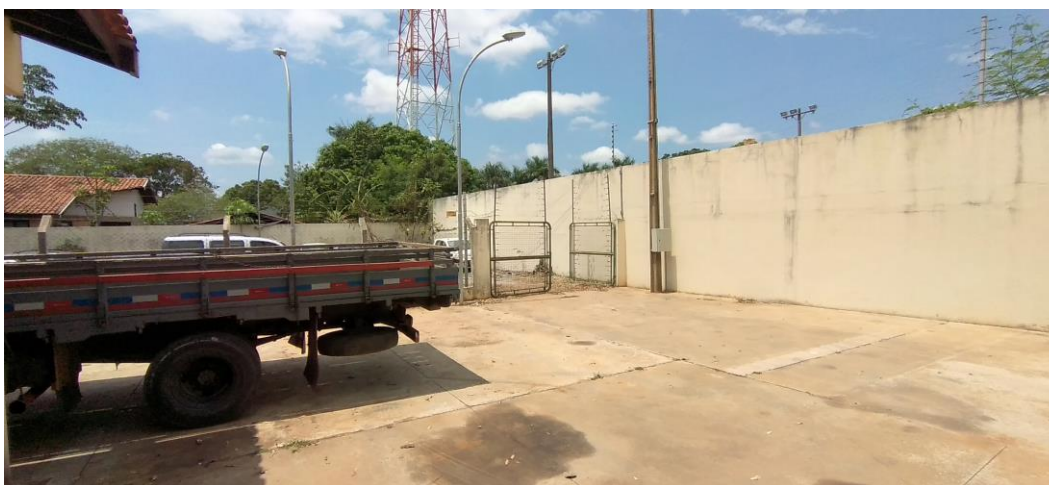
Foto 21: Muro Interno Danificado

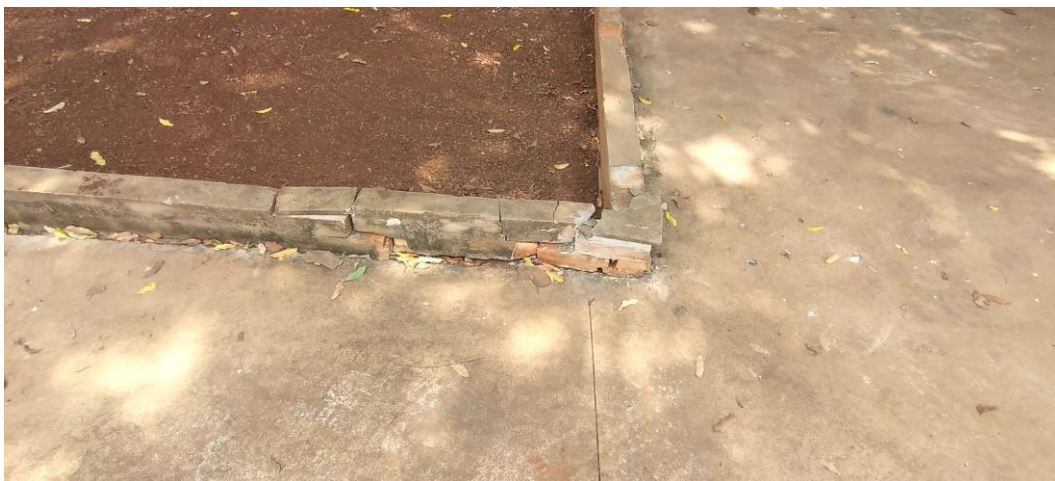
Foto 28: Calçada Interna Danificada

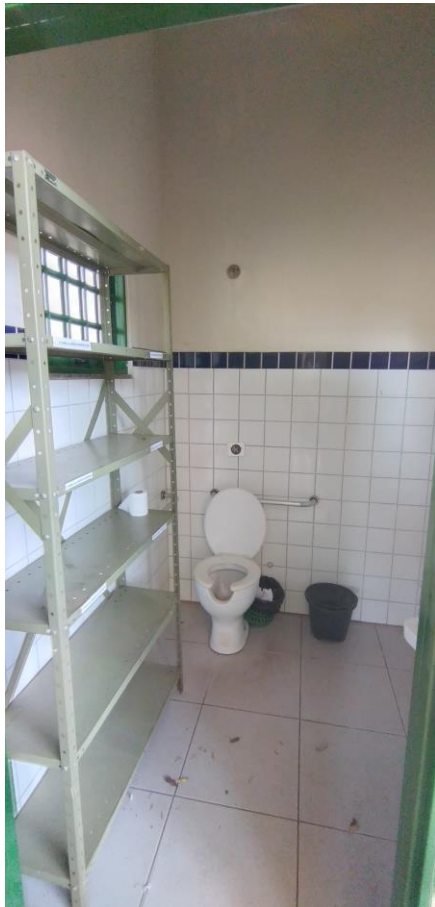
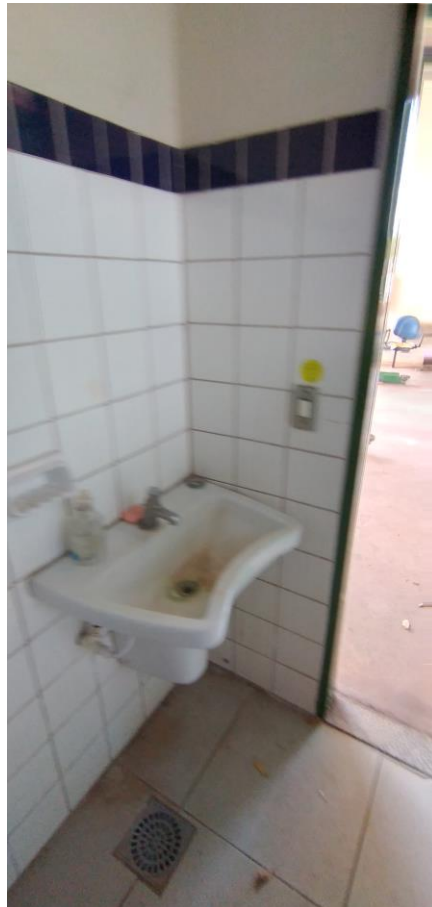
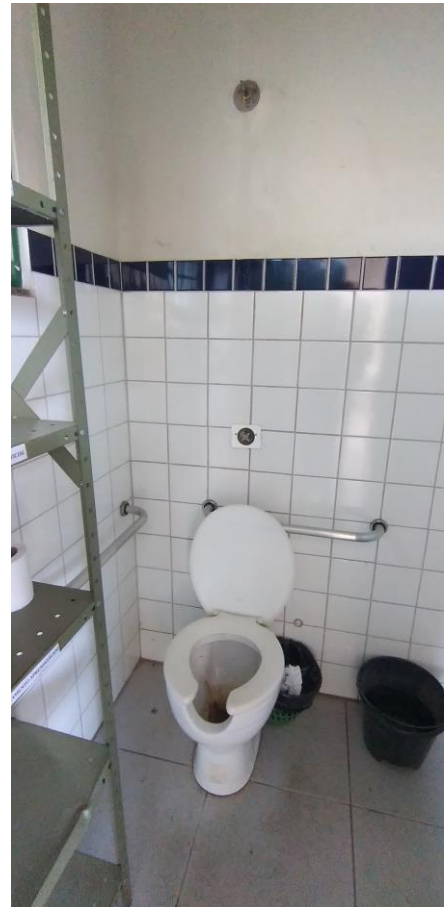
Fotos 42, 43 e 44: Banheiro Feminino PDC Danificado

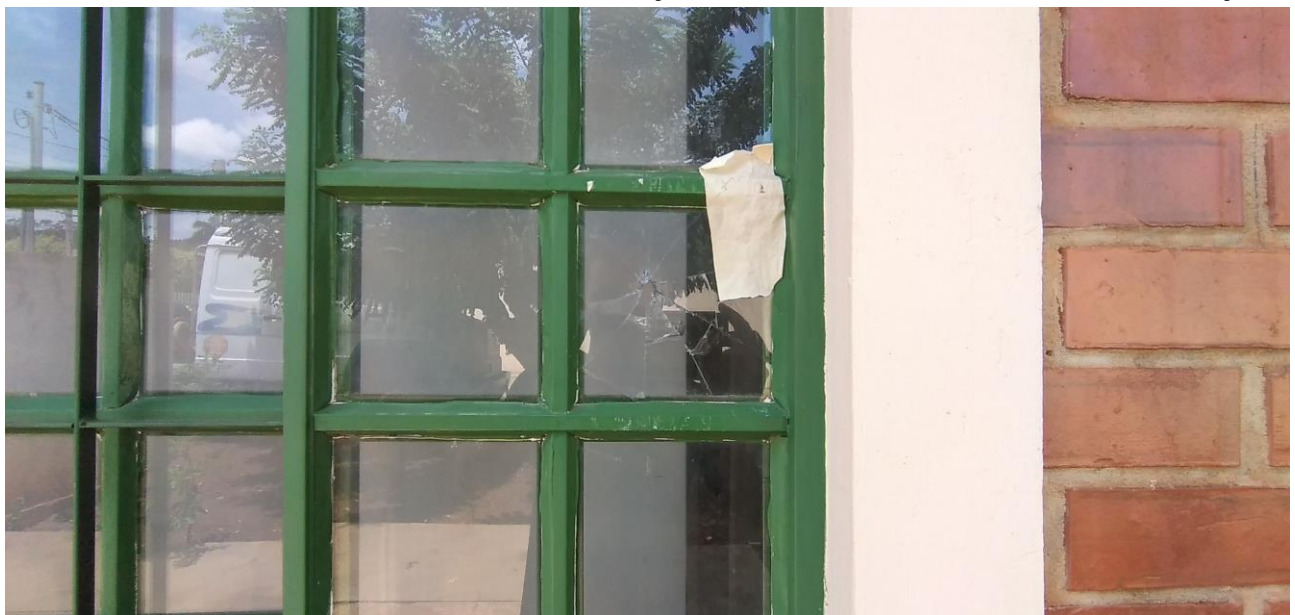
Foto 55: Janela da Área de Circulação Danificada

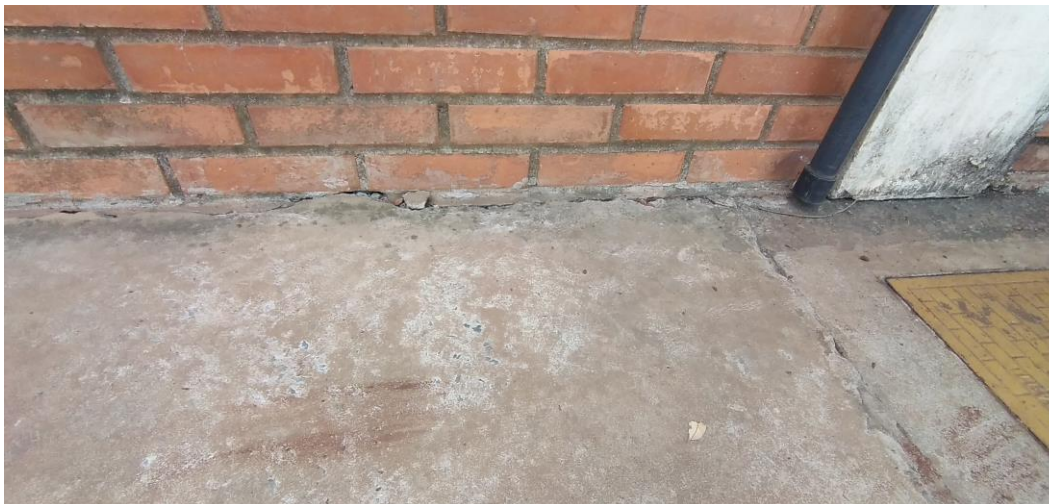
Foto 56: Encontro da Parede e da Calçada Externo Danificada

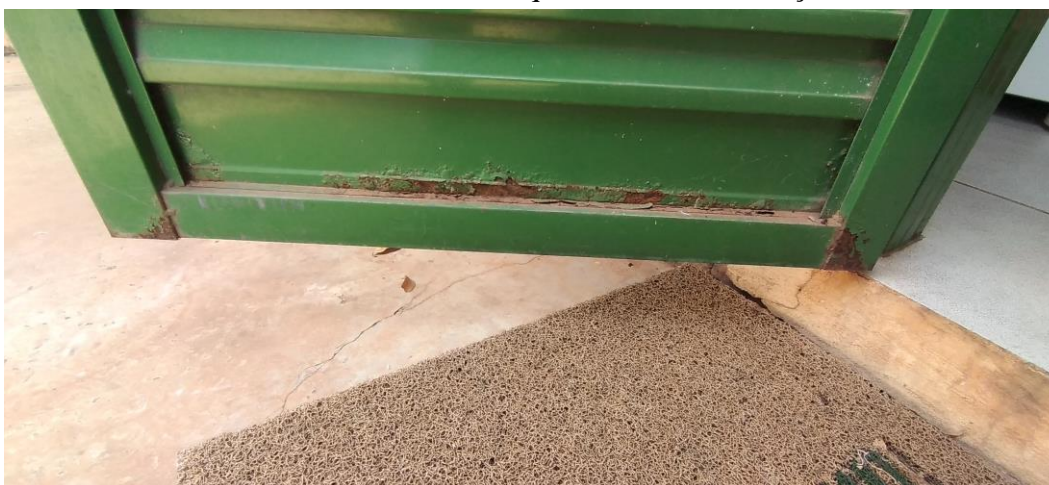
Foto 58: Porta de Acesso a Copa Danificada

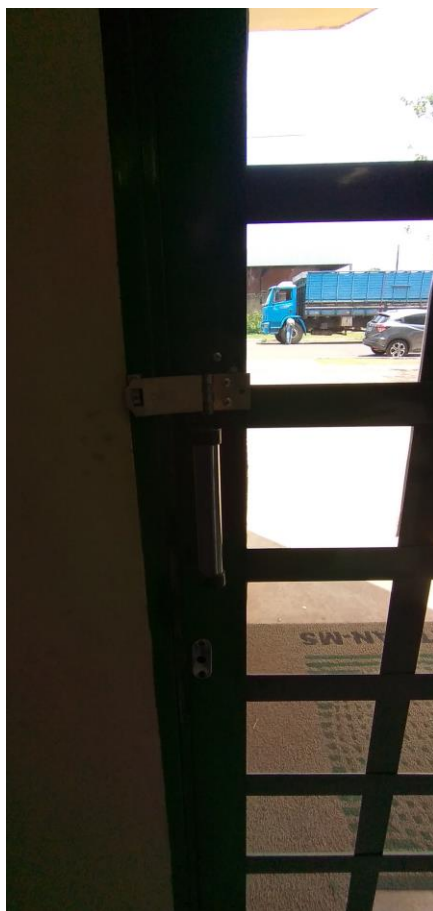
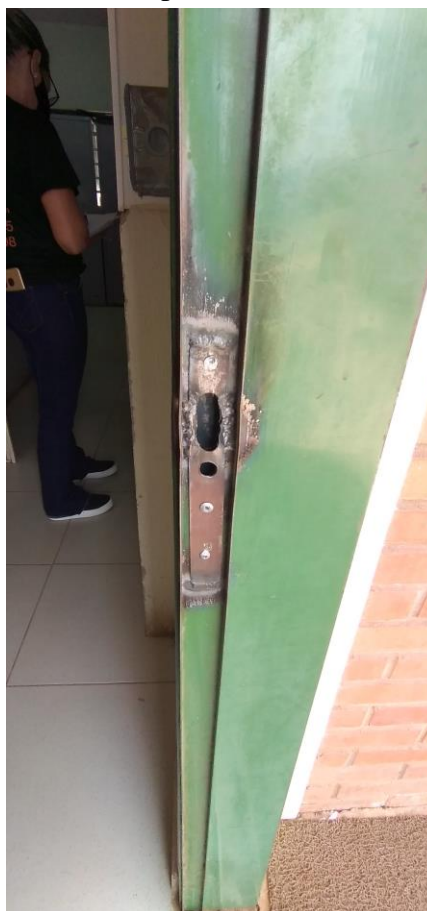
Fotos 60 e 61: Maçaneta e Fechadura Danificadas

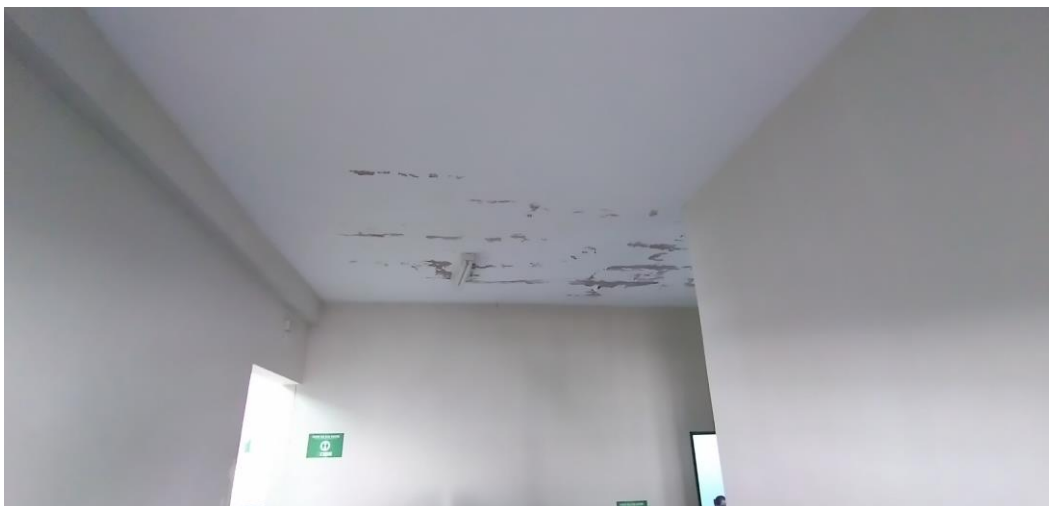
Foto 71: Laje da Rampa de Acessibilidade Danificada

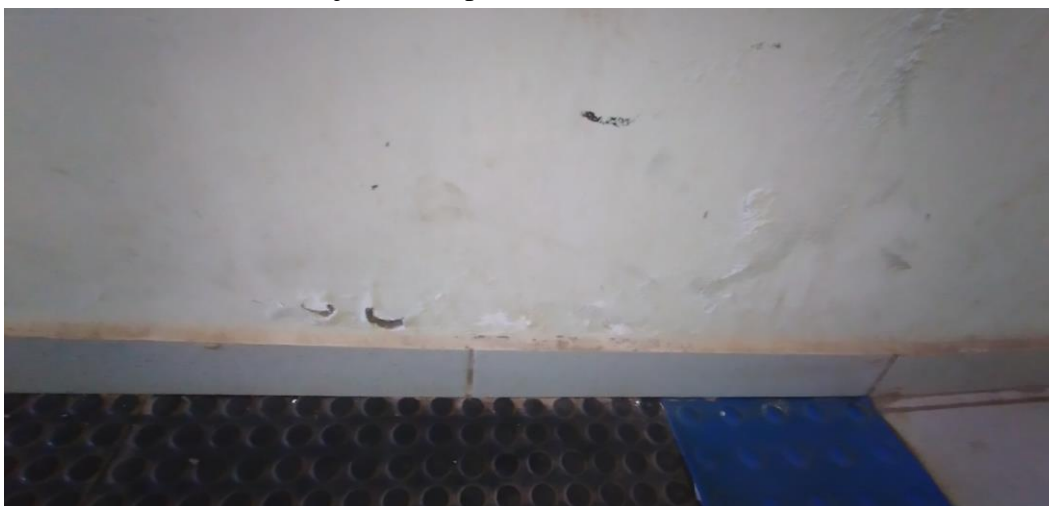
Foto 72: Parede da Rampa de Acessibilidade Danificada

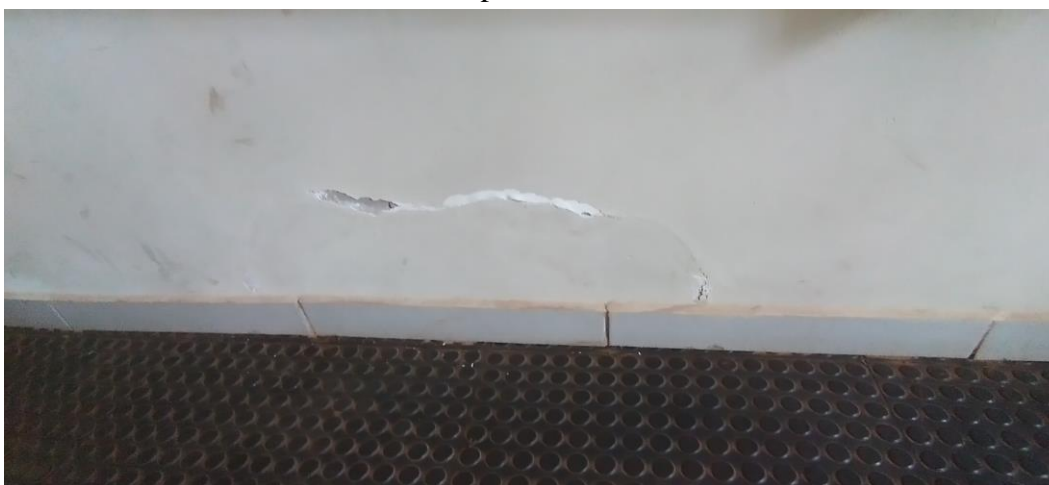
Foto 73: Parede da Rampa de Acessibilidade Danificada

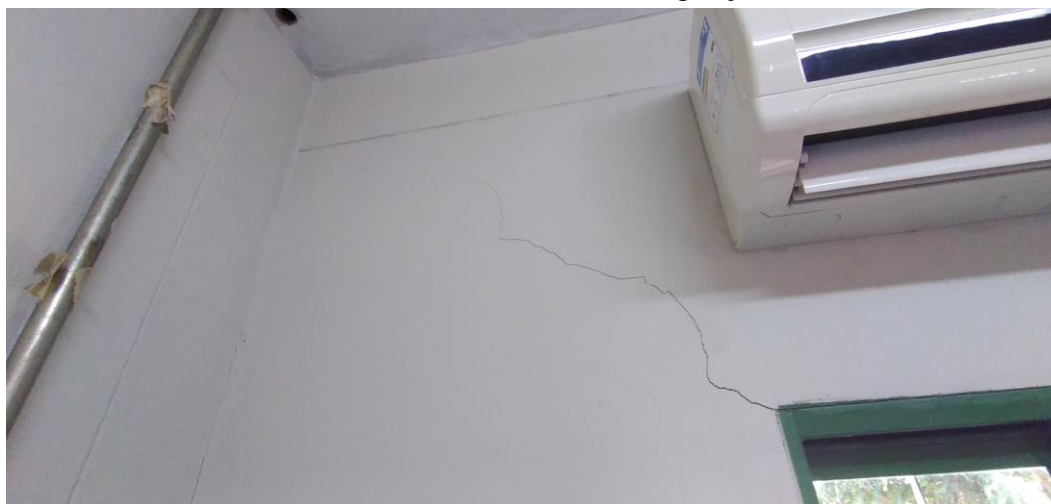
Foto 99: Parede da Sala de Digitação Danificada
