Relatório Fotográfico

Local: Guia Lopes da Laguna/MS

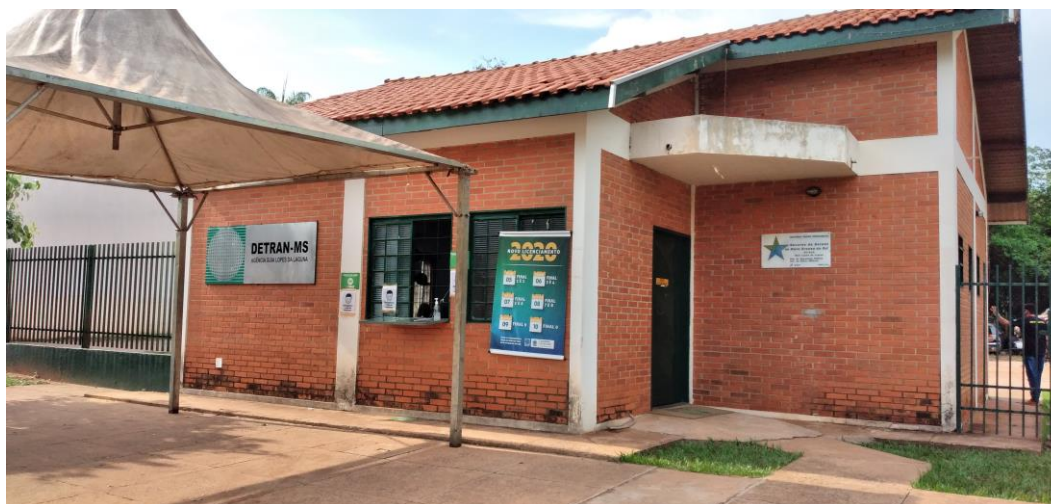
Foto 1: Fachada frontal

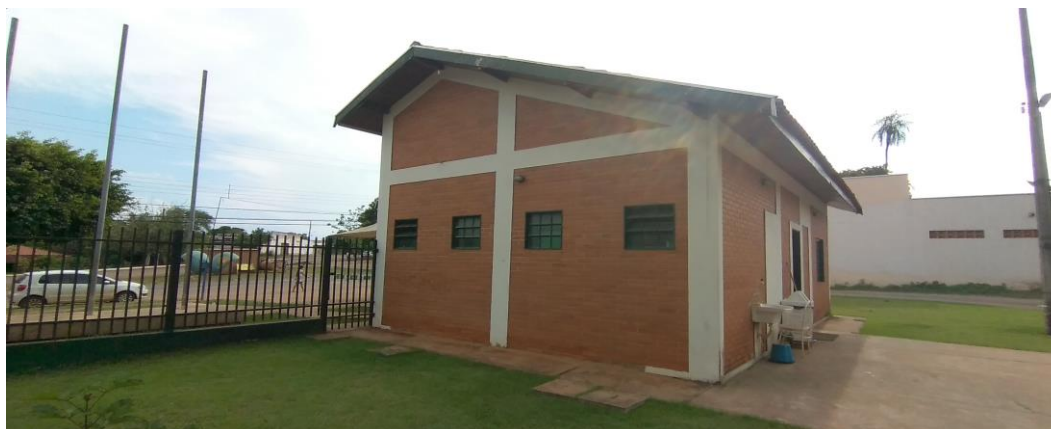
Foto 2: Fachada lateral direita

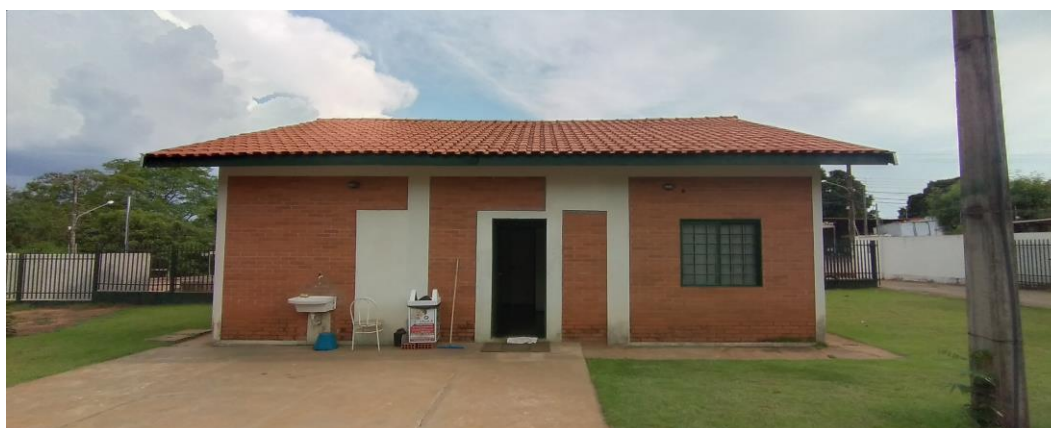
Foto 3: Fachada traseira

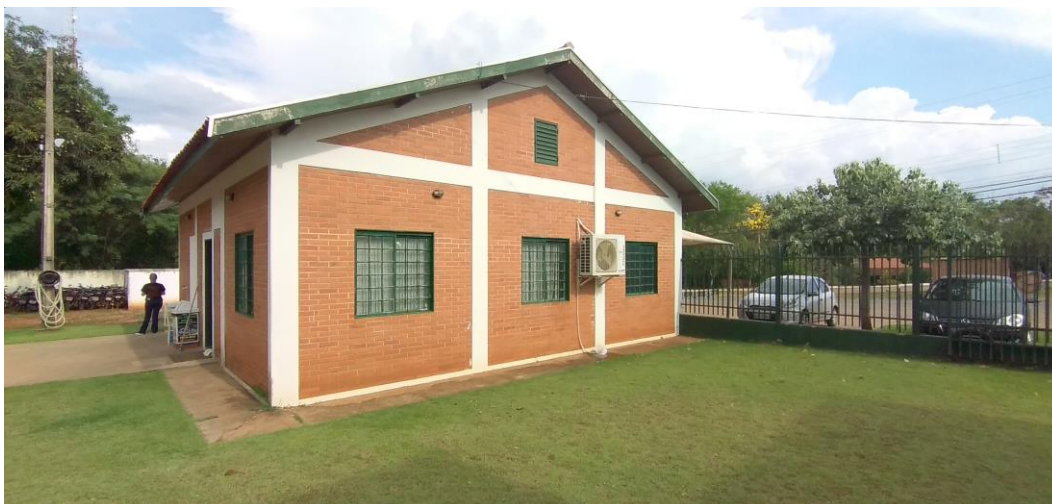
Foto 4: Fachada lateral esquerda

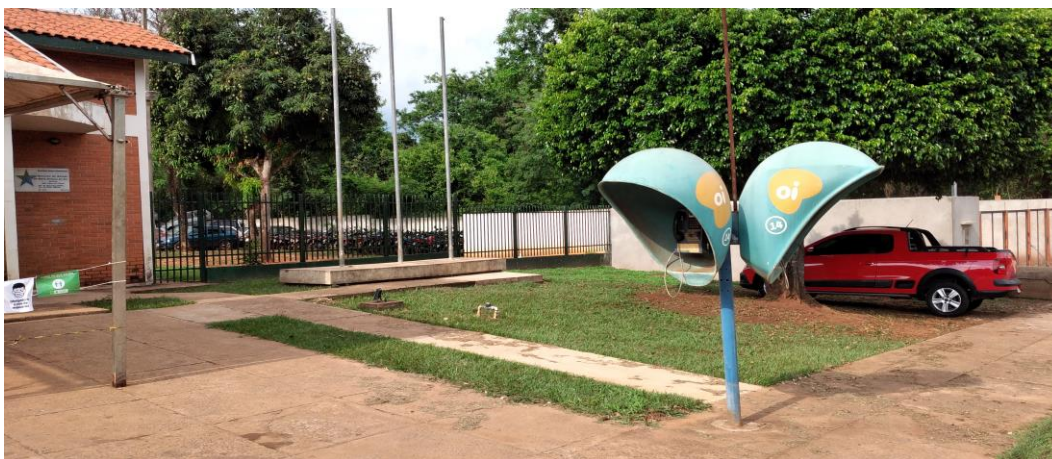
Foto 5: Fachada frontal direita

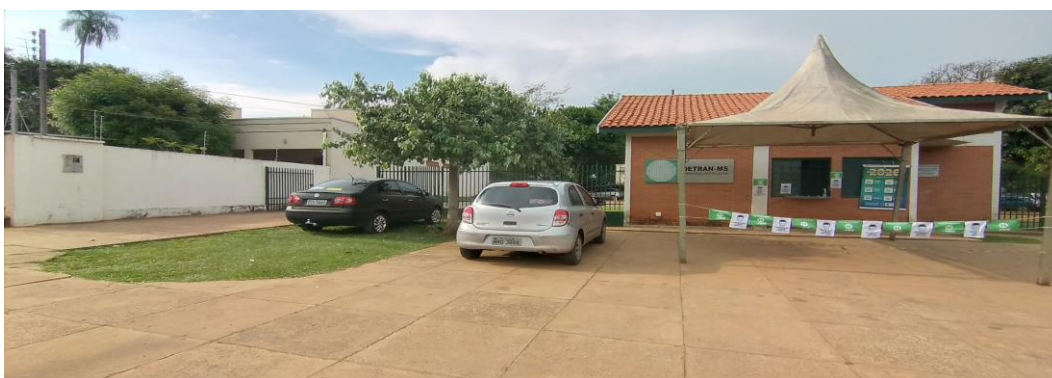
Foto 6: Fachada frontal esquerda

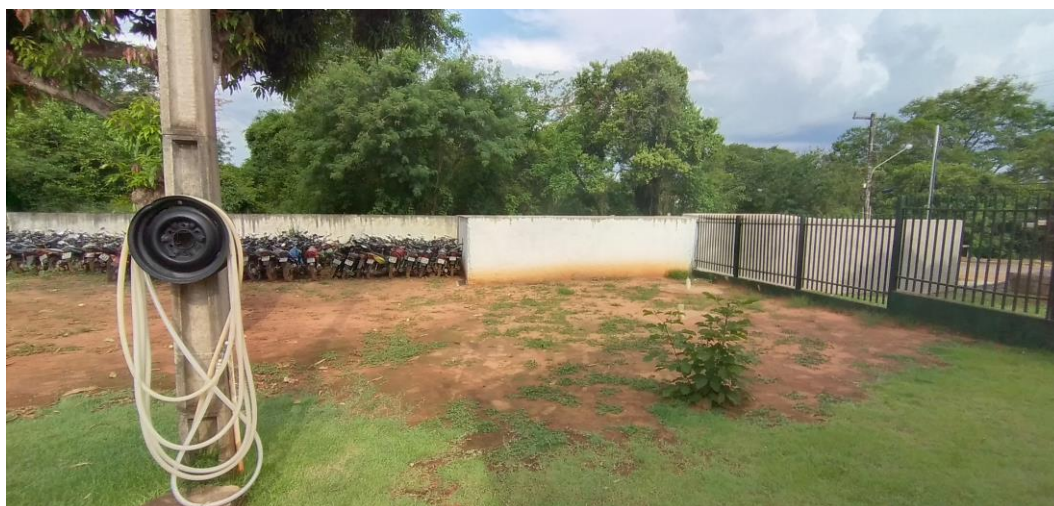
Foto 7: Pátio de veículos

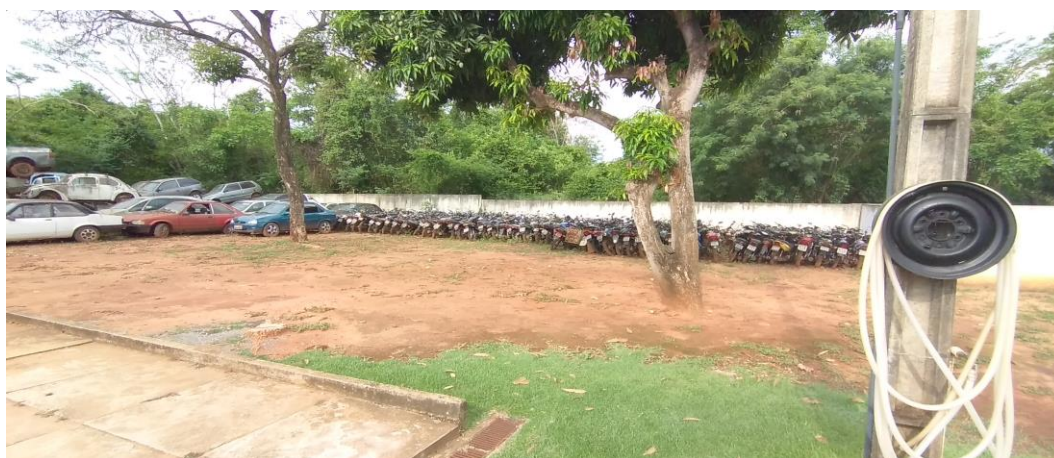
Foto 8: Pátio de veículos

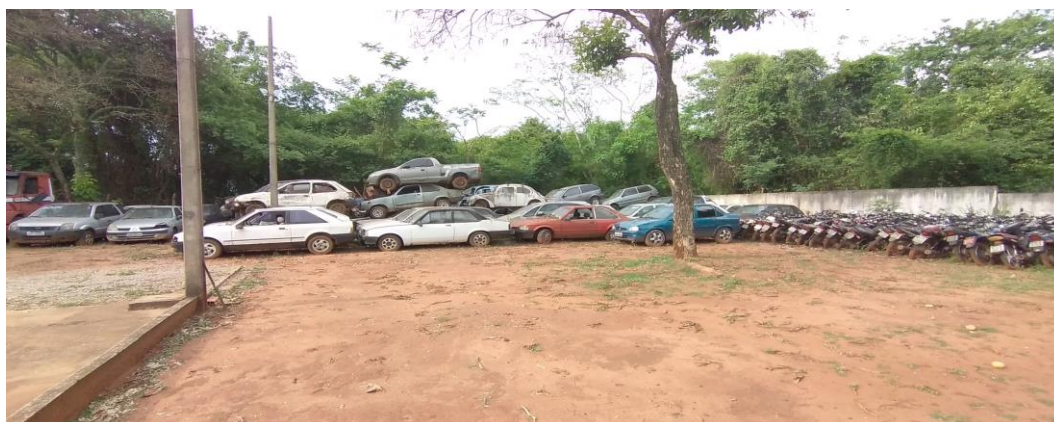
Foto 9: Pátio de veículos

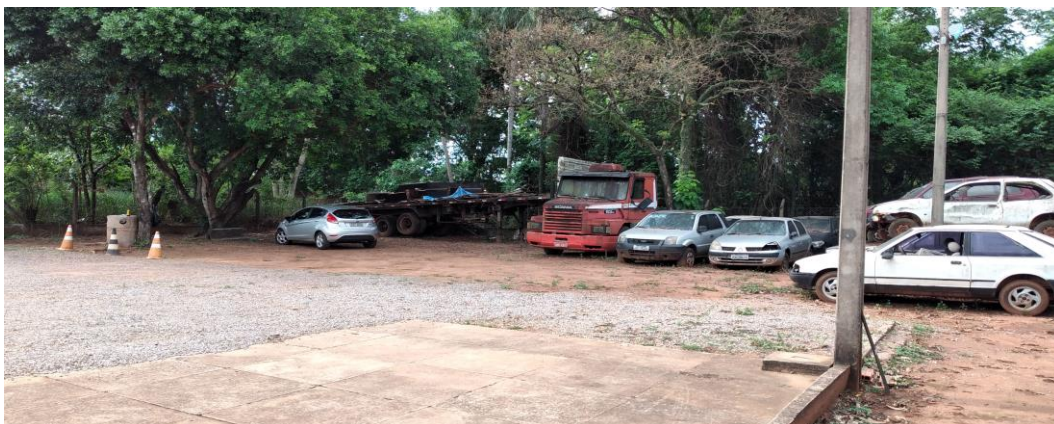
Foto 10: Pátio de veículos

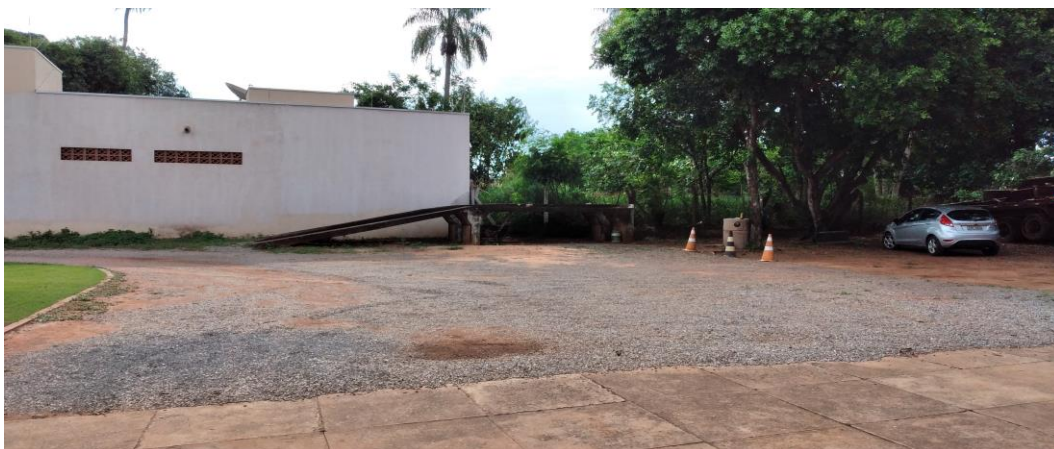
Foto 11: Rampa de vistoria

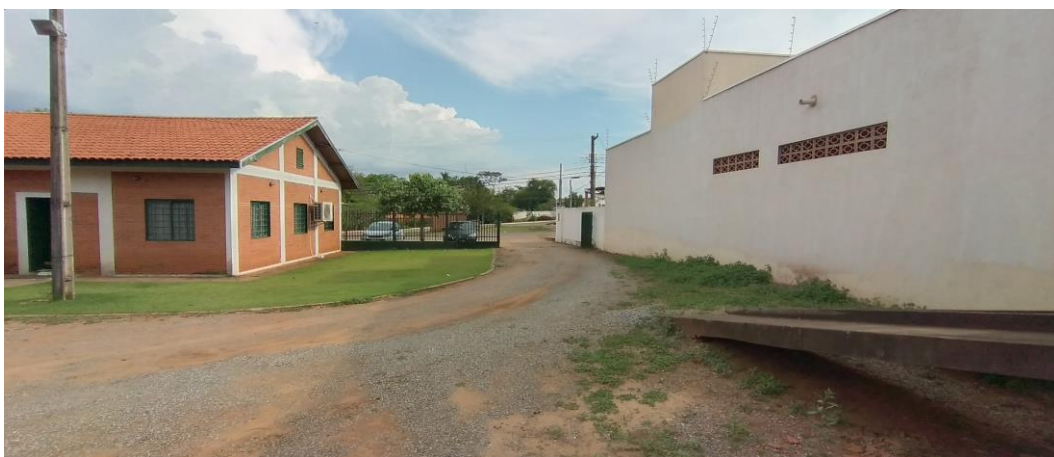
Foto 12: Portão de entrada de veículos

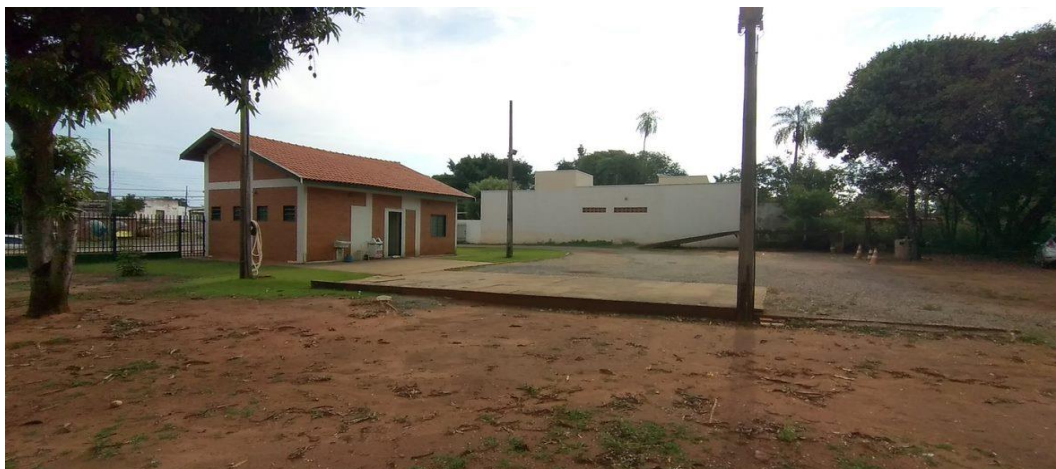
Foto 13: Pátio interno da agência

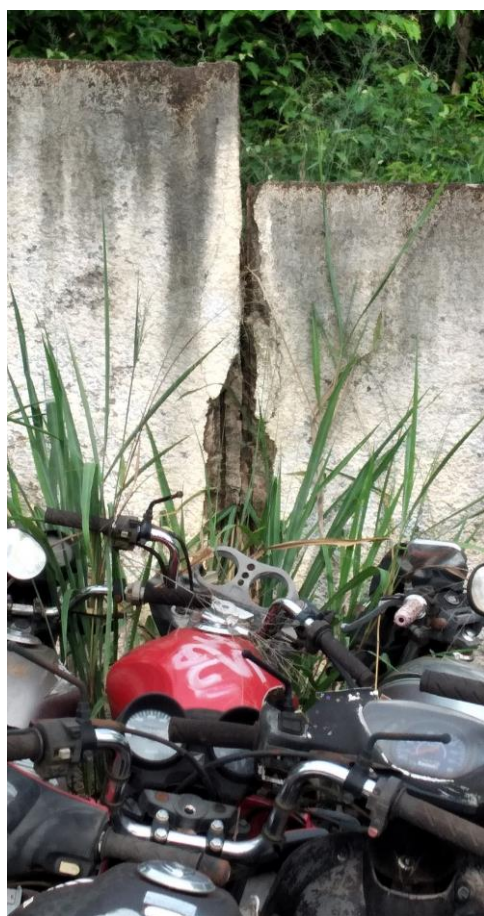
Foto 14: Muro externo danificado

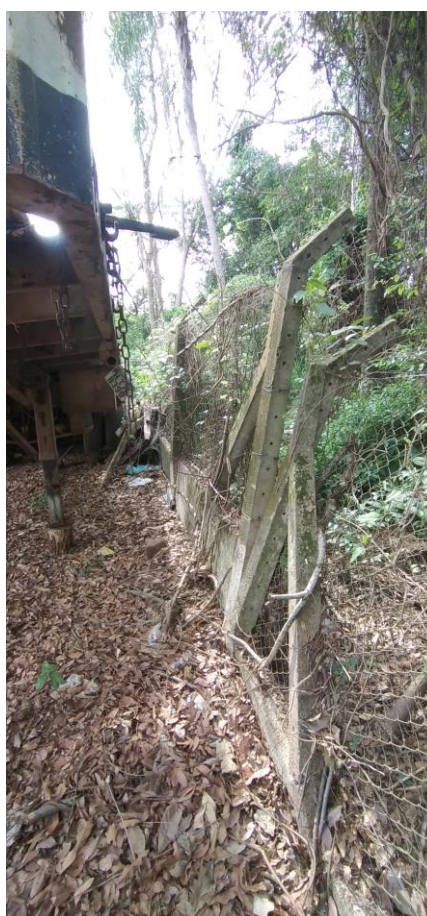
Foto 15: Cerca de limite do terreno danificada

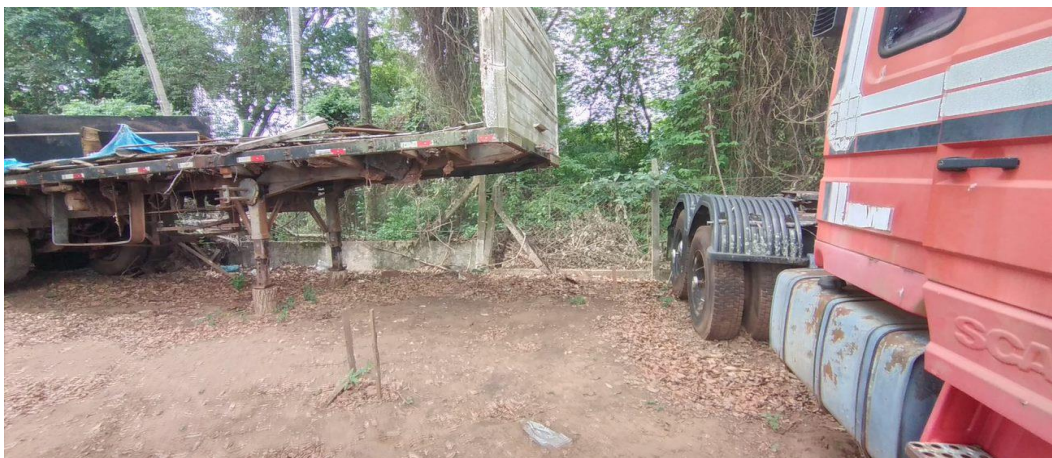
Foto 16: Cerca de limite do terreno

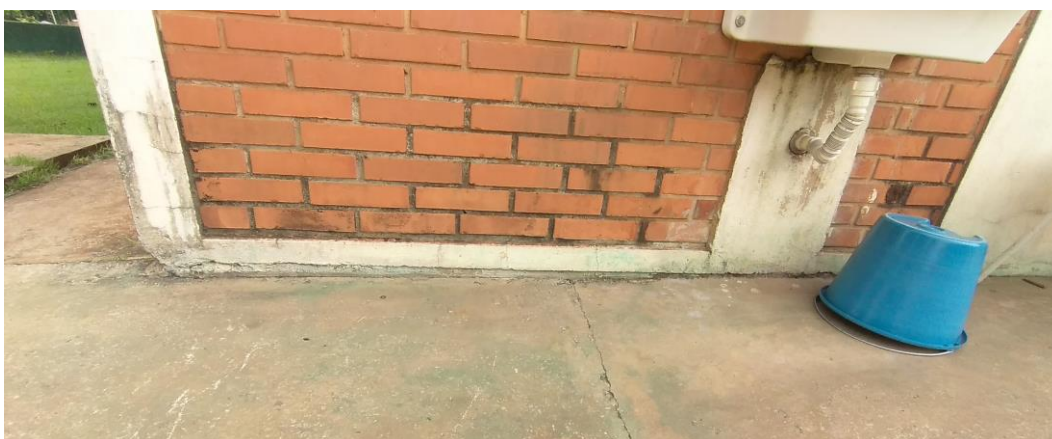
Foto 17: Fissura no encontro do piso com a parede

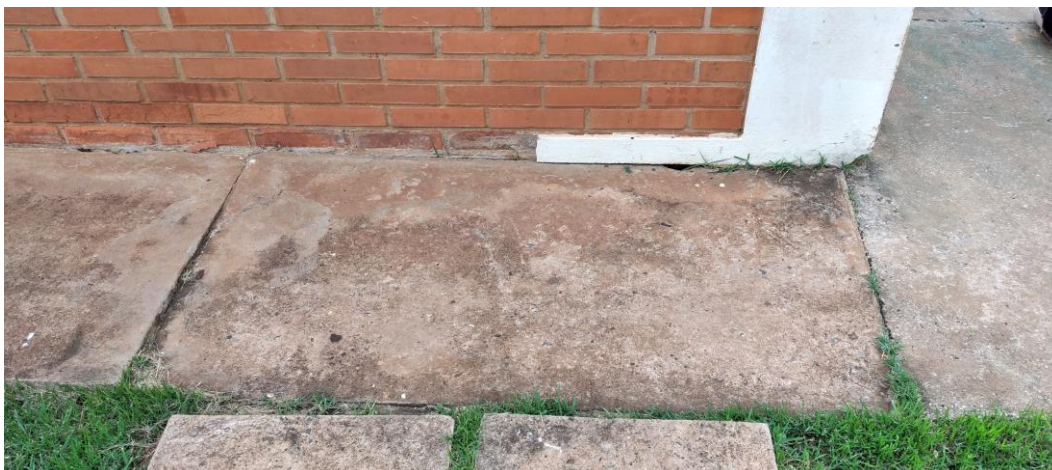
Foto 18: Fissura no encontro do piso com a parede

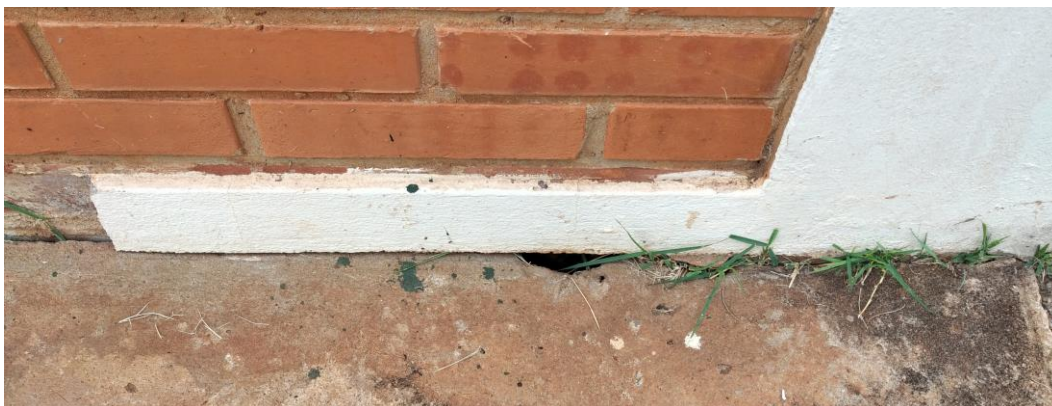
Foto 19: Fissura no encontro do piso com a parede

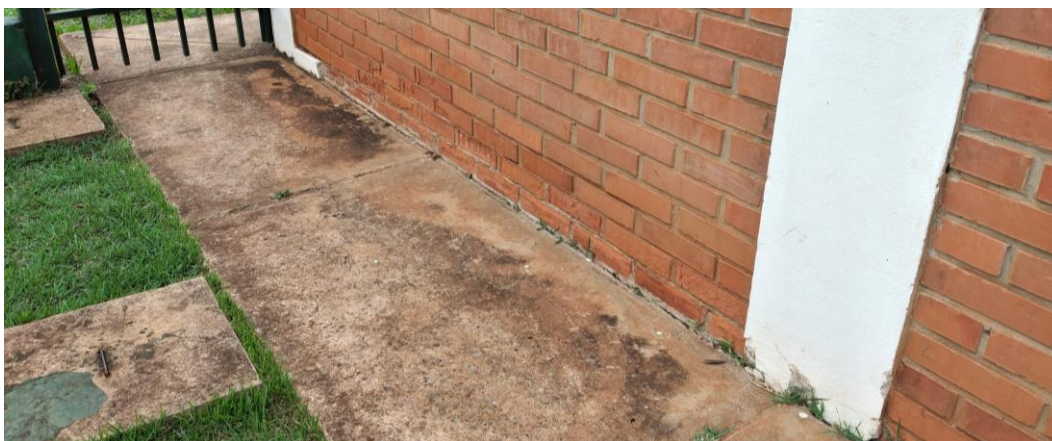
Foto 20: Fissura no encontro do piso com a parede

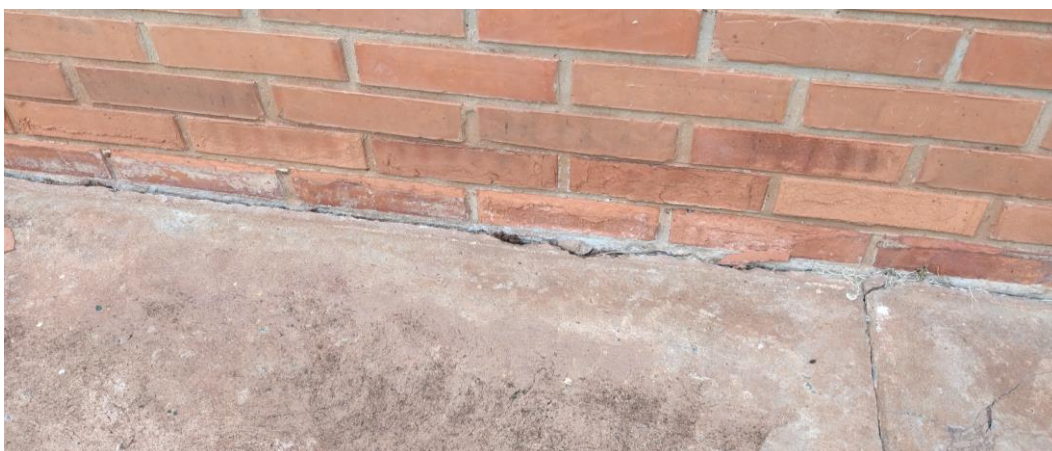
Foto 21: Fissura no encontro do piso com a parede

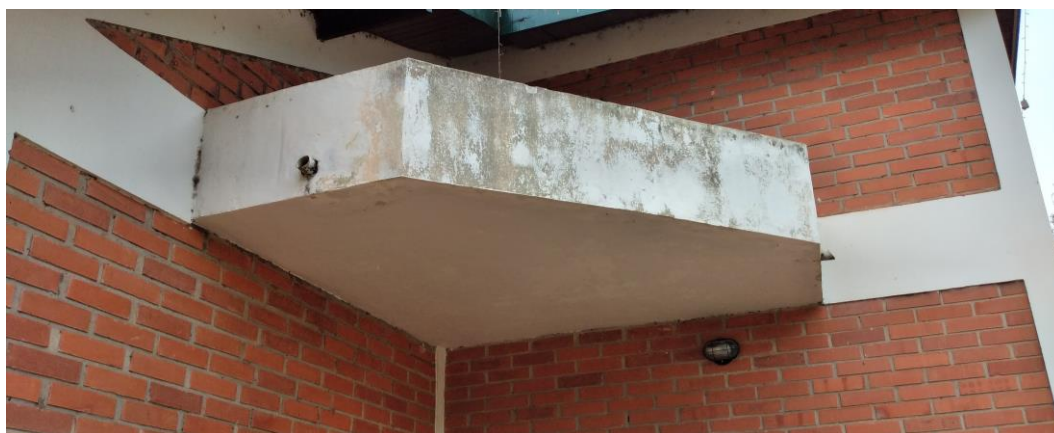
Foto 22: Marquise

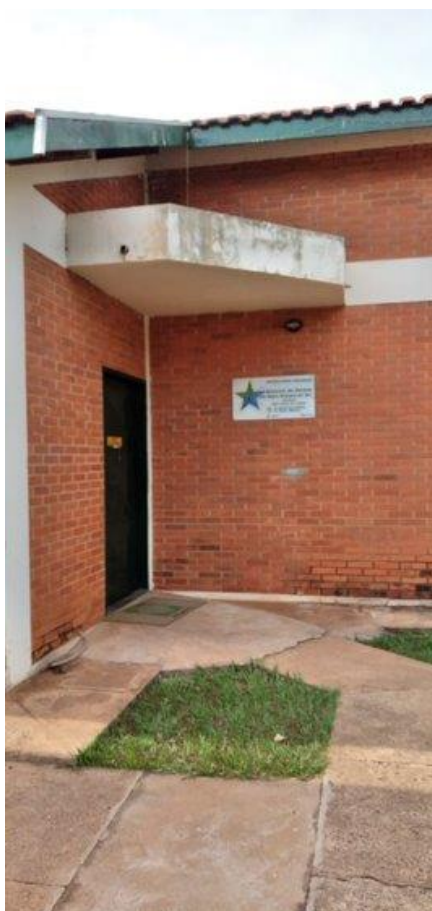
Foto 23: Entrada principal

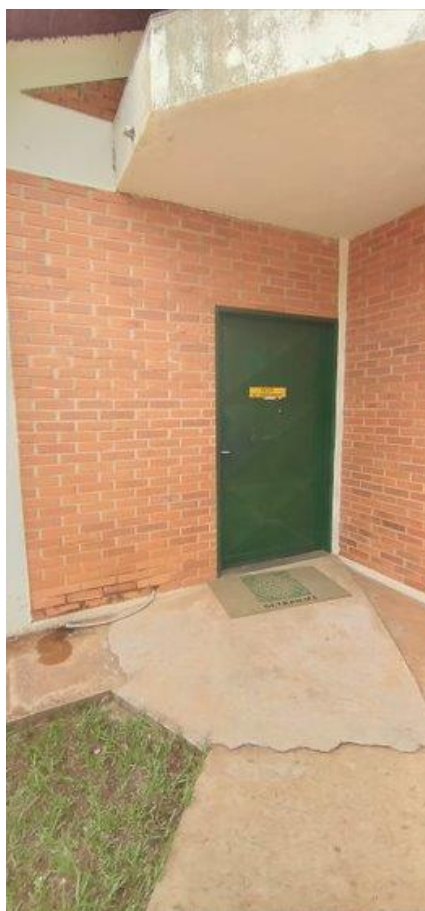
Foto 24: Porta entrada principal

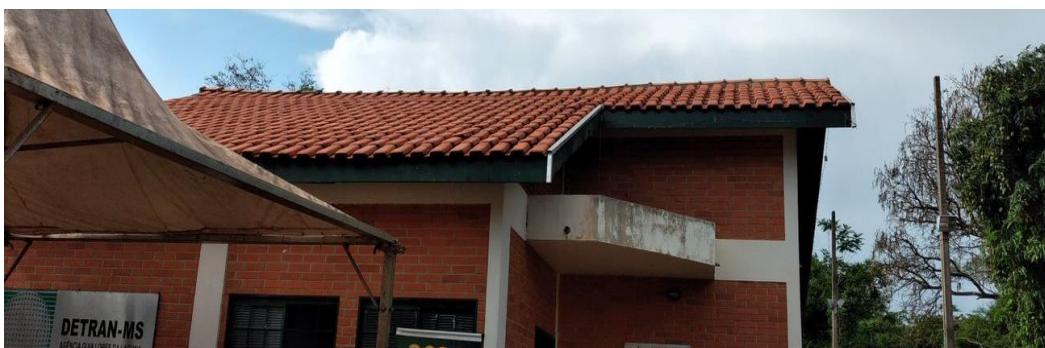
Foto 25: Telhado da agência

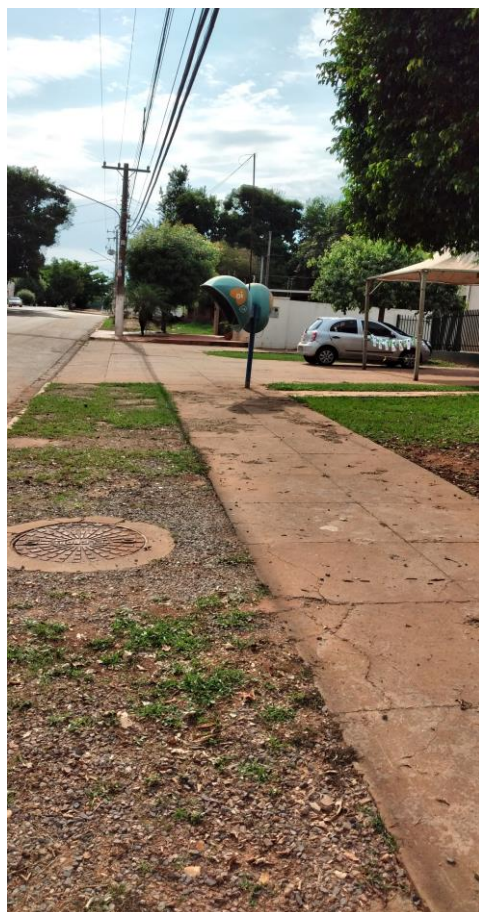
Foto 26: Calçada externa

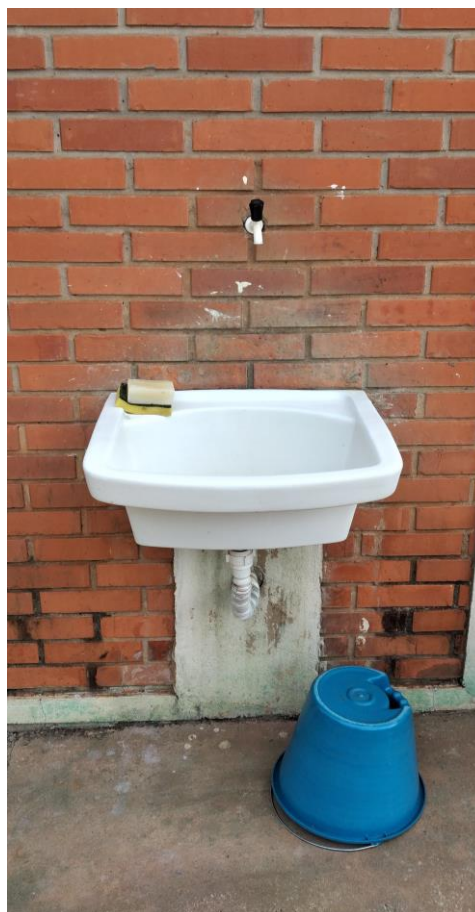
Foto 27: Tanque

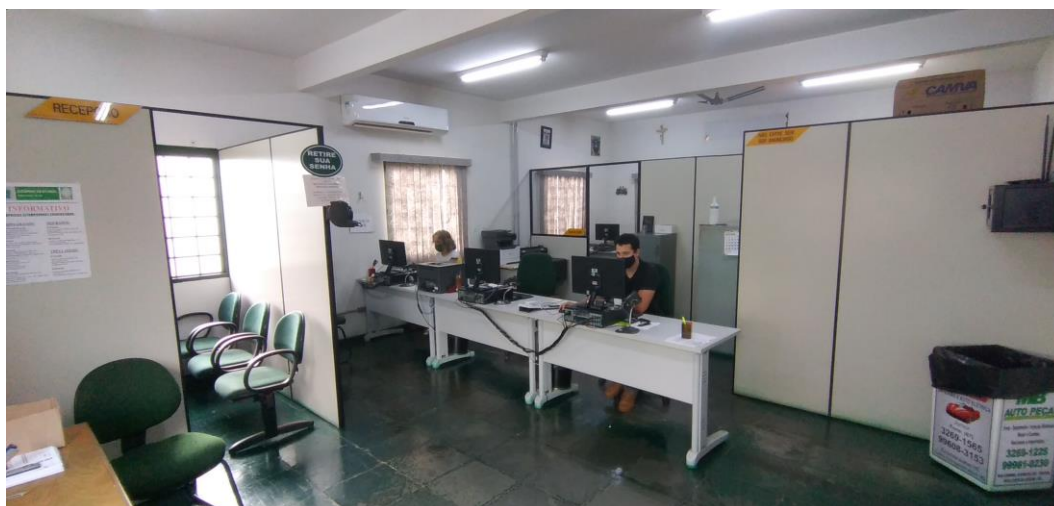
Foto 28: Área de atendimento

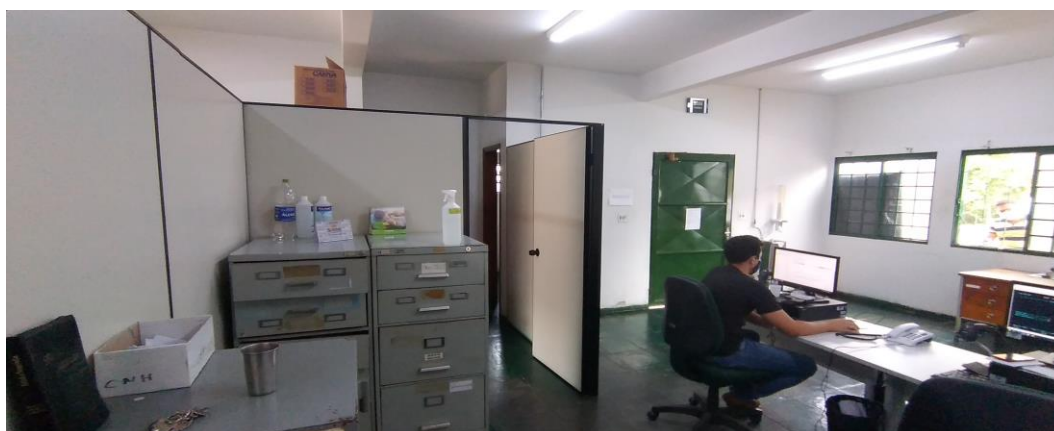
Foto 29: Área de atendimento

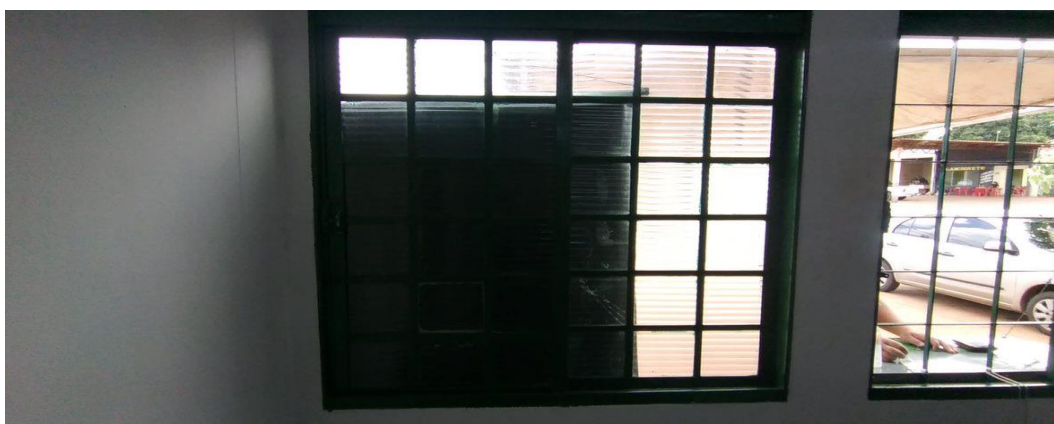
Foto 30: Janela área de atendimento

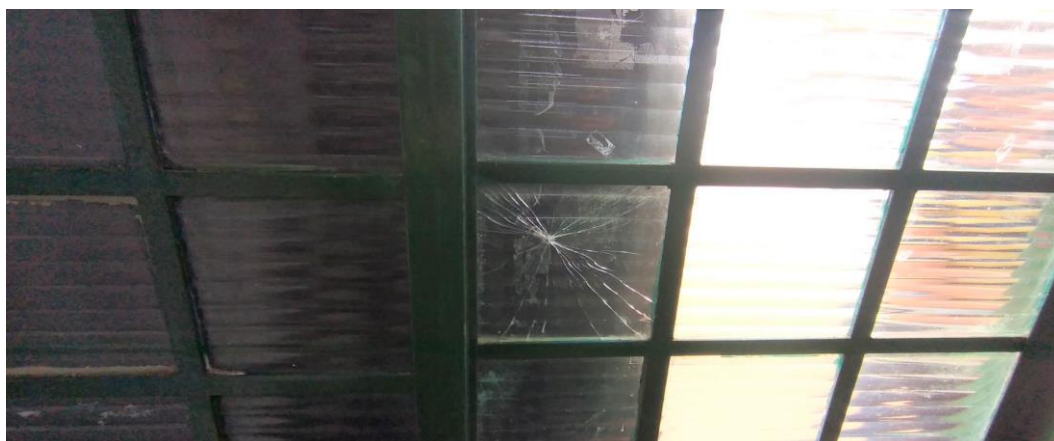
Foto 31: Janela área de atendimento danificada

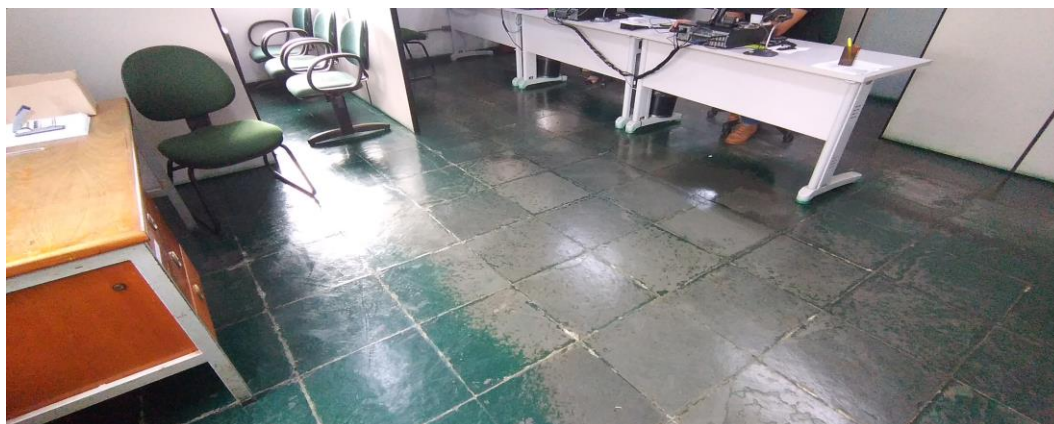
Foto 32: Piso da agência

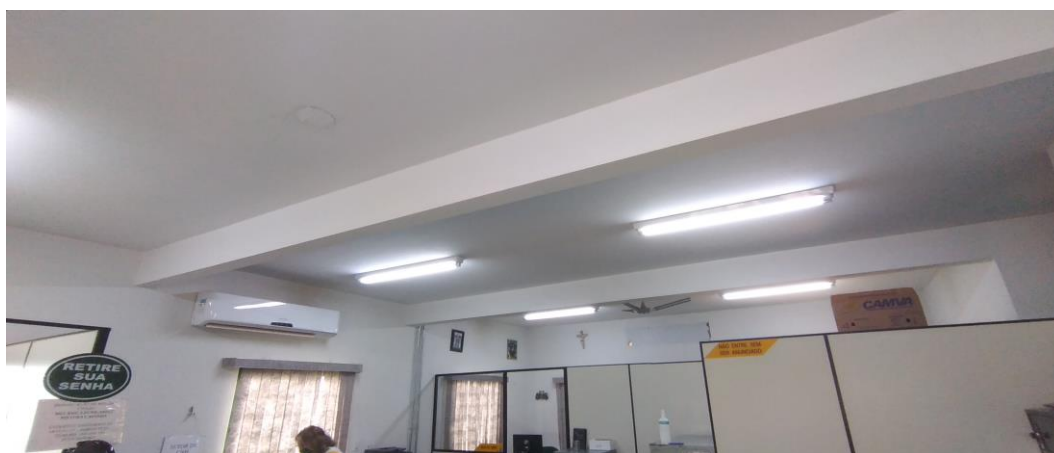
Foto 33: Laje da agência

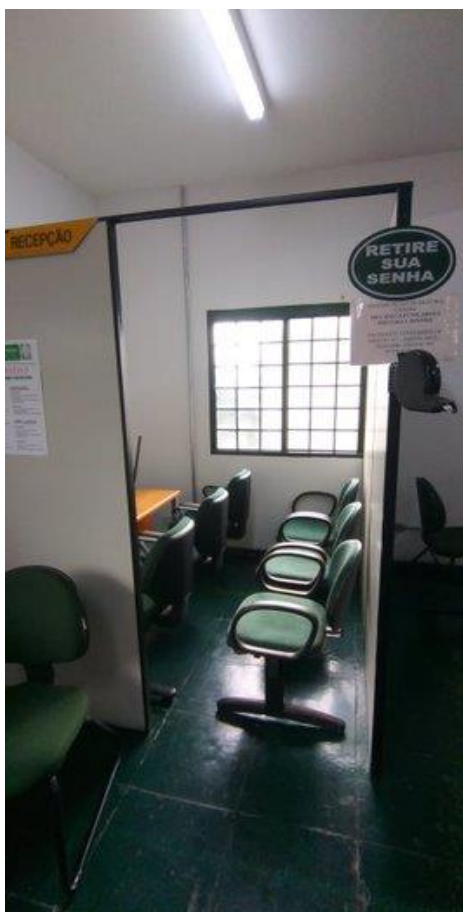
Foto 34: Sala sem uso

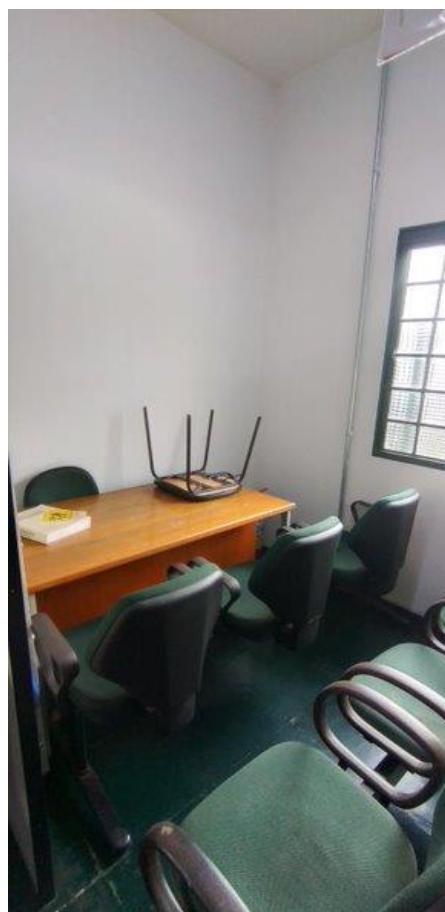
Foto 35: Sala sem uso

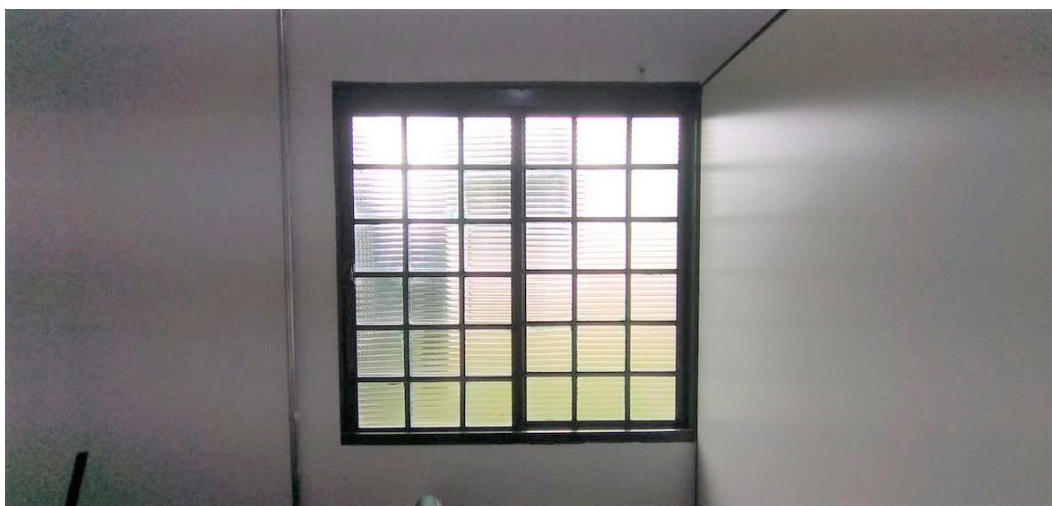
Foto 36: Janela da sala sem uso

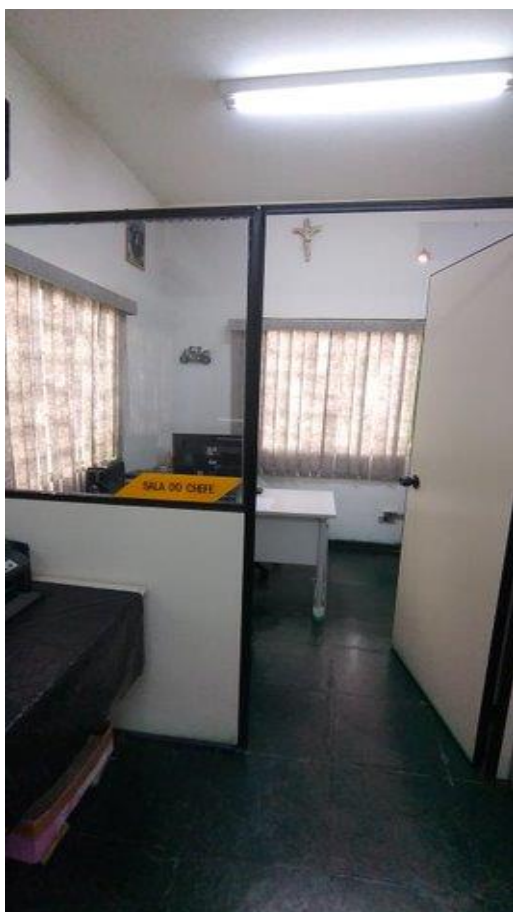
Foto 37: Sala do gerente

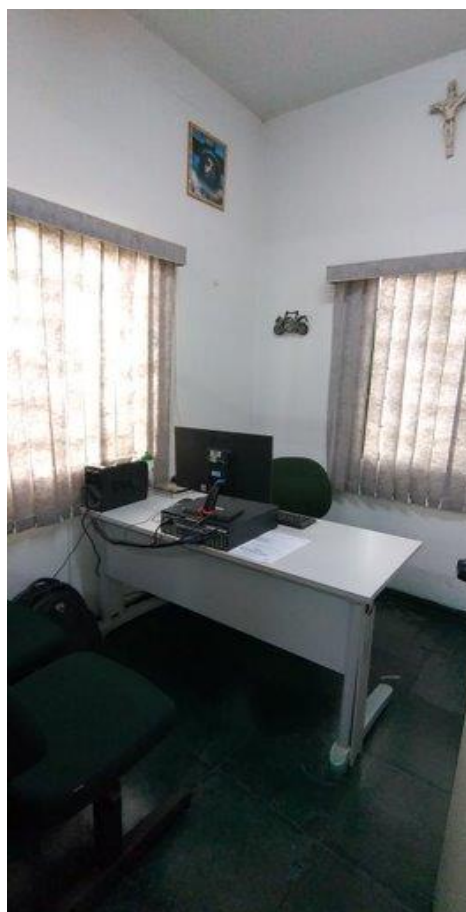
Foto 38: Sala do gerente

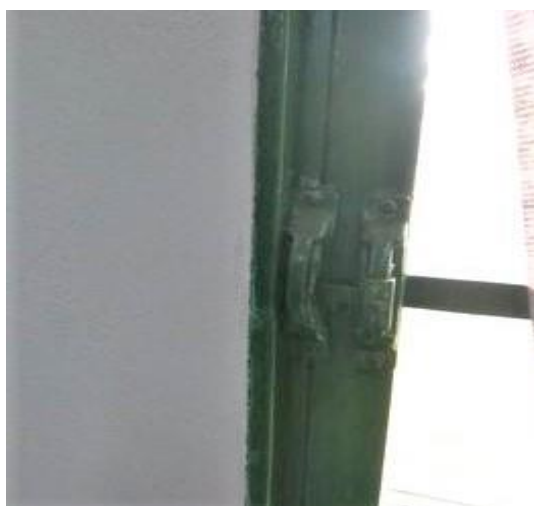
Foto 39: Trinco da janela da sala do gerente

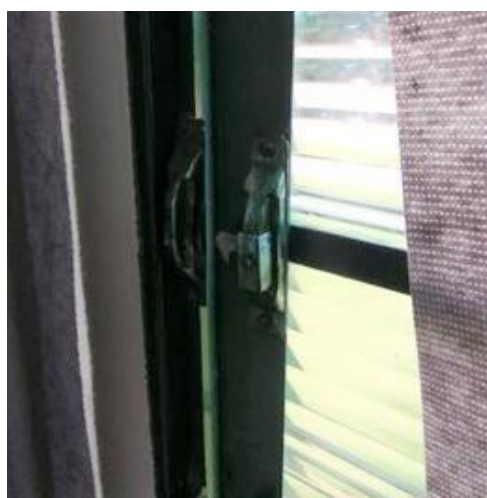
Foto 40: Trinco da janela da sala do gerente

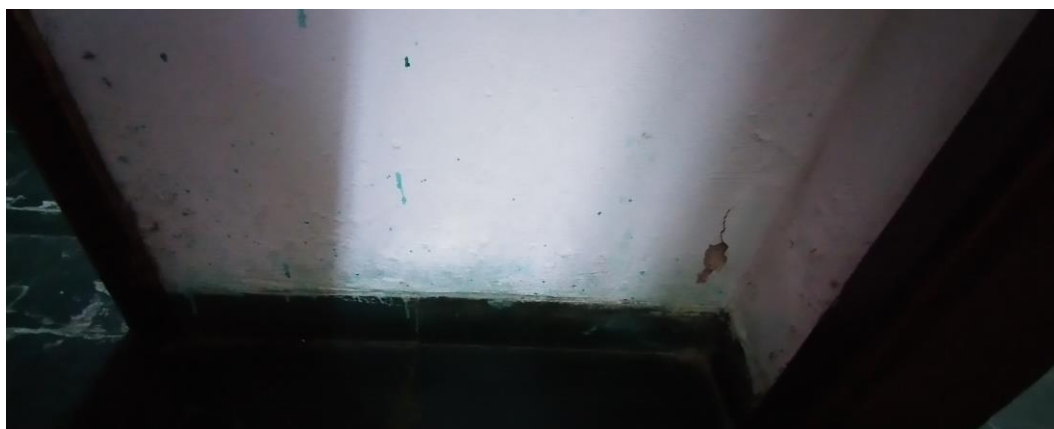
Foto 41: Parede interna danificada

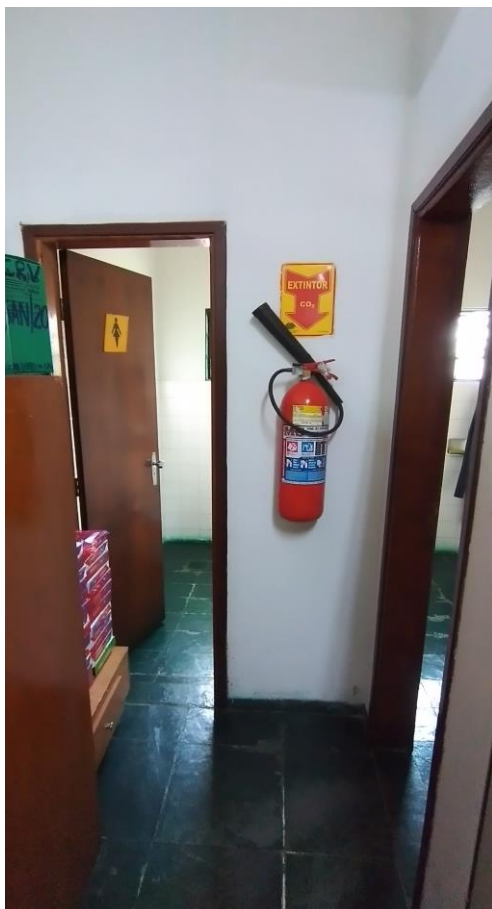
Foto 42: Banheiros

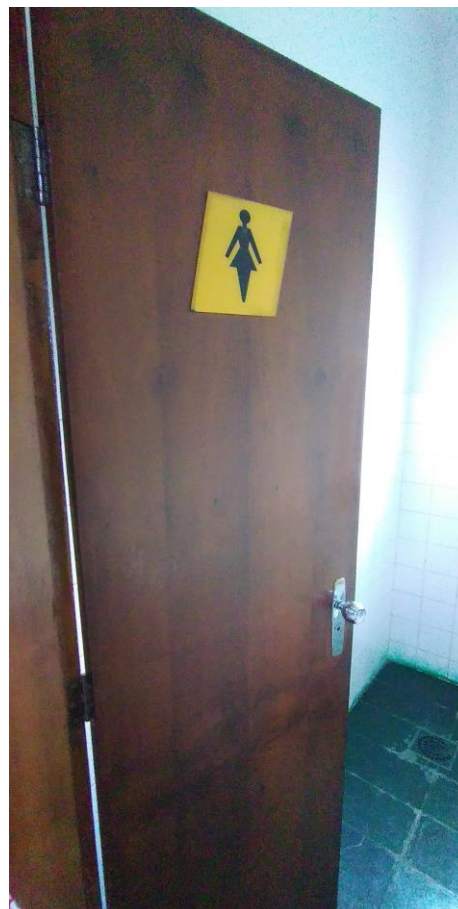
Foto 43: Porta banheiro feminino

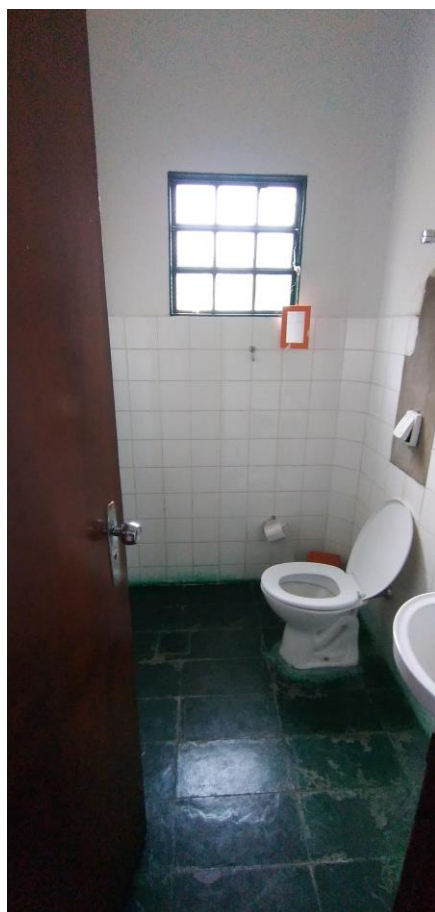
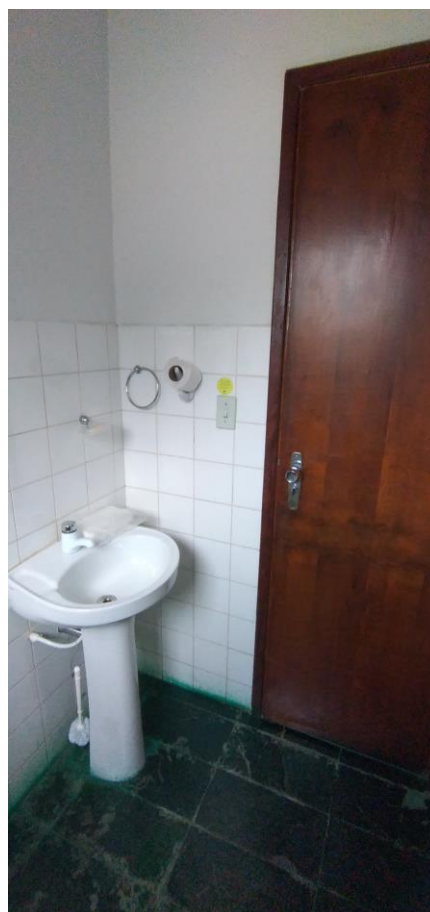
Fotos 44 e 45: Banheiro feminino

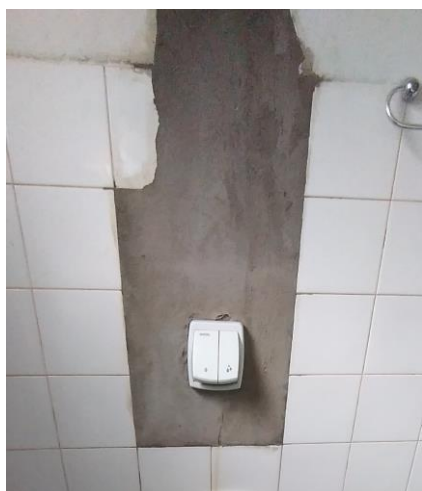
Foto 46: Azulejo danificado no banheiro feminino

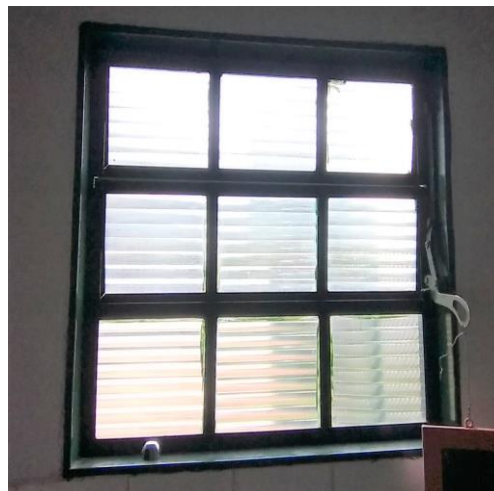
Foto 47: Janela banheiro feminino

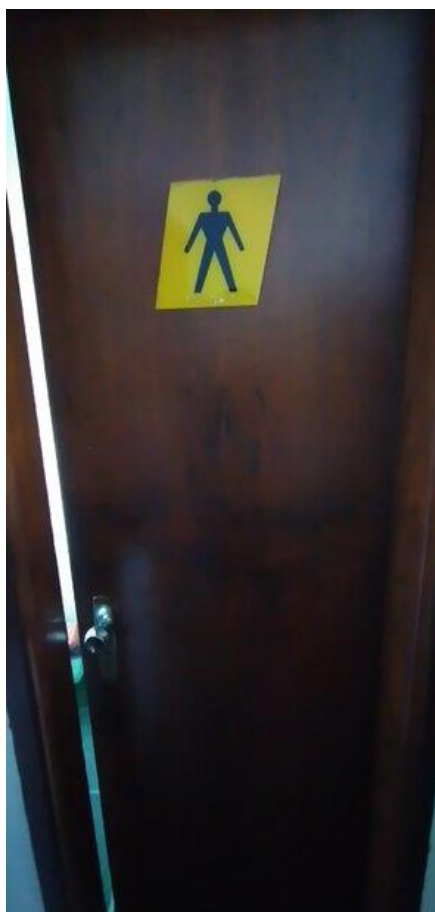
Foto 48: Porta banheiro masculino

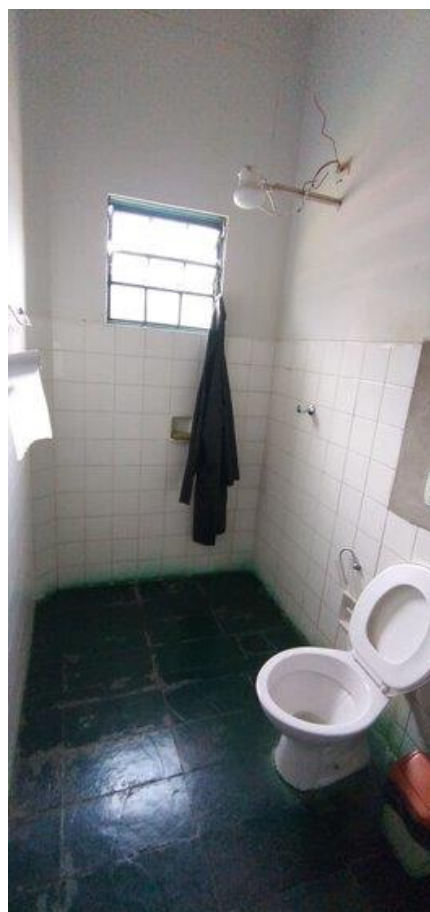
Foto 49: Banheiro masculino

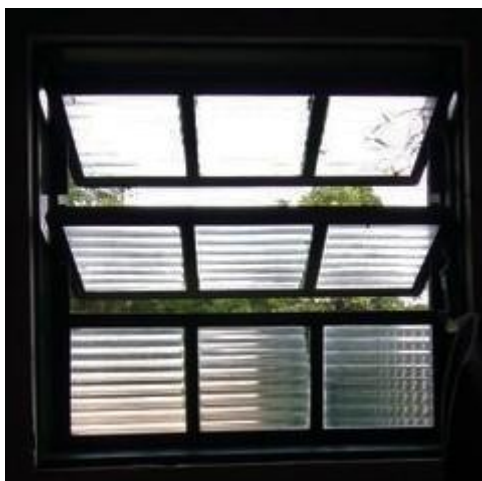
Foto 50: Janela banheiro masculino

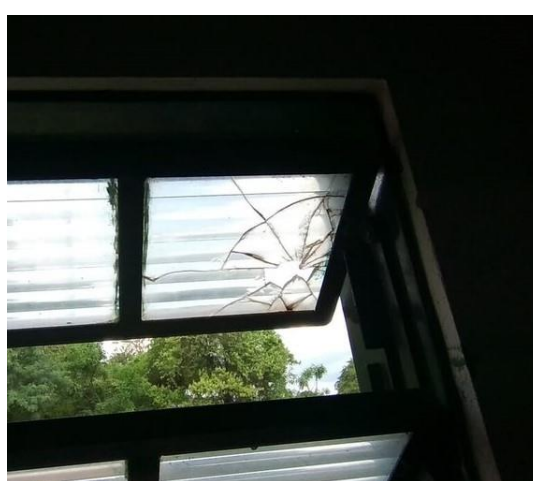
Foto 51: Janela banheiro masculino danificada

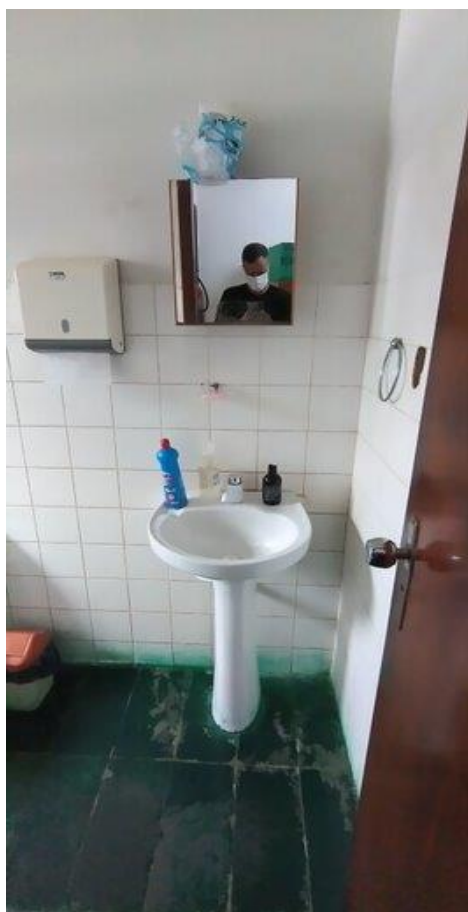
Foto 52: Pia banheiro masculino

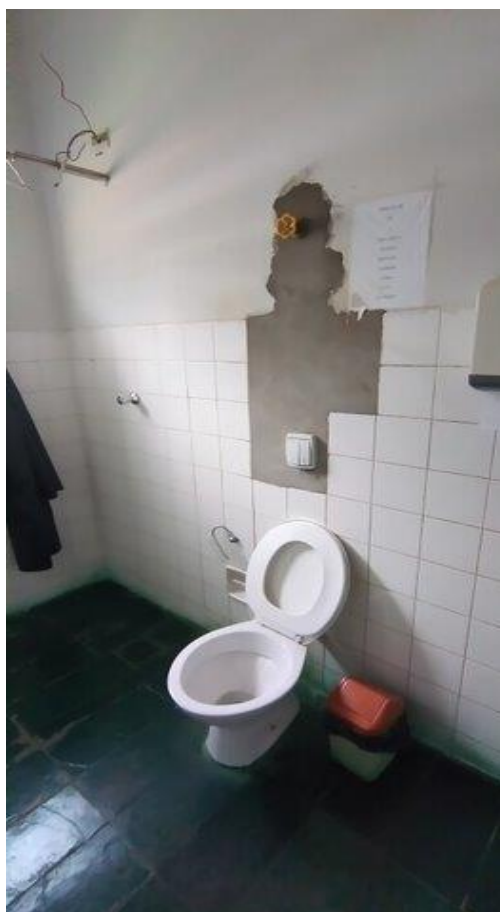
Foto 53: Azulejo danificado no banheiro masculino
