Relatório Fotográfico

Local: Guia Lopes da Laguna/MS

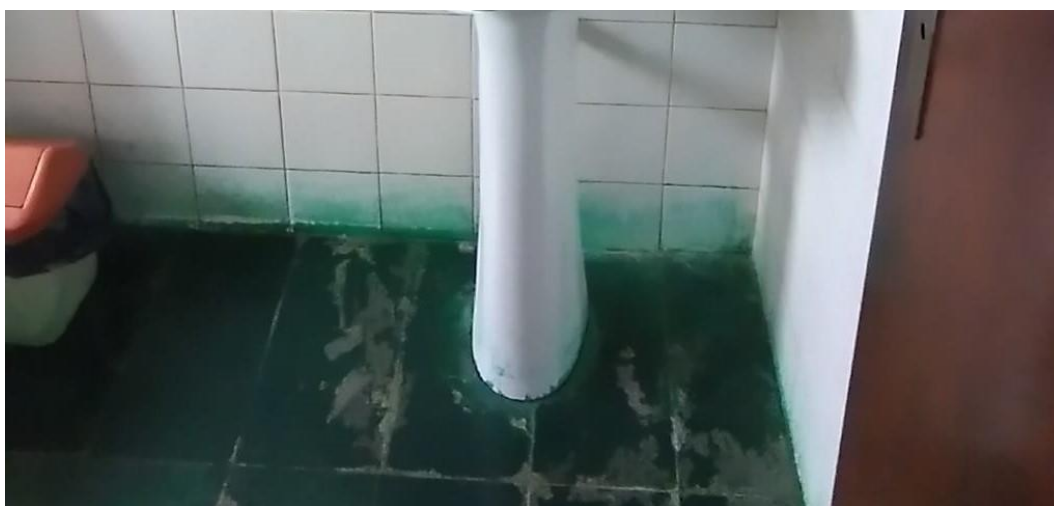
Foto 54: Revestimento danificado no banheiro masculino

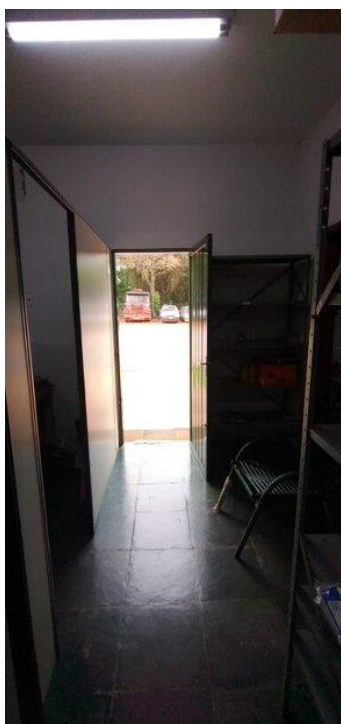
Foto 55: Hall de serviço

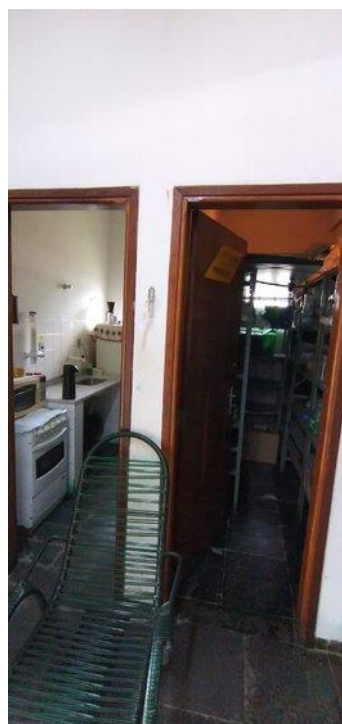
Foto 56: Entrada copa e depósito

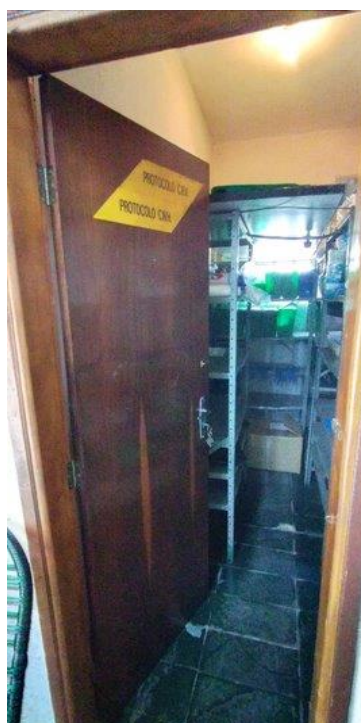
Foto 57: Porta depósito

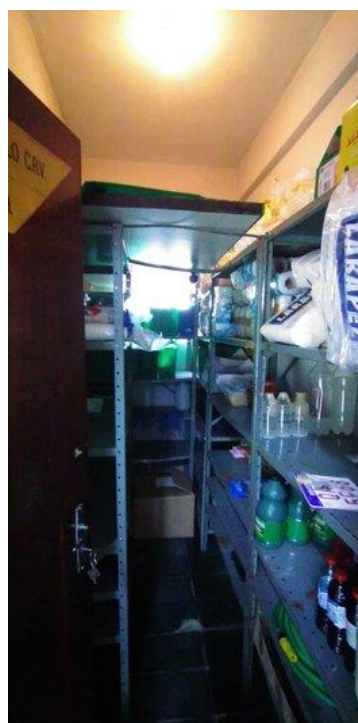
Foto 58: Depósito da agência

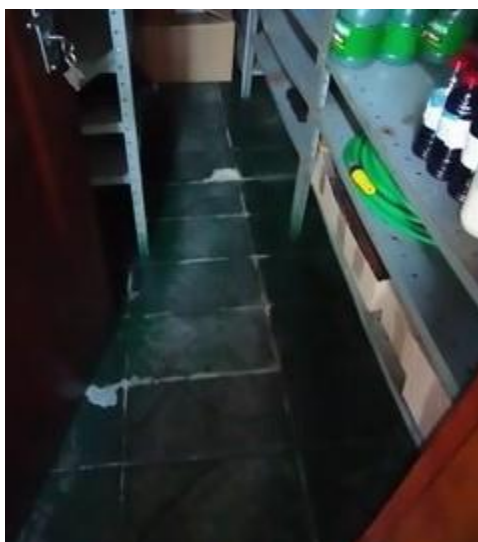
Foto 59: Piso do depósito

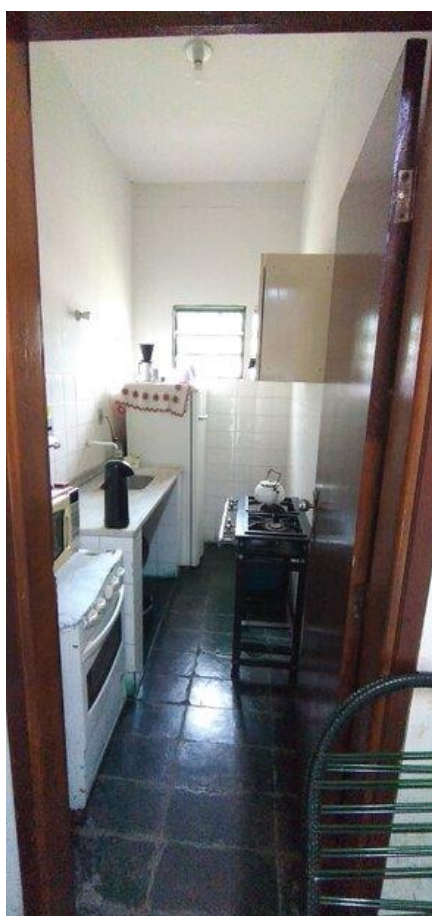
Foto 60: Copa

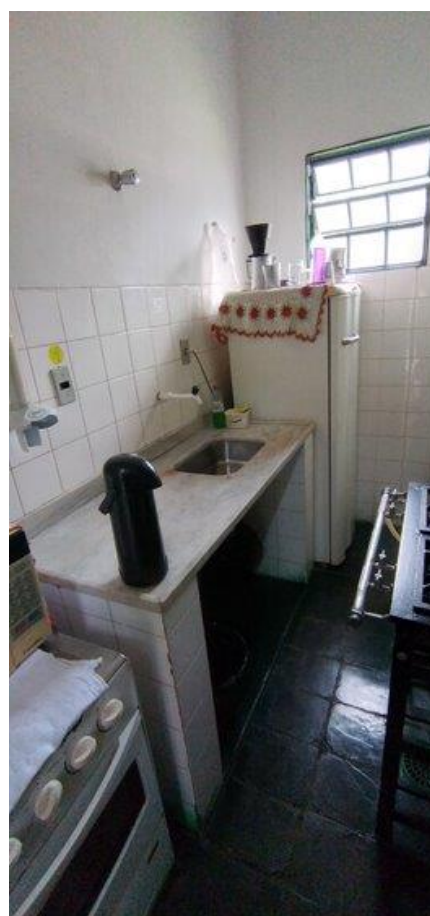
Foto 61: Bancada da copa

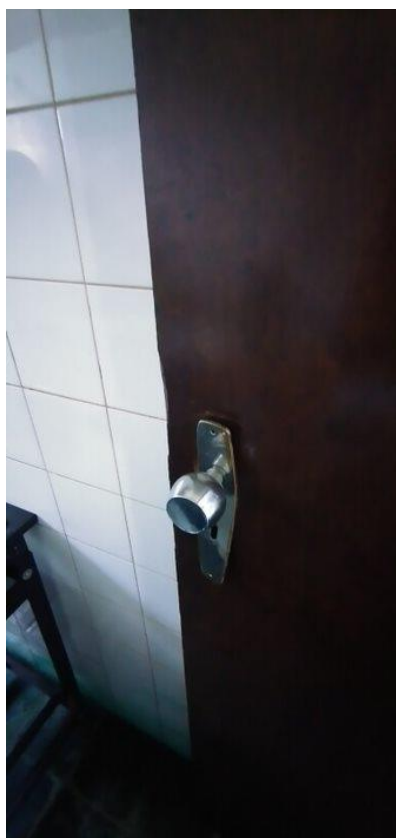
Foto 62: Fechadura da copa danificada

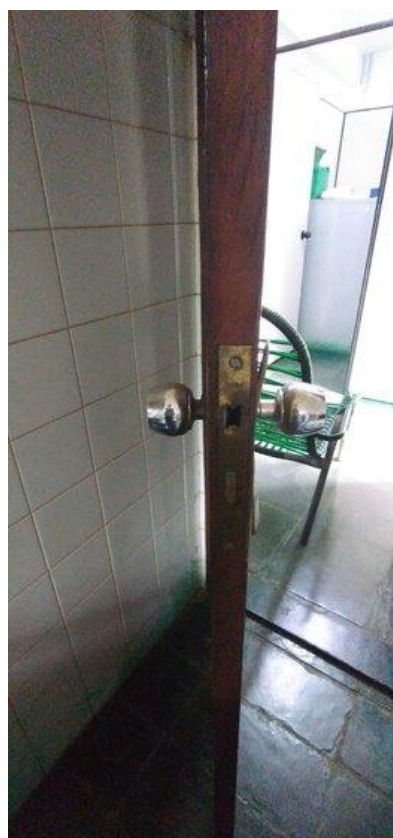
Foto 63: Trinco danificado

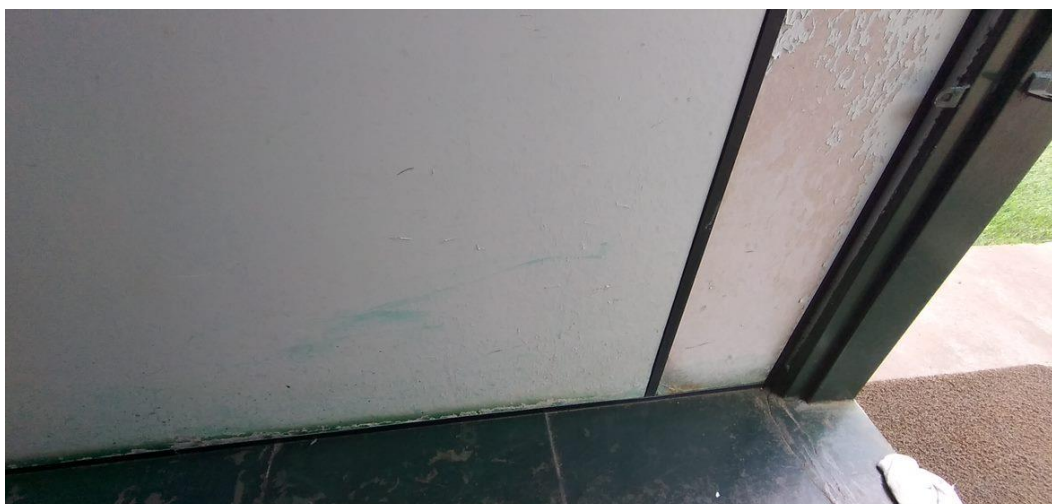
Foto 64: Divisória naval danificada

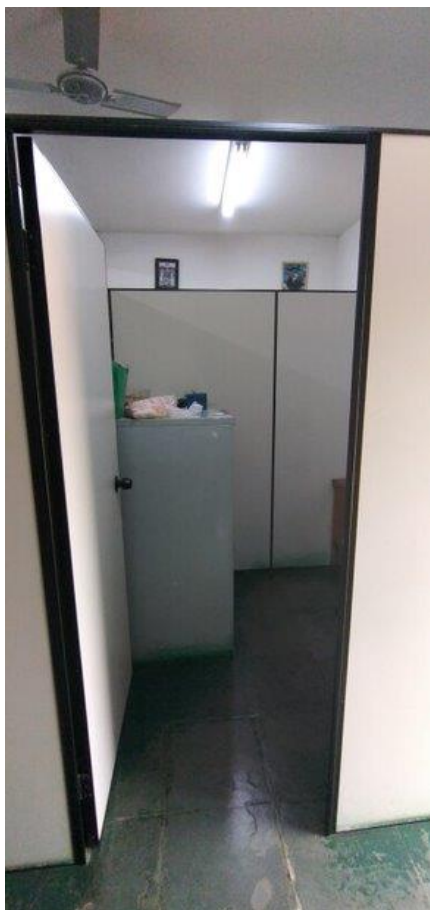
Foto 65: Sala de vistoria

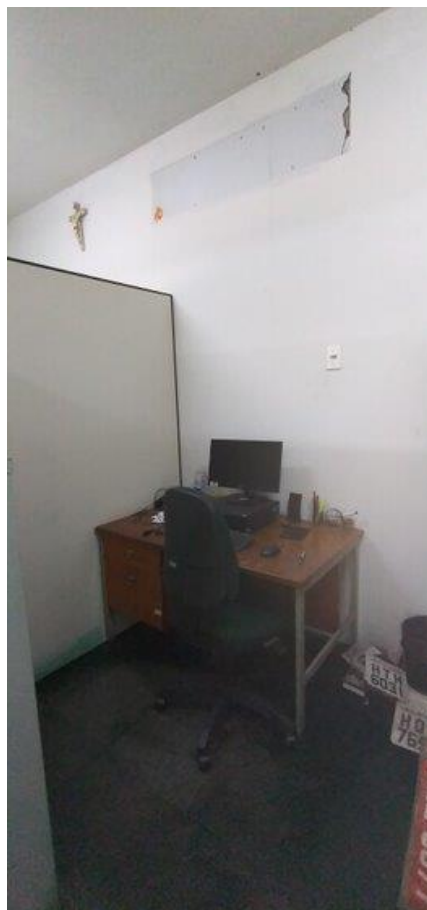
Foto 66: Sala da vistoria
