Relatório Fotográfico

Local: Mundo Novo /MS

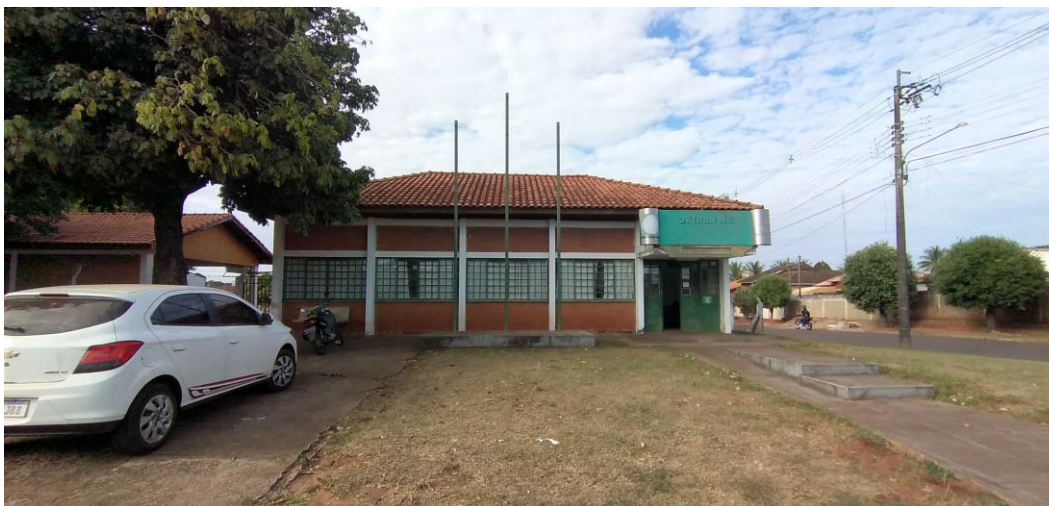
Foto 1: Fachada Frontal e Canteiro Frontal

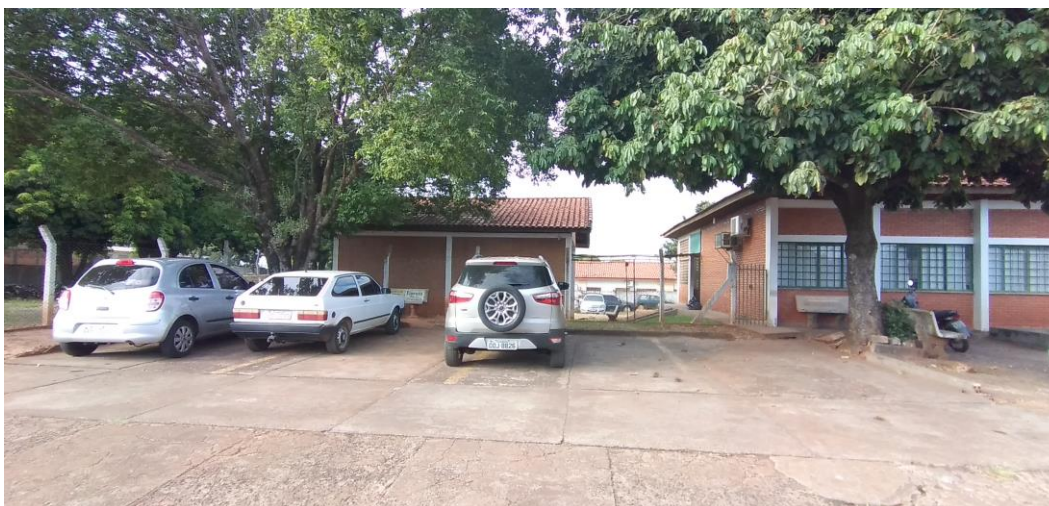
Foto 2: Estacionamento

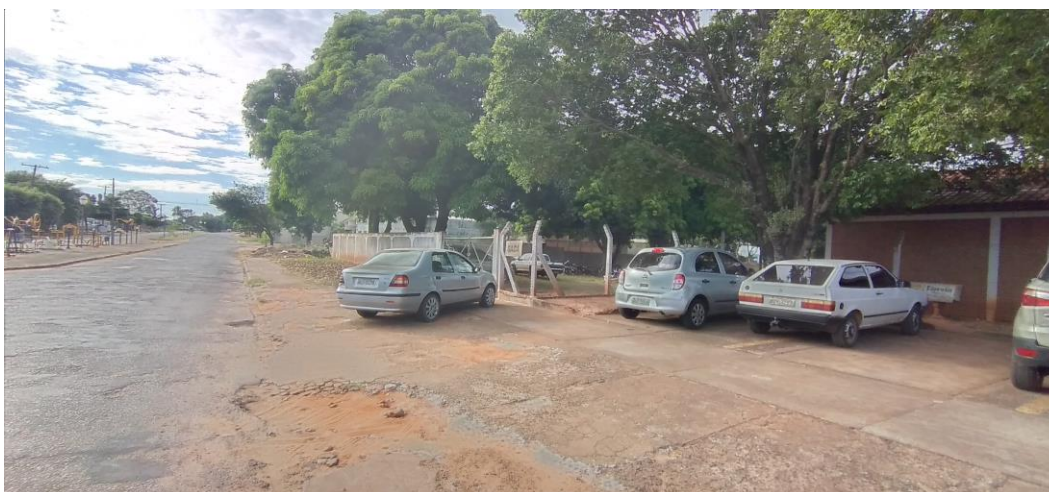
Foto 3: Estacionamento e Calçada Externa Danificada

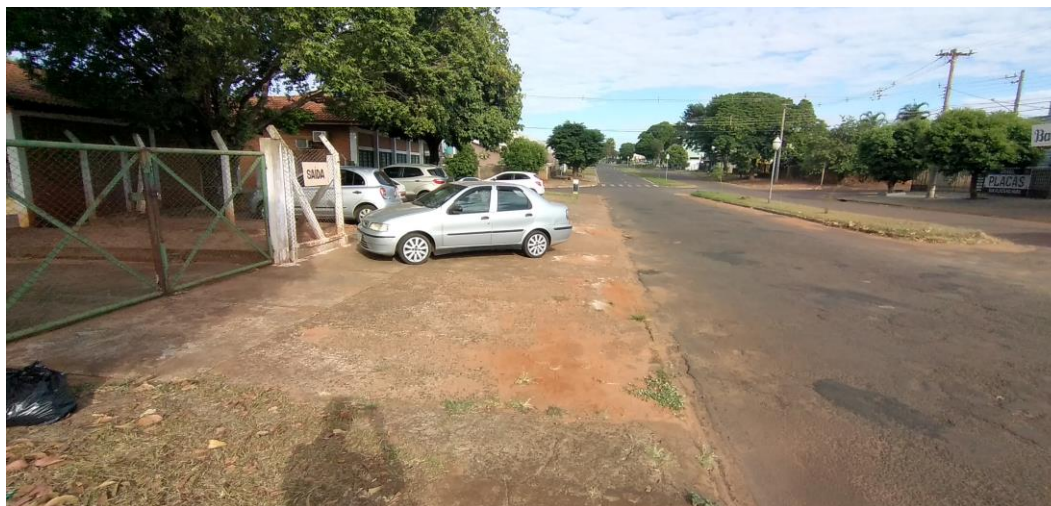
Foto 4: Caçada Externa Danificada

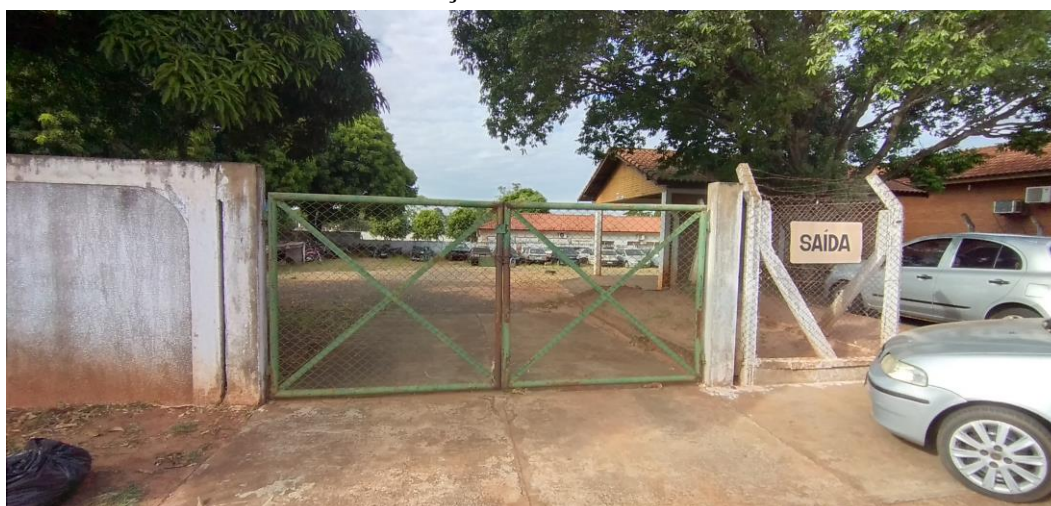
Foto 5: Portão de Acesso à Área de Vistoria

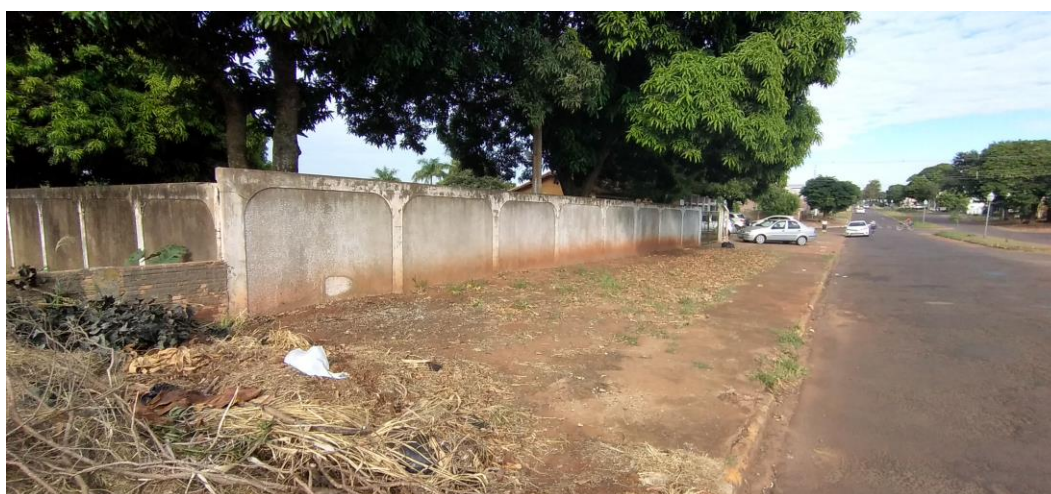
Foto 6: Calçada Externa Danificada e Muro Externo Danificado

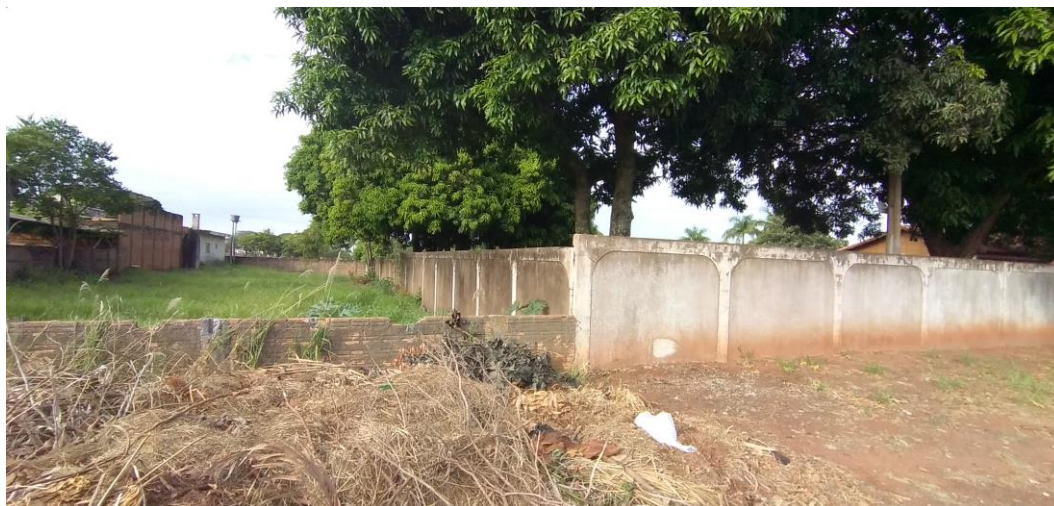
Foto 7: Muro Posterior

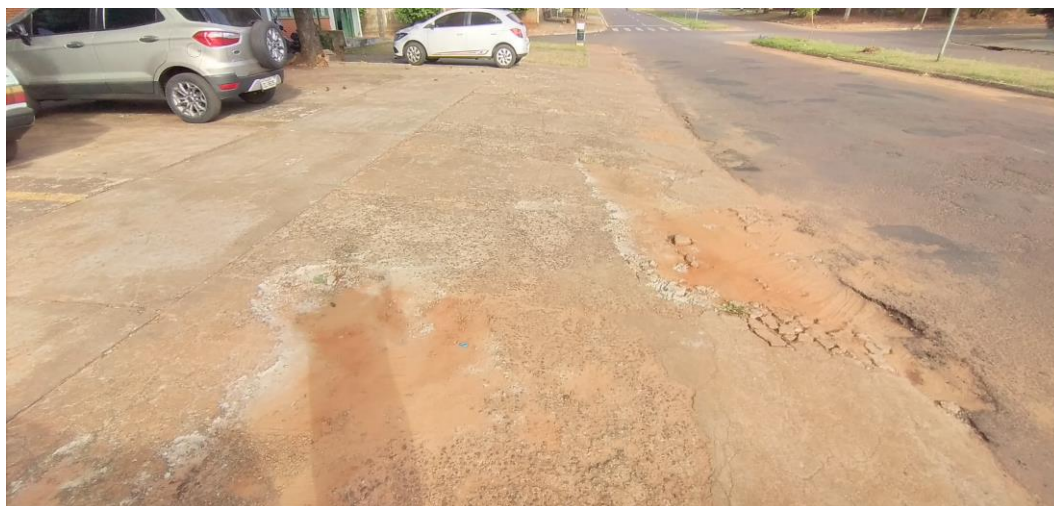
Foto 8: Calçada Externa Danificada

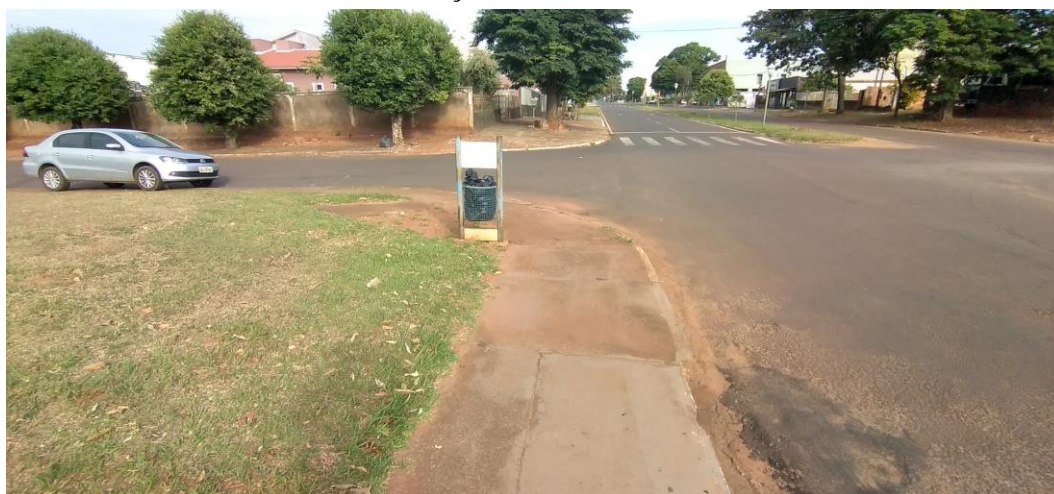
Foto 9: Calçada Externa

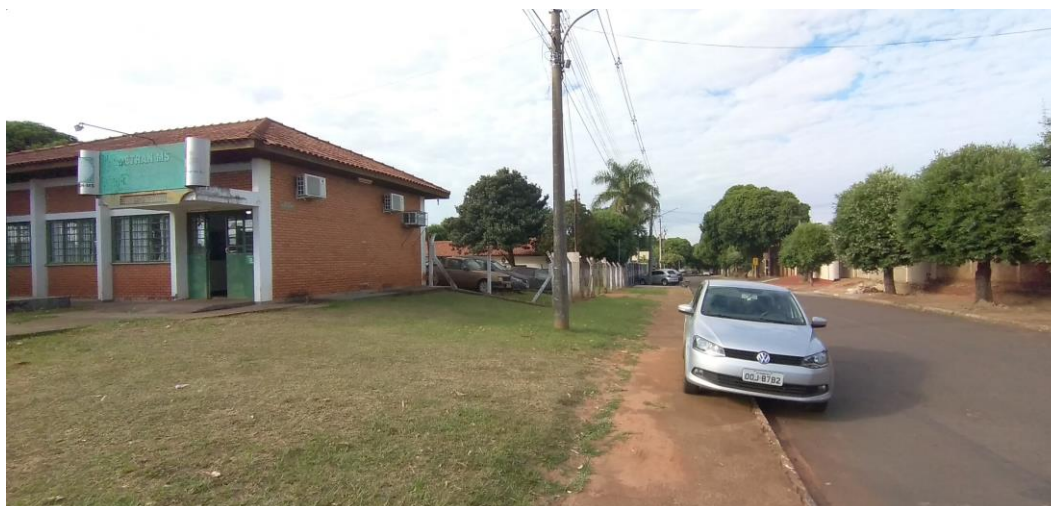
Foto 10: Calçada Externa e Canteiro Lateral

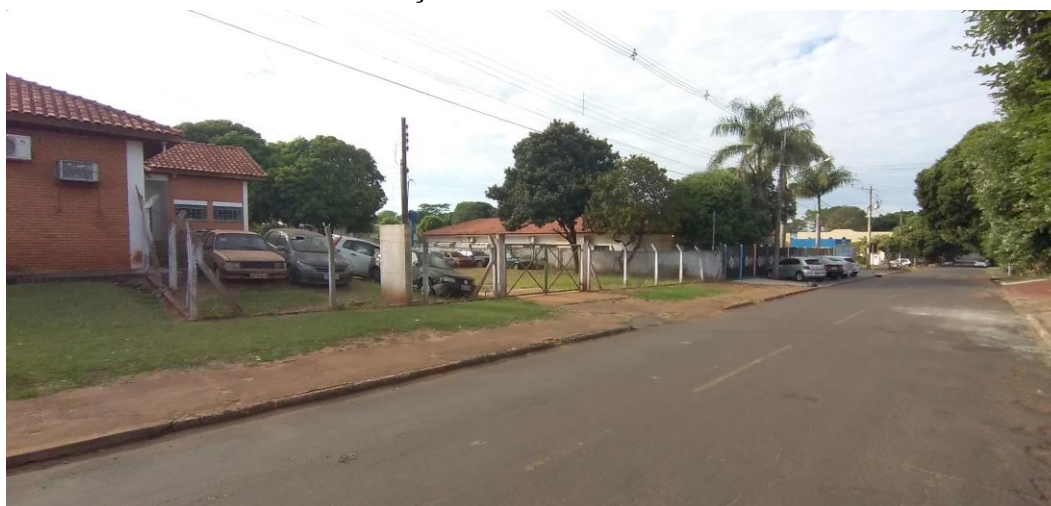
Foto 11: Calçada Externa e Gradil Lateral

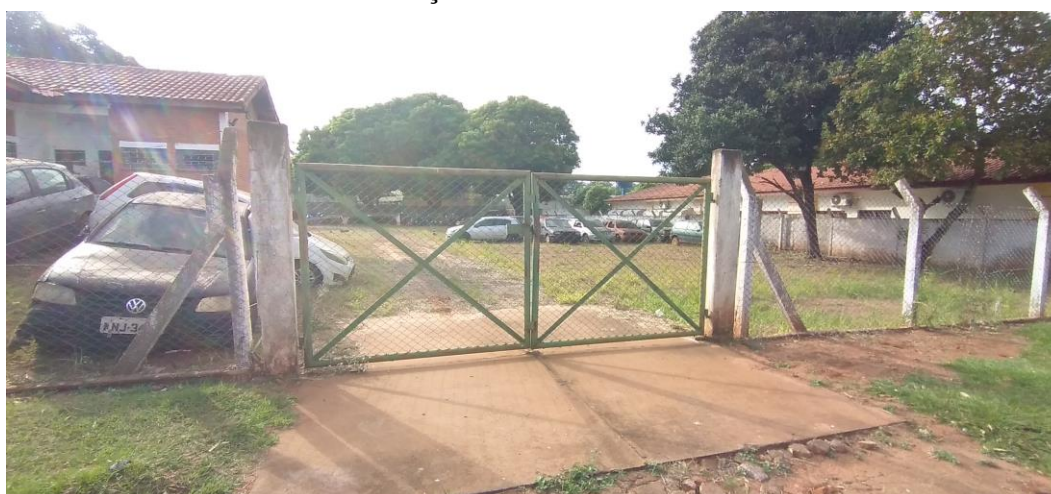
Foto 12: Portão de Acesso a Área de Vistoria

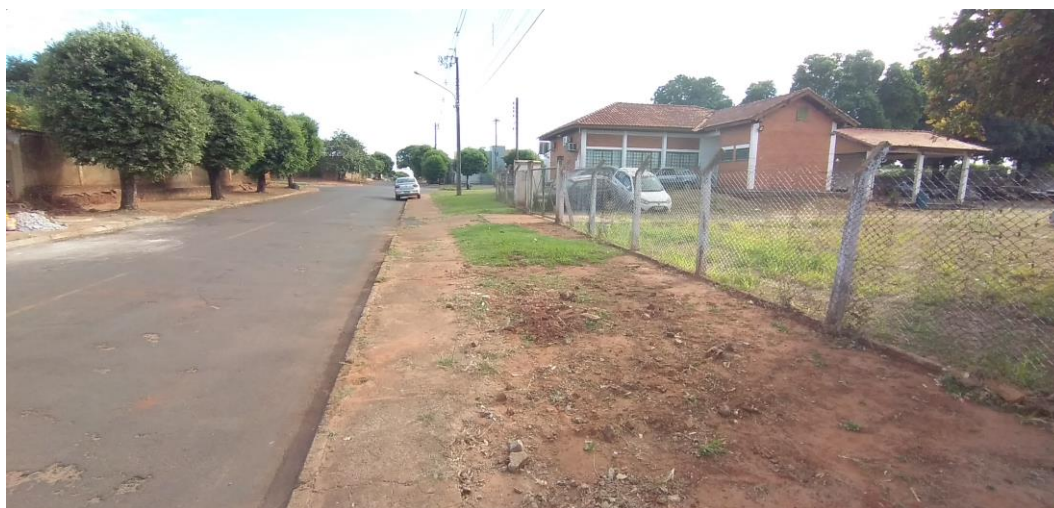
Foto 13: Calçada Externa Danificada

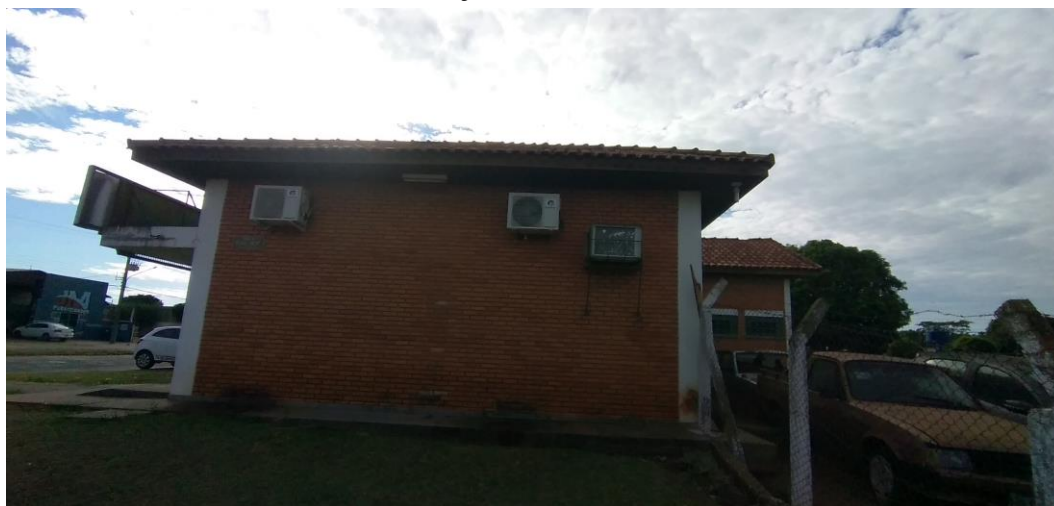
Foto 14: Fachada Lateral

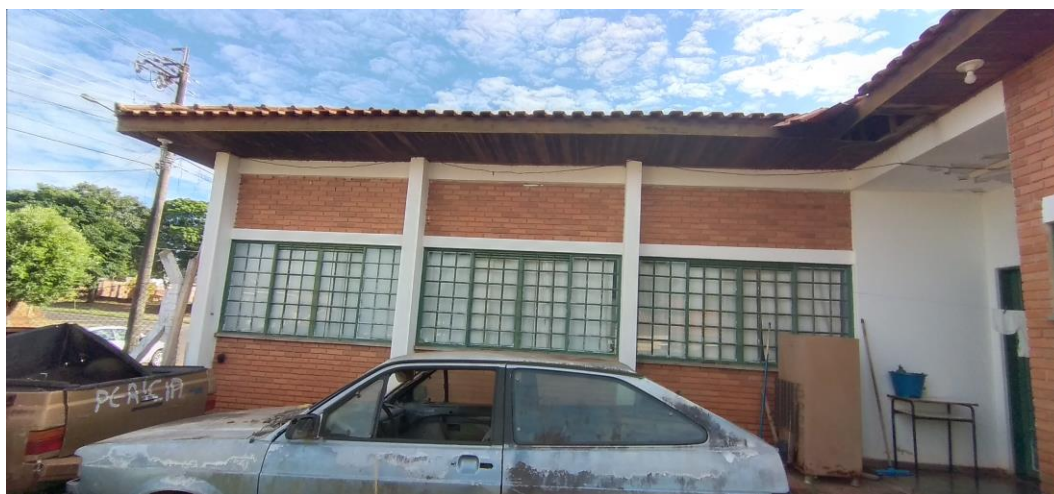
Foto 15: Fachada Posterior

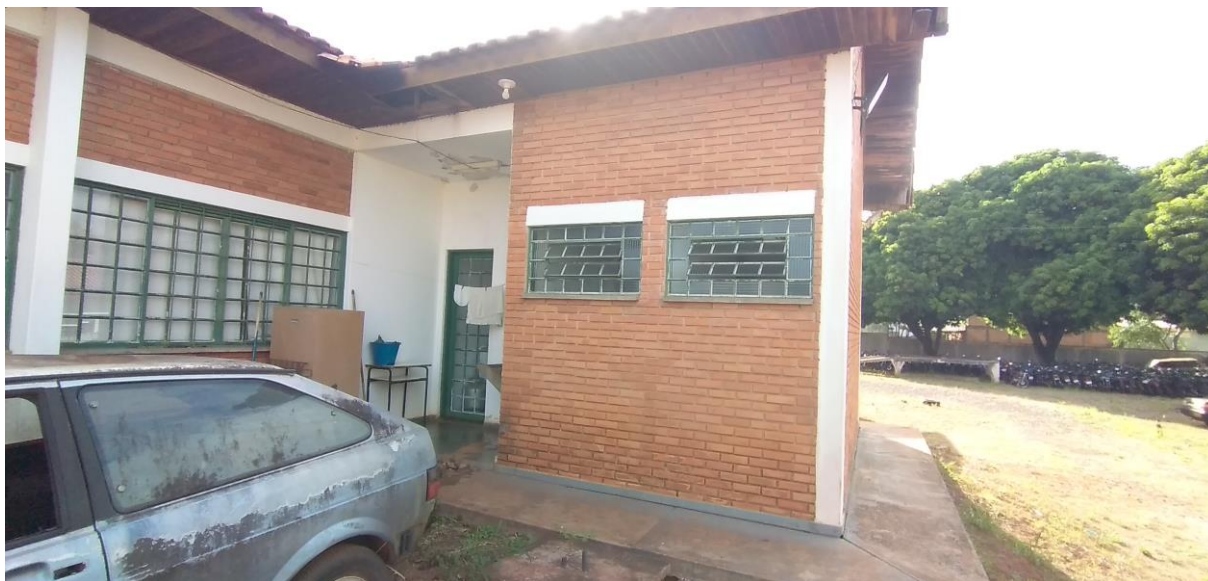
Foto 16: Fachada Posterior

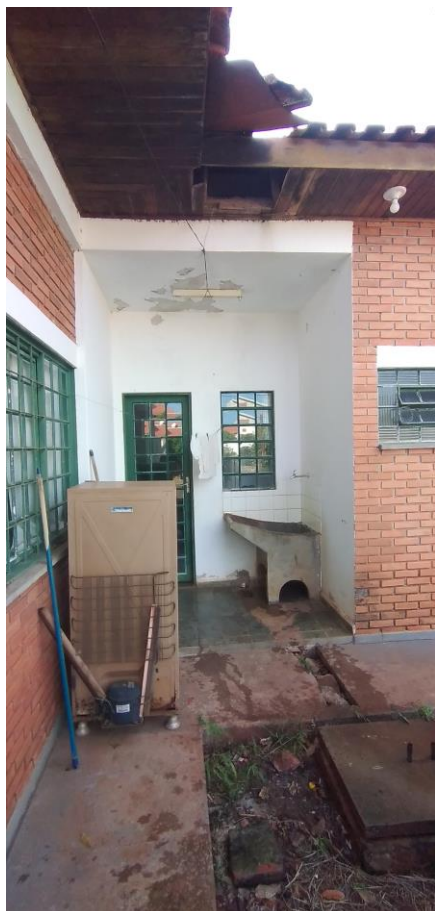
Foto 17: Área de Serviço e Foro Danificados

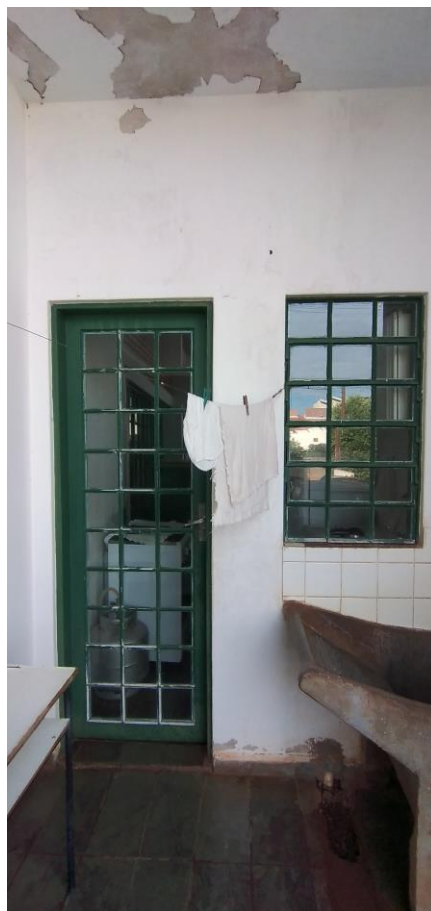
Foto 18: Porta da Área de Serviço Danificada

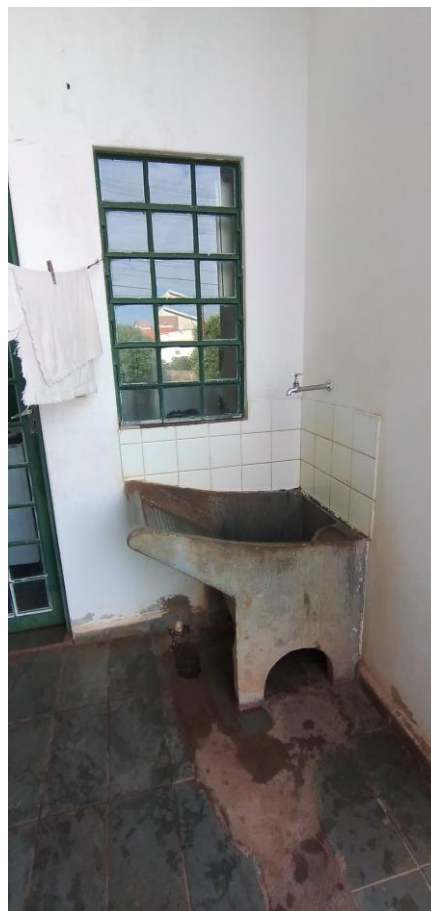
Foto 19: Tanque da Área de Serviço Danificado

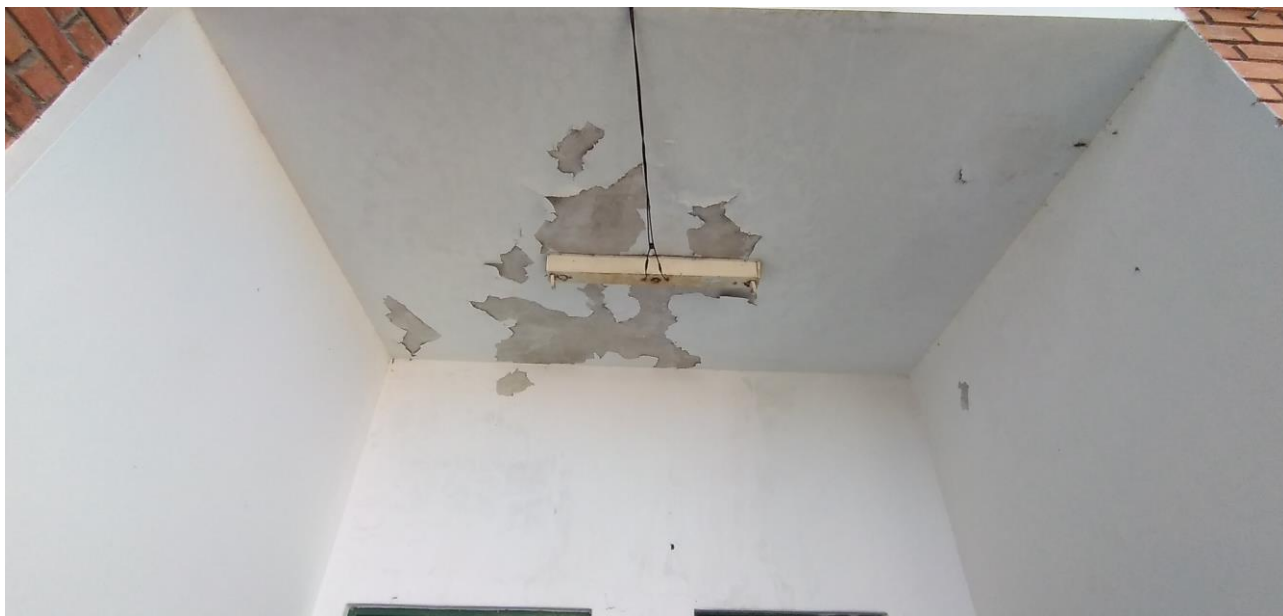
Foto 20: Laje da Área de Serviço Danificada

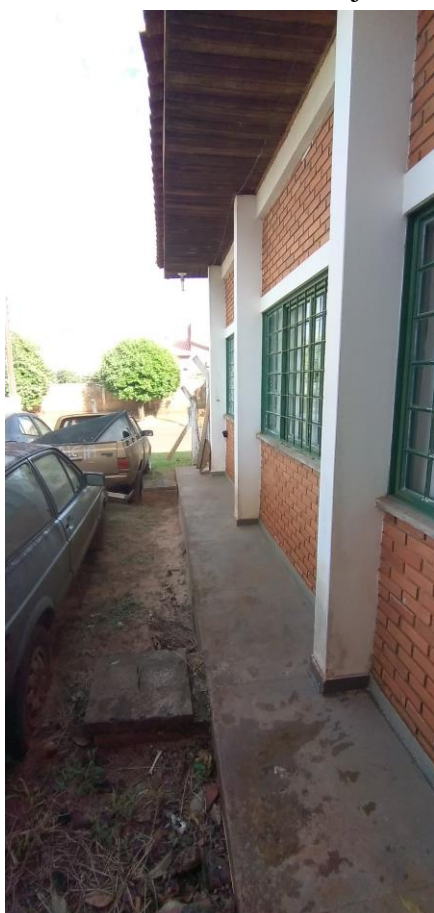
Foto 21: Calçada Interna e Foro Sobre a Fachada Posteiro

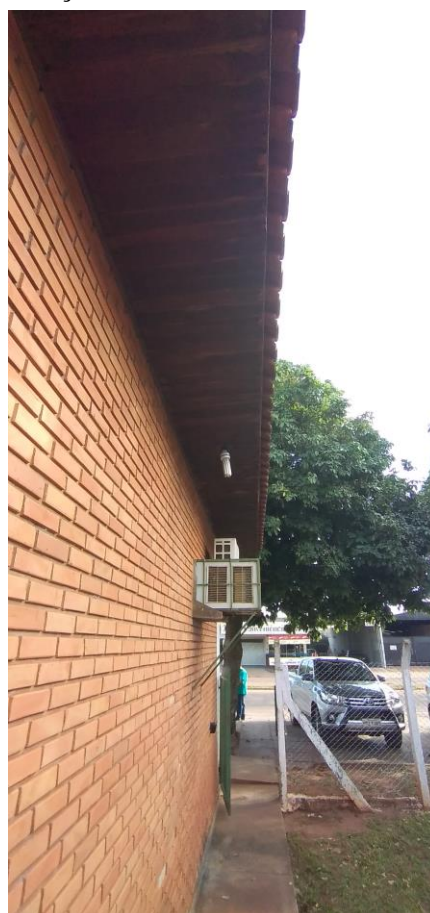
Foto 22: Forro sobre Fachada Lateral

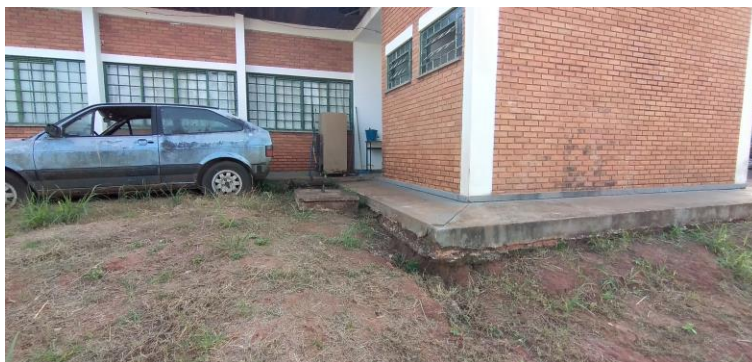
Foto 23: Calçada Interna Danificada

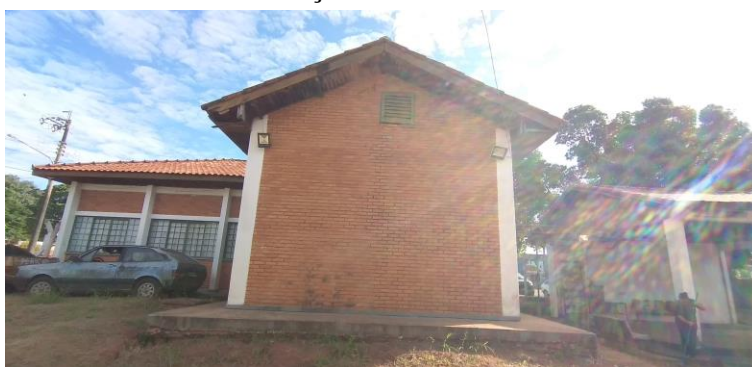
Foto 24: Fachada Posterior

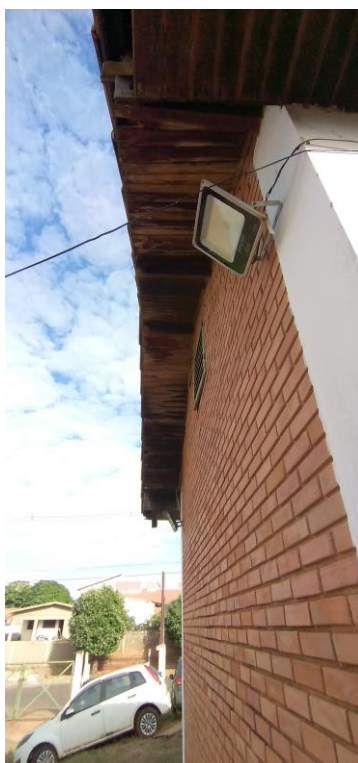
Foto 25: Foro sobre Fachada Posterior Danificado

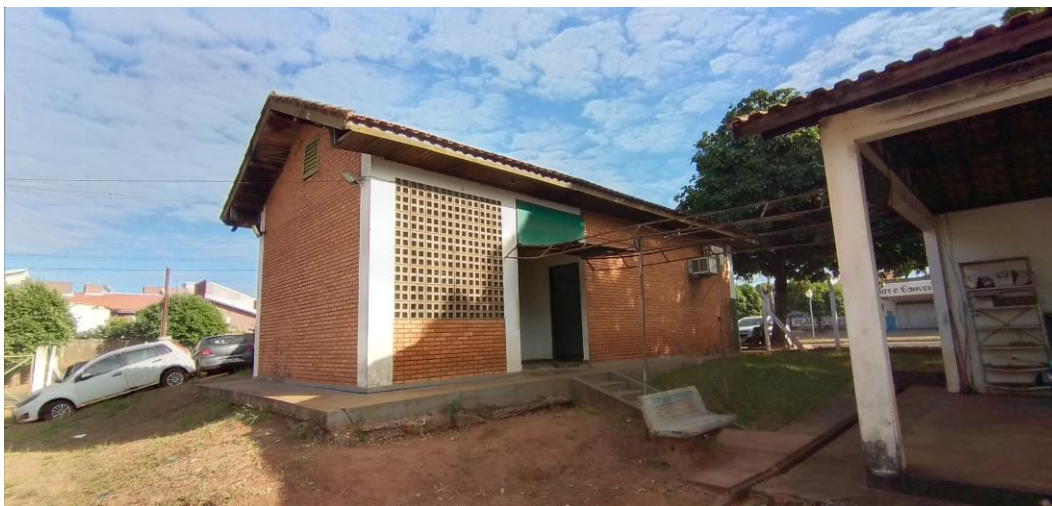
Foto 26: Fachada Lateral

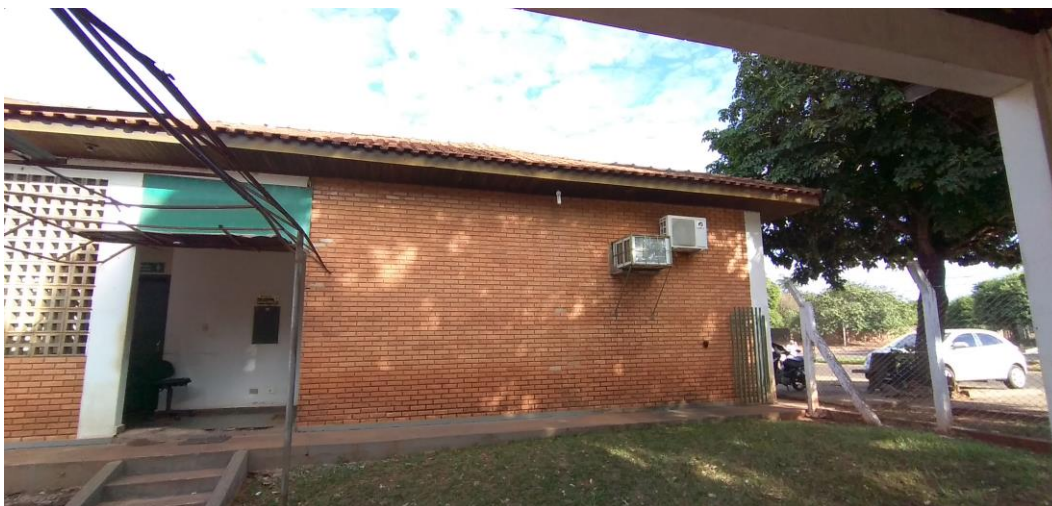
Foto 27: Fachada Lateral

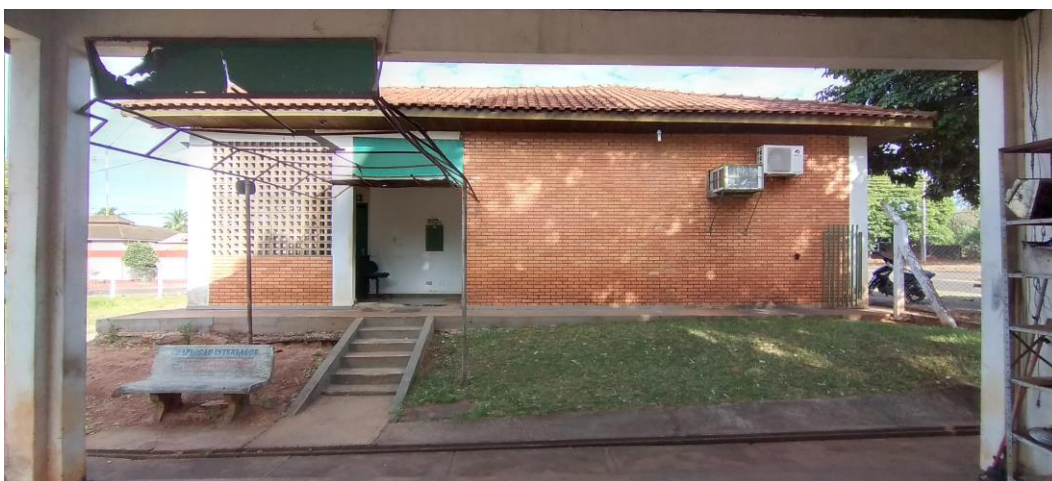
Foto 28: Fachada Lateral, Canteiro Lateral e Escada de Acesso a Área de Vistoria

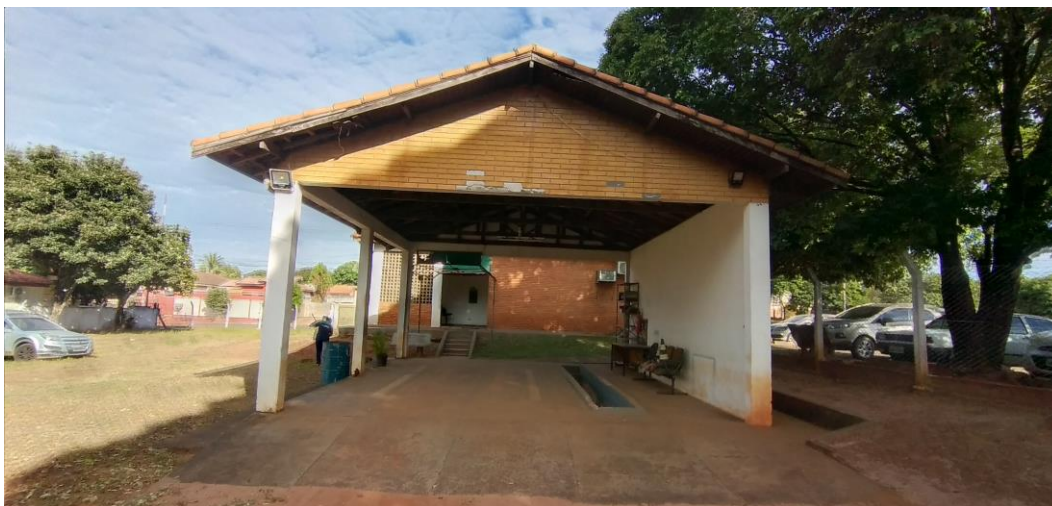
Foto 29: Área de Vistoria

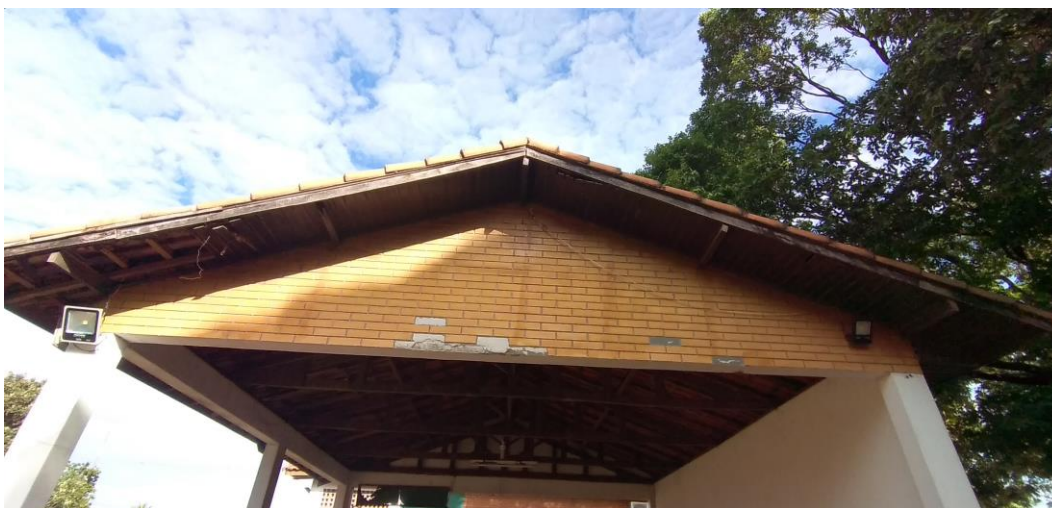
Foto 30: Área de Vistoria Danificada

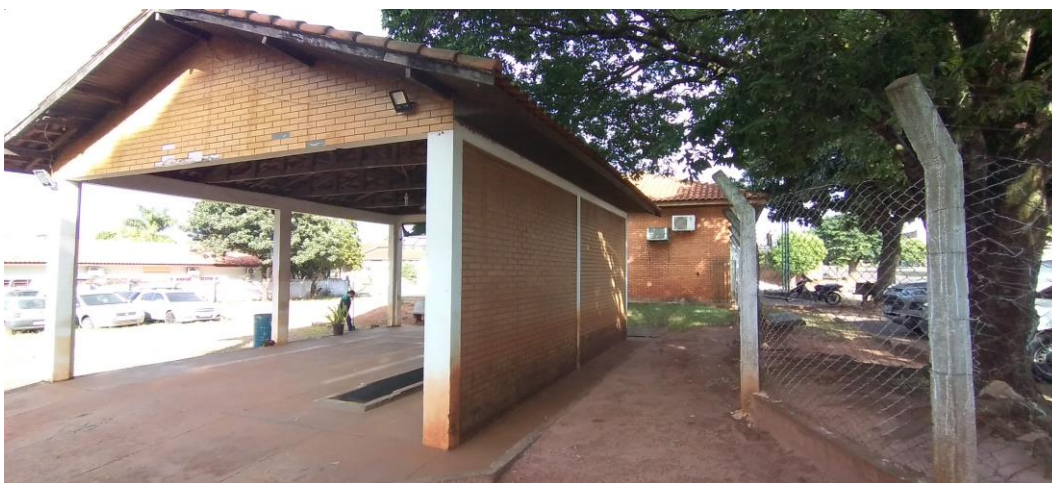
Foto 31: Área de Vistoria Danificada

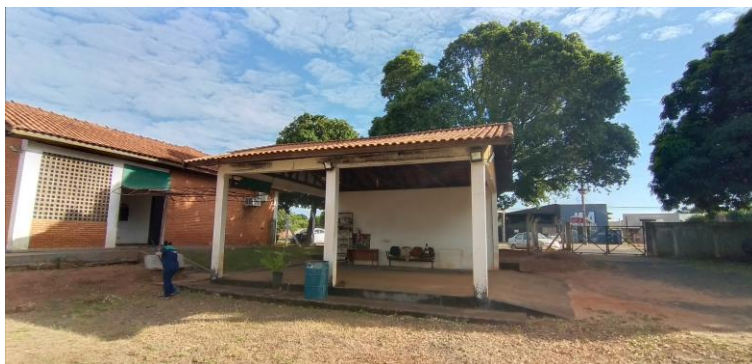
Foto 32: Área de Vistoria

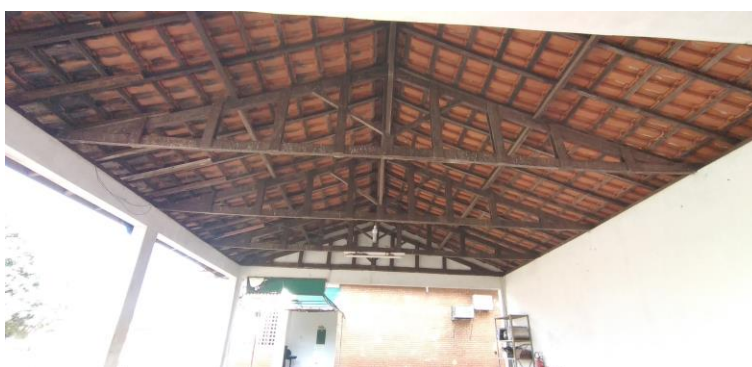
Foto 33: Telhado da Área de Vistoria

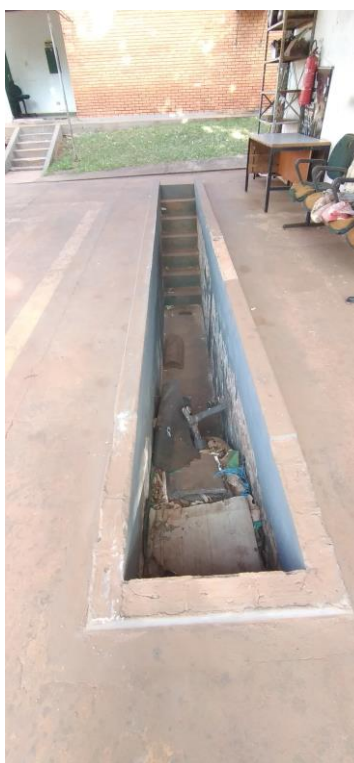
Foto 34: Área de Vistoria Danificada

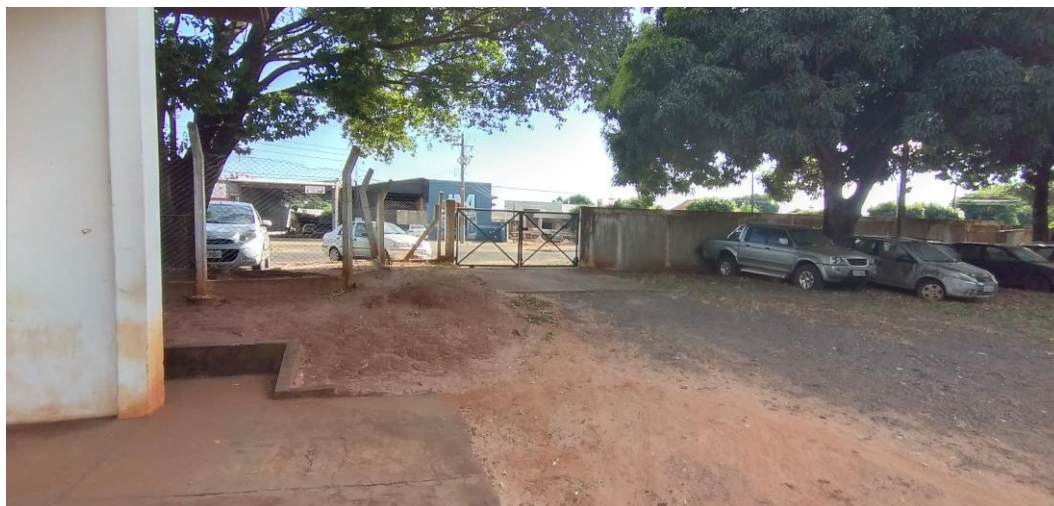
Foto 35: Portão de Acesso a Área de Vistoria

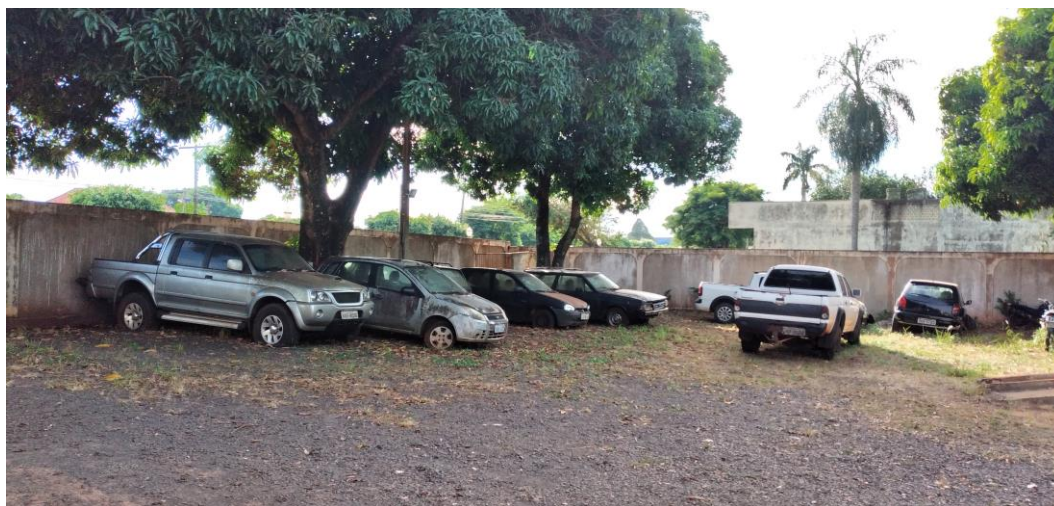
Foto 36: Pátio de Veículos Apreendidos

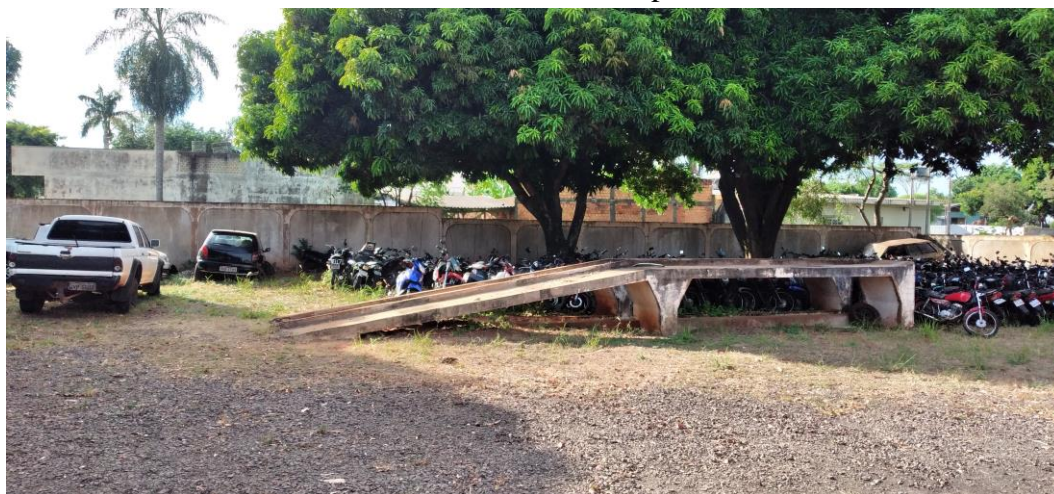
Foto 37: Pátio de Veículos Apreendidos e Rampa de Vistoria

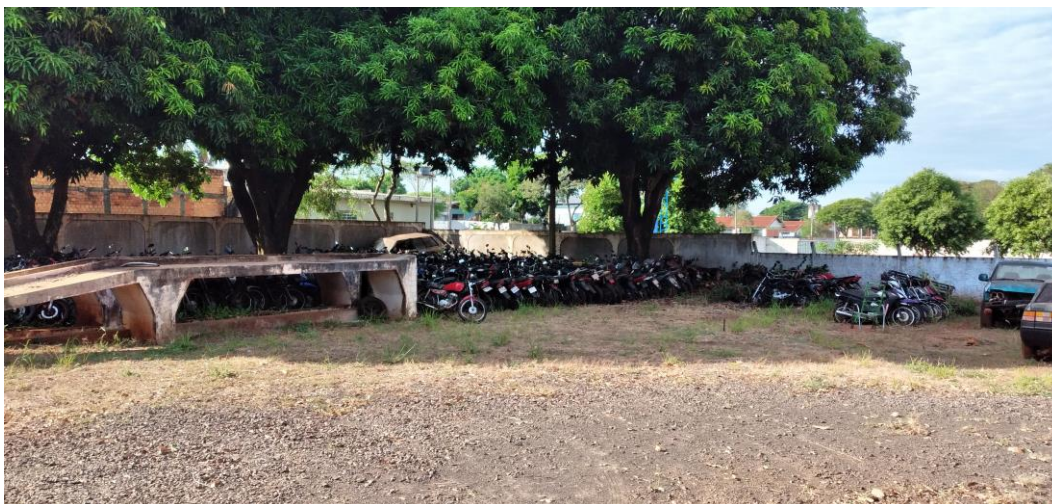
Foto 38: Pátio de Veículos Apreendidos

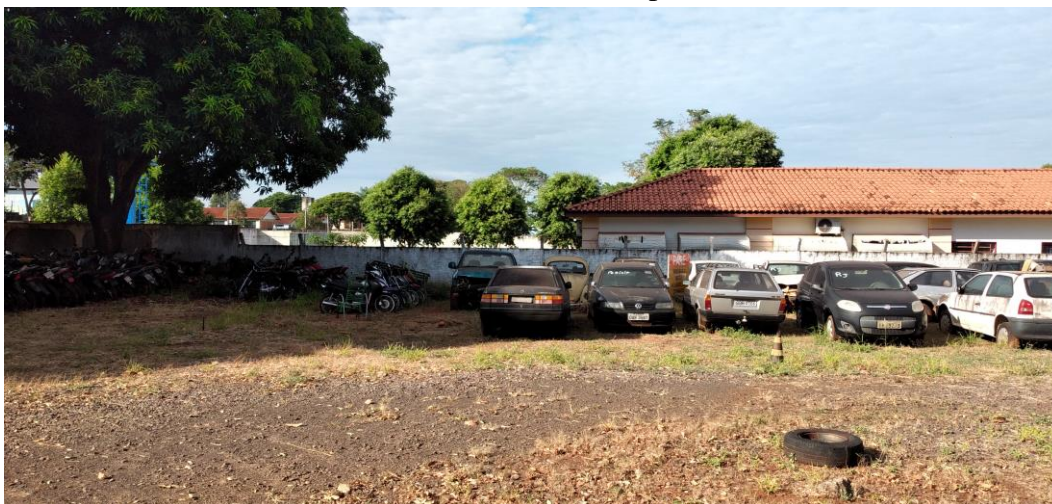
Foto 39: Pátio de Veículos Apreendidos

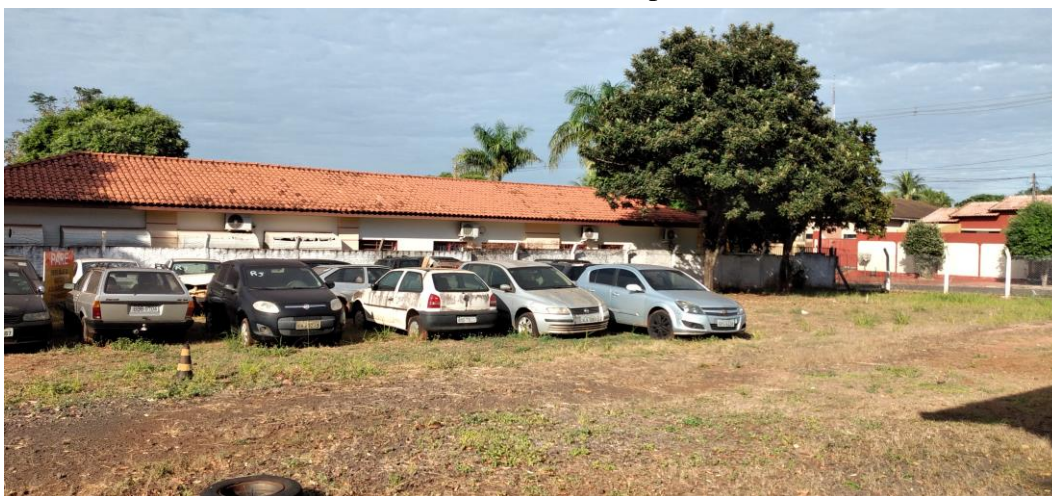
Foto 40: Pátio de Veículos Apreendidos

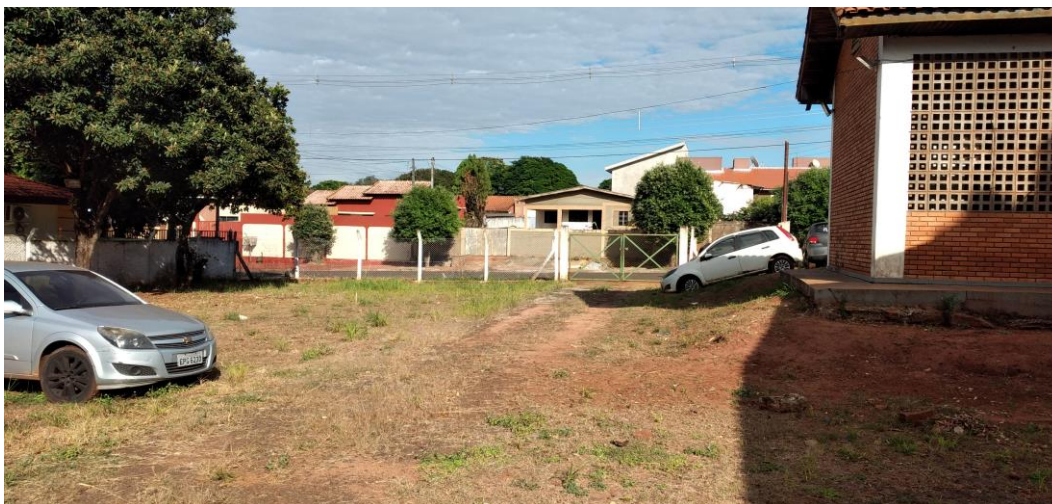
Foto 41: Pátio de Veículos Apreendidos e Portão de Acesso

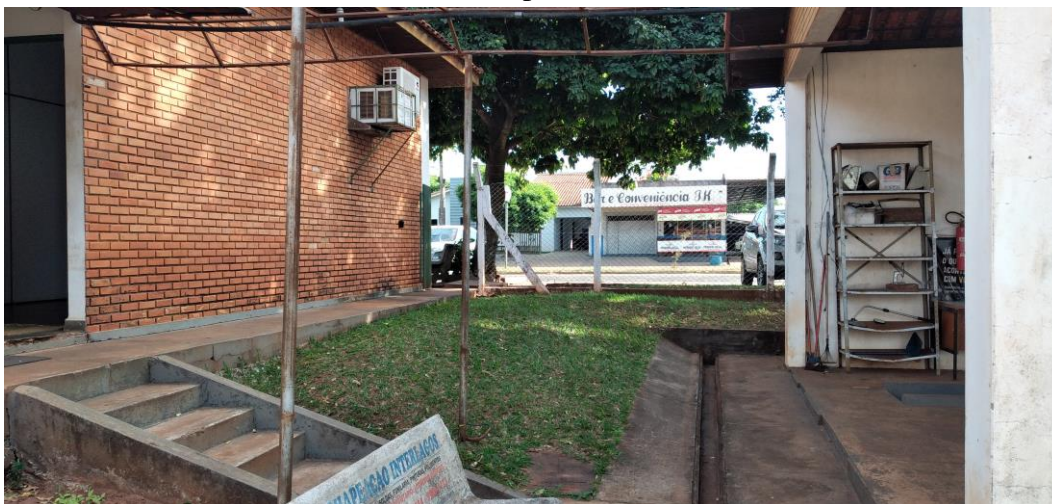
Foto 42: Área de Circulação

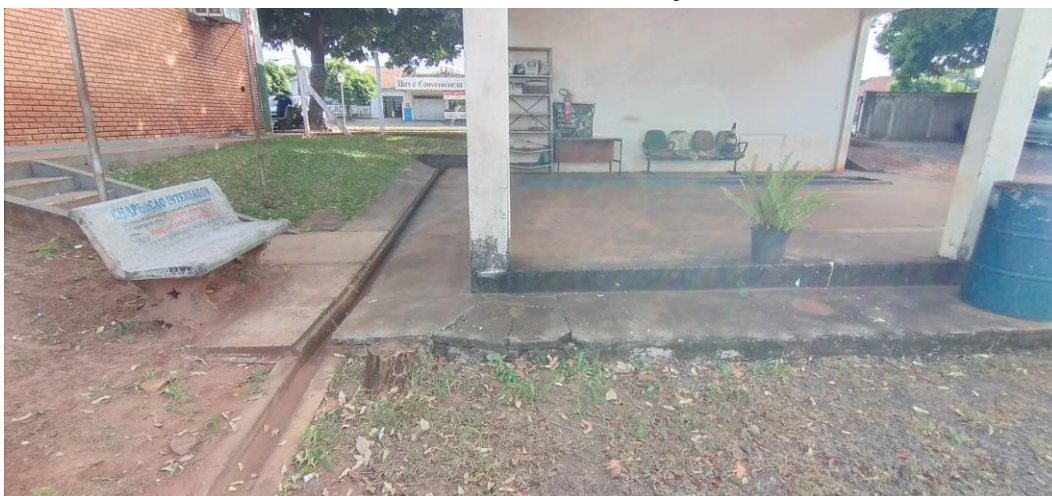
Foto 43: Calçada da Área de Vistoria Danificada

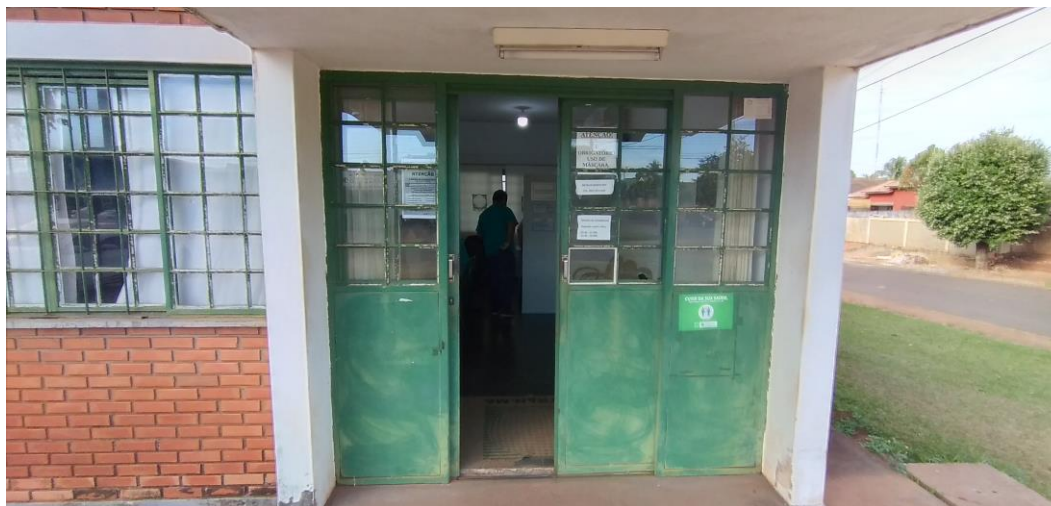
Foto 44: Porta de Acesso Principal

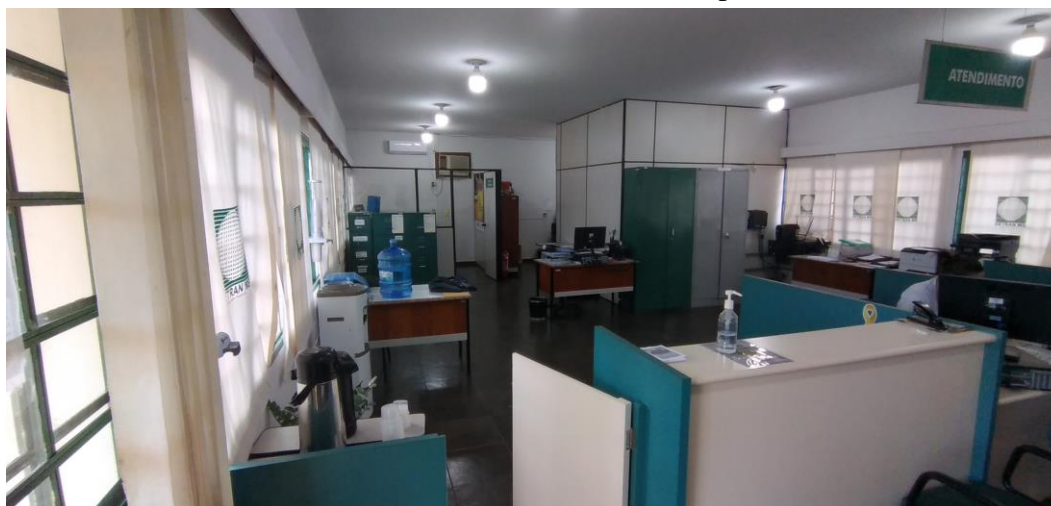
Foto 45: Área de Atendimento

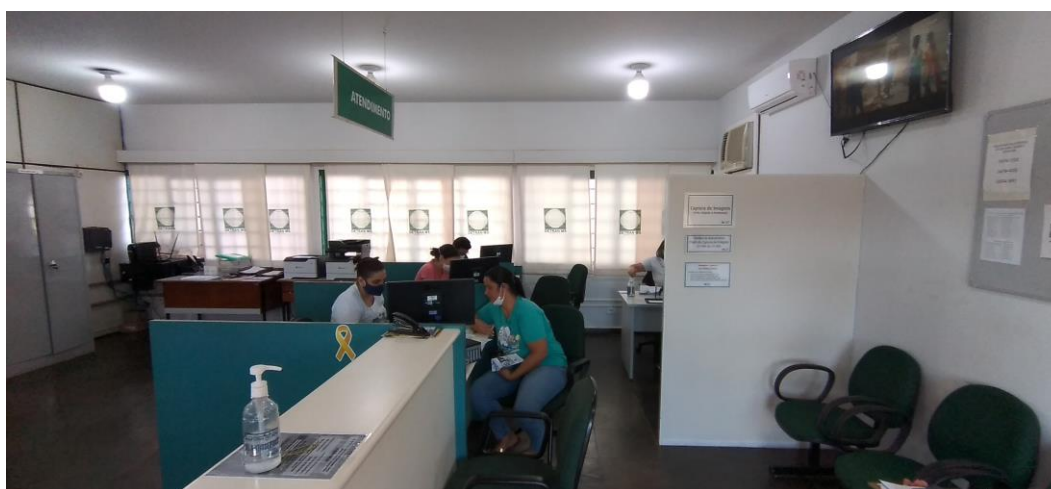
Foto 46: Área de Espera
