Relatório Fotográfico

Local: Mundo Novo /MS

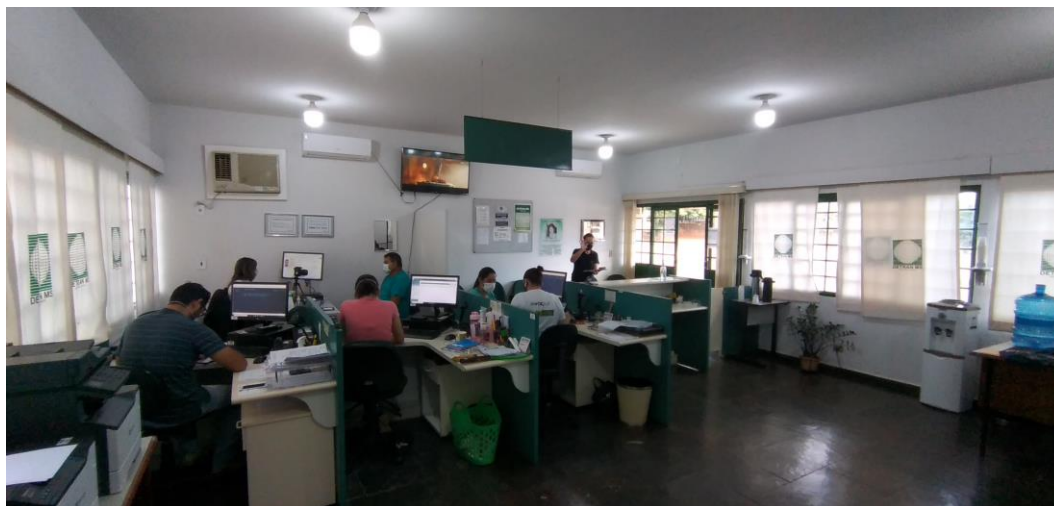
Foto 47: Área de Atendimento

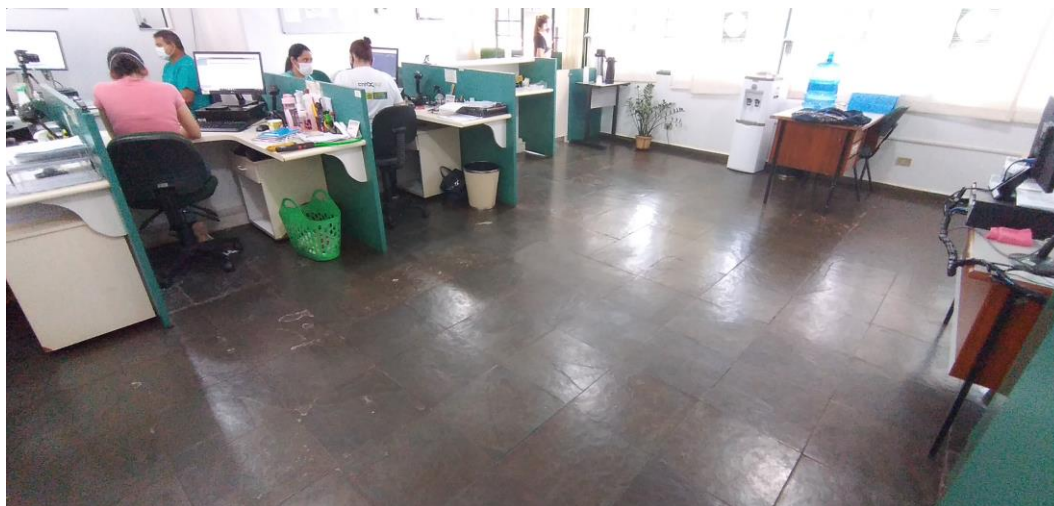
Foto 48: Piso da Área de Atendimento

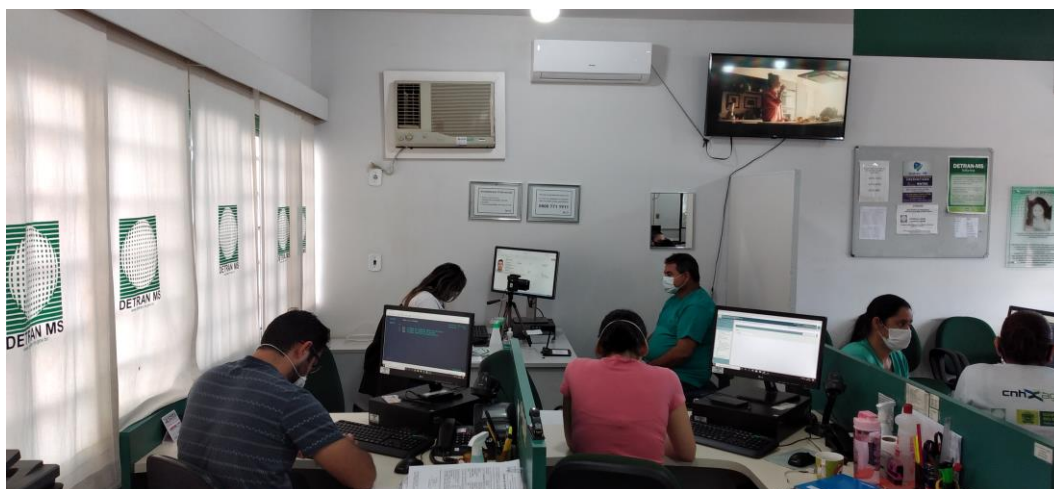
Foto 49: Captura de Imagem

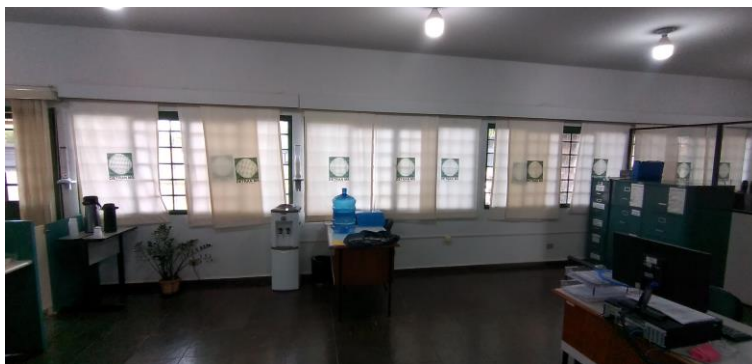
Foto 50: Área de Circulação

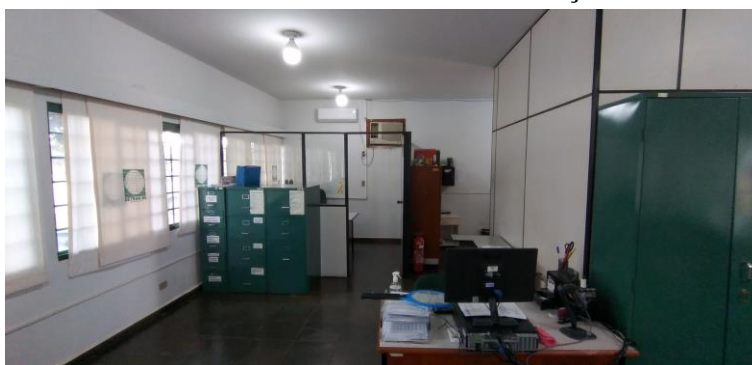
Foto 51: Administrativo

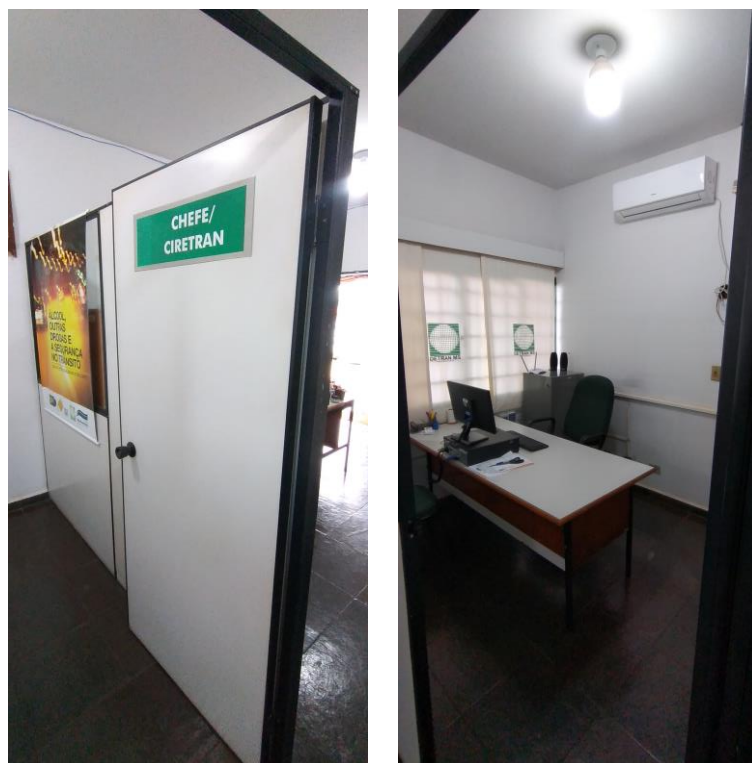
Foto 52: Sala do Gerente

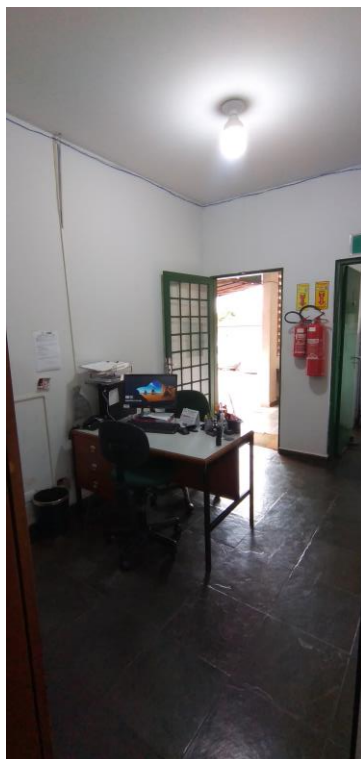
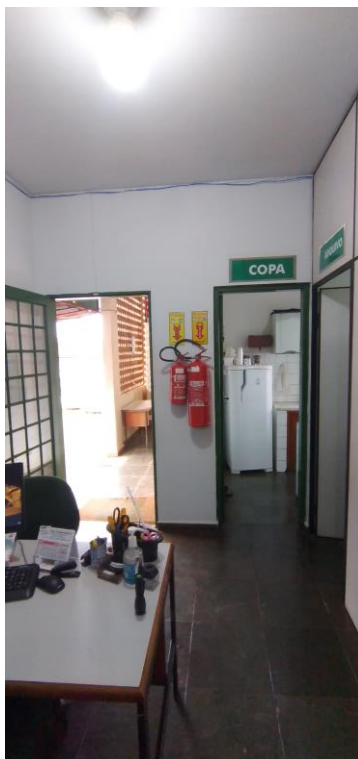
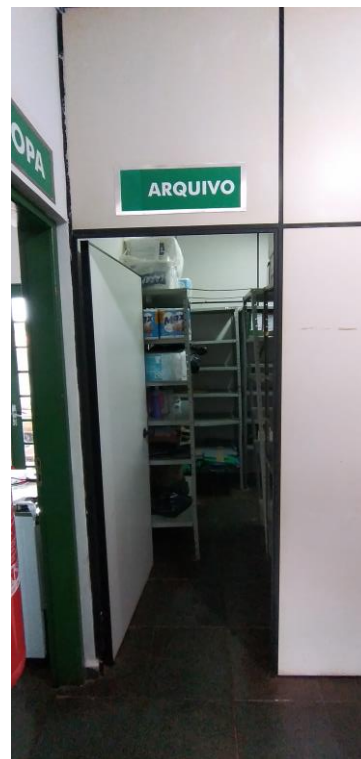
Fotos 53, 54 e 55: Área de Circulação

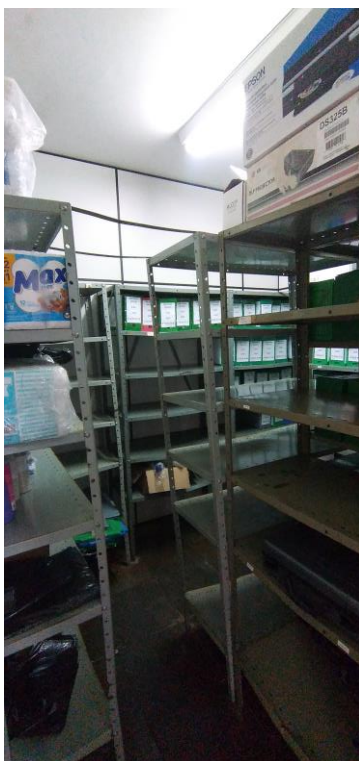
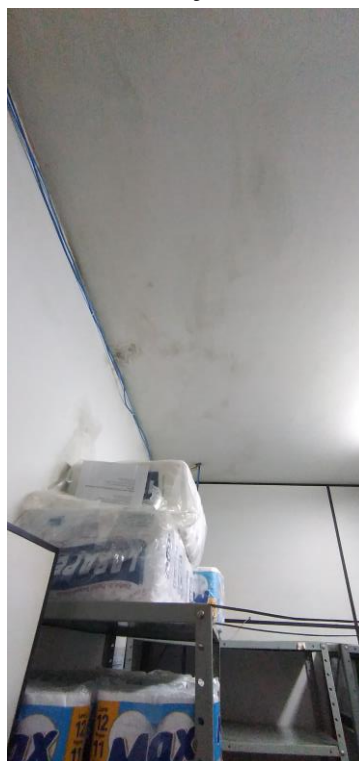
Fotos 56 e 57: Arquivo com Laje Danificada

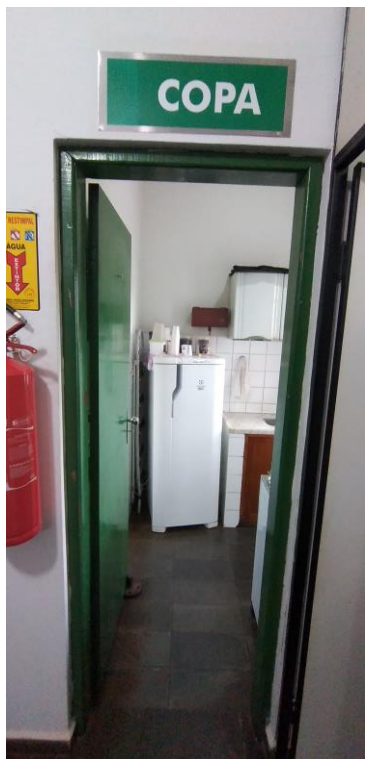
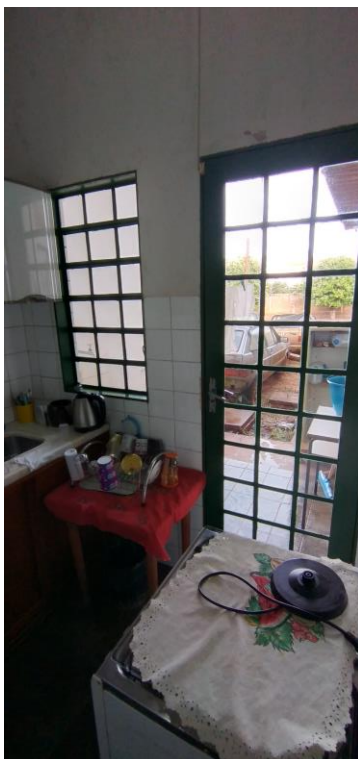
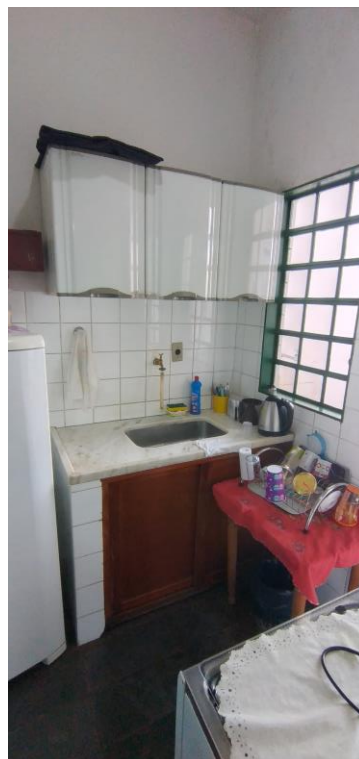
Fotos 58, 59 e 60: Copa

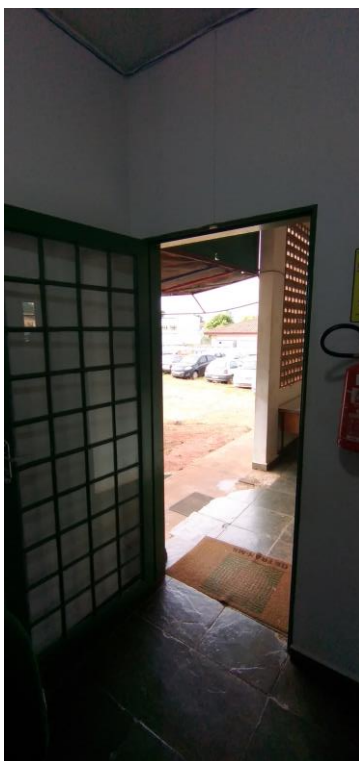
Foto 61: Porta de Acesso a Área de Vistoria

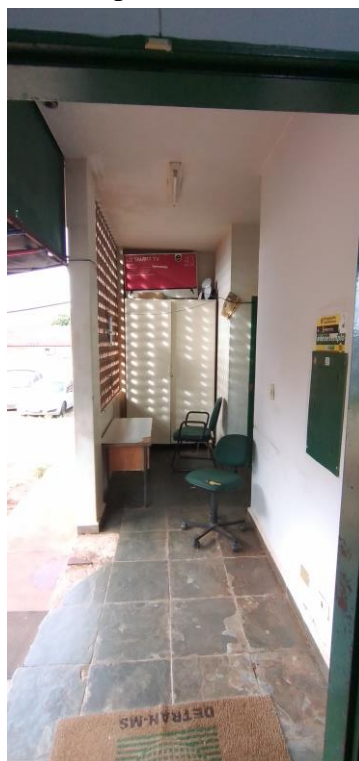
Foto 62: Área de Circulação

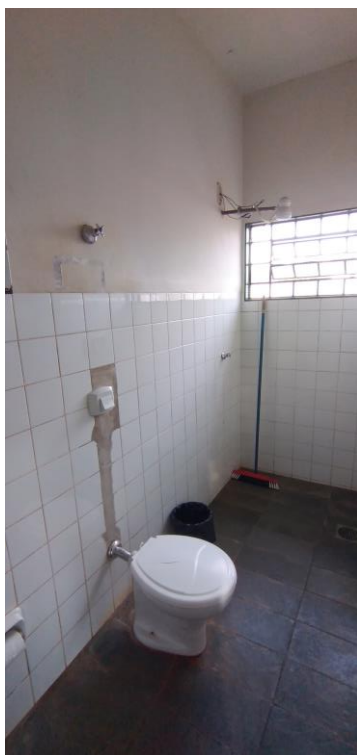
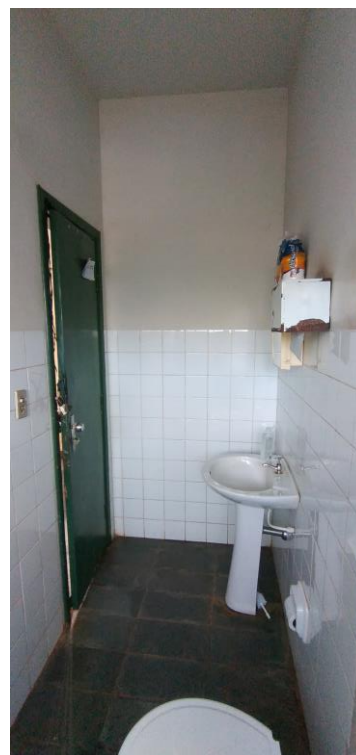
Fotos 66, 67 e 68: Banheiro Masculino com Laje e Azulejo Danificados

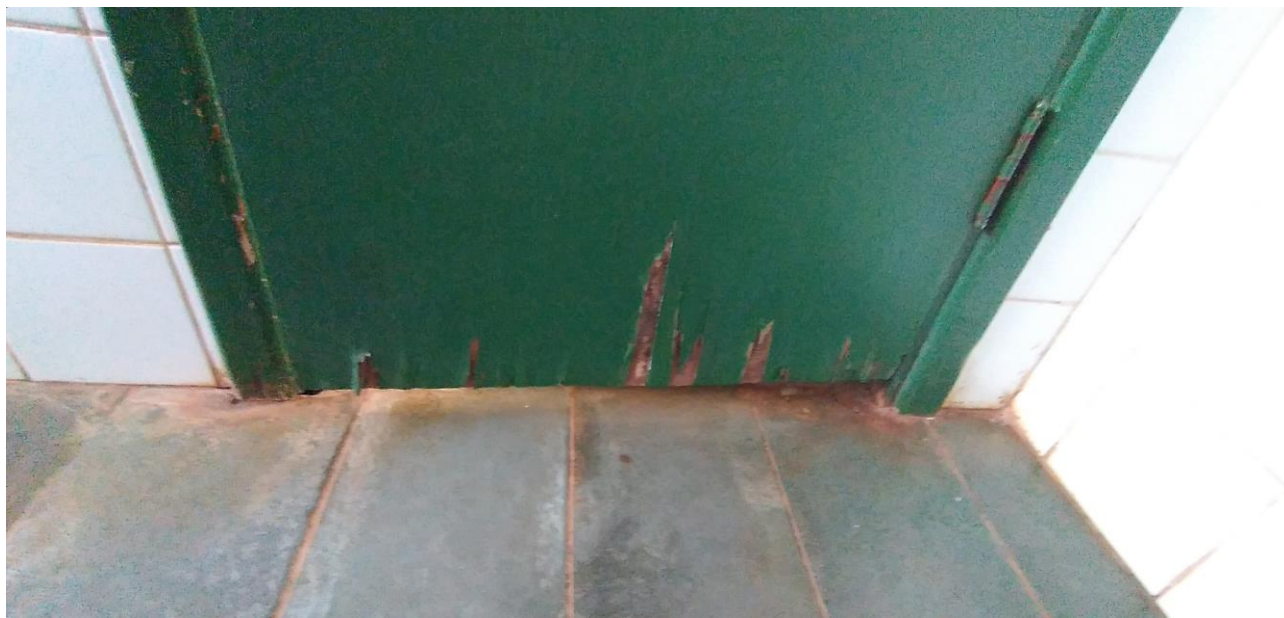
Foto 69: Porta do Banheiro Masculino Danificado

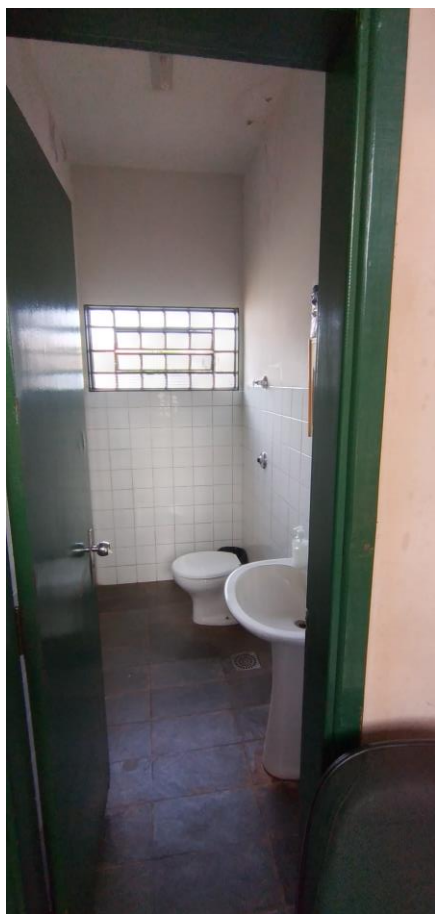
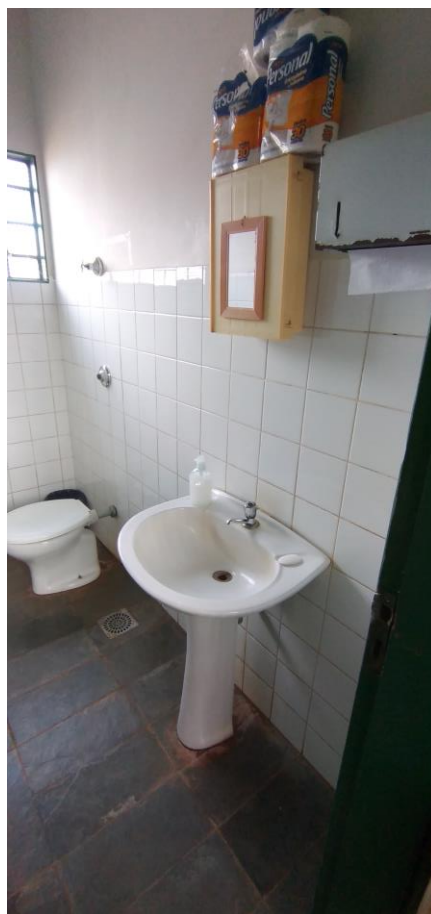
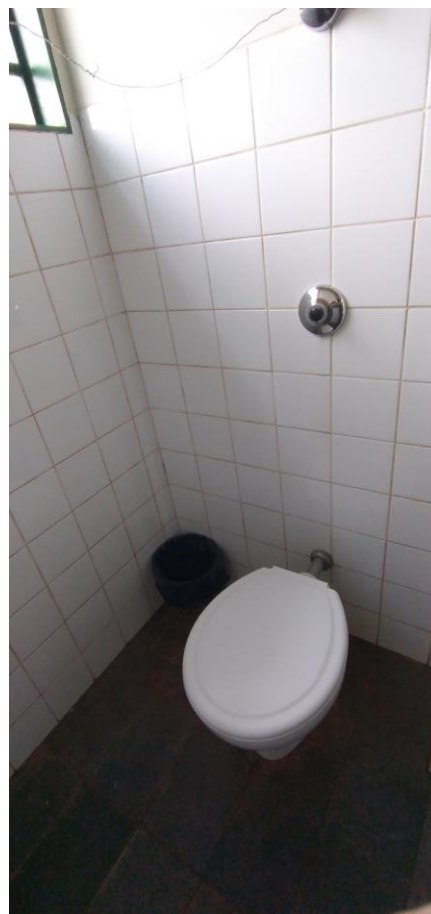
Fotos 70, 71 e 72: Banheiro Feminino

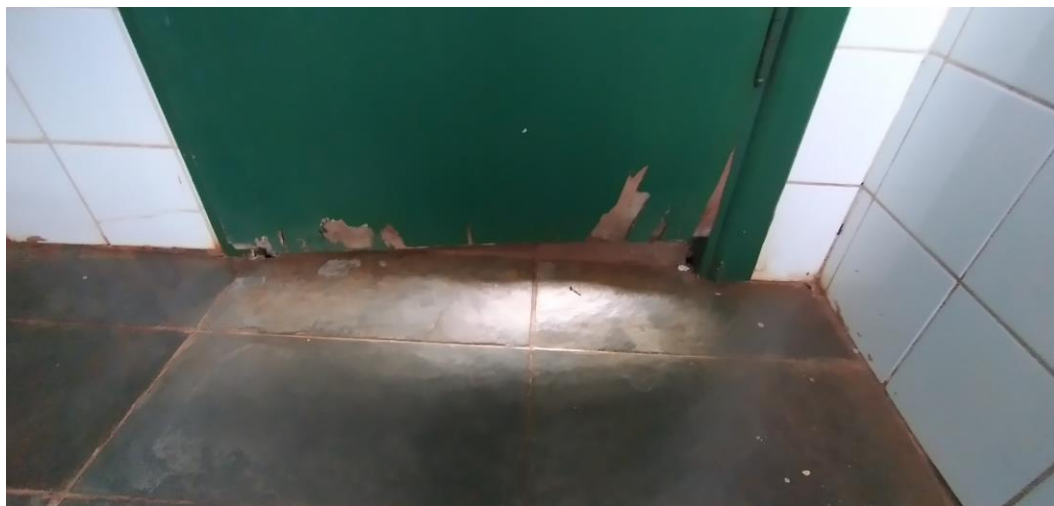
Foto 73: Porta do Banheiro Feminino Danificada
