## ESTUDO TÉCNICO 11 (DRDS)

### (ESTUDO TÉCNICO PARA O LOCAL DE INSTALAÇÃO DOS EQUIPAMENTOS INDEPENDENTEMENTE DO SENTIDO DO FLUXO)

| Via: | Av. José Roberto Teixeira | | Pista:<br>Principal⊗<br>Lateral□ |
| Trecho: | Em frente à Escola Prof. Avani Cargnelutti Fehlauser | | |

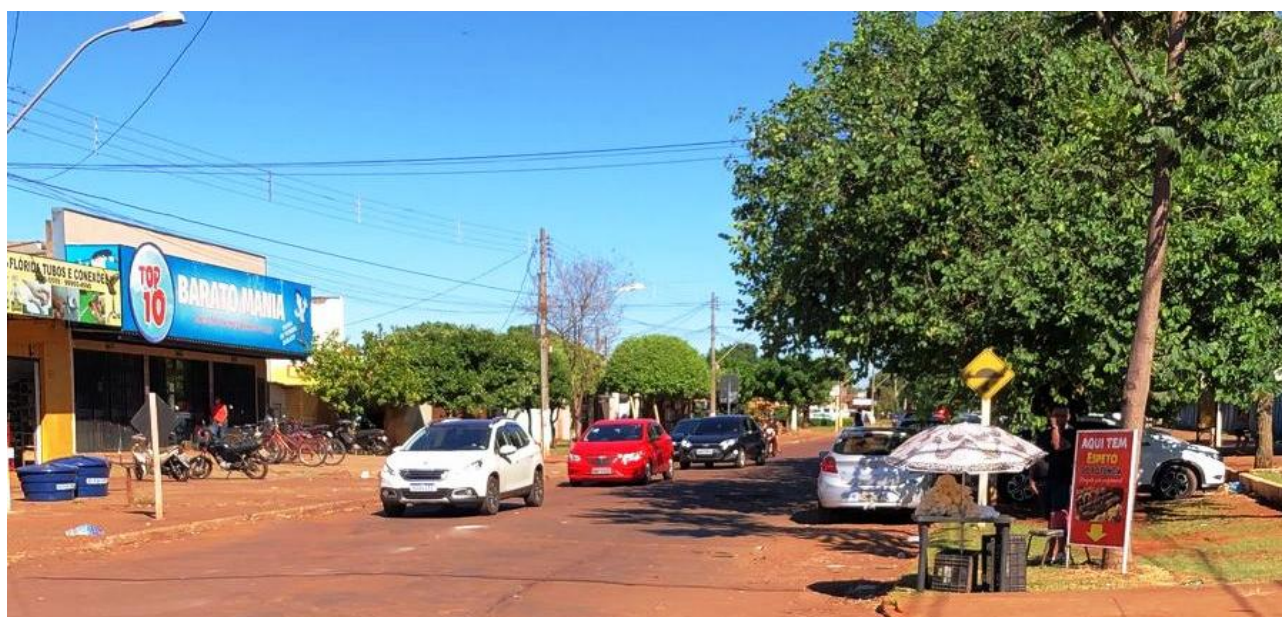
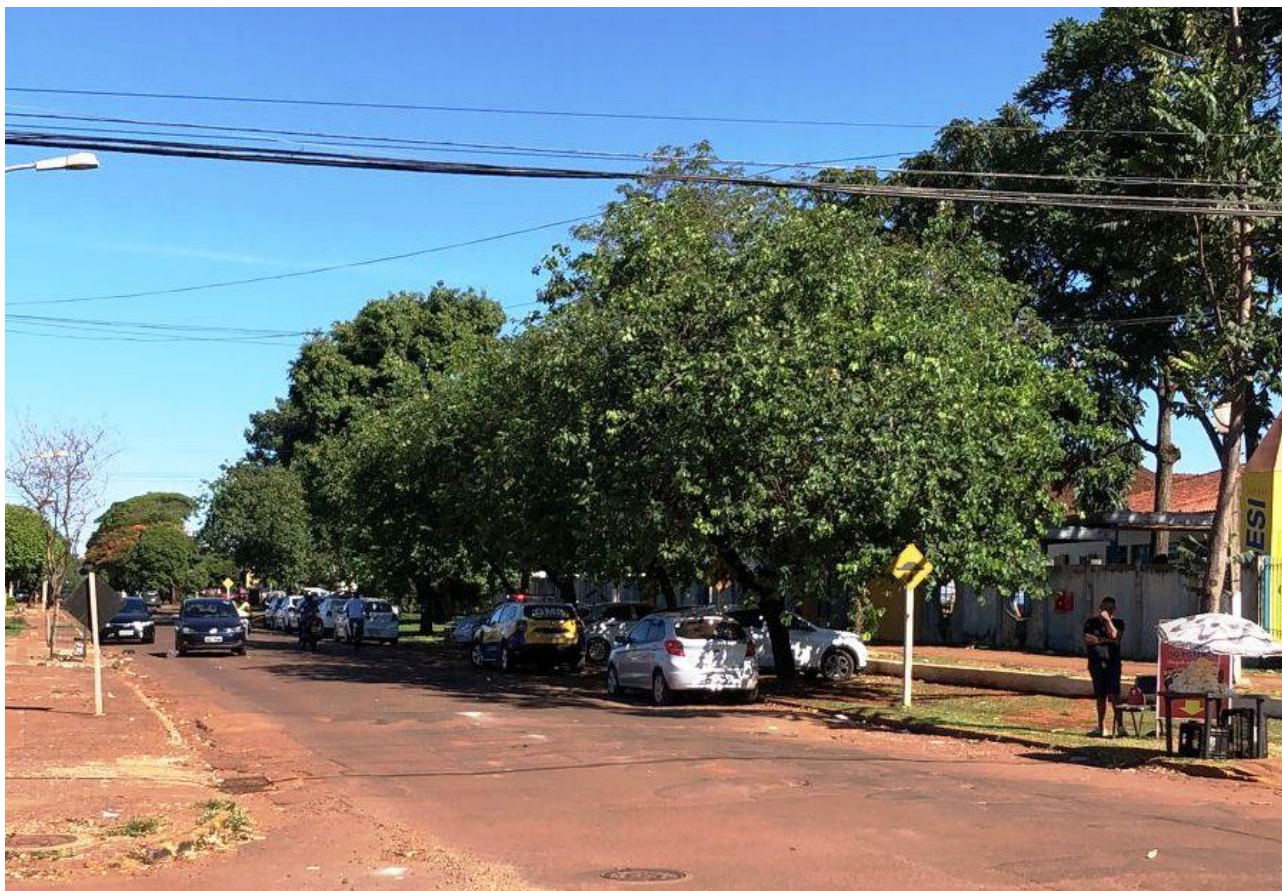
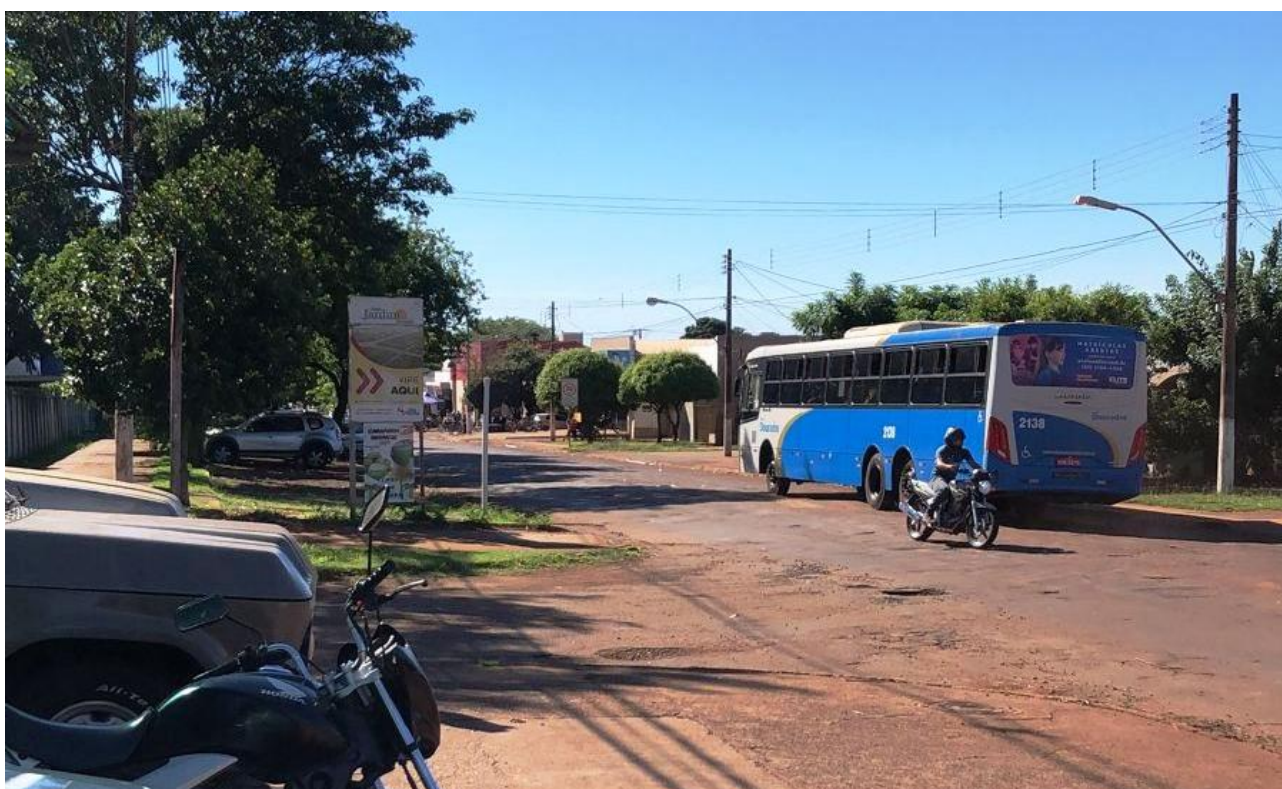
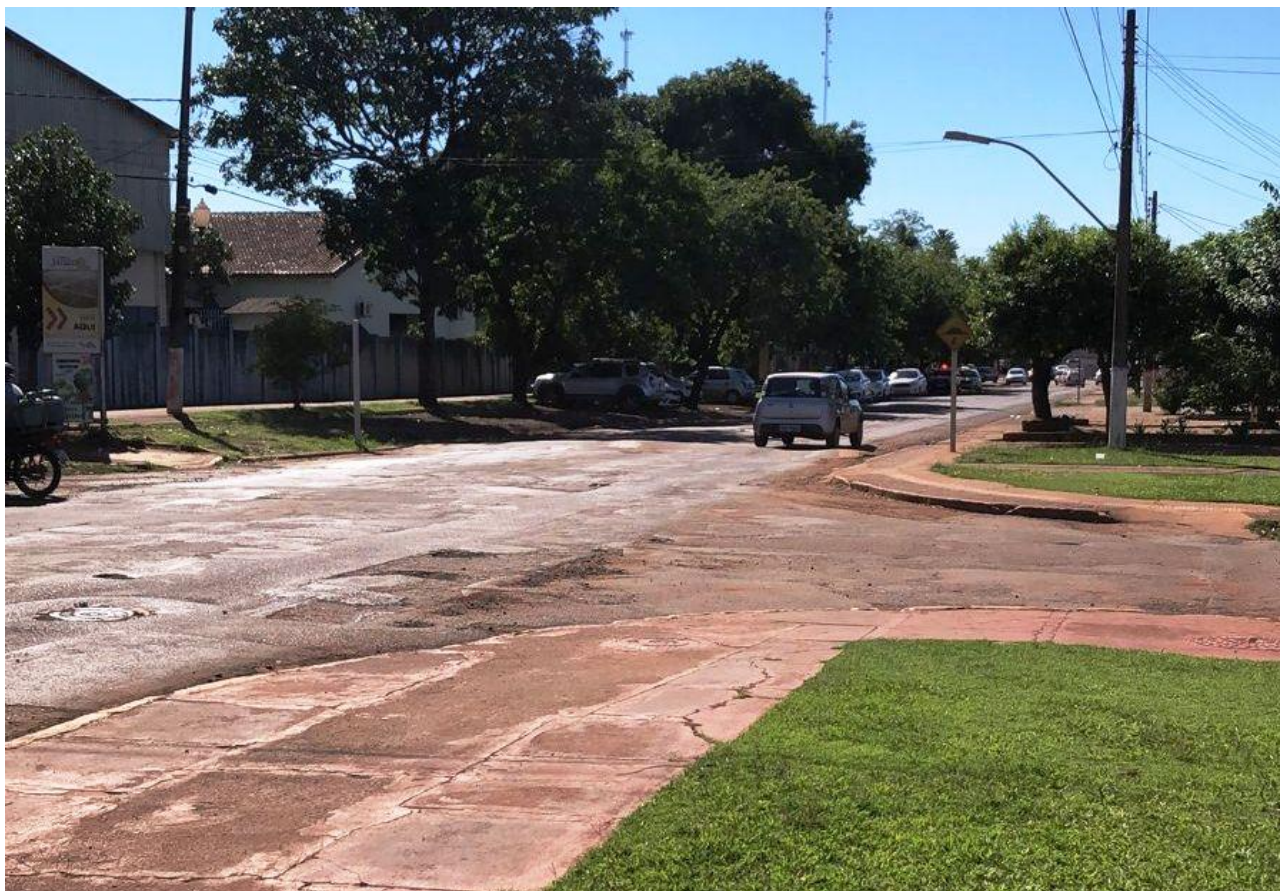
## 12. FOTOS DO LOCAL

- Via plana com fluxo de pedestres de forma generalizada durante o dia, e intenso fluxo concentrado em horários específicos de entrada e saída da Escola;
- Presença de ciclista de forma generalizada durante o dia;
- Muitas vezes observam-se insuficiência de brechas para travessia segura; e
- Velocidade praticada um pouco acima da velocidade considerada segura para o local, embora tenham sido observadas duas ondulações transversais à via (OTV) no local, no início e final do quarteirão.
- Recomenda-se a retirada das mesmas, por não atender aos critérios técnicos estabelecidos na Resolução N° 600/2016 do CONTRAN (Conselho Nacional de Trânsito) quanto à instalação de OTV's.

- No passado houve intervenção no local, mas atualmente inexistente sinalização viária, exceto uma placa de sinalização vertical de limite de velocidade referente à fiscalização eletrônica de velocidade que foi instalada anteriormente, mas retirada

há mais de dois anos (fato que certamente confunde os usuários da via). Ainda observa-se a presença de ondulação transversal a via (duas), sinalizadas verticalmente com placas de sinalização A-18, caracterizando inobservância à Resolução N° 600/2016 do CONTRAN.
