ESTUDO TÉCNICO 27 (DRDS)

(ESTUDO TÉCNICO PARA O LOCAL DE INSTALAÇÃO DOS EQUIPAMENTOS INDEPENDENTEMENTE DO SENTIDO DO FLUXO)

Bairro:	Canaã II		
Via:	Rua Gelcy Maria Teixeira Marcondes	Pista:	
Trecho:	Entre Rua Flávio Seabra Calixto e Rua Alegrete	Principal <input checked="" type="checkbox"/>	
Sentido:	Centro-Bairro e Bairro-Centro	Lateral <input type="checkbox"/>	
Faixa Fiscalizada:	<i>Numeração da esquerda para a direita</i>	1 e 2	
Coord. Geográficas:	Latitude: -22.242301; Longitude: -54.737668

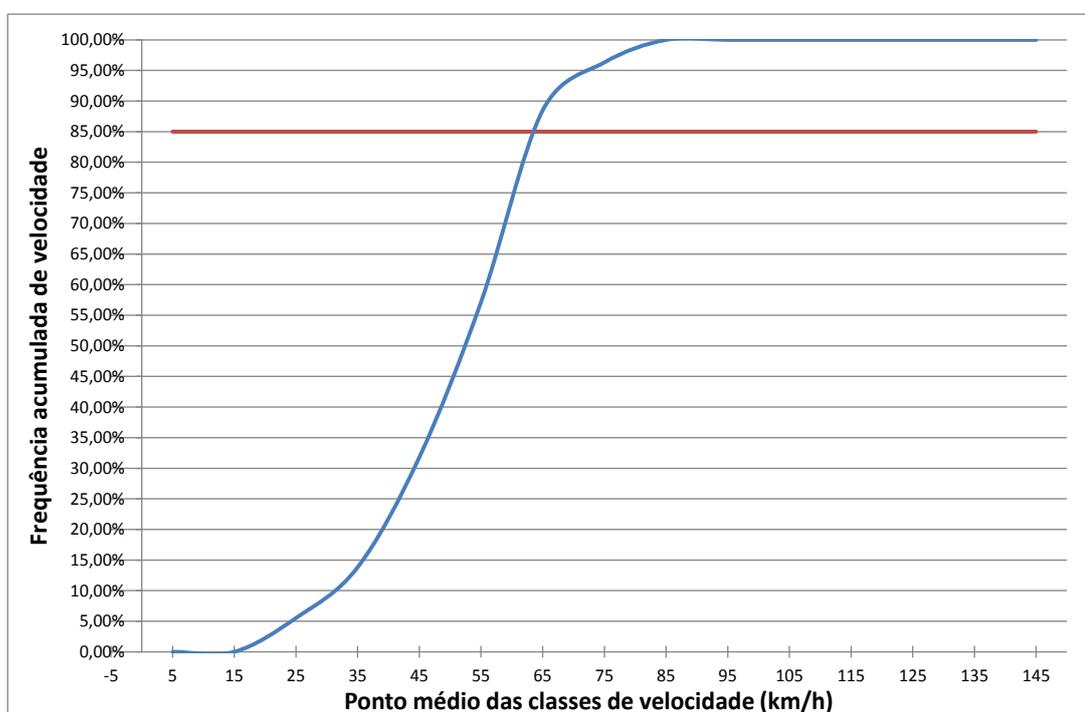
5. TABULAÇÃO DAS VELOCIDADES PARA CÁLCULO DO 85 PERCENTIL – Veículos Tipo 0

Intervalo de classe - km/h	Frequência das Velocidades Pontuais			
0,0 a 9,9				0
10,0 a 19,9				0
20,0 a 29,9	12			12
30,0 a 39,9	18			18

40,0 a 49,9	39				39
50,0 a 59,9	50	5			55
60,0 a 69,9	50	18			68
70,0 a 79,9	17				17
80,0 a 89,9	8				8
90,0 a 99,9					0
100,0 a 109,9					0
110,0 a 119,9					0
120,0 a 129,9					0
130,0 a 139,9					0
>= 140,0					0

Em trecho da via com velocidade inferior à regulamentada no trecho anterior		
Velocidade no trecho anterior ao local a ser fiscalizado:	40 km/h	
Velocidade Praticada (85 percentil):	68 km/h	
Velocidade Regulamentada para o local a ser fiscalizado:	30 km/h	Data: 03/11/21

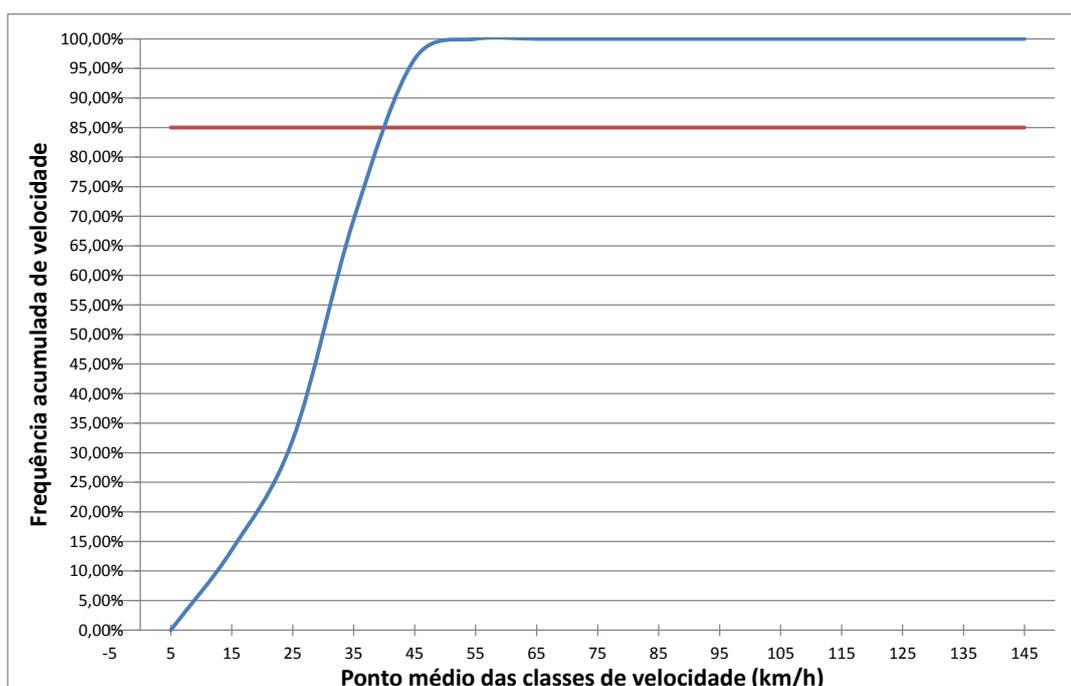
6. TABULAÇÃO DAS VELOCIDADES PARA CÁLCULO DO 85 PERCENTIL – Veículos Tipo 1

Intervalo de classe - km/h	Frequência das Velocidades Pontuais			
0,0 a 9,9				0
10,0 a 19,9	8			8
20,0 a 29,9	11			11
30,0 a 39,9	22			22
40,0 a 49,9	16			16
50,0 a 59,9	2			2
60,0 a 69,9				0
70,0 a 79,9				0
80,0 a 89,9				0
90,0 a 99,9				0
100,0 a 109,9				0
110,0 a 119,9				0
120,0 a 129,9				0
130,0 a 139,9				0
>= 140,0				0

Em trecho da via com velocidade inferior à regulamentada no trecho anterior		
Velocidade no trecho anterior ao local a ser fiscalizado:	40 km/h	
Velocidade Praticada (85 percentil):	35km/h	
Velocidade Regulamentada para o local a ser fiscalizado:	30 km/h	Data: 03/11/21

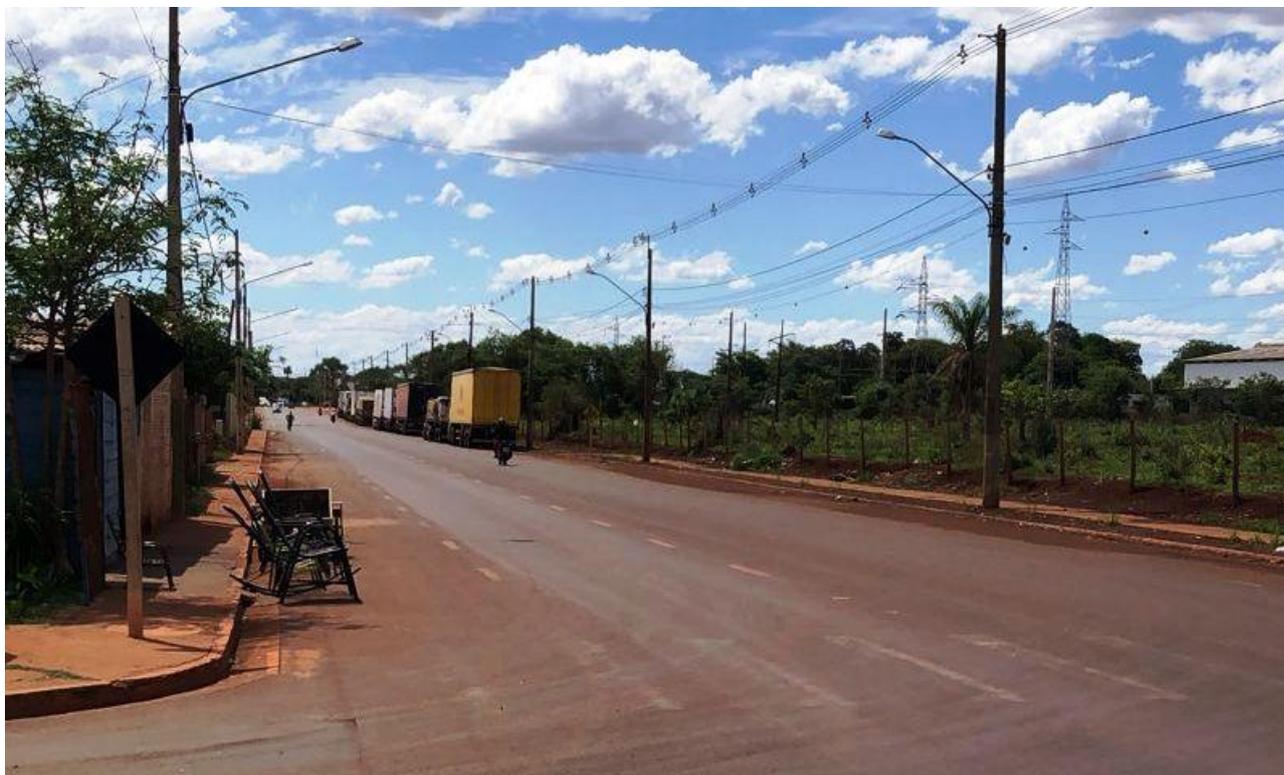
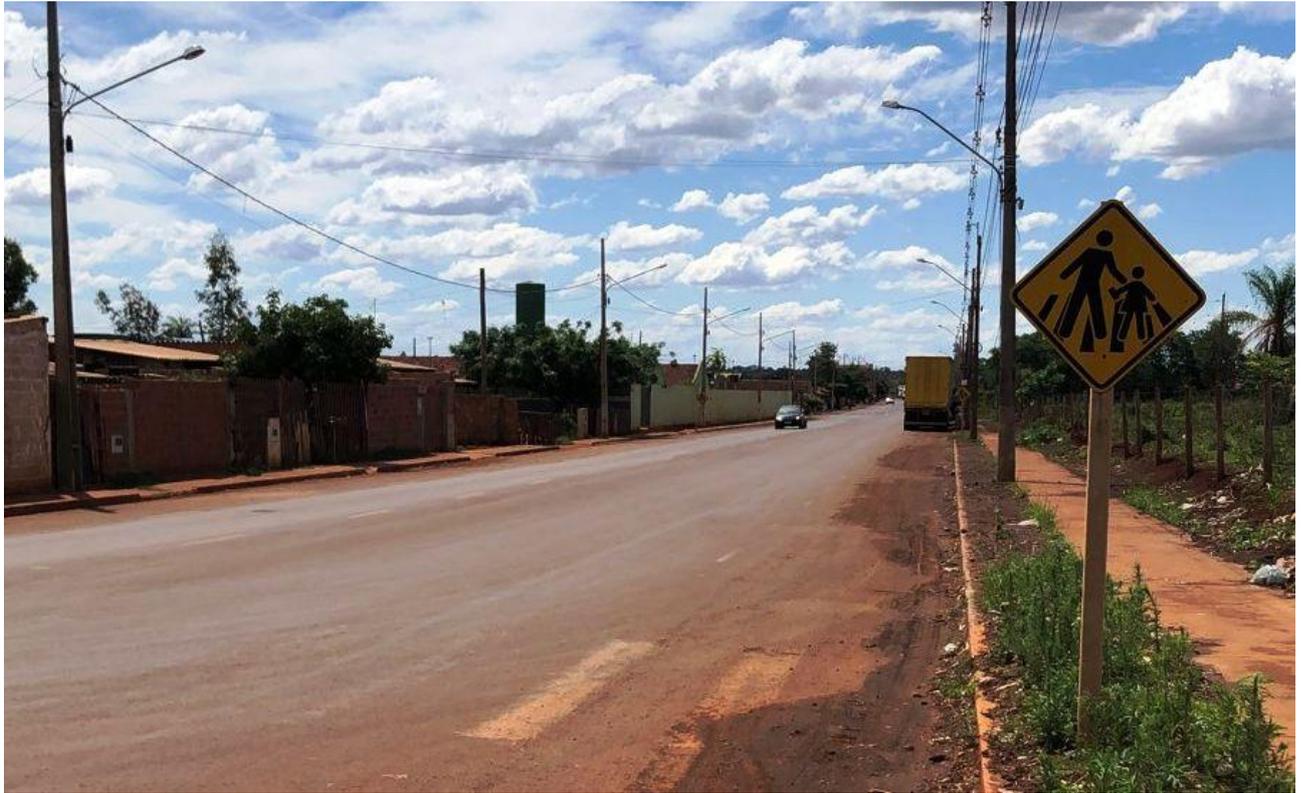
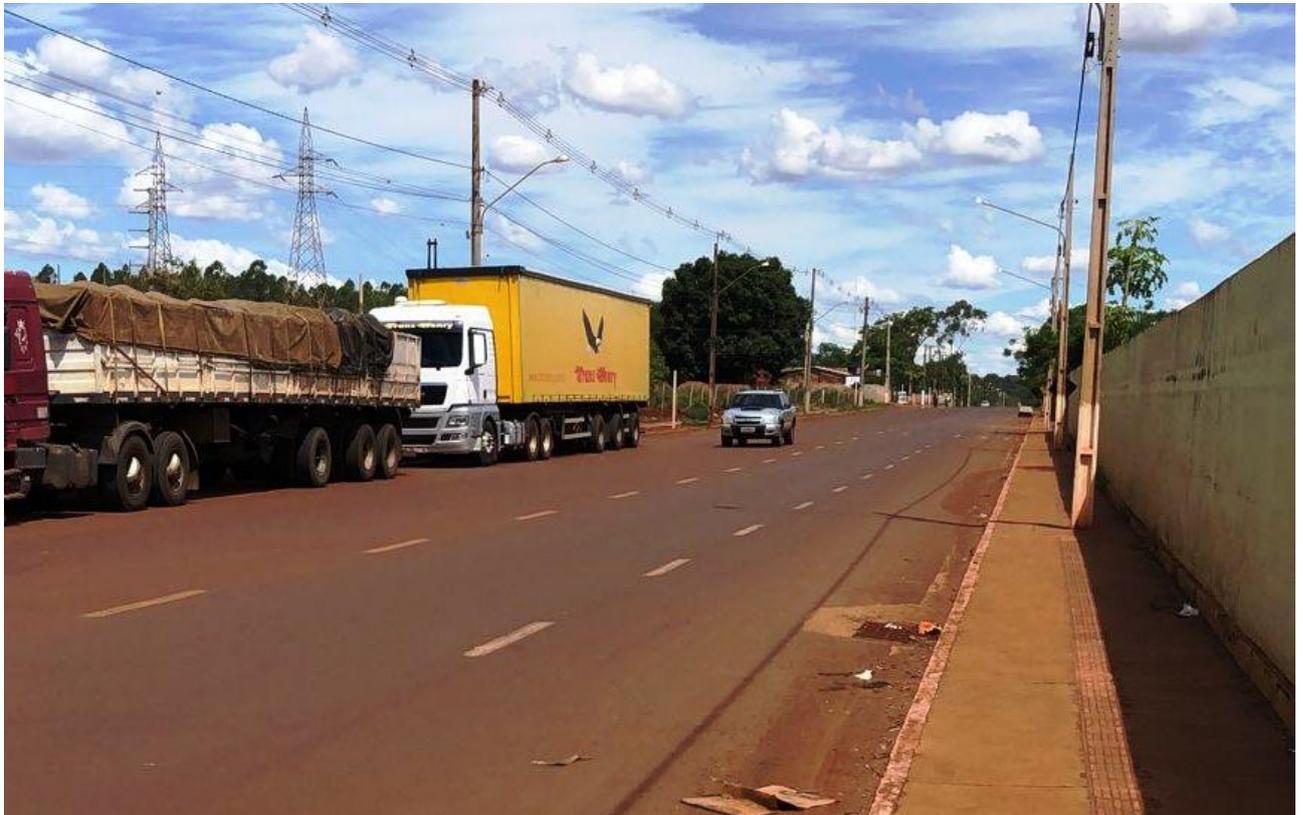
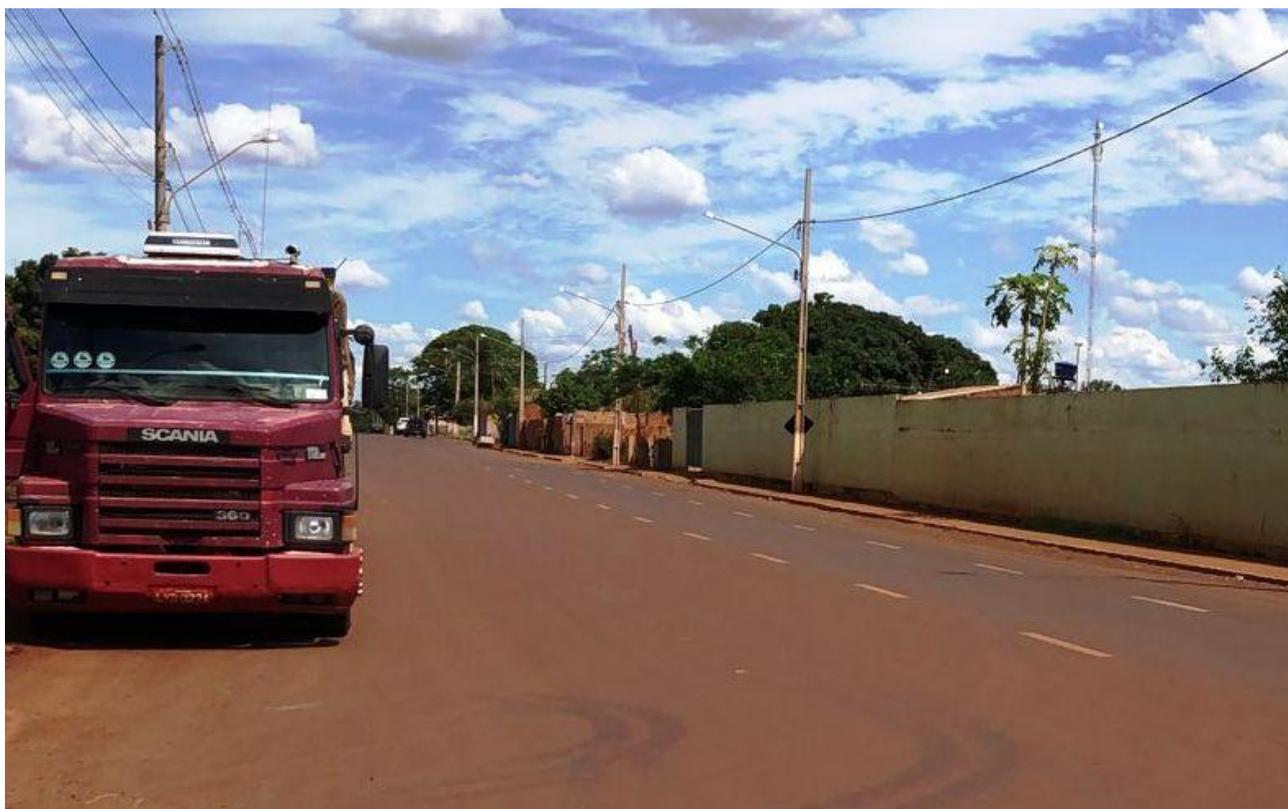
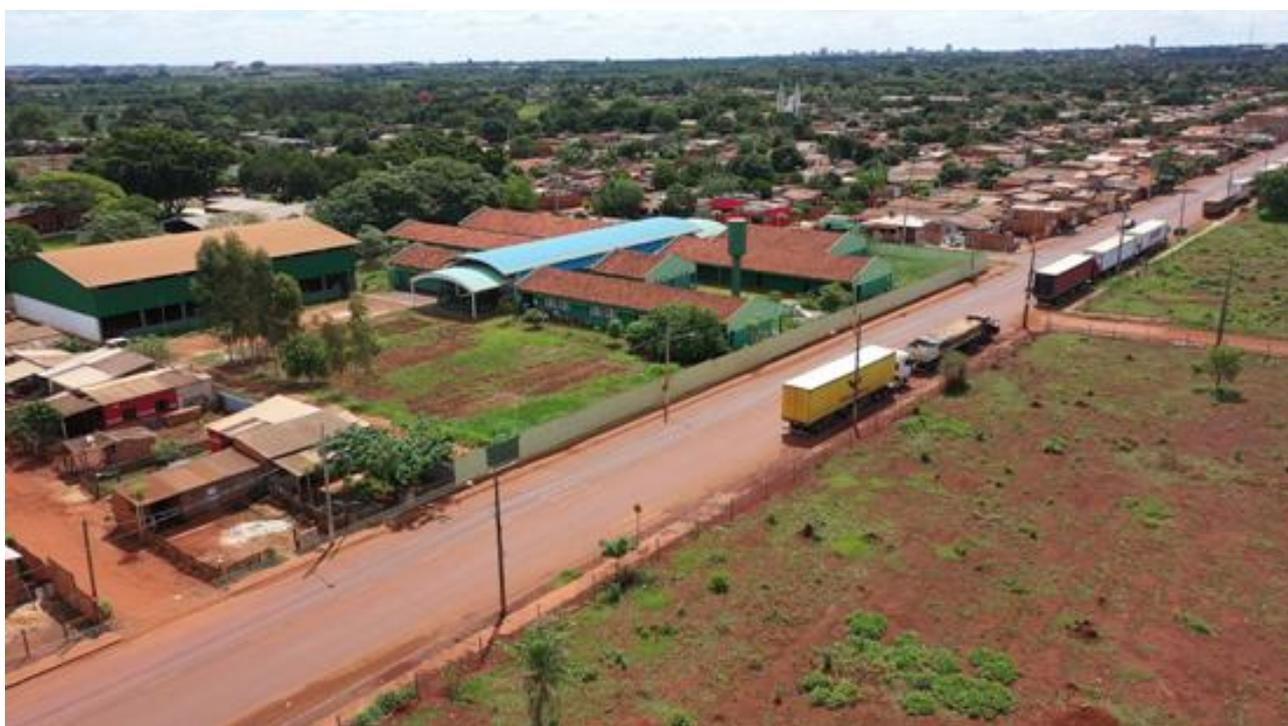
12. FOTOS DO LOCAL

- Via plana com fluxo de pedestres de forma generalizada durante o dia, e intenso fluxo concentrado em horários específicos de entrada e saída da Escola que fica ao lado da Rua Gelcy Maria Teixeira Marcondes;
- Presença de ciclista de forma generalizada durante o dia;
- Ausência de brechas para travessia segura; e
- Velocidade praticada incompatível com segurança para o local.

- Por se tratar de via com pavimentação asfáltica relativamente nova, as medidas de engenharia são recentes, incluindo sinalização horizontal de faixa de pedestre (quase toda apagada), de linha divisória de fluxos opostos, e de marcas de estacionamento veicular; e placas de sinalização vertical de passagem sinalizada de escolares –A-33b.
