ESTUDO TÉCNICO 31 (DRDS)

(ESTUDO TÉCNICO PARA O LOCAL DE INSTALAÇÃO DOS EQUIPAMENTOS INDEPENDENTEMENTE DO SENTIDO DO FLUXO)

Bairro:	Jardim Monte alegre		
Via:	Av. Presidente Vargas	Pista:	
Trecho:	Em frente à Escola Pedro Palhano	Principal <input checked="" type="checkbox"/>	
Sentido:	Bairro-Centro	Lateral <input type="checkbox"/>	
Faixa Fiscalizada:	<i>Numeração da esquerda para a direita</i>	1 e 2	
Coord. Geográficas:	Latitude: -22.198961; Longitude: -54.816143

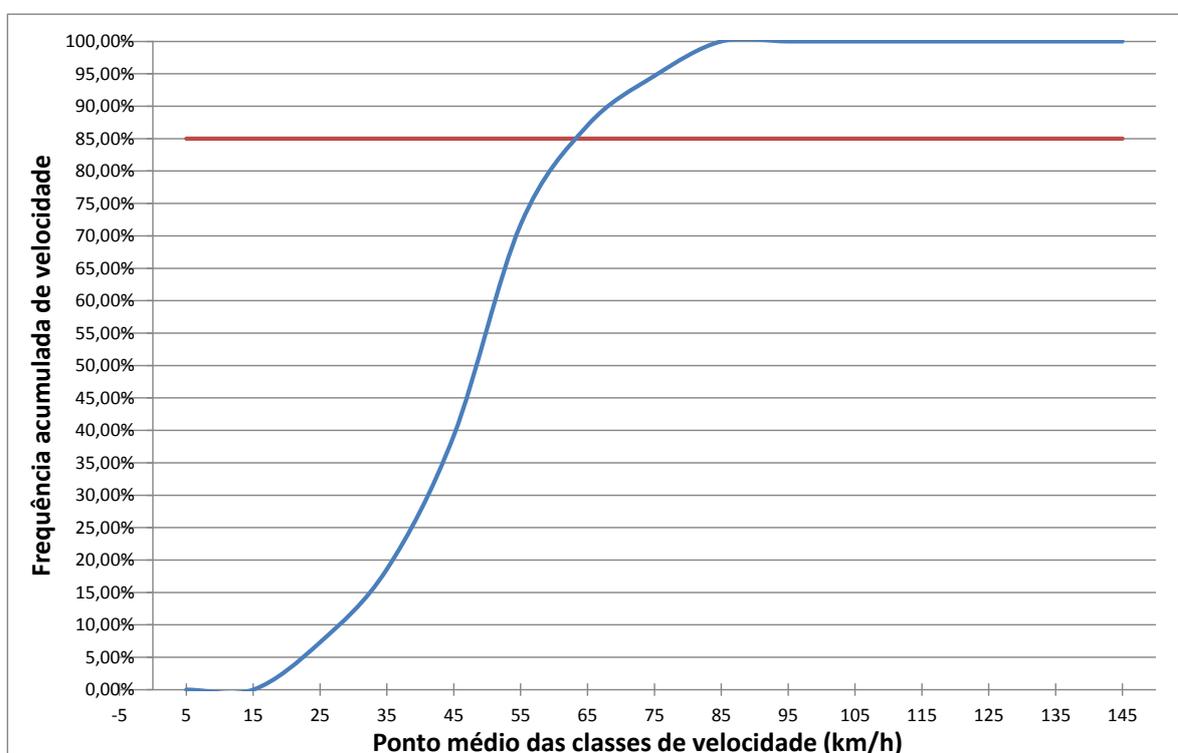
5. TABULAÇÃO DAS VELOCIDADES PARA CÁLCULO DO 85 PERCENTIL – Veículos Tipo 0

Intervalo de classe - km/h	Frequência das Velocidades Pontuais			
0,0 a 9,9				0
10,0 a 19,9				0
20,0 a 29,9	22			22
30,0 a 39,9	34			34

40,0 a 49,9	50	12			62
50,0 a 59,9	50	48			98
60,0 a 69,9	46				46
70,0 a 79,9	23				23
80,0 a 89,9	16				16
90,0 a 99,9					0
100,0 a 109,9					0
110,0 a 119,9					0
120,0 a 129,9					0
130,0 a 139,9					0
>= 140,0					0

Em trecho da via com velocidade inferior à regulamentada no trecho anterior		
Velocidade no trecho anterior ao local a ser fiscalizado:	40 km/h	
Velocidade Praticada (85 percentil):	63 km/h	
Velocidade Regulamentada para o local a ser fiscalizado:	30 km/h	Data: 03/11/21

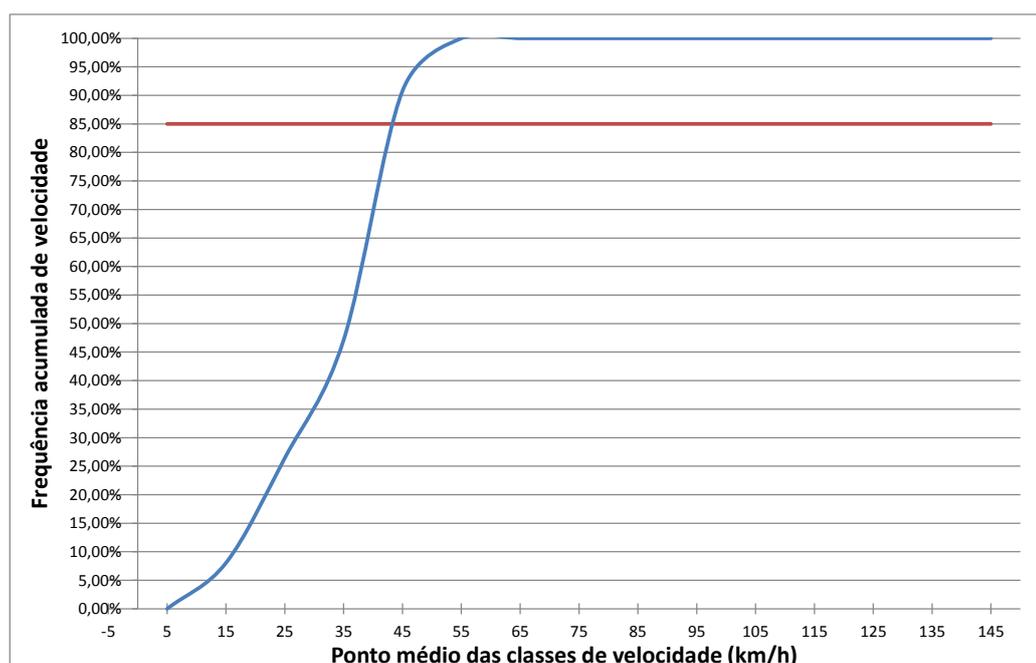
6. TABULAÇÃO DAS VELOCIDADES PARA CÁLCULO DO 85 PERCENTIL – Veículos Tipo 1

Intervalo de classe - km/h	Frequência das Velocidades Pontuais			
0,0 a 9,9				0
10,0 a 19,9	7			7
20,0 a 29,9	16			16
30,0 a 39,9	18			18
40,0 a 49,9	38			38
50,0 a 59,9	8			8
60,0 a 69,9				0
70,0 a 79,9				0
80,0 a 89,9				0
90,0 a 99,9				0
100,0 a 109,9				0
110,0 a 119,9				0
120,0 a 129,9				0
130,0 a 139,9				0
>= 140,0				0

Em trecho da via com velocidade inferior à regulamentada no trecho anterior		
Velocidade no trecho anterior ao local a ser fiscalizado:	40 km/h	
Velocidade Praticada (85 percentil):	41km/h	
Velocidade Regulamentada para o local a ser fiscalizado:	30 km/h	Data: 03/11/21

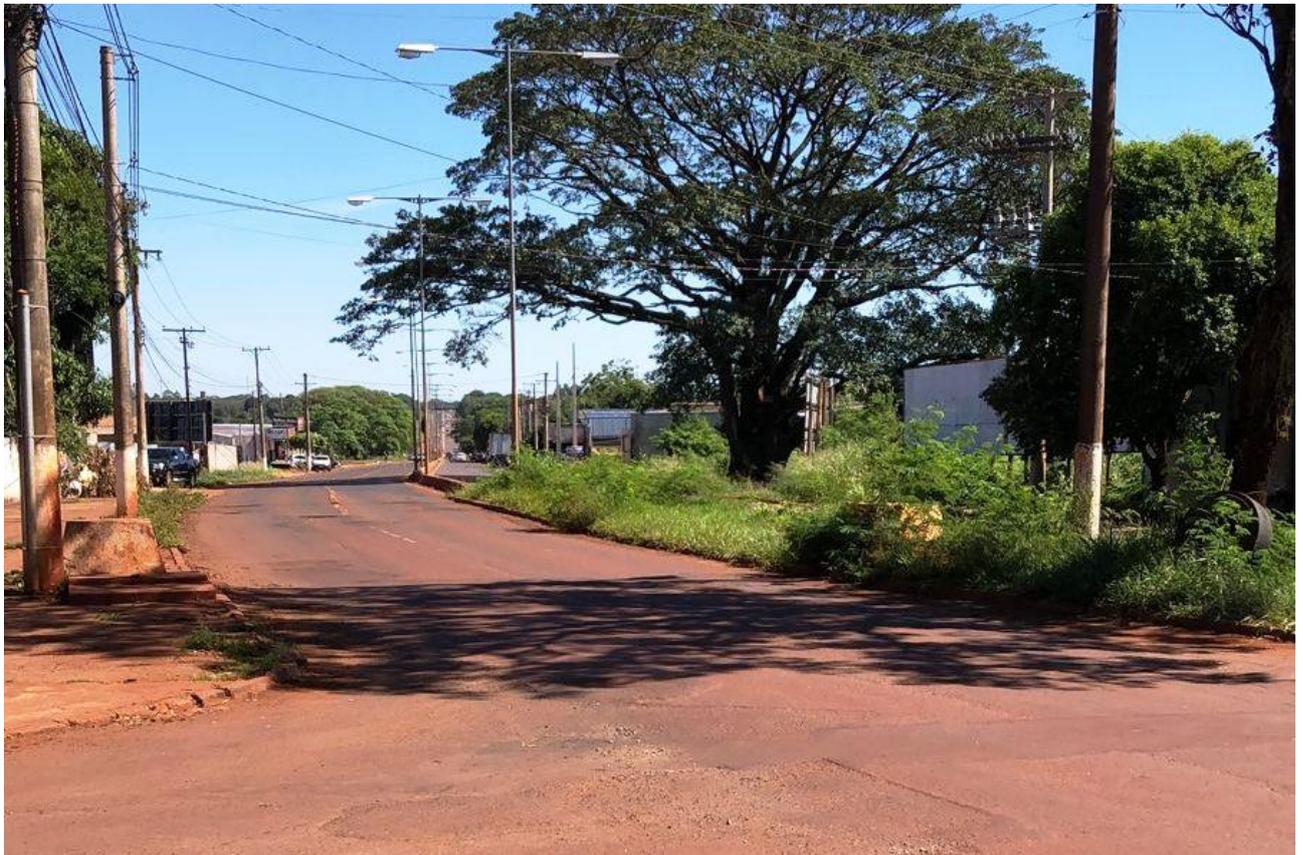
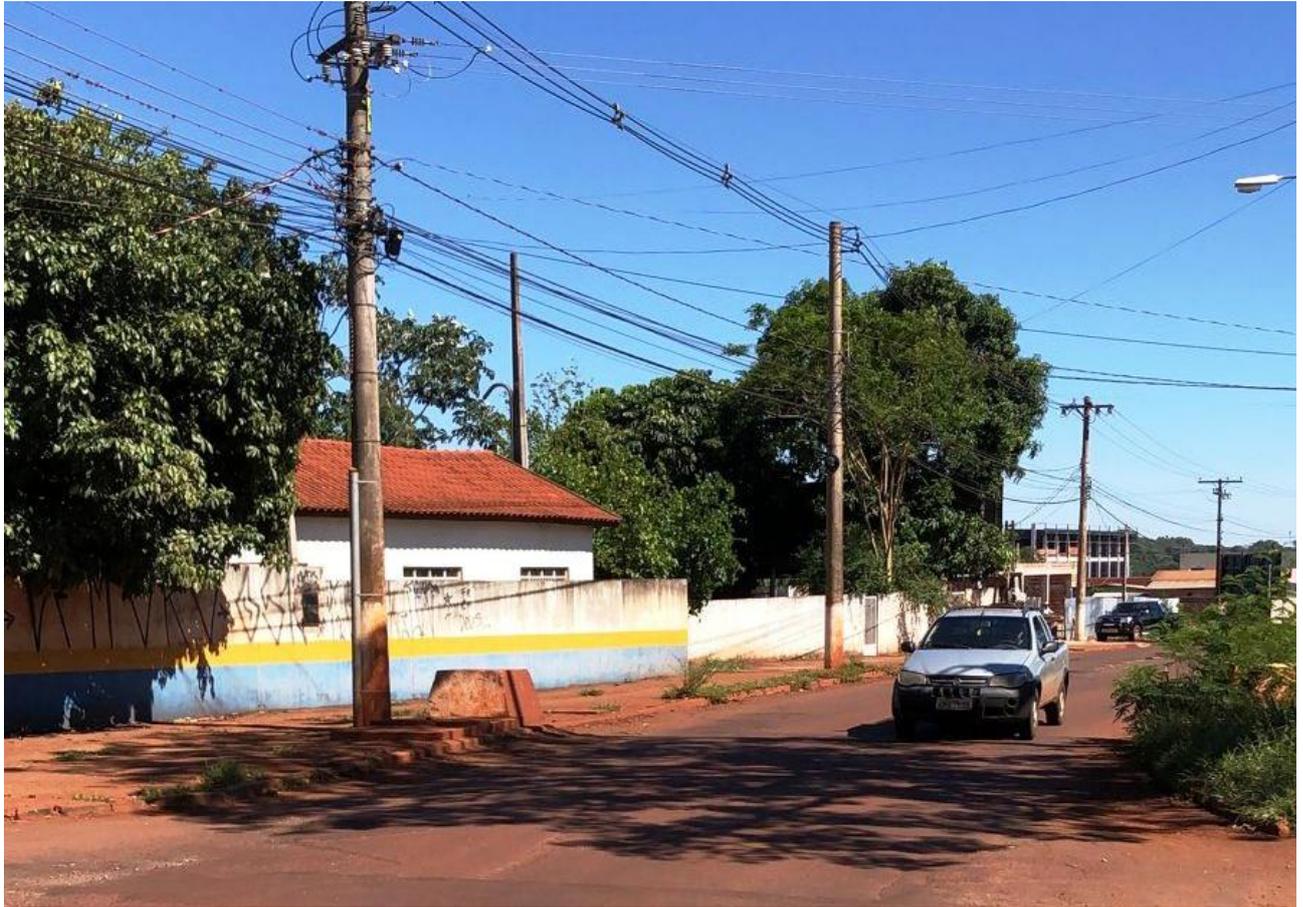
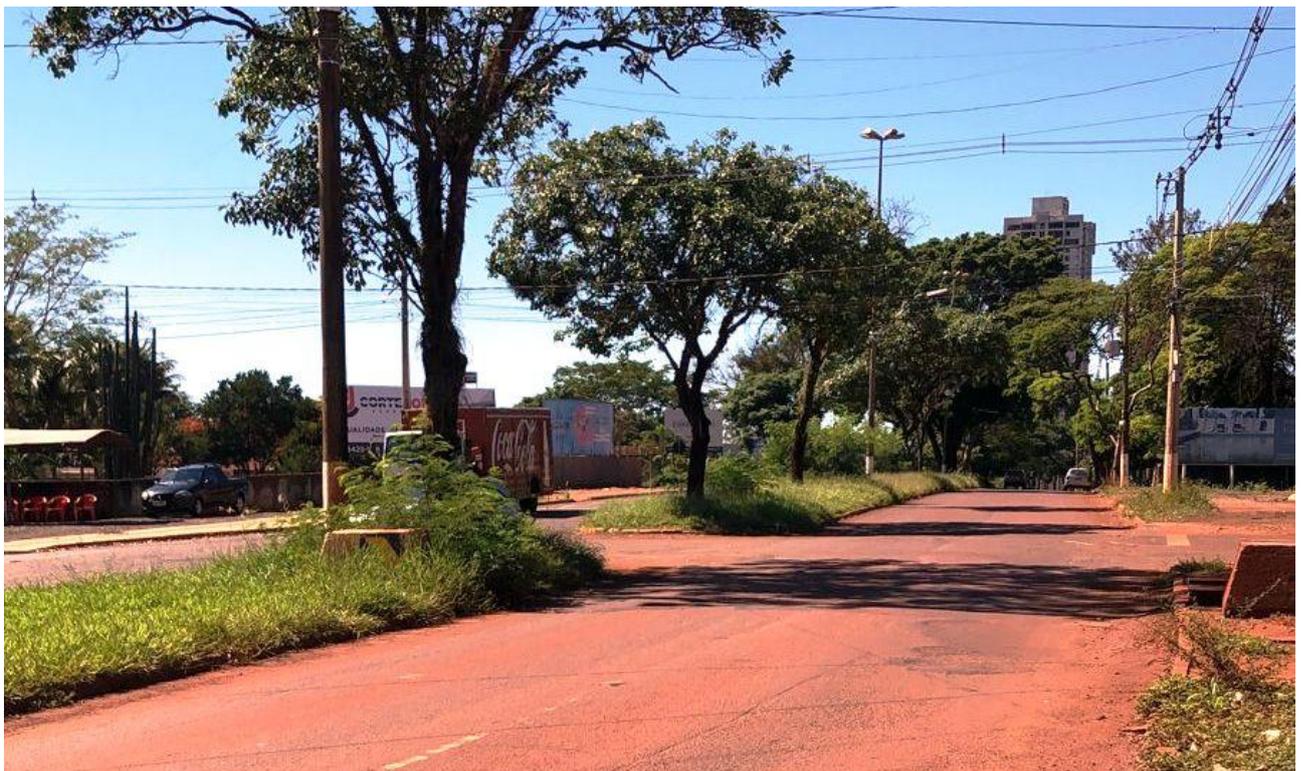
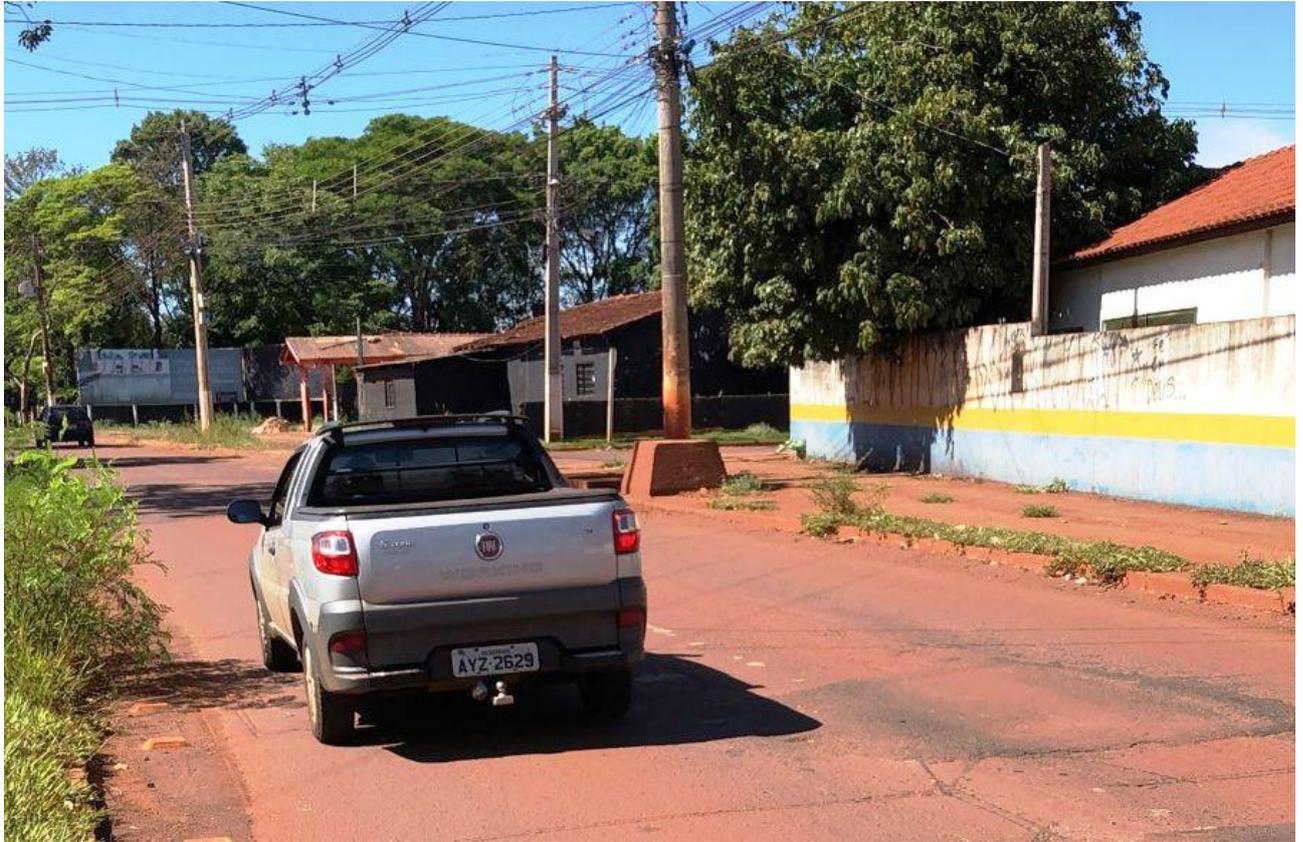
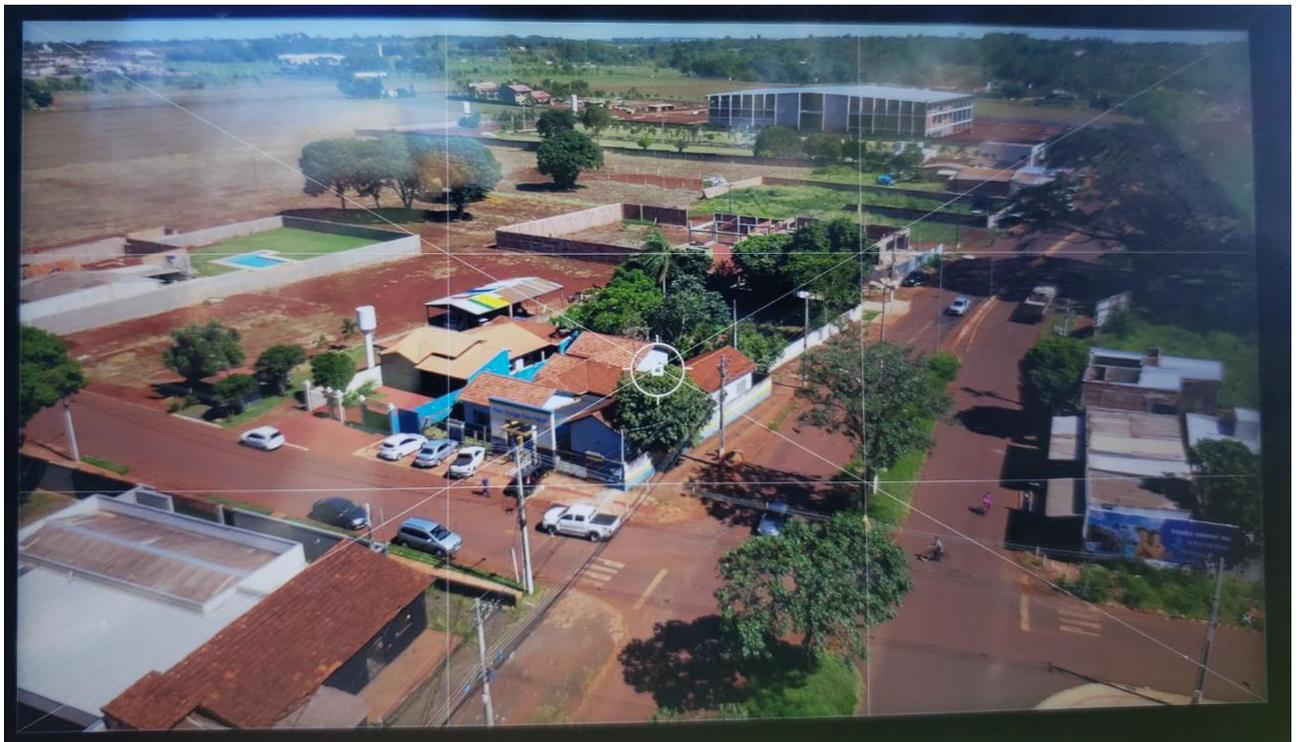
12. FOTOS DO LOCAL

- Via plana com fluxo de pedestres de forma generalizada durante o dia, e intenso fluxo concentrado em horários específicos de entrada e saída da Escola ao lado;
- Presença de ciclista de forma generalizada durante o dia;
- Ausência de brechas para travessia segura; e
- Velocidade praticada incompatível com segurança para o local.

- No passado houve intervenção no local, através de implantação de equipamentos eletrônicos medidores de velocidade. Mas atualmente nenhuma sinalização viária foi observada no local, além de indícios da sinalização horizontal de linhas divisórias de fluxo (quase que totalmente apagada), e da sinalização existente de parada obrigatória na via transversal.
