## ESTUDO TÉCNICO 02 (IVNM-ROD)

### (ESTUDO TÉCNICO PARA O LOCAL DE INSTALAÇÃO DOS EQUIPAMENTOS INDEPENDENTEMENTE DO SENTIDO DO FLUXO)

<b>Bairro:</b>	Guiraí		
<b>Via:</b>	Rodovia MS-141	<b>Pista:</b> Principal <input checked="" type="checkbox"/> Lateral <input type="checkbox"/>	
<b>Trecho:</b>	Próximo à Capela São Pedro		
<b>Sentido:</b>	Ivinhema/MS>Angélica/MS e Angélica/MS>Ivinhema/MS		
<b>Faixa Fiscalizada:</b>	<i>Numeração da esquerda para a direita</i>	1 e 2	
<b>Coord. Geográficas:</b>	Latitude: -22.280377; Longitude: -53.819778

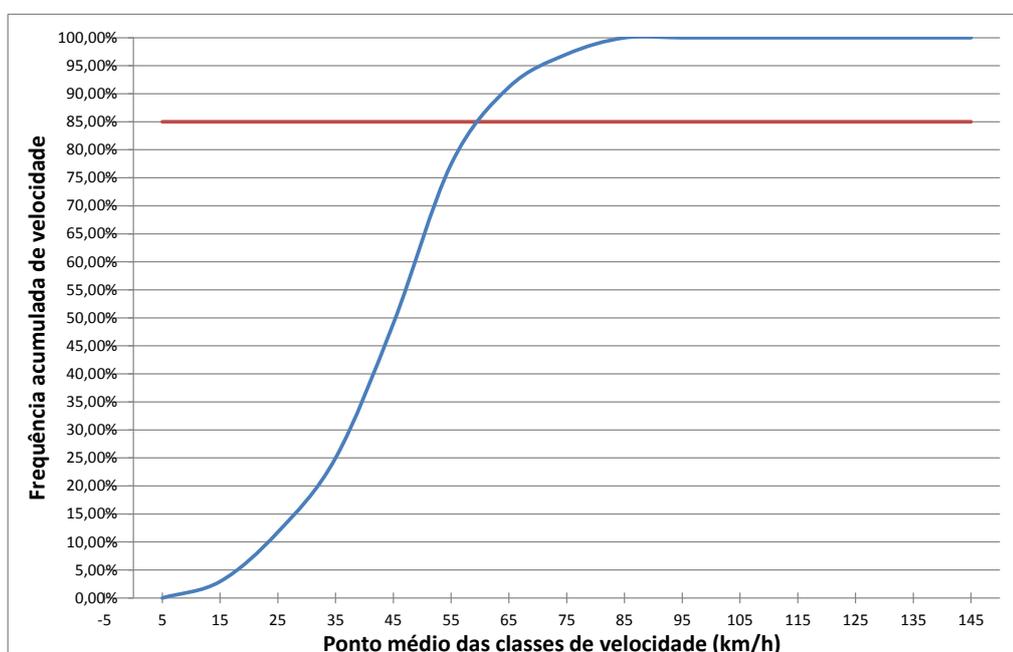
#### 5. TABULAÇÃO DAS VELOCIDADES PARA CÁLCULO DO 85 PERCENTIL – Veículos Tipo 0

Intervalo de classe - km/h	Frequência das Velocidades Pontuais			
0,0 a 9,9				0
10,0 a 19,9	6			6

20,0 a 29,9	18				18
30,0 a 39,9	27				27
40,0 a 49,9	49				49
50,0 a 59,9	50	8			58
60,0 a 69,9	28				28
70,0 a 79,9	12				12
80,0 a 89,9	6				6
90,0 a 99,9					0
100,0 a 109,9					0
110,0 a 119,9					0
120,0 a 129,9					0
130,0 a 139,9					0
>= 140,0					0

Em trecho da via com velocidade inferior à regulamentada no trecho anterior		
Velocidade no trecho anterior ao local a ser fiscalizado:	60 km/h	
Velocidade Praticada (85 percentil):	60 km/h	
Velocidade Regulamentada para o local a ser fiscalizado:	30 km/h	Data: 03/11/21

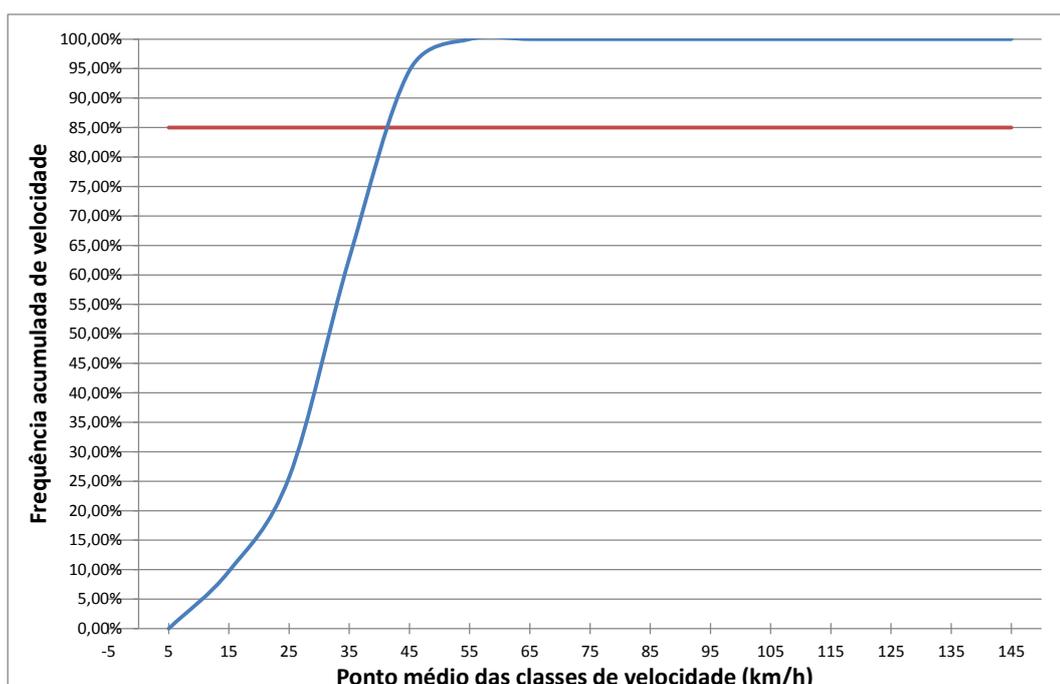
## 6. TABELAÇÃO DAS VELOCIDADES PARA CÁLCULO DO 85 PERCENTIL – Veículos Tipo 1

Intervalo de classe - km/h	Frequência das Velocidades Pontuais			
0,0 a 9,9				0
10,0 a 19,9	11			11
20,0 a 29,9	18			18
30,0 a 39,9	42			42
40,0 a 49,9	36			36
50,0 a 59,9	6			6
60,0 a 69,9				0
70,0 a 79,9				0
80,0 a 89,9				0
90,0 a 99,9				0
100,0 a 109,9				0
110,0 a 119,9				0
120,0 a 129,9				0
130,0 a 139,9				0
>= 140,0				0

Em trecho da via com velocidade inferior à regulamentada no trecho anterior		
Velocidade no trecho anterior ao local a ser fiscalizado:	60 km/h	
Velocidade Praticada (85 percentil):	39 km/h	
Velocidade Regulamentada para o local a ser fiscalizado:	30 km/h	Data: 03/11/21

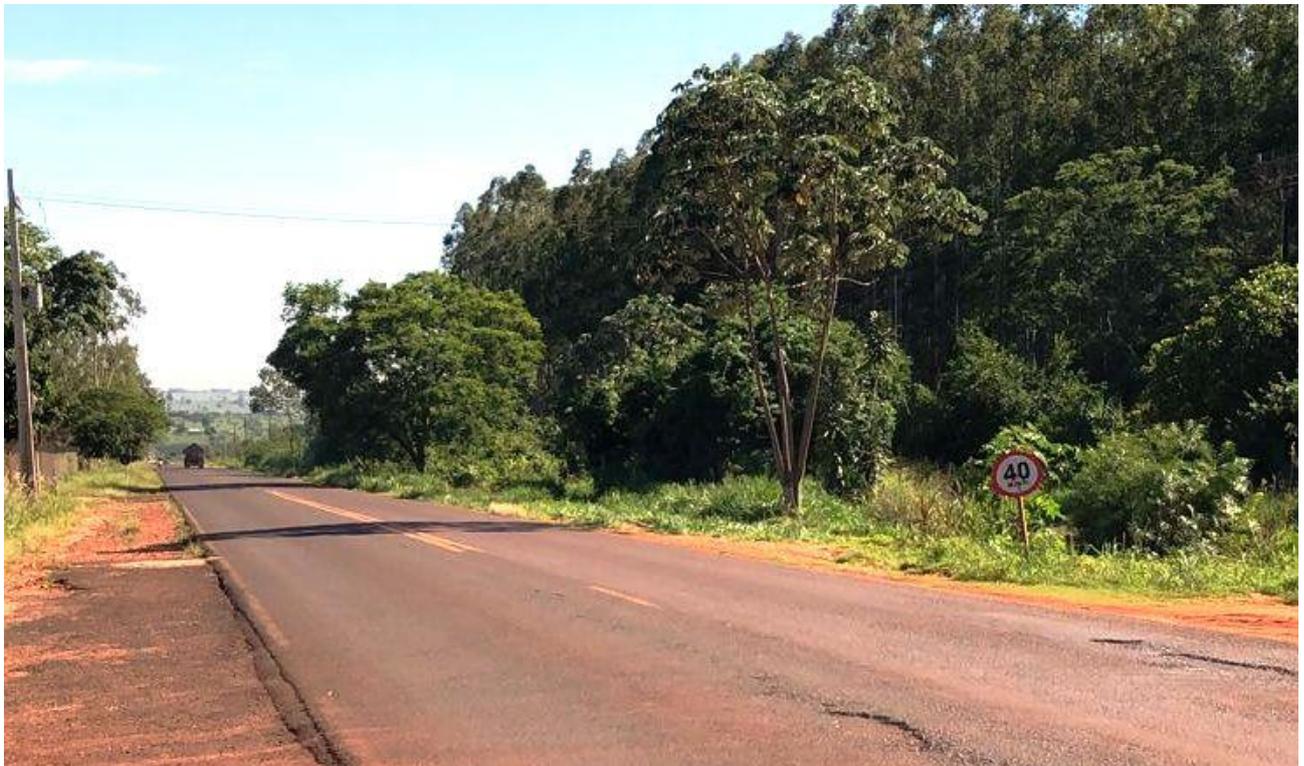
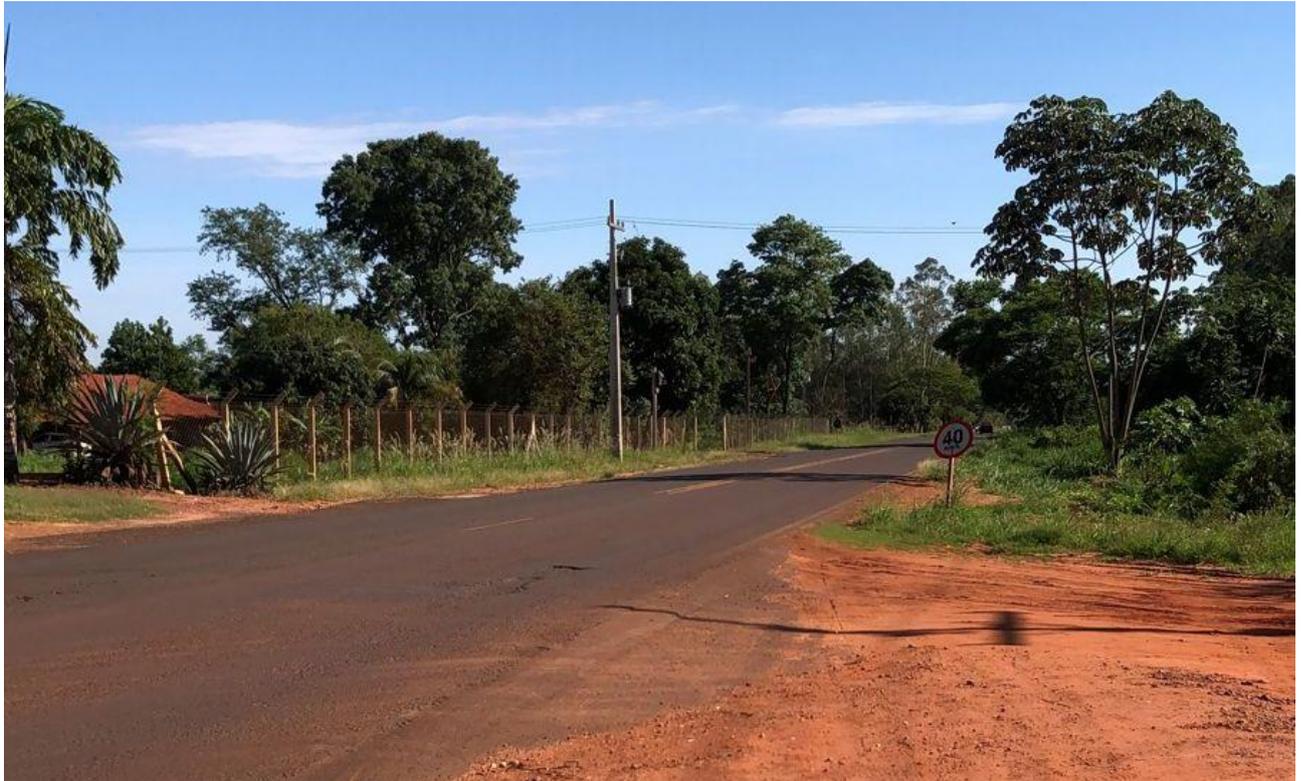
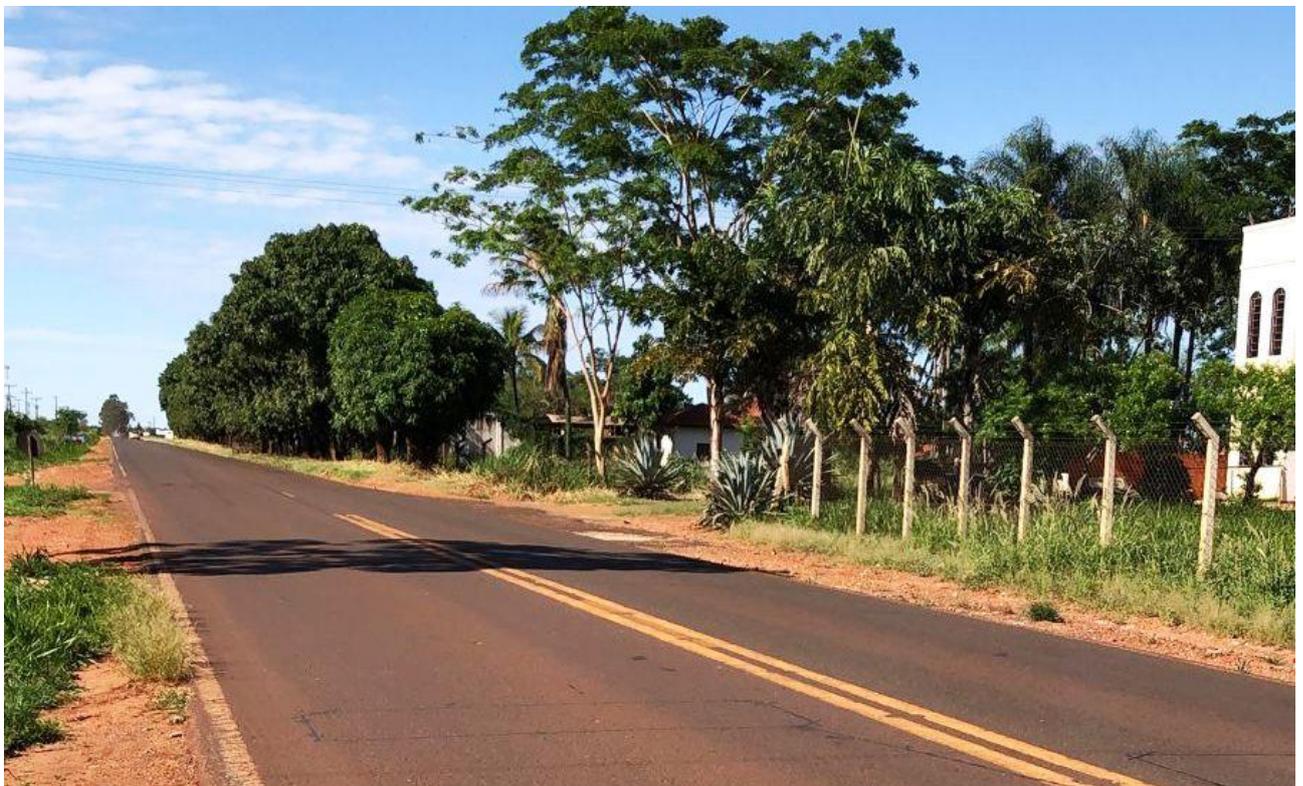
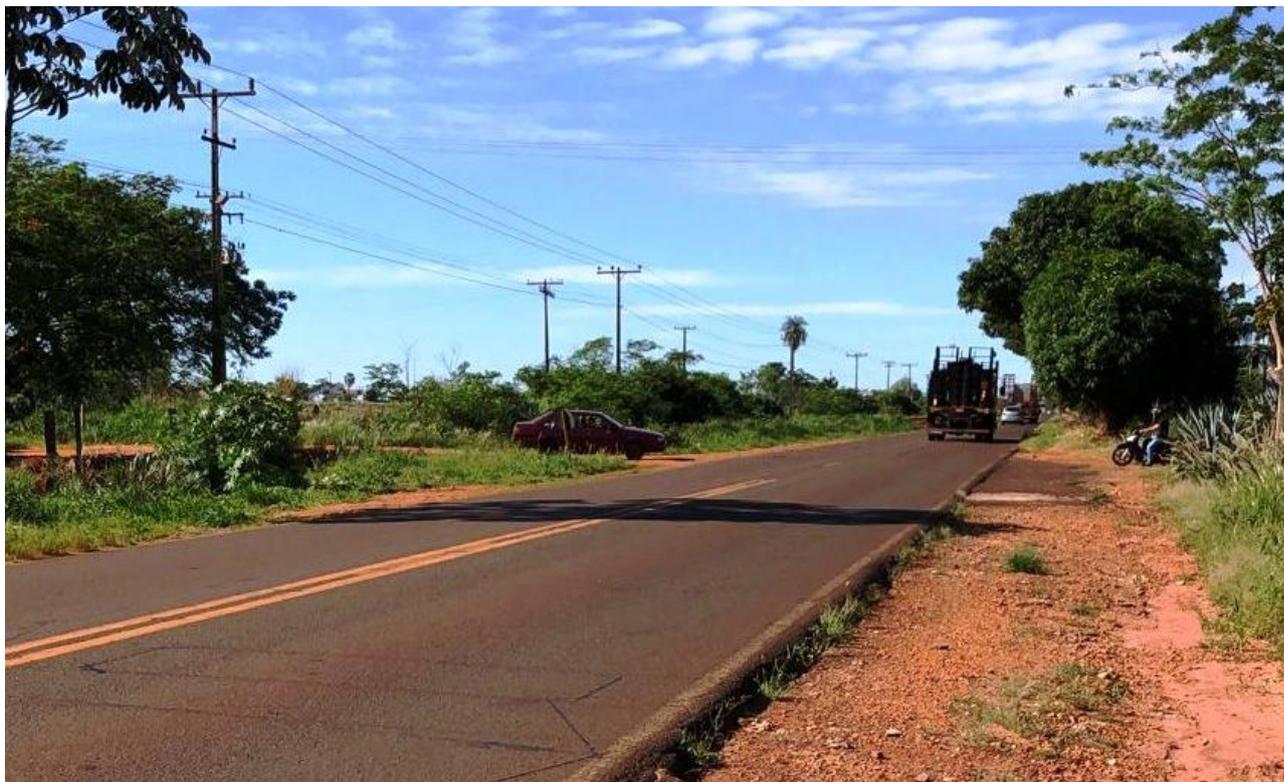
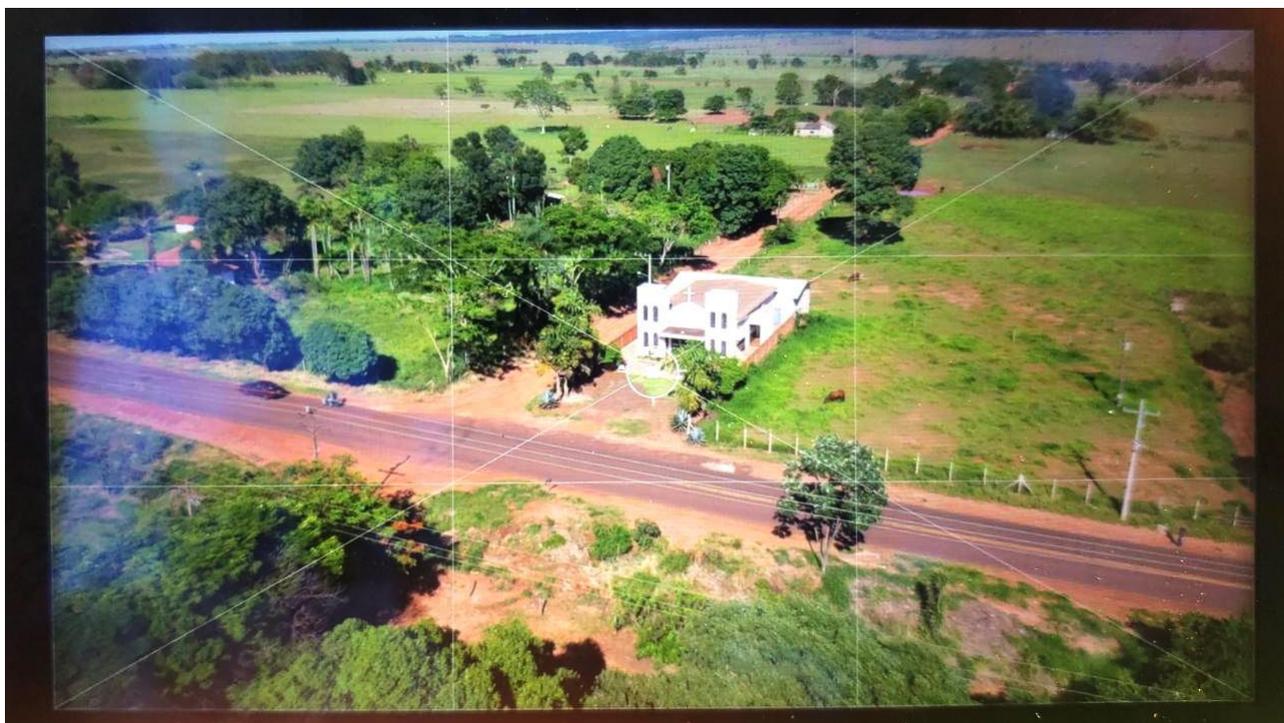
## 12. FOTOS DO LOCAL

- Trecho plano de rodovia, com fluxo de pedestres de forma generalizada durante o dia, com concentração e aumento crítico em horários de cultos e missas na Capela lindeira;
- Presença de ciclista de forma generalizada durante o dia;
- Observa-se insuficiência de brechas para travessia segura, em função do tráfego de passagem em conflito com o tráfego de pedestres; e
- Velocidade praticada é considerada inadequada para a segurança no local.

- Anteriormente houve intervenção no local, através de implantação de equipamentos eletrônicos medidores de velocidade. Mas atualmente nenhuma sinalização viária foi observada no local, além de sinalização horizontal de linhas divisórias de fluxo opostos, e da sinalização vertical R-19, limitando a velocidade em 40 km/h, como definido à época da operação dos equipamentos medidores de

velocidade, que foram ali instalados e retirados.
