ESTUDO TÉCNICO 02 (PTPR)

(ESTUDO TÉCNICO PARA O LOCAL DE INSTALAÇÃO DOS EQUIPAMENTOS INDEPENDENTEMENTE DO SENTIDO DO FLUXO)

Bairro:	Jardim Universitário		
Via:	Av. Brasil		Pista: Principal <input type="checkbox"/> Lateral <input type="checkbox"/>
Trecho:	Próximo à Escola Maria Lígia Borges Garcia		
Sentido:	Bairro-Centro		
Faixa Fiscalizada:	Numeração da esquerda para a direita	1 e 2	
Coord. Geográficas:	Latitude: -22.563427; Longitude: -55.697777

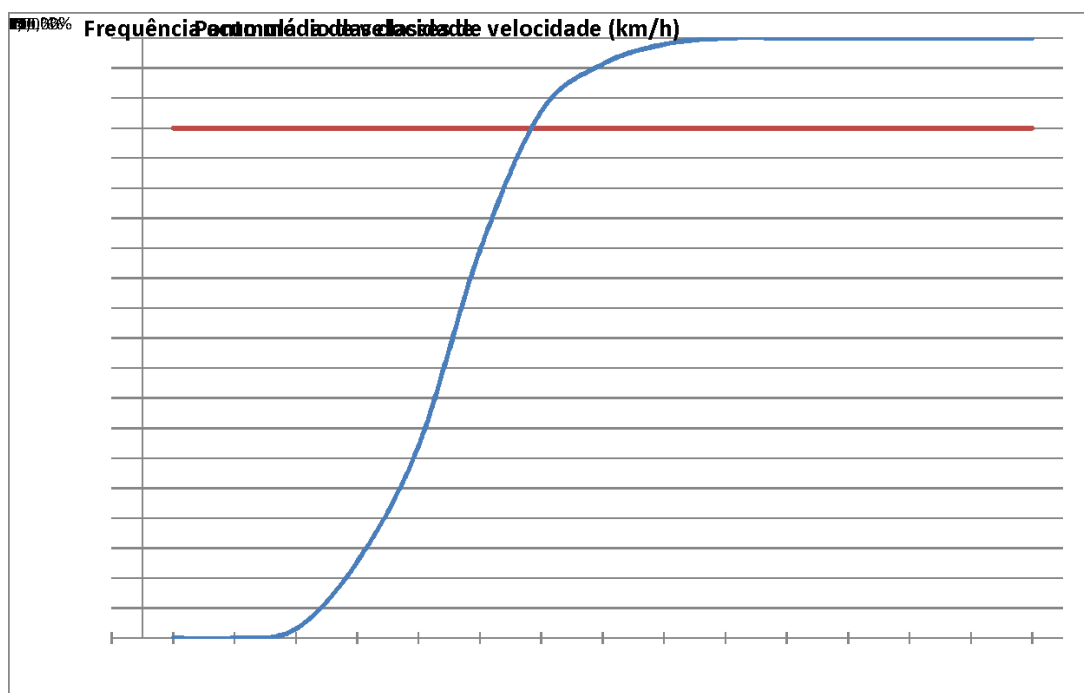
5. TABULAÇÃO DAS VELOCIDADES PARA CÁLCULO DO 85 PERCENTIL – Veículos Tipo 0

Tabulação das velocidades para cálculo do 85 percentil

Intervalo de classe - km/h	Frequência das Velocidades Pontuais				
0,0 a 9,9					0
10,0 a 19,9					0
20,0 a 29,9	6				6
30,0 a 39,9	44				44
40,0 a 49,9	50	26			76

50,0 a 59,9	50	50	28		128
60,0 a 69,9	50	41			91
70,0 a 79,9	31				31
80,0 a 89,9	13				13
90,0 a 99,9	4				4
100,0 a 109,9					0
110,0 a 119,9					0
120,0 a 129,9					0
130,0 a 139,9					0
>= 140,0					0

Em trecho da via com velocidade inferior à regulamentada no trecho anterior		
Velocidade no trecho anterior ao local a ser fiscalizado:	40 km/h	
Velocidade Praticada (85 percentil):	65 km/h	
Velocidade Regulamentada para o local a ser fiscalizado:	30 km/h	Data: 16/01/23

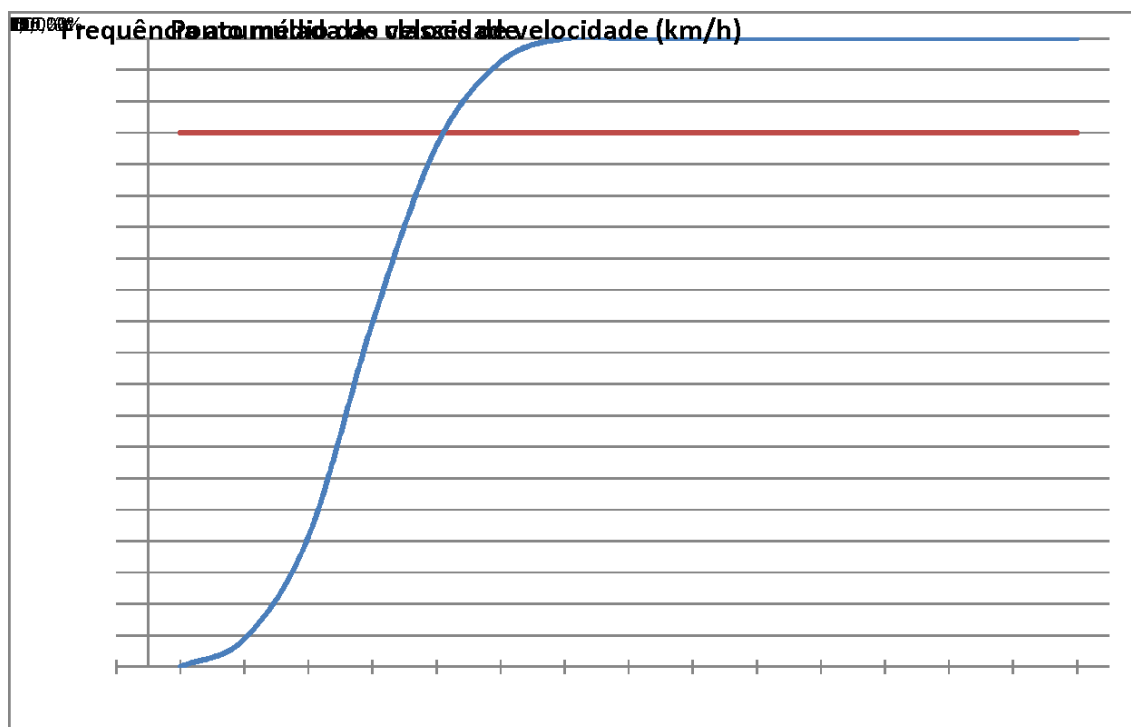
6. TABULAÇÃO DAS VELOCIDADES PARA CÁLCULO DO 85 PERCENTIL – Veículos Tipo 1

Tabulação das velocidades para cálculo do 85 percentil

Intervalo de classe - km/h	Frequência das Velocidades Pontuais				
0,0 a 9,9					0
10,0 a 19,9	6				6
20,0 a 29,9	22				22
30,0 a 39,9	46				46
40,0 a 49,9	38				38
50,0 a 59,9	18				18
60,0 a 69,9	5				5
70,0 a 79,9					0
80,0 a 89,9					0
90,0 a 99,9					0
100,0 a 109,9					0
110,0 a 119,9					0
120,0 a 129,9					0
130,0 a 139,9					0
>= 140,0					0

Em trecho da via com velocidade inferior à regulamentada no trecho anterior		
Velocidade no trecho anterior ao local a ser fiscalizado:	40 km/h	
Velocidade Praticada (85 percentil):	39 km/h	
Velocidade Regulamentada para o local a ser fiscalizado:	30 km/h	Data: 16/01/23

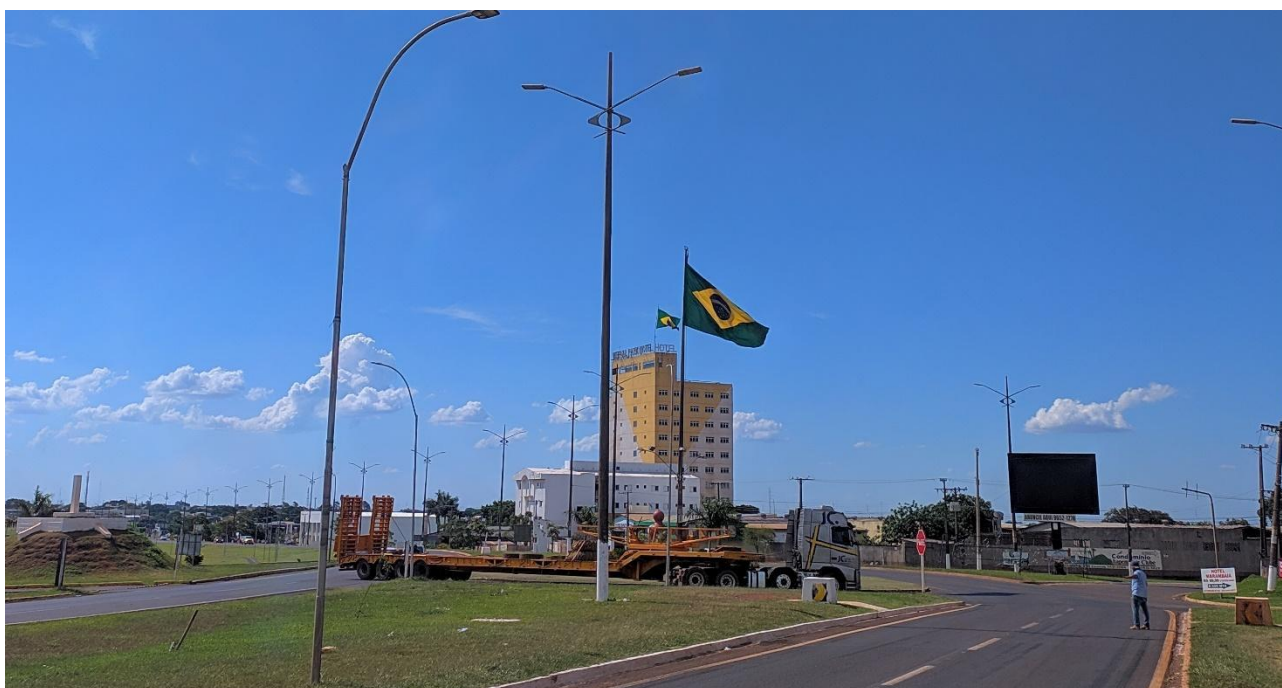
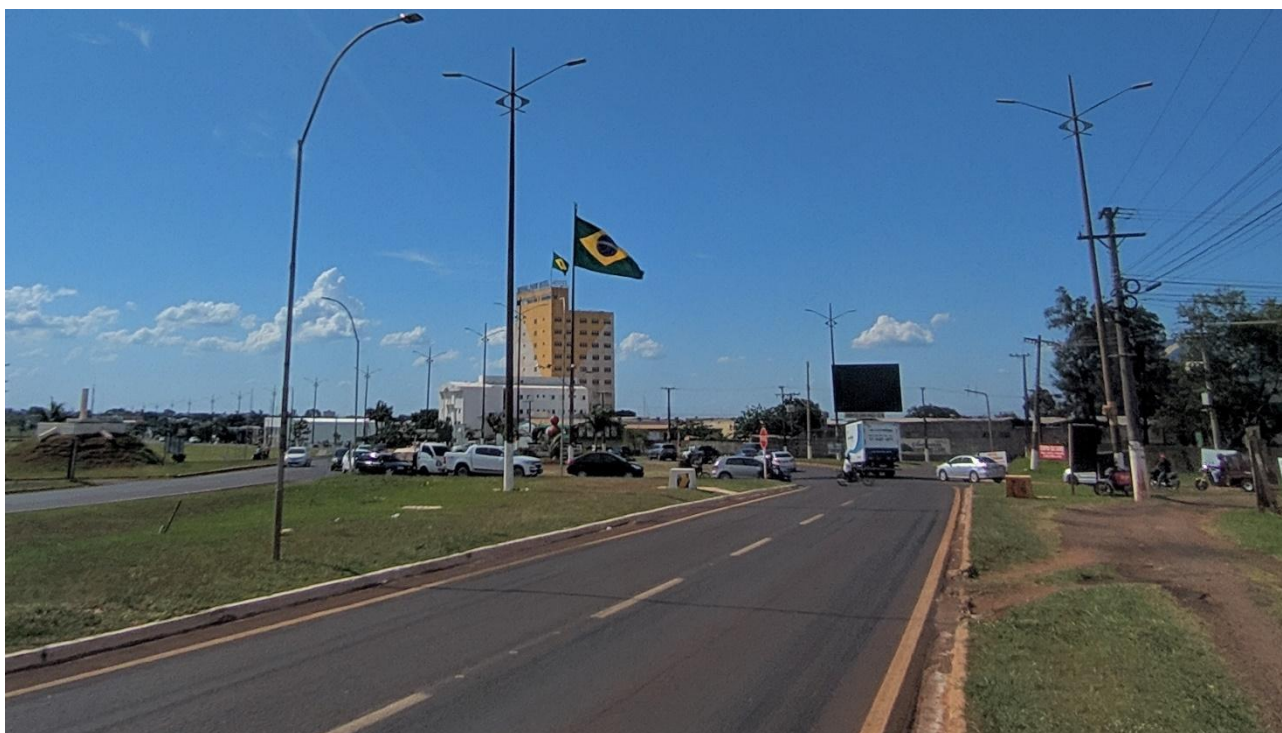
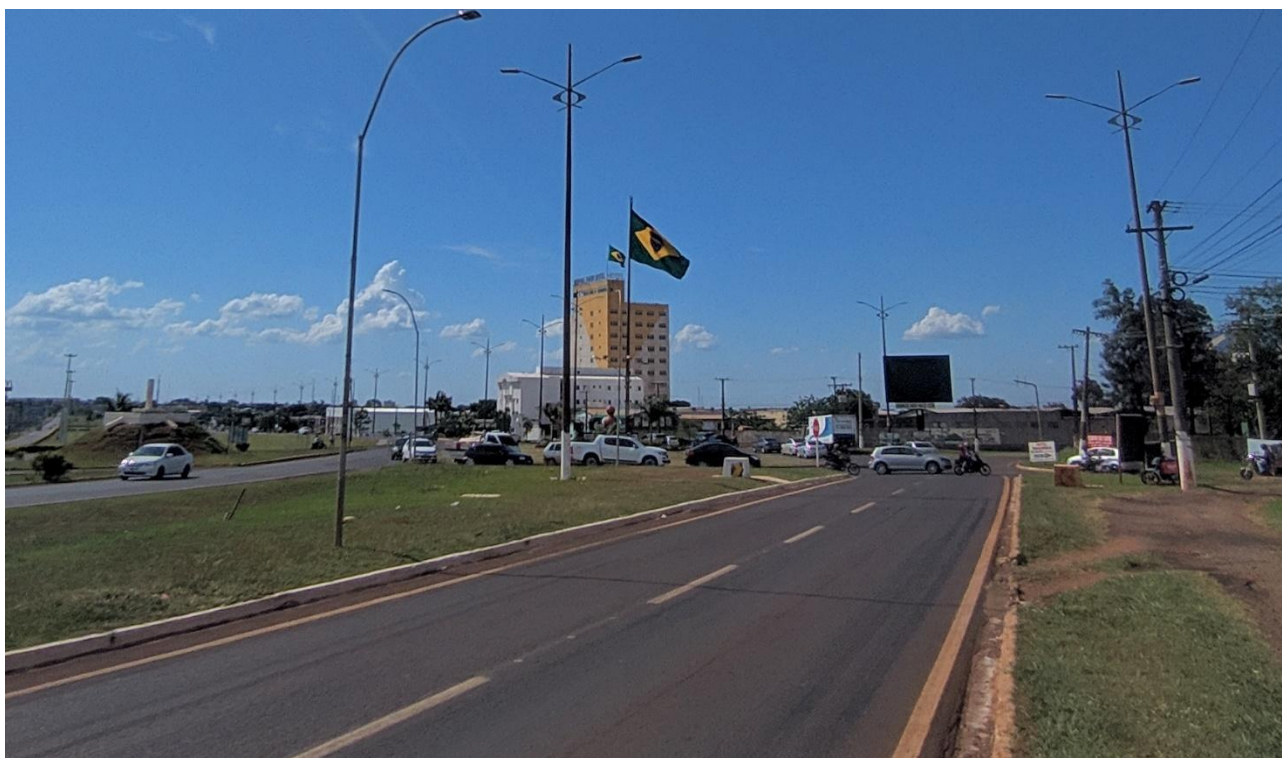
12. FOTOS DO LOCAL

- Via plana com fluxo de pedestres distribuído de forma generalizada durante o dia, e intenso fluxo veicular concentrado em horários de pico e em períodos específicos de entrada e saída da Escola Maria Lígia Borges Garcia;
- Presença de ciclista de forma generalizada durante o dia;
- Ausência de brechas para travessia segura; e
- Velocidade praticada incompatível com a segurança para o local.
