## ESTUDO TÉCNICO 03 (DDPL-ROD)

### (ESTUDO TÉCNICO PARA O LOCAL DE INSTALAÇÃO DOS EQUIPAMENTOS INDEPENDENTEMENTE DO SENTIDO DO FLUXO)

#### 2. LOCAL/TRECHO DA VIA EM ESTUDO:

| <b>Trecho:</b> | Em frente à Escola Estadual Lagoa Bonita | | |

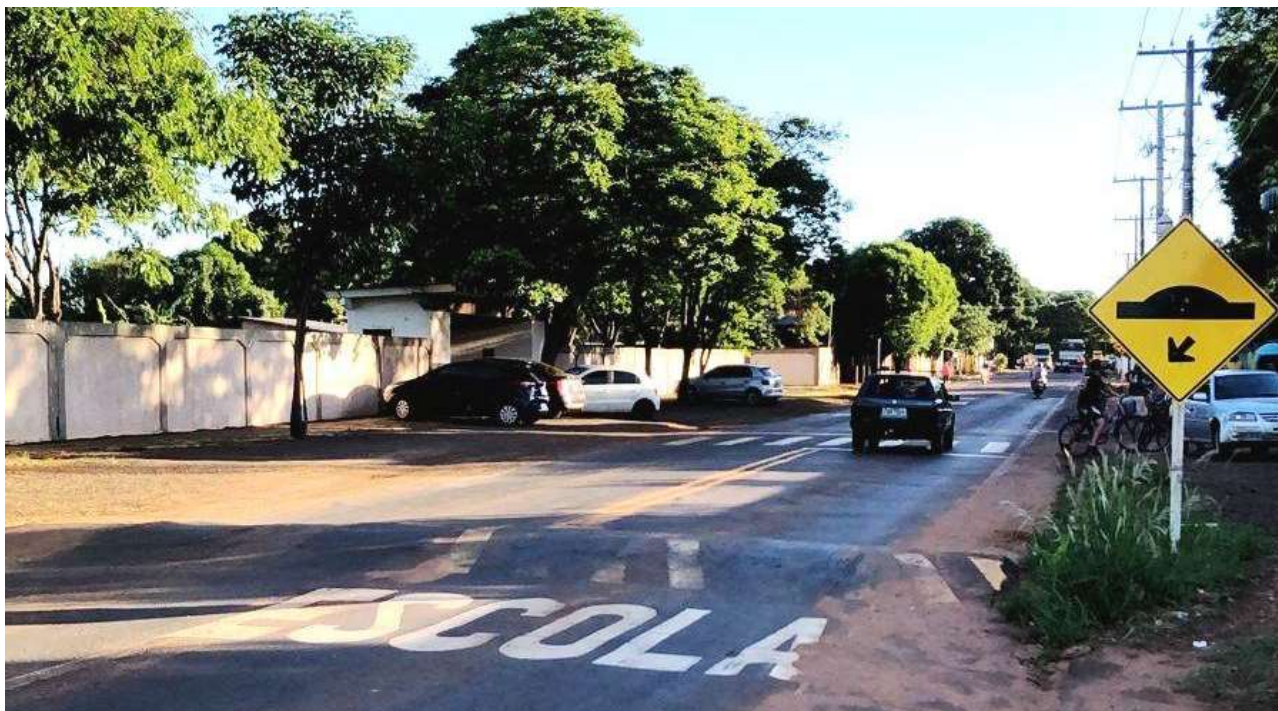
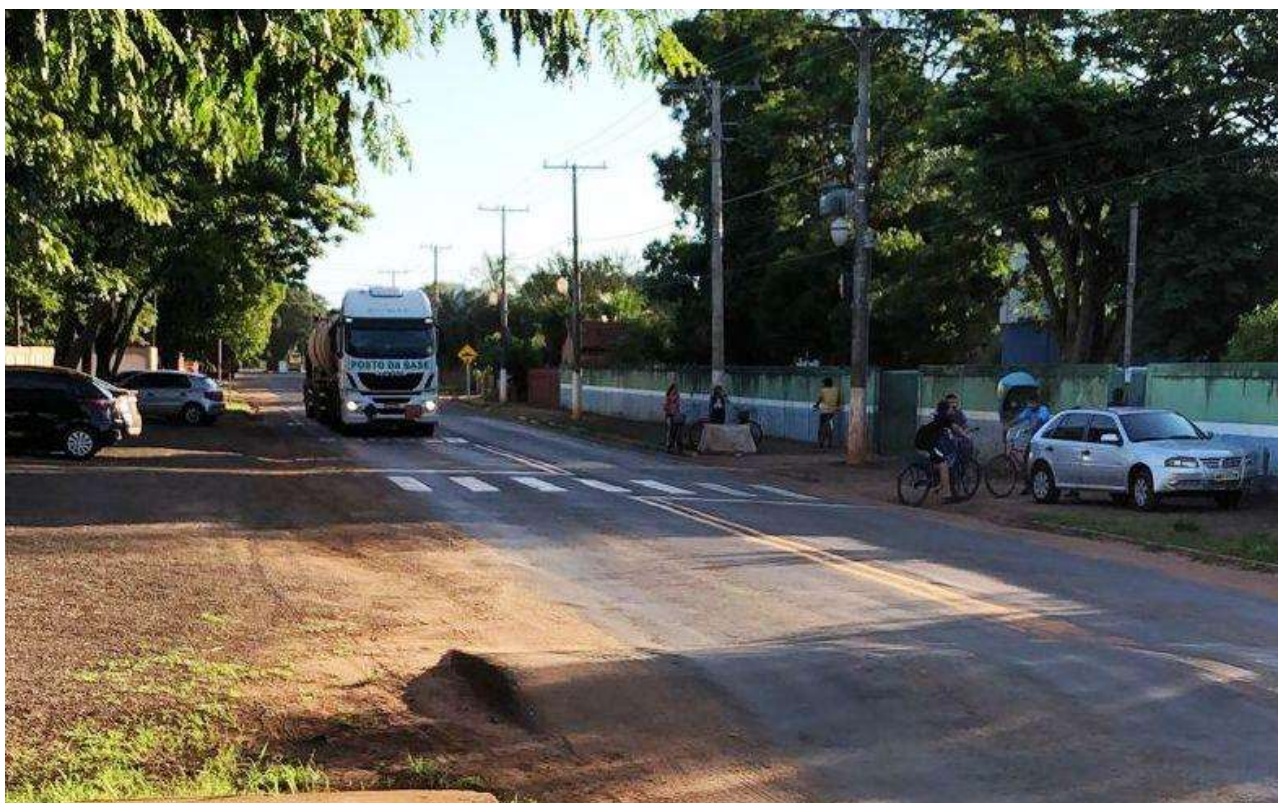
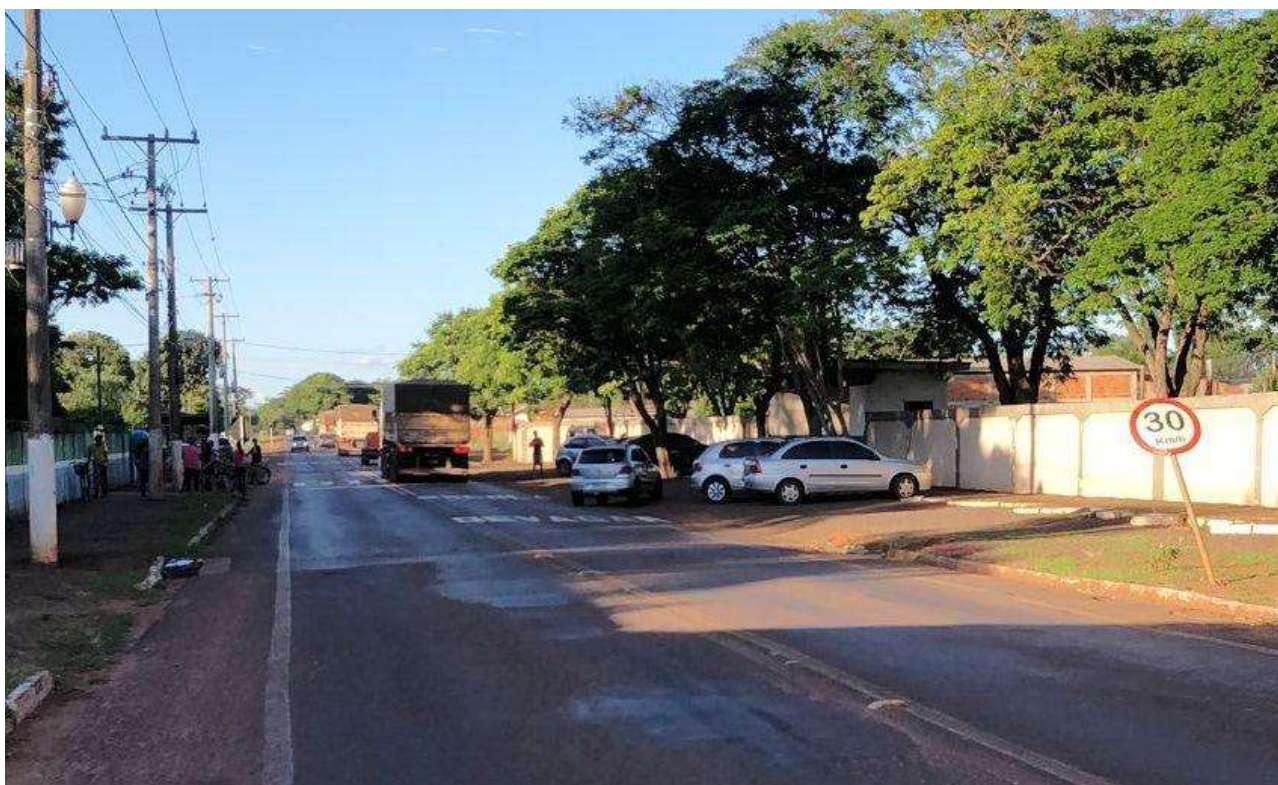
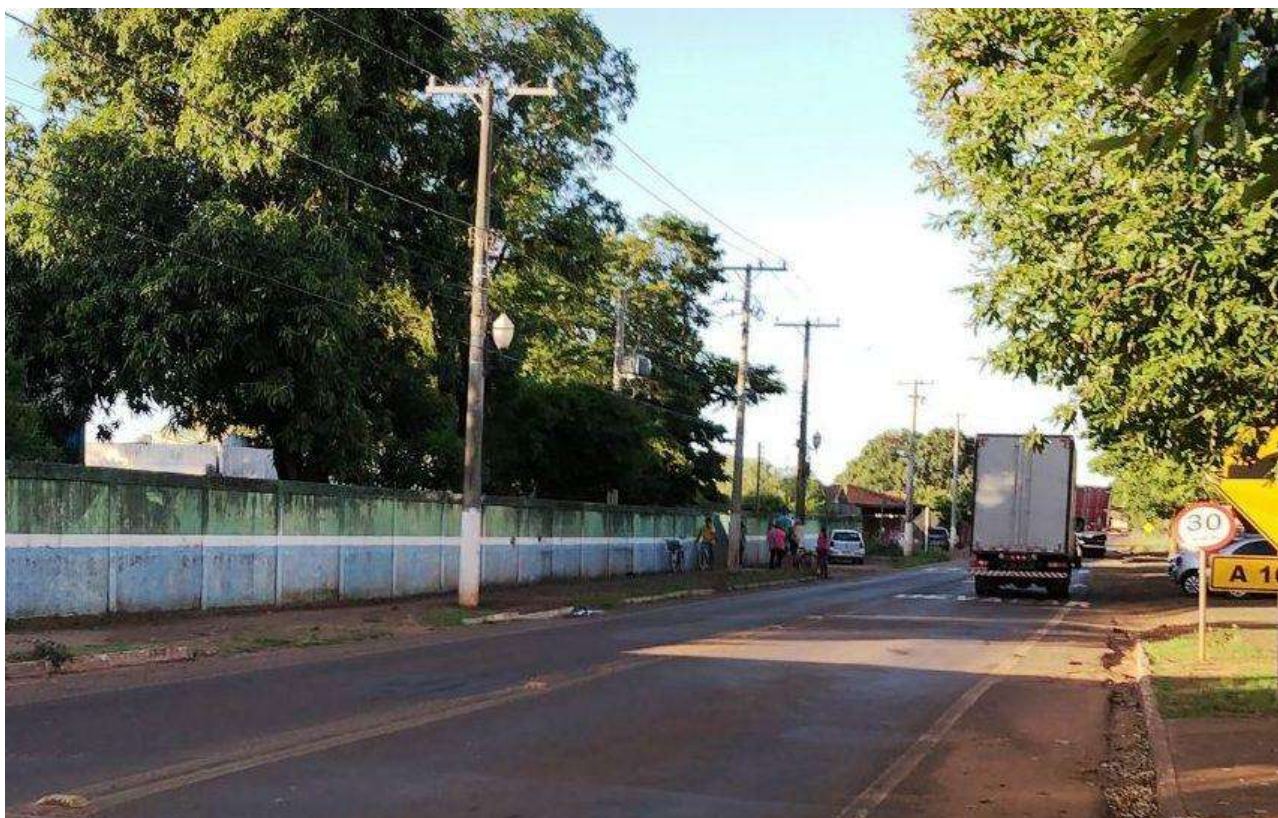
## 12. FOTOS DO LOCAL

- Trecho plano de rodovia, com fluxo de pedestres de forma generalizada durante o dia, e intenso fluxo concentrado em horários específicos de entrada e saída da Escola;
- Presença de ciclista de forma generalizada durante o dia;
- Muitas vezes observa-se insuficiência de brechas para travessia segura, em função do grande volume de tráfego de passagem em conflito com o tráfego de pedestres nos horários de saída da escola; e
- Velocidade praticada é considerada segura para o local, embora tenham sido observadas duas ondulações transversais à via (OTV) instaladas para proteção da faixa de travessia de pedestres, localizada no portão de acesso a escola lindeira.

- Existem vários registros de intervenções no local, e atualmente existe sinalização viária horizontal incluindo faixas divisórias de fluxos opostos, faixas de travessia de pedestres, linhas de retenção, e sinalização vertical de advertência (A-18) e regulamentação (R-19(30)), além duas ondulações transversais à via e legendas de “DEVAGAR” e “ESCOLA”.
