## Relatório Fotográfico

**Local:** Selviria /MS

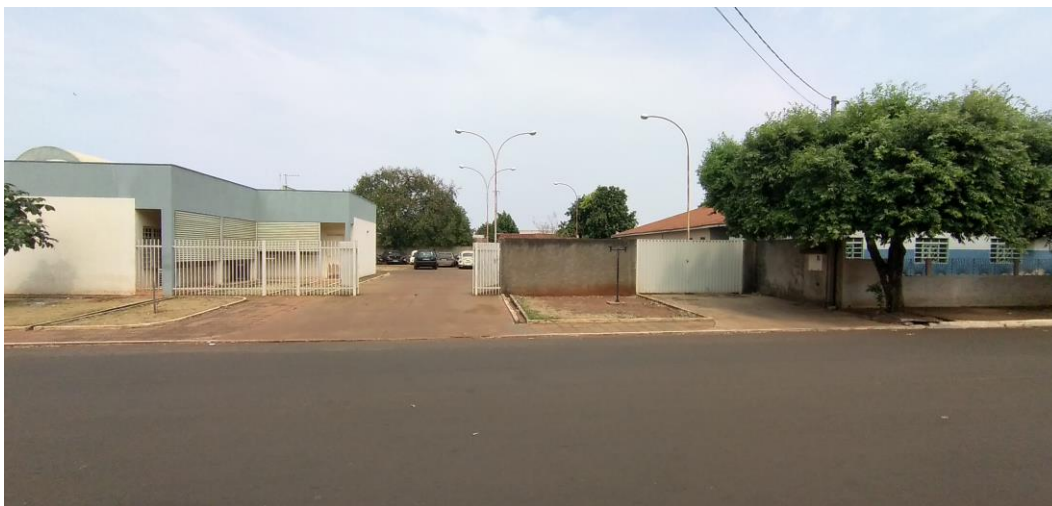
Foto 7: Calçada Externa e Portões de Acesso ao Pátio Interno

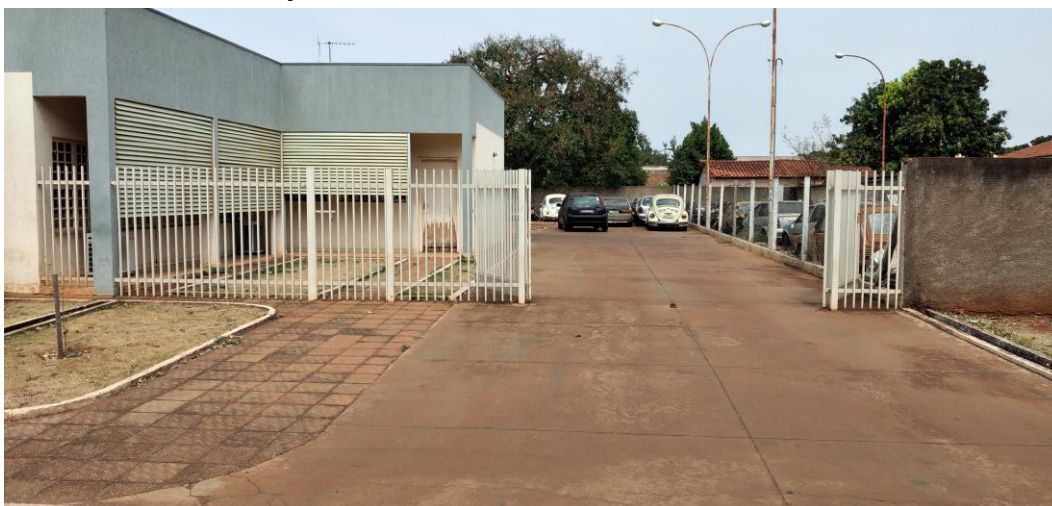
Foto 8: Portão de Acesso a Área de Vistoria

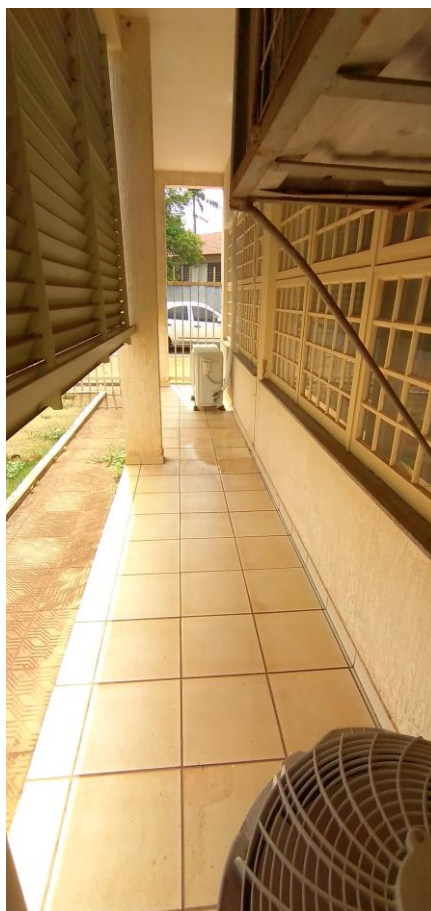
Foto 12: Janelas e Ar-Condicionado

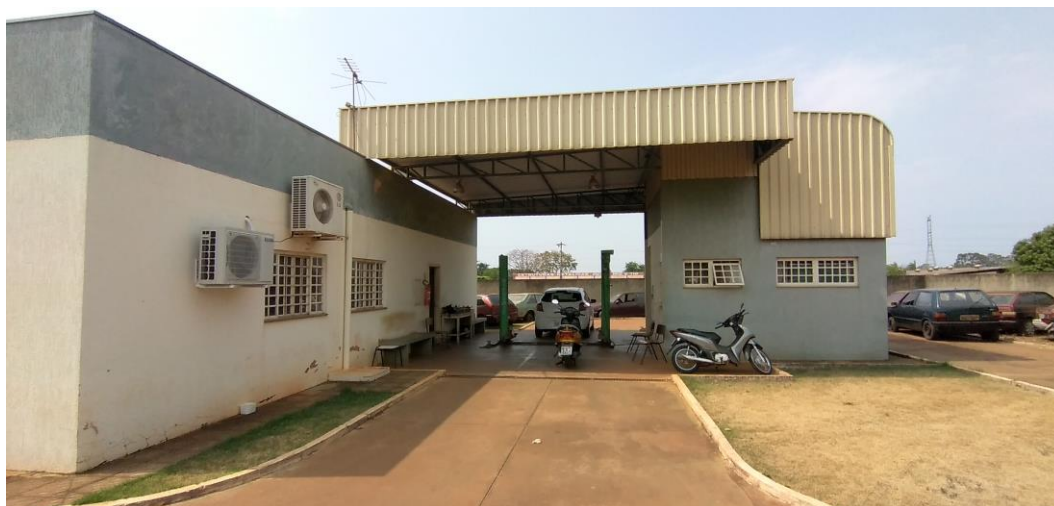
Foto 14: Área de Vistoria

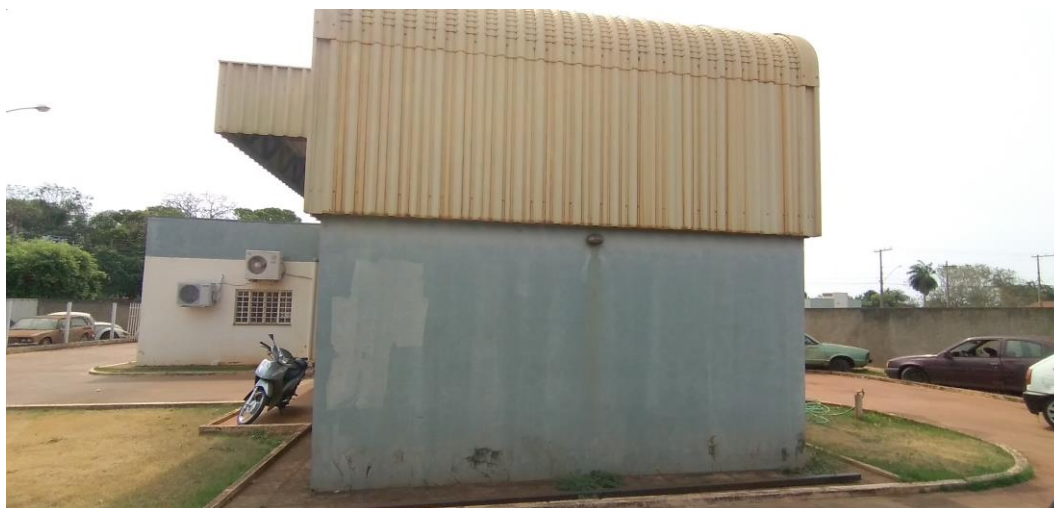
Foto 24: Fachada da Área de Vistoria

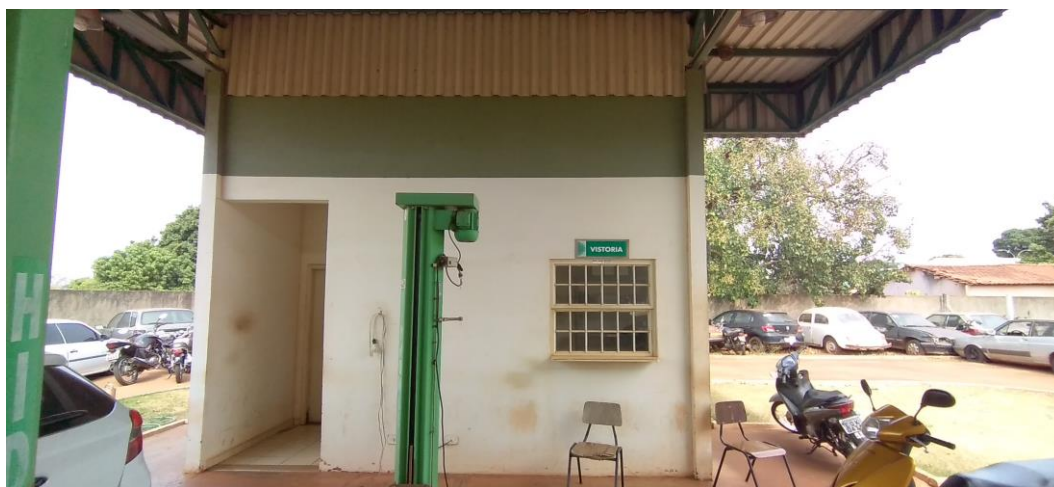
Foto 25: Área de Vistoria

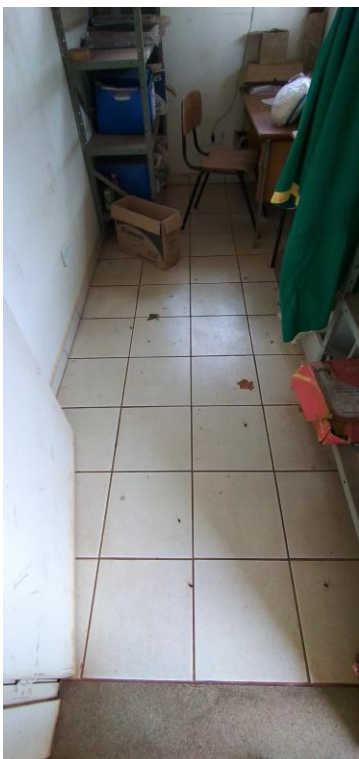
Foto 30: Piso Sala de Emplacamento

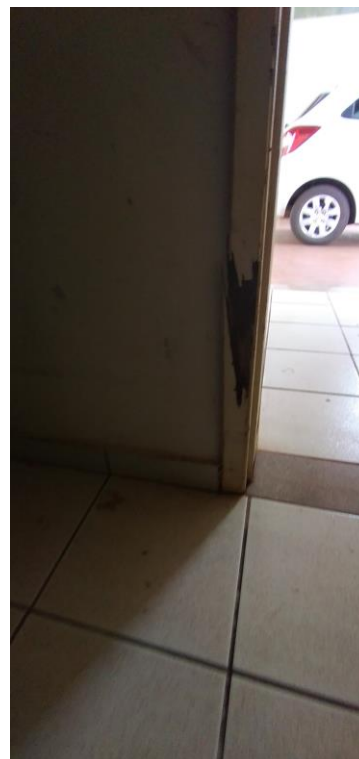
Foto 32: Guarnição da Porta Danificada

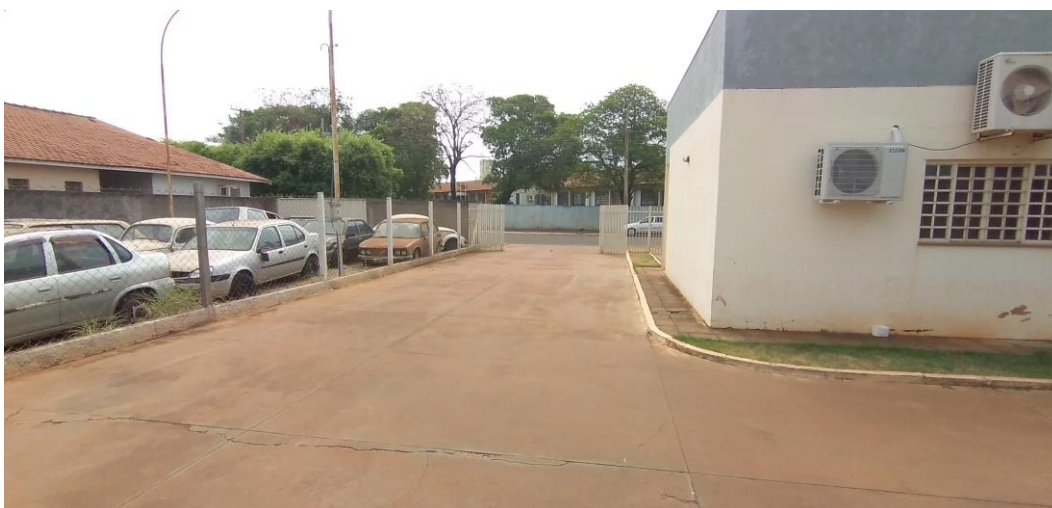
Foto 42: Área de Acesso a Vistoria

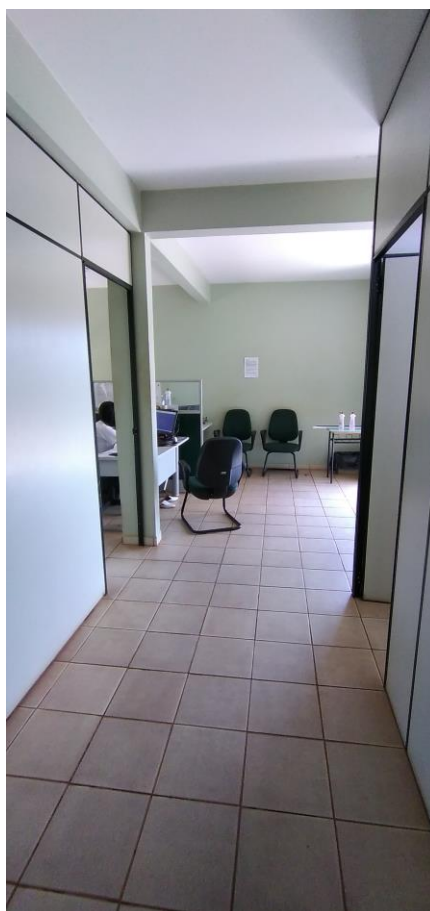
Foto 46: Área de Circulação

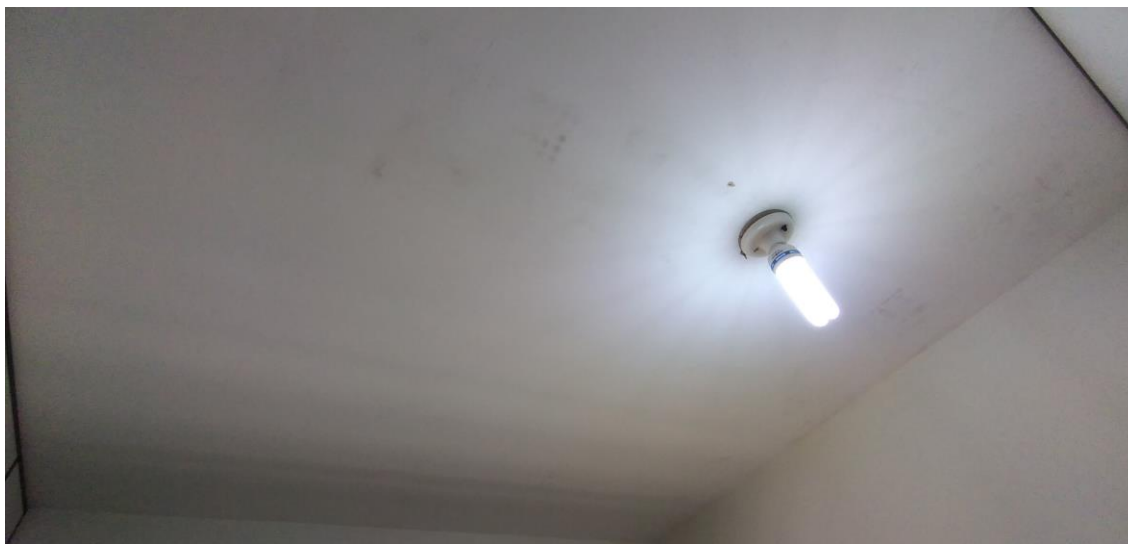
Foto 52: Laje da Sala de Digitação

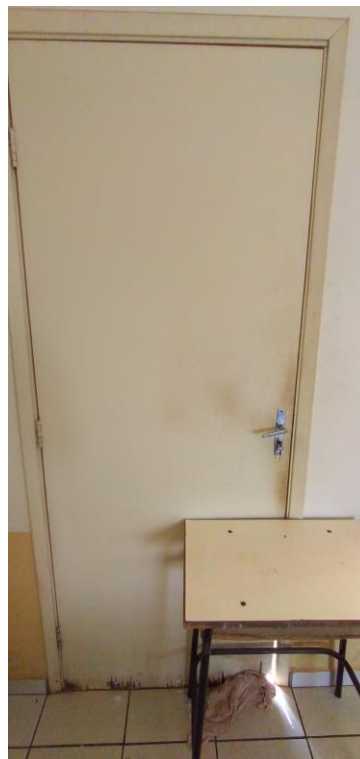
Foto 66: Porta de Acesso Externo Danificada

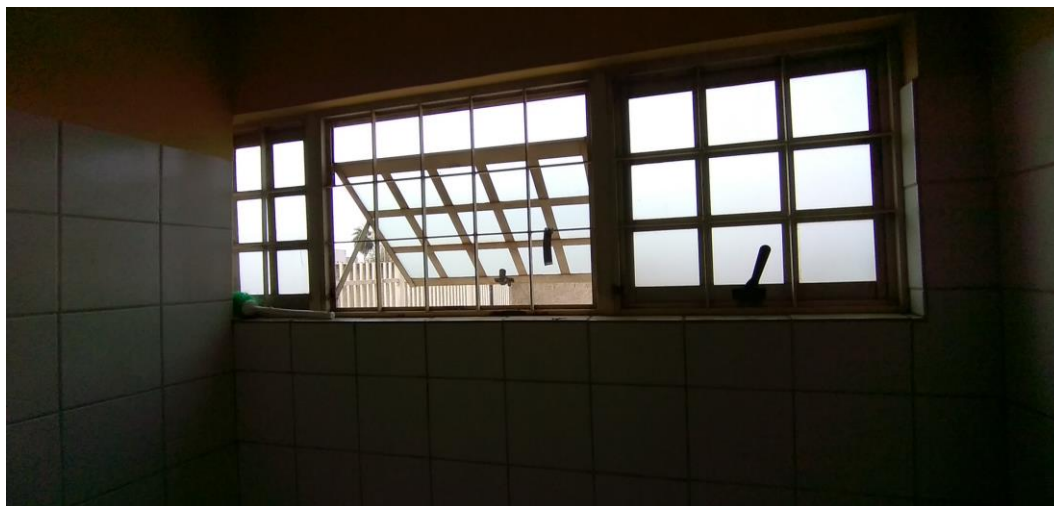
Foto 82: Janela do Banheiro Feminino
