## Relatório Fotográfico

**Local:** Bela Vista /MS

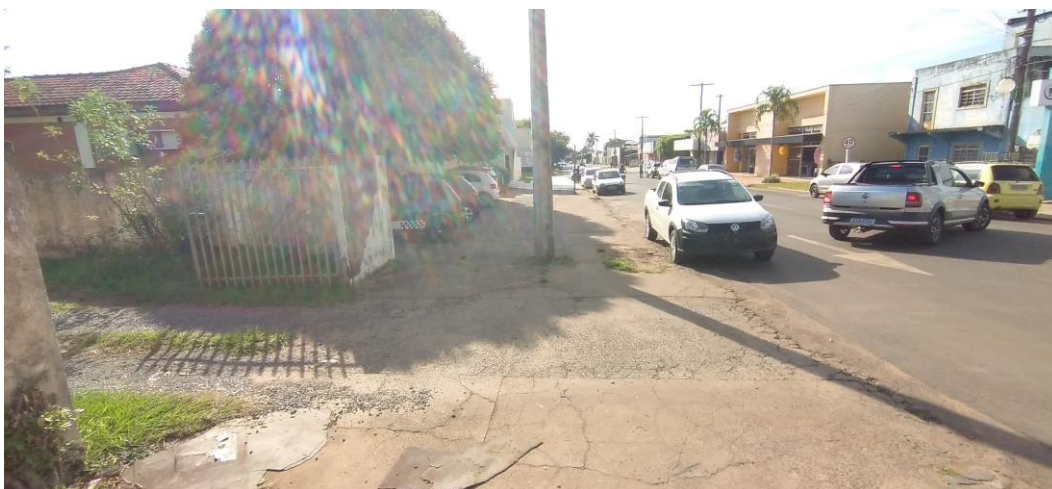
Foto 12: Calçada Externa e Portão de Acesso a Área de Vistoria

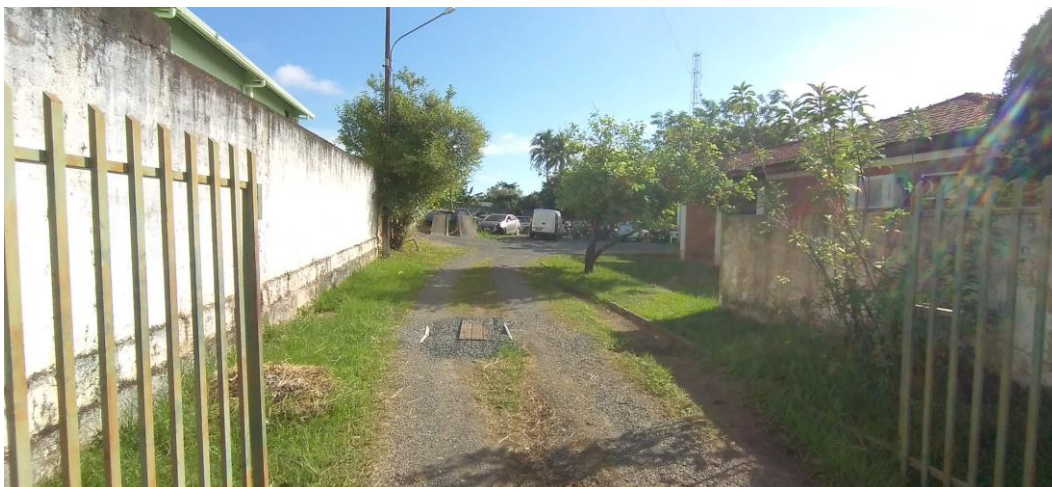
Foto 13: Acesso a Área de Vistoria e Pátio Interno

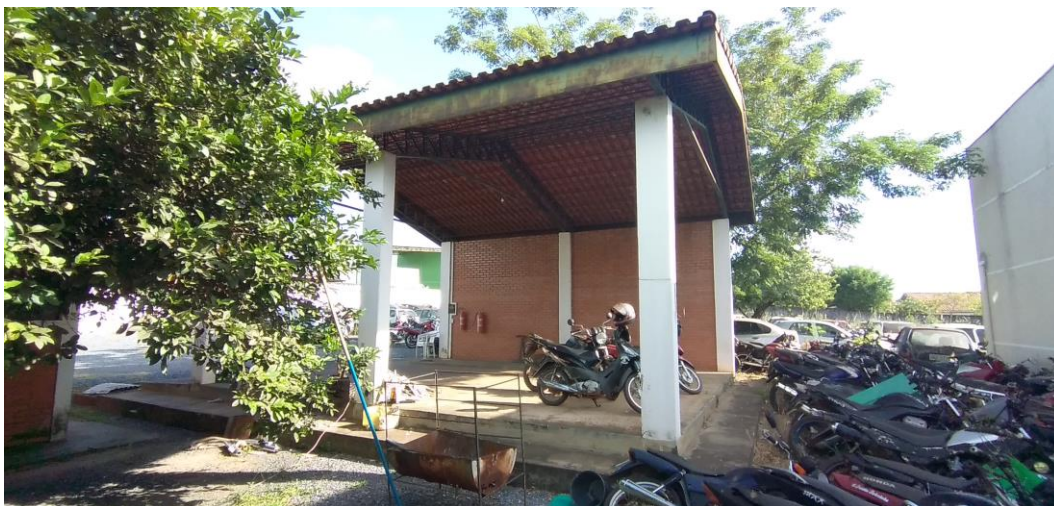
Foto 25: Área de Vistoria

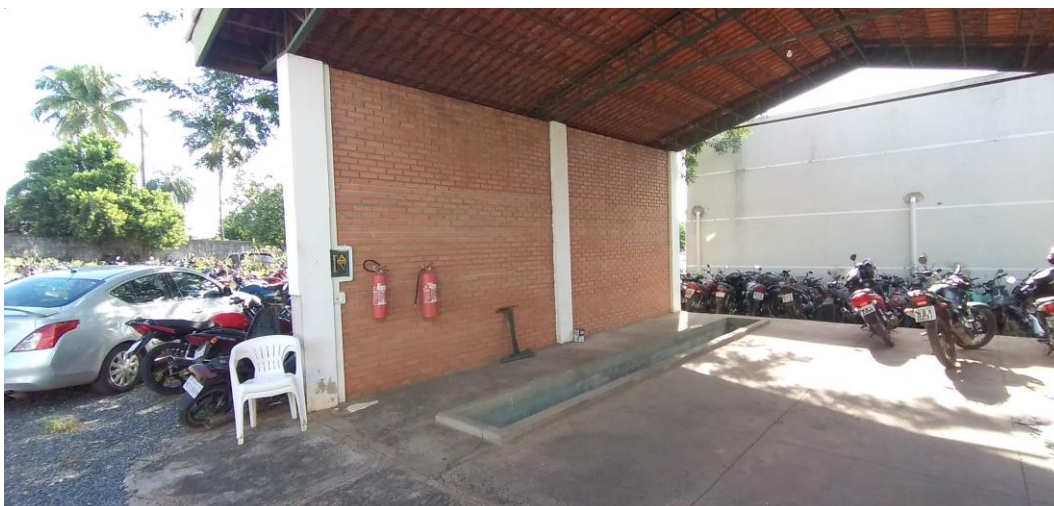
Foto 26: Área de Vistoria

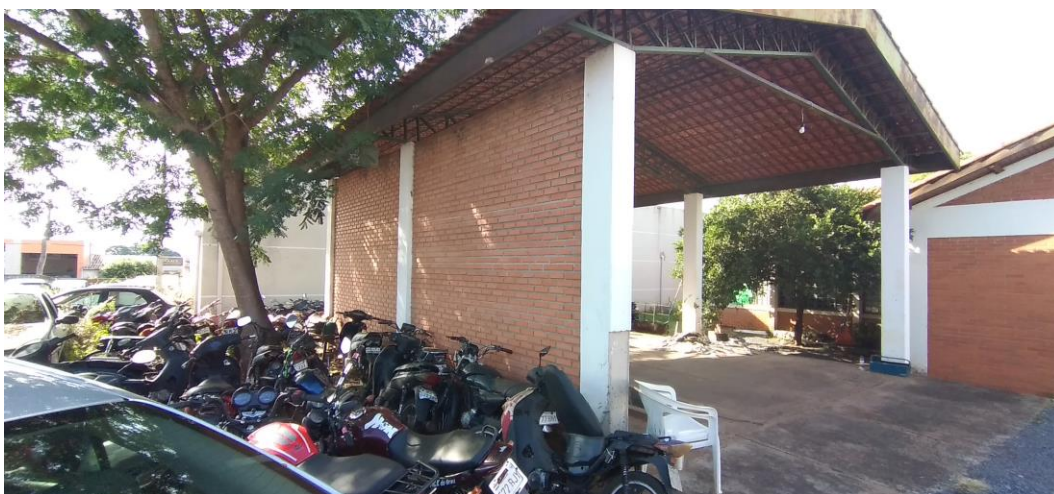
Foto 27: Área de Vistoria

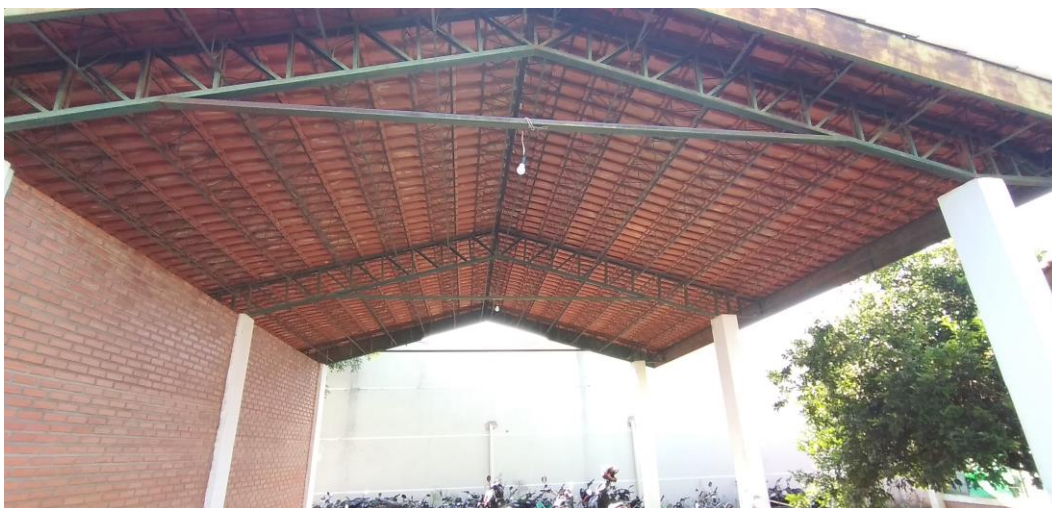
Foto 29: Telhado da Área de Vistoria

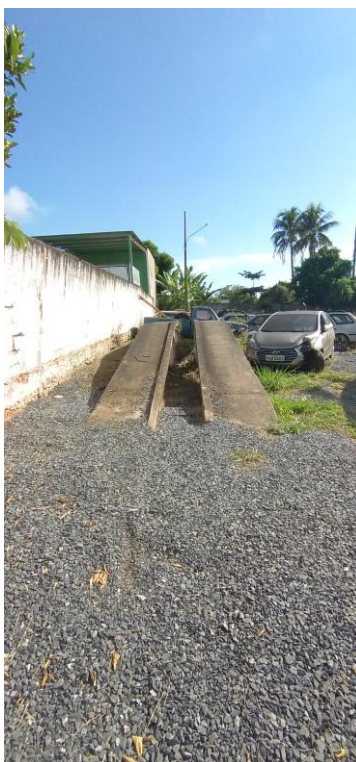
Foto 32: Rampa de Vistoria para Demolir

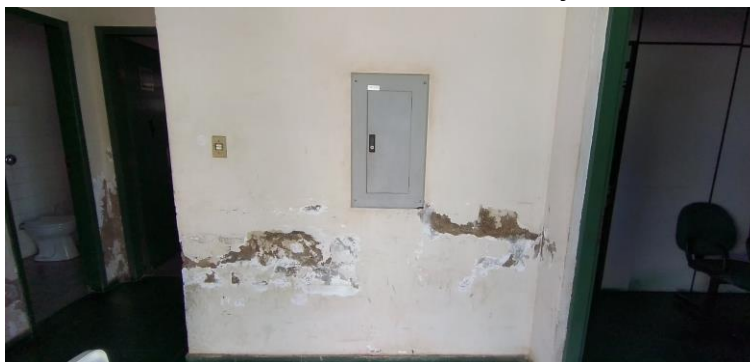
Foto 55: Parede da Área de Circulação Danificada

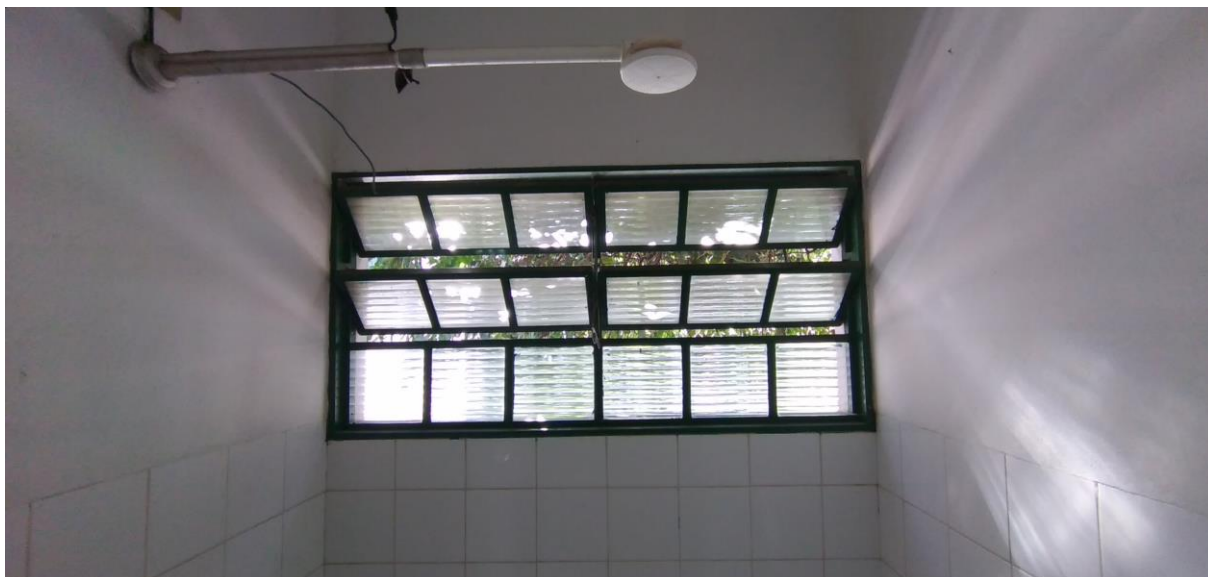
Foto 61: Janela do Banheiro Masculino

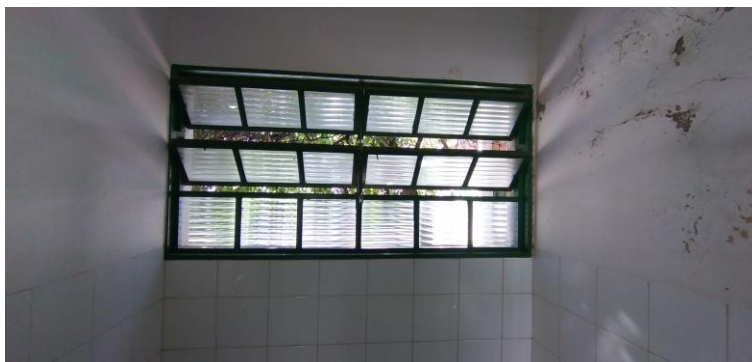
Foto 66: Janela do Banheiro Feminino

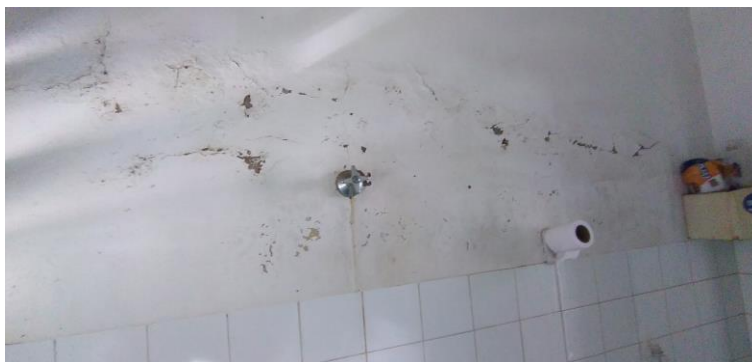
Foto 67: Parede do Banheiro Feminino Danificada
