## Relatório Fotográfico

**Local:** Porto Murtinho /MS

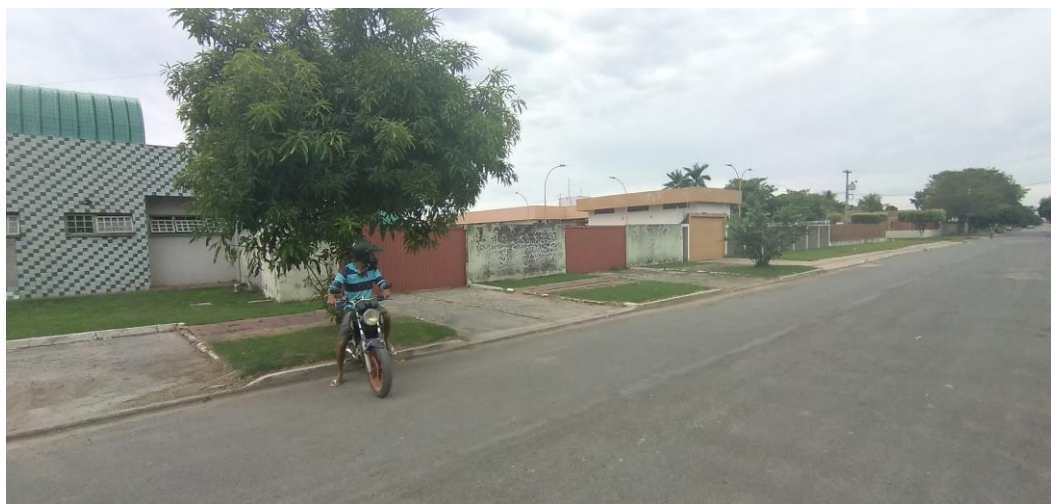
Foto 2: Portões de Acesso a Área de Vistoria e Calçada Externa

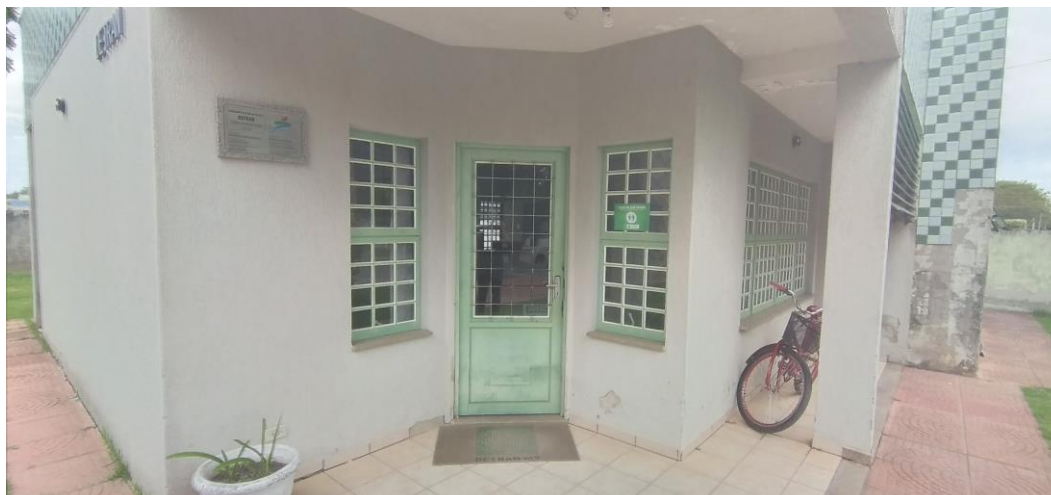
Foto 14: Porta de Acesso Principal

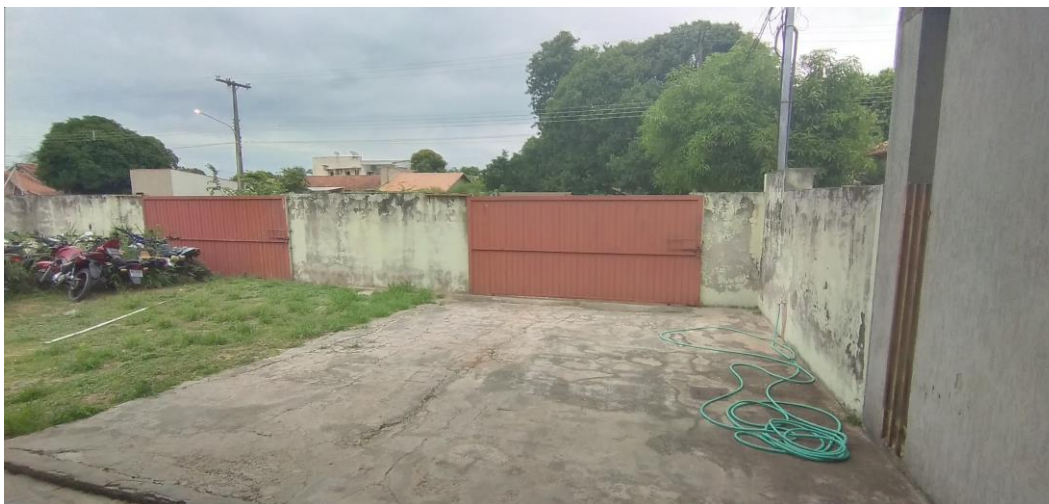
Foto 17: Portões de Acesso a Área de Vistoria

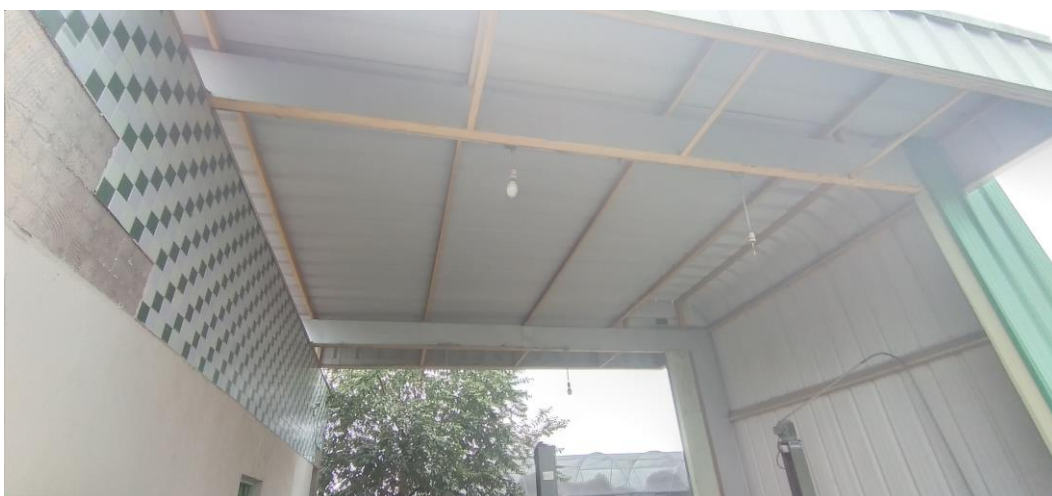
Foto 22: Telhado da Área de Vistoria

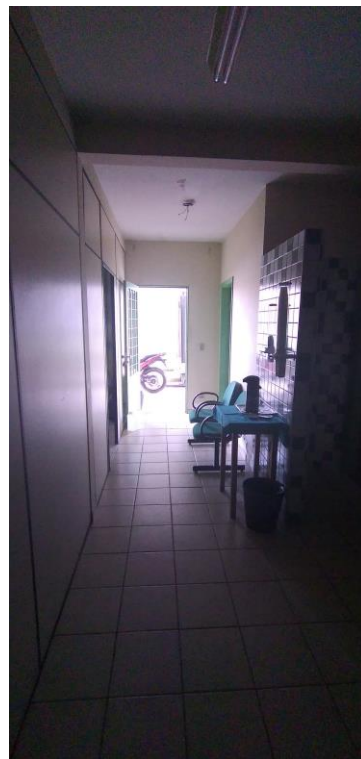
Foto 35: Área de Circulação

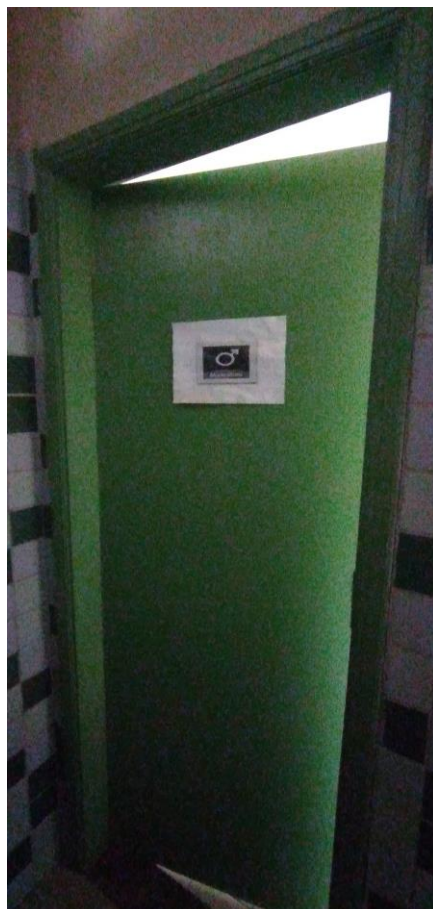
Foto 41: Porta Banheiro Masculino

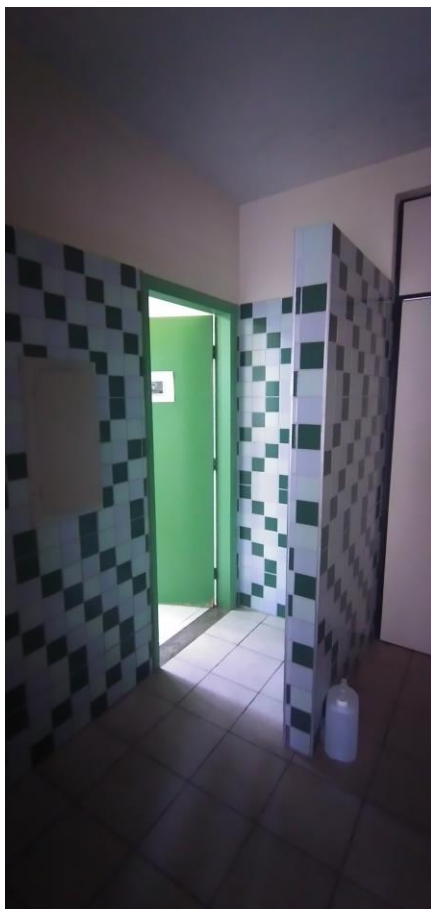
Foto 49: Entrada Banheiro  
Feminino
