## Relatório Fotográfico

**Local:** Paranaíba, MS

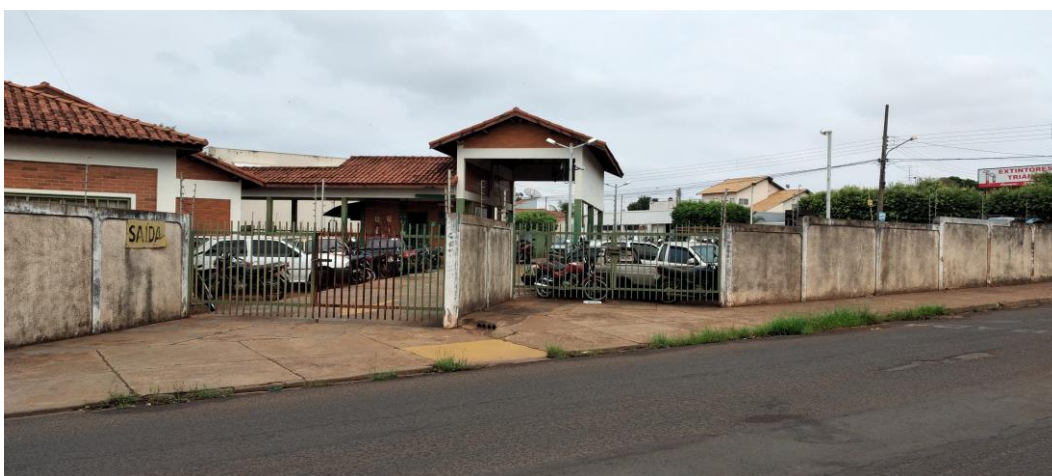
Foto 5: Portão de Acesso para Área de Vistoria

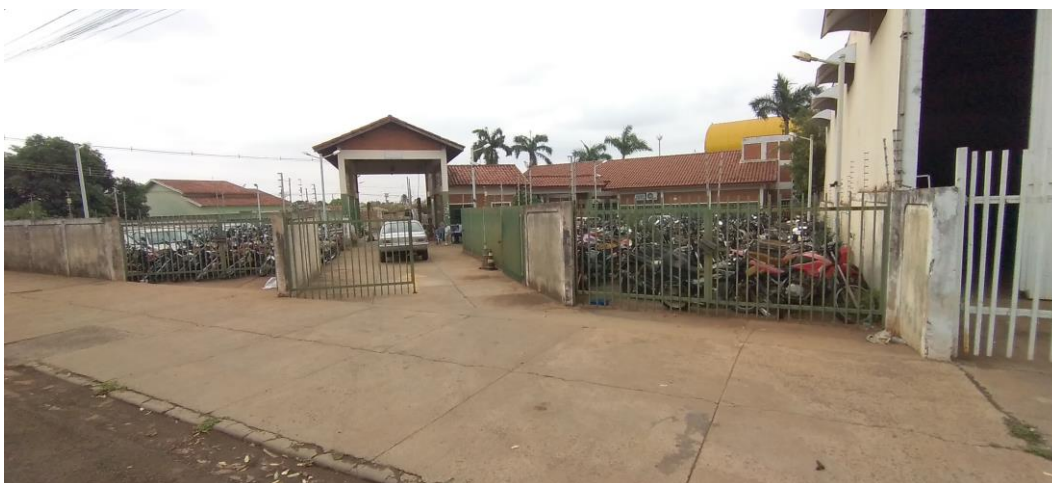
Foto 6: Portão de Acesso para Área de Vistoria

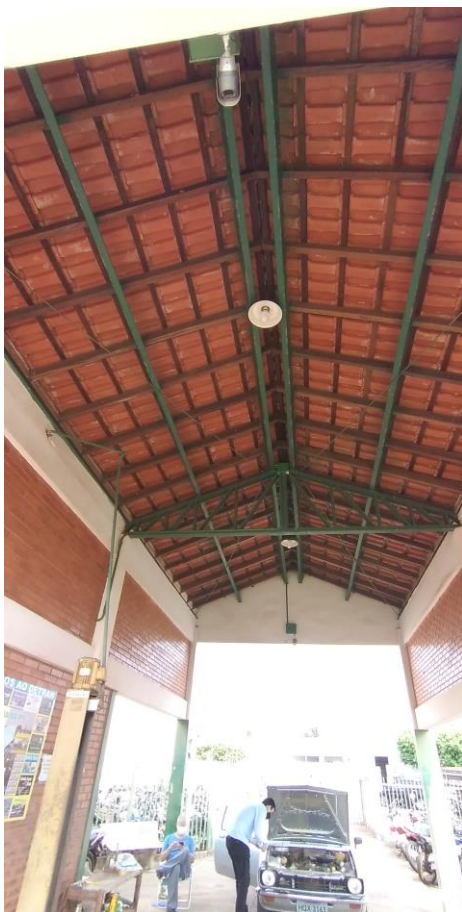
Foto 13: Telhado da Área de Vistoria

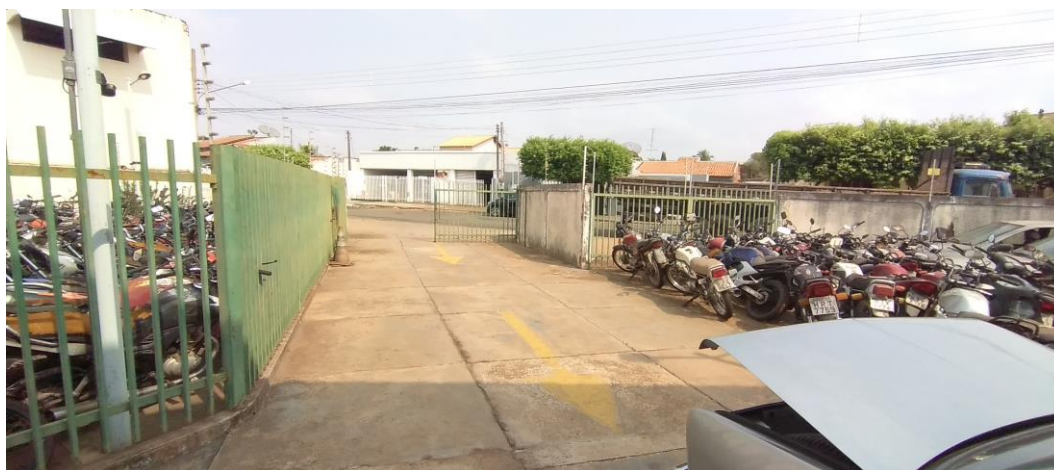
Foto 16: Portão de Acesso a Área de Vistoria

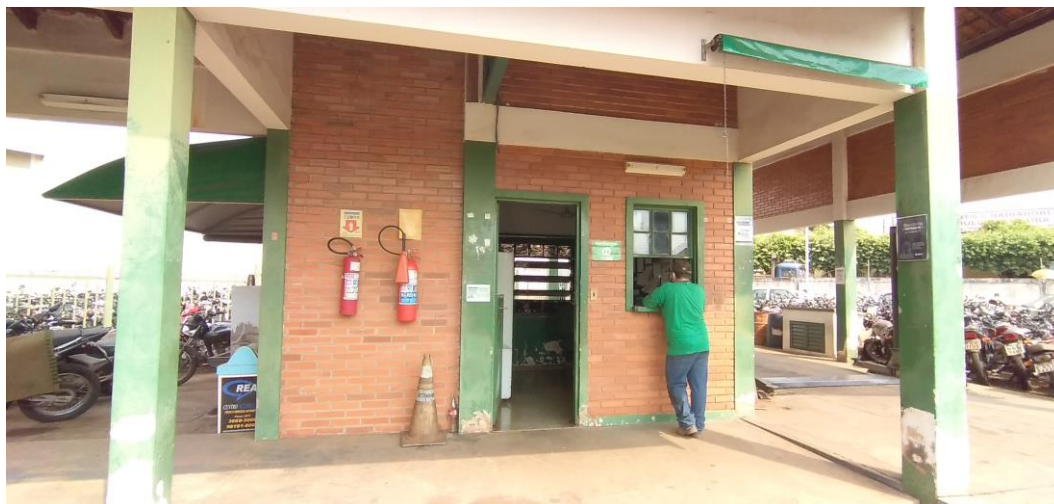
Foto 19: Fachada da Sala de Vistoria

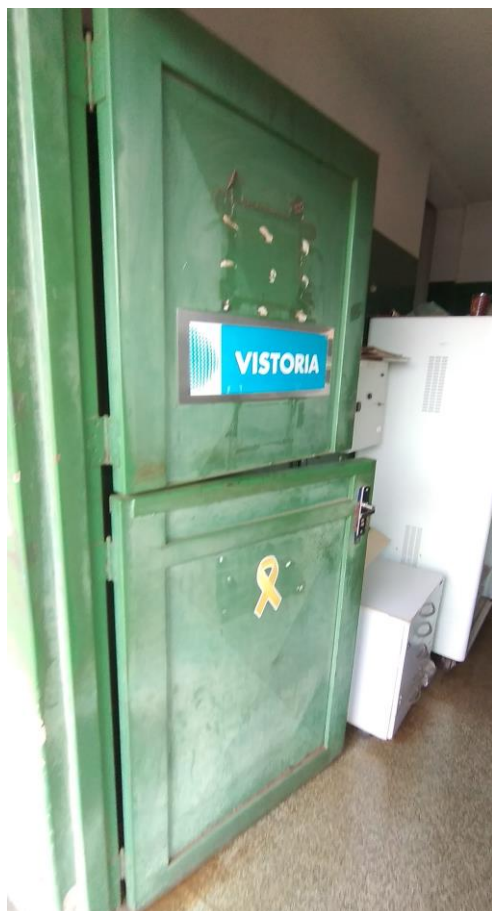
Foto 20: Porta da Sala de Vistoria

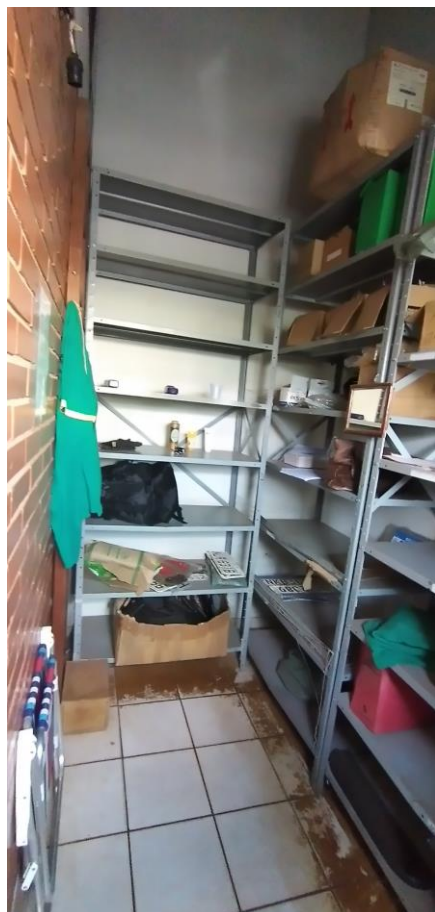
Foto 25: Arquivo da Sala de Vistoria

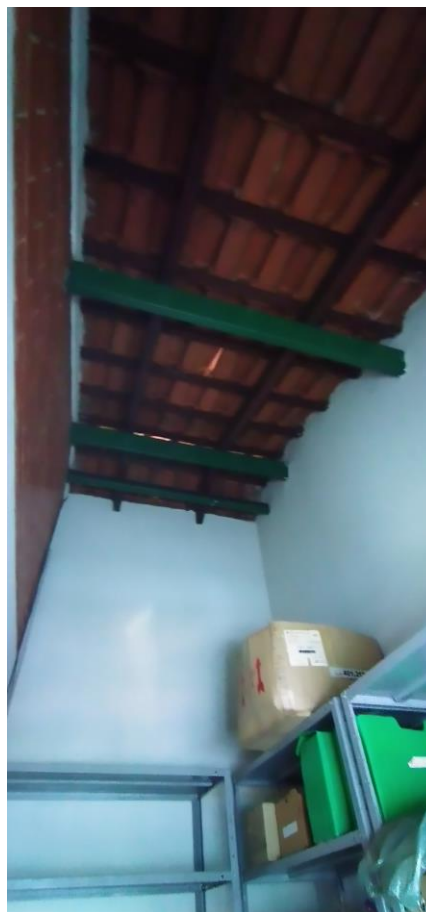
Foto 26: Telhado do Arquivo

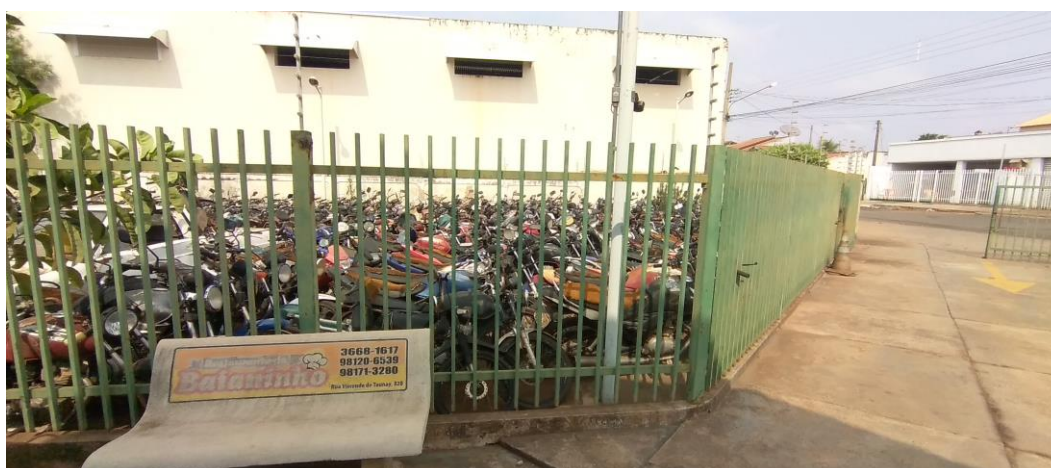
Foto 29: Pátio de Veículos Apreendidos

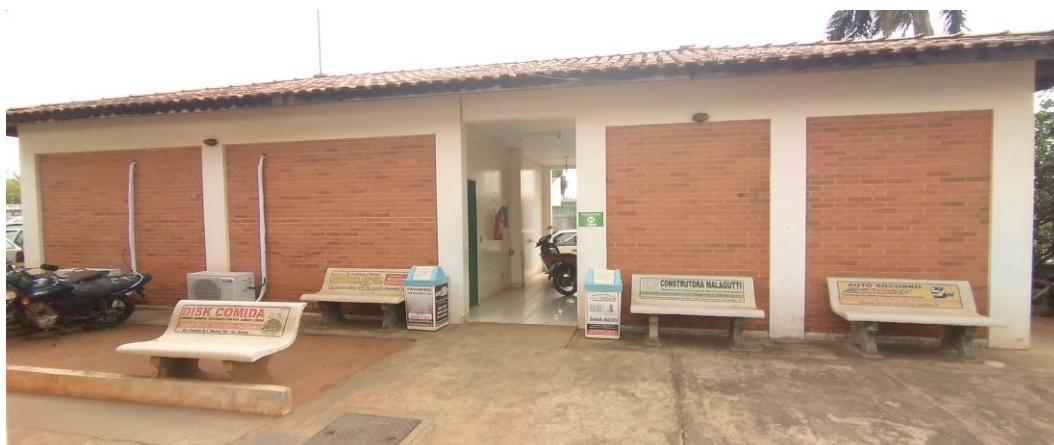
Foto 32: Fachada Frontal da Edificação Anexa ao Prédio Principal

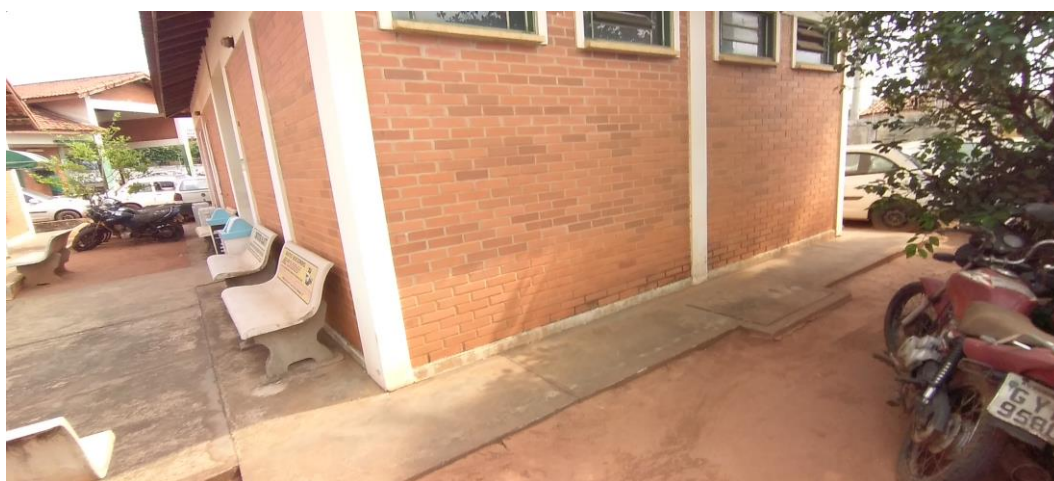
Foto 33: Fachada Lateral da Edificação Anexa ao Prédio Principal

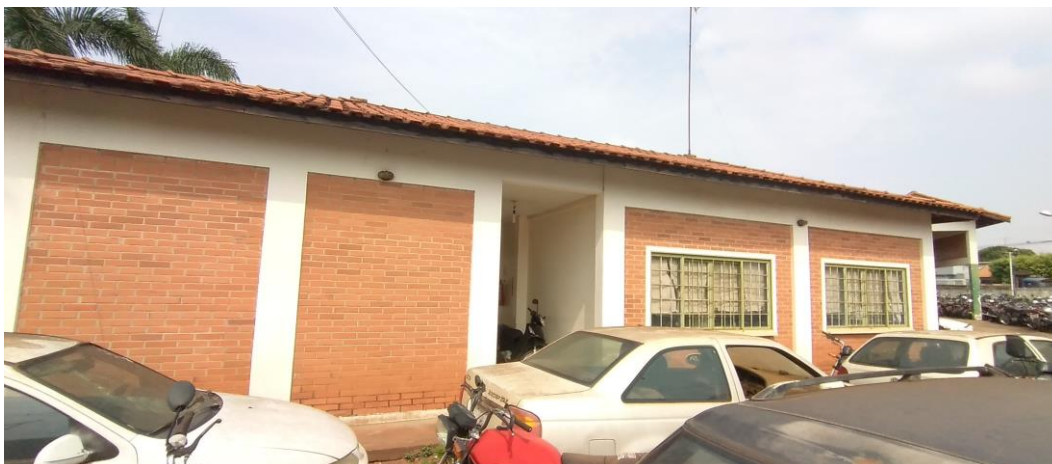
Foto 34: Fachada Posterior da Edificação Anexa ao Prédio Principal

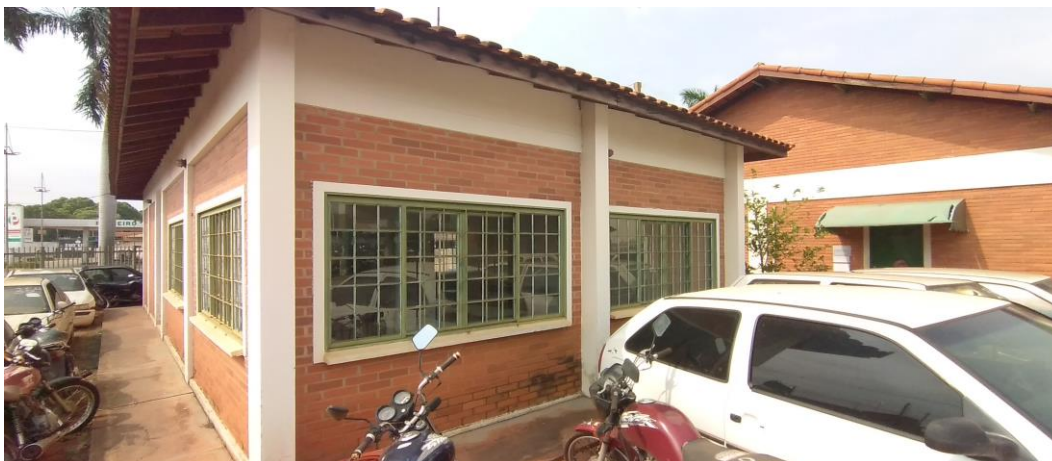
Foto 35: Fachada Lateral da Edificação Anexa ao Prédio Principal

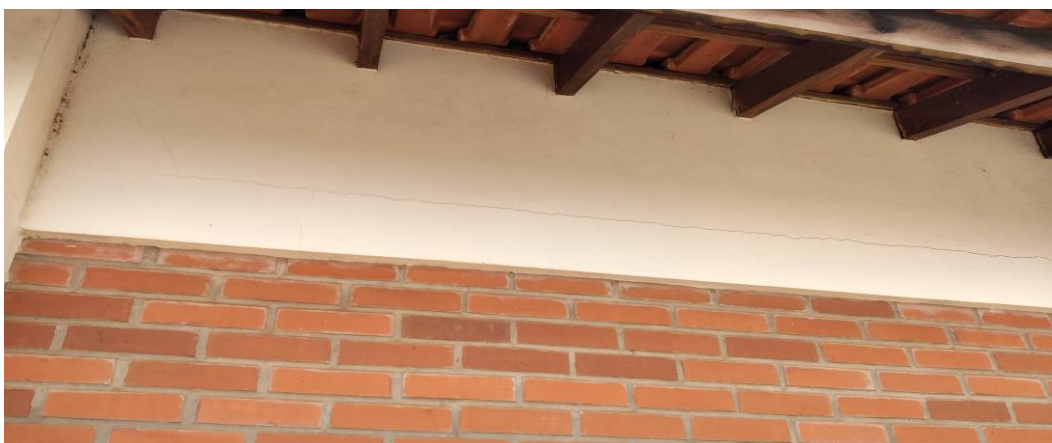
Foto 36: Parede Externa da Edificação Anexa ao Prédio Principal Danificada

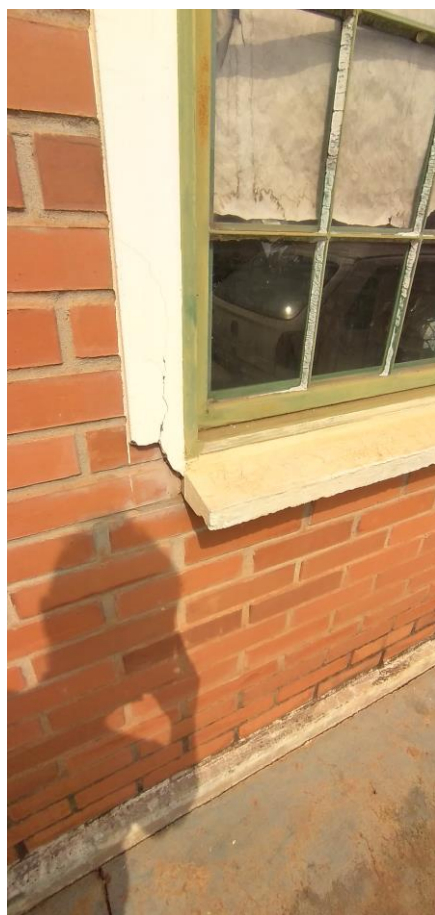
Foto 38: Moldura da Janela Danificada

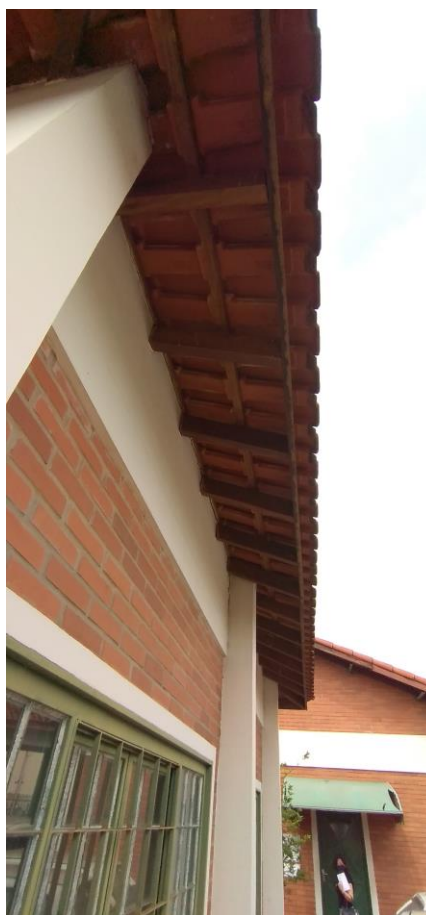
Foto 39: Beiral da Edificação Anexa

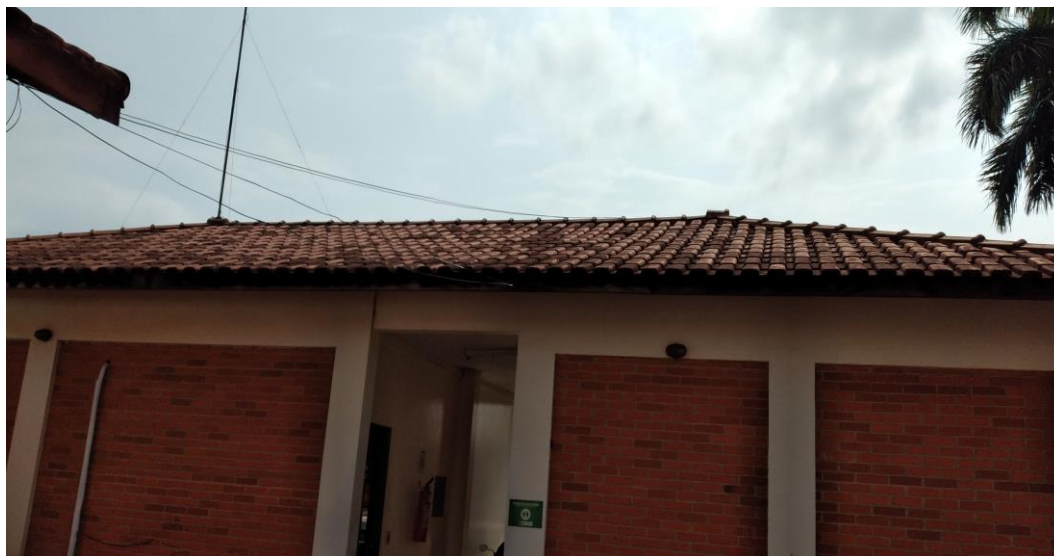
Foto 43: Telhado da Edificação Anexa

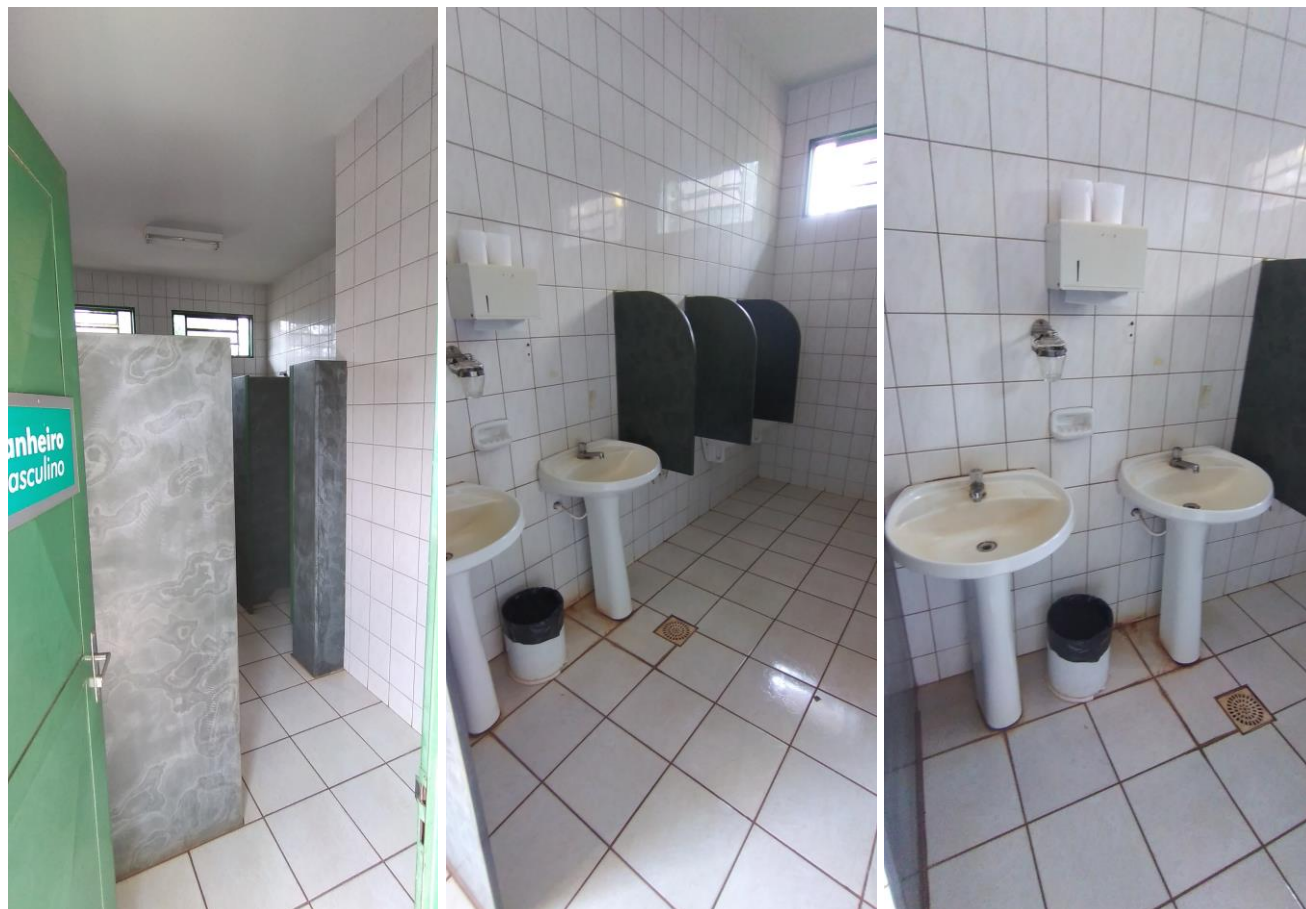
Foto 44, 45 e 46: Banheiro Masculino Externo

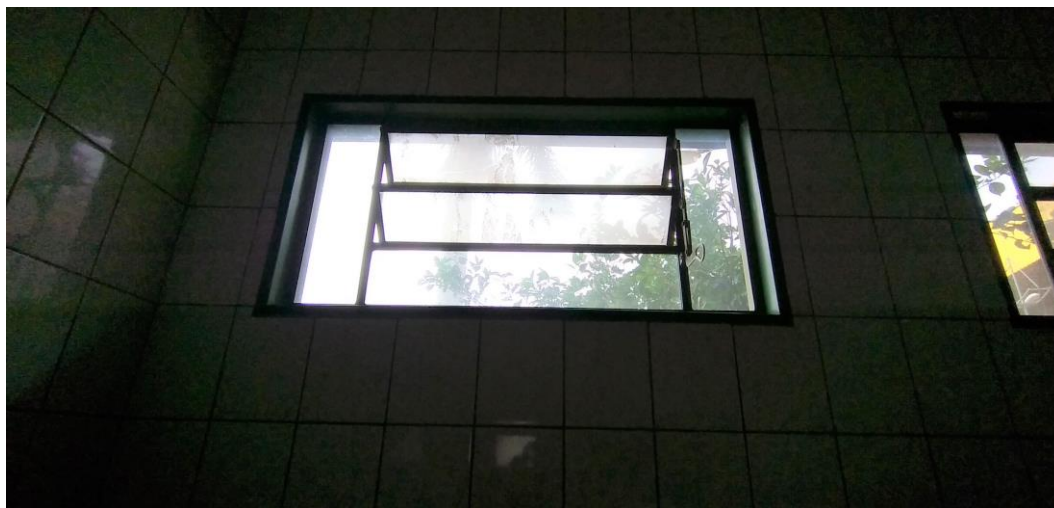
Foto 51: Janela Banheiro Masculino Externo

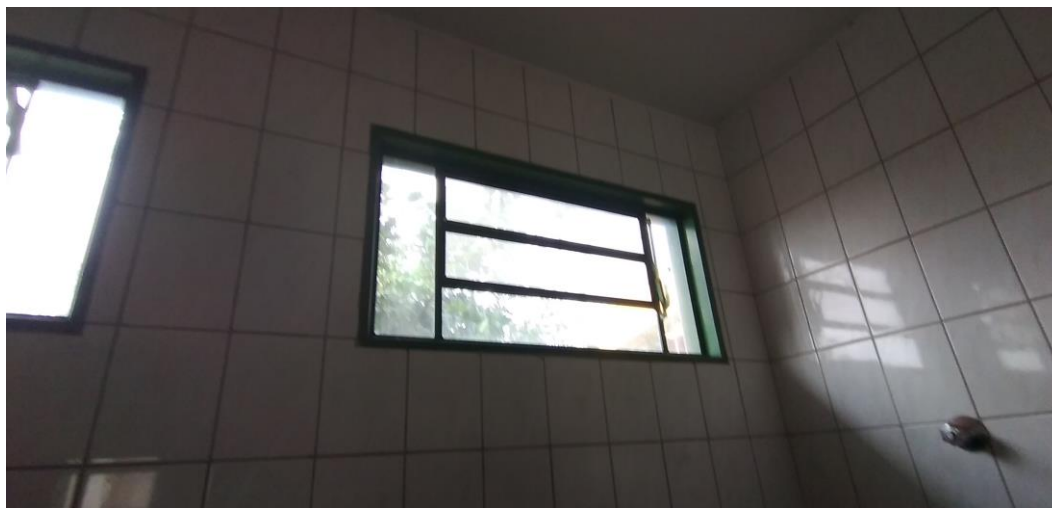
Foto 55: Janela Banheiro Masculino Externo

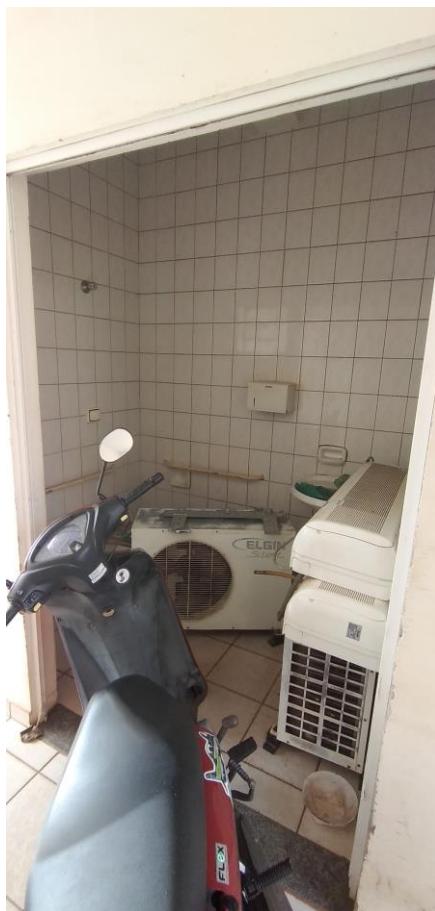
Foto 57: Banheiro PCD Danificado

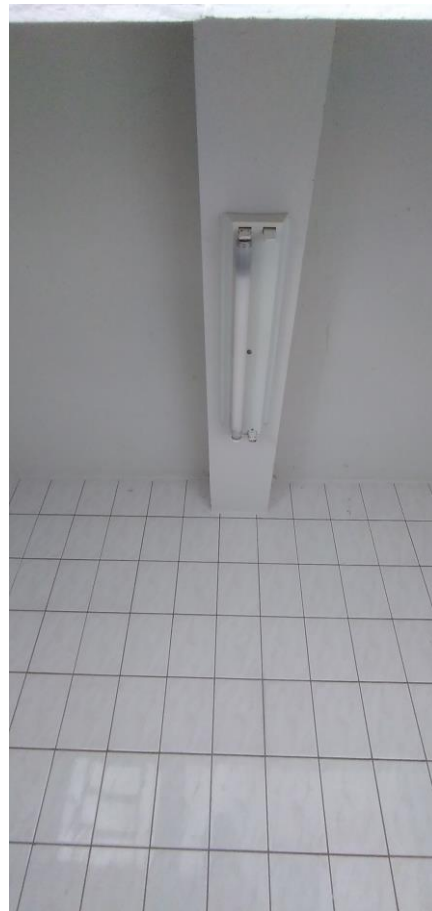
Foto 58: Laje do Banheiro PCD

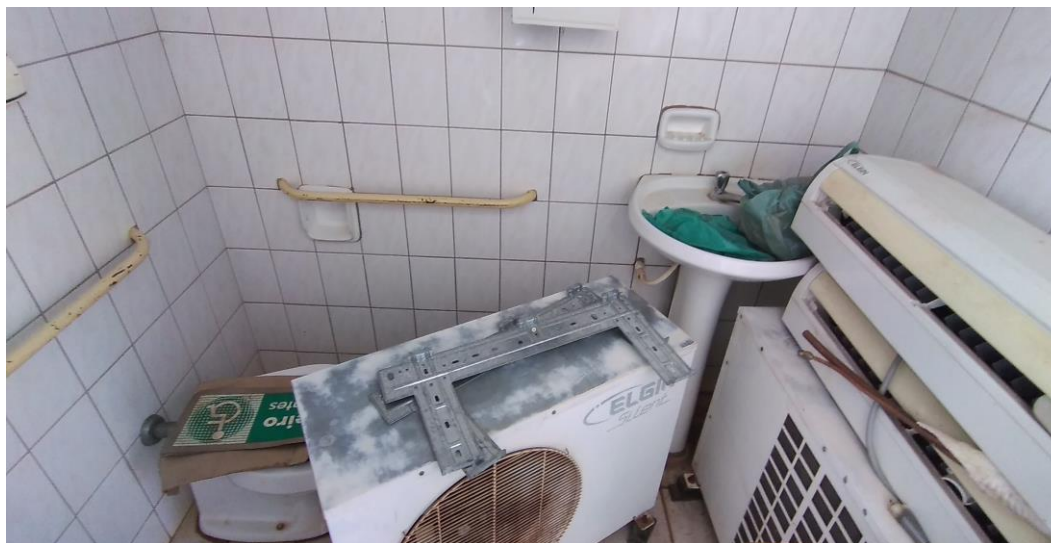
Foto 59: Banheiro PCD Danificado

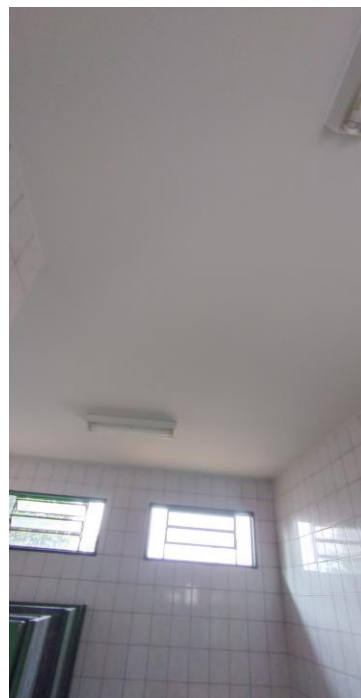
Foto 68: Lage do Banheiro Feminino

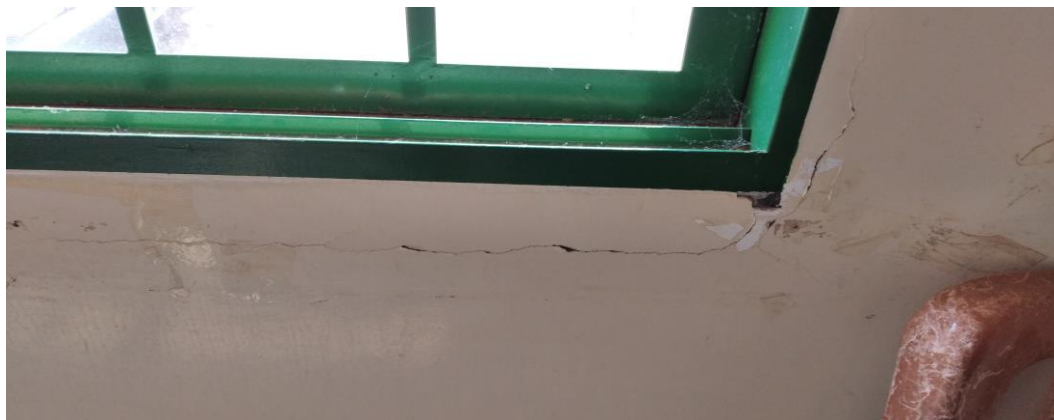
Foto 77: Parede da Sala de Exames Danificada

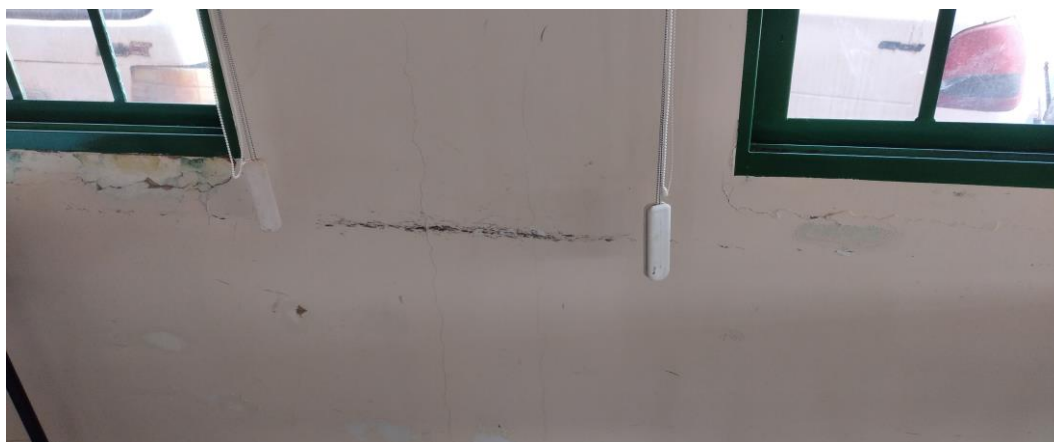
Foto 78: Parede da Sala de Exames Danificada

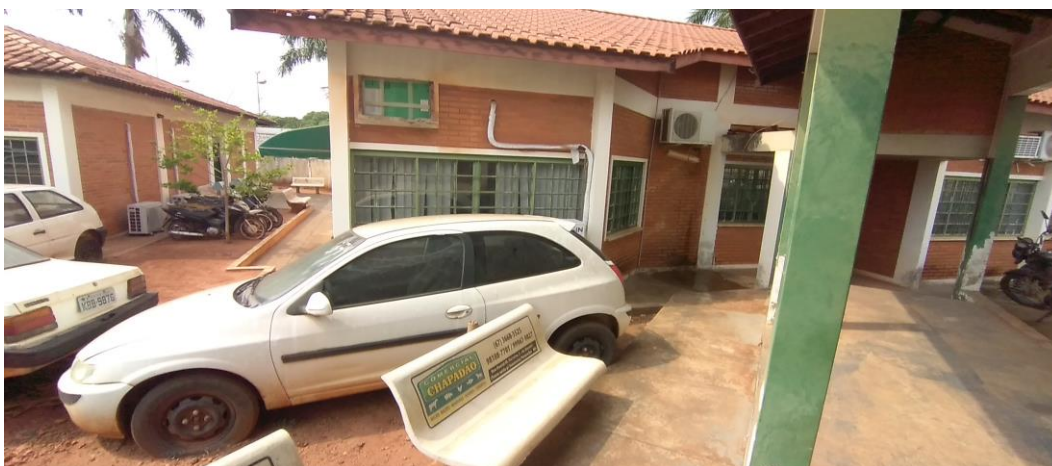
Foto 81: Fachada Posterior do Prédio Principal

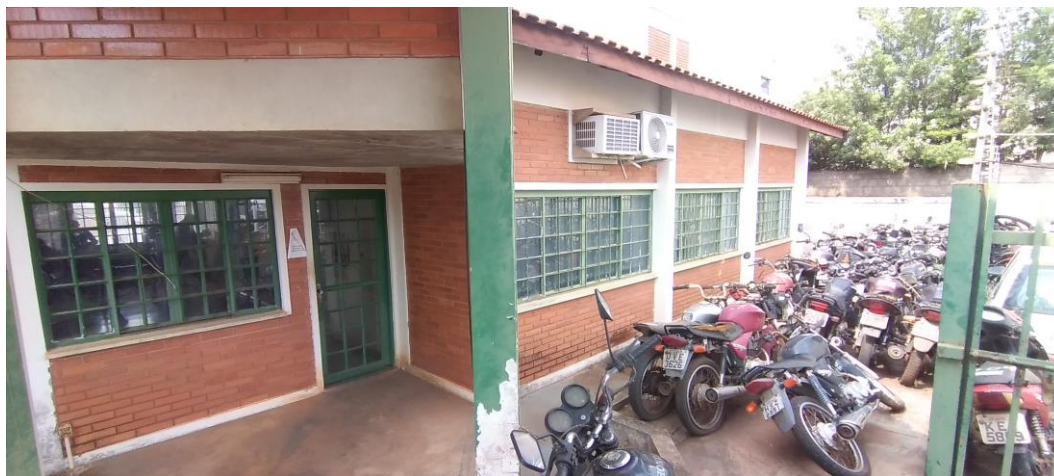
Foto 83: Porta de Acesso a Área de Vistoria e Fachada Fundos

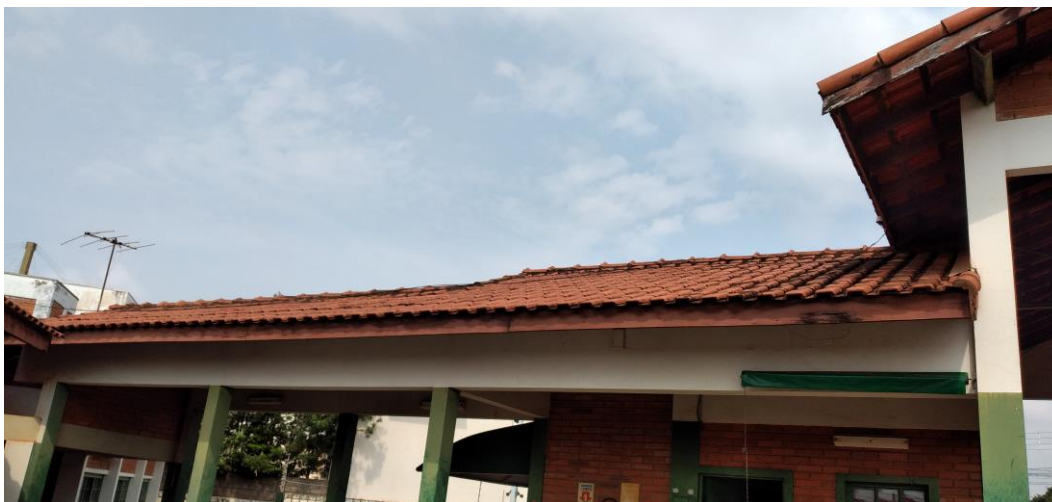
Foto 87: Telhado do Corredor de Acesso a Área de Vistoria

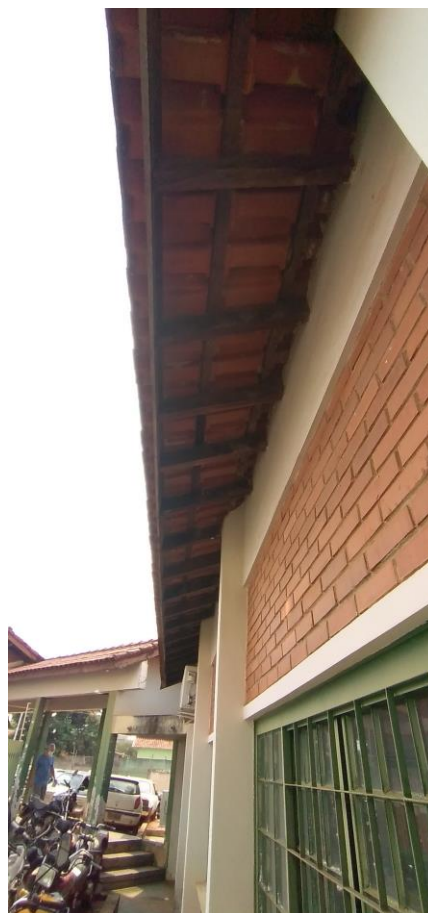
Foto 89: Beiral da Fachada Posterior

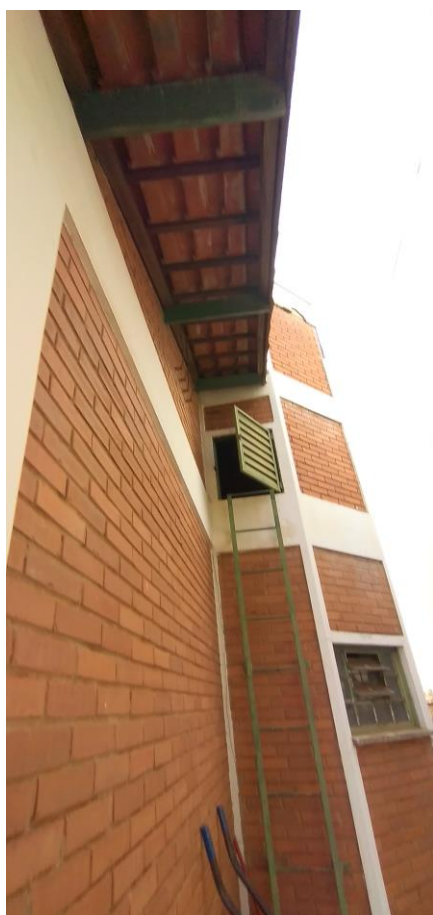
Foto 91: Beiral da Fachada Lateral  
e Acesso a Caixa de Água

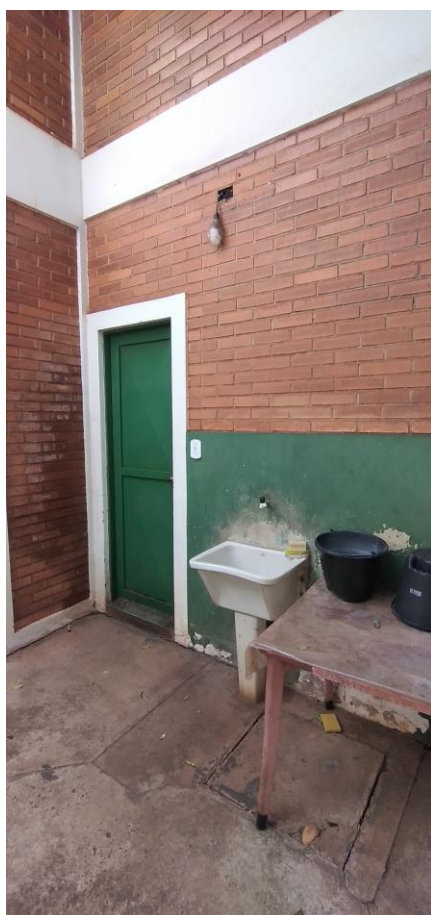
Foto 95: Área de Serviço

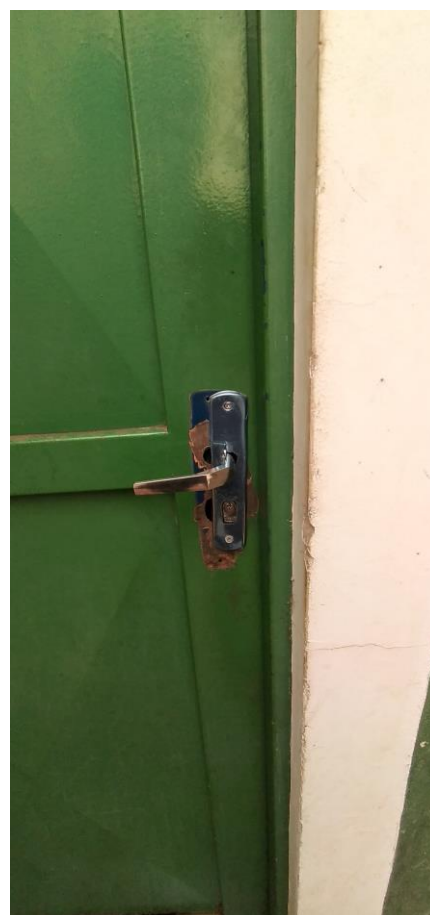
Foto 97: Maçaneta e Fechadura Danificadas

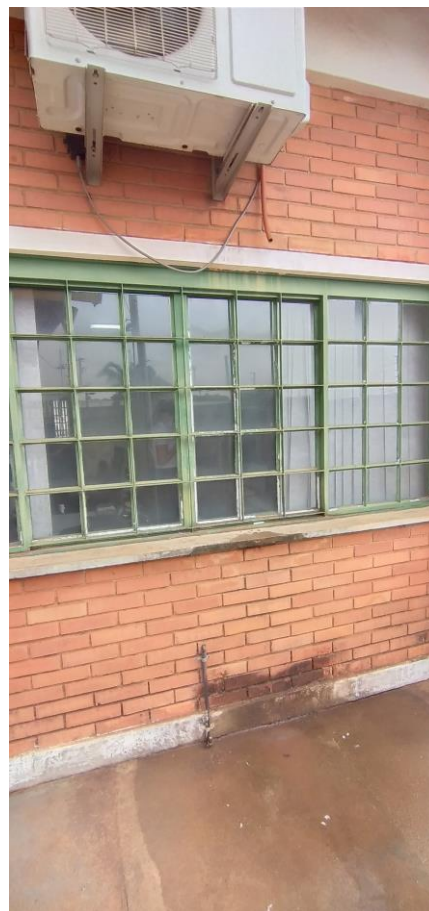
Foto 101: Janela na Fachada Frontal

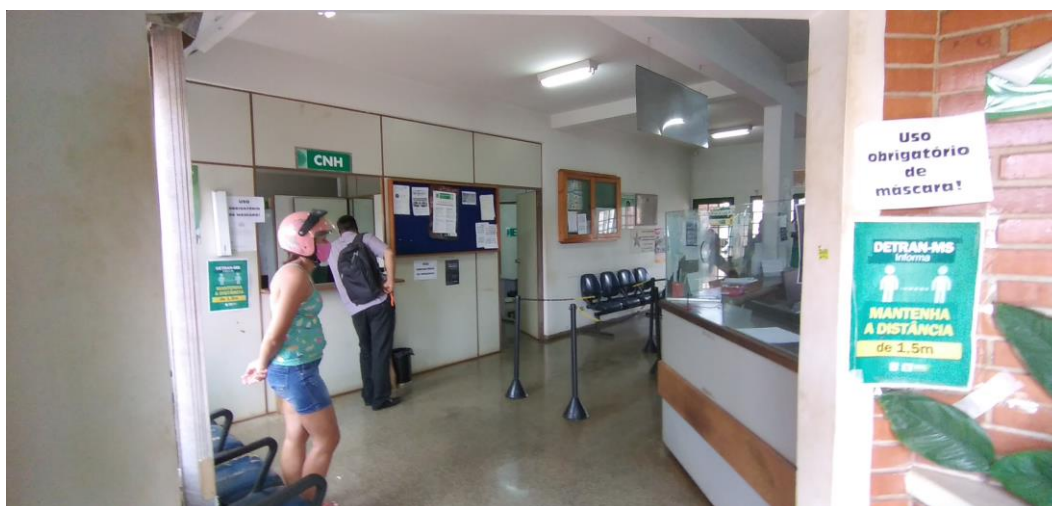
Foto 109: Área de Atendimento

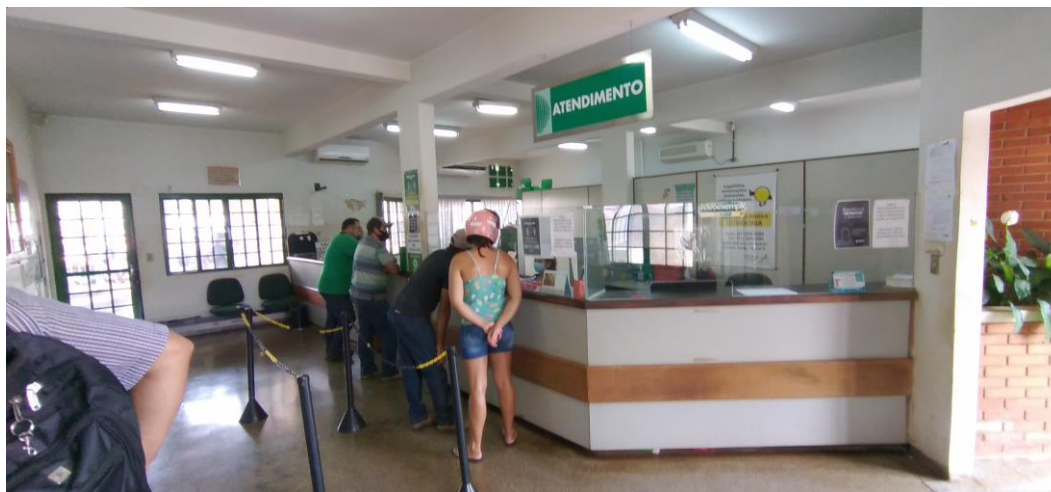
Foto 110: Área de Atendimento

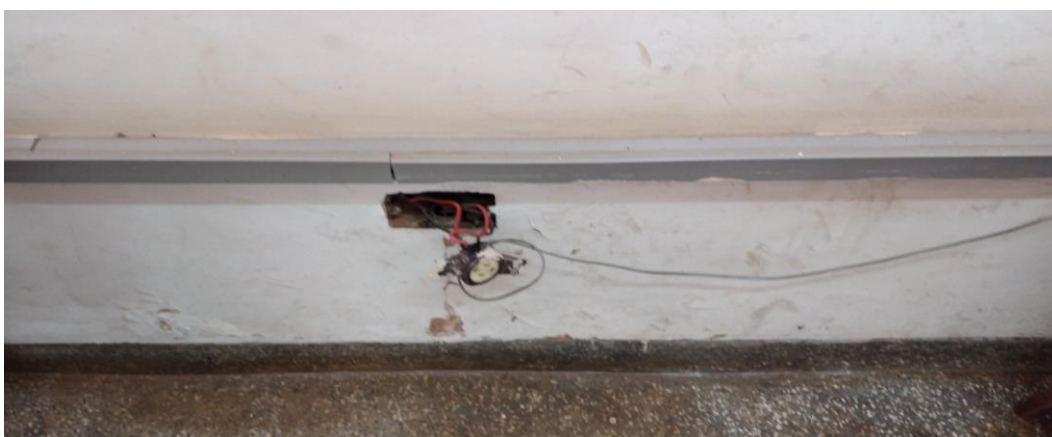
Foto 119: Tomada e Parede da Sala de Digitação Danificadas

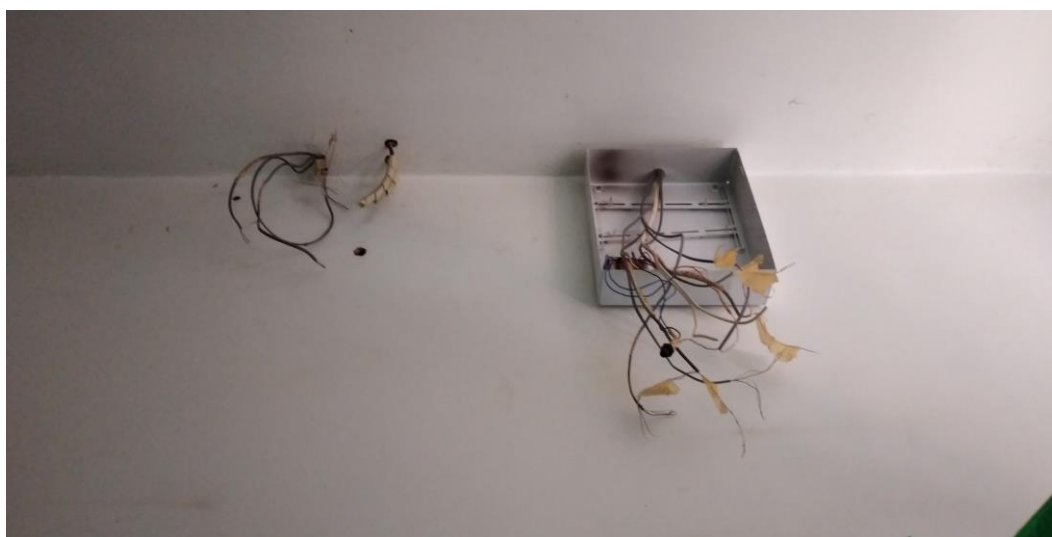
Foto 145: Instalação Elétrica Desativada

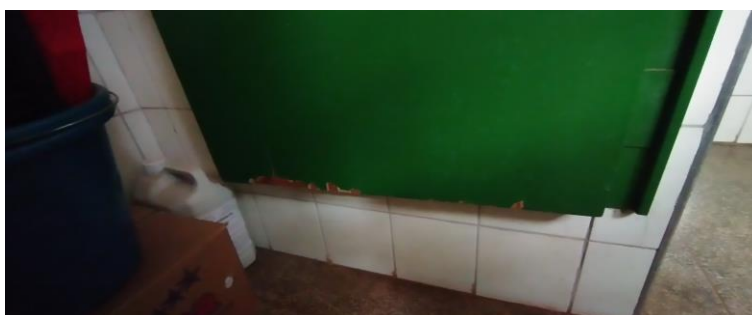
Foto 154: Porta do Sanitário Masculino Danificada

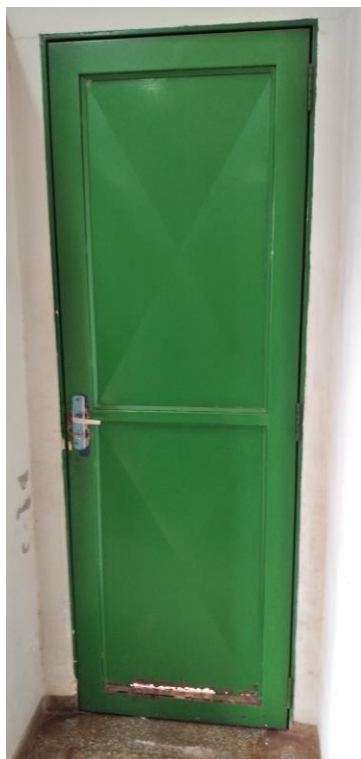
Foto 155: Porta de Acesso à Área de Serviço

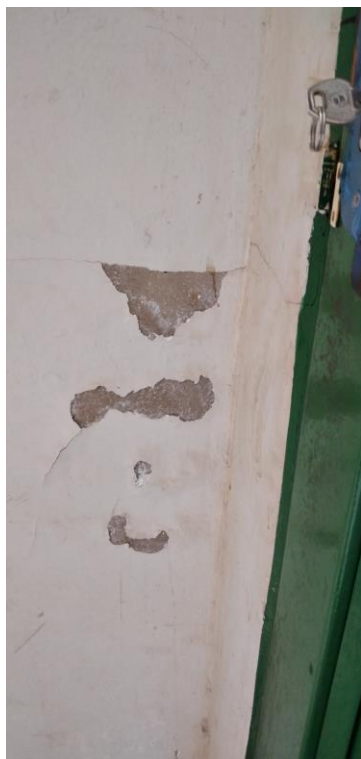
Foto 156: Parede Da Copa Danificada

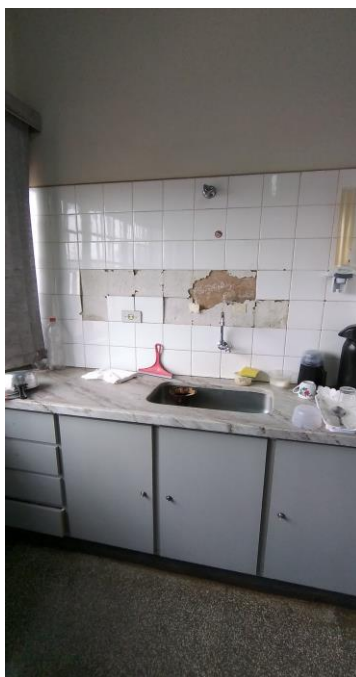
Foto 158: Bancada da Copa e Revestimento Danificados

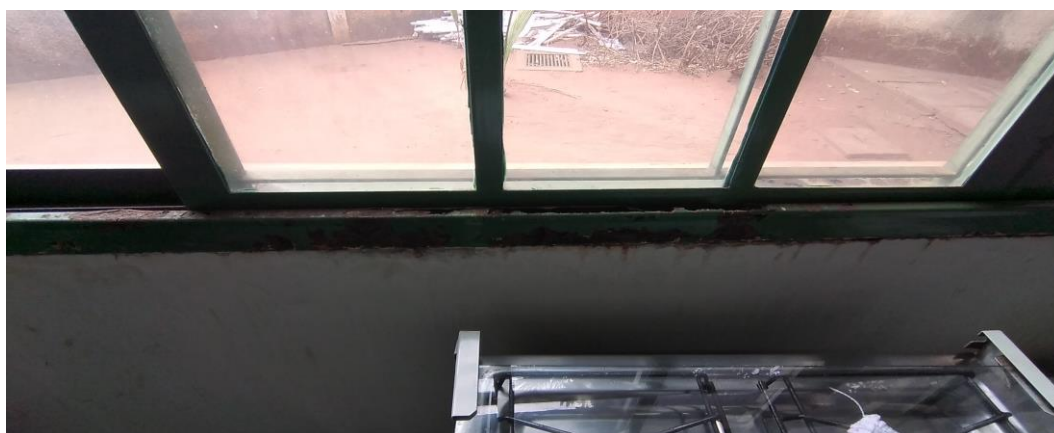
Foto 160: Janela da Copa Danificada

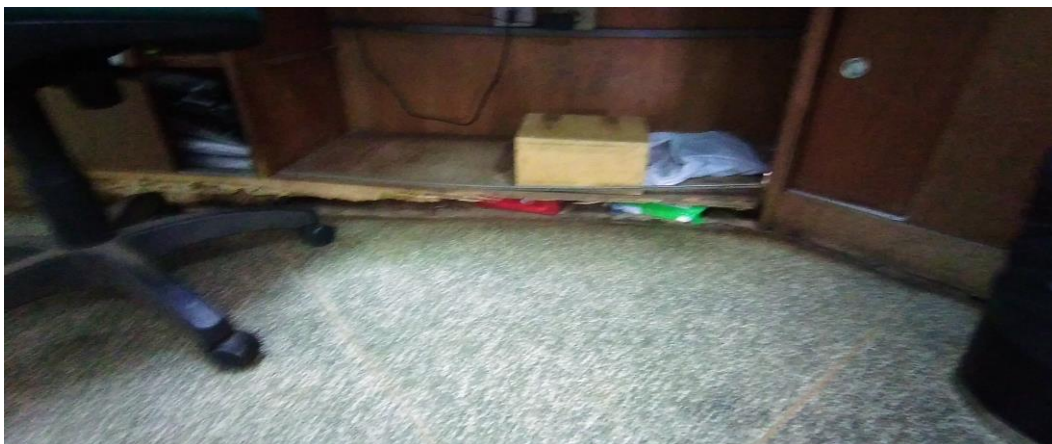
Foto 163: Balcão de Atendimento Danificado

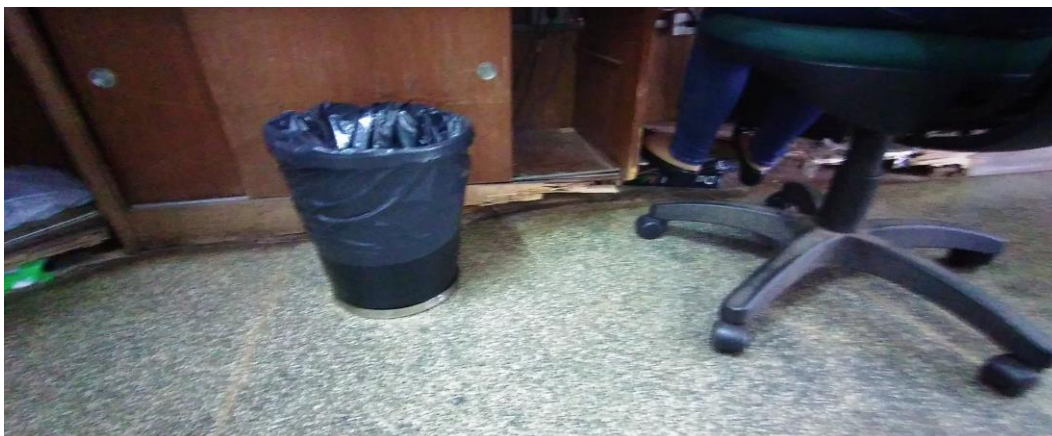
Foto 164: Balcão de Atendimento Danificado

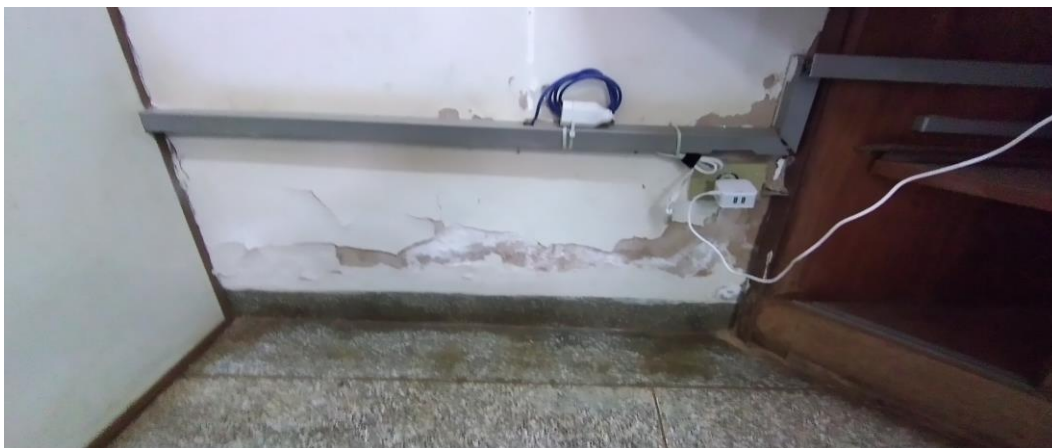
Foto 165: Parede da Área de Atendimento Danificada
