Relatório Fotográfico

Local: Ponta Porã /MS

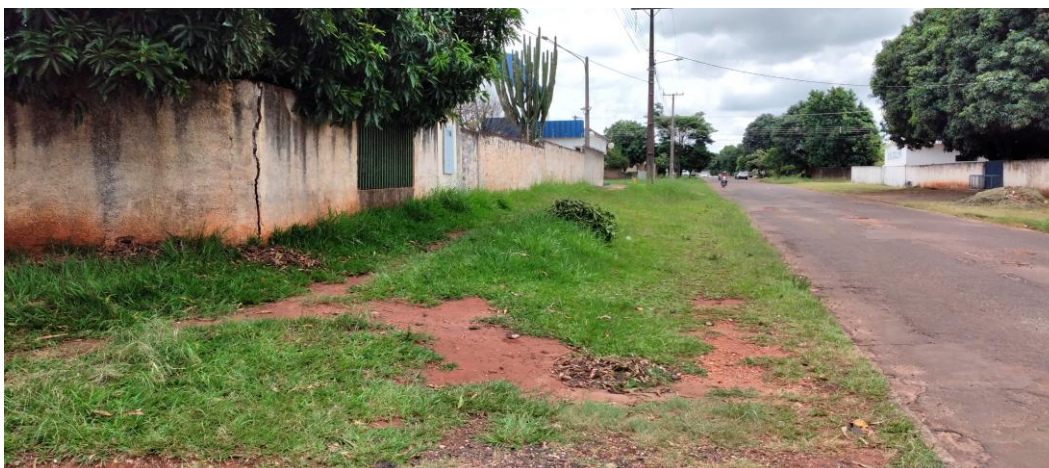
Foto 3: Calçada Externa Danificada e Muro Externo Danificado

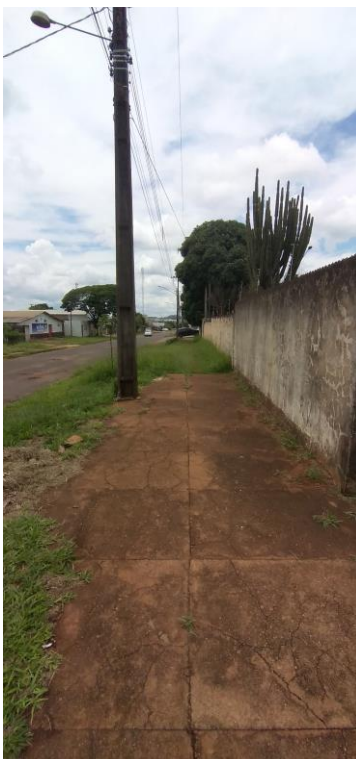
Foto 4: Calçada Externa Danificada

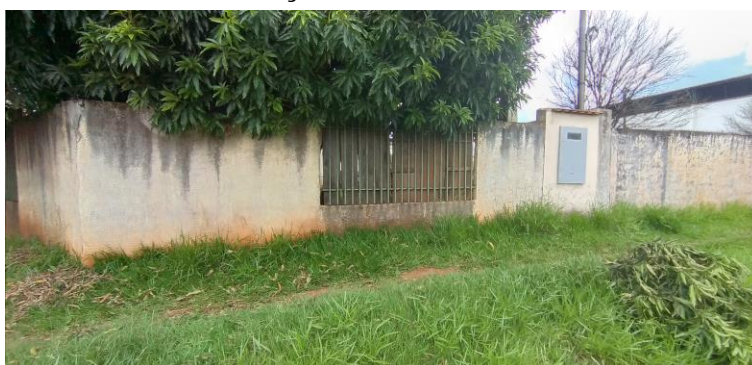
Foto 5: Gradil metálico/ Muro externo e Calçada externa

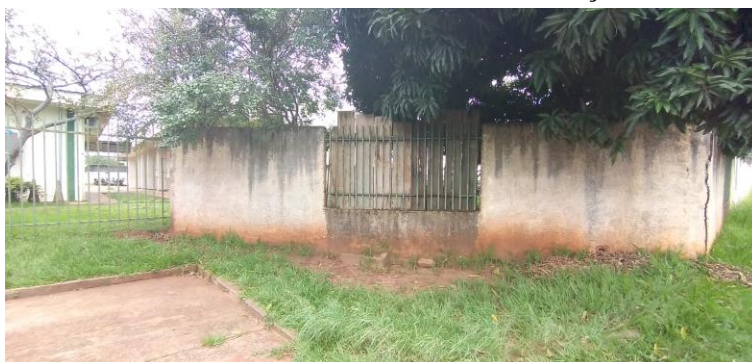
Foto 6: Gradil metálico/ Muro externo e Calçada externa

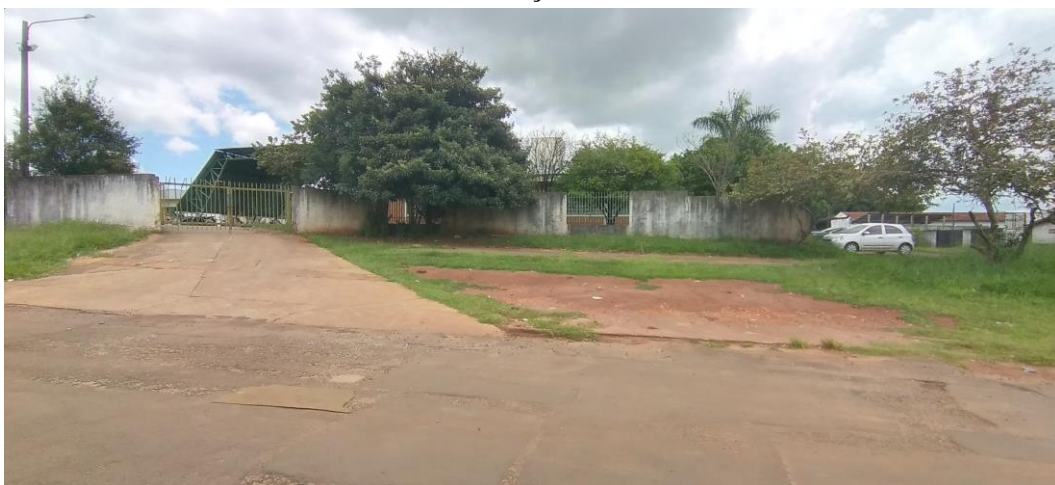
Foto 12: Calçada Externa e Portões de Acesso a Área de Vistoria

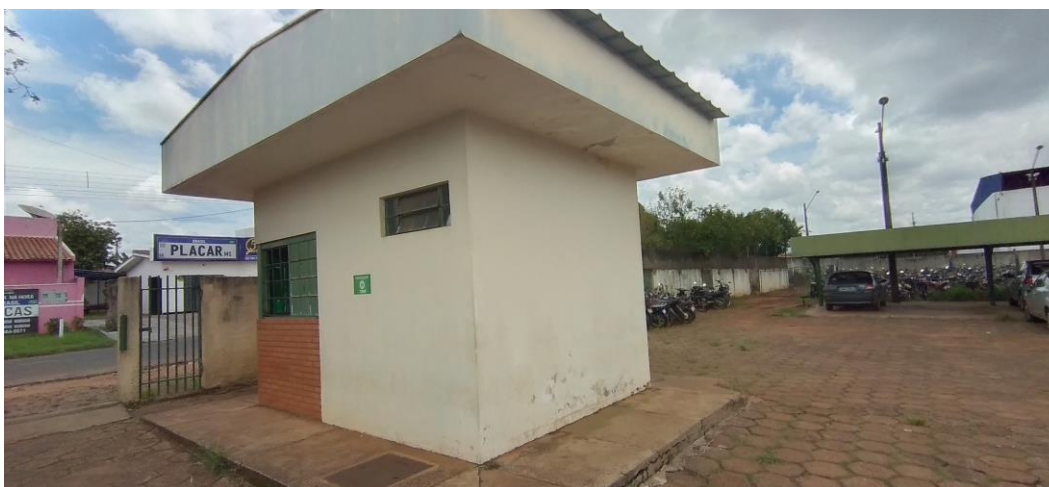
Foto 30: Guarita com Beiral Danificado

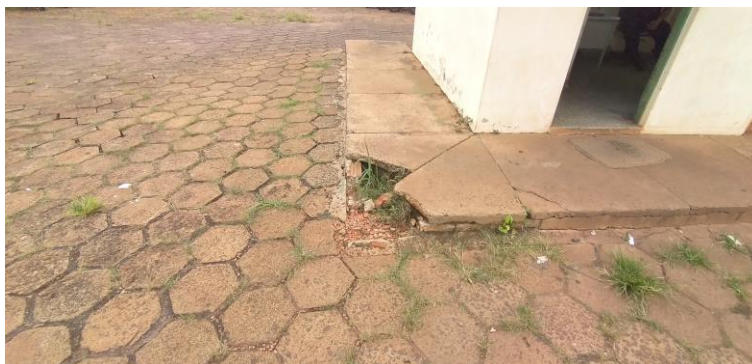
Foto 31: Calçada da Guarita Danificada

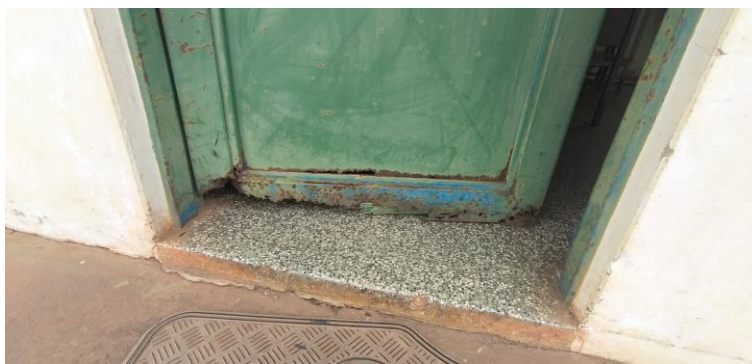
Foto 33: Porta da Guarita Danificada

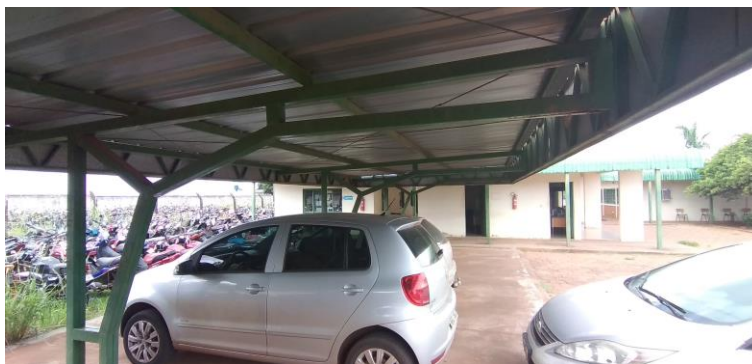
Foto 42: Cobertura do Estacionamento

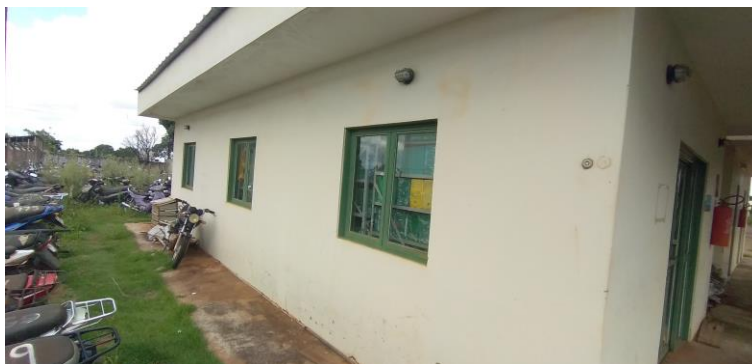
Foto 43: Fachada Lateral do Arquivo Externo

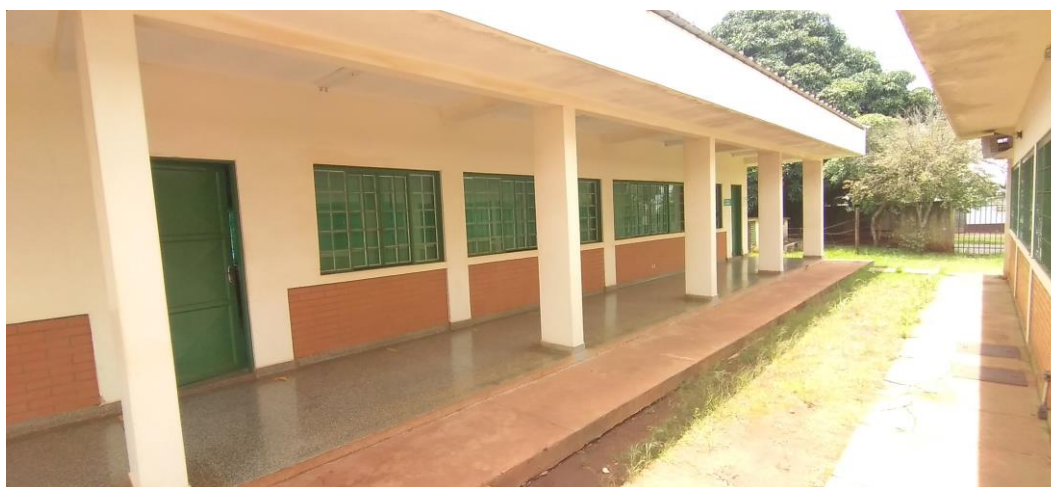
Foto 49: Fachada Lateral do Bloco de Sala de Aula

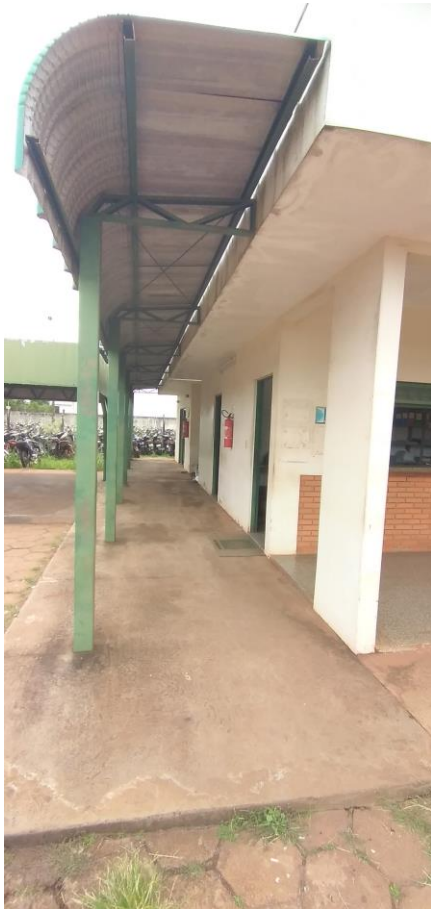
Foto 51: Fachada Frontal do Bloco de Sala de Aula

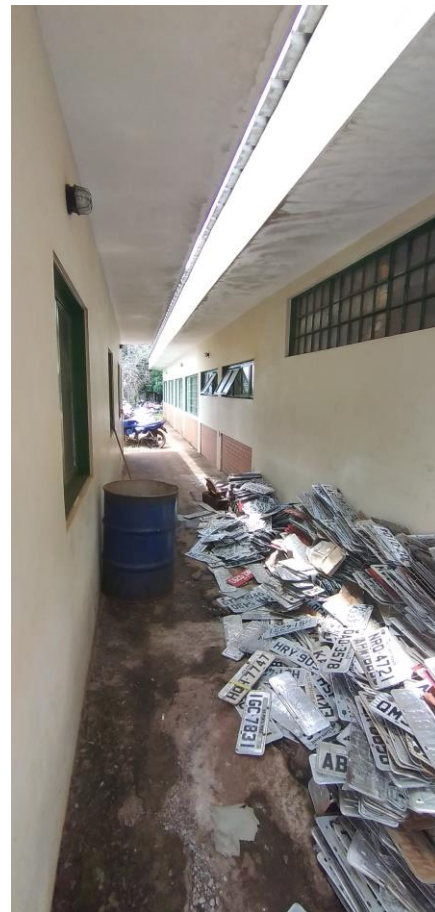
Foto 52: Fachada Lateral e Corredor lateral

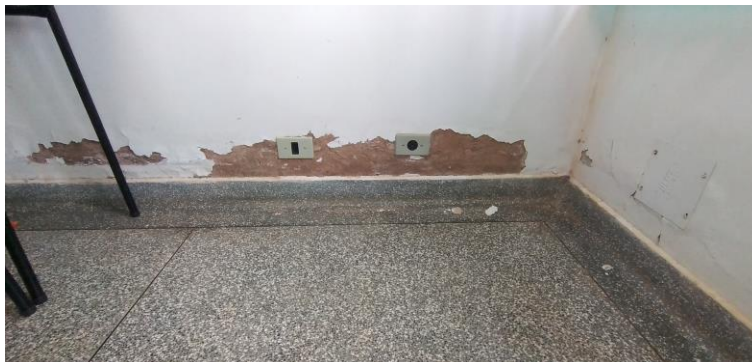
Foto 58: Parede da Sala de Aula Danificado

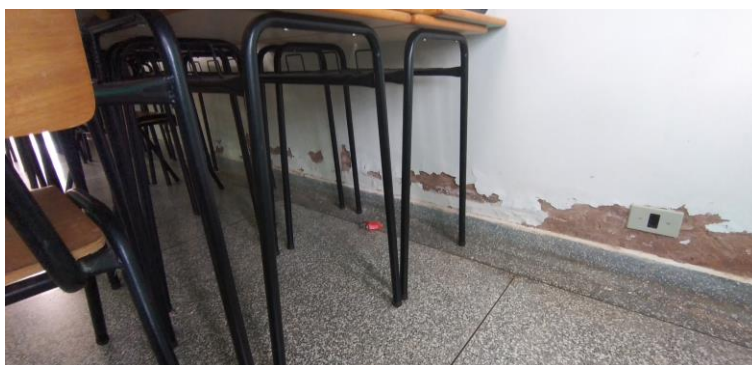
Foto 59: Parede da Sala de Aula Danificada

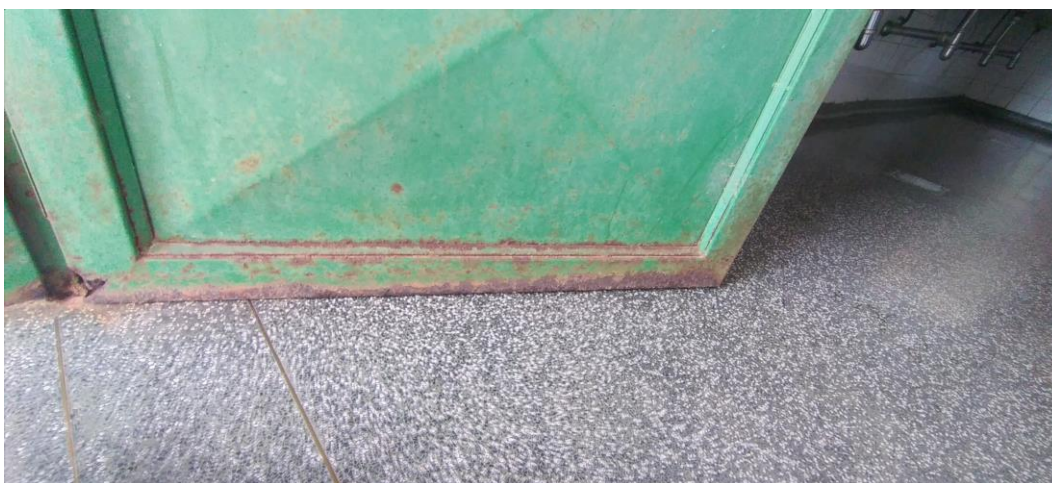
Foto 75: Porta de Acesso ao Banheiro Feminino Danificada

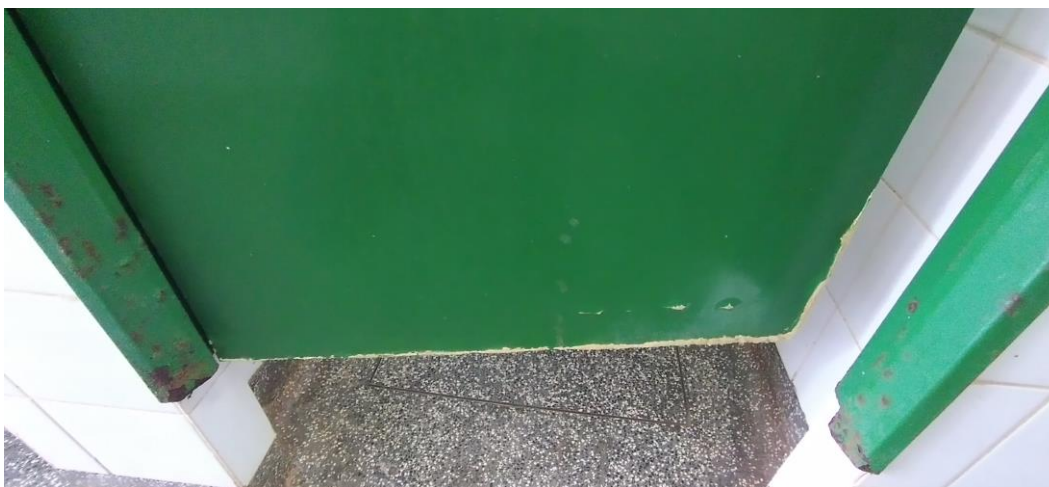
Foto 92: Porta do Sanitário Masculino Danificada

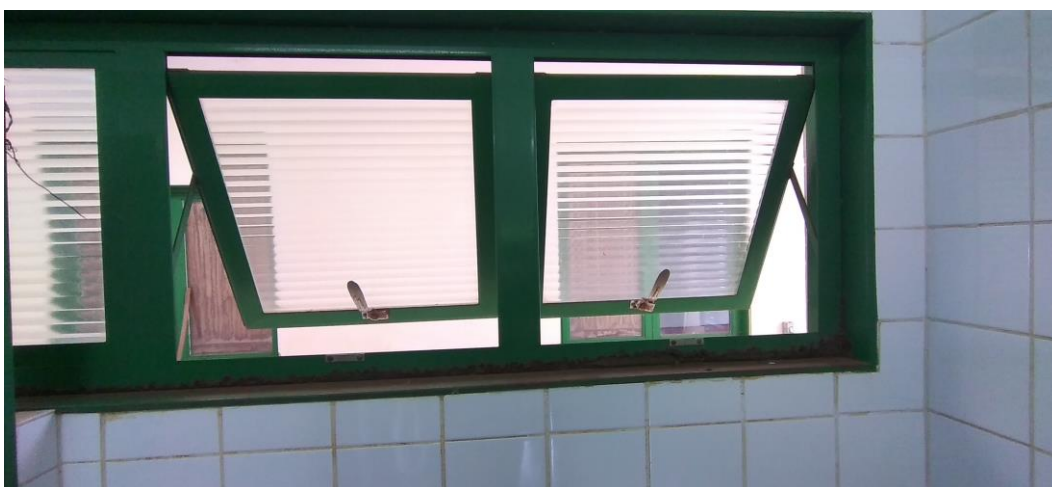
Foto 95: Janela do Banheiro Masculino Danificada

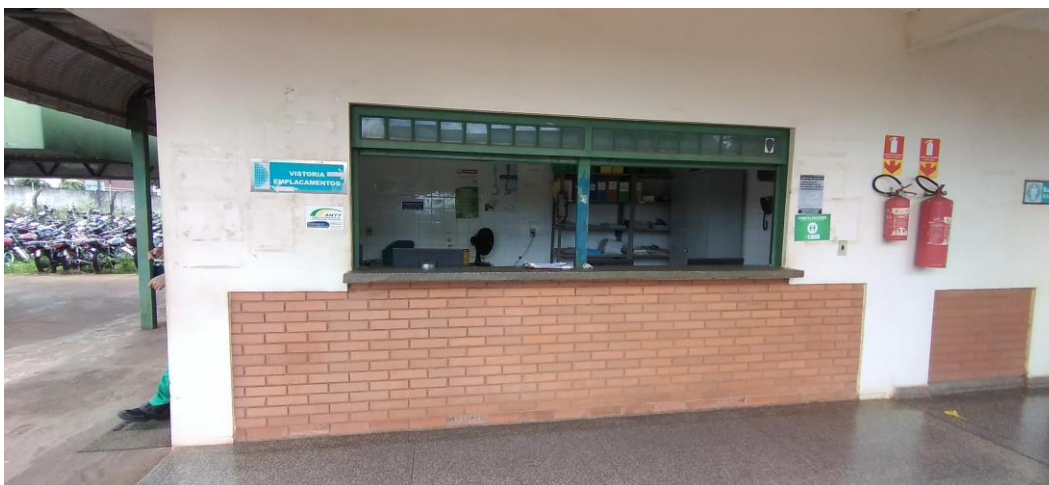
Foto 98: Janela de Atendimento da Sala de Vistoria

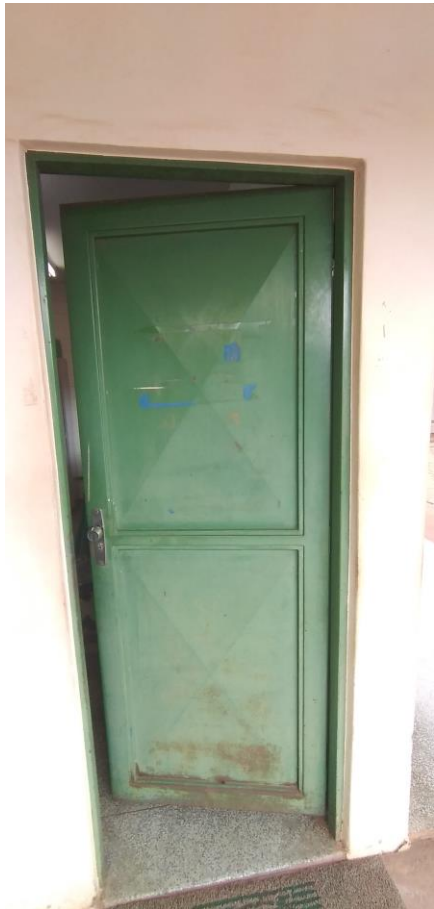
Foto 99: Porta de Acesso a Sala da Vistoria

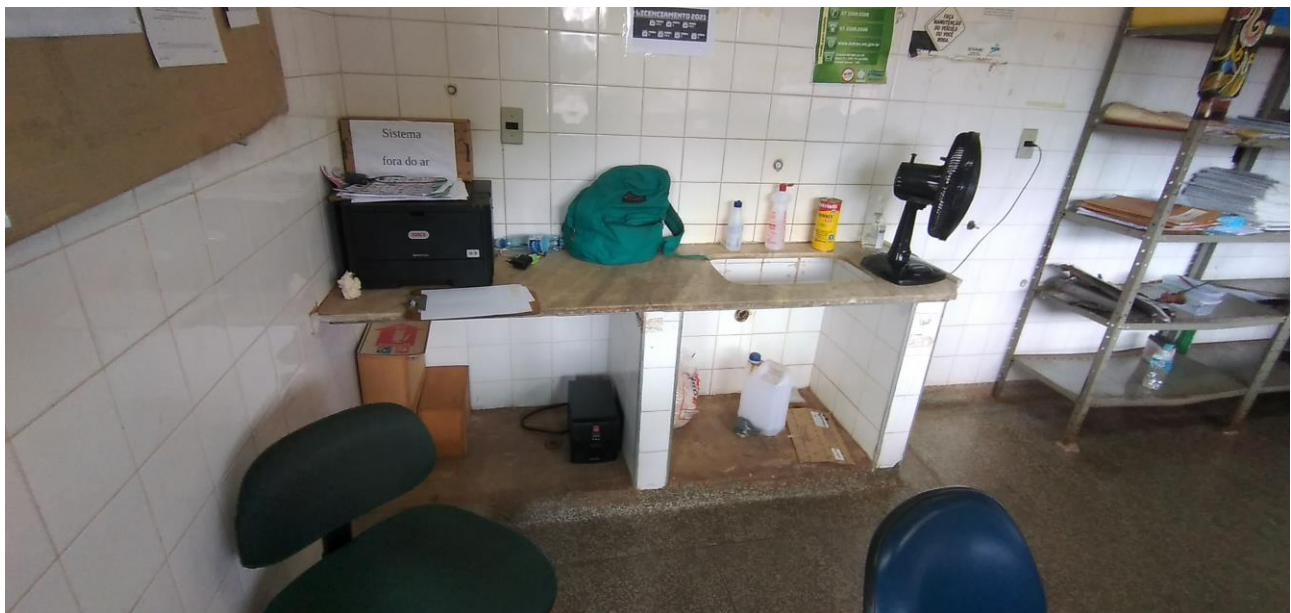
Foto 102: Bancada da Sala da Vistoria

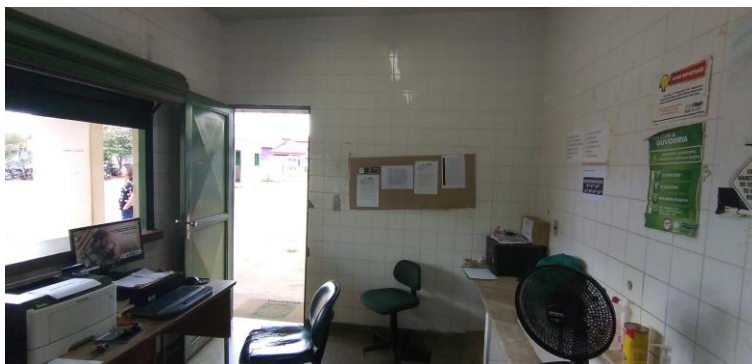
Foto 103: Sala da Vistoria

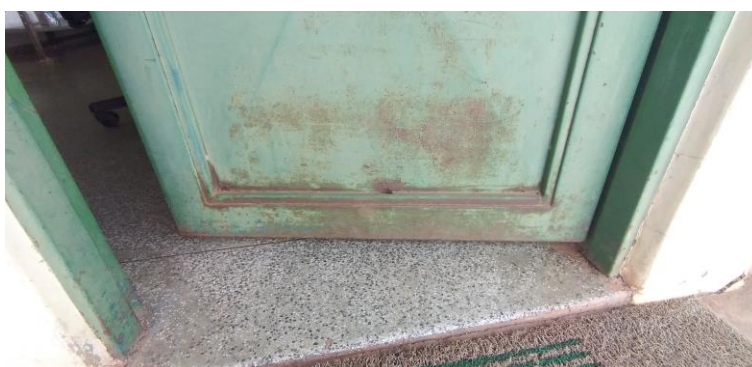
Foto 104: Porta de Acesso a Sala da Vistoria Danificada

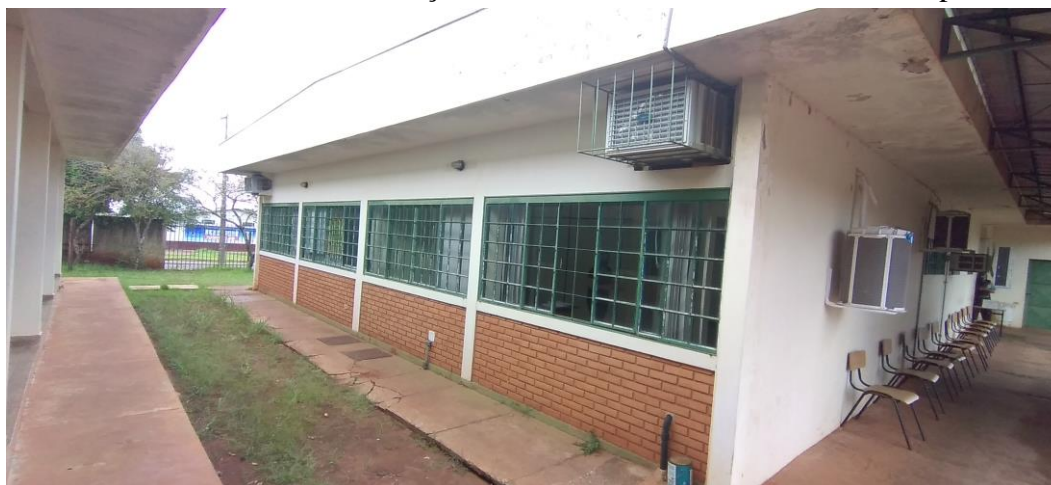
Foto 115: Fachada Lateral do Bloco Principal com Calçada e Beiral Danificados

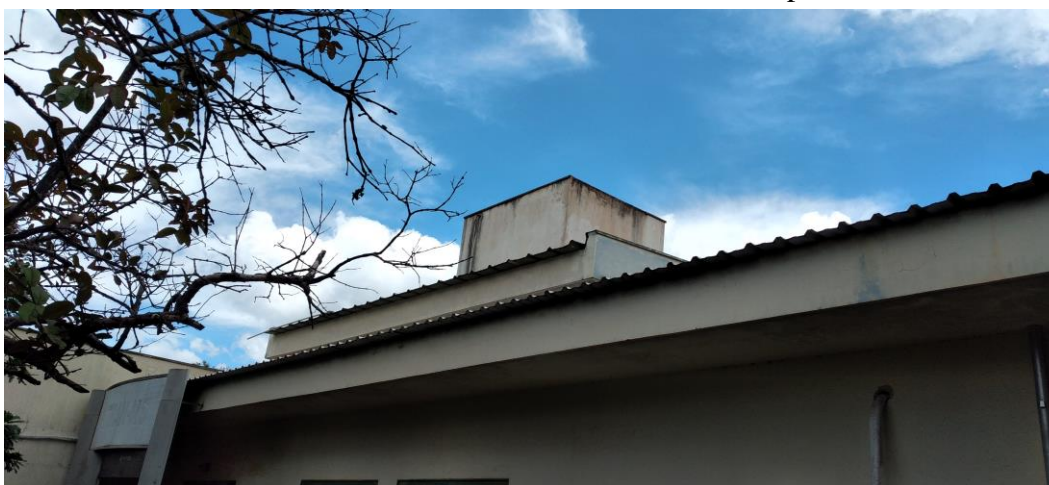
Foto 118: Volume da Caixa de Água Danificado

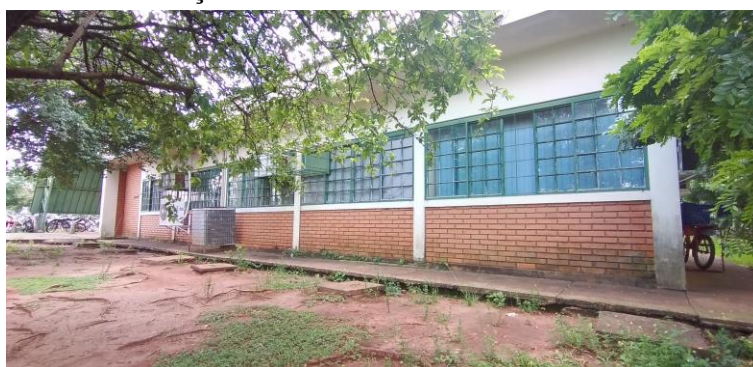
Foto 121: Fachada Lateral do Bloco Principal com Calçada Danificada

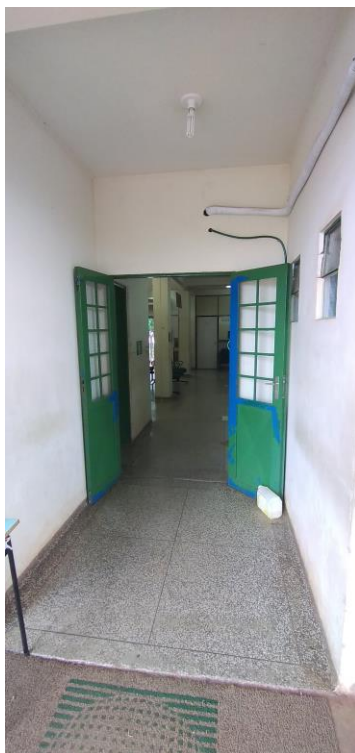
Foto 126: Porta de Acesso a Área de Vistoria Danificada

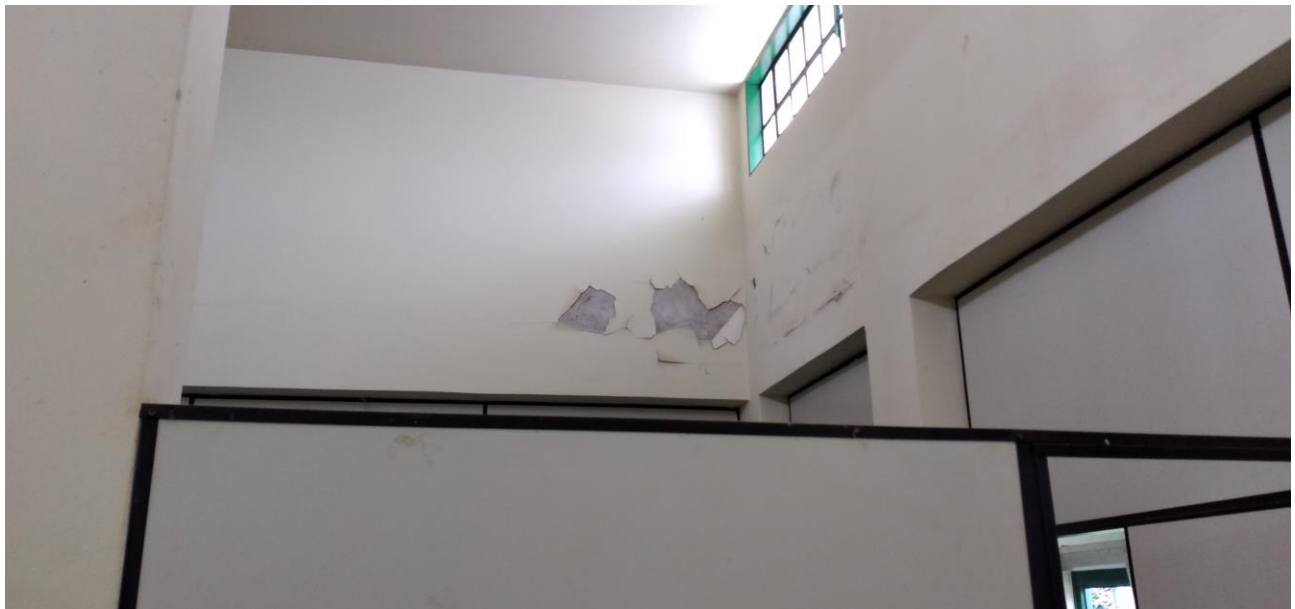
Foto 163: Parede da Sala de Multas Danificada

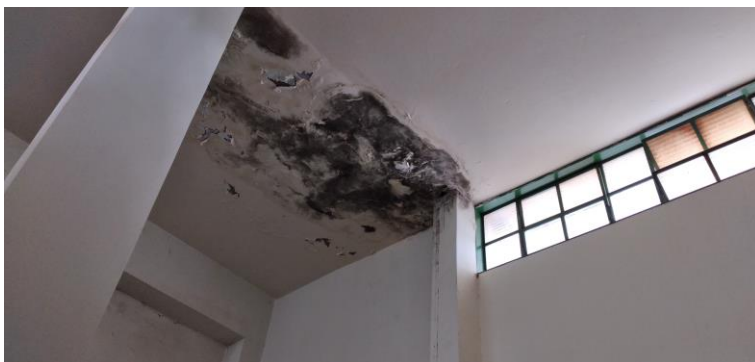
Foto 164: Laje da Área de Espera Danificada

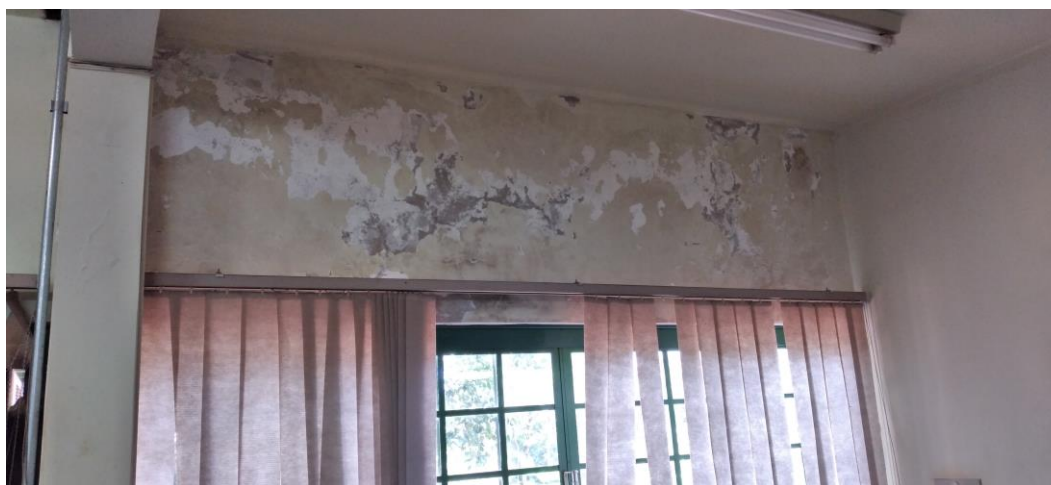
Foto 169: Parede da Sala de Atendimento Danificada

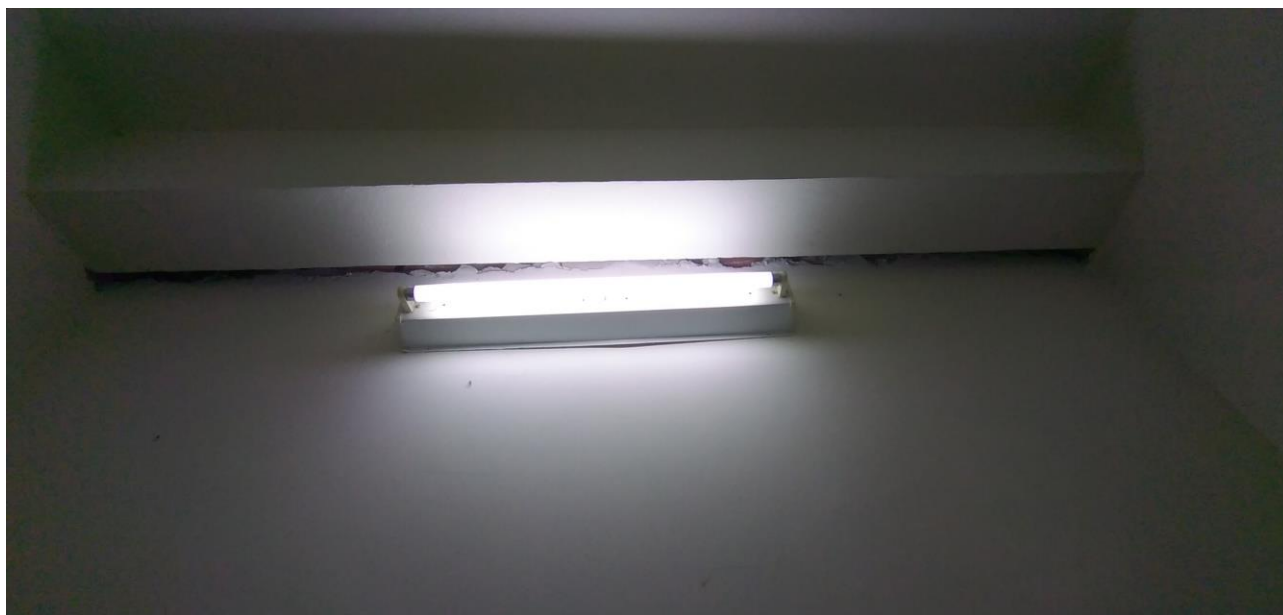
Foto 181: Parede da Área de Acesso aos Banheiros Danificada
