## Relatório Fotográfico

**Local:** Jardim /MS

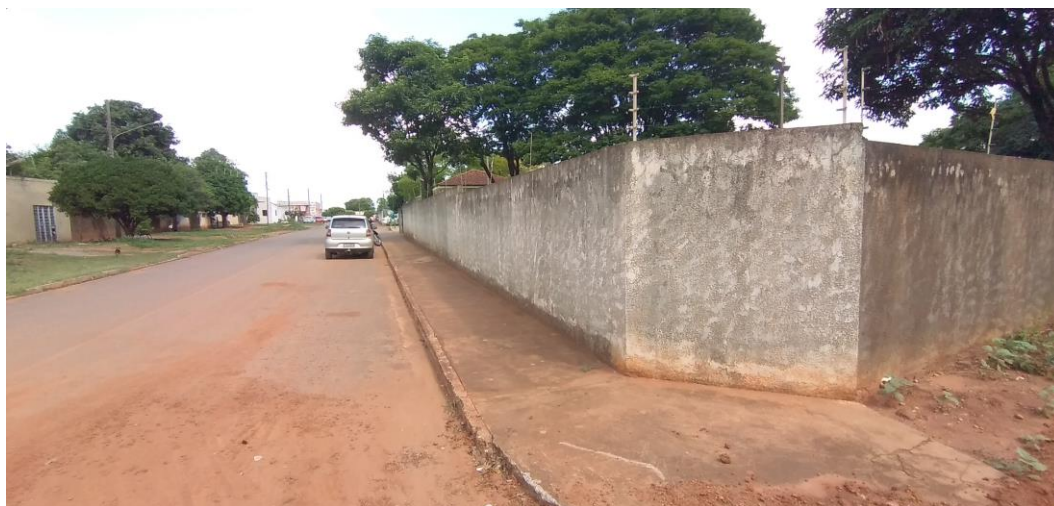
Foto 5: Muro e Calçada Externas

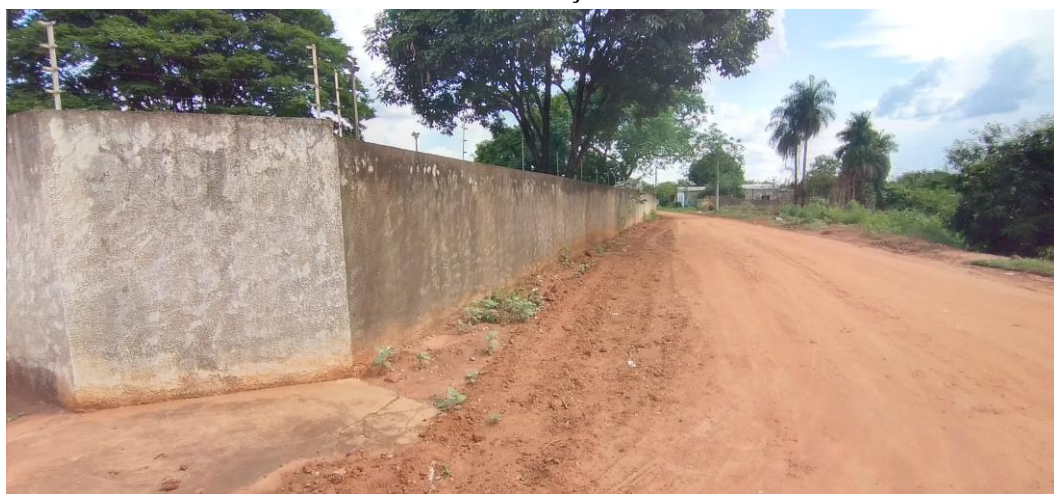
Foto 6: Muro e Calçada Externas

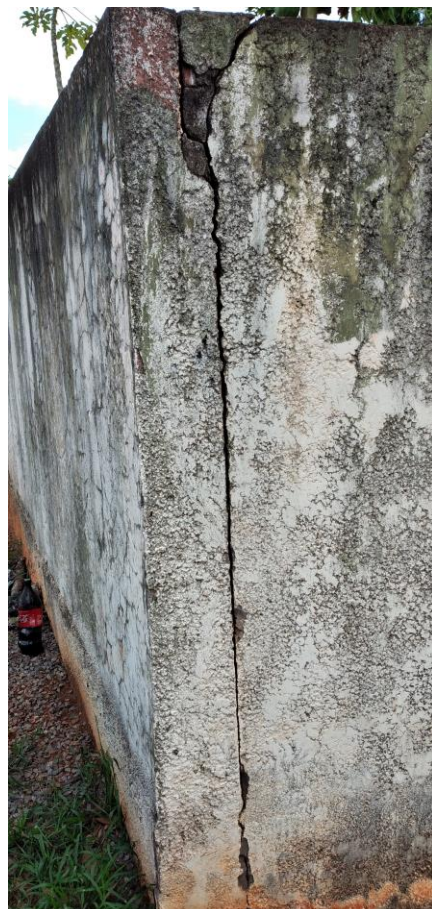
Foto 9: Muro Externo Danificado

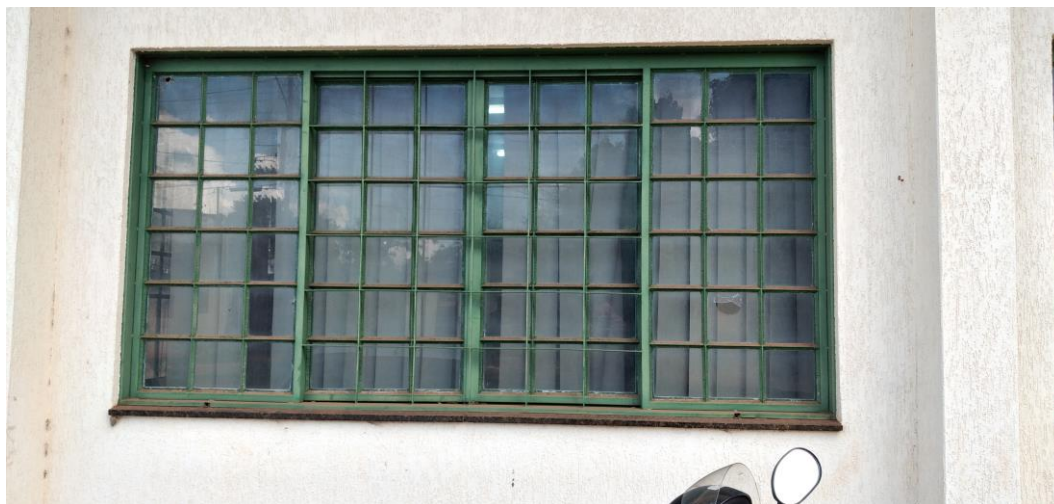
Foto 11: Janela na Fachada Frontal

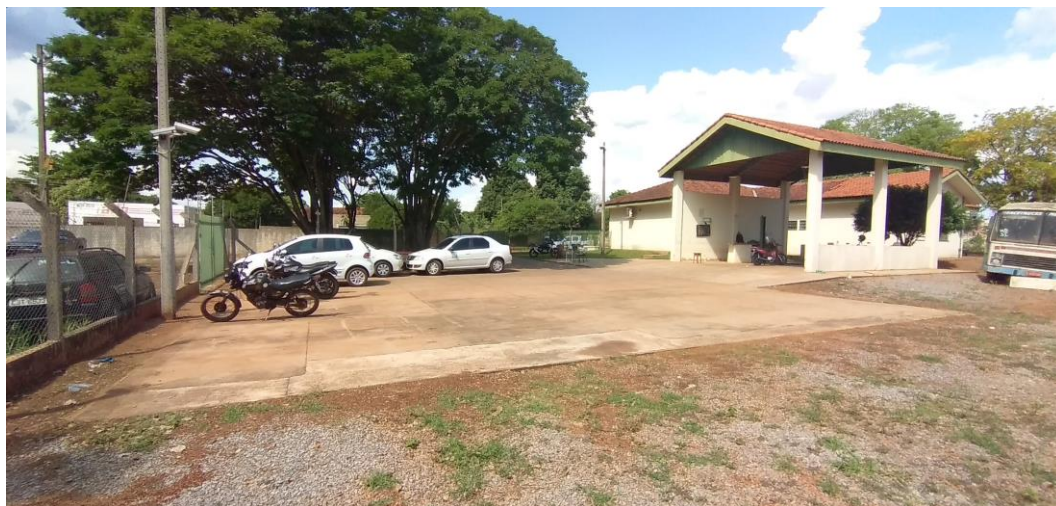
Foto 20: Pátio Interno e Área de Vistoria

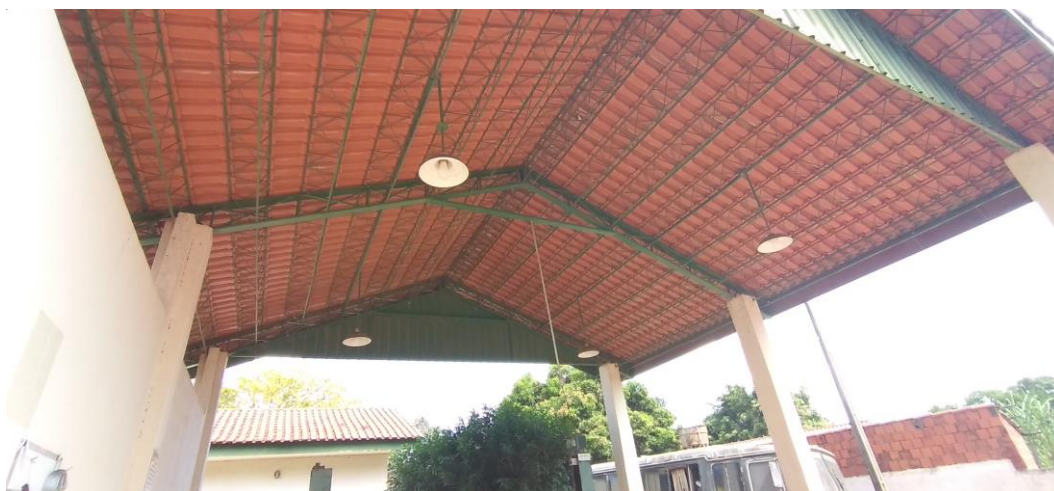
Foto 25: Telhado da Área de Vistoria

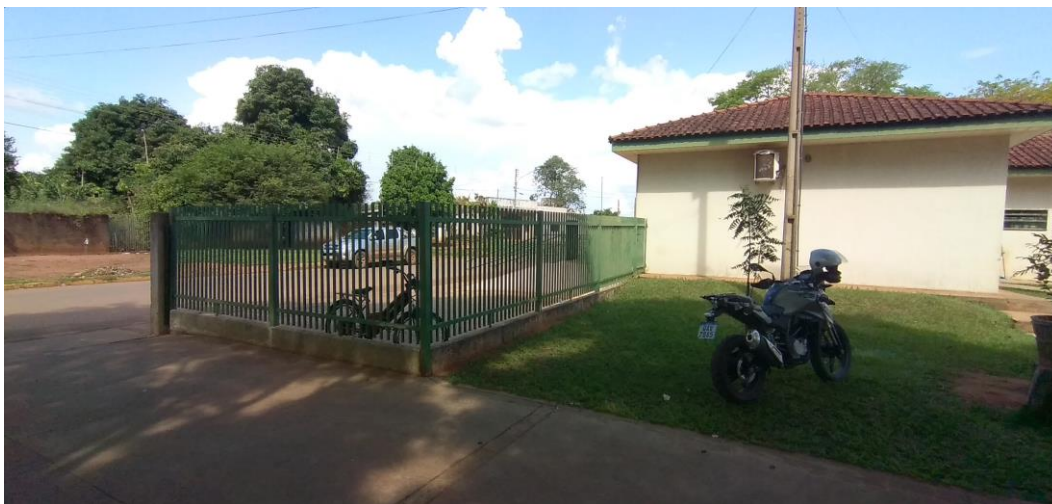
Foto 26: Gradil Metálico da Fachada Frontal

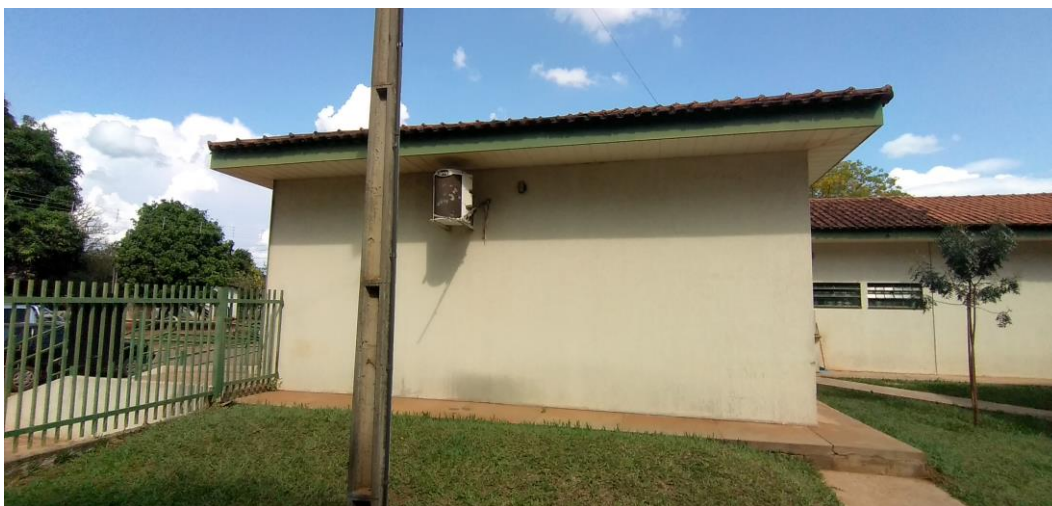
Foto 27: Fachada Lateral Interna

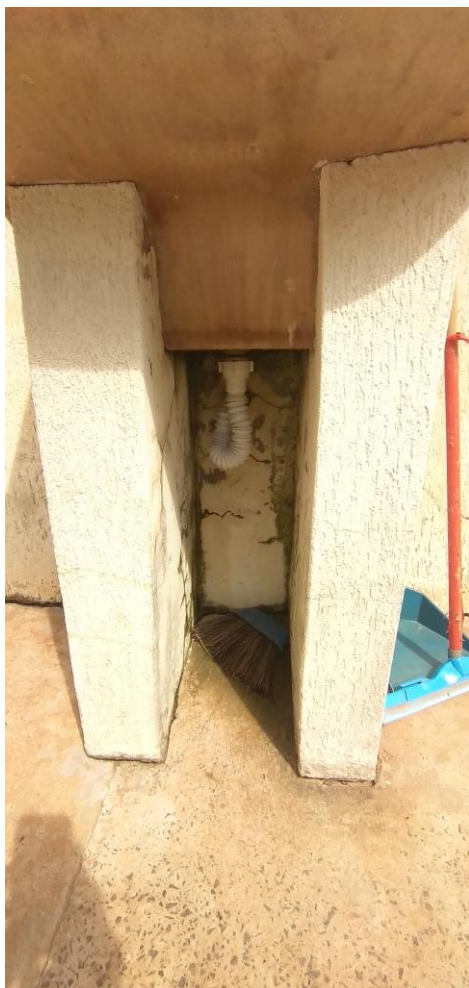
Foto 33: Tanque na Área de Serviço Danificado

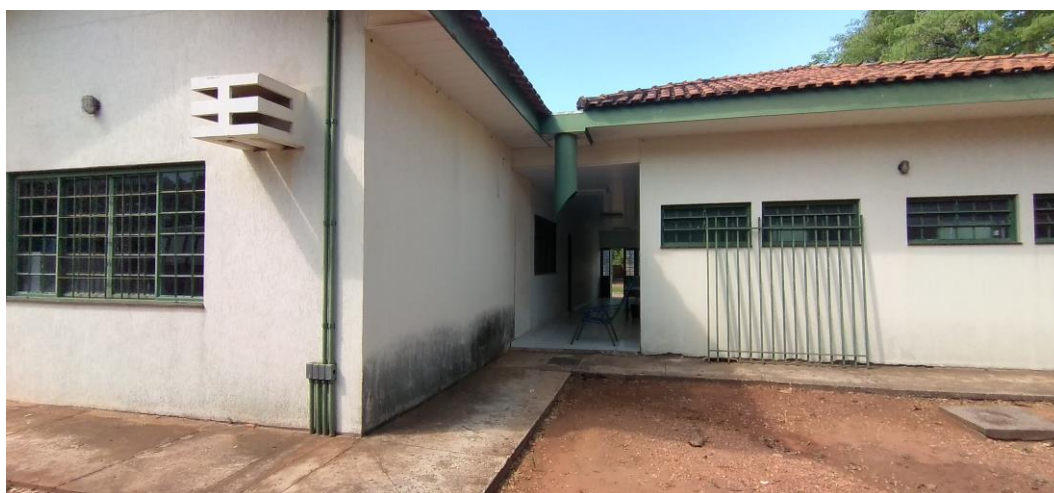
Foto 38: Fachada Posterior e Acesso ao Interior da Agência

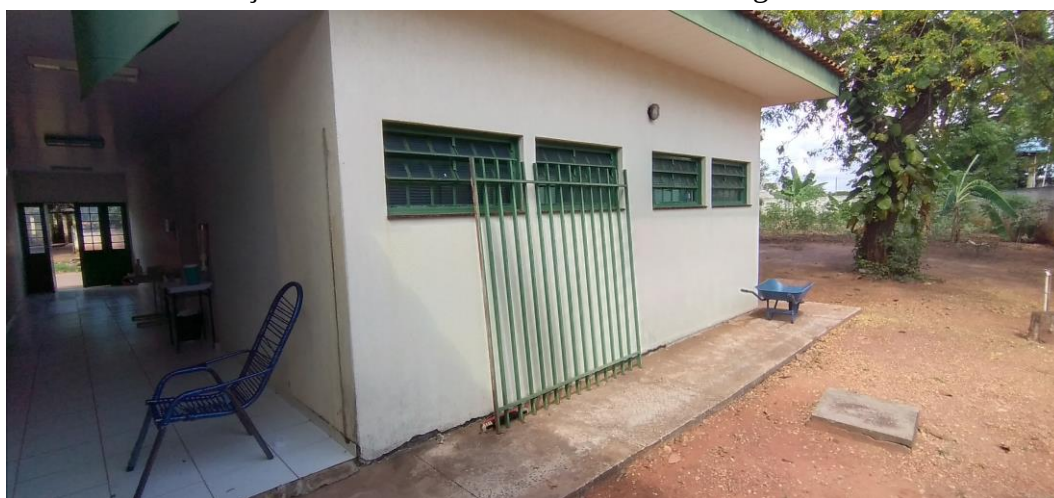
Foto 41: Fachada Posterior e Janelas dos Banheiros

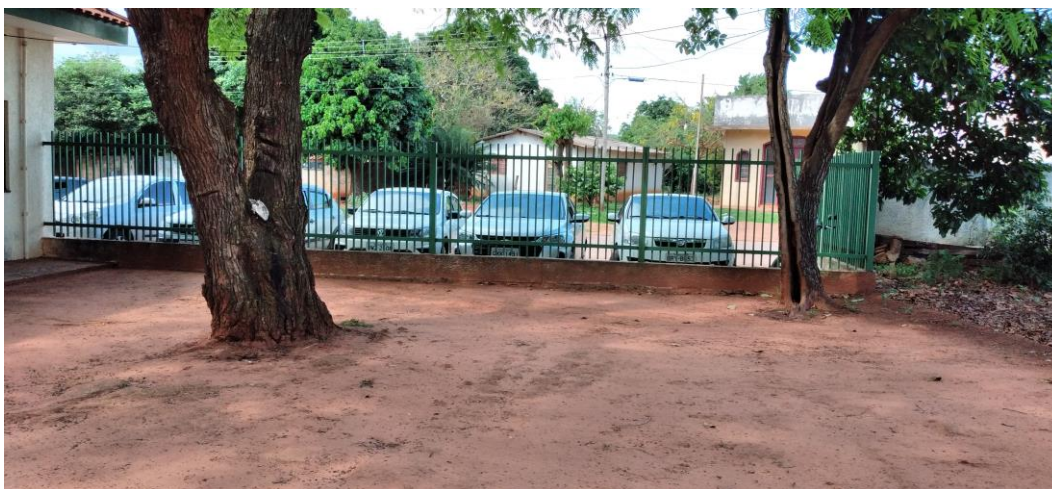
Foto 44 Pátio Interno e Gradil Metálico na Fachada Frontal

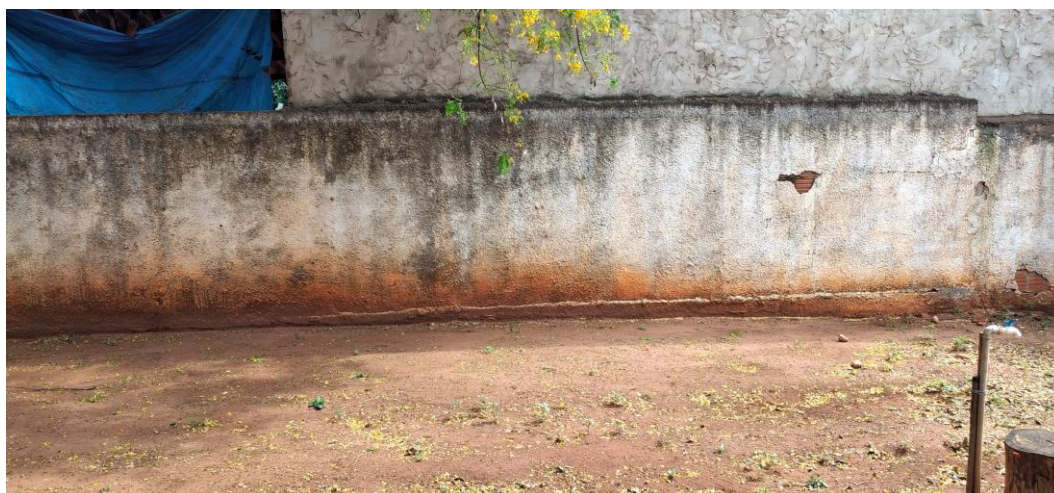
Foto 47: Muro Interno e Pátio Interno

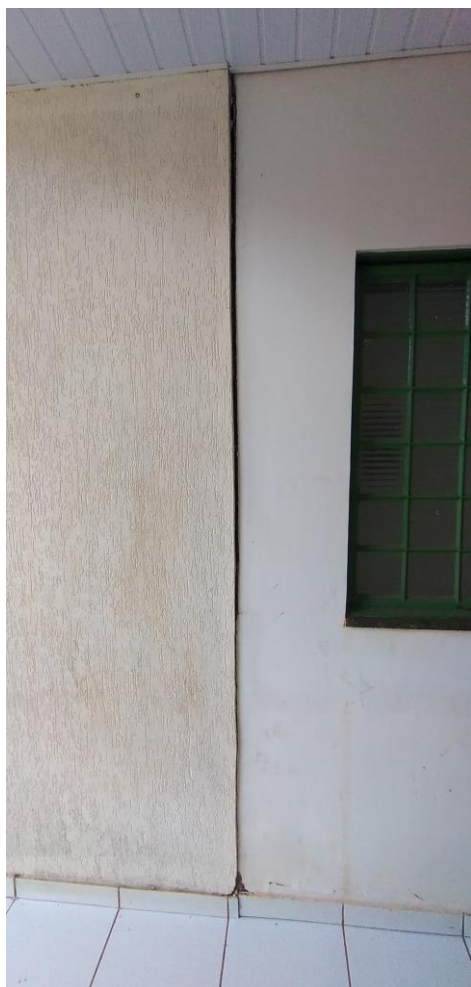
Foto 49: Parede do Acesso ao Interior da Agência Danificada

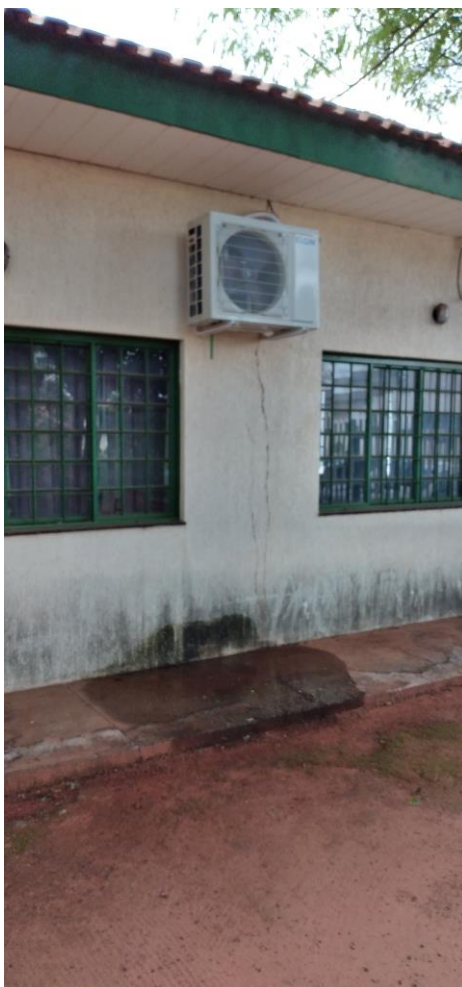
Foto 50: Dreno do Ar-Condicionado

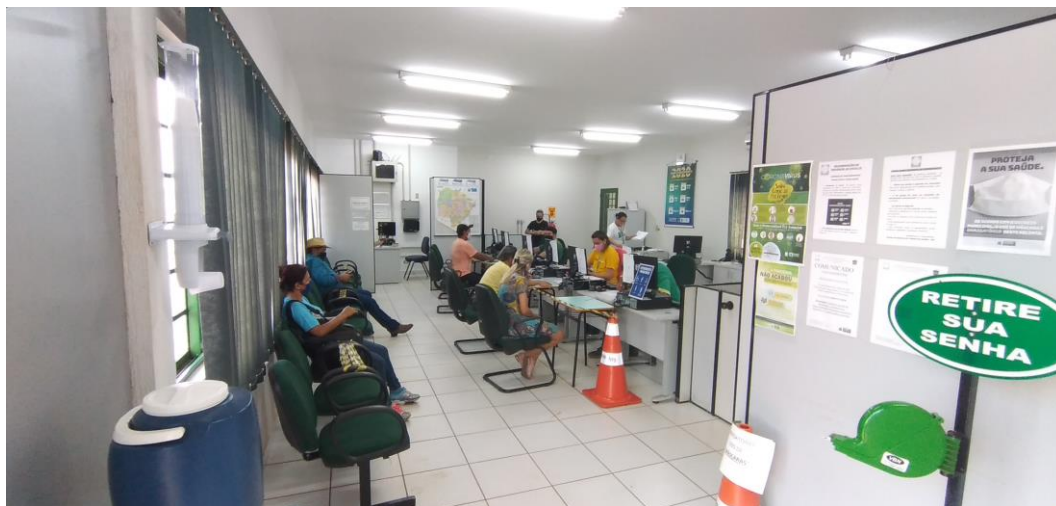
Foto 52: Área de Atendimento

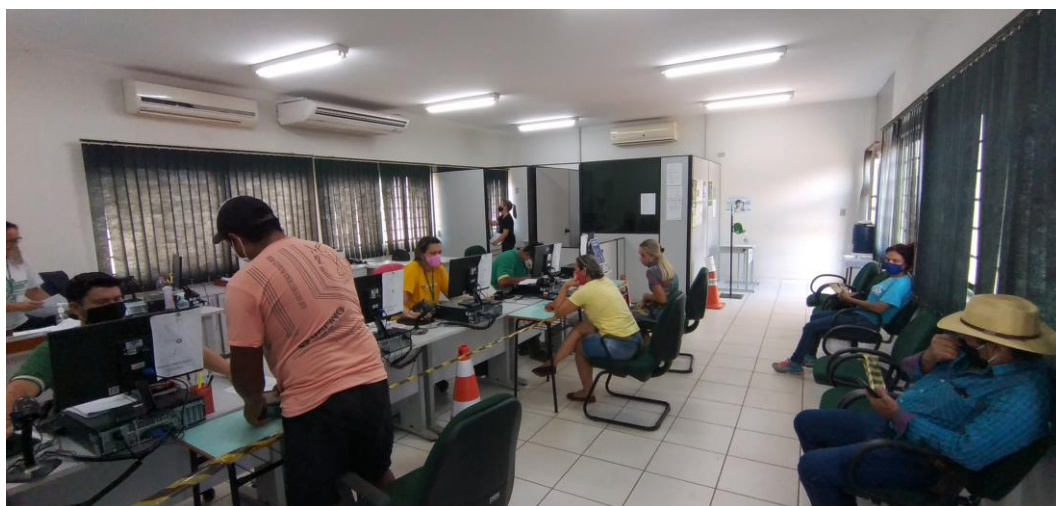
Foto 53: Área de Atendimento

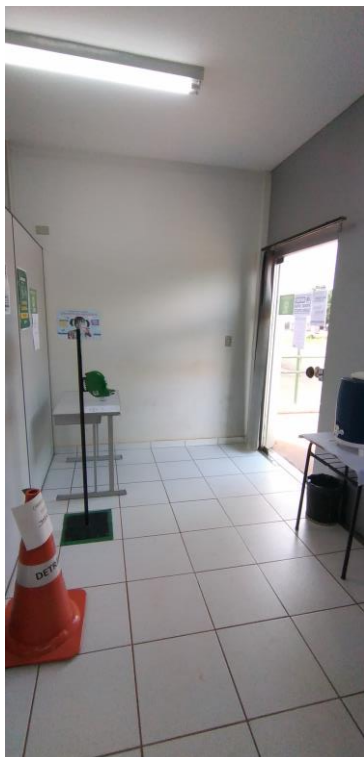
Foto 59: Porta de Acesso Principal

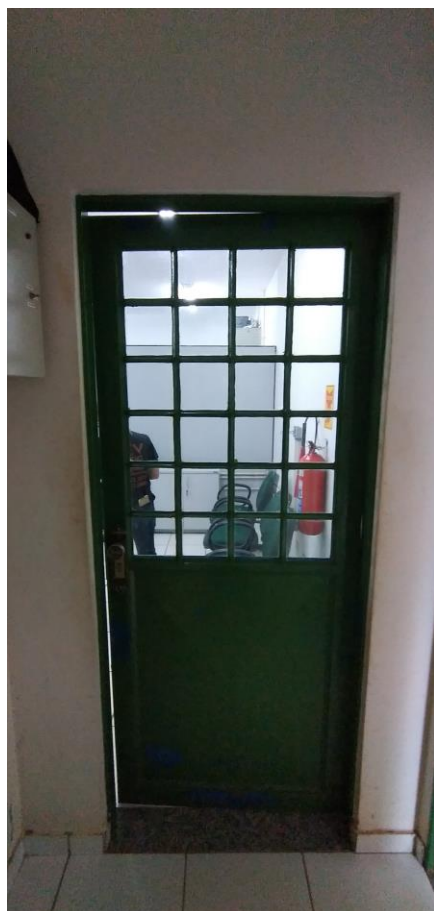
Foto 71: Porta de Acesso Interno

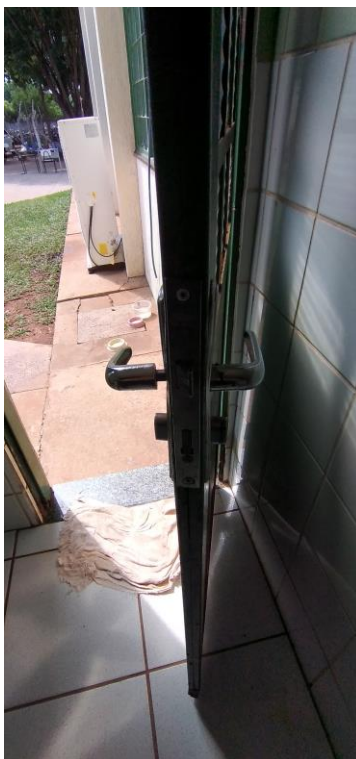
Foto 82: Maçaneta e Fechadura da Porta de Acesso a Área de Serviço Danificadas

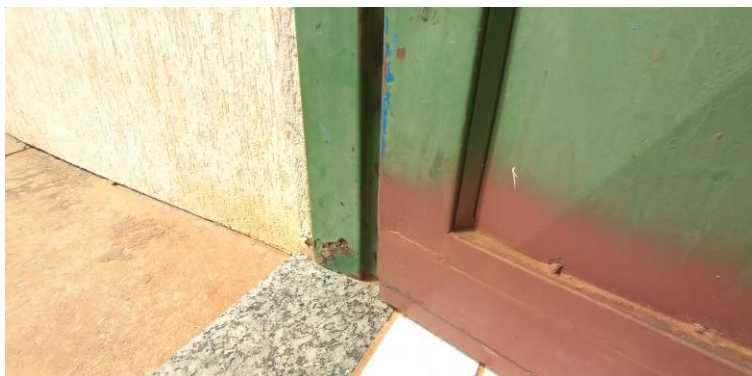
Foto 84: Portal da Porta de Acesso a Área de Serviço Danificado

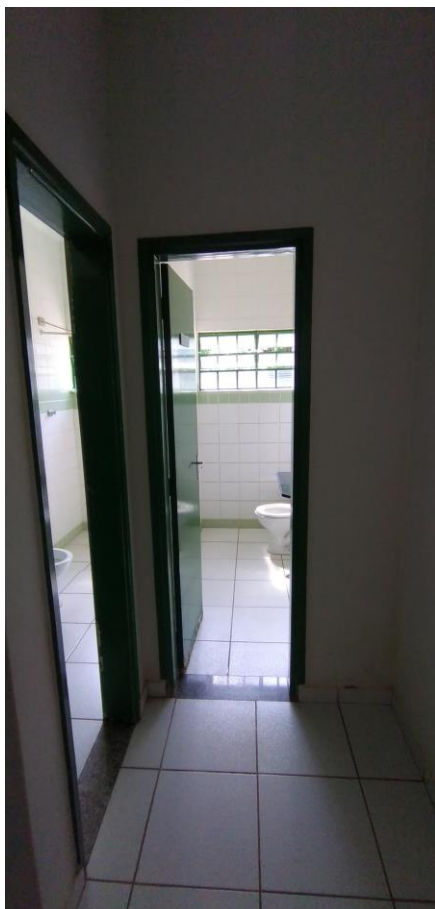
Foto 85: Área de Circulação

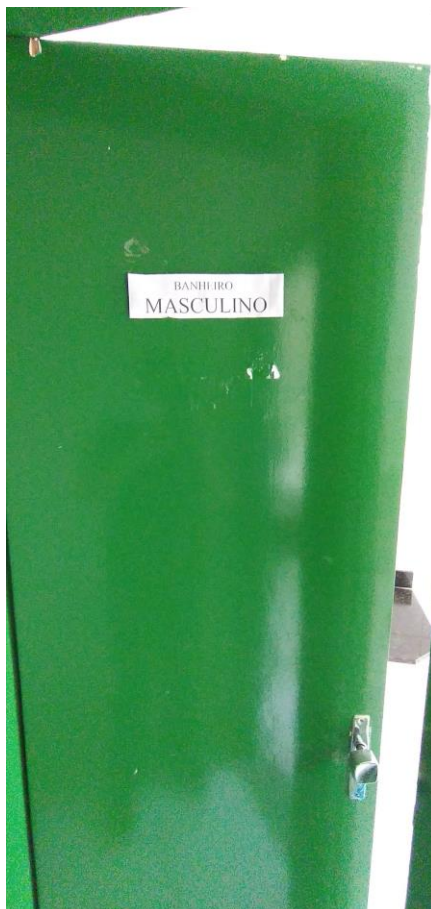
Foto 86: Porta do Banheiro Masculino de Funcionários

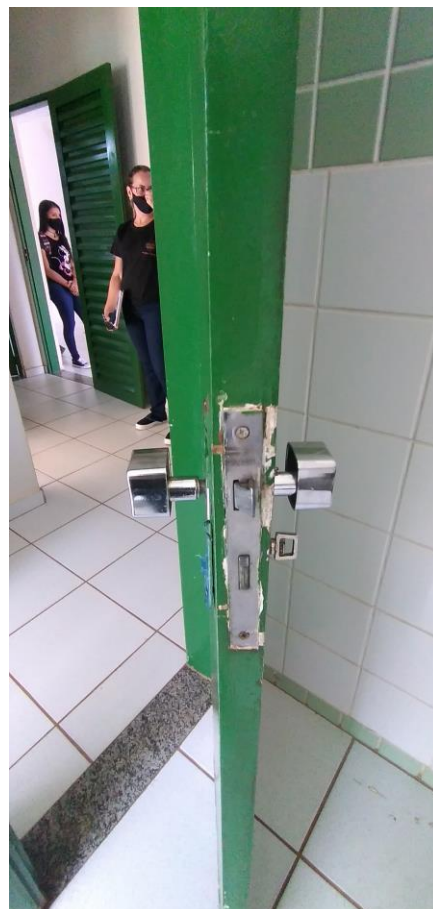
Foto 87: Maçaneta e Fechadura Danificadas

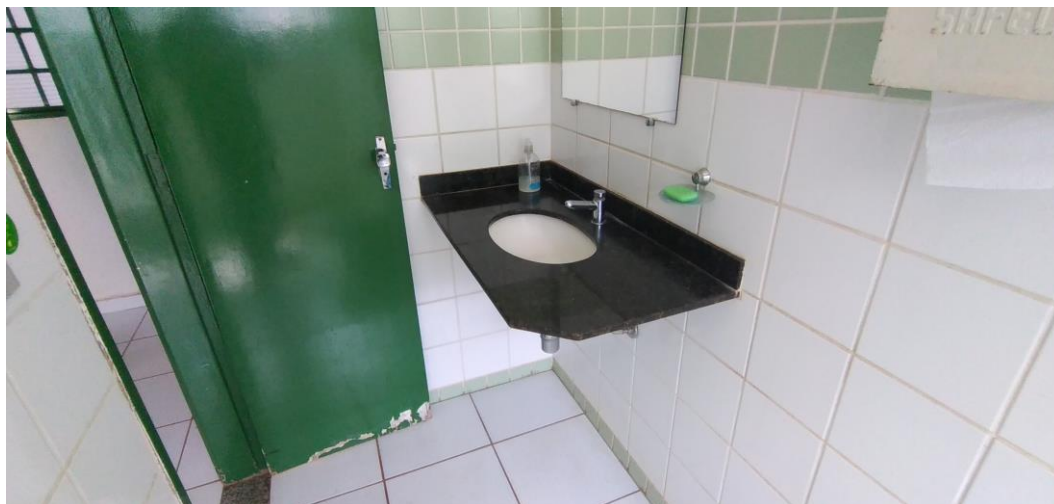
Foto 92: Pia do Banheiro Masculino de Funcionários

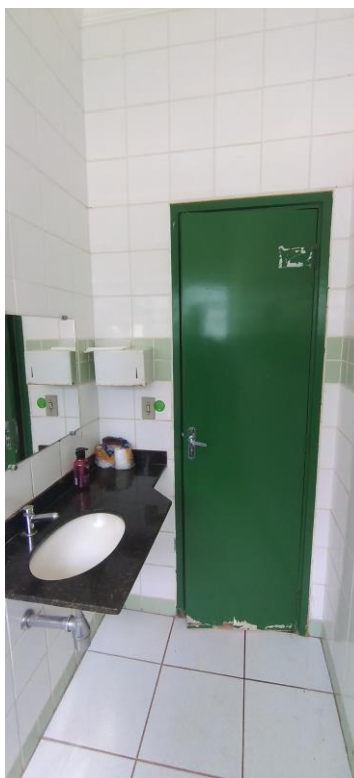
Foto 98: Banheiro Feminino de Funcionárias

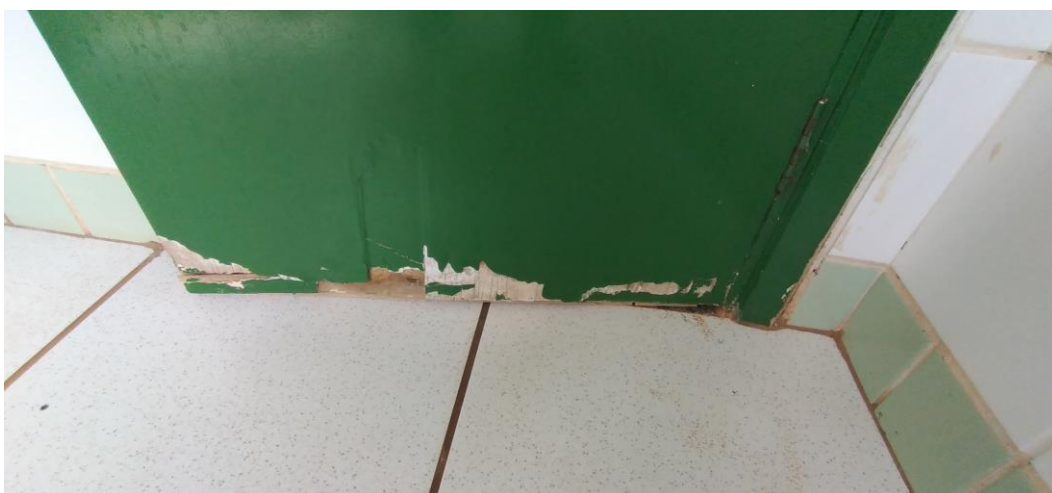
Foto 101: Porta do Banheiro Feminino de Funcionárias Danificada

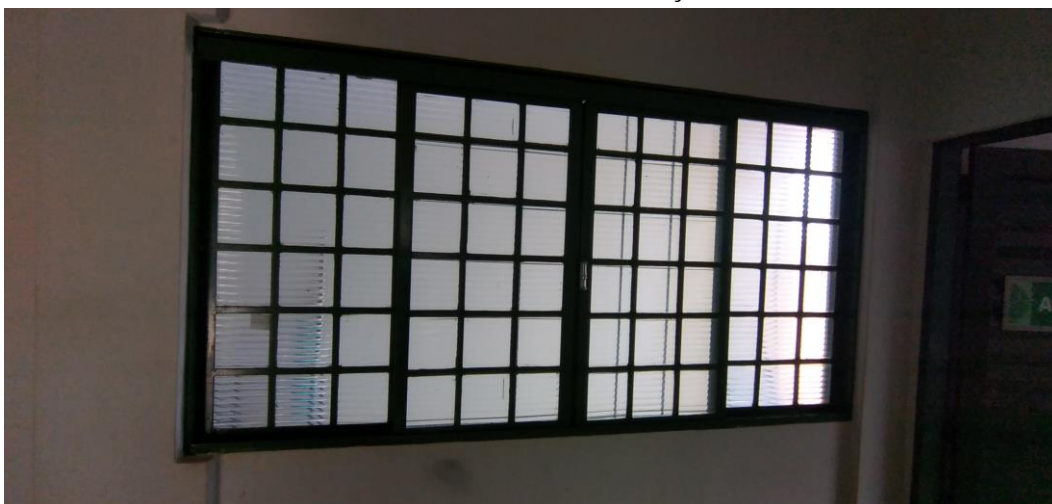
Foto 113: Janela na Área de Circulação

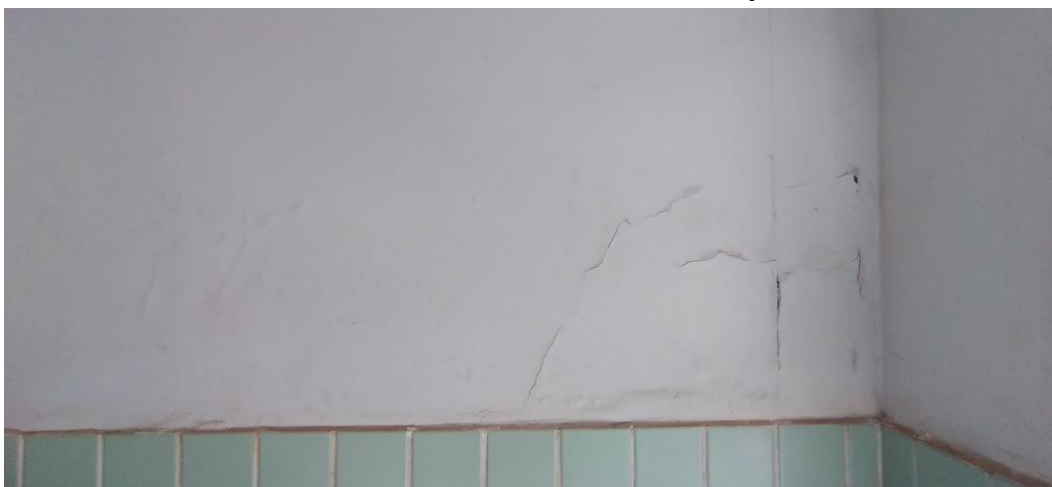
Foto 114: Parede da Copa Danificada

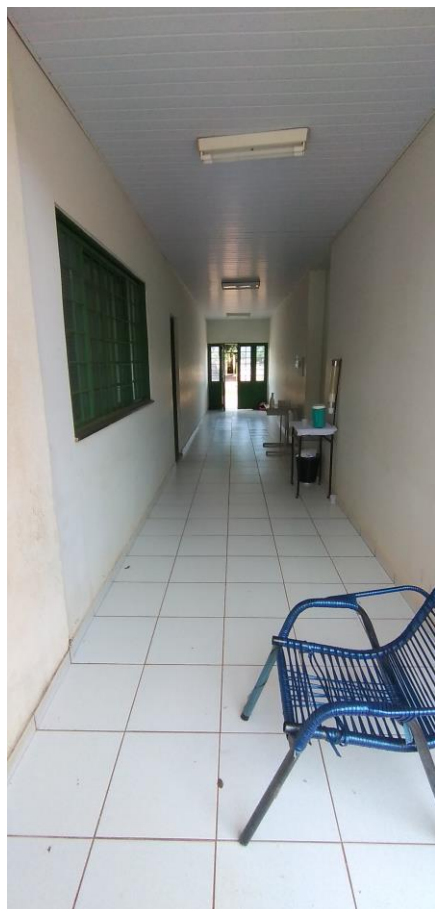
Foto 115: Área de Circulação

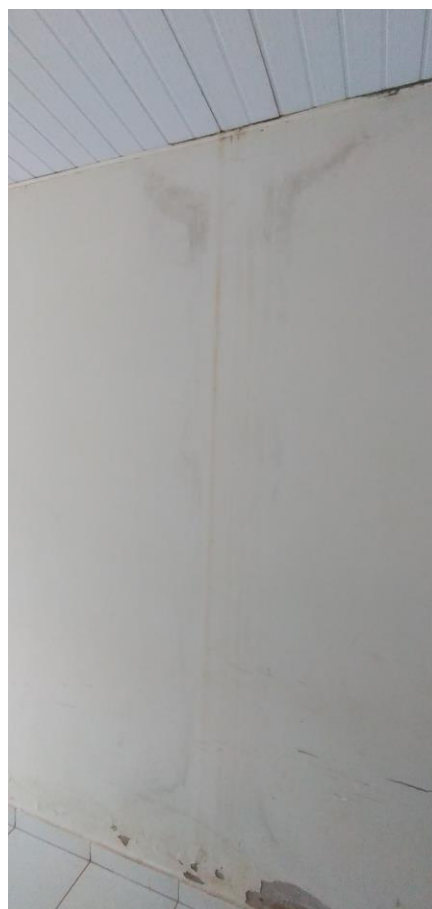
Foto 117: Parede da Área de Circulação Danificada

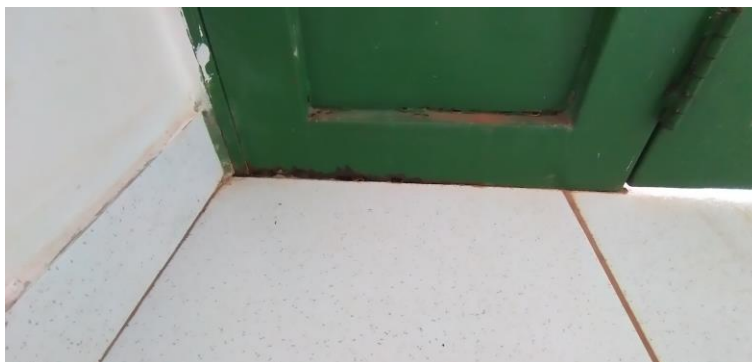
Foto 119: Encontro do Piso com a Porta Danificado

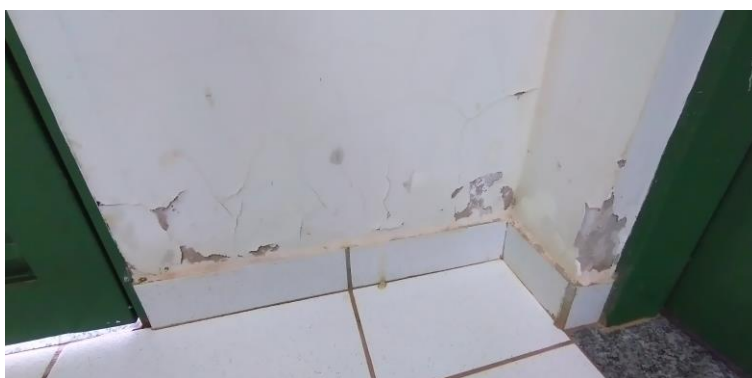
Foto 120: Parede da Área de Circulação Danificada

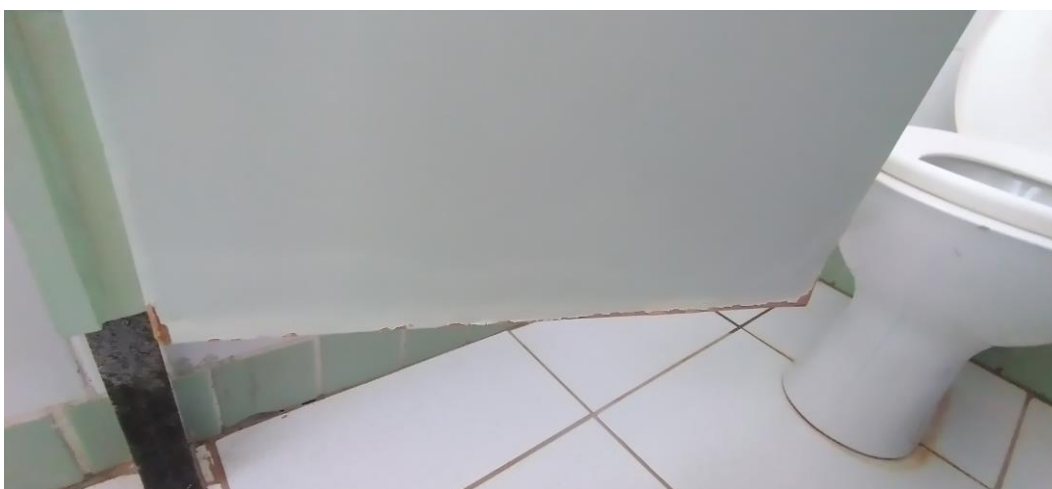
Foto 135: Porta do Sanitário Masculino Danificada

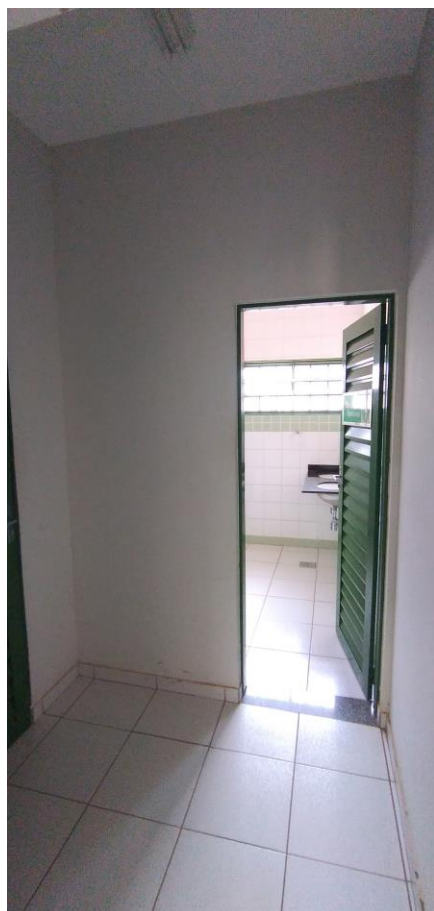
Foto 137: Área de Circulação

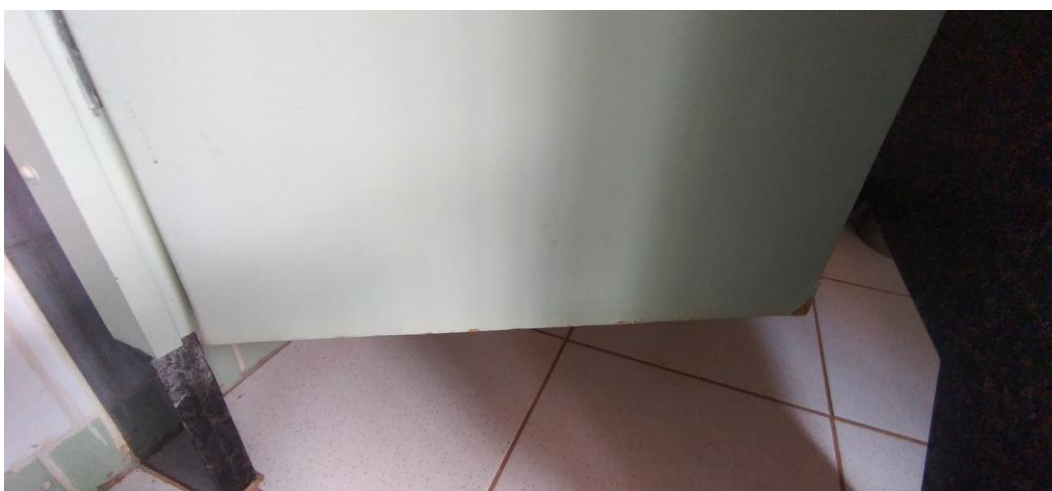
Foto 151: Porta do Sanitário Feminino Danificada

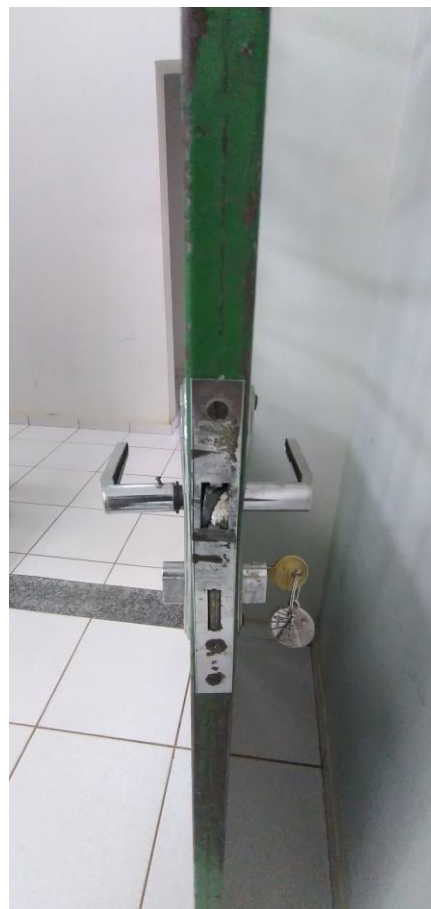
Foto 154: Maçaneta e Fechadura da Porta da Sala de Exames Danificada

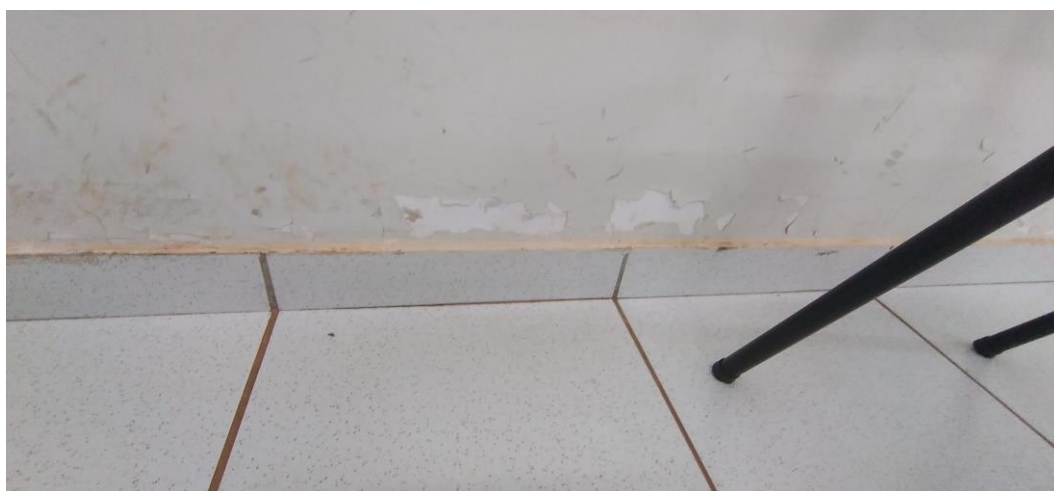
Foto 158: Parede da Sala de Exames Danificada
