## Relatório Fotográfico

**Local:** Bonito /MS

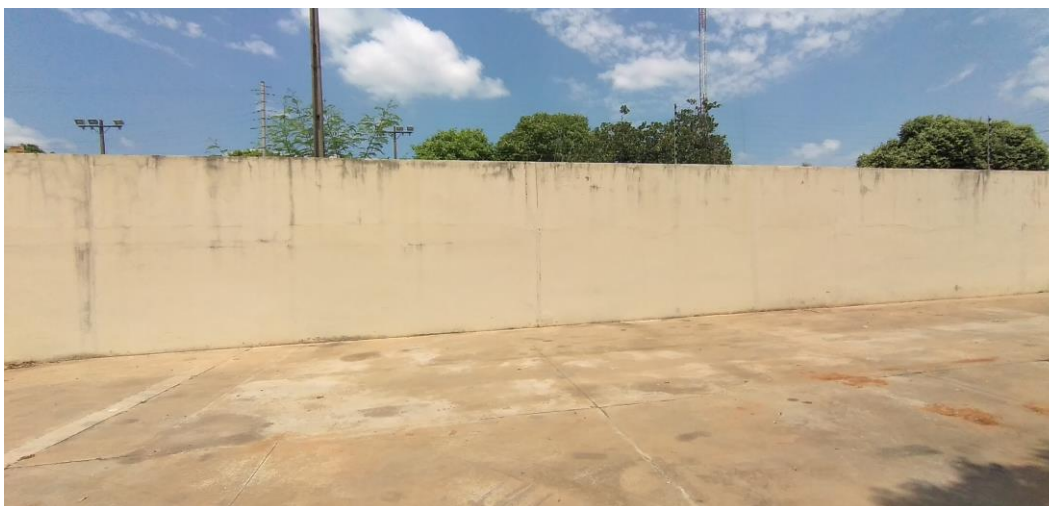
Foto 21: Muro Interno Danificado

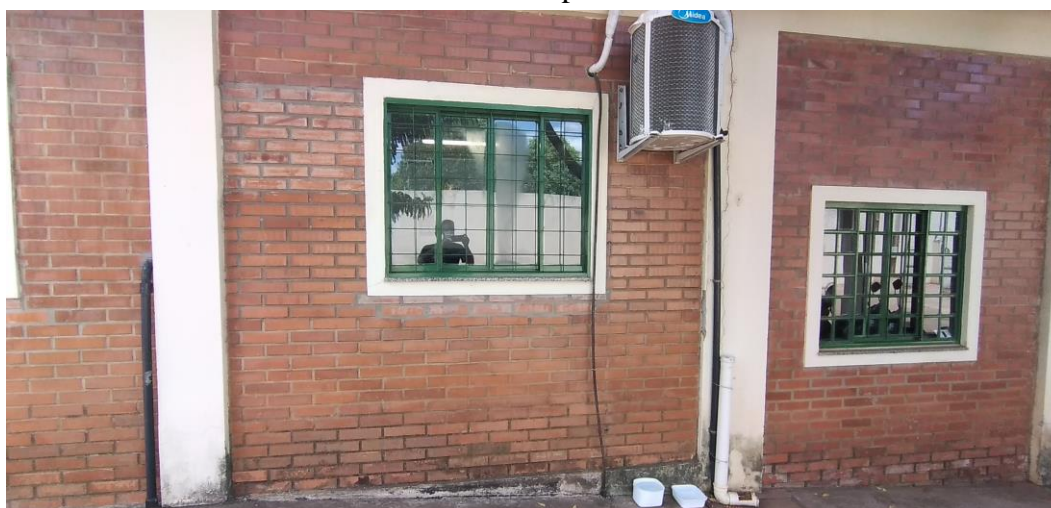
Foto 50: Janela da Rampa de Acessibilidade e da Sala de Digitação

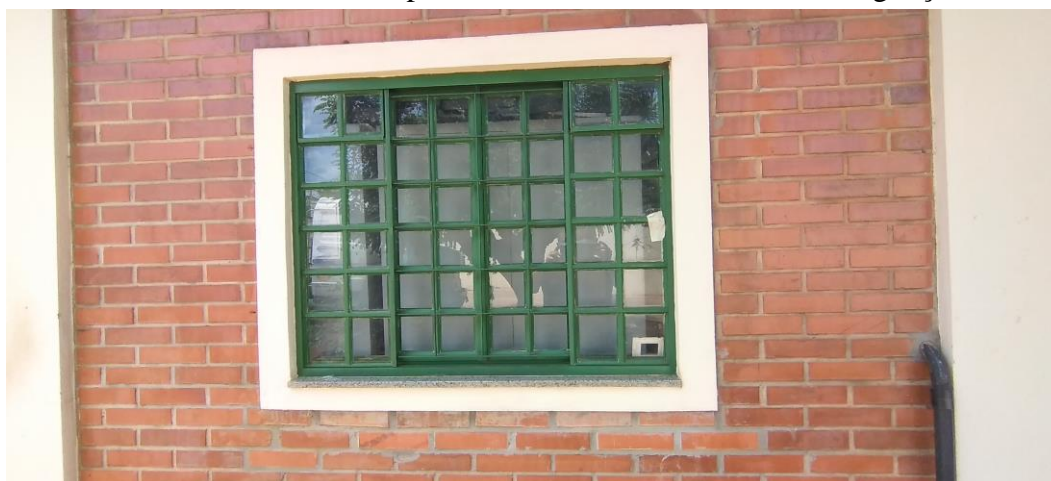
Foto 51: Janela da Área de Circulação

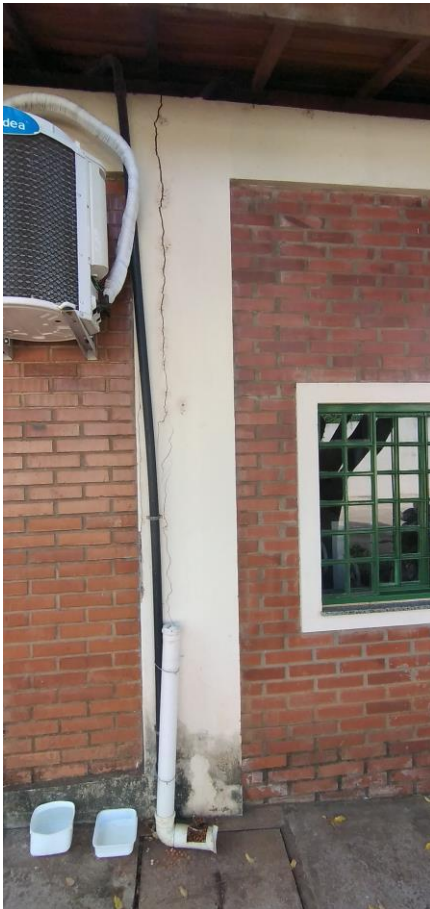
Foto 52: Dreno do Ar-Condicionado

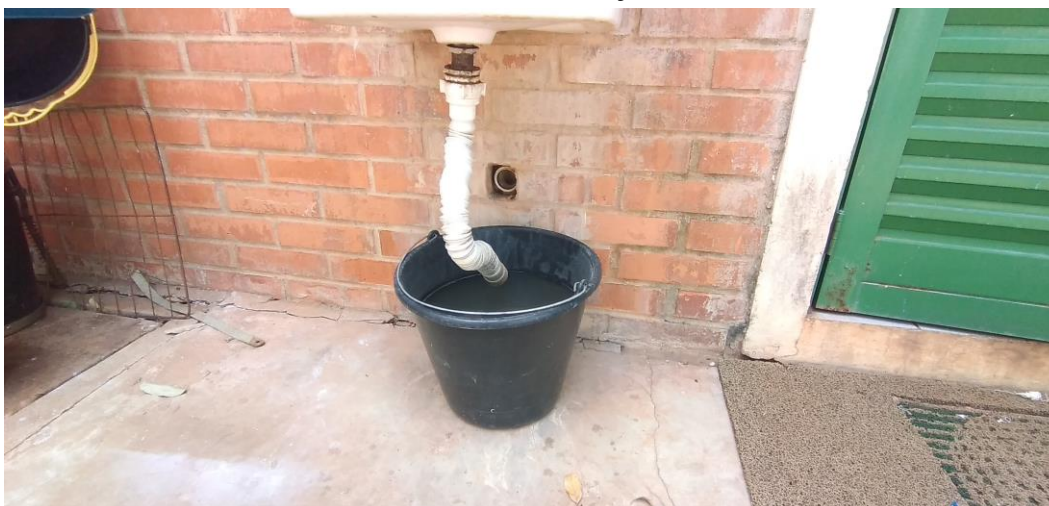
Foto 57: Sifão do Tanque da Área de Serviço

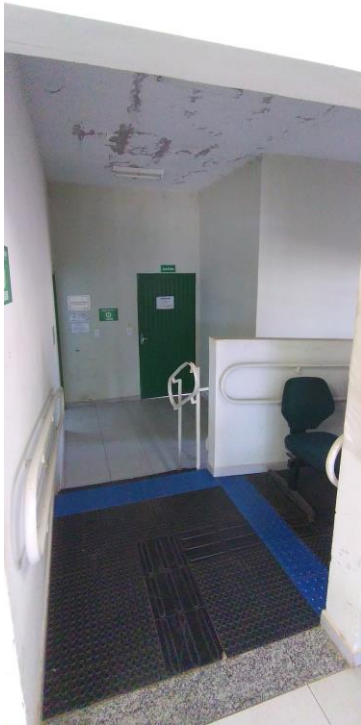
Foto 66: Área de Circulação

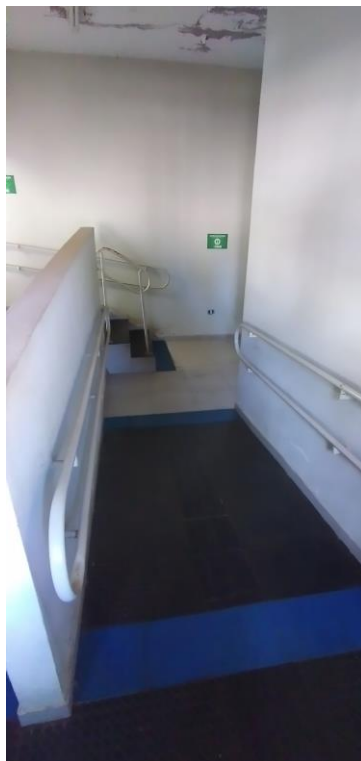
Foto 69: Rampa de Acessibilidade

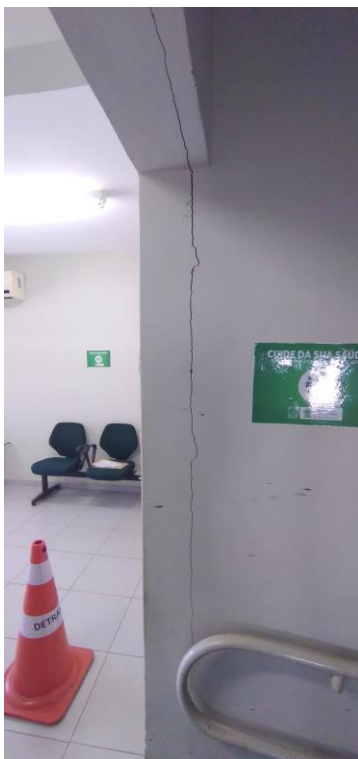
Foto 74: Parede da Área de Circulação Danificada

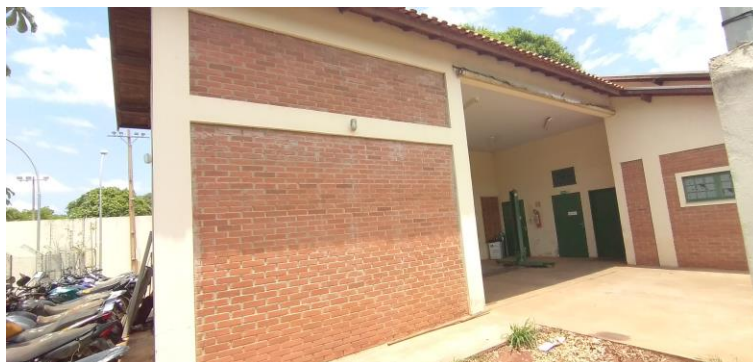
Foto 104: Área de Vistoria

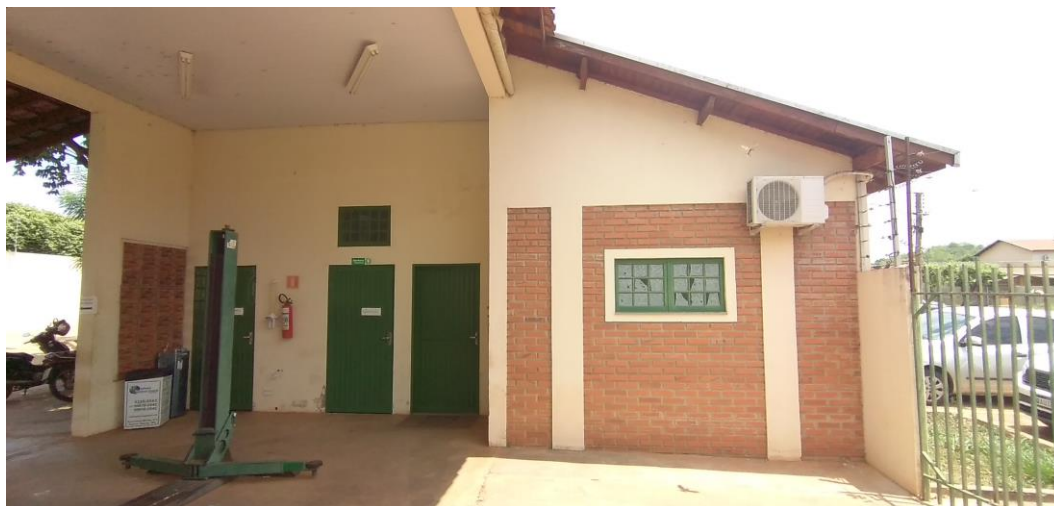
Foto 105: Área de Vistoria e Fachada Posterior

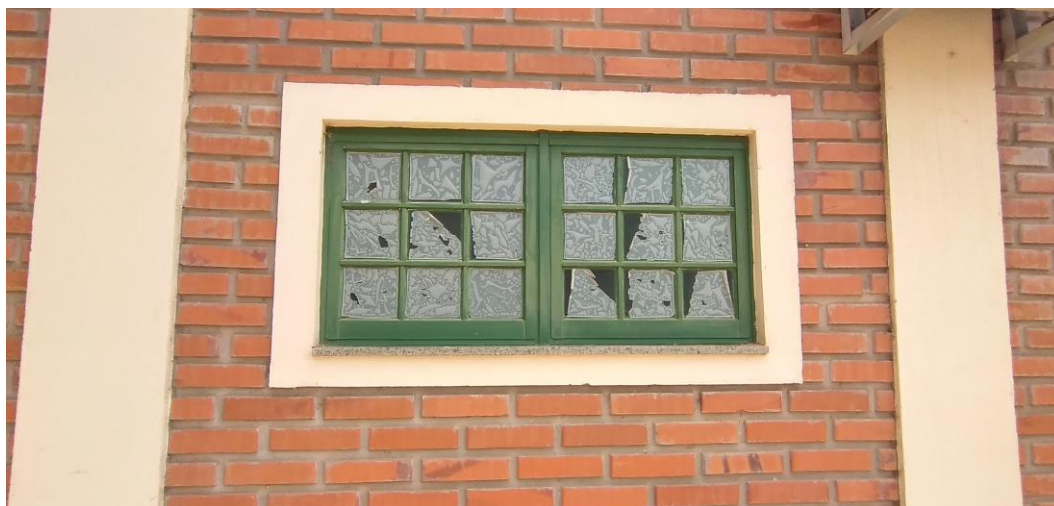
Foto 106: Janela da Sala de Captura de Imagem
