## Relatório Fotográfico

**Local:** Selviria /MS

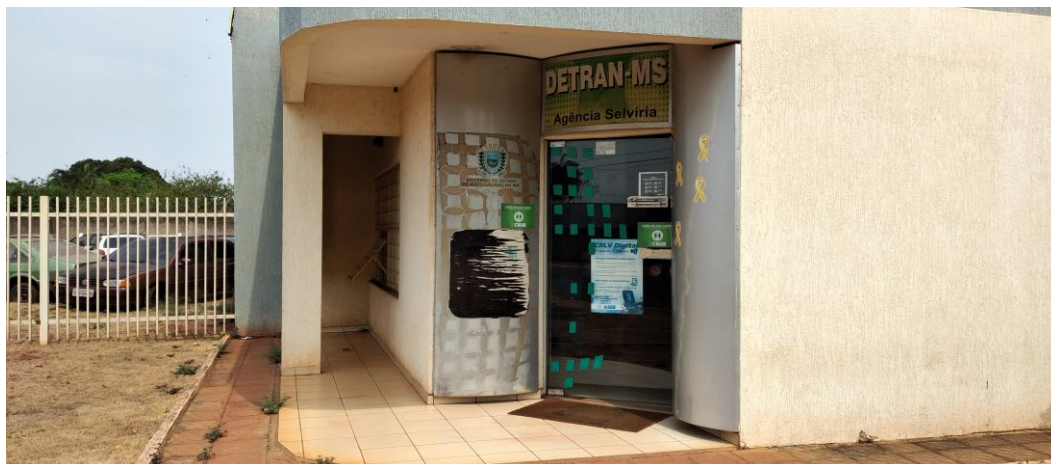
Foto 1: Entrada Principal

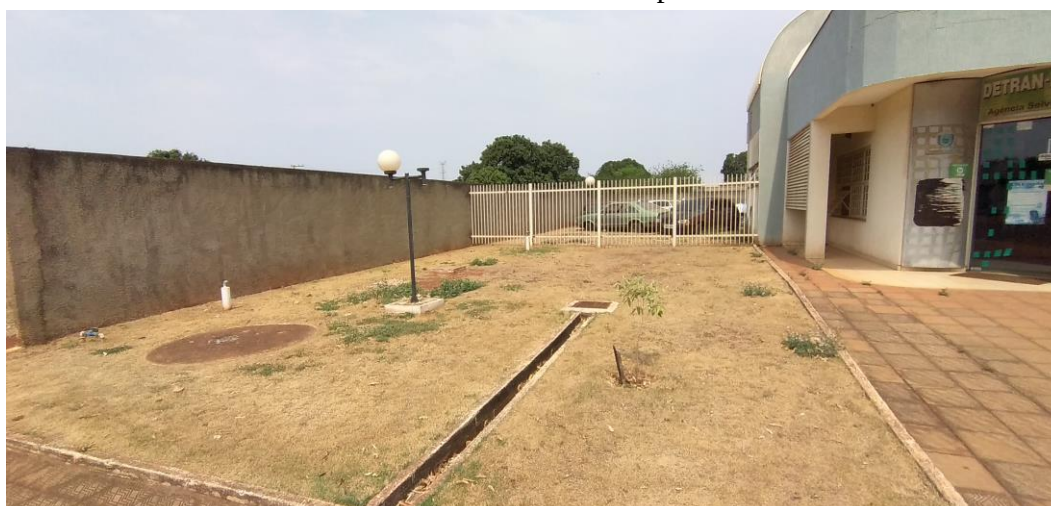
Foto 2: Jardim

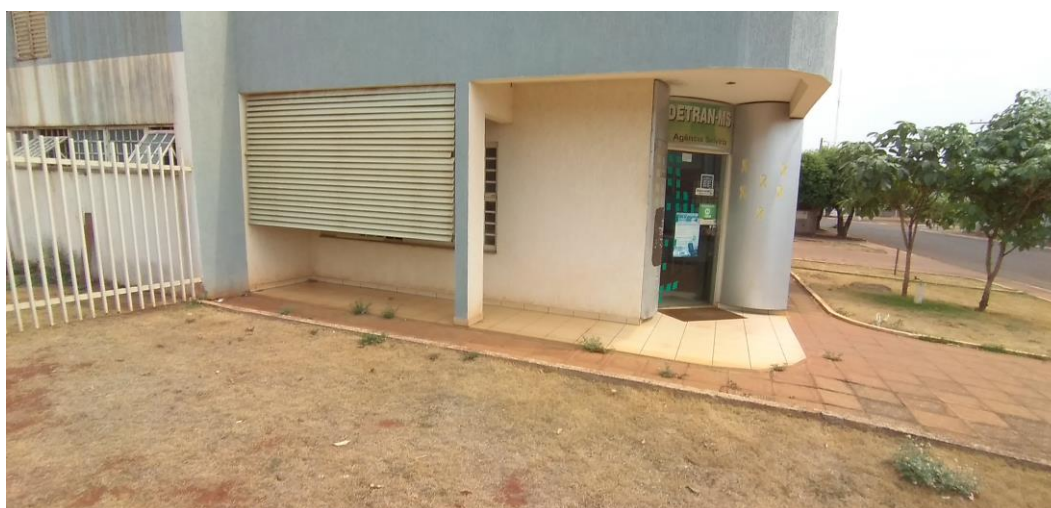
Foto 3: Fachada Lateral Externa

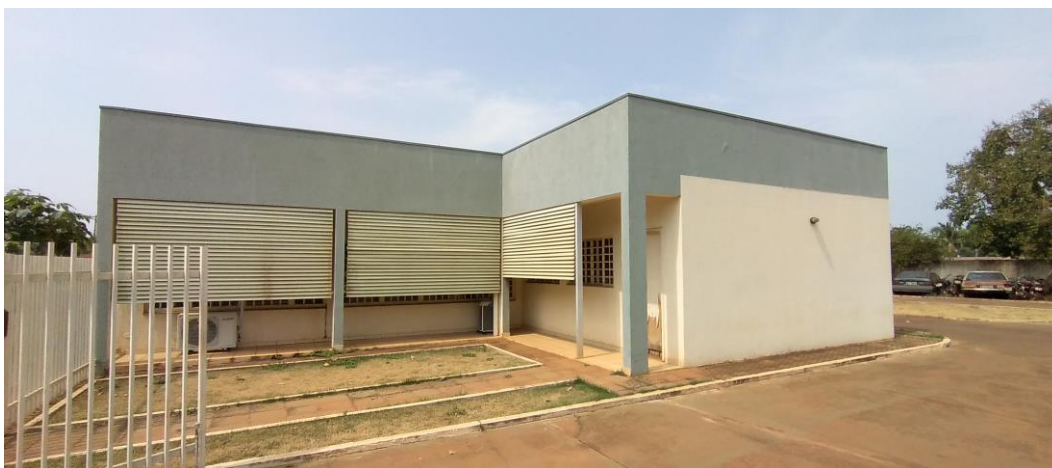
Foto 9: Fachada Lateral Interna

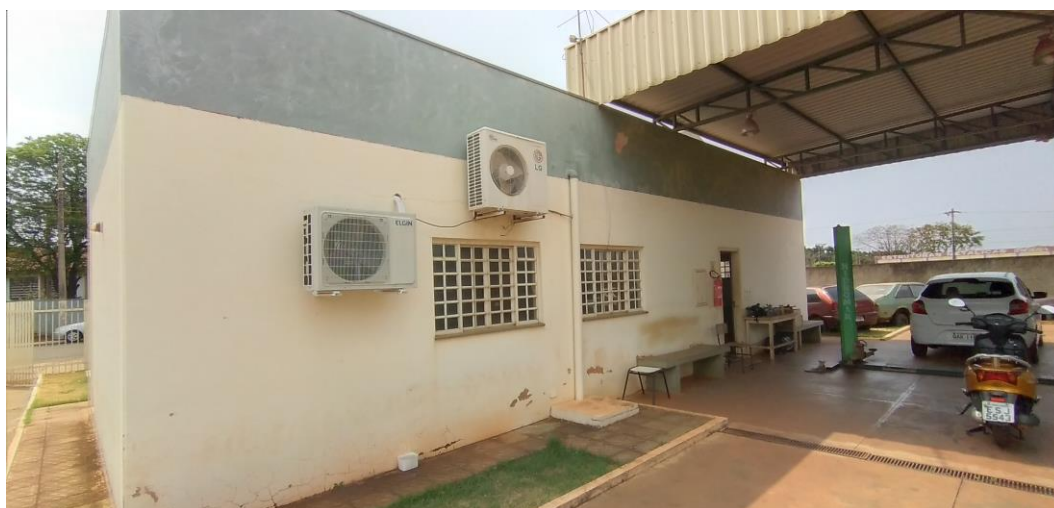
Foto 15: Fachada Posterior

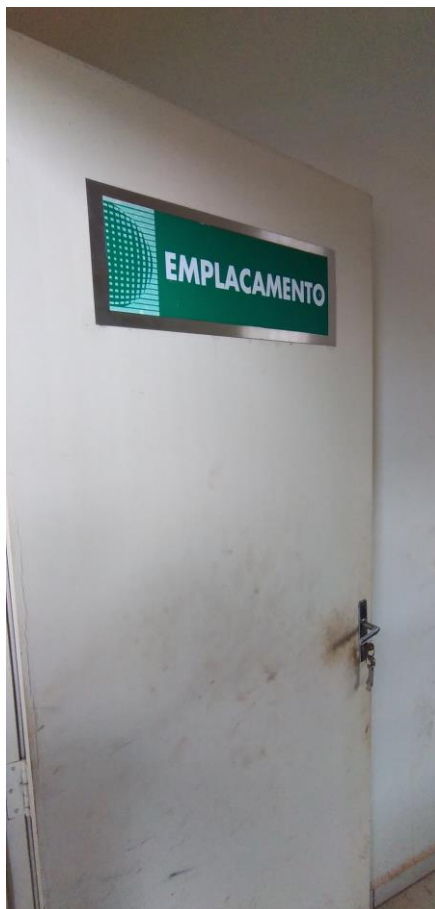
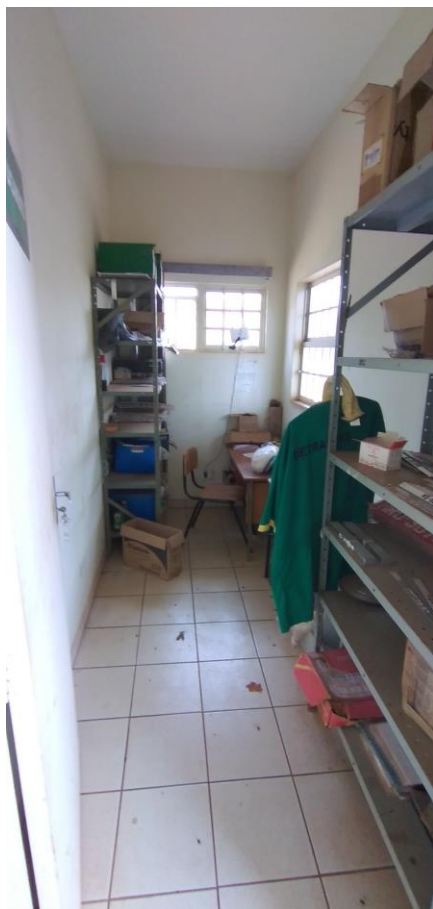
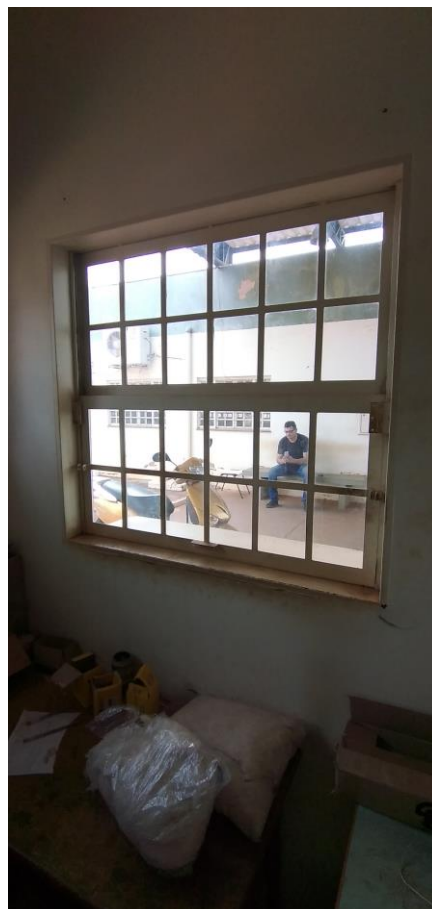
Fotos 26, 27 e 28: Sala de Emplacamento

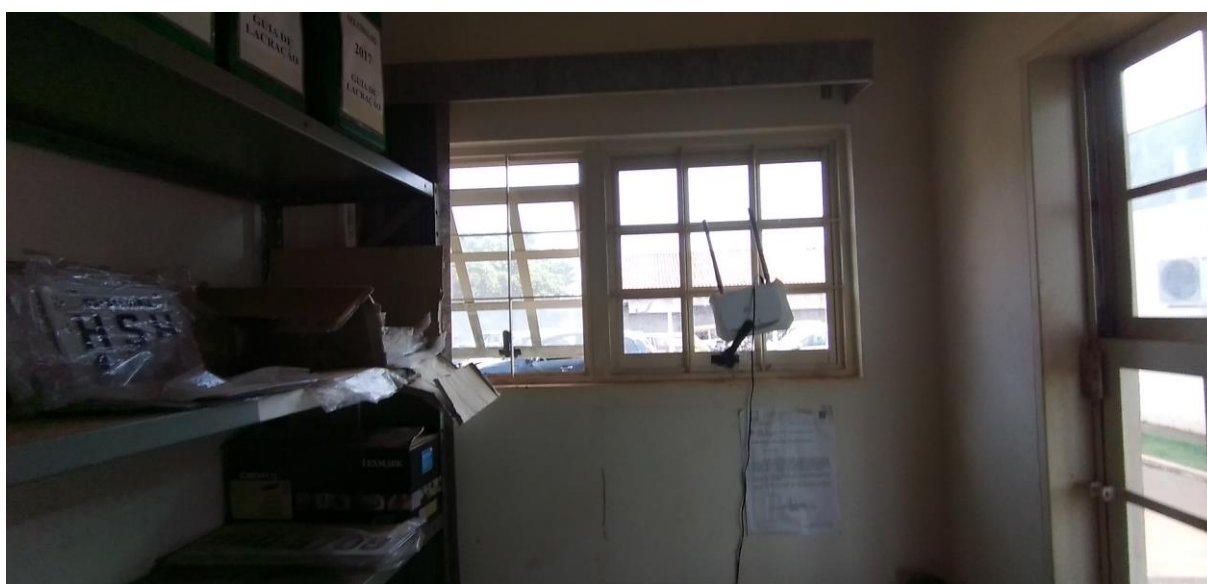
Foto 29: Janela da Sala de Emplacamento

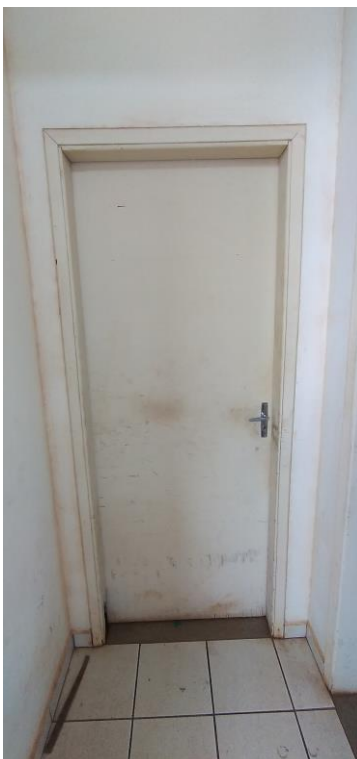
Foto 31: Porta do Arquivo

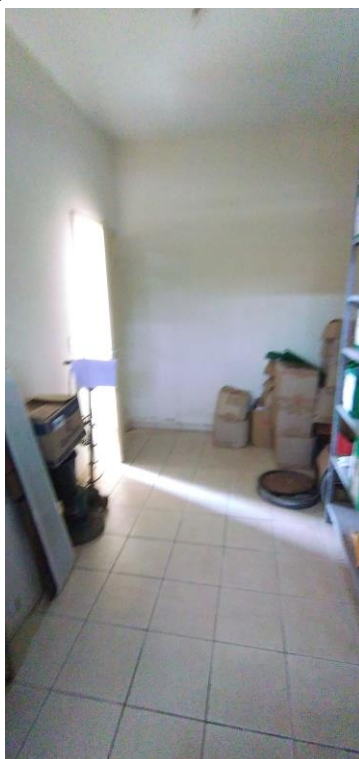
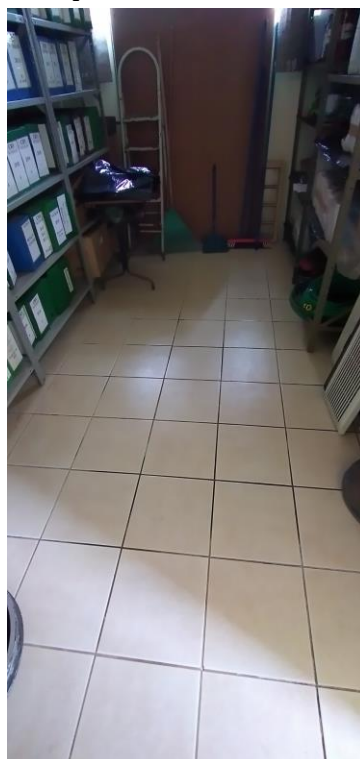
Fotos 33 e 34: Arquivo

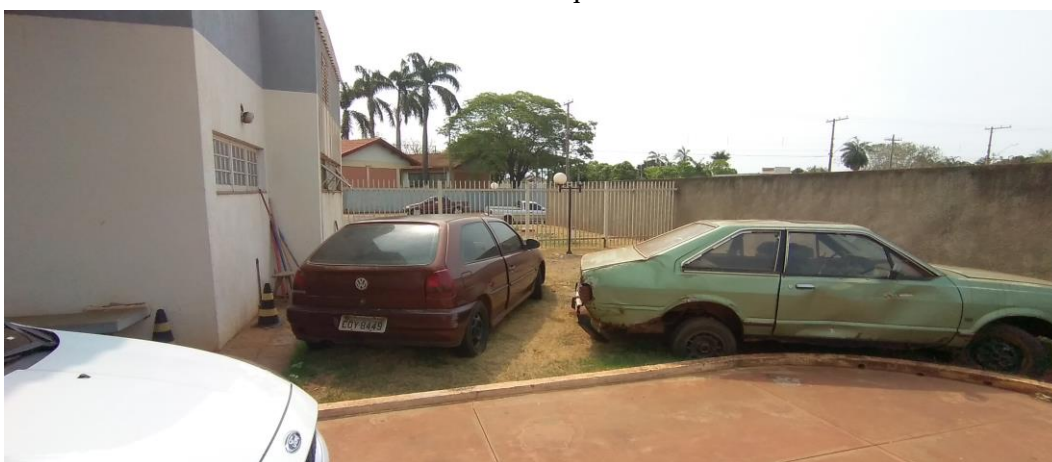
Foto 37: Pátio Interno

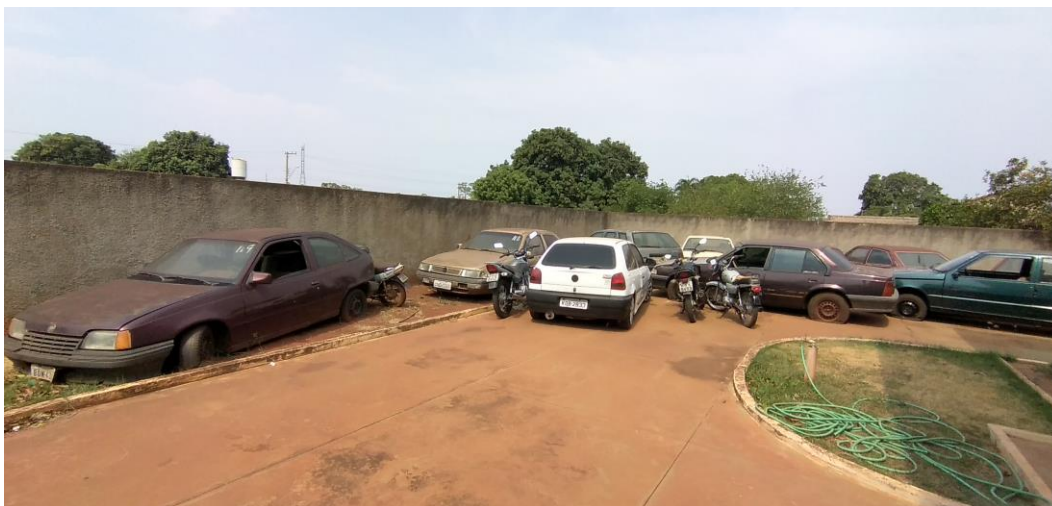
Foto 38: Pátio Interno

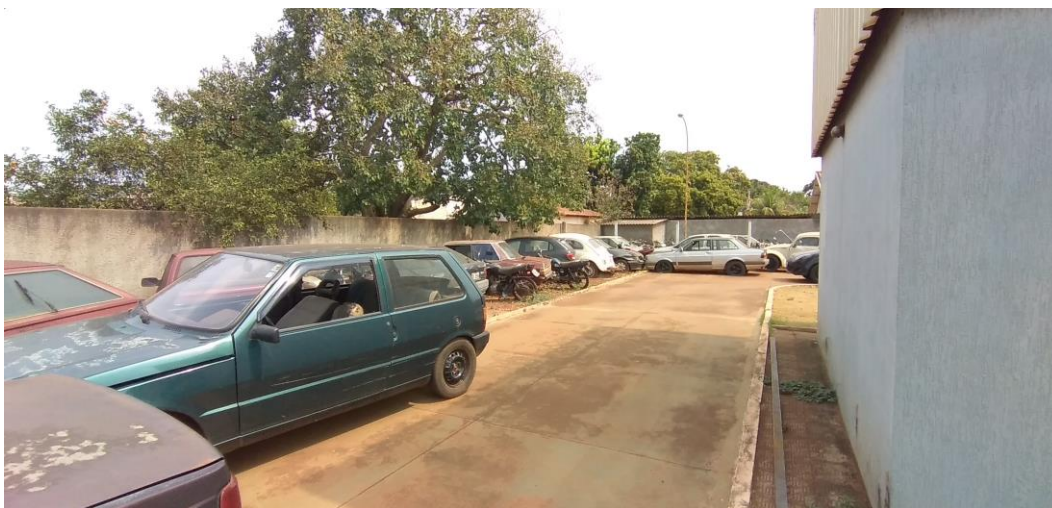
Foto 39: Pátio Interno

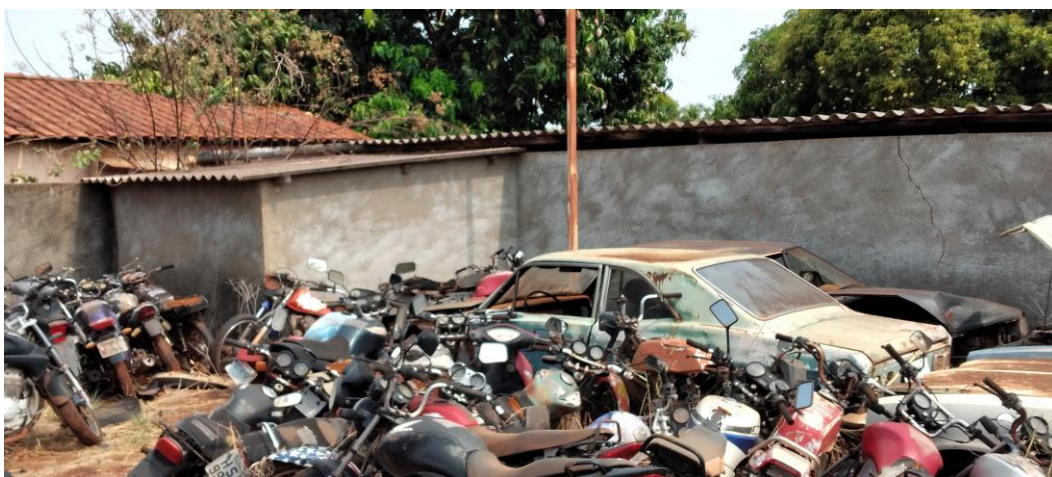
Foto 40: Pátio de Veículos Apreendidos

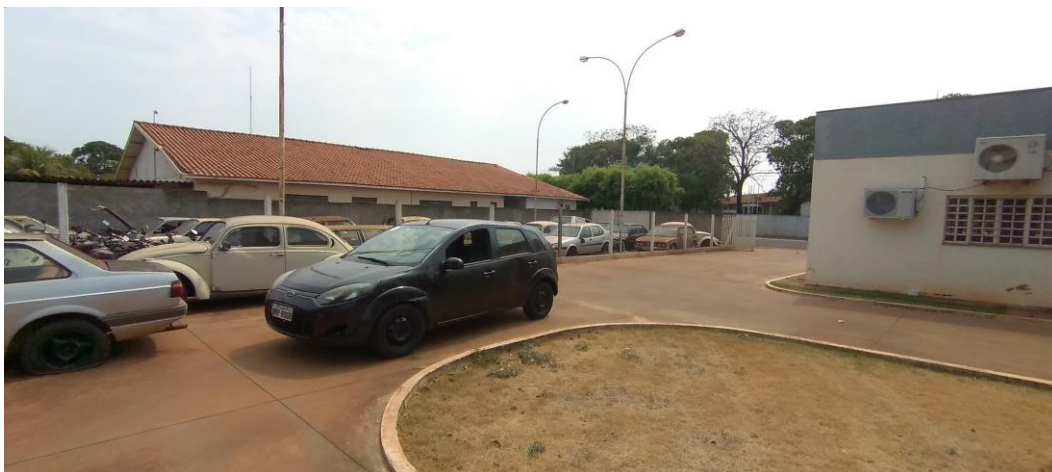
Foto 41: Pátio Interno

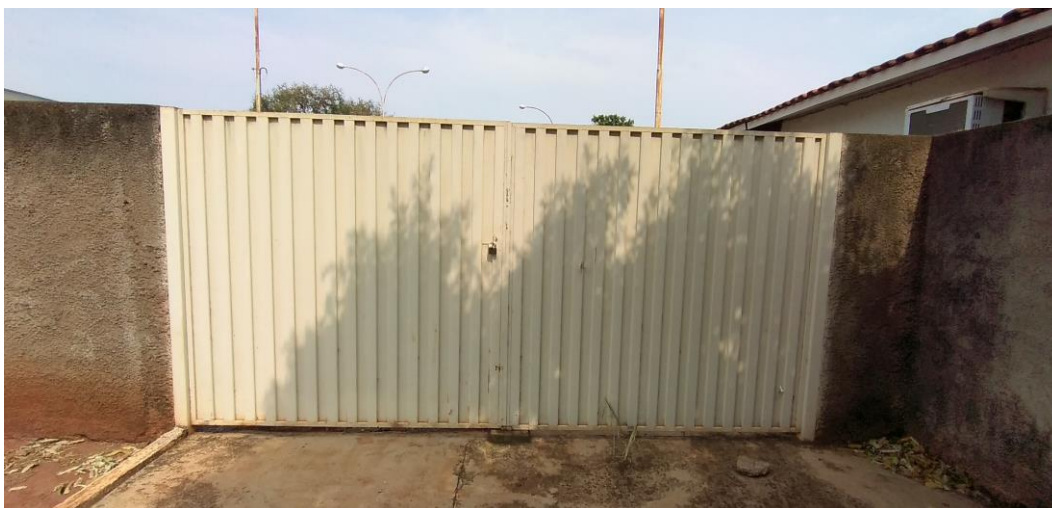
Foto 43: Portão de Acesso ao Pátio de Veículos Apreendidos

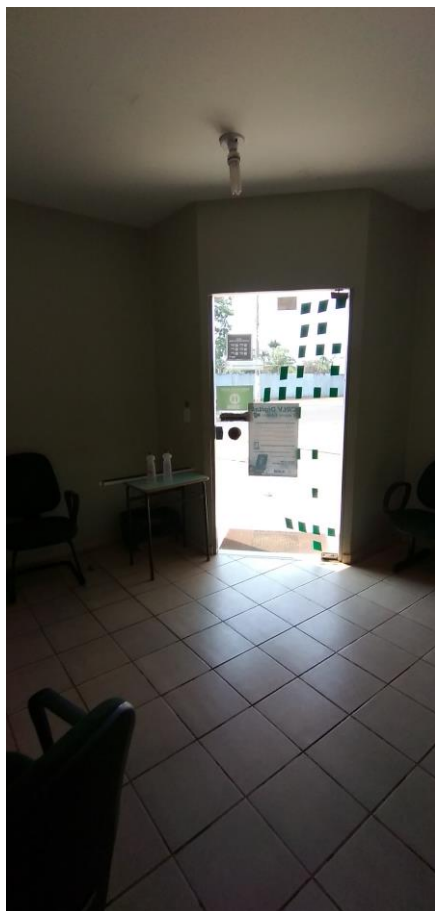
Foto 44: Entrada Principal

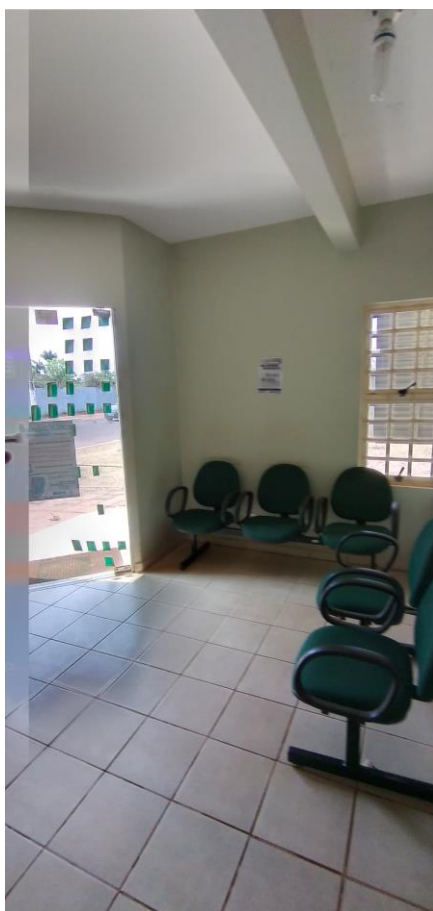
Foto 45: Área de Atendimento

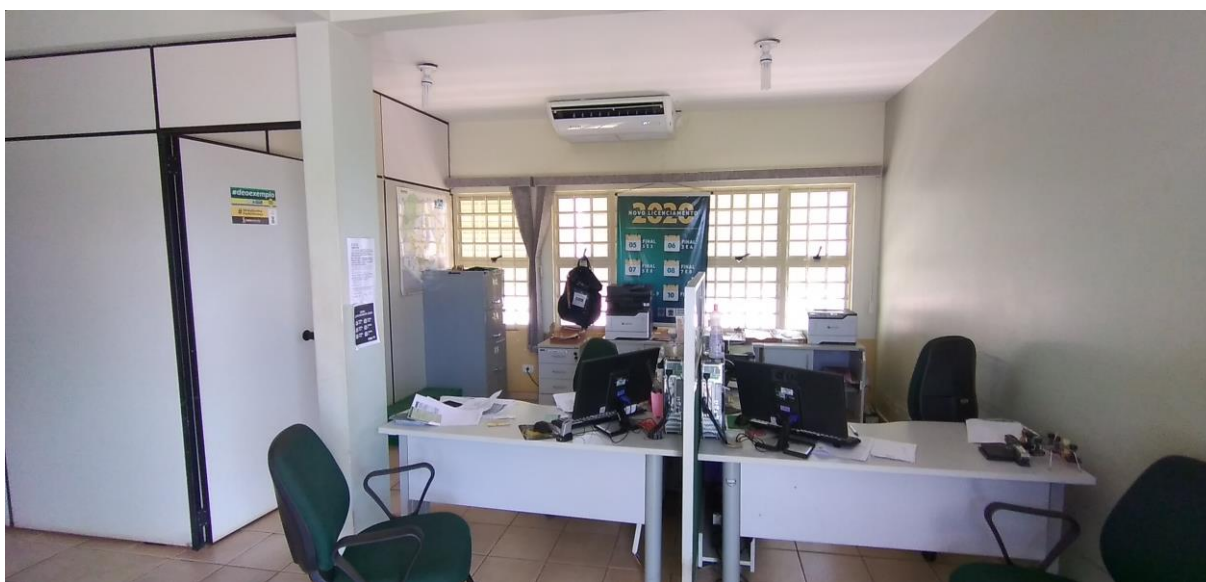
Foto 47: Área de Atendimento

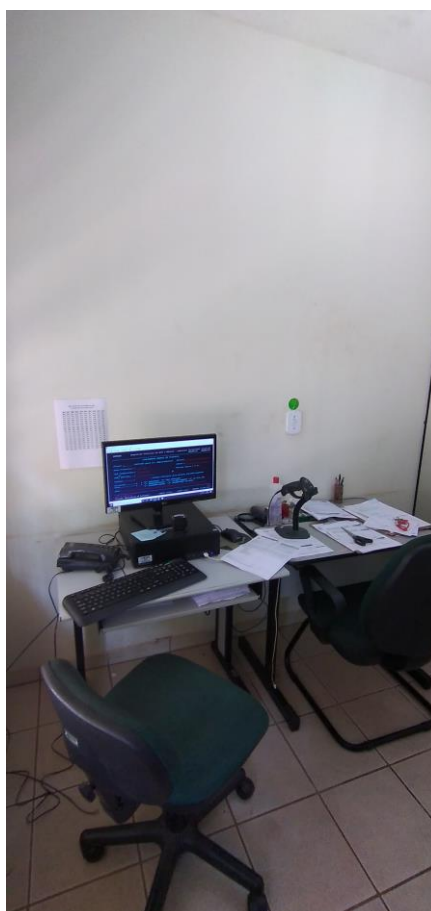
Foto 50: Sala de Digitação

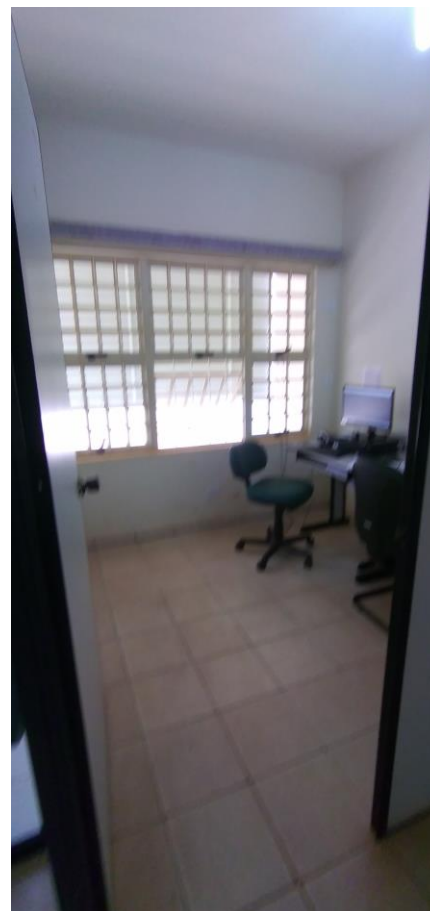
Foto 51: Sala de Digitação

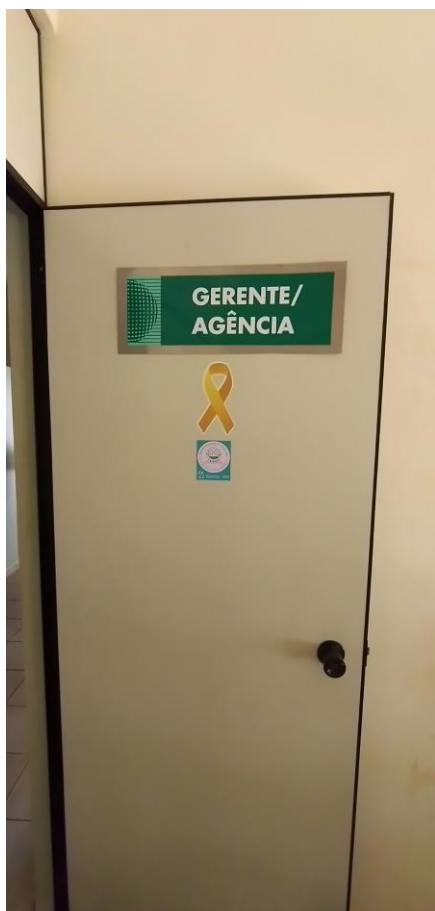
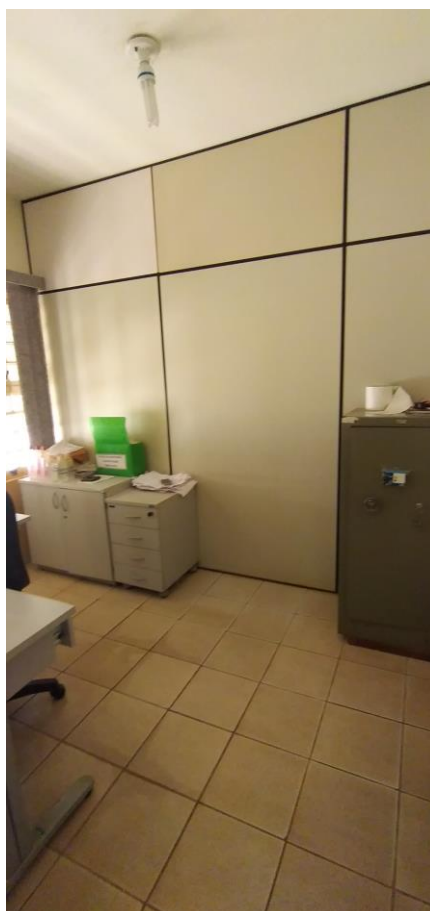
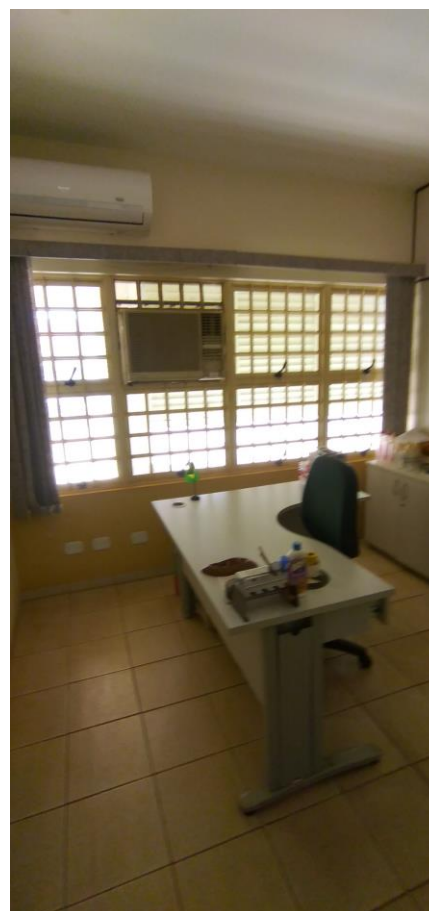
Fotos 53, 54 e 55: Sala do Gerente

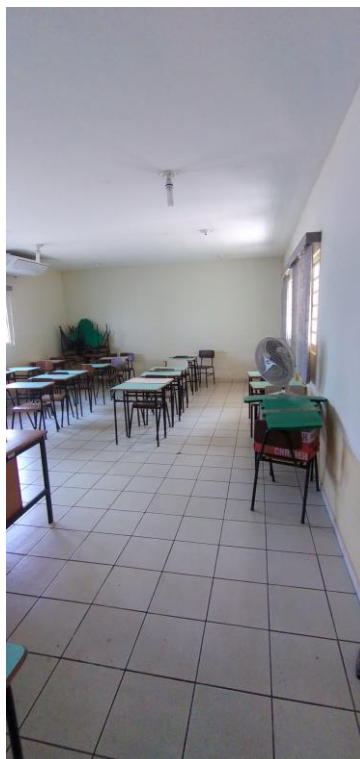
Fotos 63 e 64: Sala de Exames

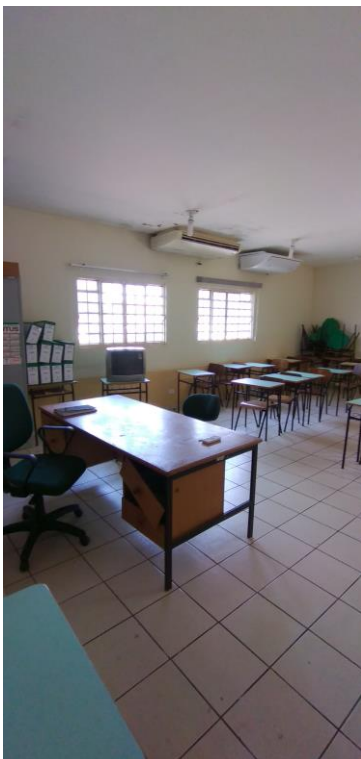
Foto 65: Porta de Acesso Externo Danificada

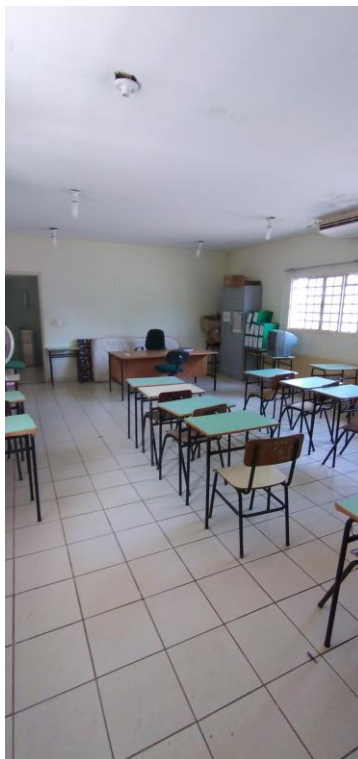
Foto 66: Porta de Acesso Externo Danificada

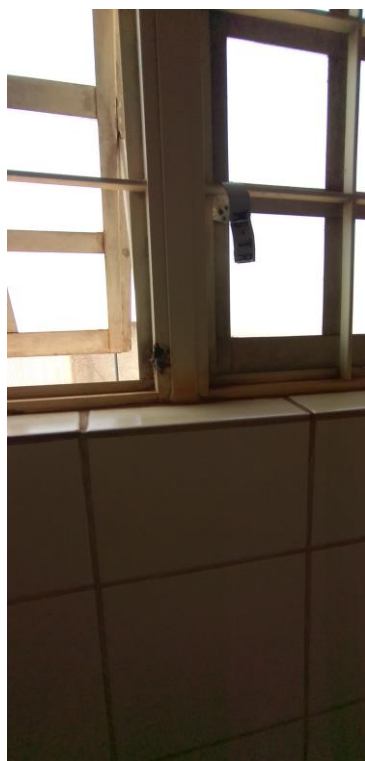
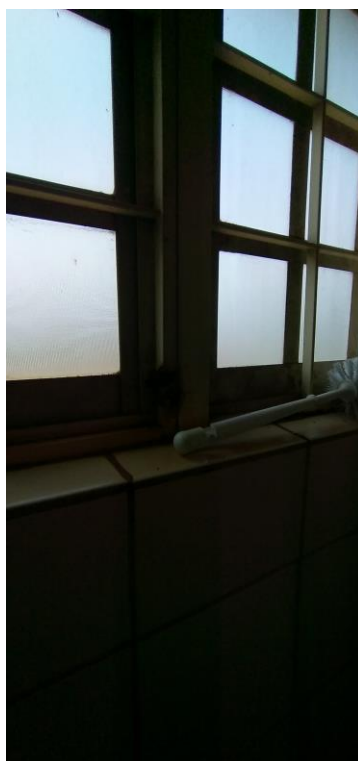
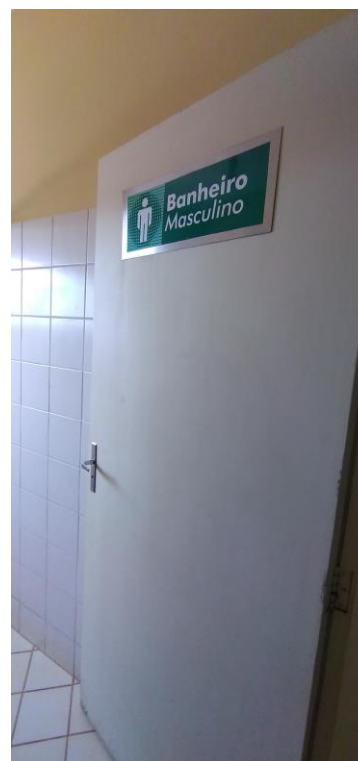
Fotos 76 e 77: Janelas do Banheiro Feminino Danificadas

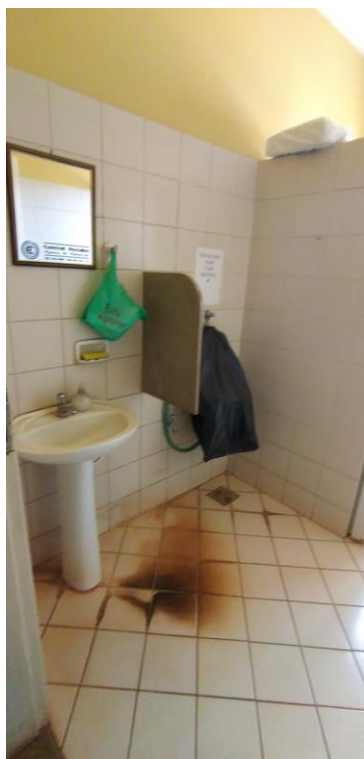
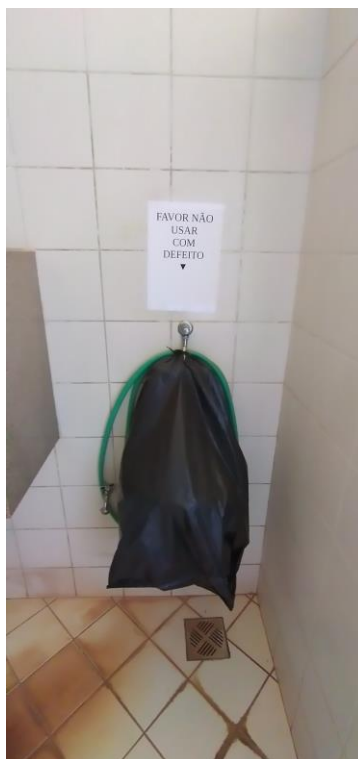
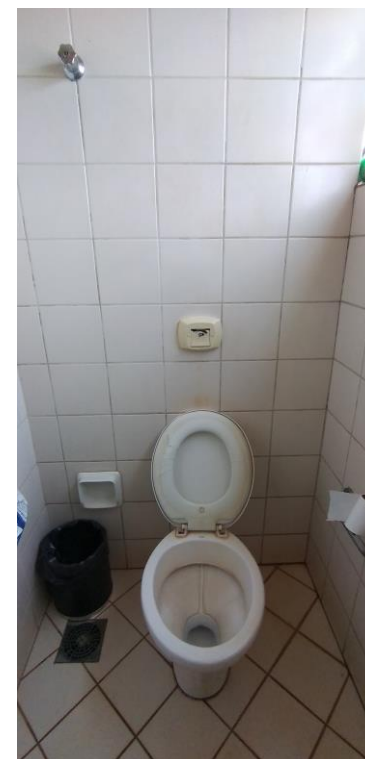
Foto 79 e 80: Banheiro Masculino Danificado
