## Relatório Fotográfico

**Local:** Bela Vista /MS

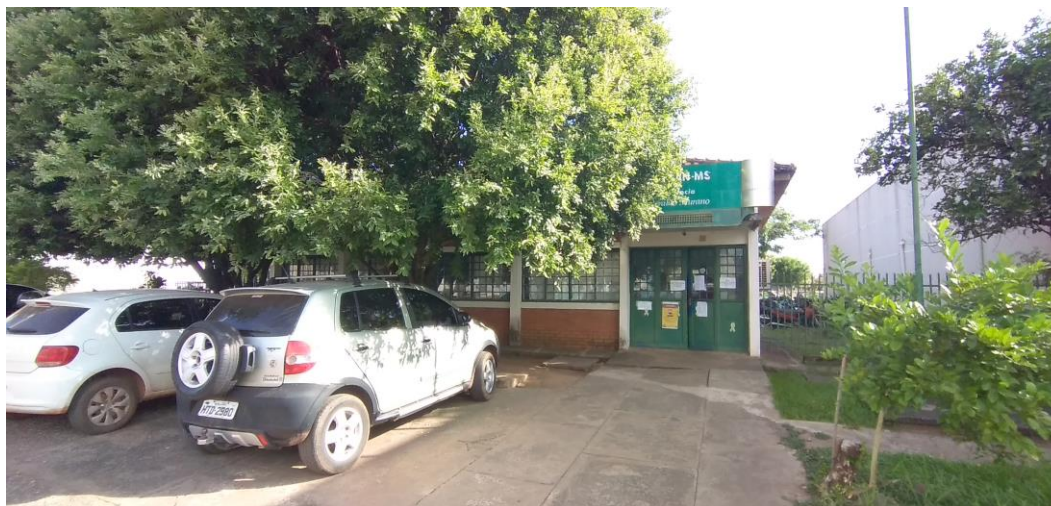
Foto 1: Estacionamento e Fachada Frontal

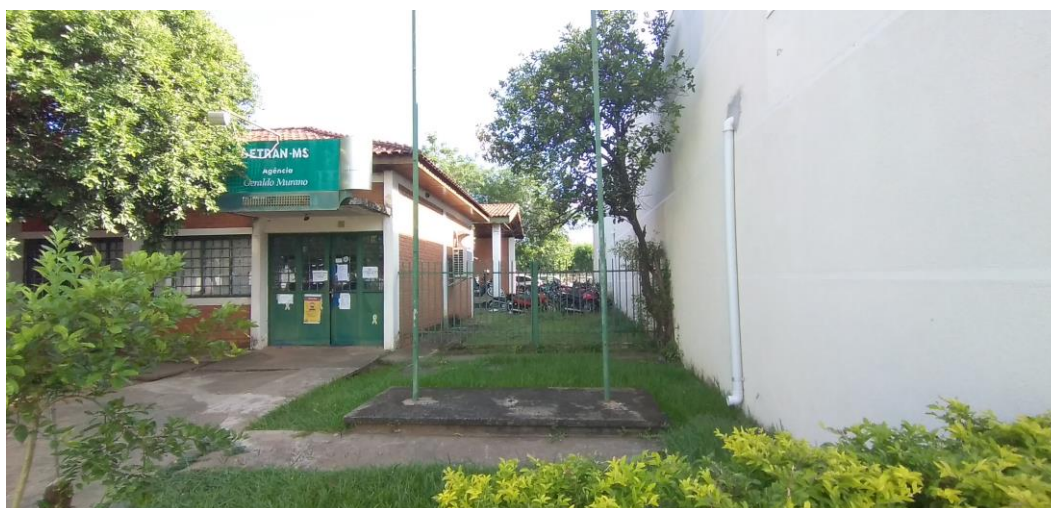
Foto 2: Gradil Frontal e Jardim Frontal

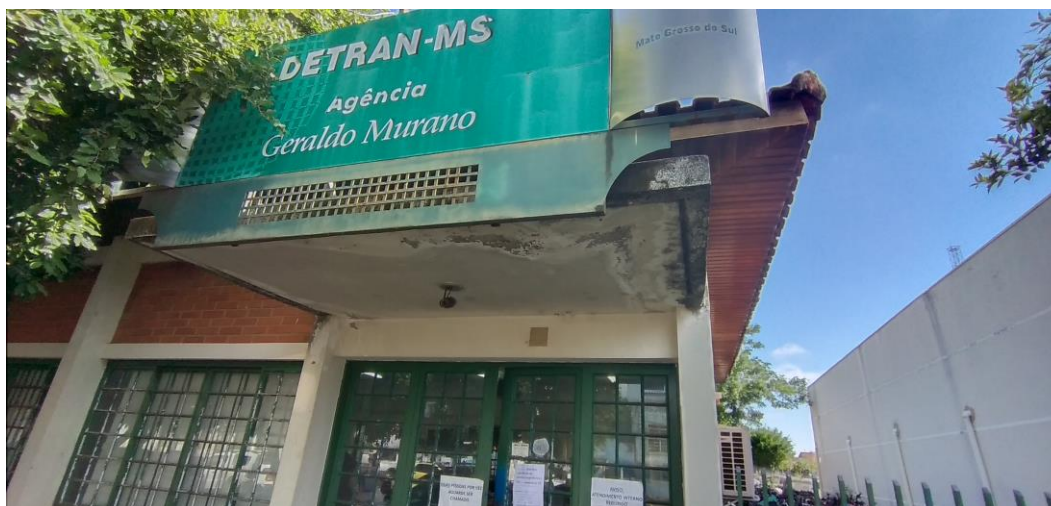
Foto 4: Marquise sobre a Entrada Principal

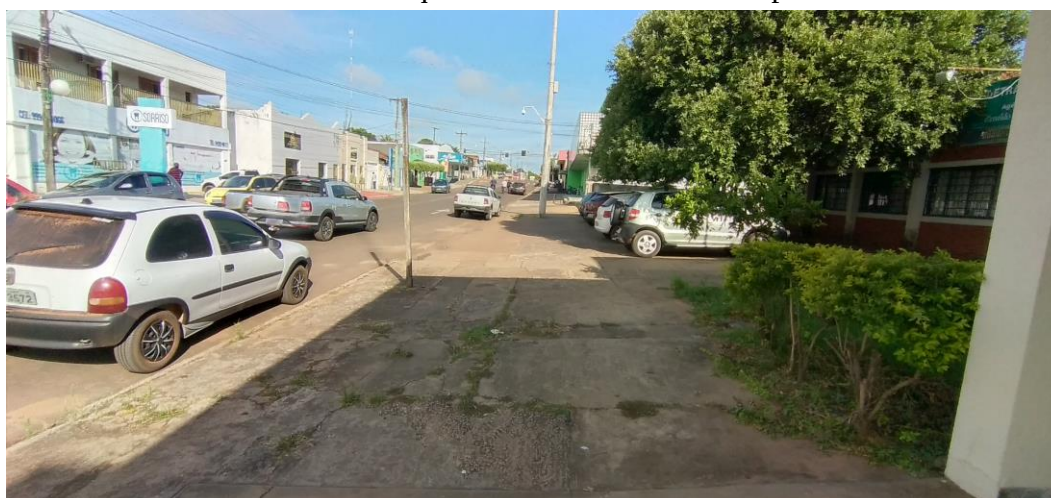
Foto 5: Calçada Externa

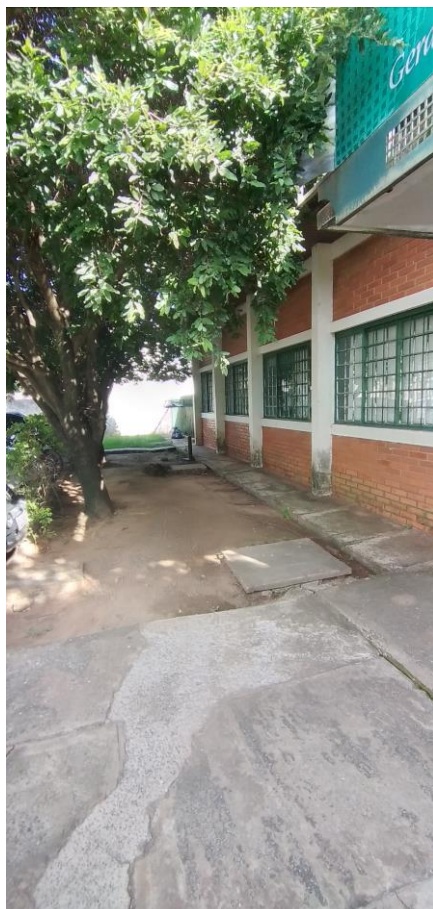
Foto 7: Fachada Frontal

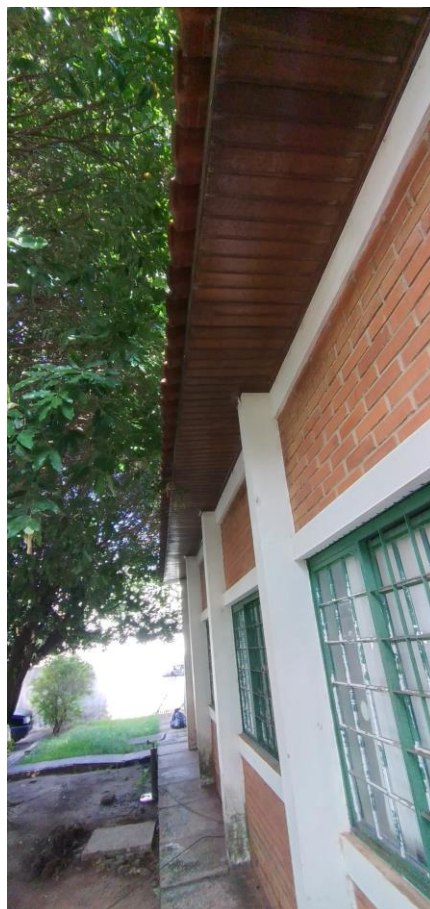
Foto 8: Beiral Frontal

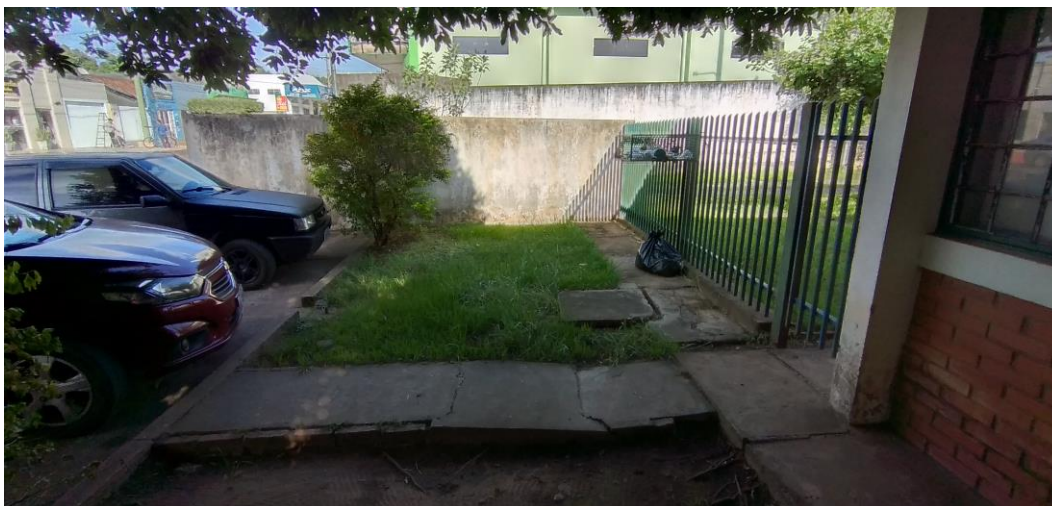
Foto 10: Jardim Frontal

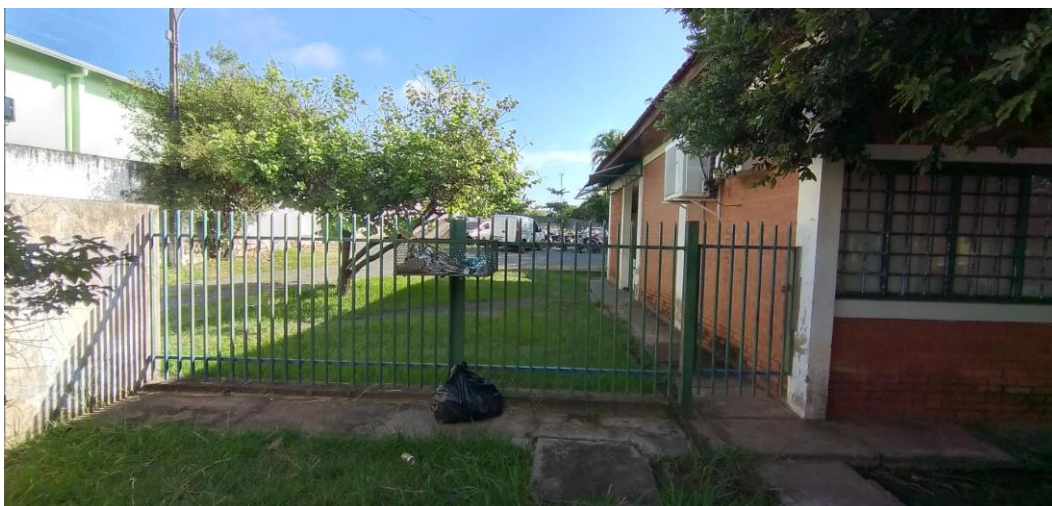
Foto 11: Gradil Frontal

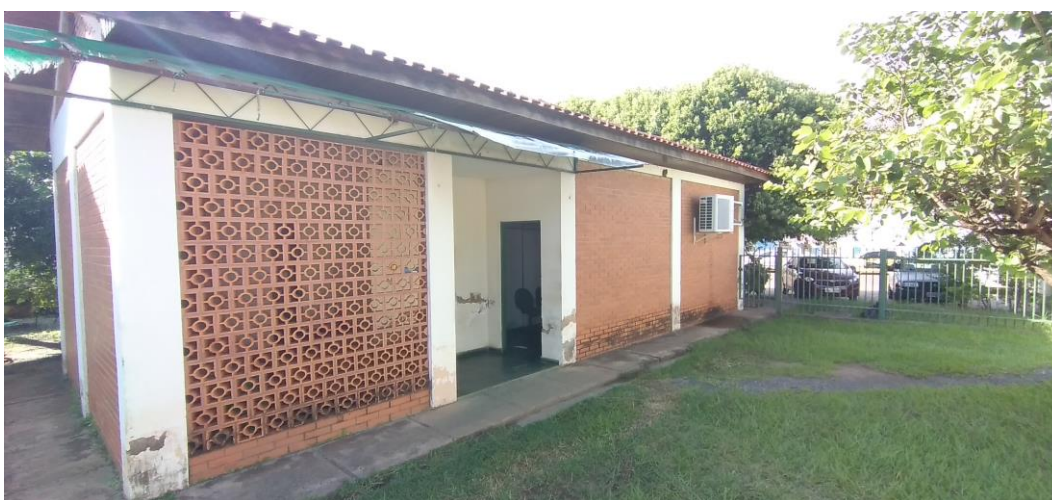
Foto 15: Fachada Lateral

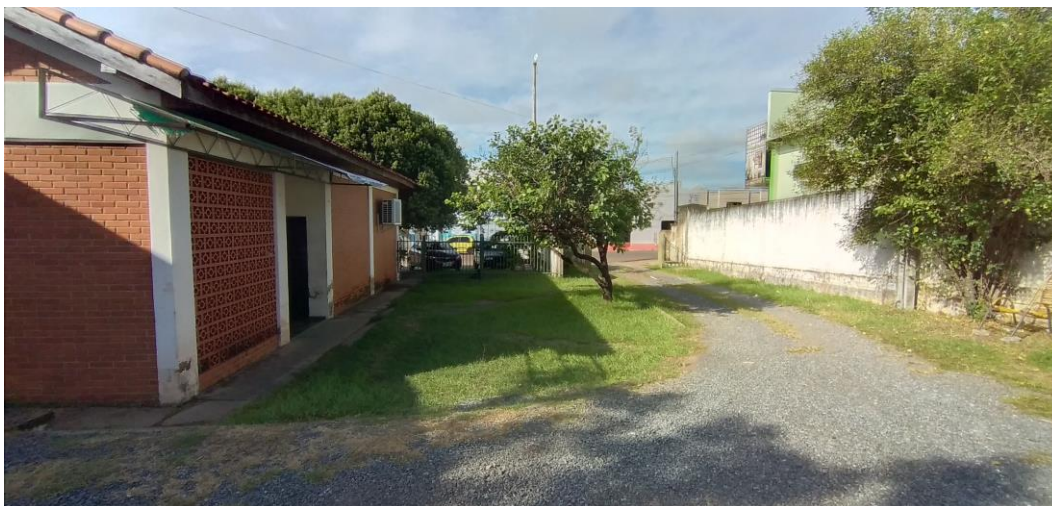
Foto 16: Pátio Interno

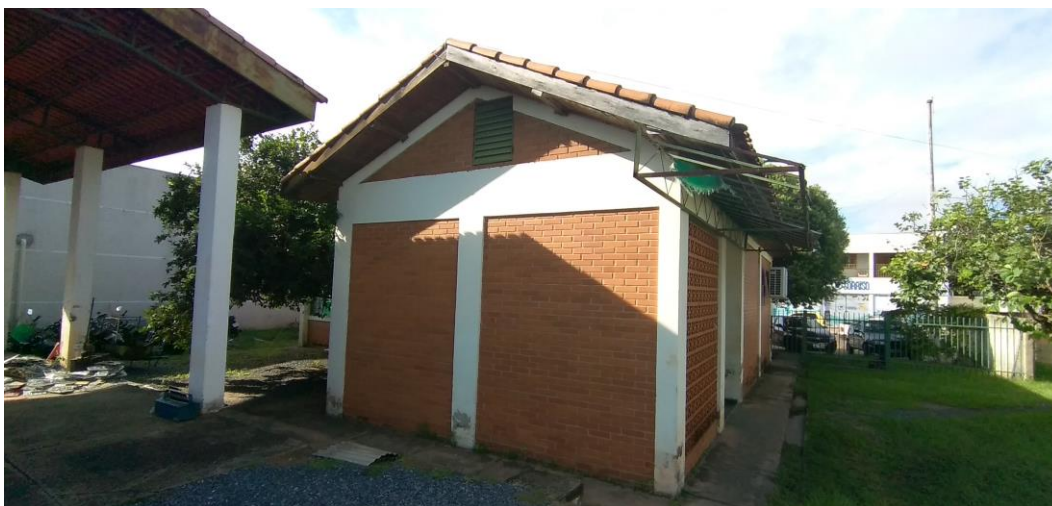
Foto 17: Fachada Posterior

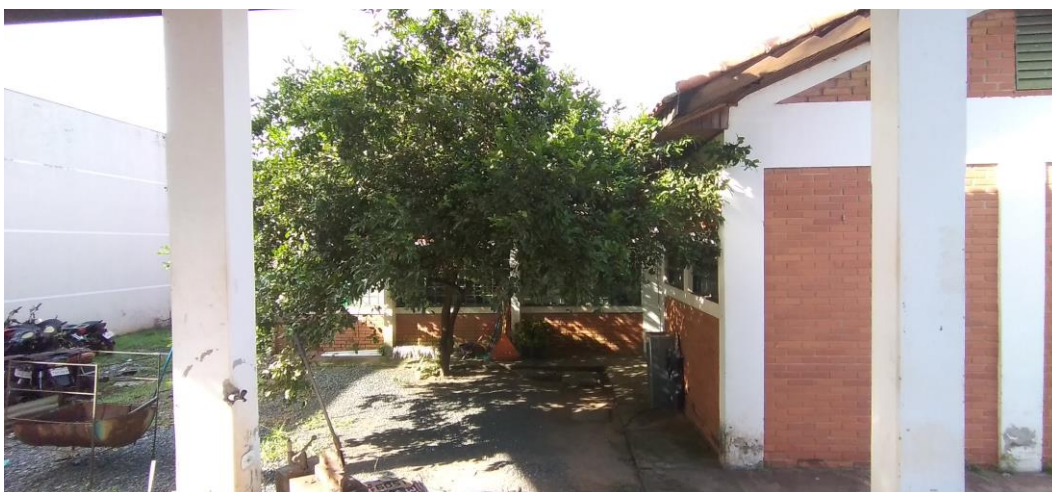
Foto 18: Fachada Posterior

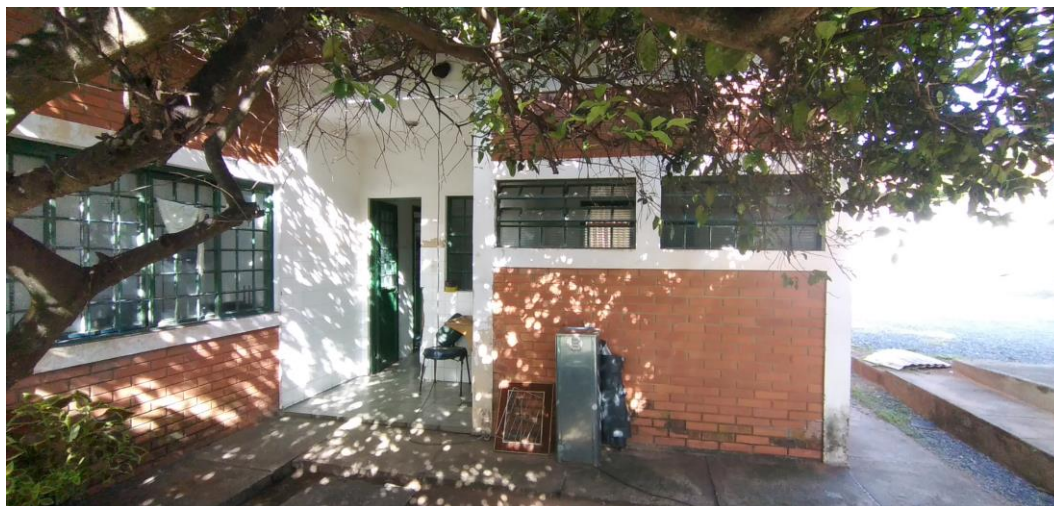
Foto 19: Fachada Posterior e Acesso de Serviço

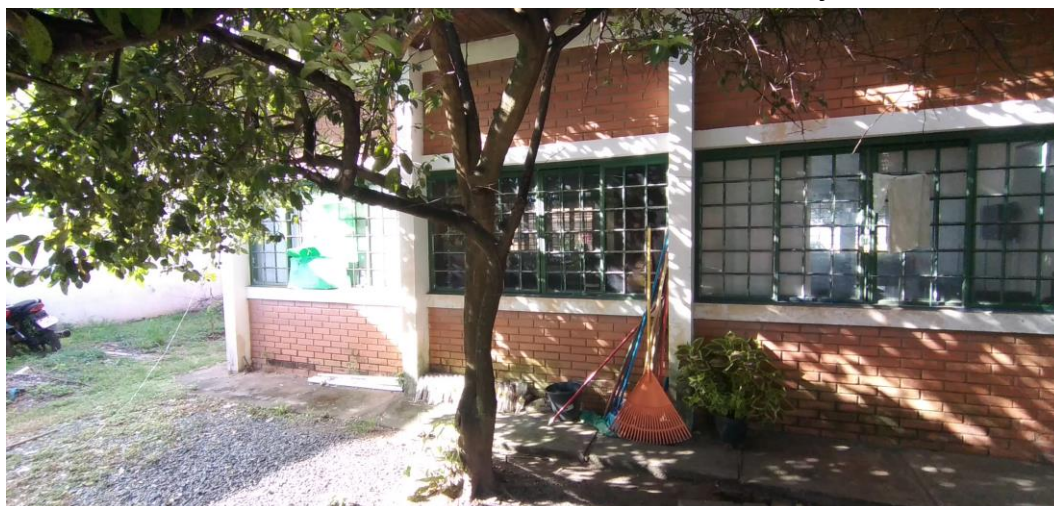
Foto 20: Fachada Posterior

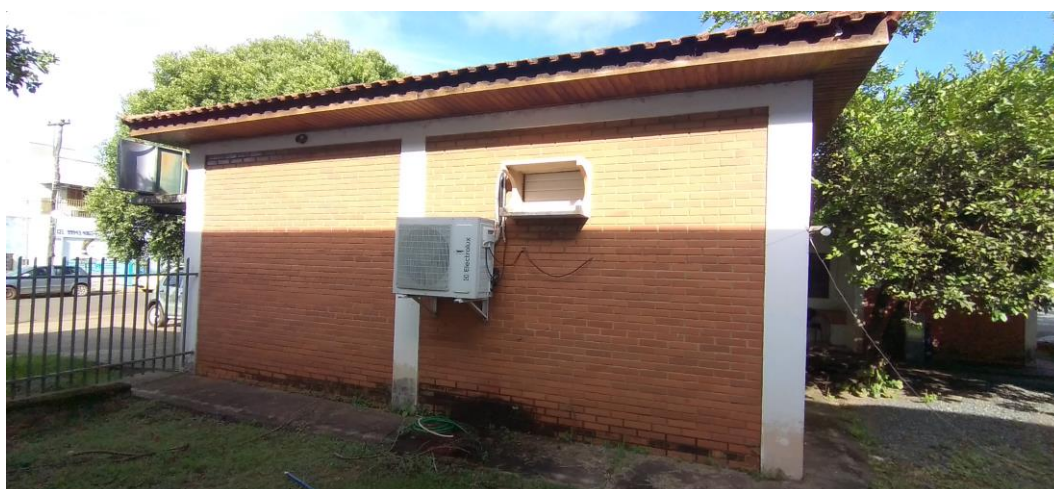
Foto 21: Fachada Lateral

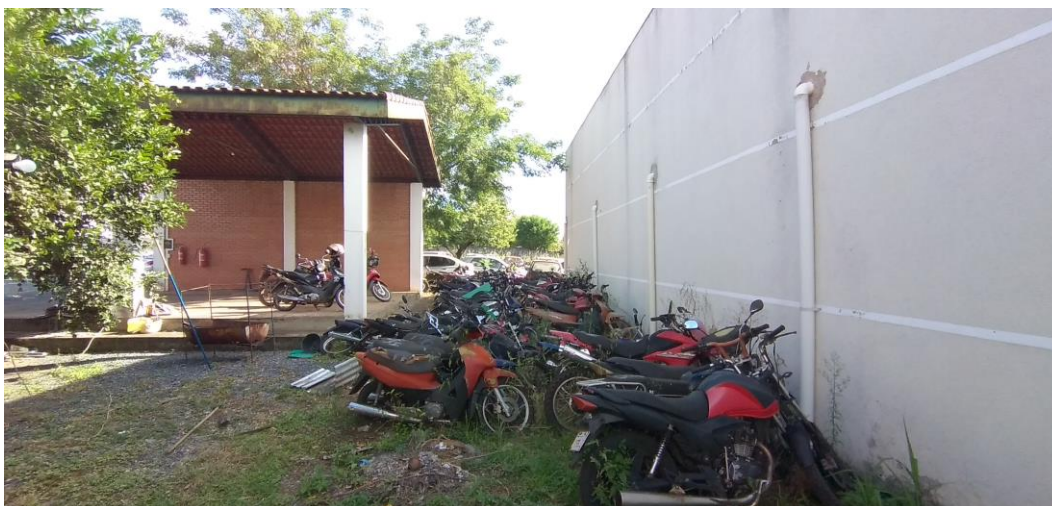
Foto 23: Pátio de Veículos Apreendidos

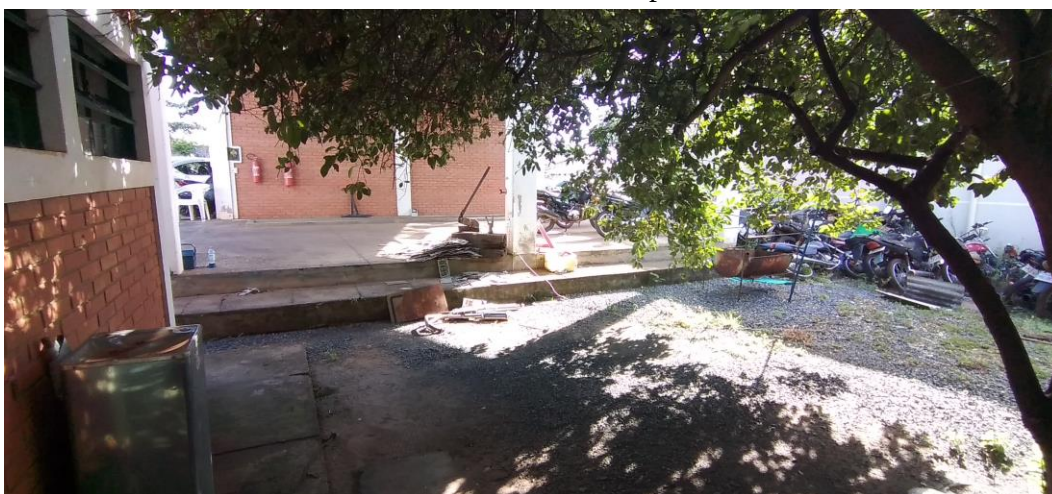
Foto 24: Pátio Interno

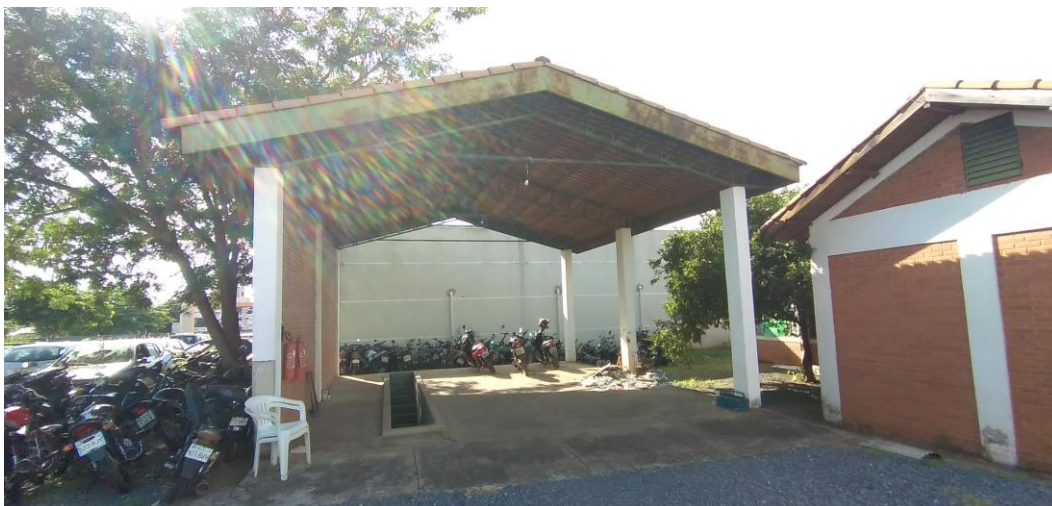
Foto 28: Área de Vistoria

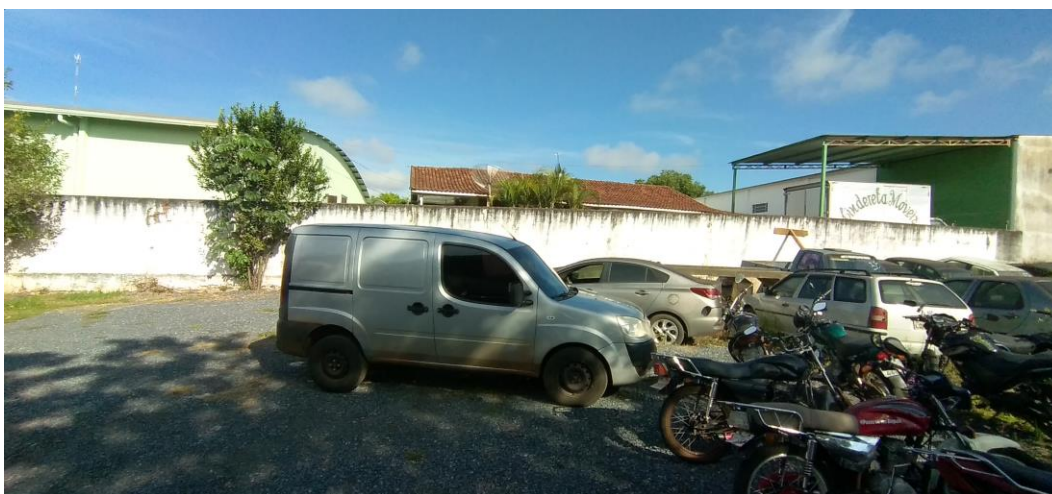
Foto 30: Pátio de Veículos Apreendidos

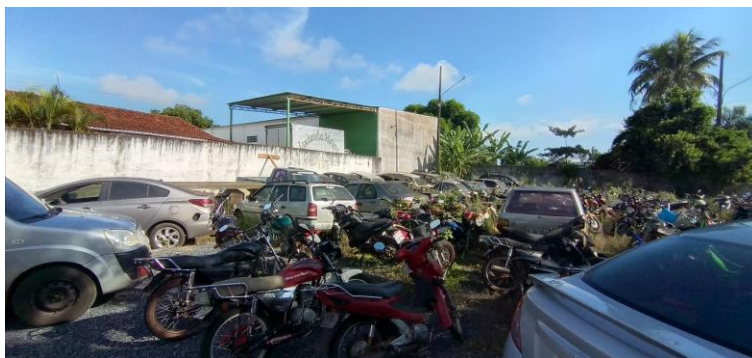
Foto 31: Pátio de Veículos Apreendidos

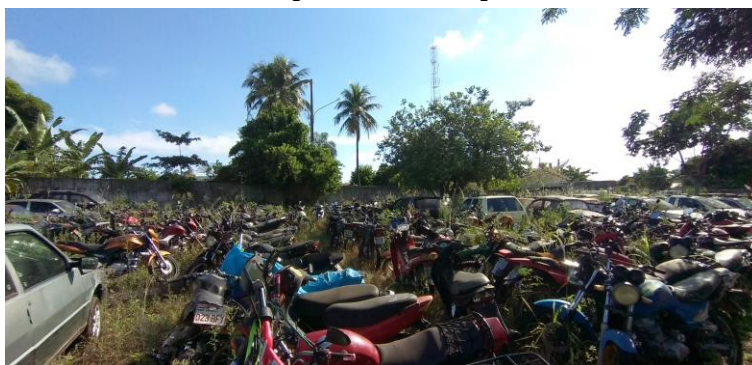
Foto 33: Pátio de Veículos Apreendidos

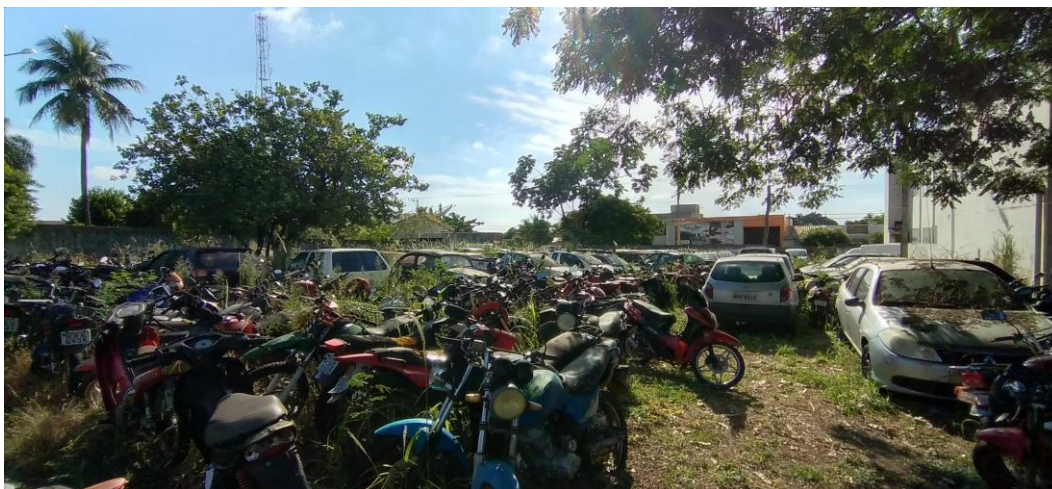
Foto 34: Pátio de Veículos Apreendidos

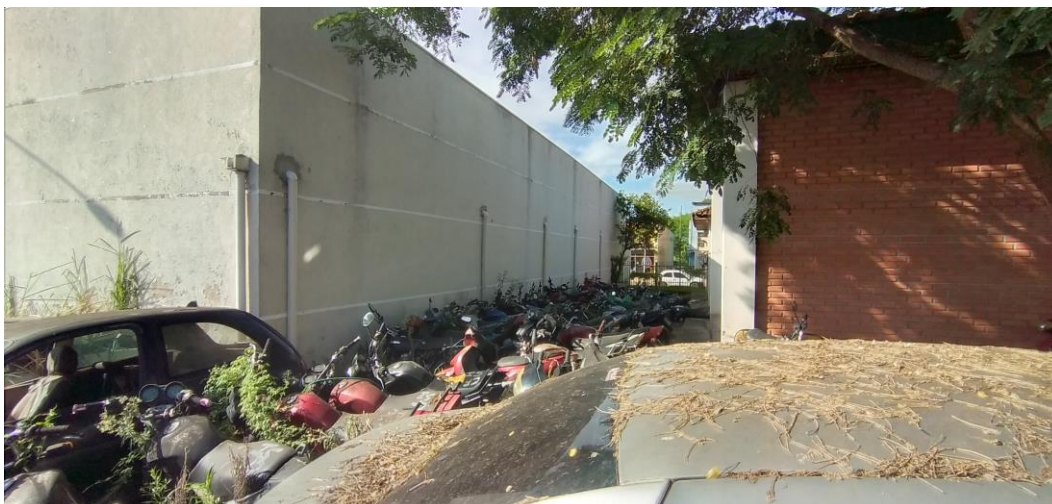
Foto 35: Pátio de Veículos Apreendidos

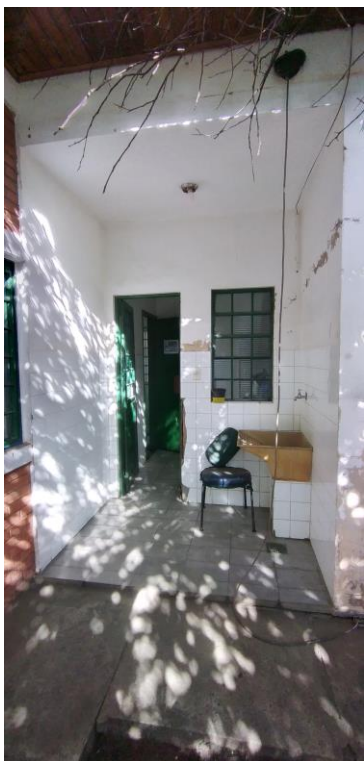
Foto 37: Área de Serviço

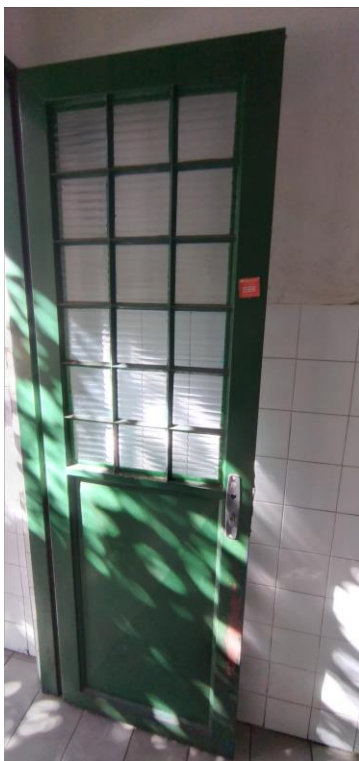
Fotos 38 e 39: Porta de Acesso de Serviço a Copa

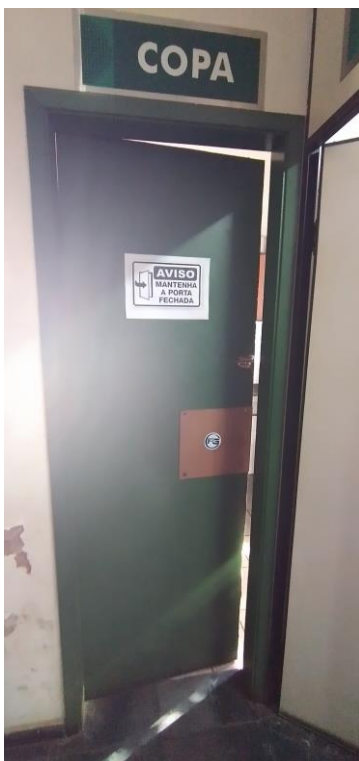
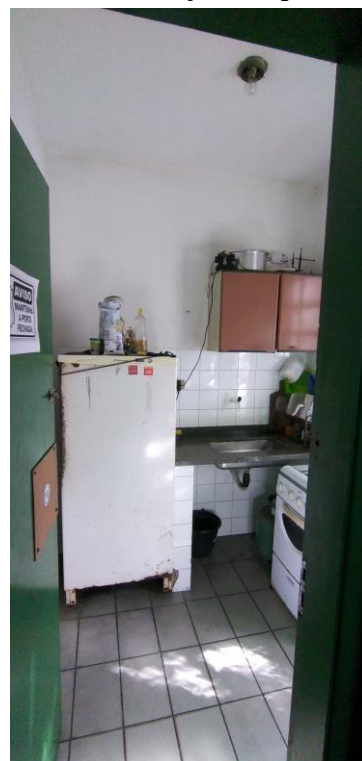
Foto 42: Copa

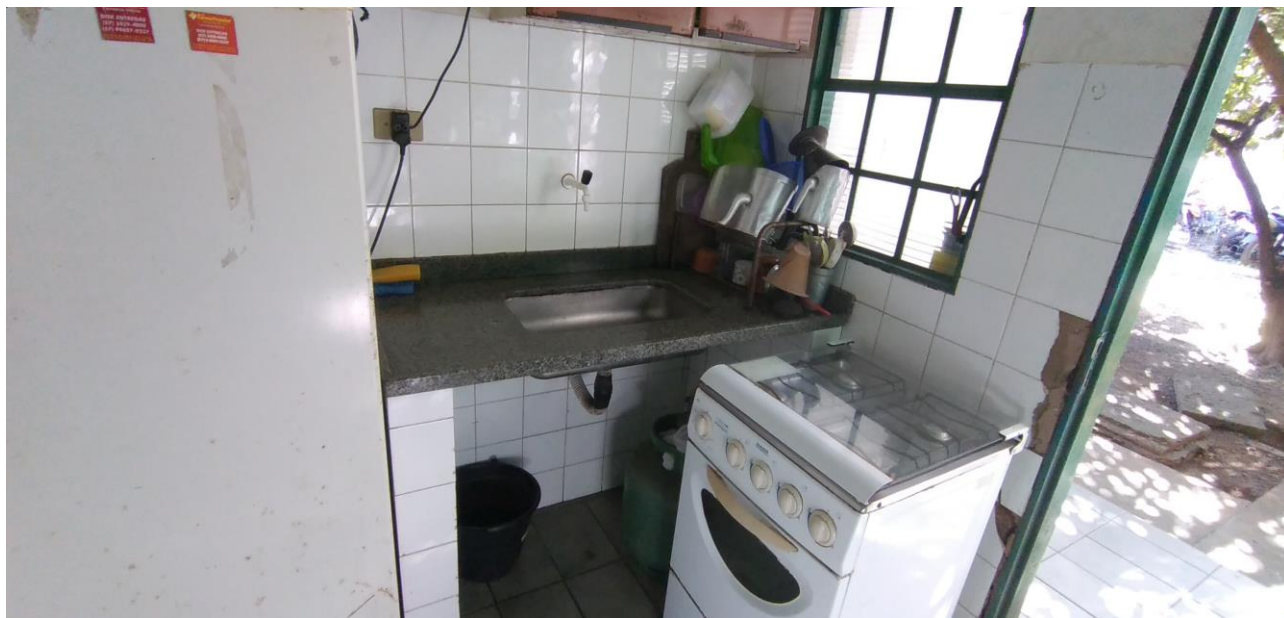
Foto 43: Bancada da Copa

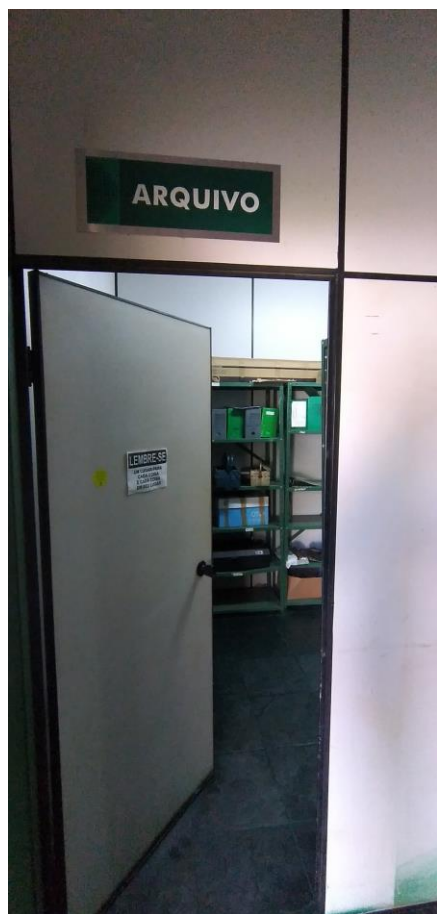
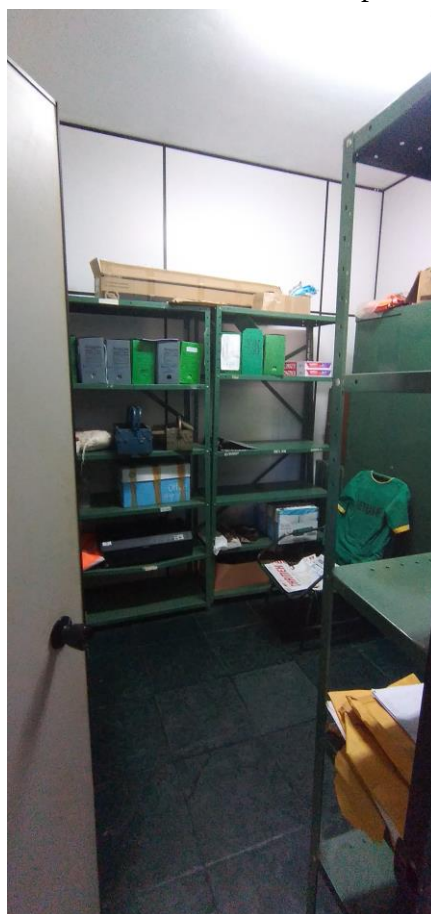
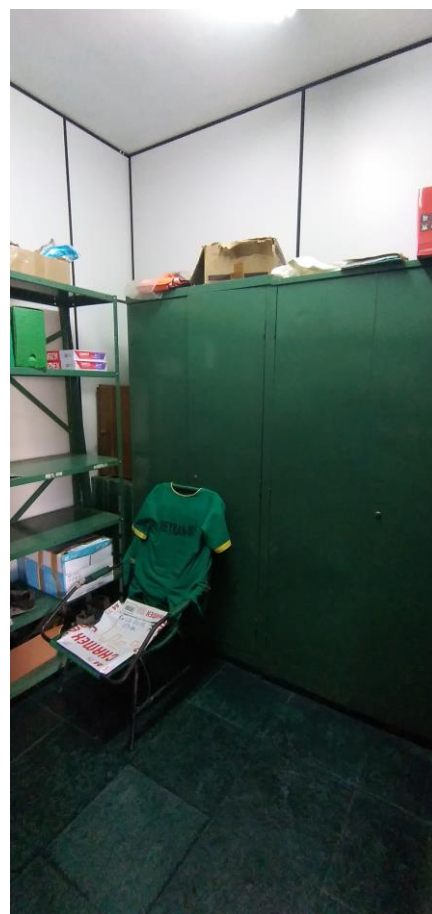
Fotos 44, 45 e 46: Arquivo

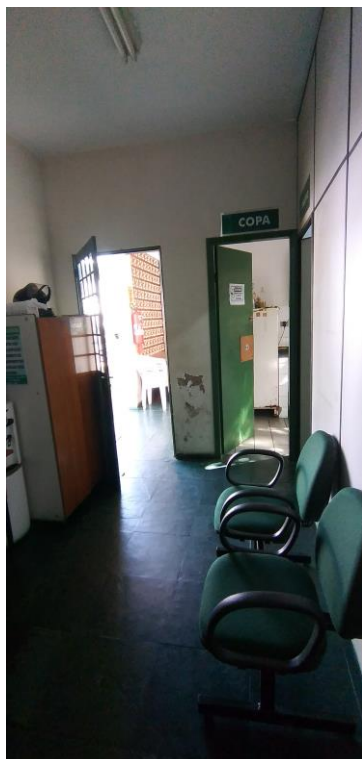
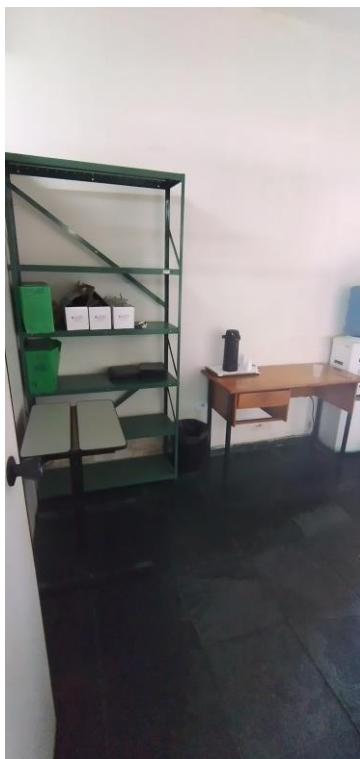
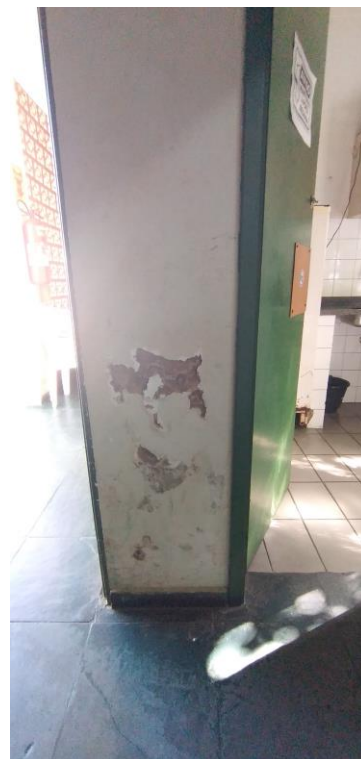
Fotos 47 e 48: Área de Circulação

Foto 49: Parede da Área de Circulação

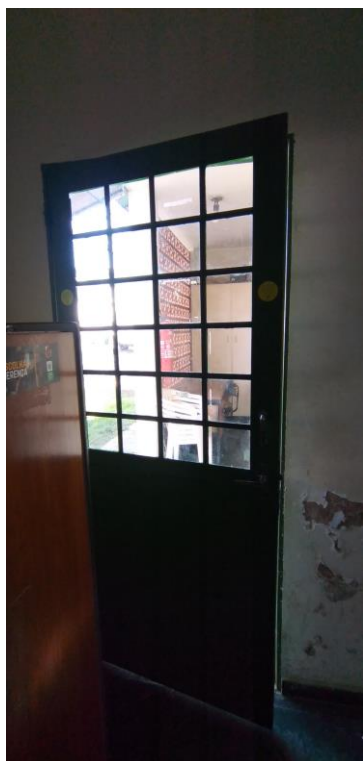
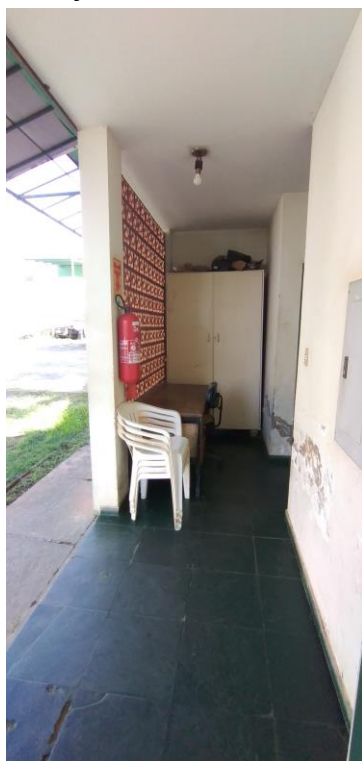
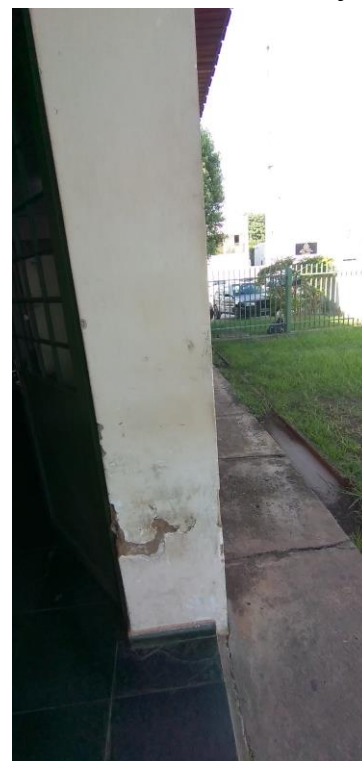
Foto 50: Porta Acesso a Área Externa

Foto 51: Área de Circulação Externa

Foto 52: Parede Danificada

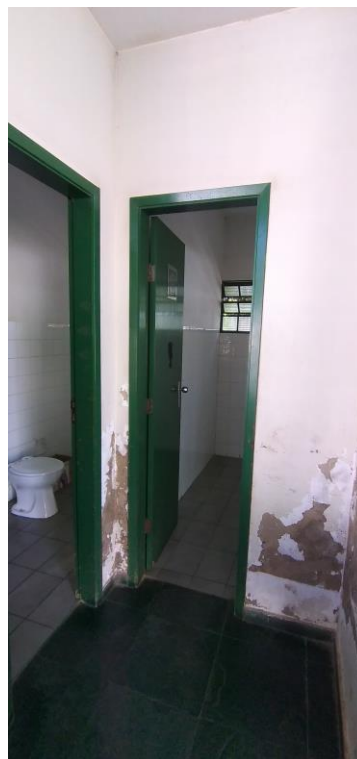
Fotos 53 e 54: Paredes da Área de Circulação Danificada

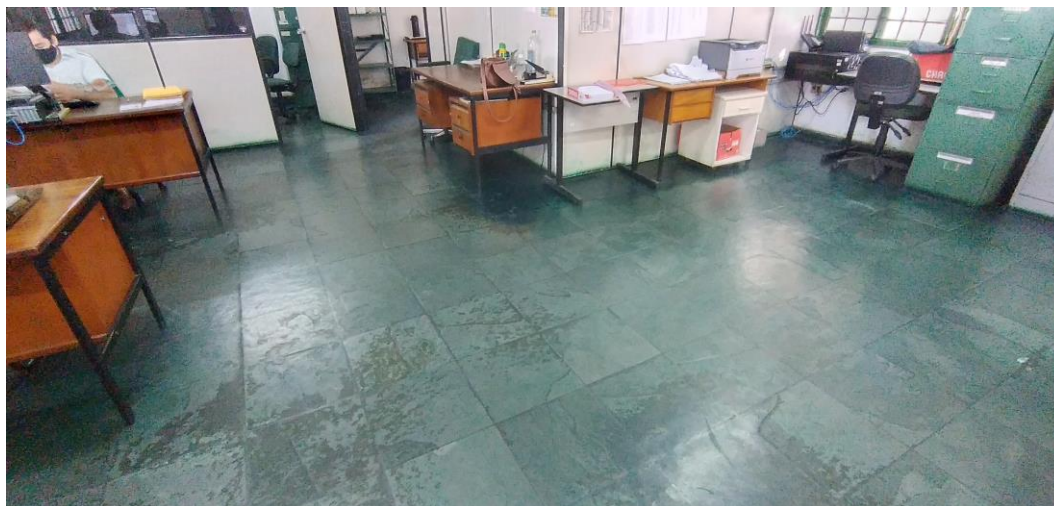
Foto 71: Piso do Administrativo

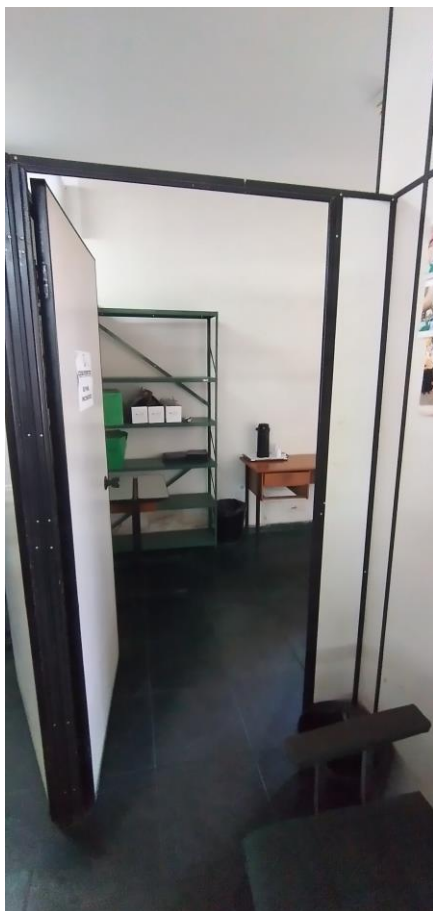
Foto 77: Acesso a Área de Circulação
