## Relatório Fotográfico

**Local:** Porto Murtinho /MS

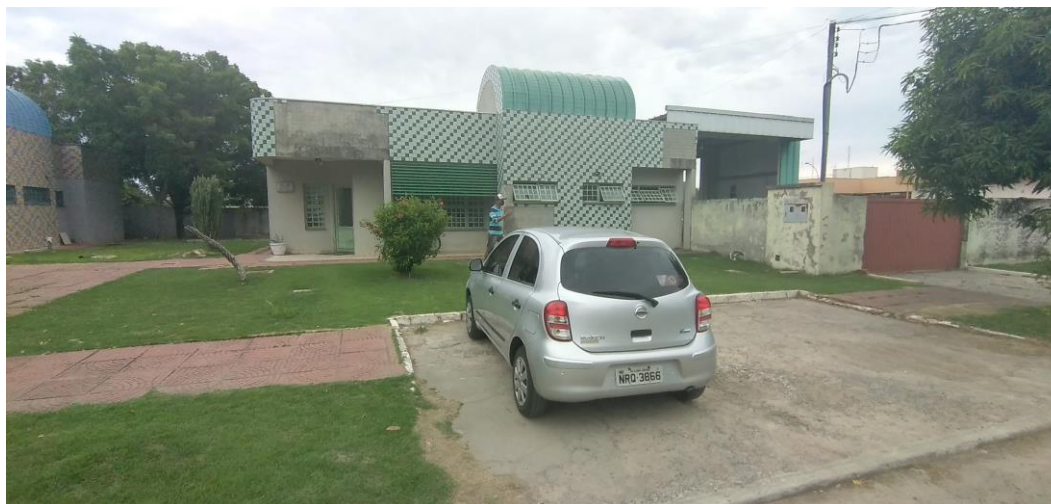
Foto 1: Estacionamento e Jardim Frontal

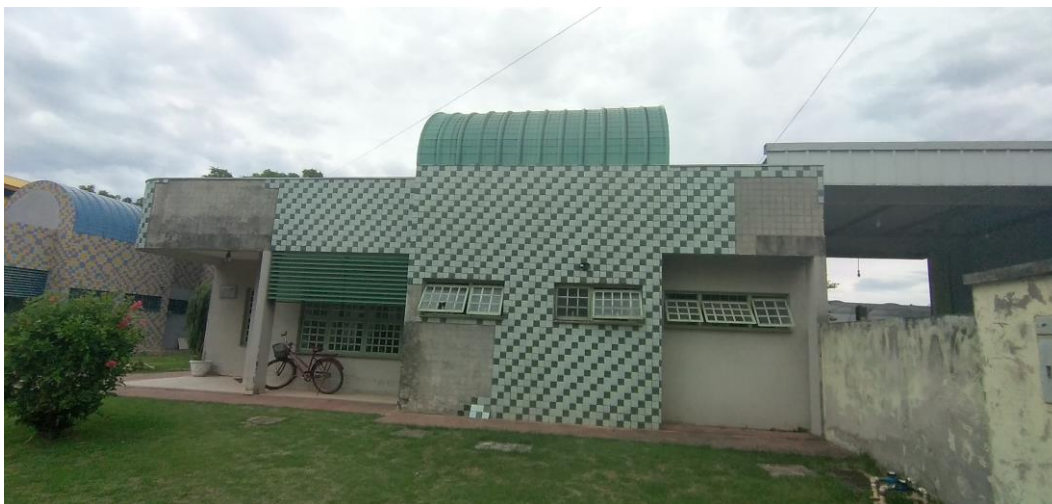
Foto 4: Fachada Frontal

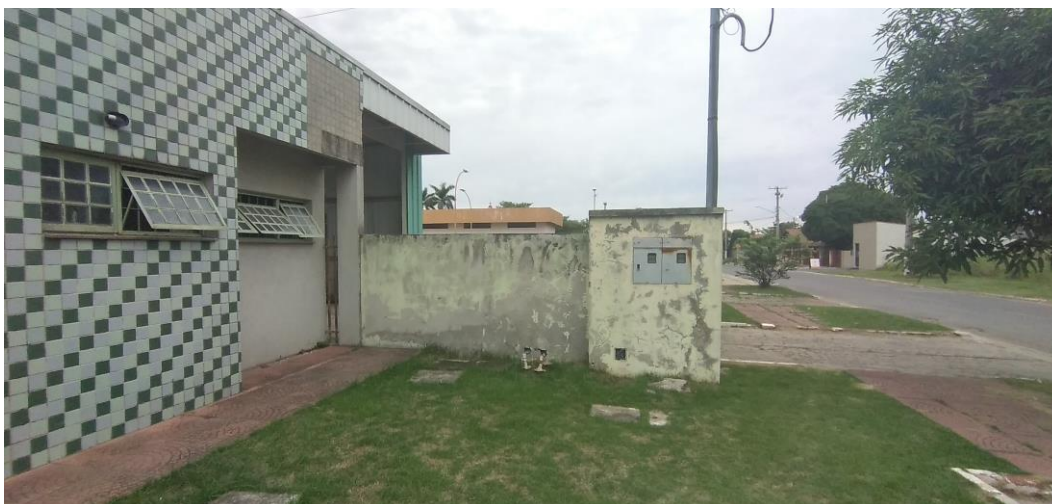
Foto 5: Muro Externo

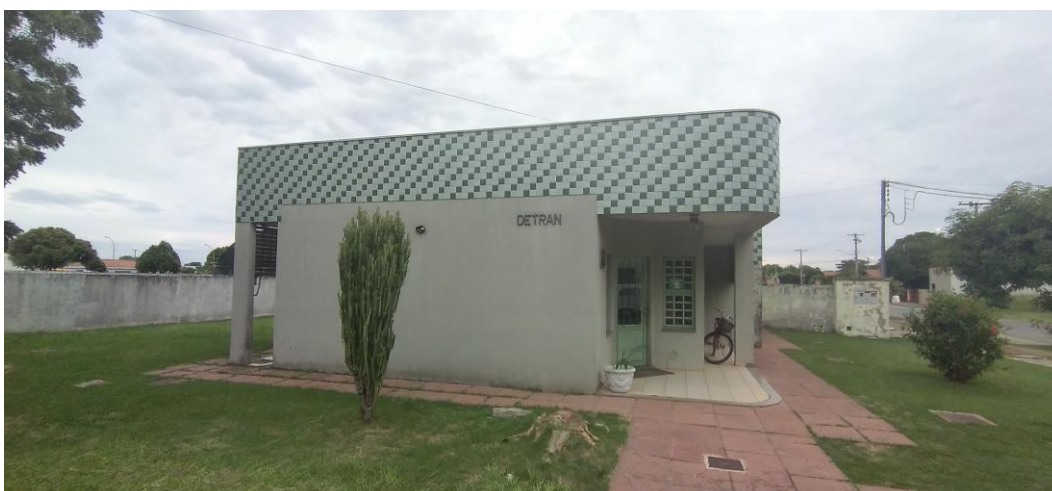
Foto 6: Fachada Lateral

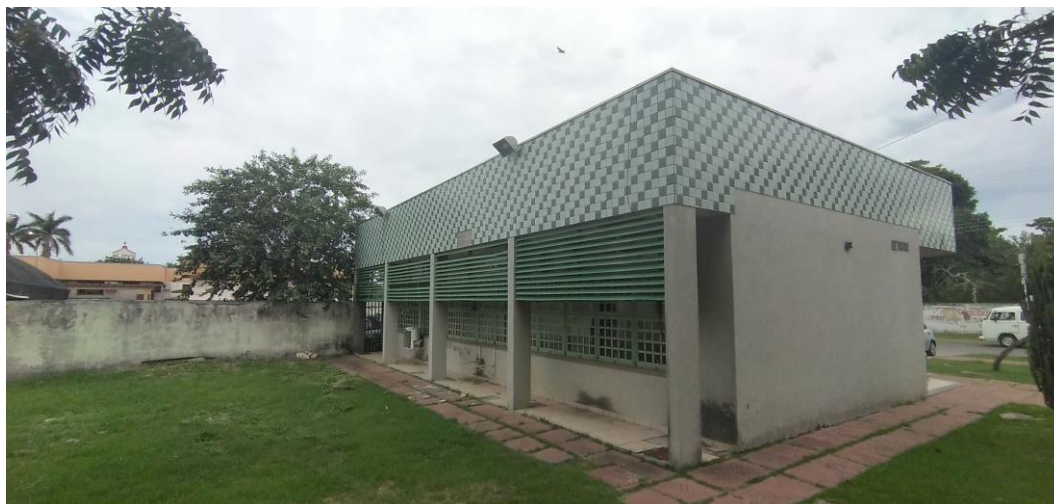
Foto 7: Fachada Posterior

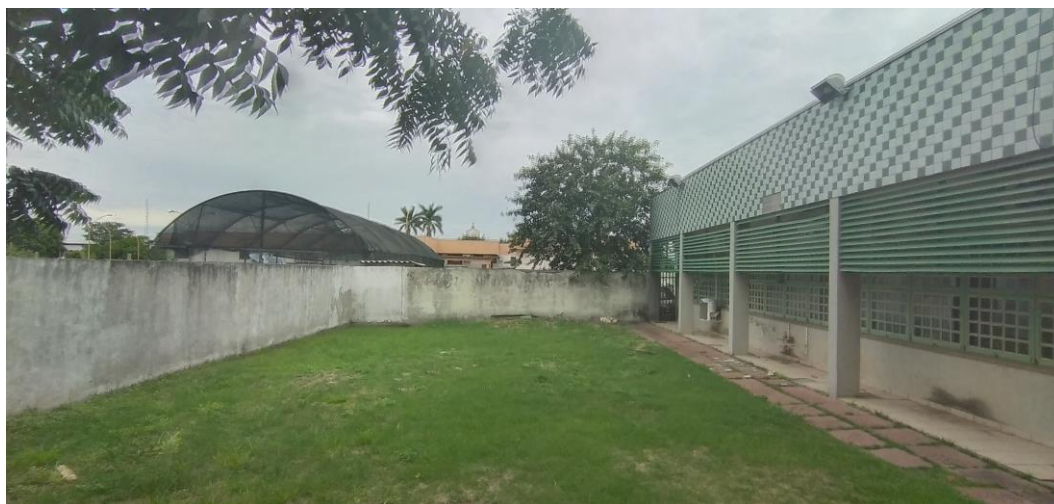
Foto 8: Jardim Interno e Muro Interno

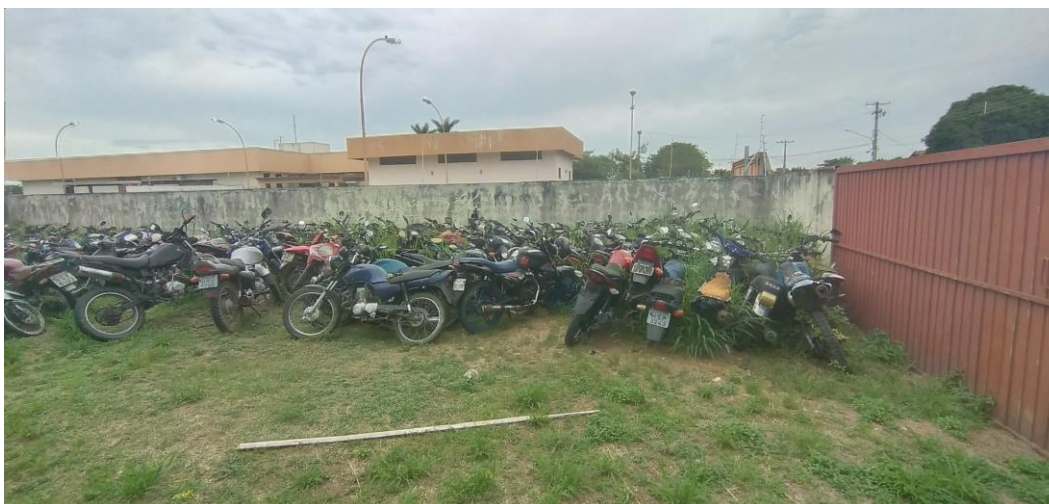
Foto 18: Pátio de Veículos Apreendidos

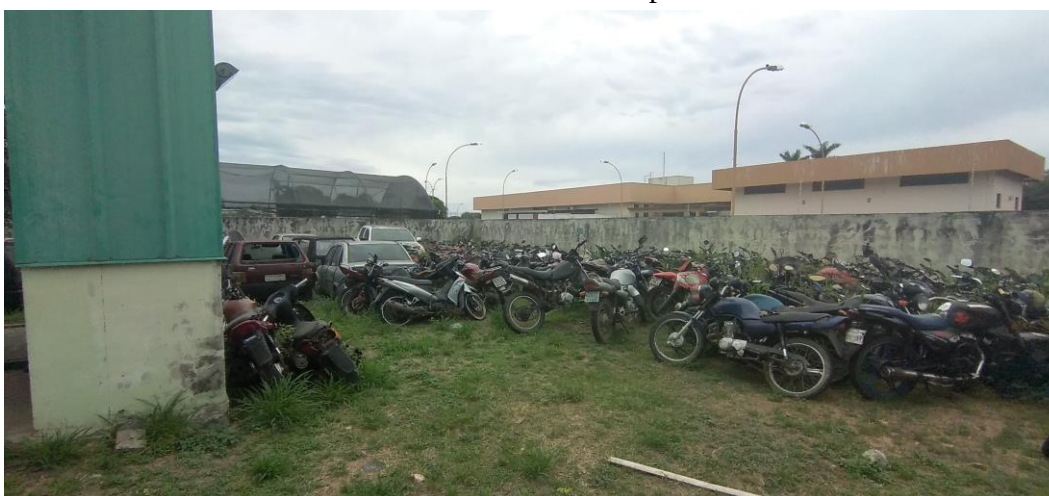
Foto 19: Pátio de Veículos Apreendidos

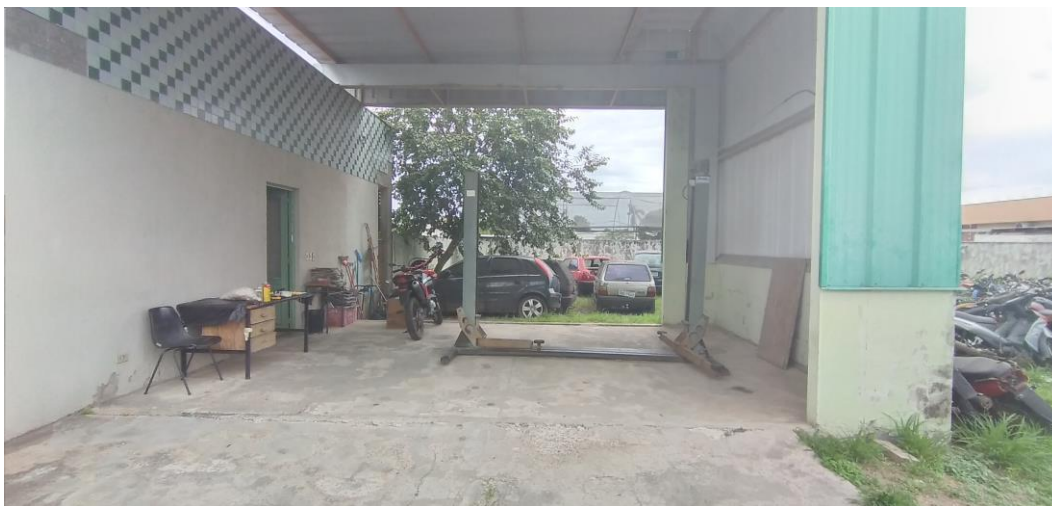
Foto 20: Área de Vistoria

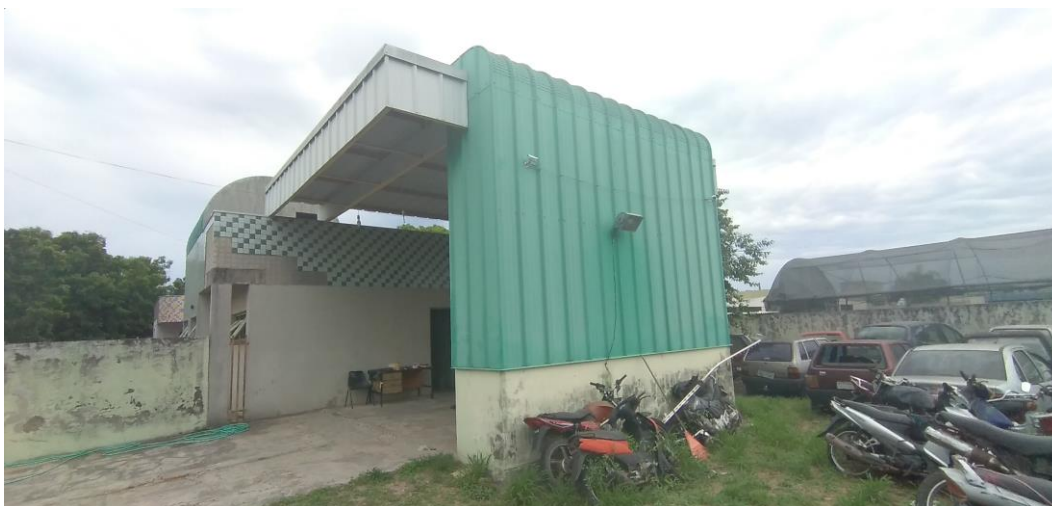
Foto 21: Fachada Lateral

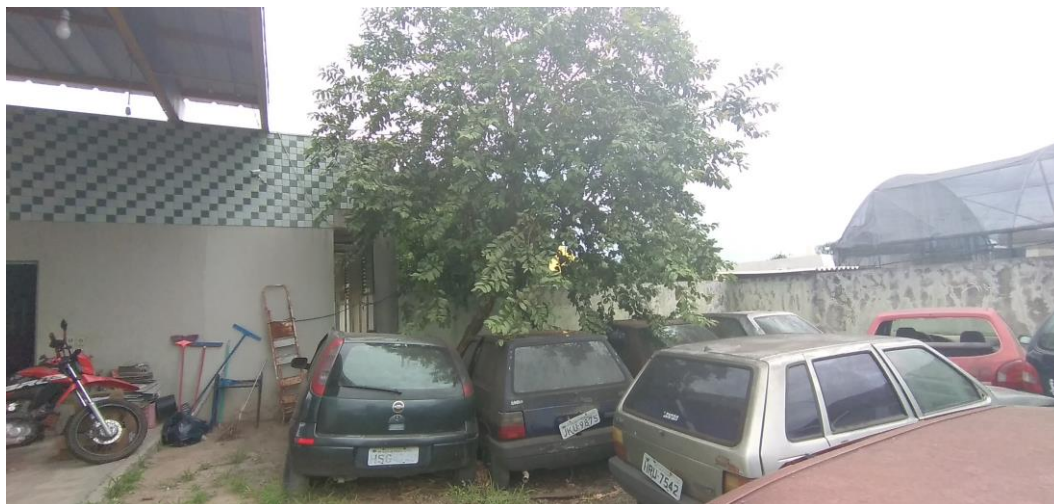
Foto 23: Pátio de Veículos Apreendidos

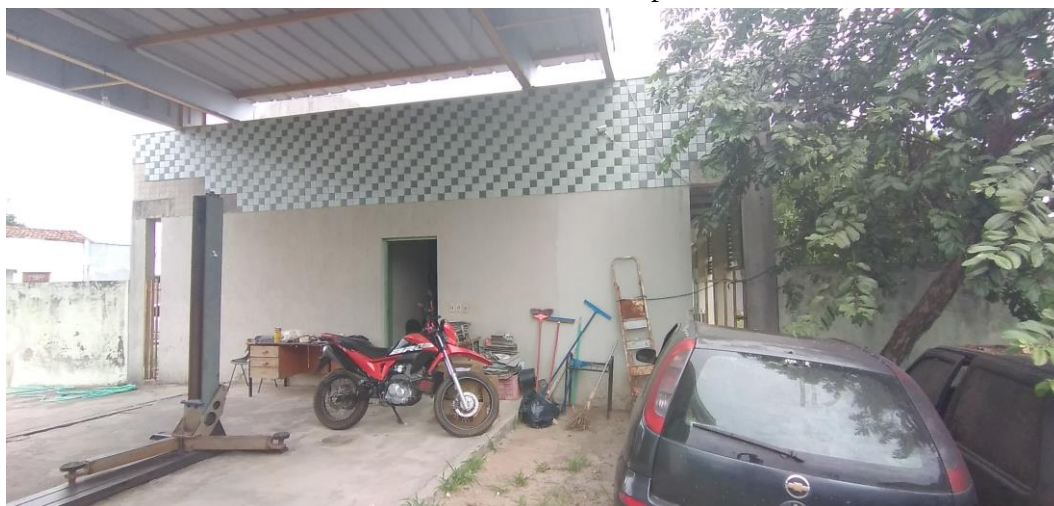
Foto 24: Área de Vistoria

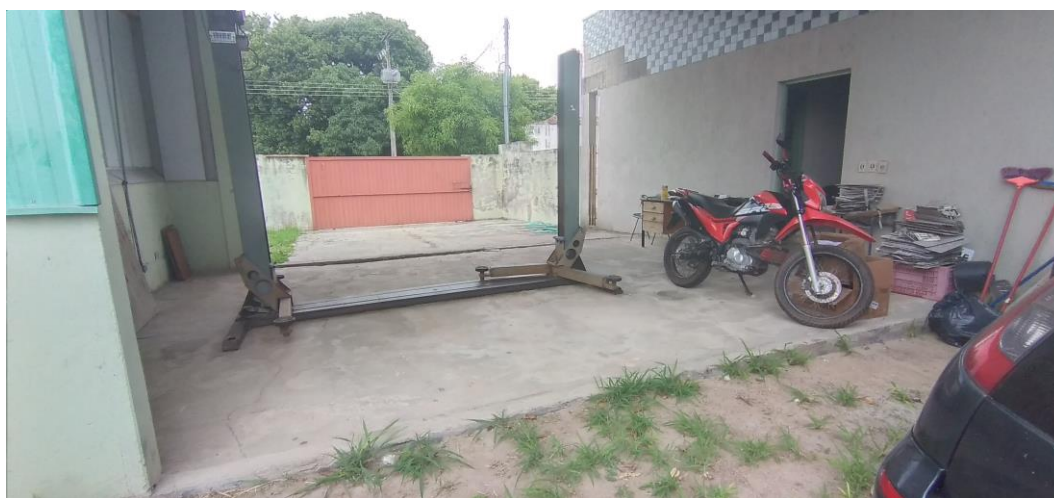
Foto 25: Área de Vistoria

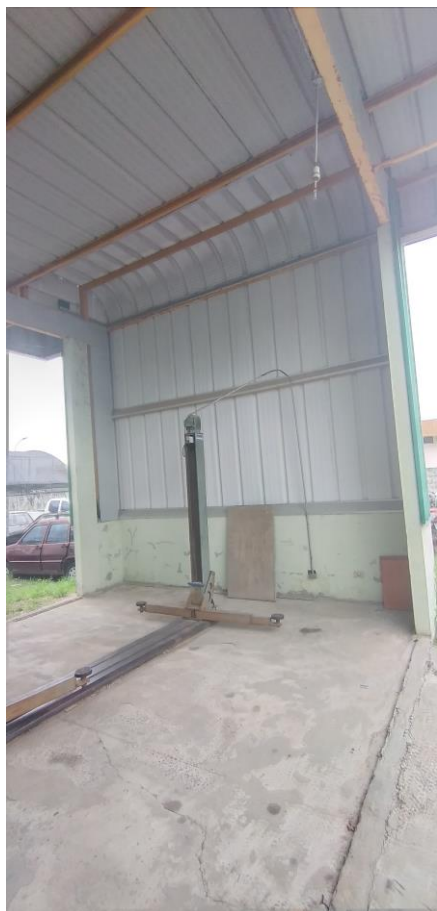
Foto 26: Área de Vistoria

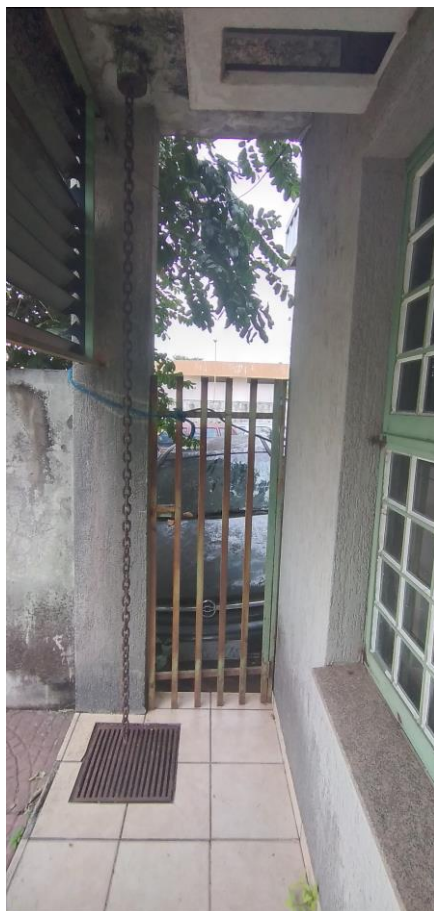
Foto 27: Portão de Acesso ao Pátio de Veículos Apreendidos

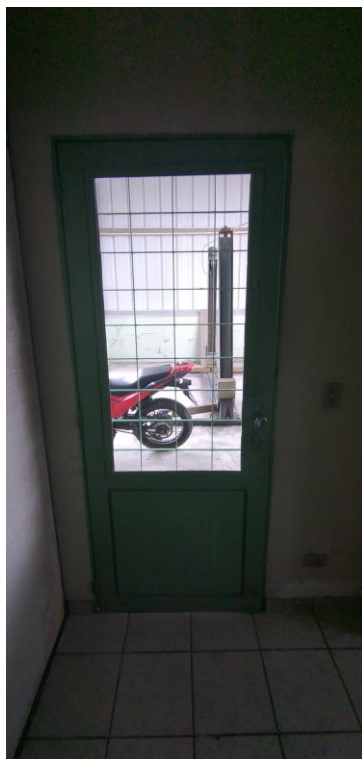
Fotos 30 e 31: Porta de Acesso a Área de Vistoria

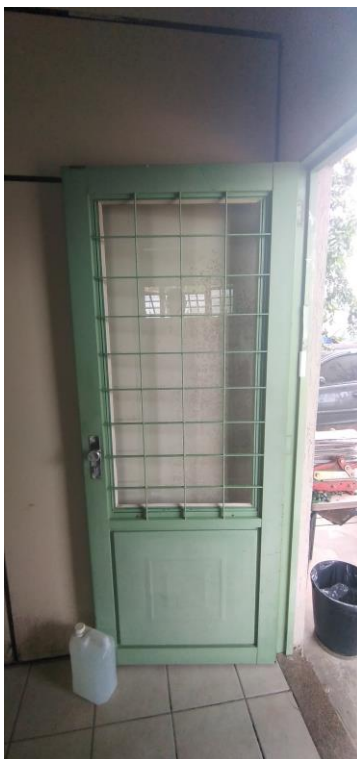
Foto 32: Área de Circulação

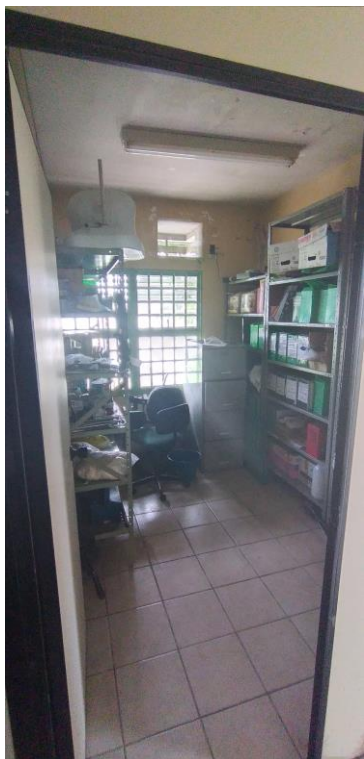
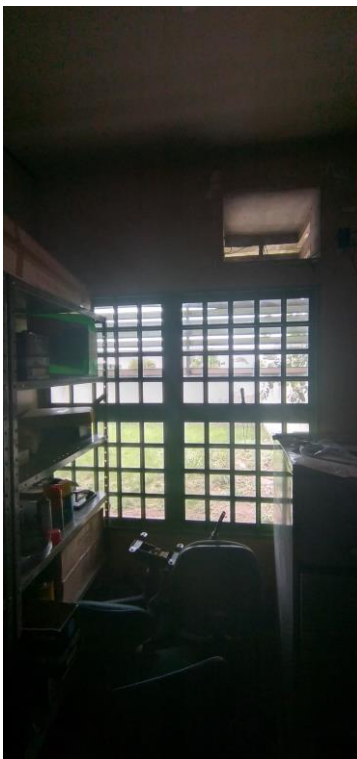
Fotos 33 e 34: Arquivo

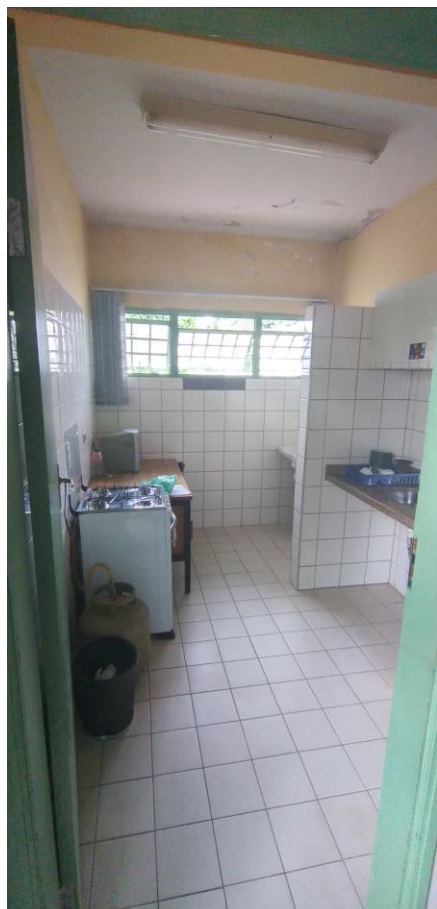
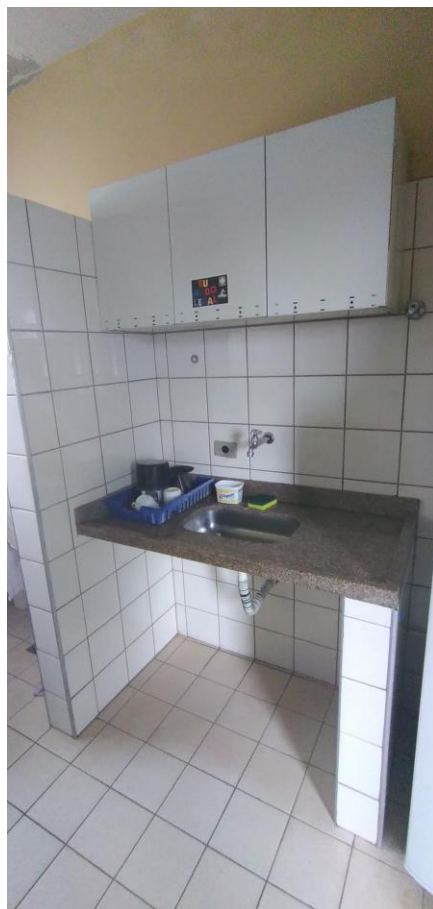
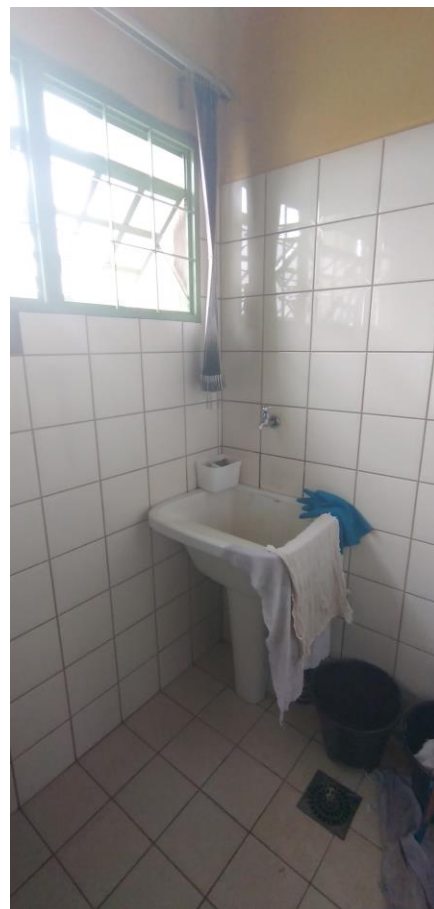
Fotos 36, 37 e 38: Copa

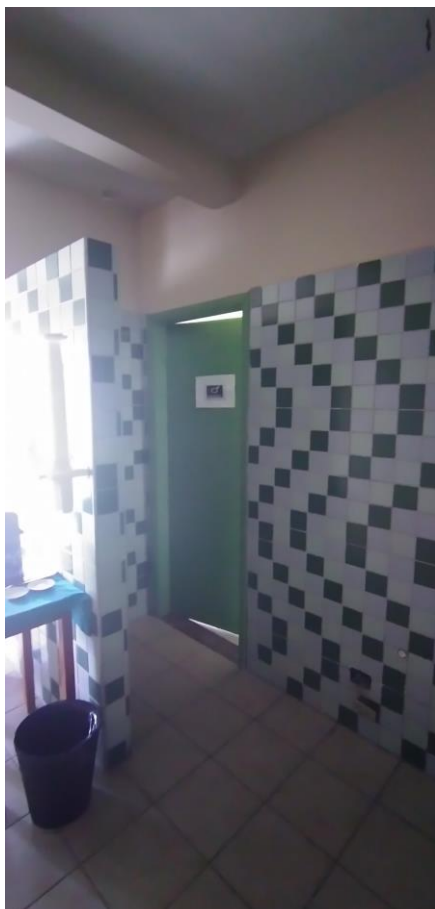
Foto 40: Entrada do Banheiro Masculino

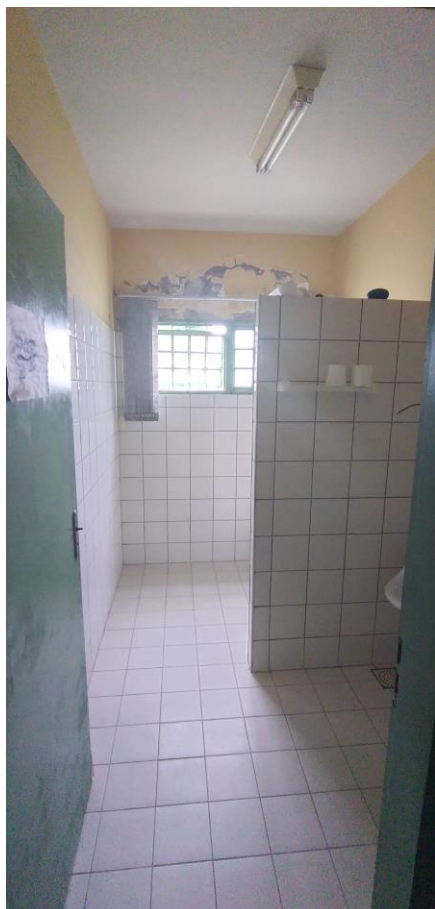
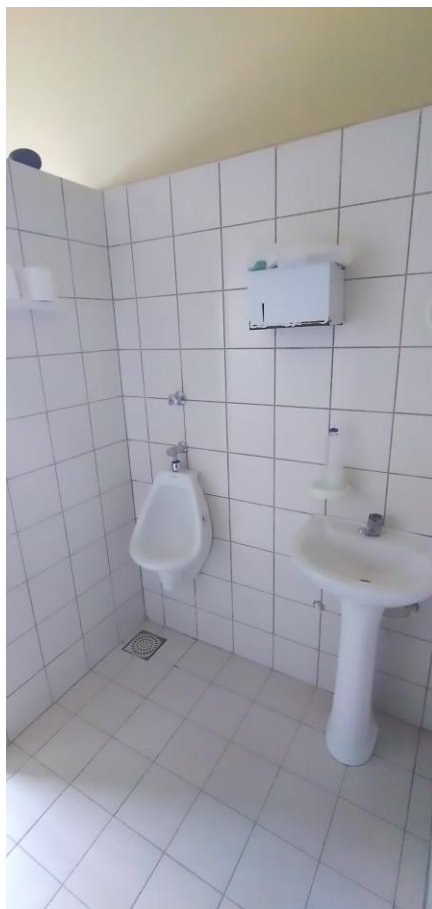
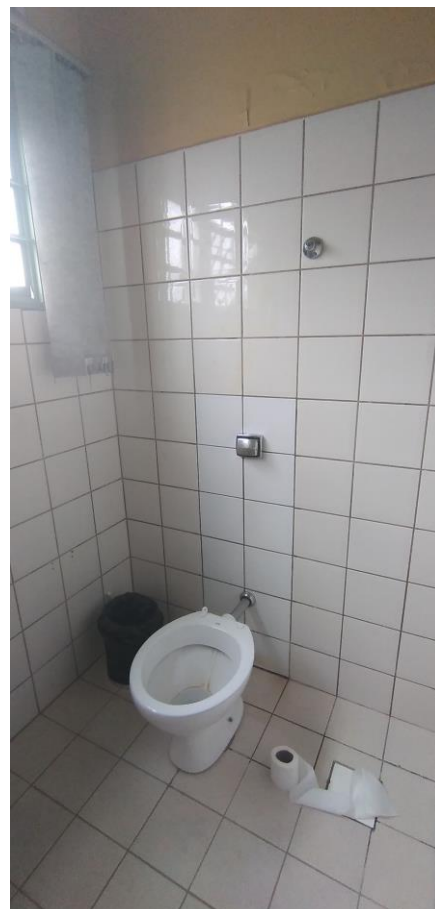
Fotos 44, 45 e 46: Banheiro Masculino

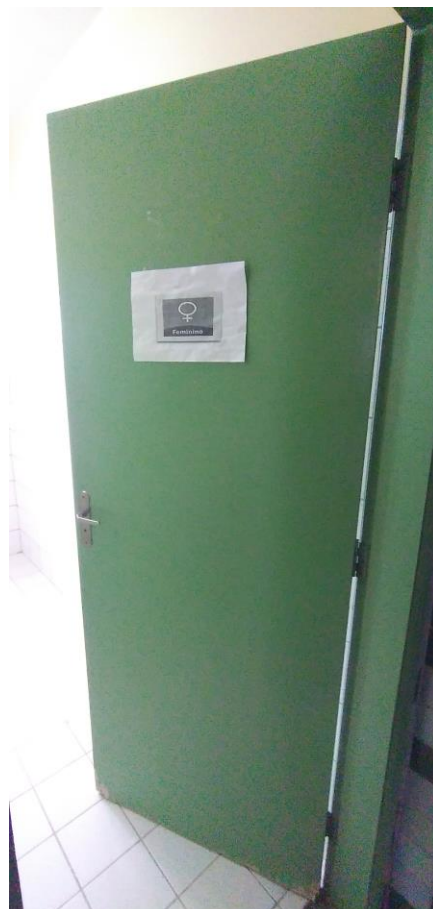
Foto 50: Porta do Banheiro Feminino

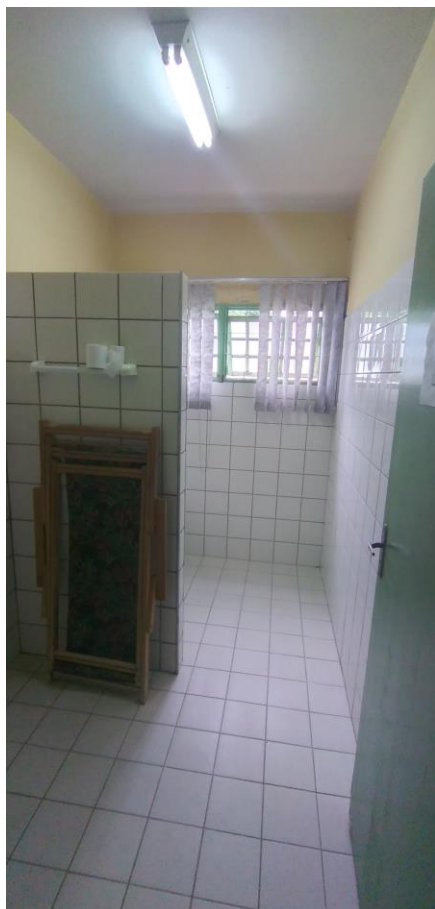
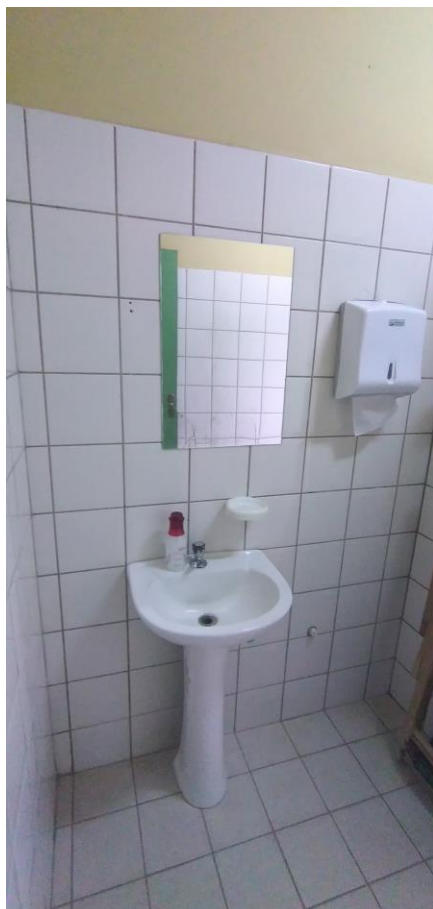
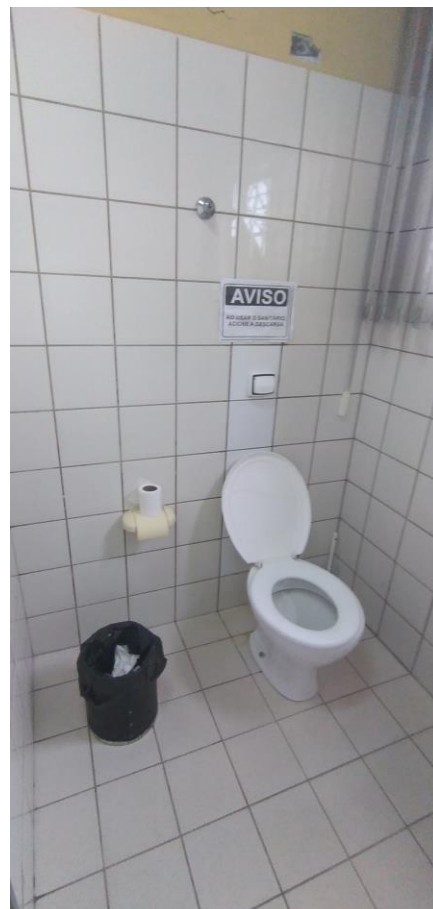
Fotos 52, 53 e 54: Banheiro Feminino

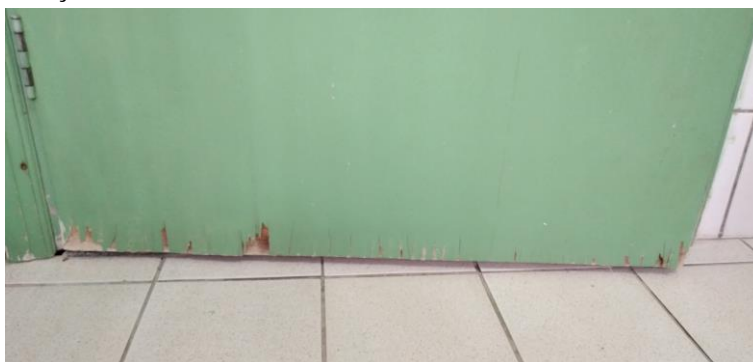
Foto 58: Porta do Banheiro Feminino Danificada

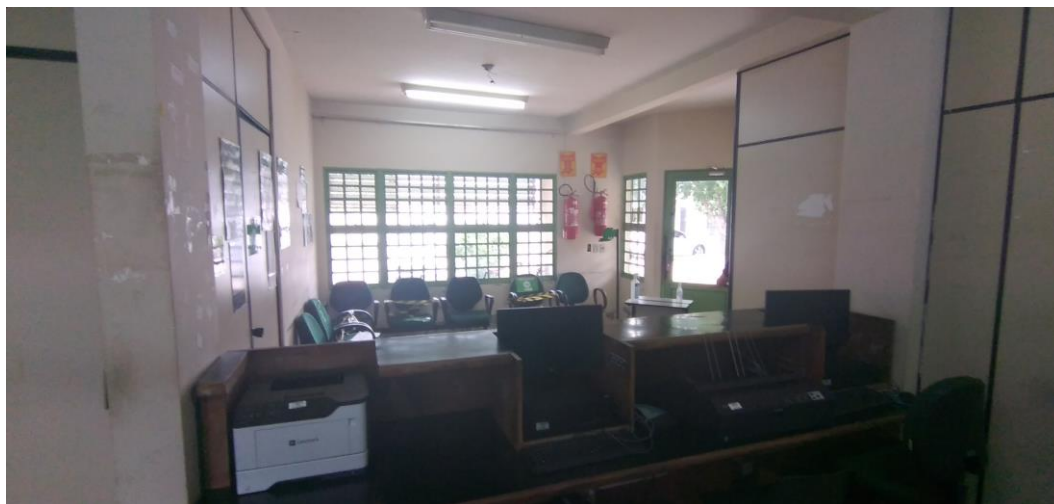
Foto 66: Área de Atendimento e Balcão de Atendimento

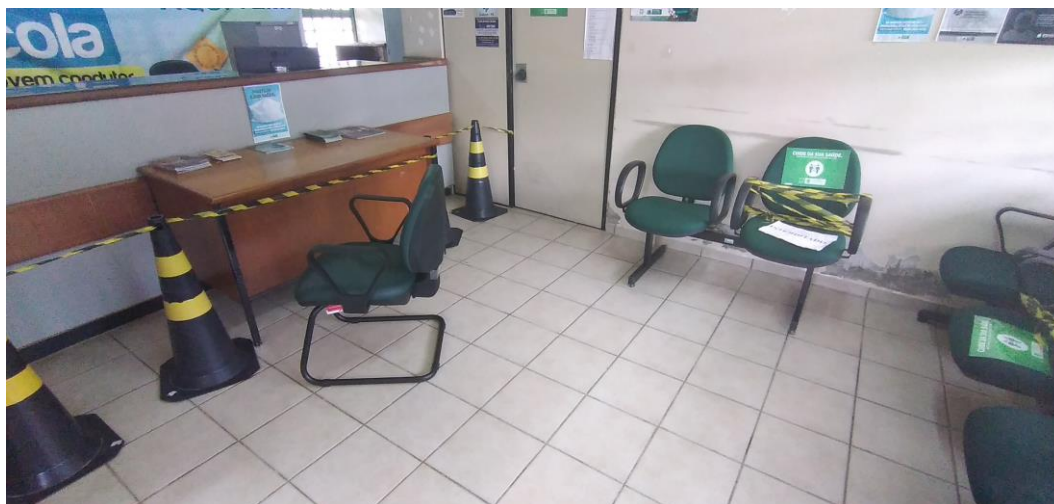
Foto 67: Piso da Área de Atendimento
