## Relatório Fotográfico

**Local:** Paranaíba, MS

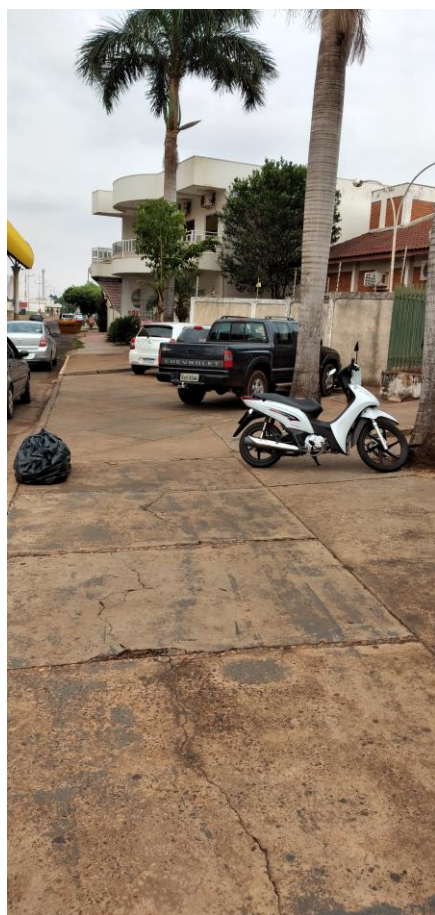
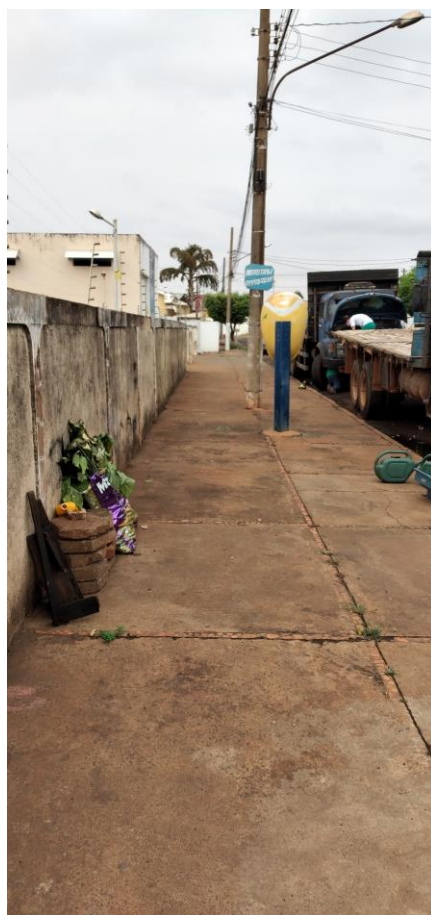
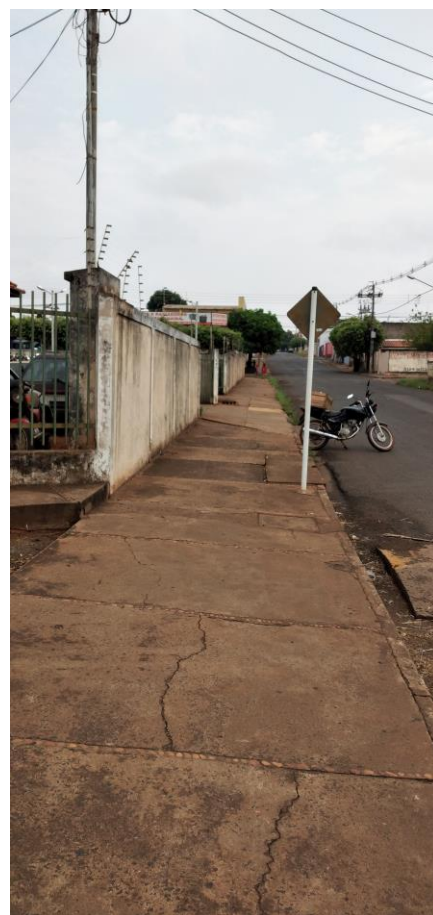
Fotos 7, 8 e 9: Calçada Externa

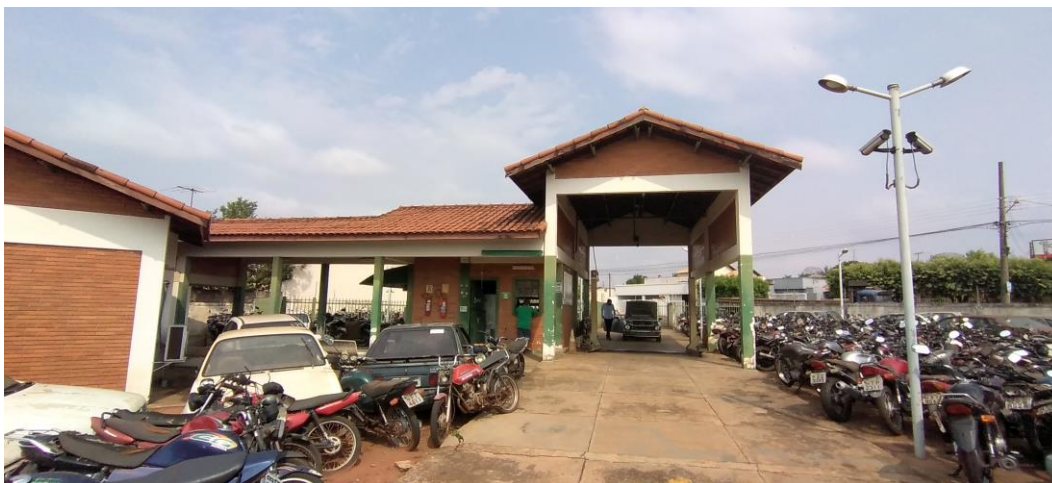
Foto 10: Área de Vistoria

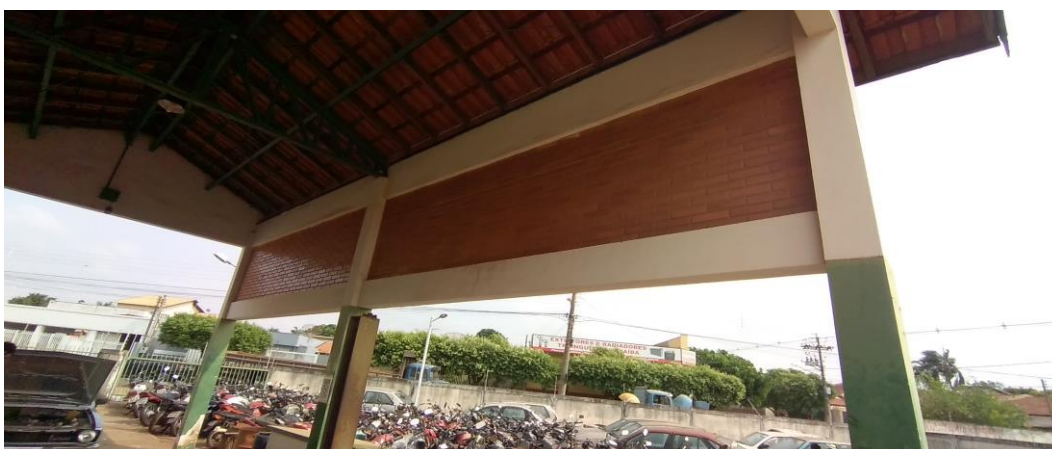
Foto 11: Área de Vistoria

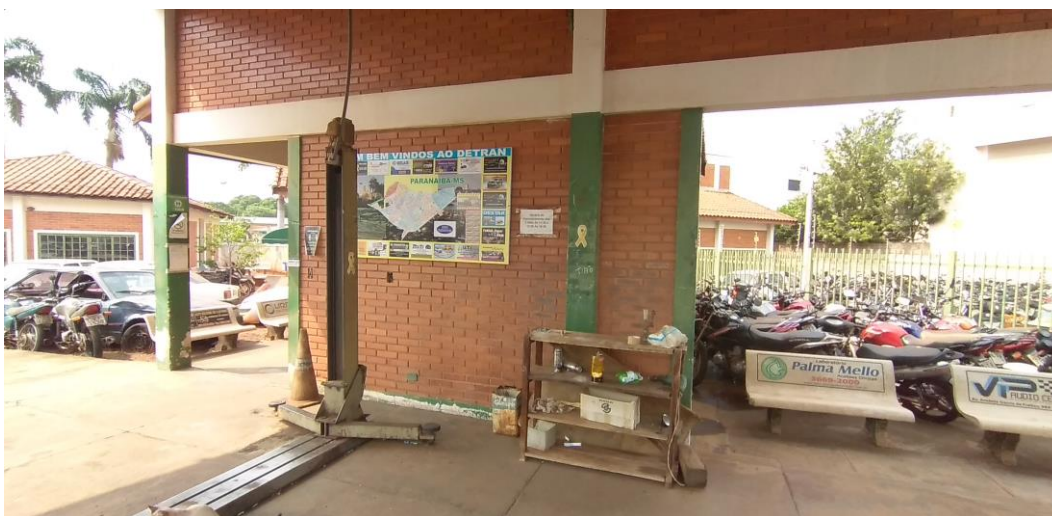
Foto 12: Área de Vistoria

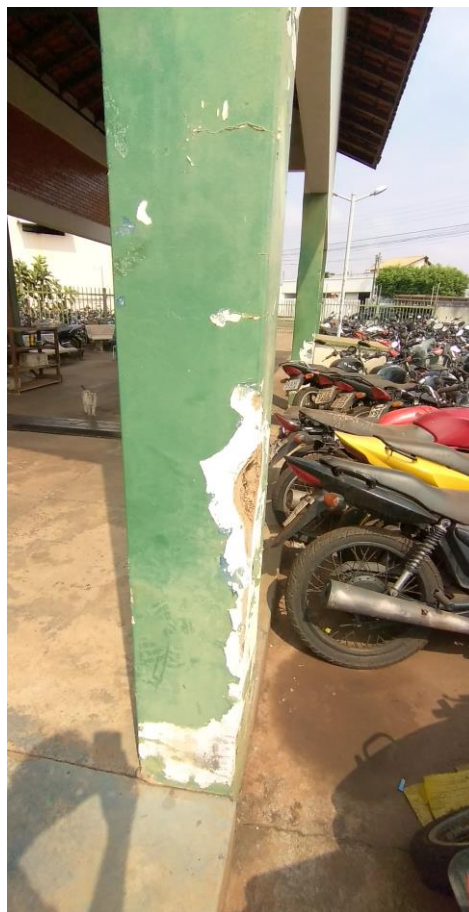
Foto 14: Coluna da Área de Vistoria

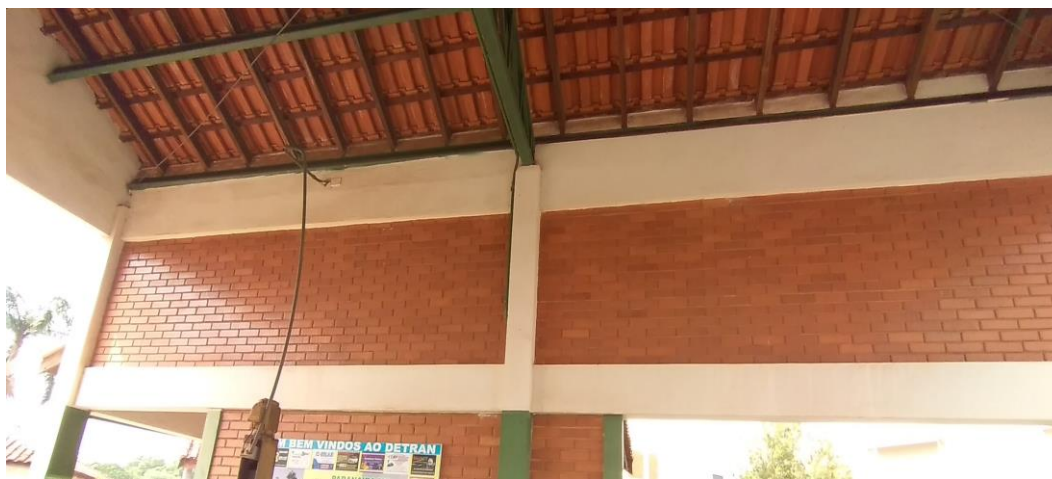
Foto 15: Área de Vistoria

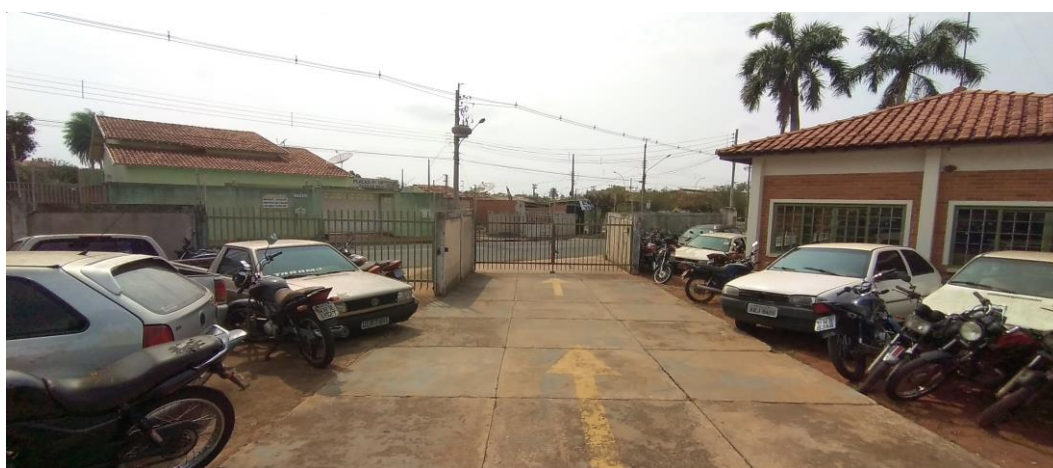
Foto 17: Portão de Acesso a Área de Vistoria

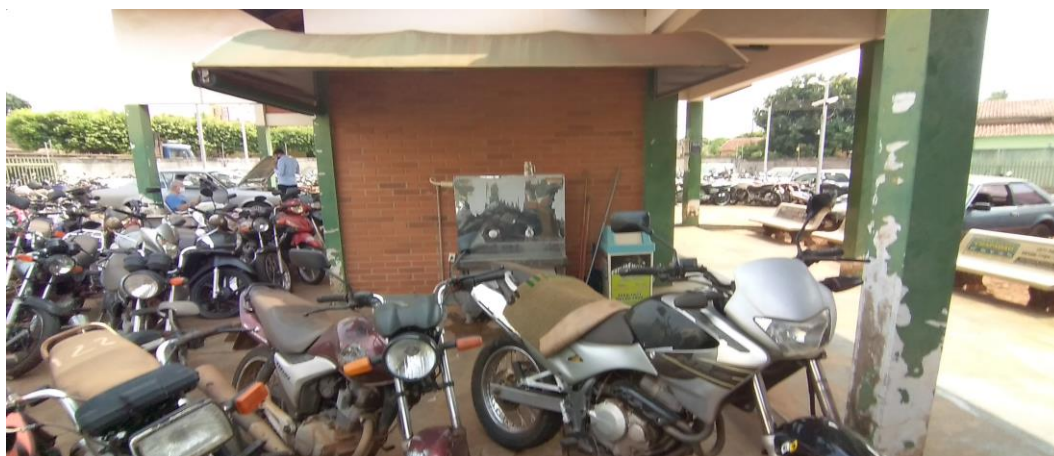
Foto 18: Bebedouro da Área de Vistoria

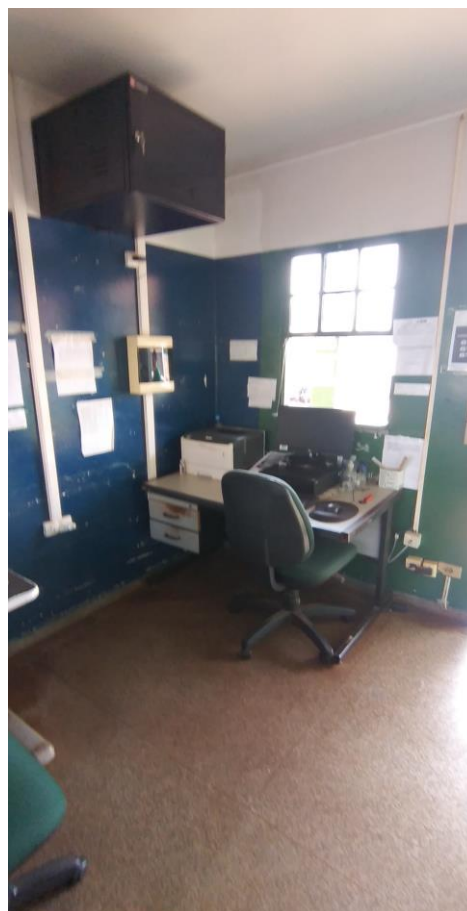
Foto 21: Sala de Vistoria

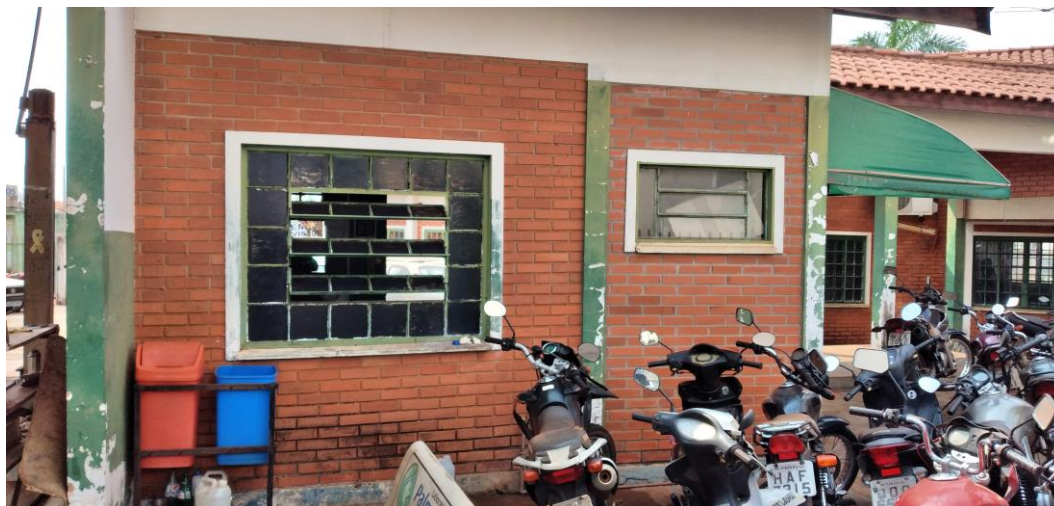
Foto 22: Fachada Posterior da Sala de Vistoria

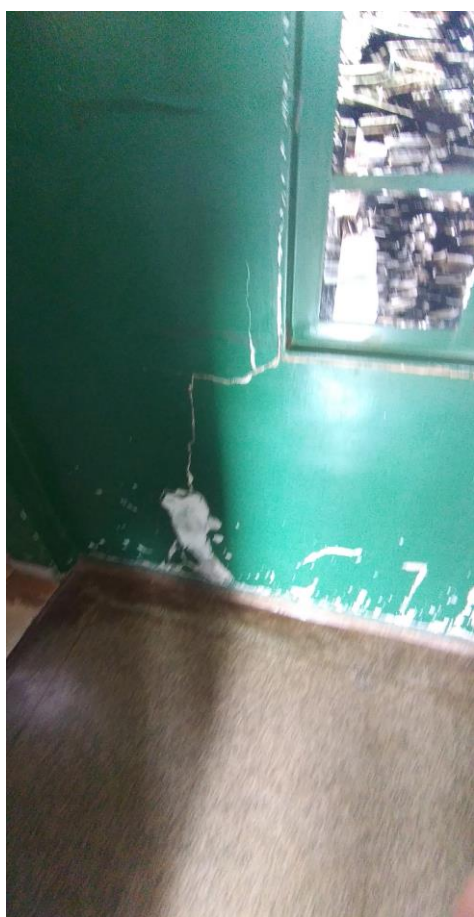
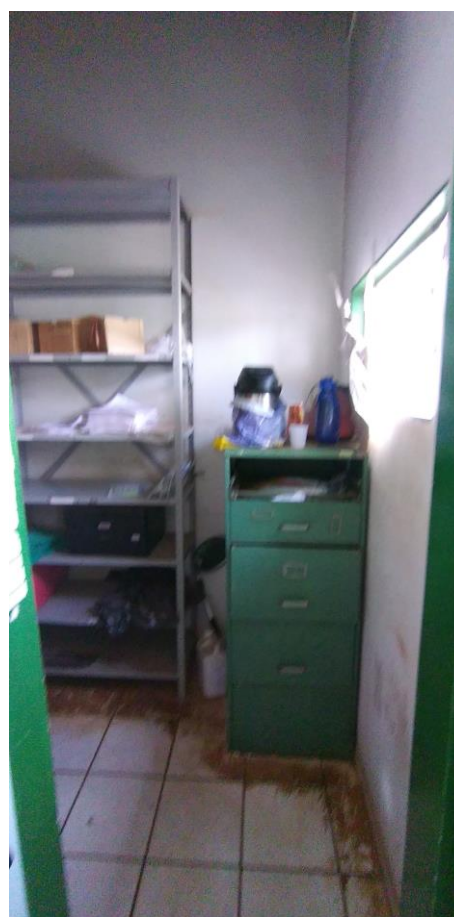
Foto 23: Parede Interna da Sala de Vistoria Danificada      Foto 24: Arquivo da Sala de Vistoria

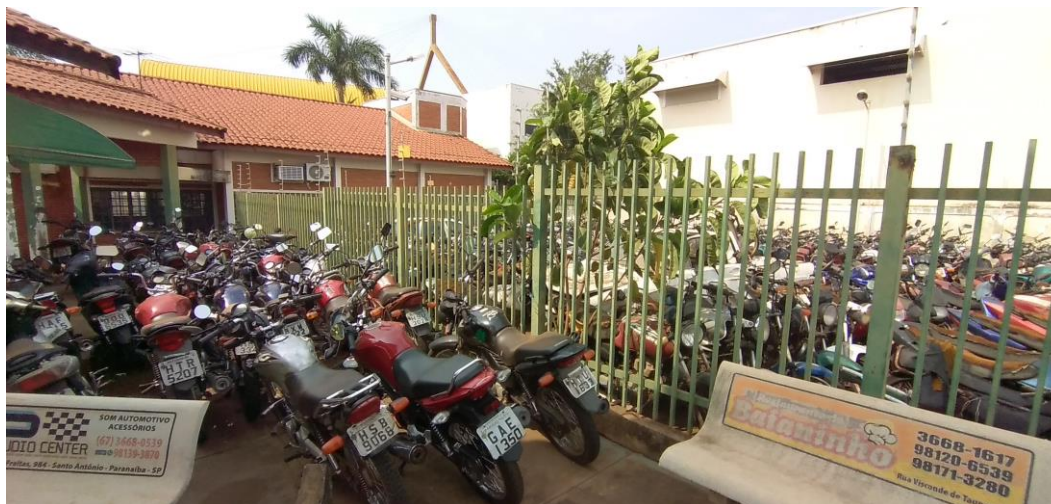
Foto 28: Pátio de Veículos Apreendidos

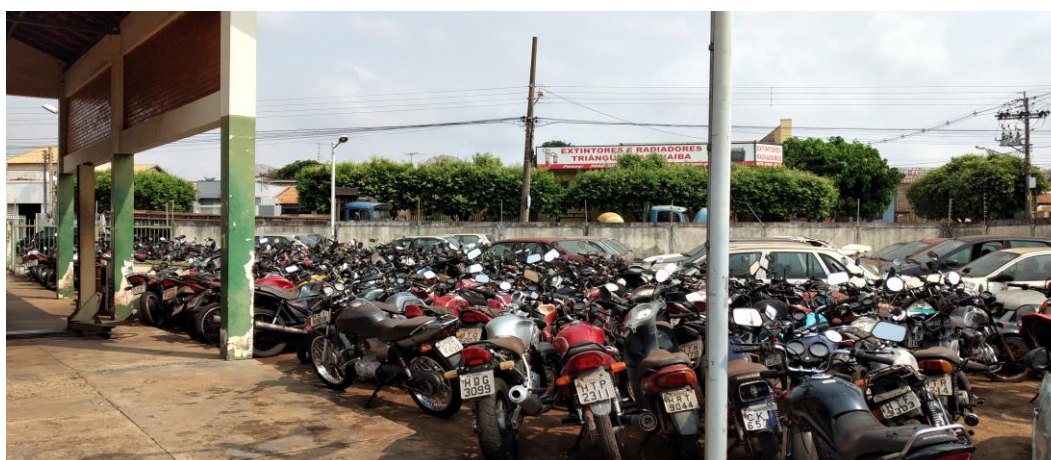
Foto 30: Pátio de Veículos Apreendidos

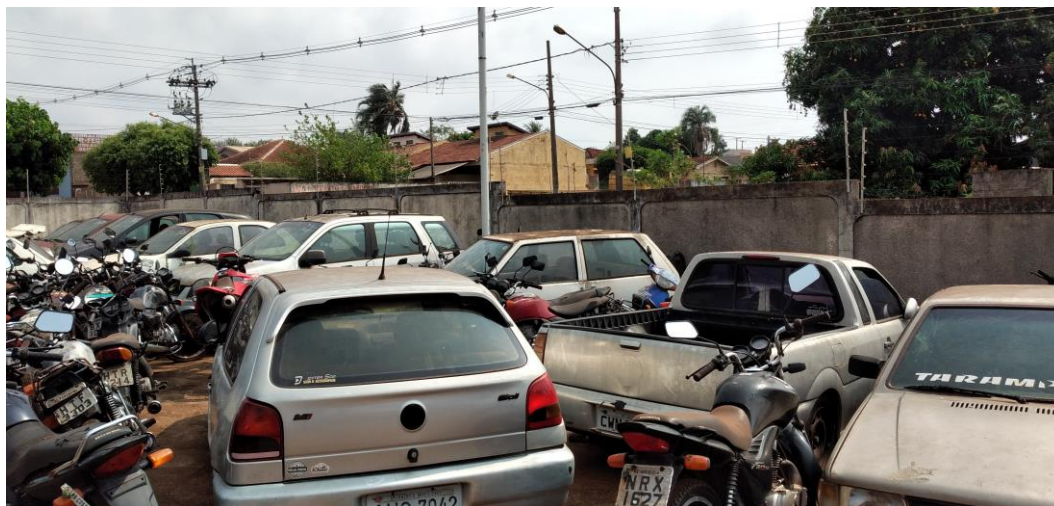
Foto 31: Pátio de Veículos Apreendidos

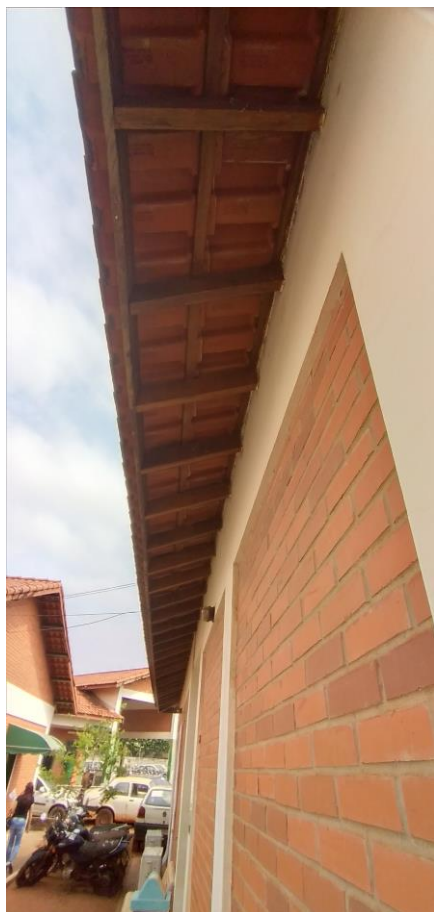
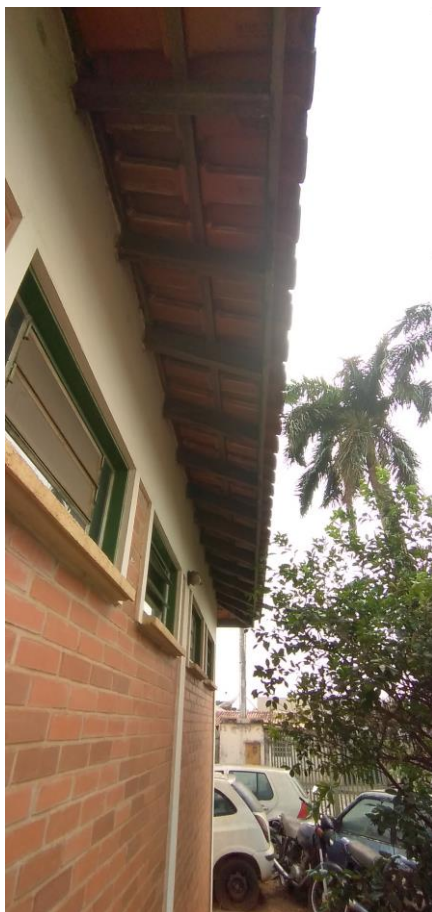
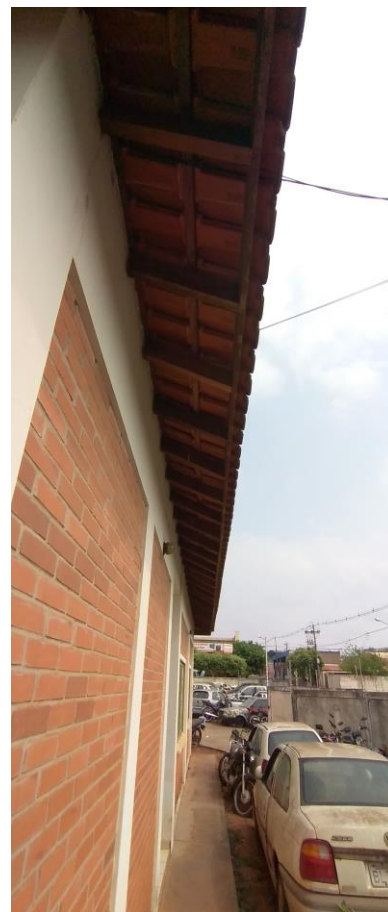
Fotos 40, 41 e 42: Beiral da Edificação Anexa

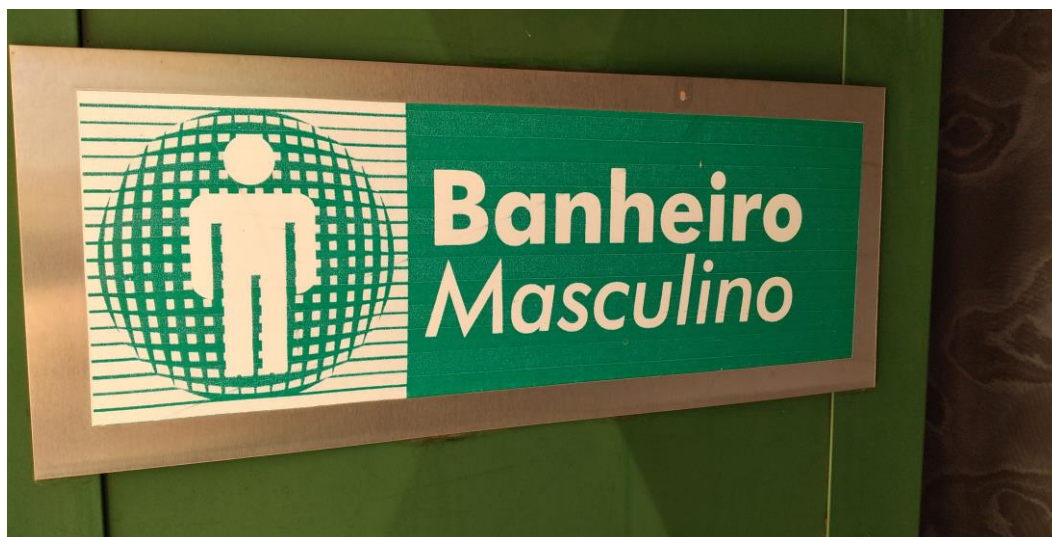
Foto 47: Banheiro Masculino Externo

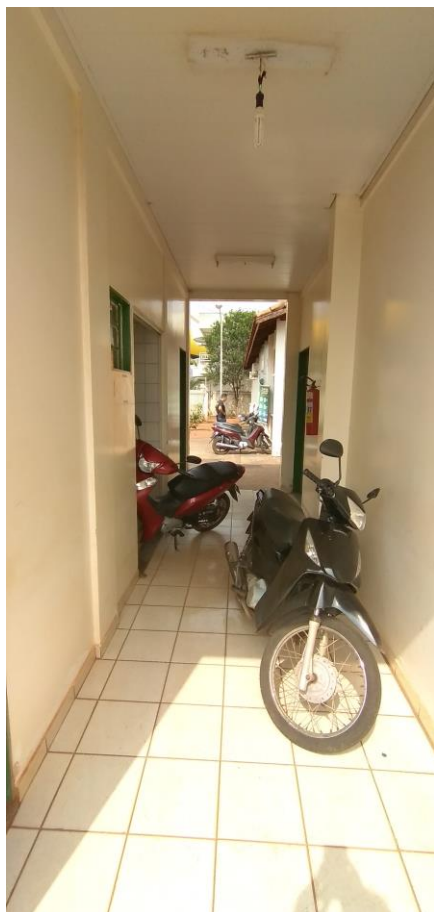
Foto 56: Circulação

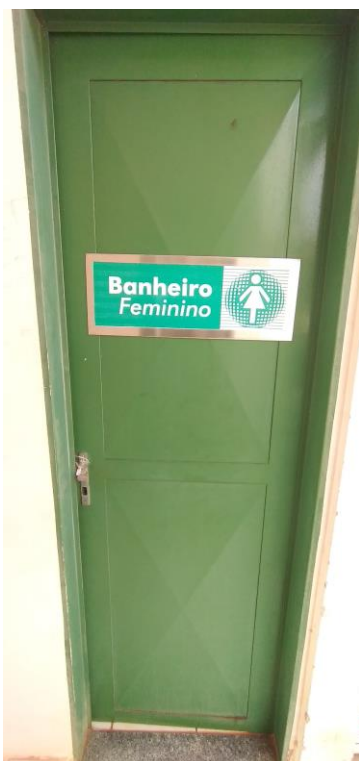
Foto 60: Porta do Banheiro Feminino Externo

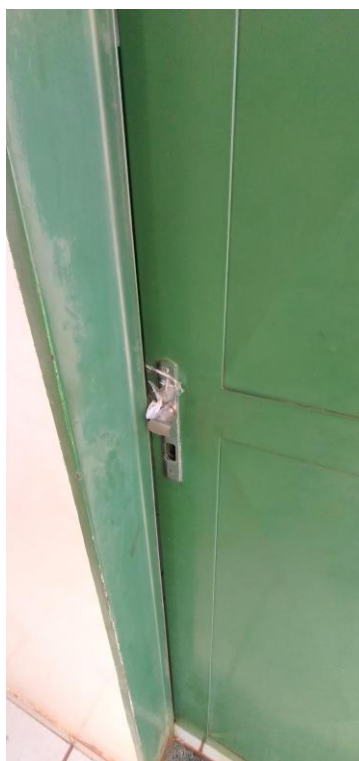
Foto 61: Maçaneta Danificada

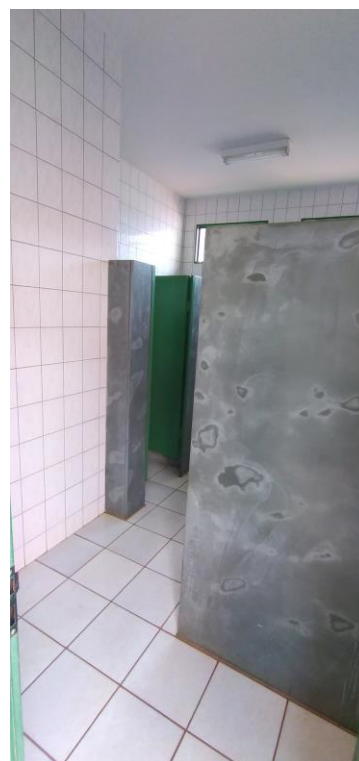
Foto 62: Banheiro Feminino Externo

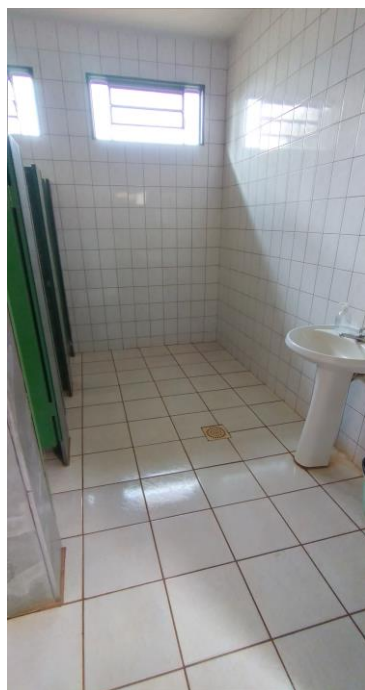
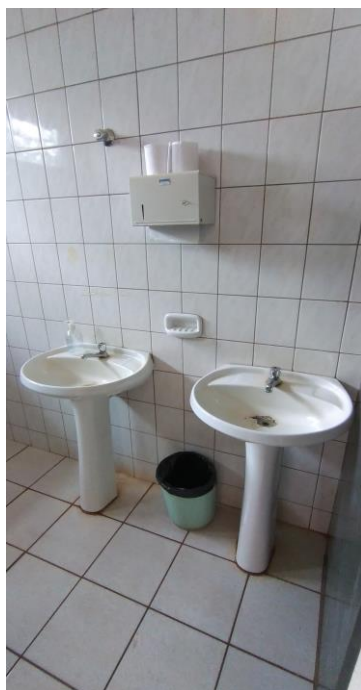
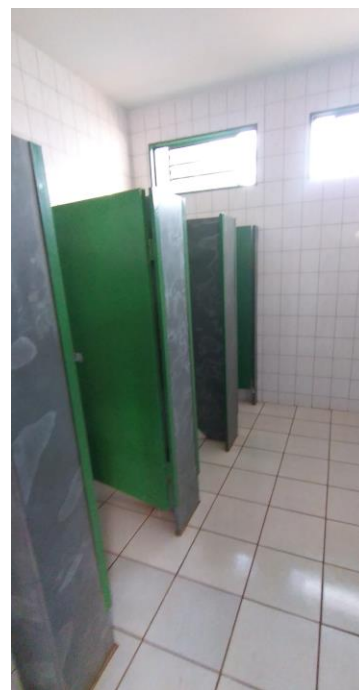
Fotos 63, 64 e 65: Banheiro Feminino Externo

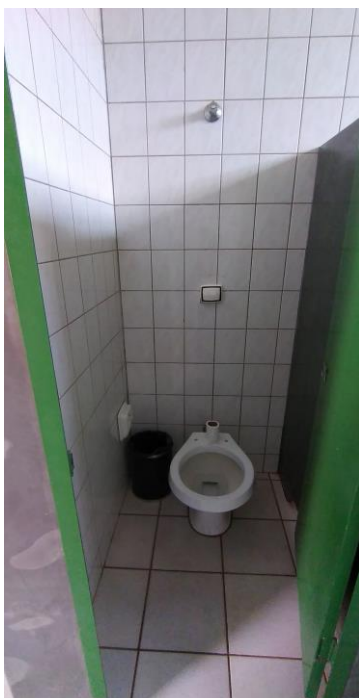
Foto 66: Sanitário Feminino

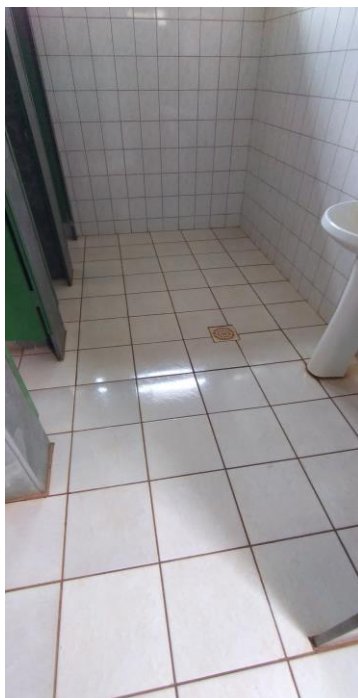
Foto 67: Piso Banheiro Feminino

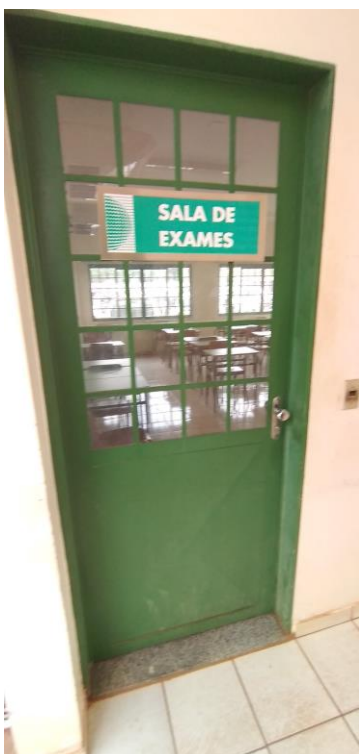
Foto 69: Porta da Sala de Exames

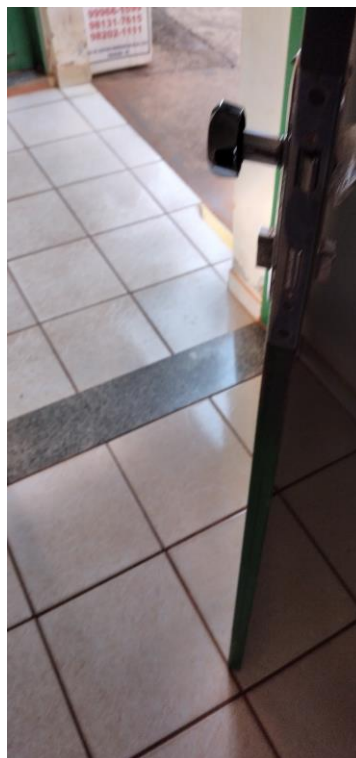
Foto 70: Fechadura e Maçaneta Danificadas

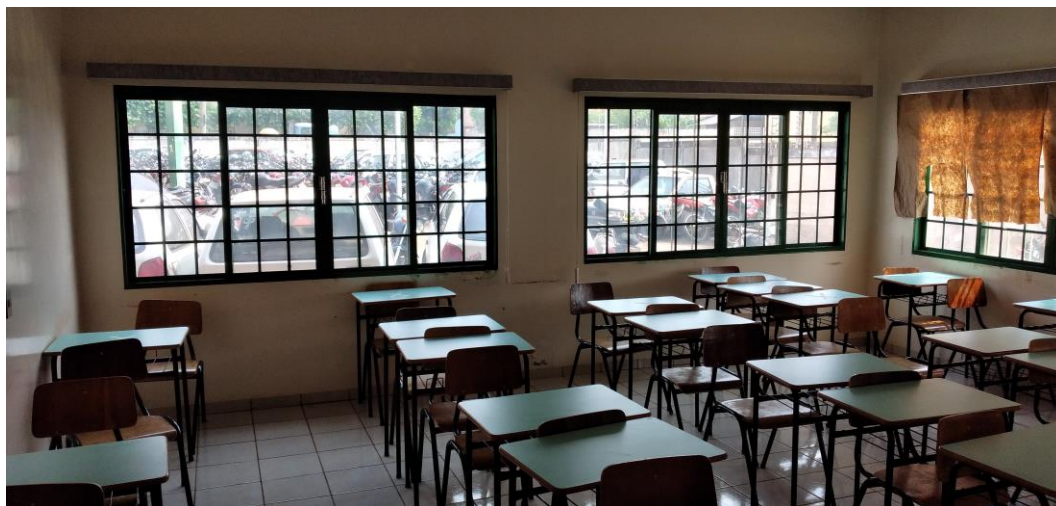
Foto 71: Sala de Exames

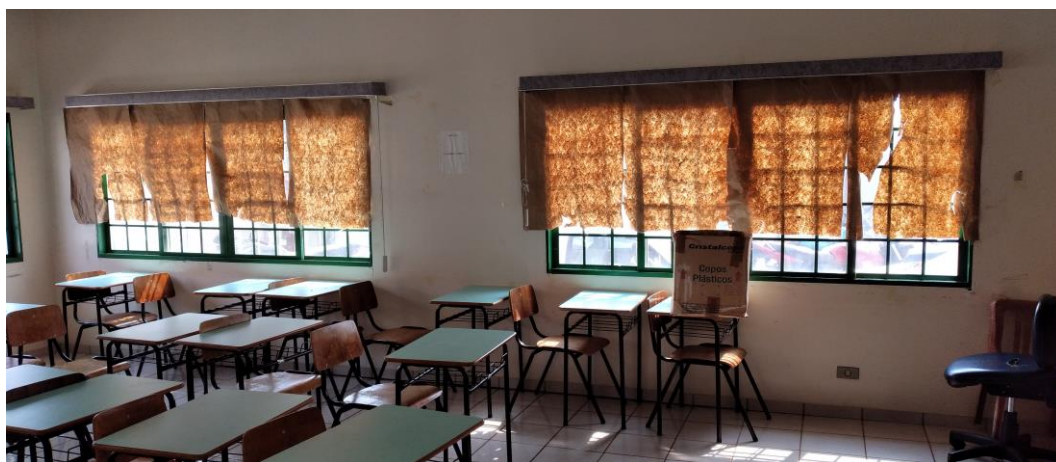
Foto 72: Sala de Exames

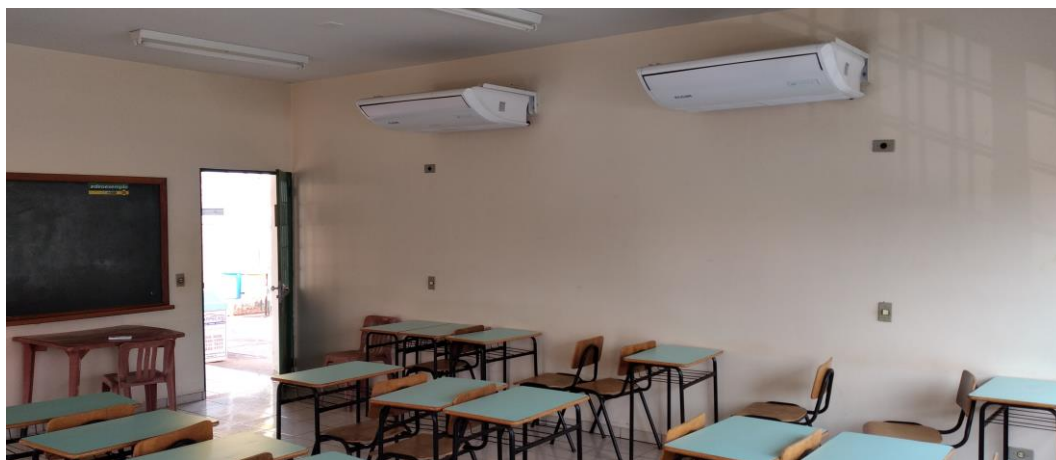
Foto 73: Sala de Exames

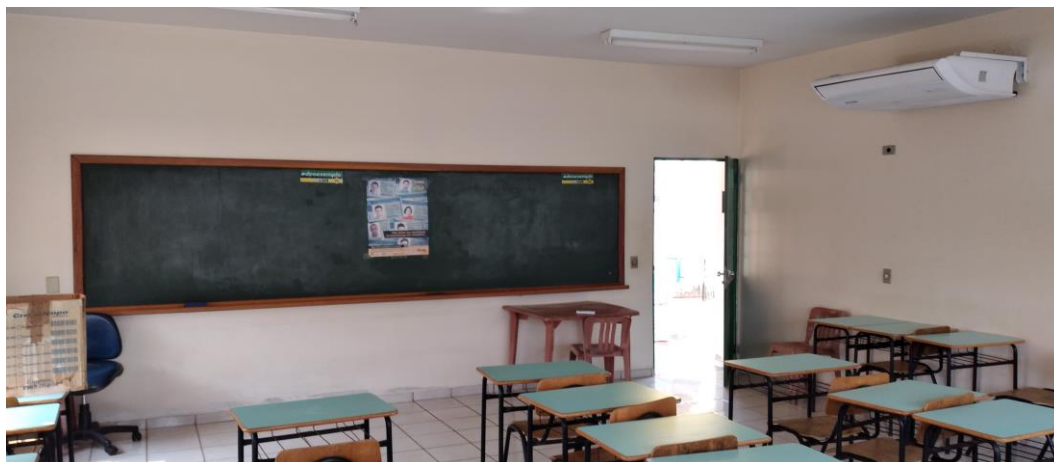
Foto 74: Sala de Exames

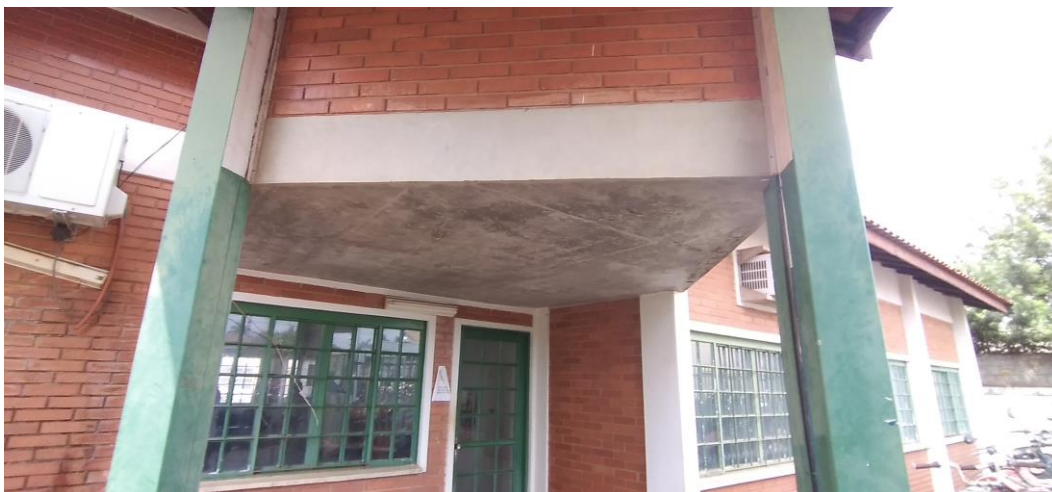
Foto 82: Marquise

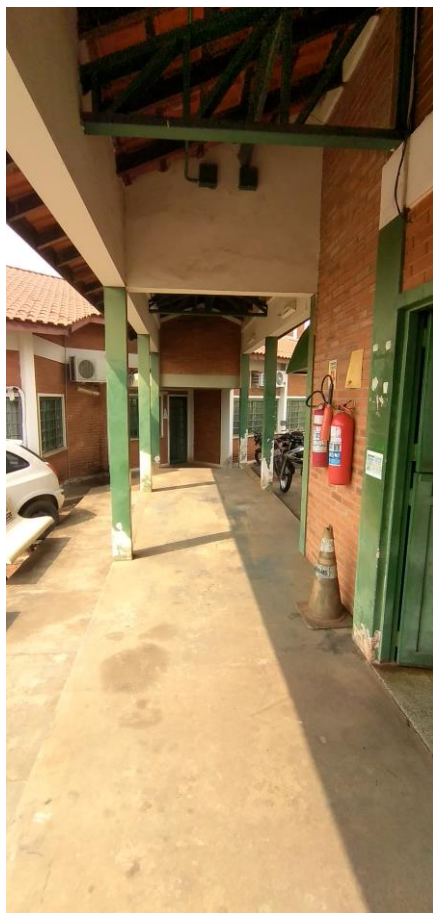
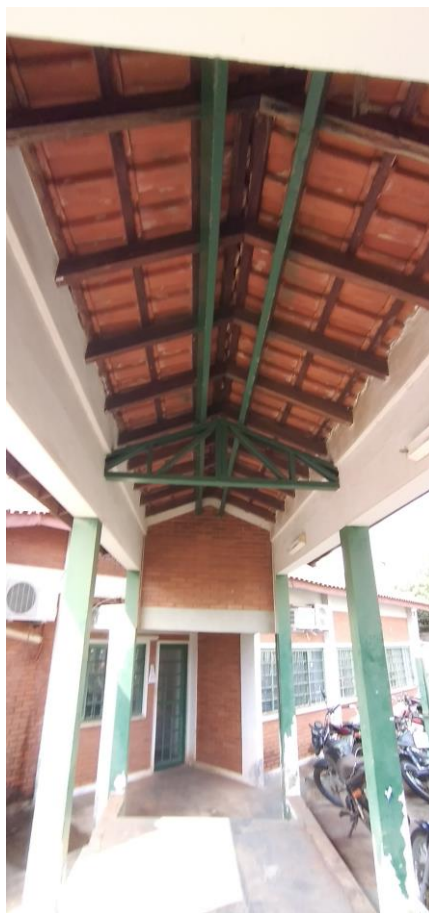
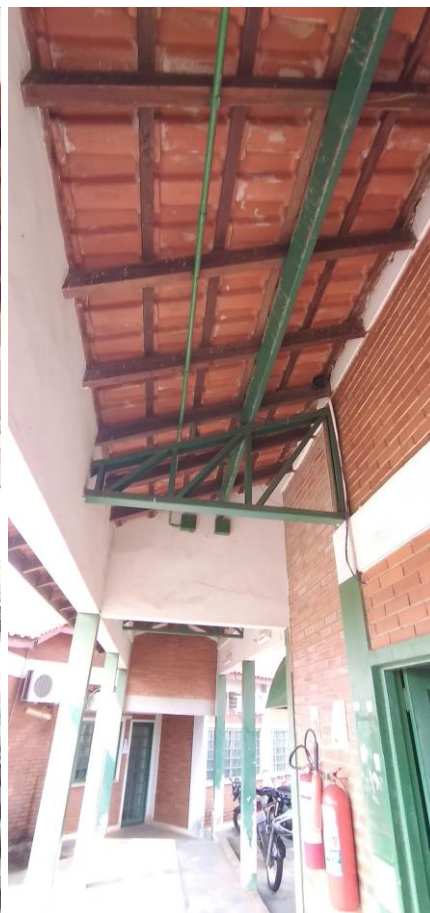
Fotos 84, 85 e 86: Corredor de Acesso a Área de Vistoria

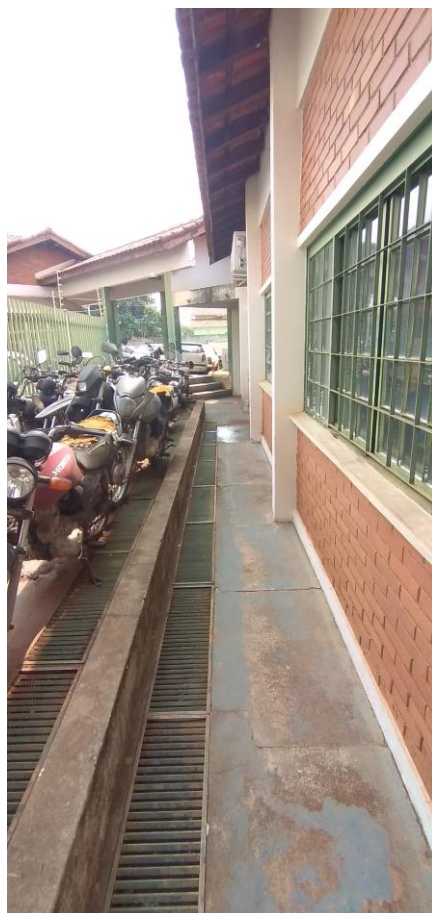
Foto 88: Fachada Posterior

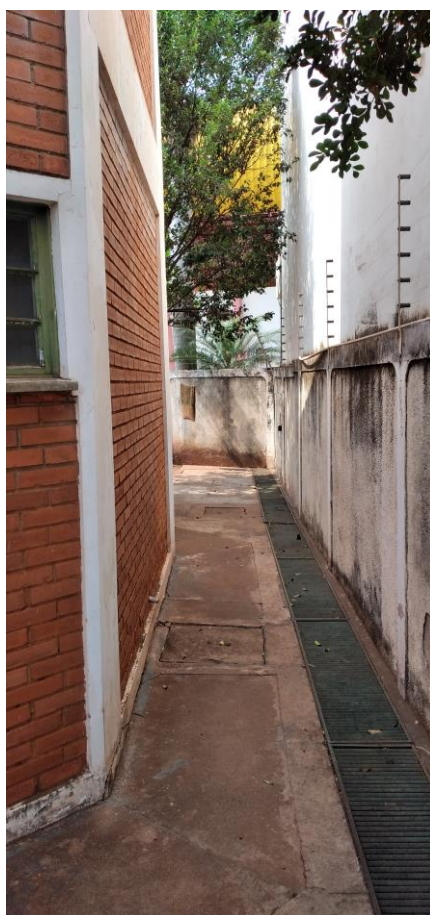
Foto 92: Corredor Lateral

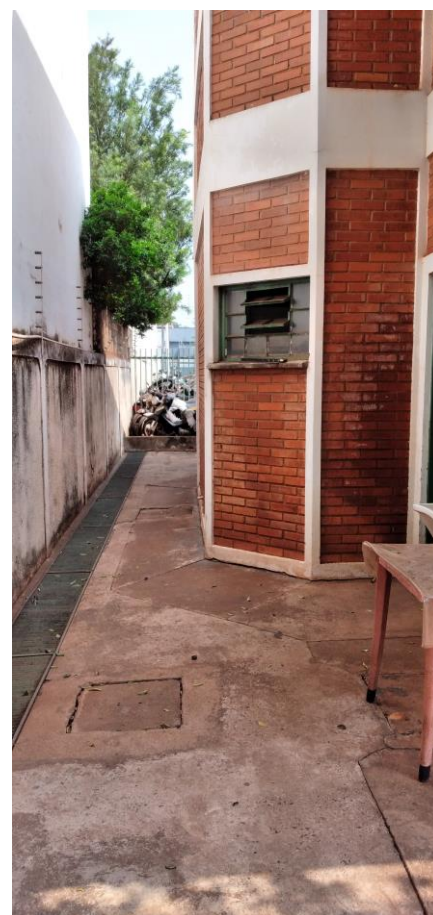
Foto 93: Corredor Lateral

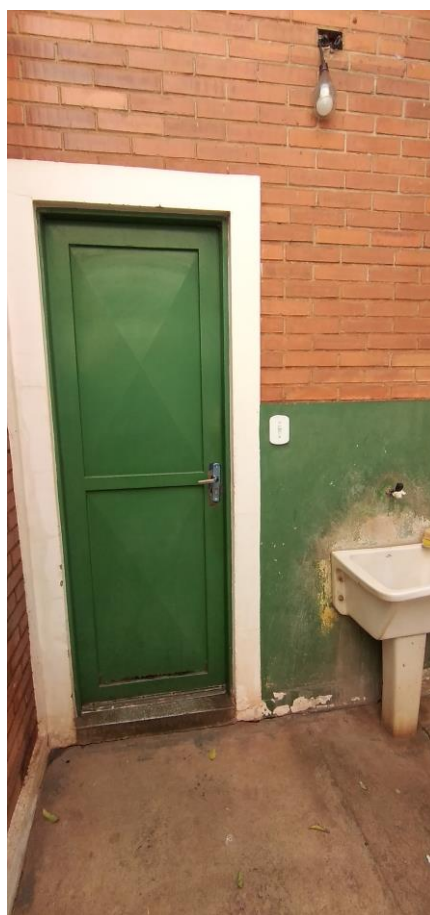
Foto 96: Porta de Acesso à Copa

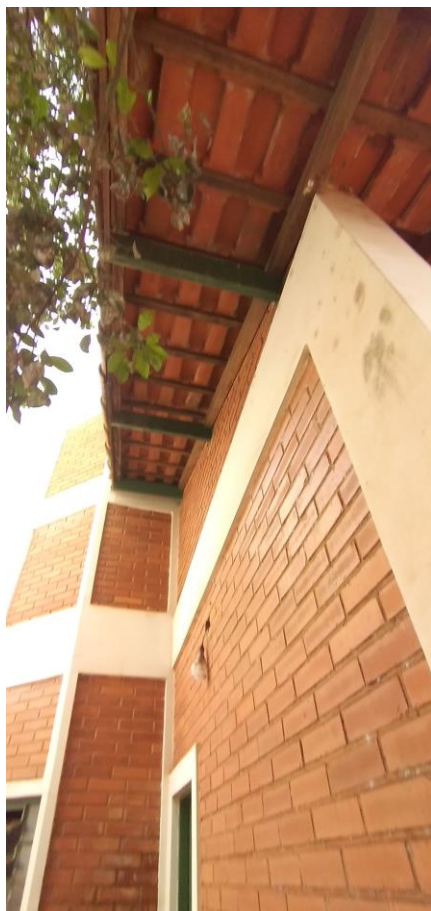
Foto 99: Beiral da Fachada Lateral

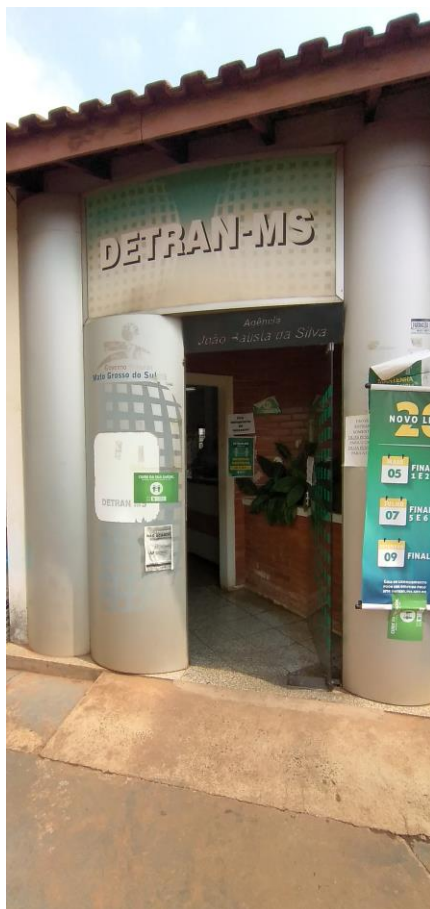
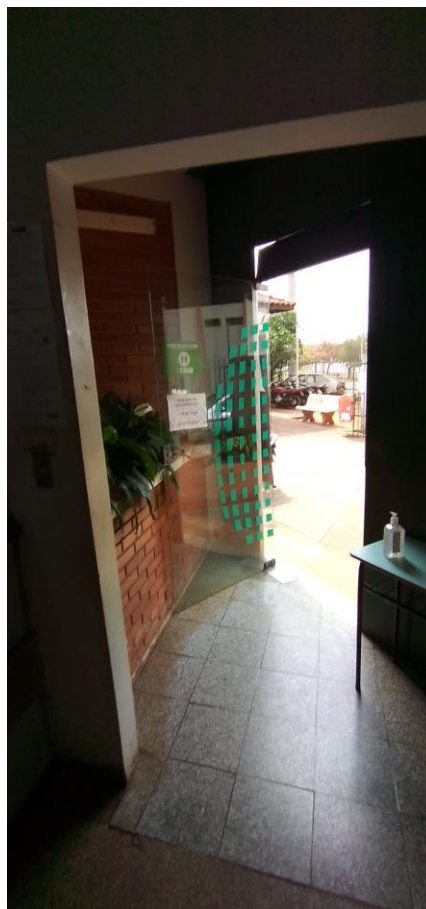
Fotos 107 e 108: Entrada Principal

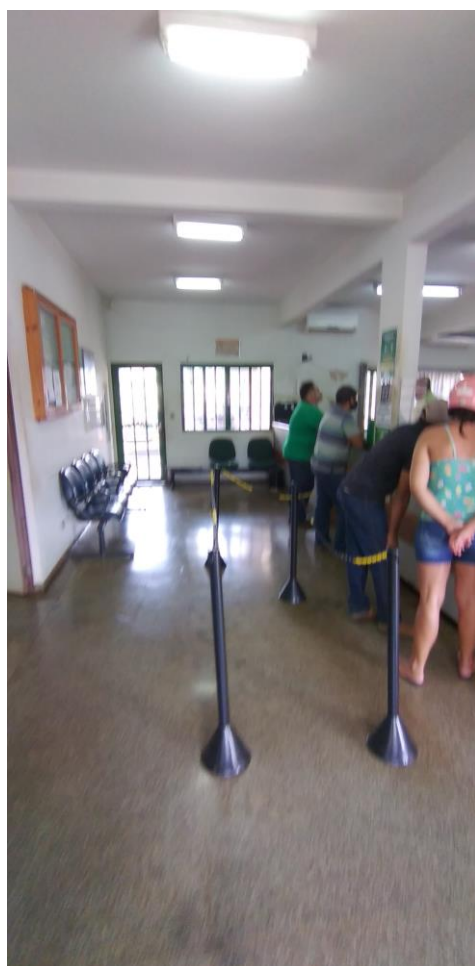
Foto 111: Área de Atendimento

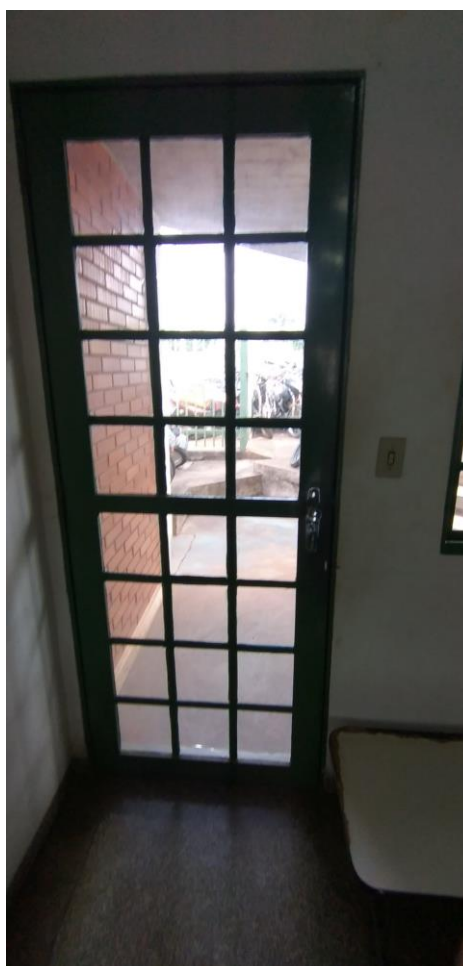
Foto 112: Porta de Acesso à Área  
de Vistoria

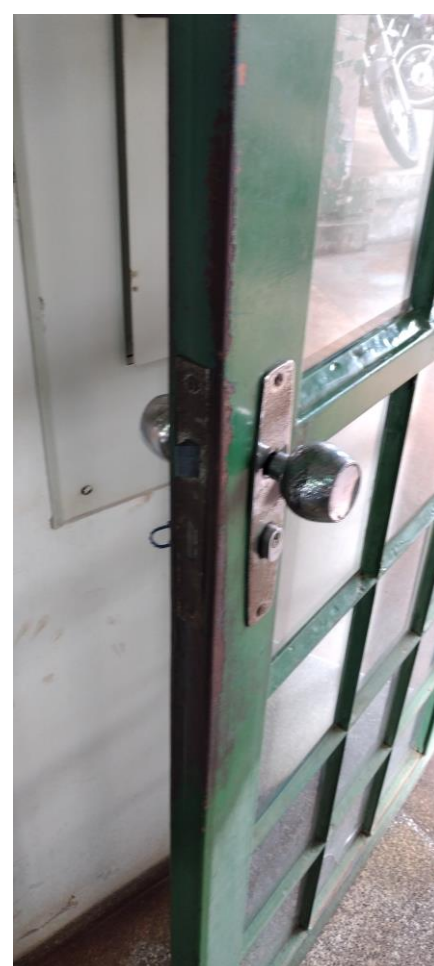
Foto 113: Maçaneta e Fechaduras  
Danificadas

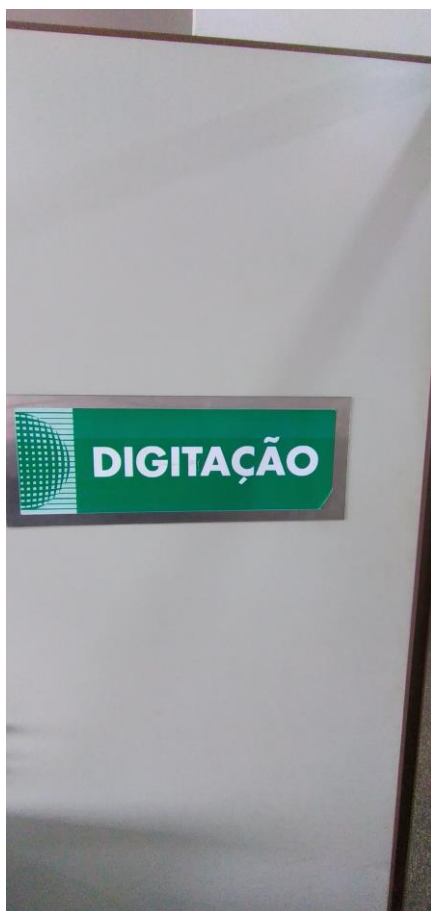
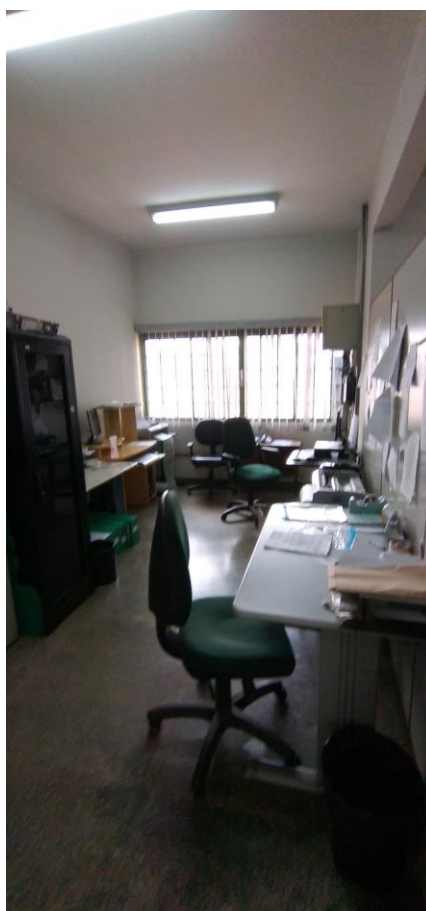
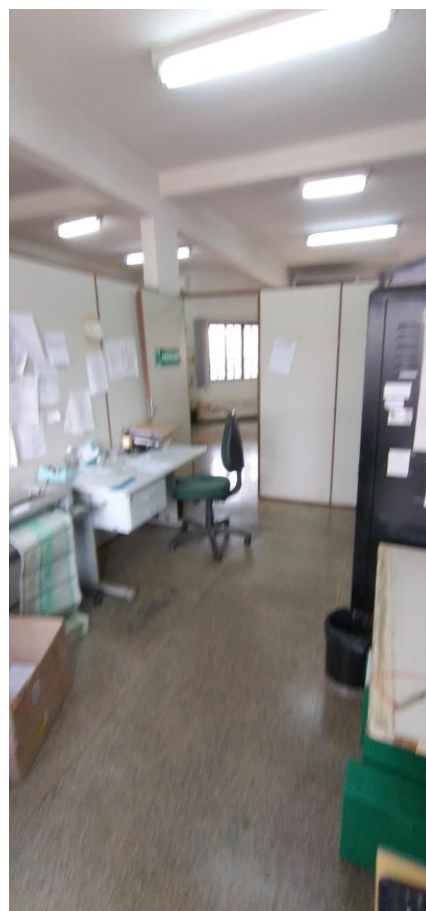
Fotos 115, 116 e 117: Sala de Digitação

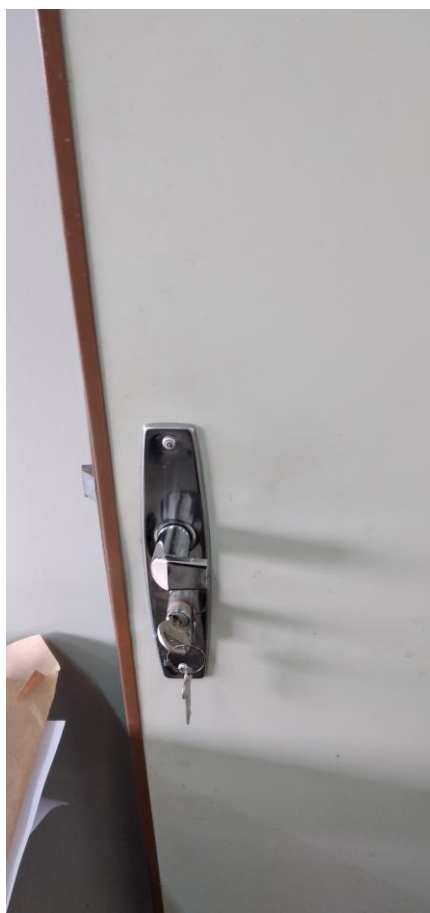
Foto 122: Maçaneta da Sala de Digitação

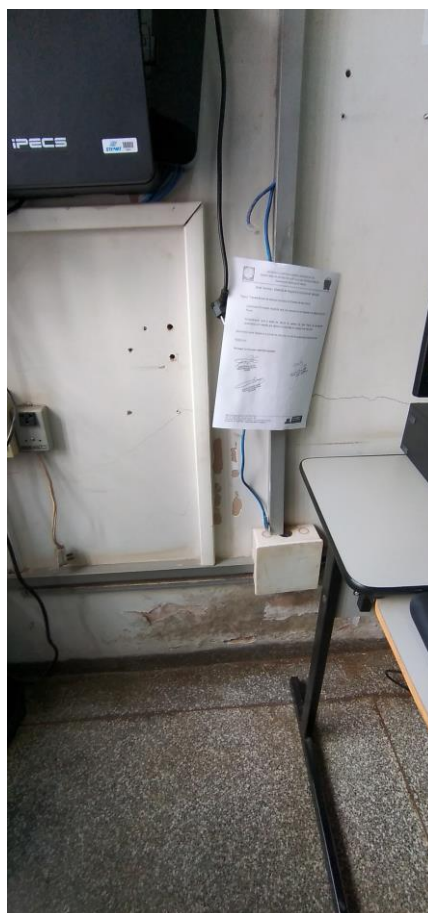
Foto 123: Parede da Sala de Digitação

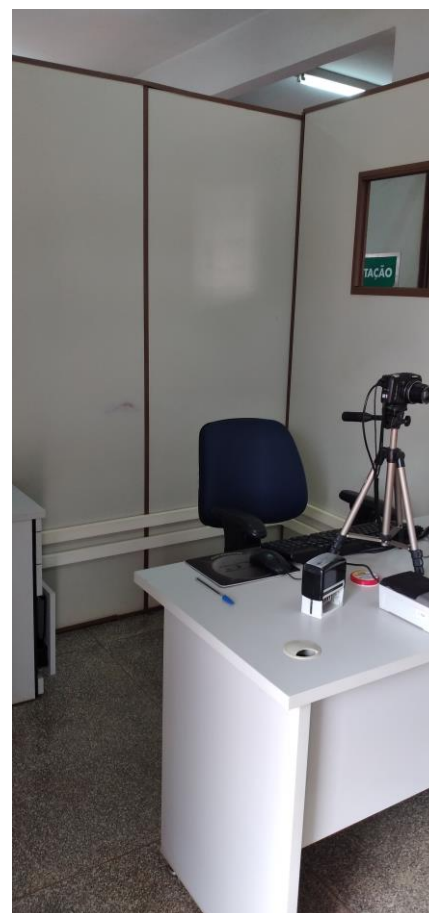
Foto 124: Sala de Captura de Imagem
