## Relatório Fotográfico

**Local:** Paranaíba, MS

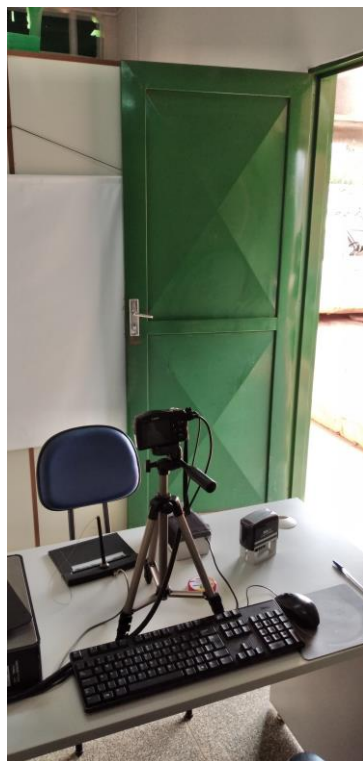
Foto 125: Sala Captura de Imagem

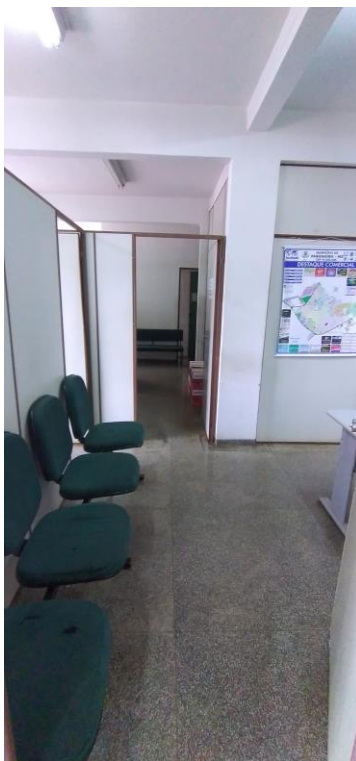
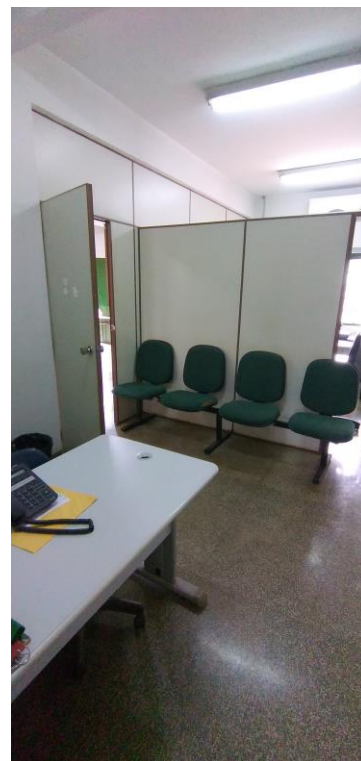
Fotos 126 e 127: Sala de Espera Interna

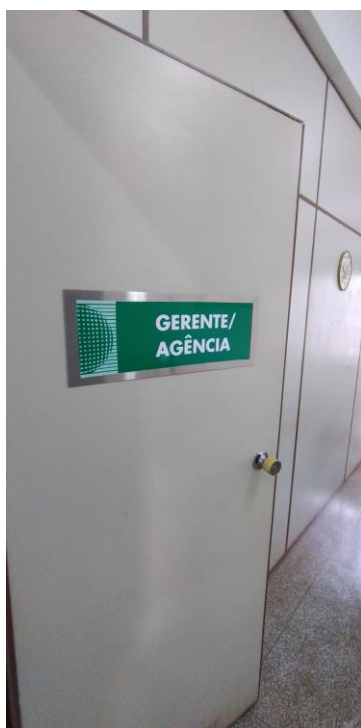
Foto 128: Sala do Gerente da Agência

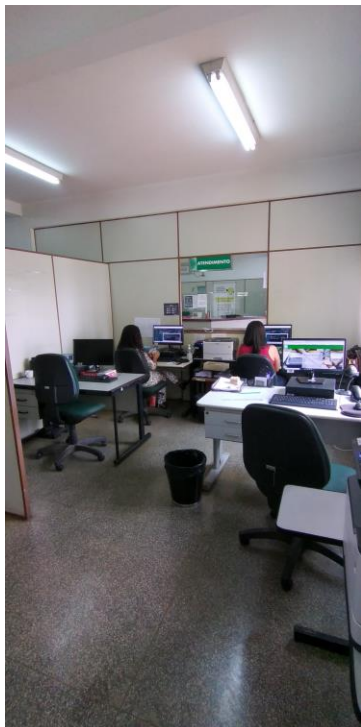
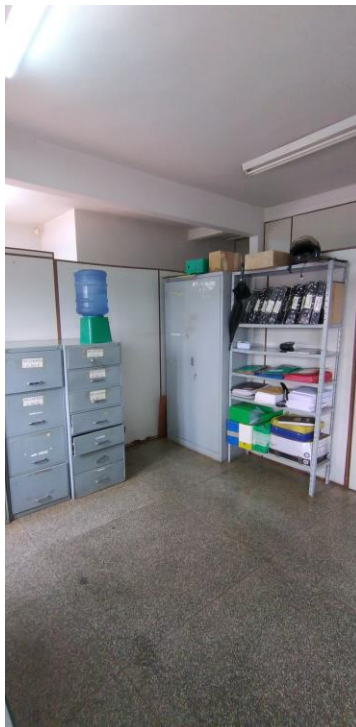
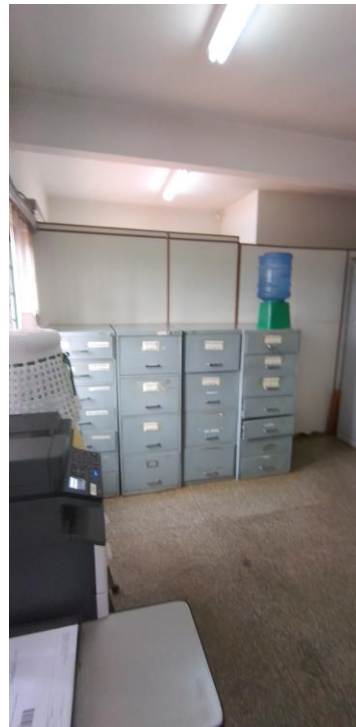
Fotos 132, 133 e 134: Administrativo

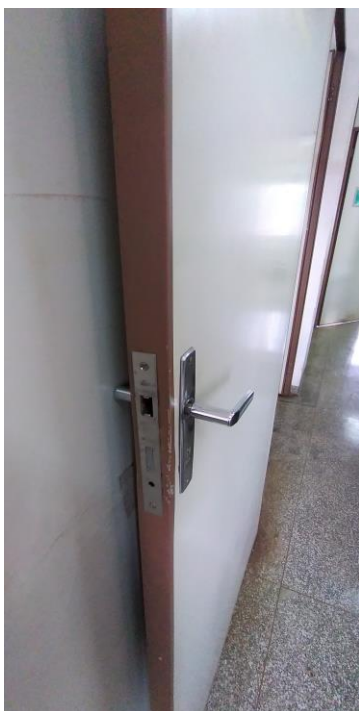
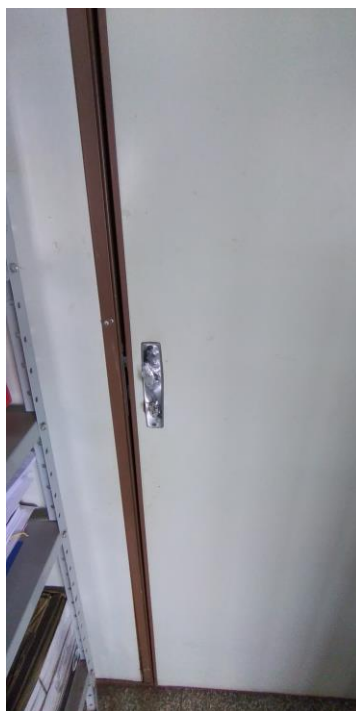
Fotos 135 e 136: Maçanete e Fechadura do Administrativo  
Danificada

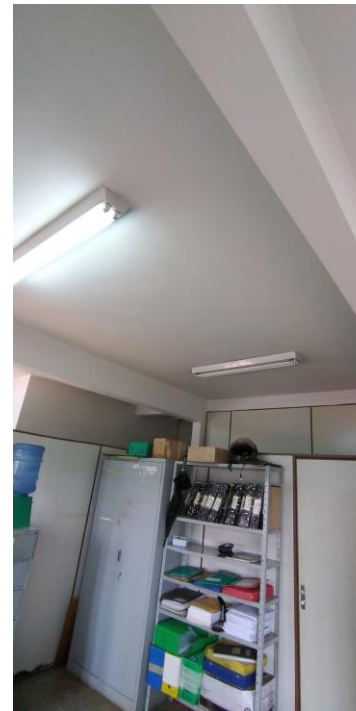
Foto 137: Laje do Administrativo

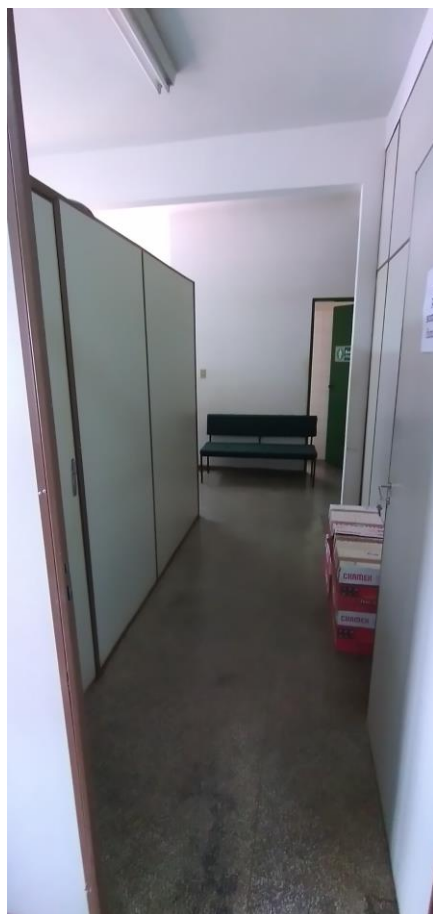
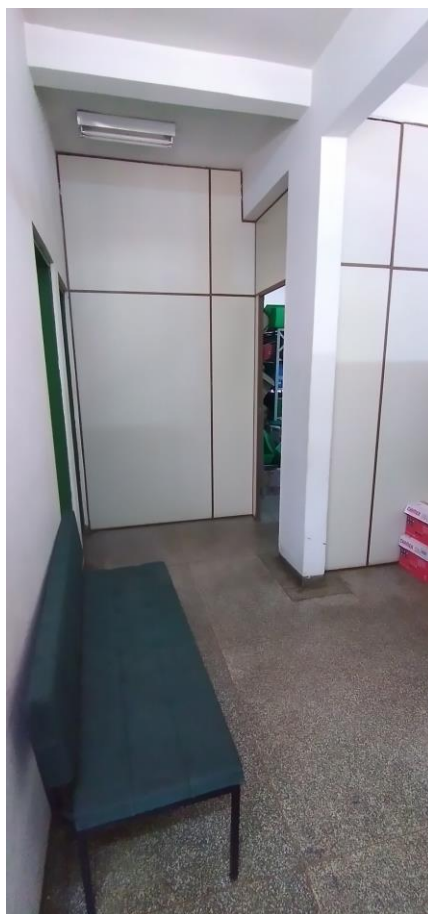
Fotos 139 e 140: Área de Circulação

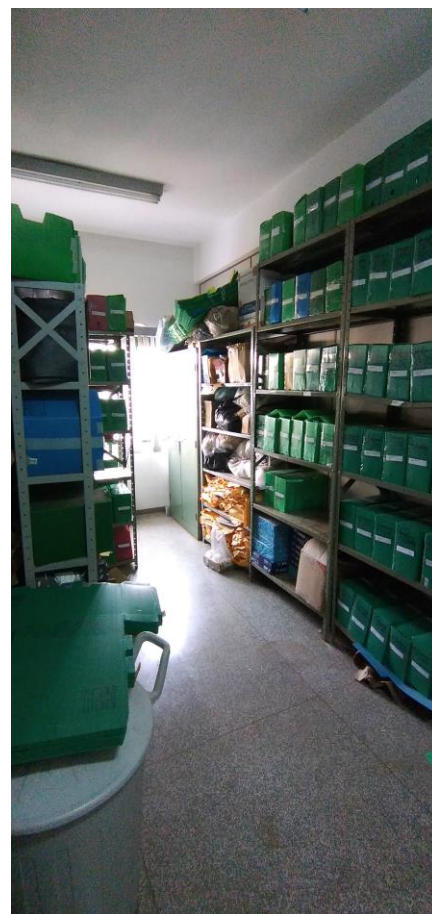
Foto 141: Arquivo

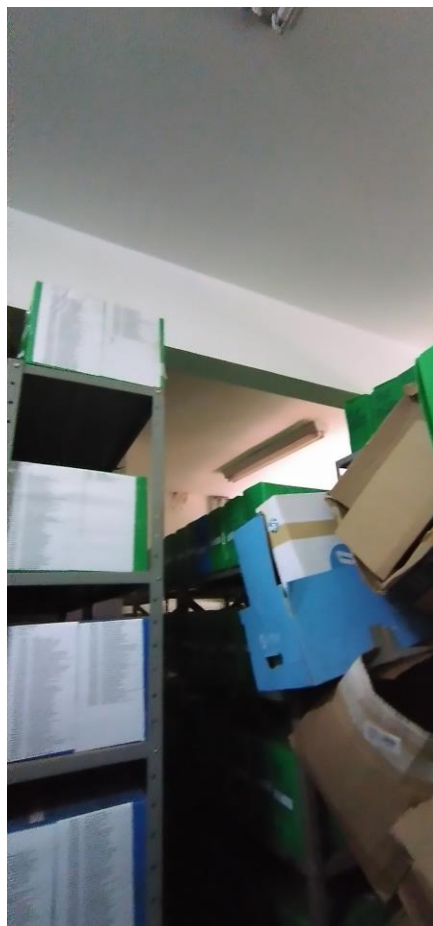
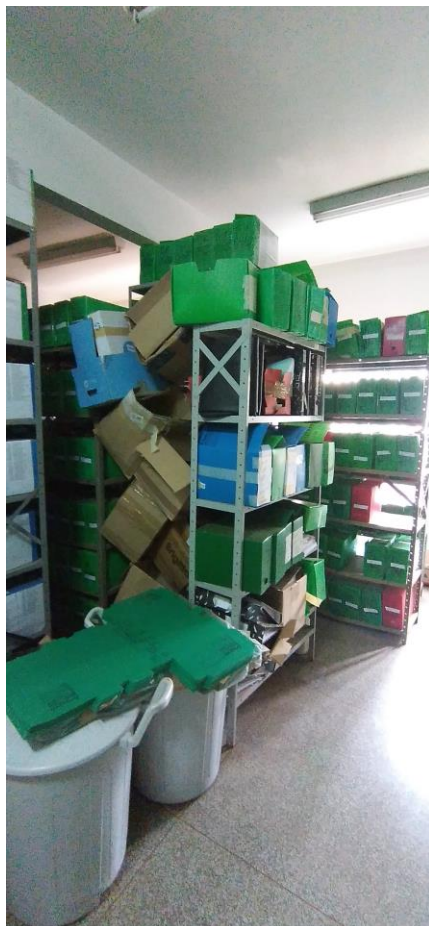
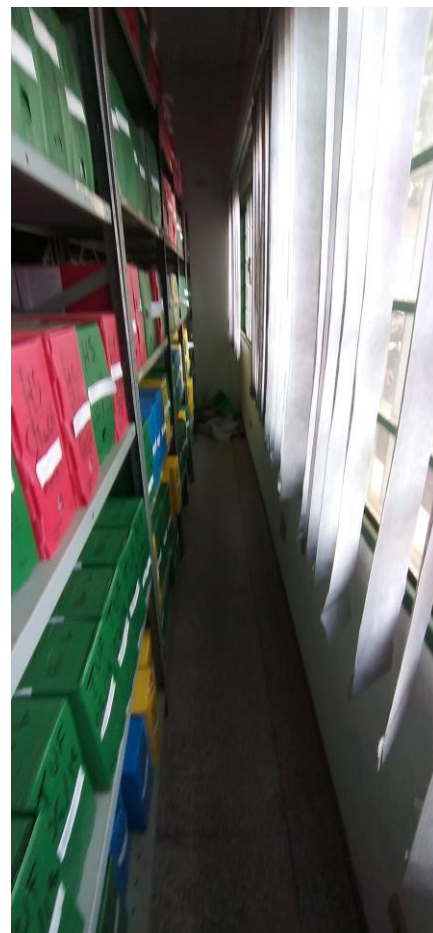
Fotos 142, 143 e 144: Arquivo

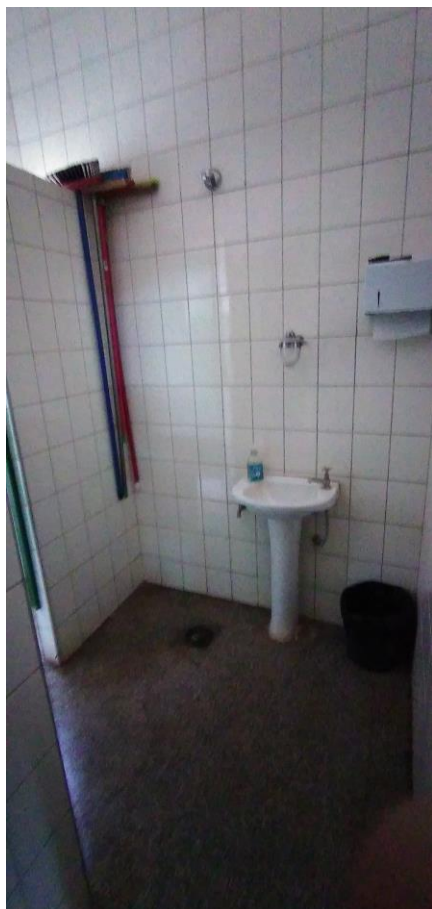
Foto 146: Banheiro Feminino Interno

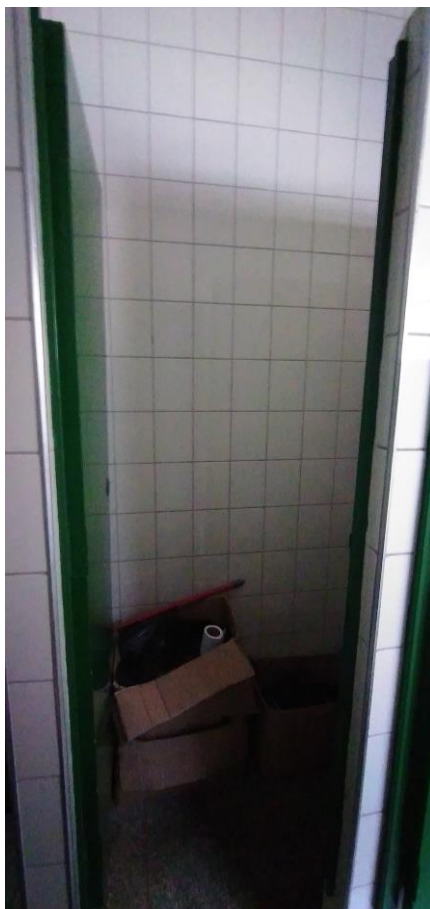
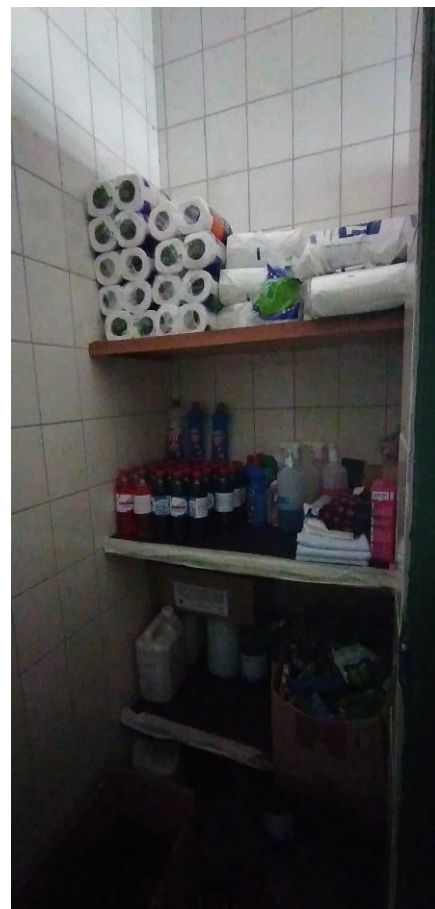
Foto 147 e 148: Deposito de Produtos de Limpeza

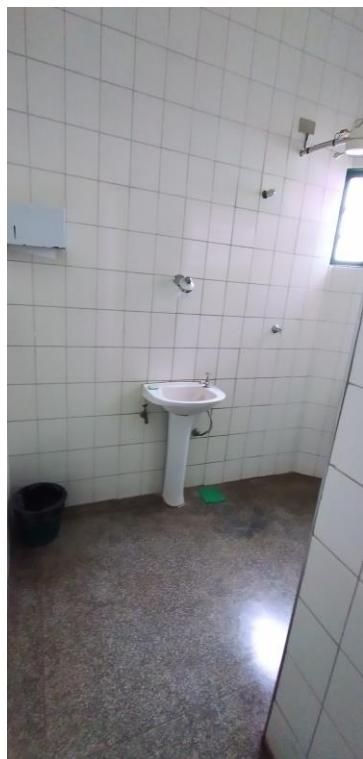
Foto 150: Banheiro Masculino

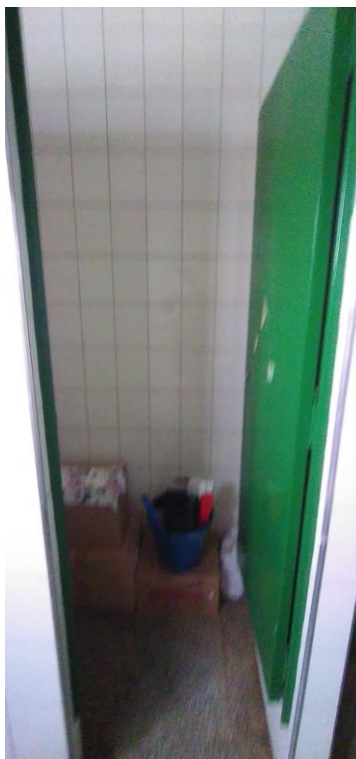
Fotos 151 e 152: Sanitário Masculino

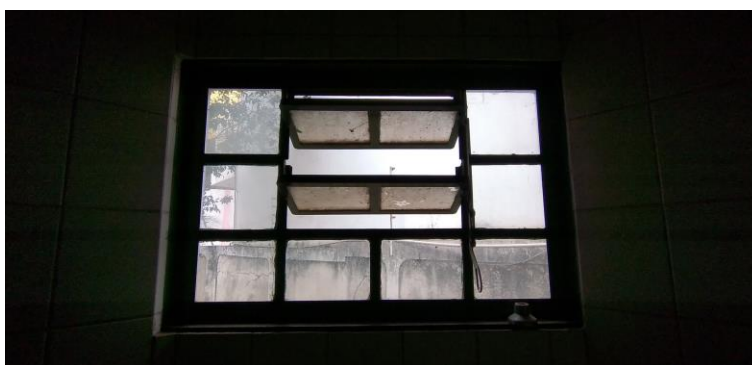
Foto 153: Janela do Banheiro Masculino

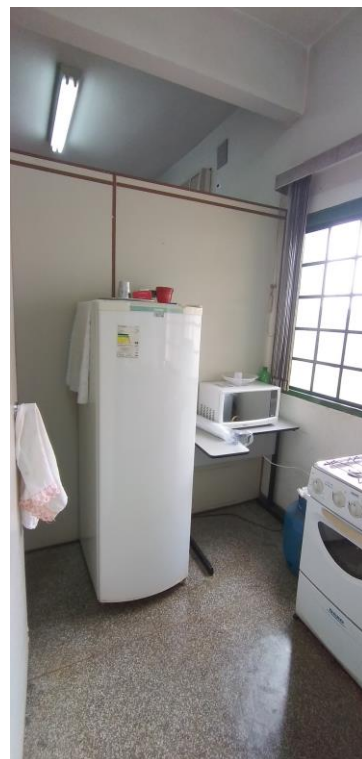
Foto 157: Copa
