## Relatório Fotográfico

**Local:** Brasilândia /MS

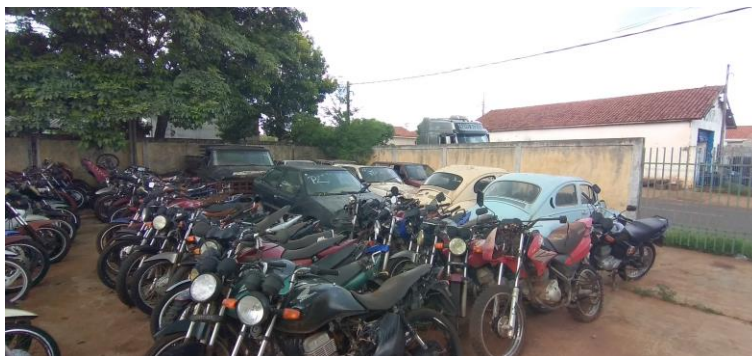
Foto 20: Pátio de Veículos Apreendidos

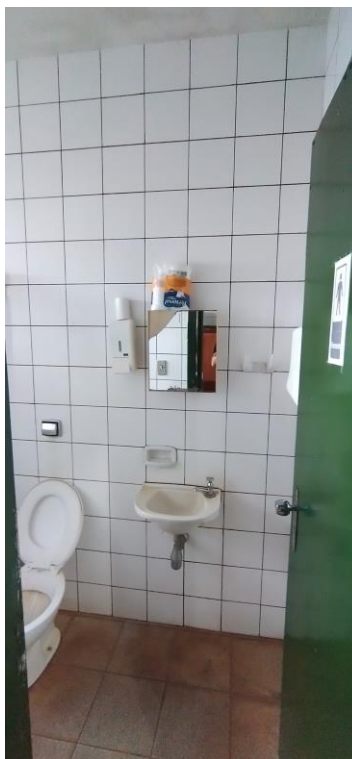
Fotos 33, 34 e 35: Banheiro Masculino
