Relatório Fotográfico

Local: Ponta Porã /MS

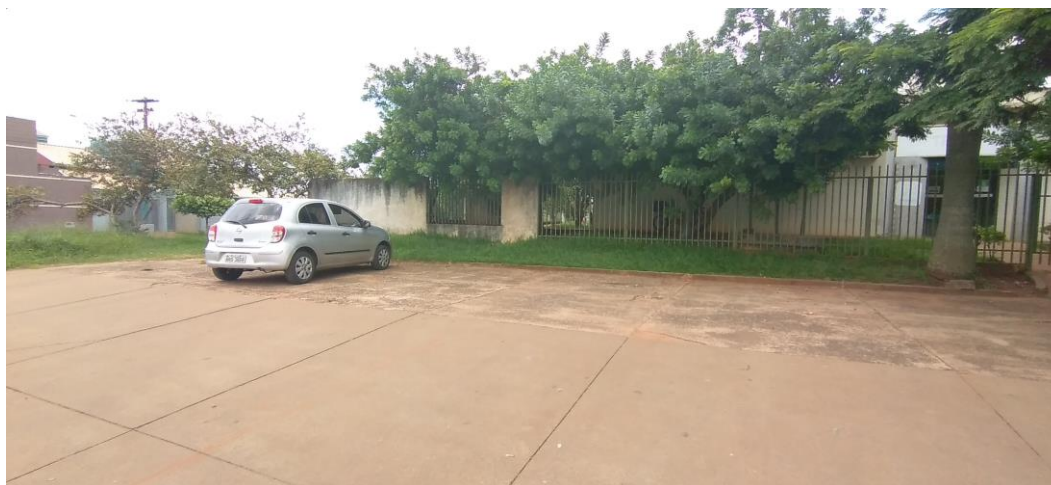
Foto 9: Estacionamento/Fachada frontal

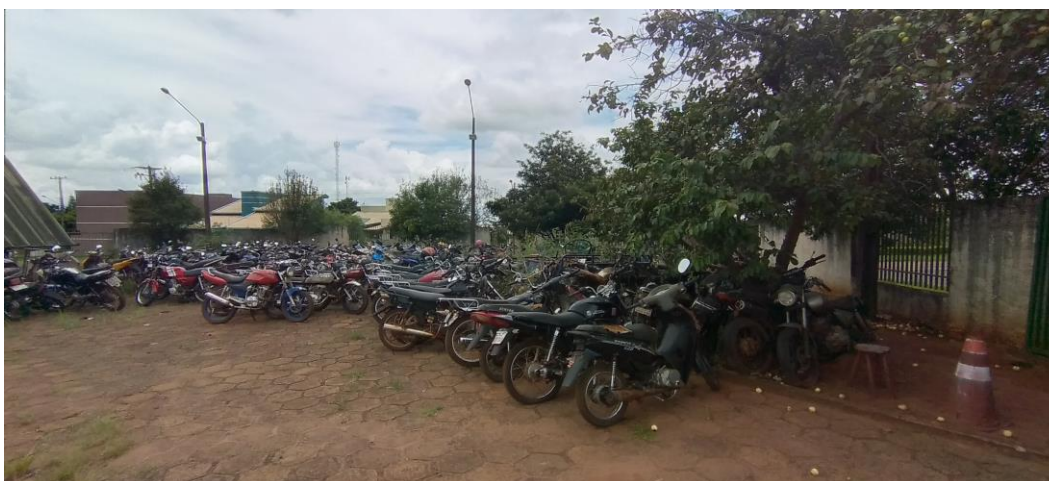
Foto 18: Pátio de Veículos Apreendidos

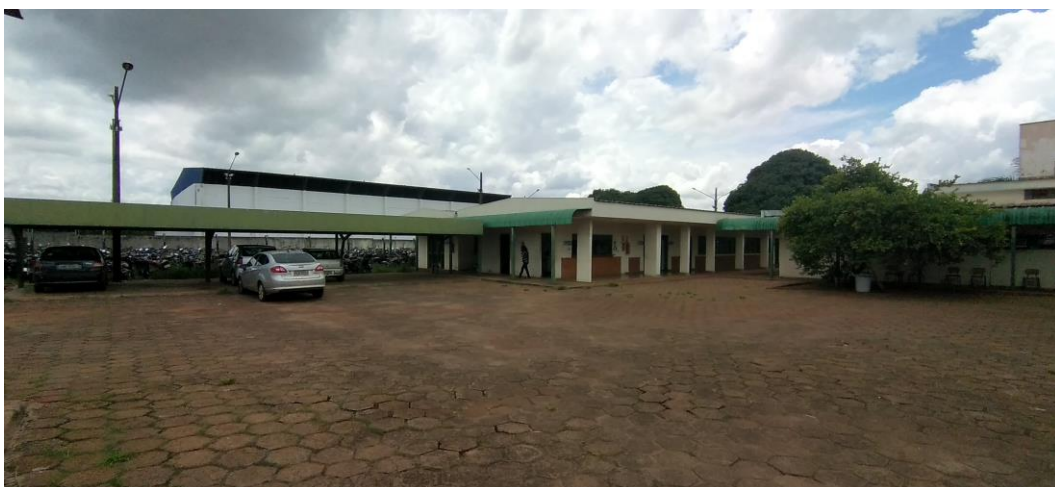
Foto 21: Pátio Interno

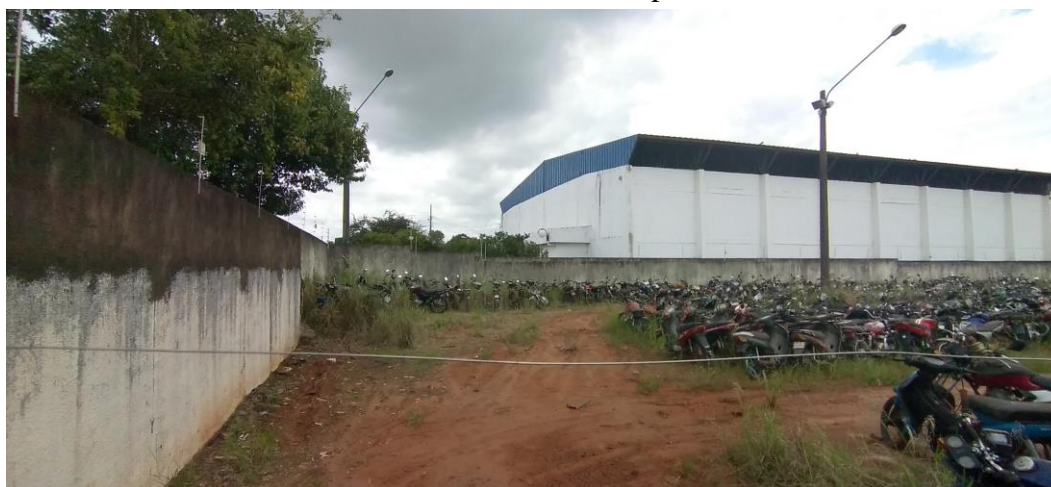
Foto 24: Pátio de Veículos Apreendidos

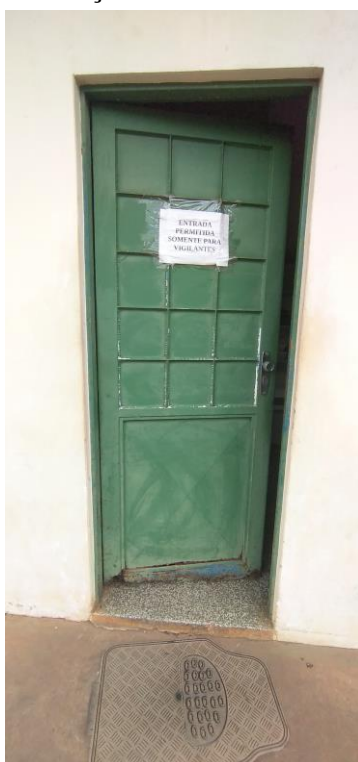
Foto 32: Porta da Guarita

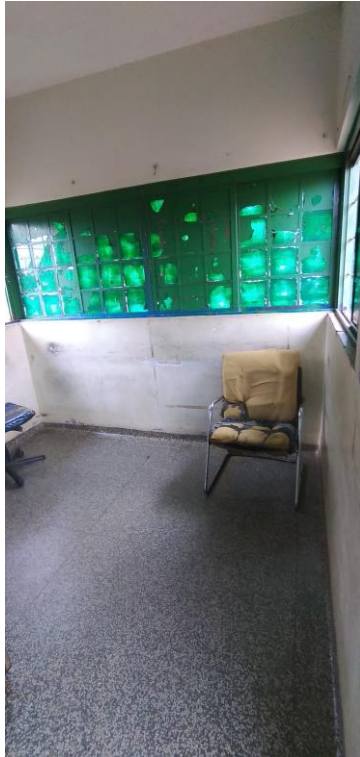
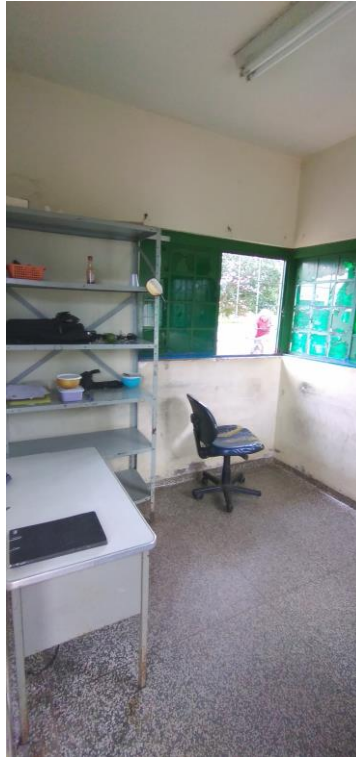
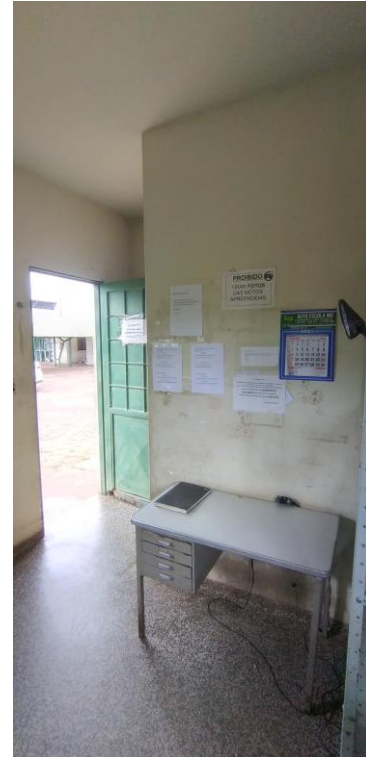
Fotos 34, 35 e 36: Guarita com Paredes Danificadas

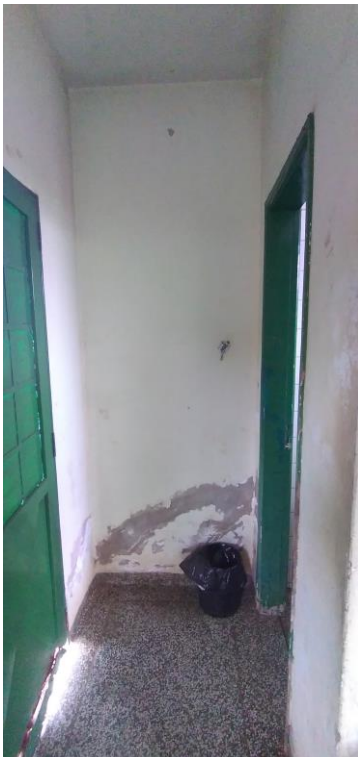
Foto 37: Parede da Guarita

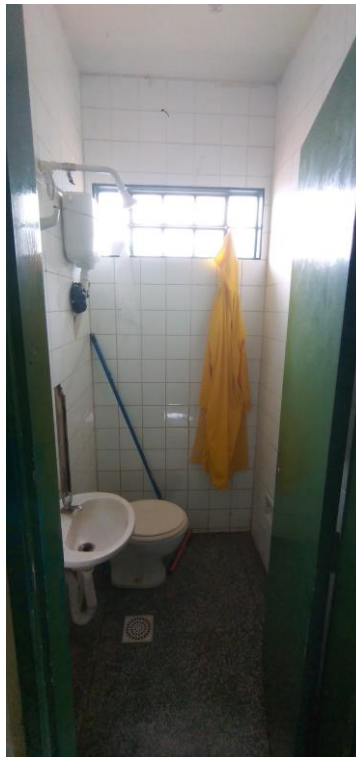
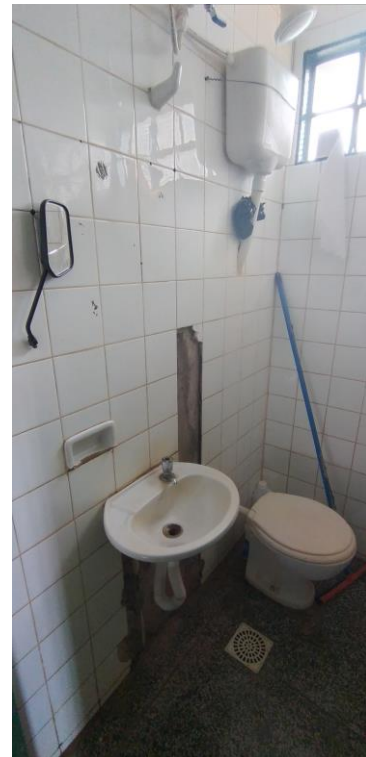
Foto 38 e 39: Banheiro da Guarita com Azulejo Danificado

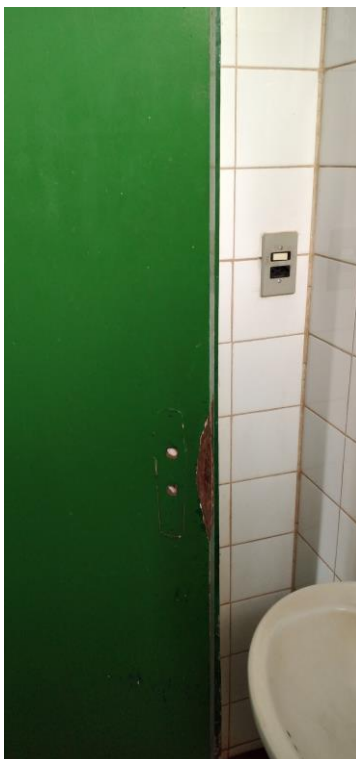
Foto 40: Porta do Banheiro da Guarita Danificada

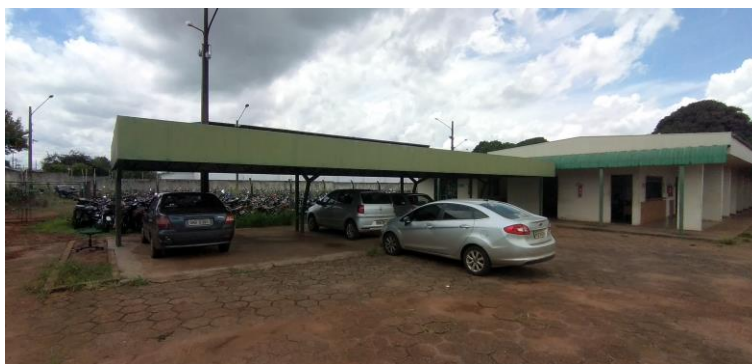
Foto 41: Estacionamento Coberto

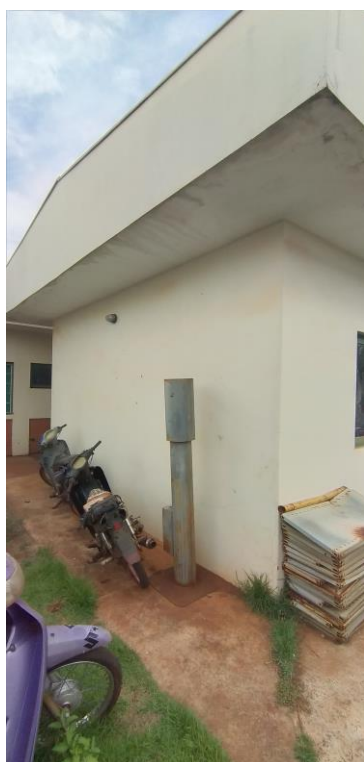
Foto 44: Fachada Posterior do Arquivo com Beiral Danificado

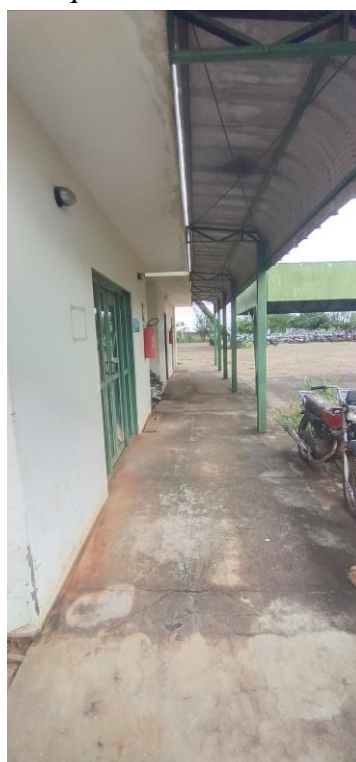
Foto 45: Fachada Frontal do Arquivo

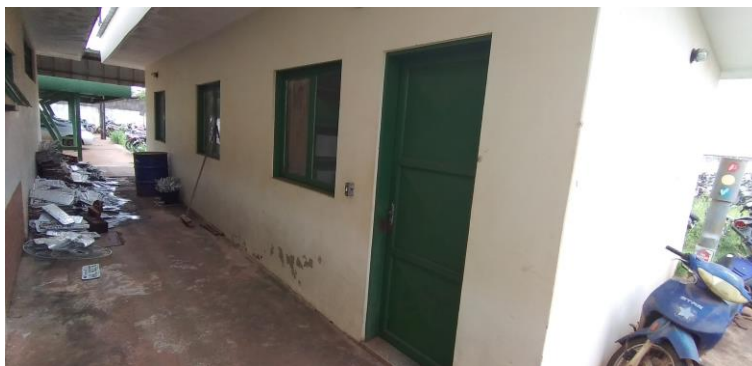
Foto 46: Fachada Lateral do Arquivo Externo Danificada

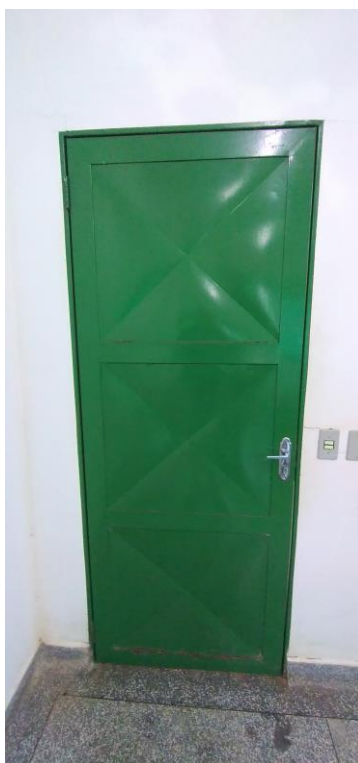
Foto 60: Porta do Fundo da Sala de Aula

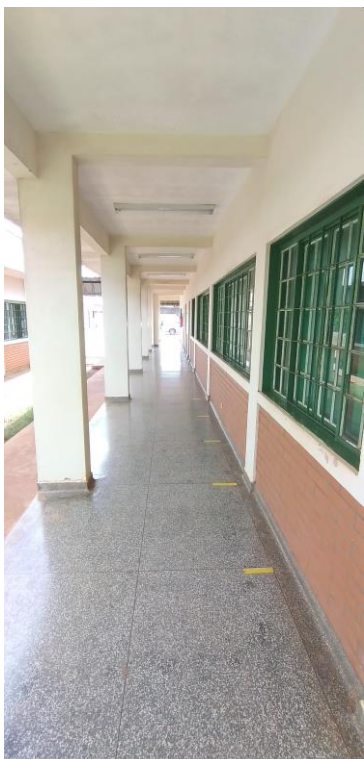
Foto 61: Área de Circulação

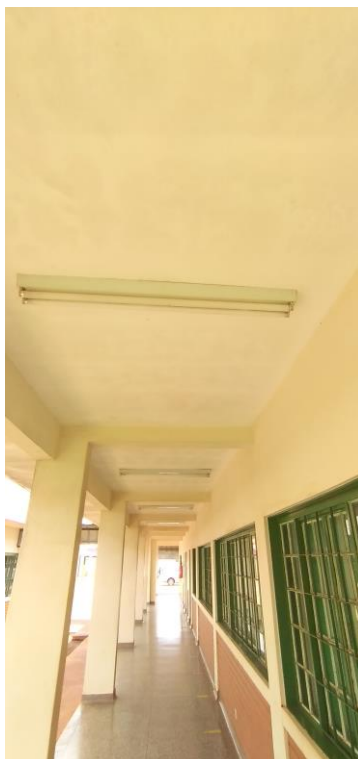
Foto 62: Laje da Área de Circulação

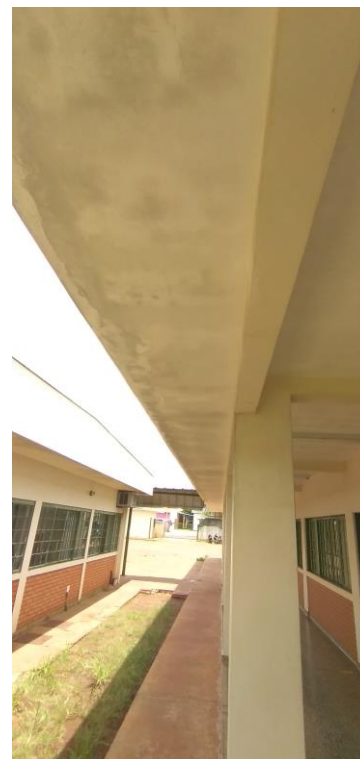
Foto 63: Beiral da Área de Circulação Danificado

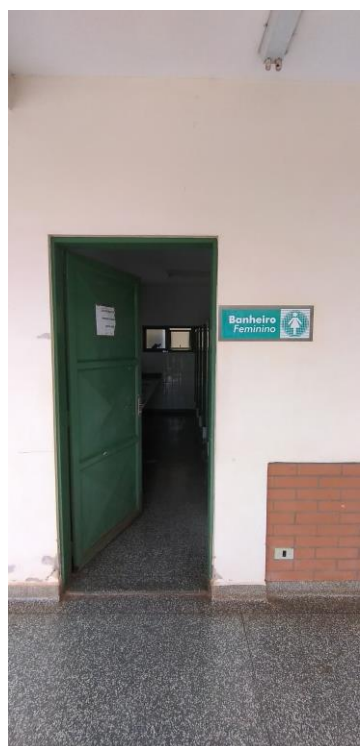
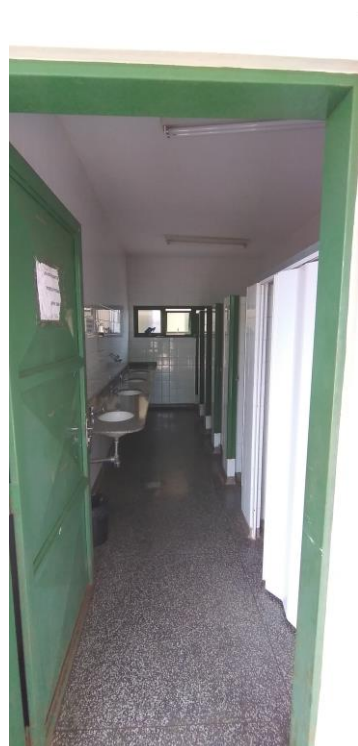
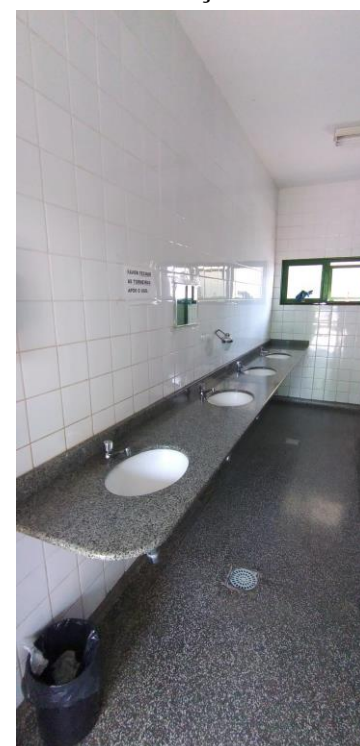
Fotos 64, 65 e 66: Banheiro Feminino

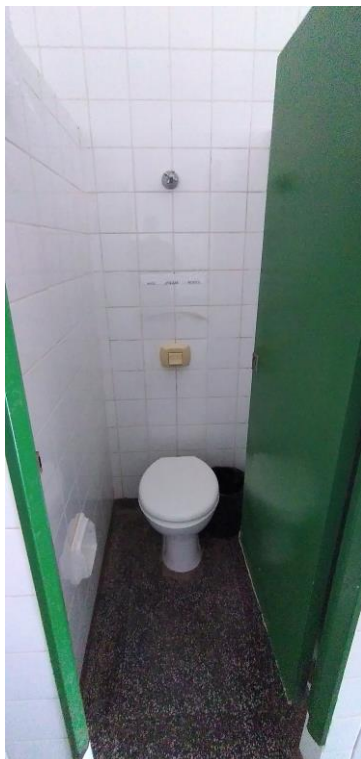
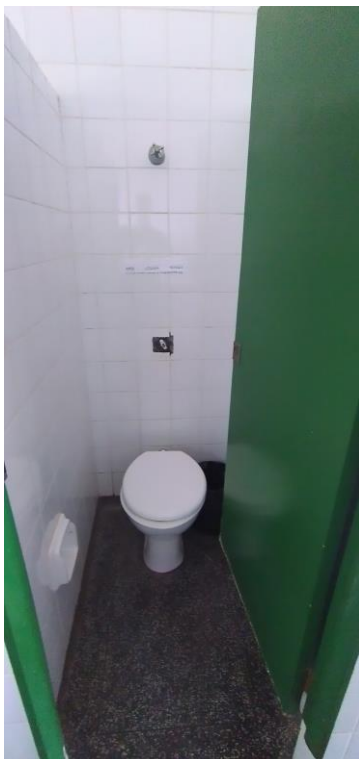
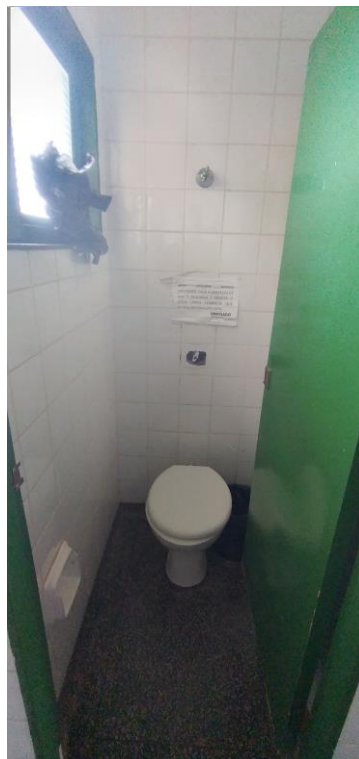
Fotos 70, 71 e 72: Sanitários do Banheiro Feminino

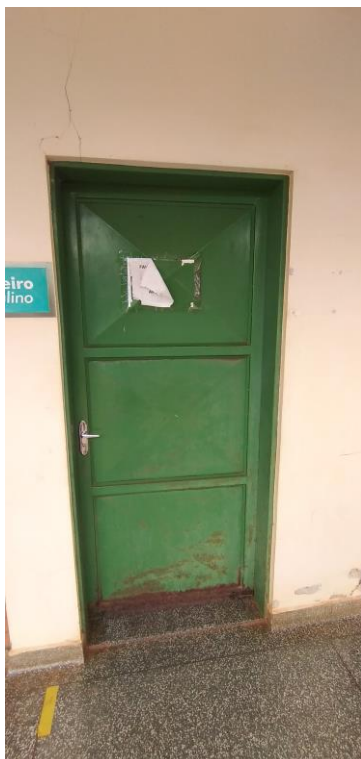
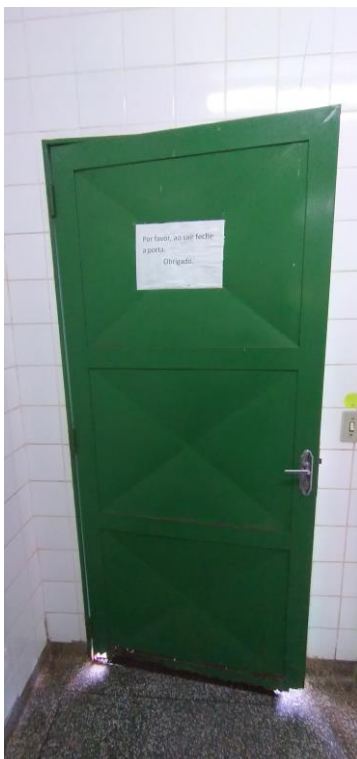
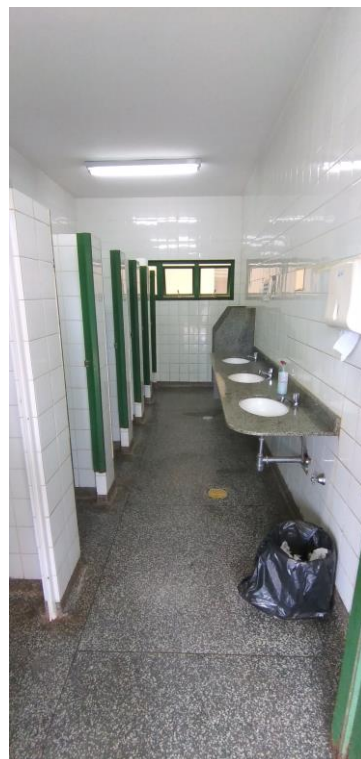
Fotos 79 e 80: Porta de Acesso ao Banheiro Masculino

Foto 81: Banheiro Masculino

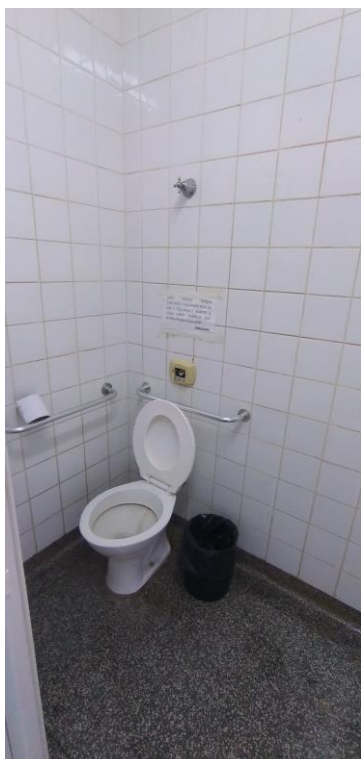
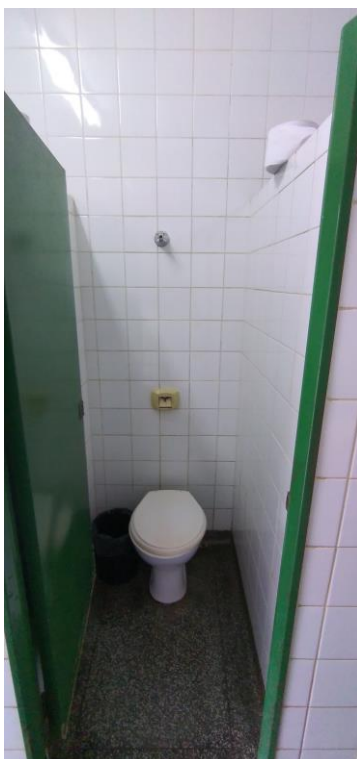
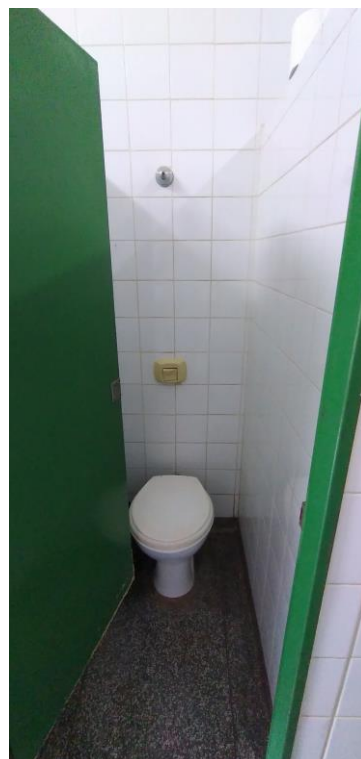
Foto 82: Sanitário Masculino PCD

Fotos 83 e 84: Sanitários Masculinos

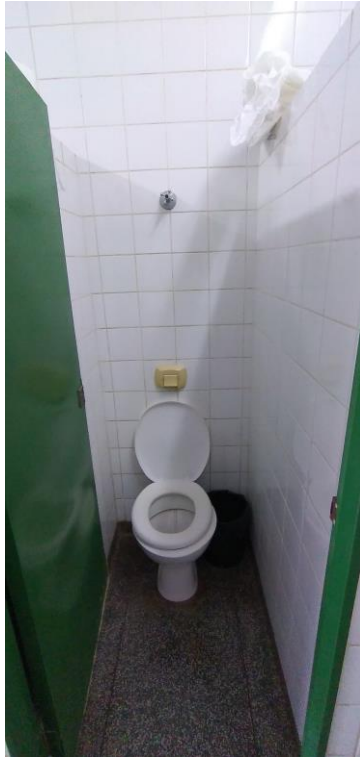
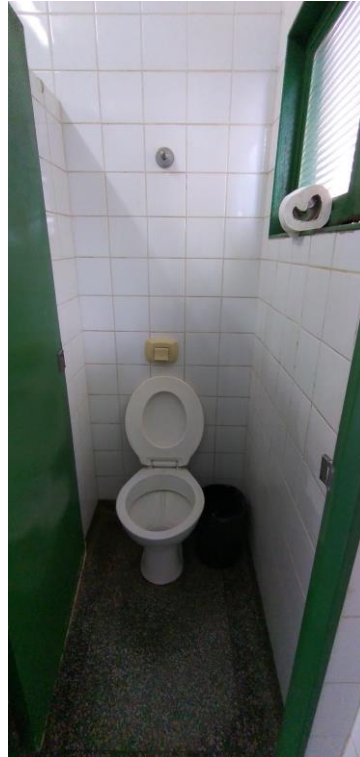
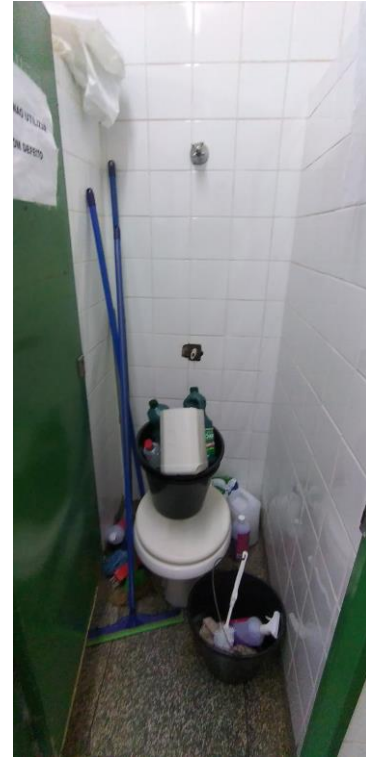
Foto 85 e 86: Sanitário Masculino

Foto 87: Sanitário Masculino Danificado

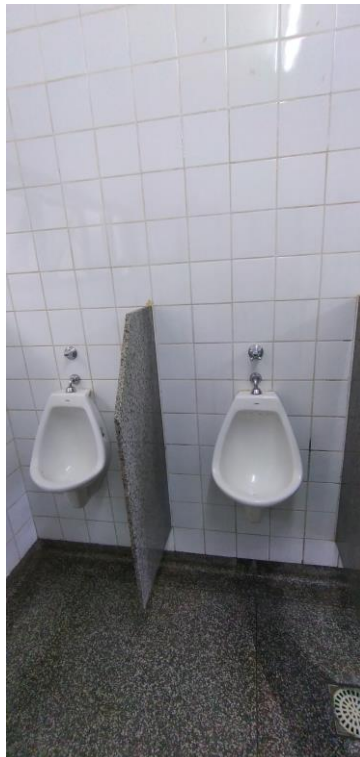
Foto 88: Mictórios

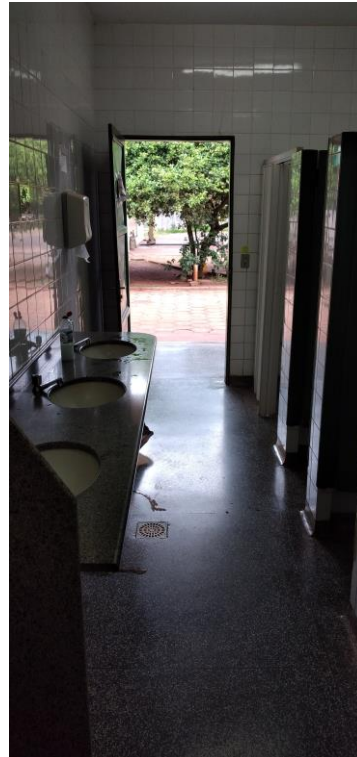
Foto 89: Banheiro Masculino

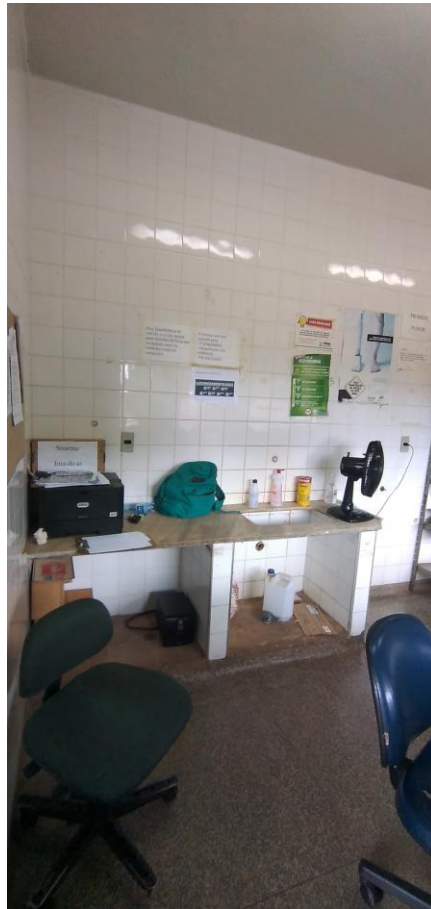
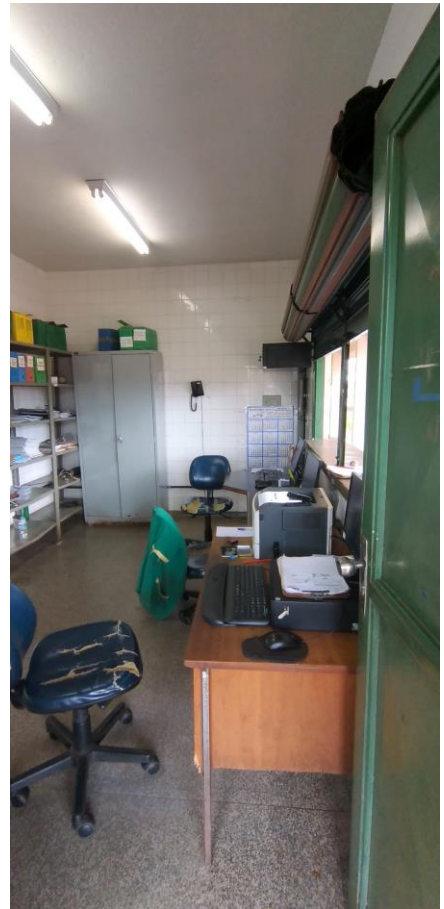
Foto 100 e 101: Sala da Vistoria

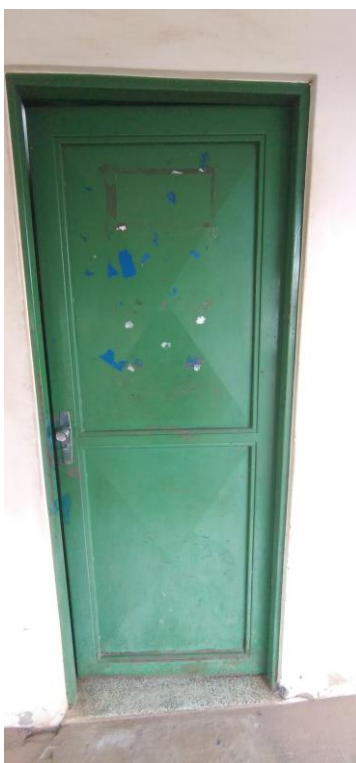
Foto 105: Porta de Acesso ao Arquivo

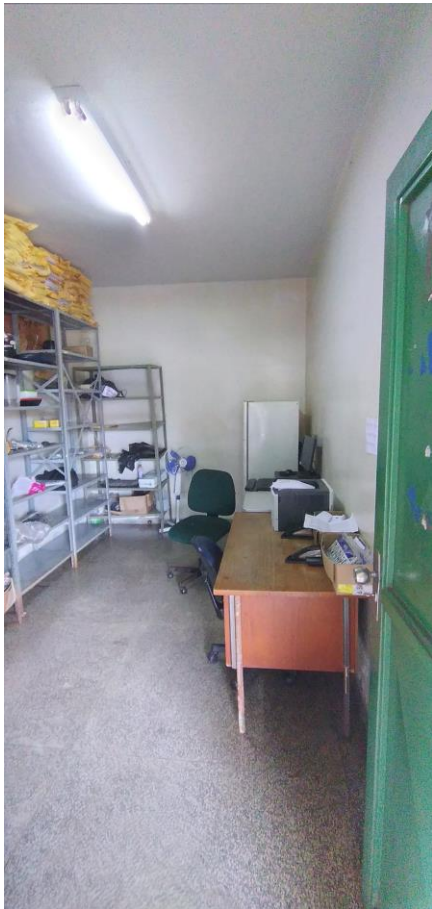
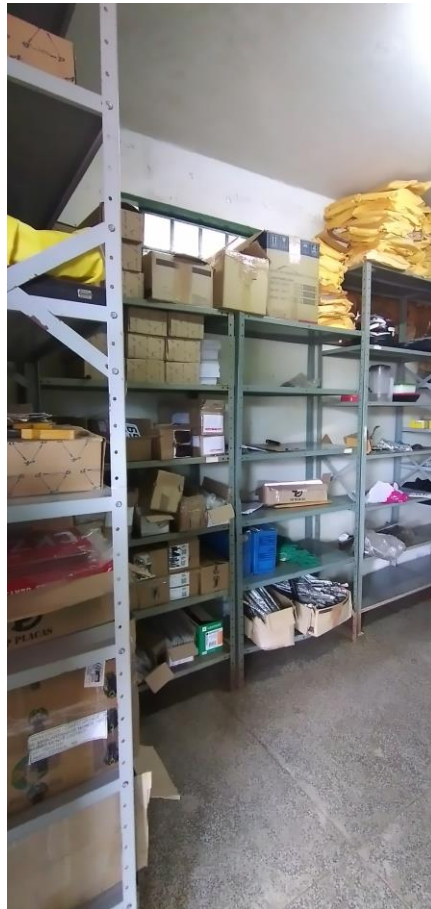
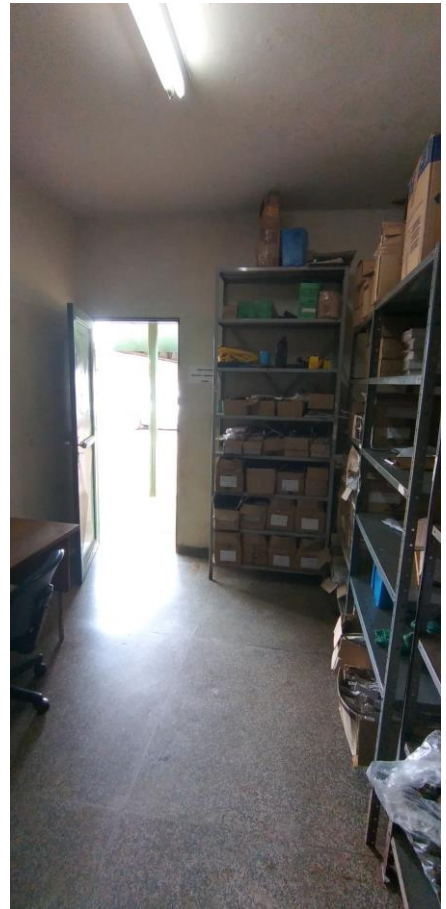
Foto 106, 107 e 108: Arquivo

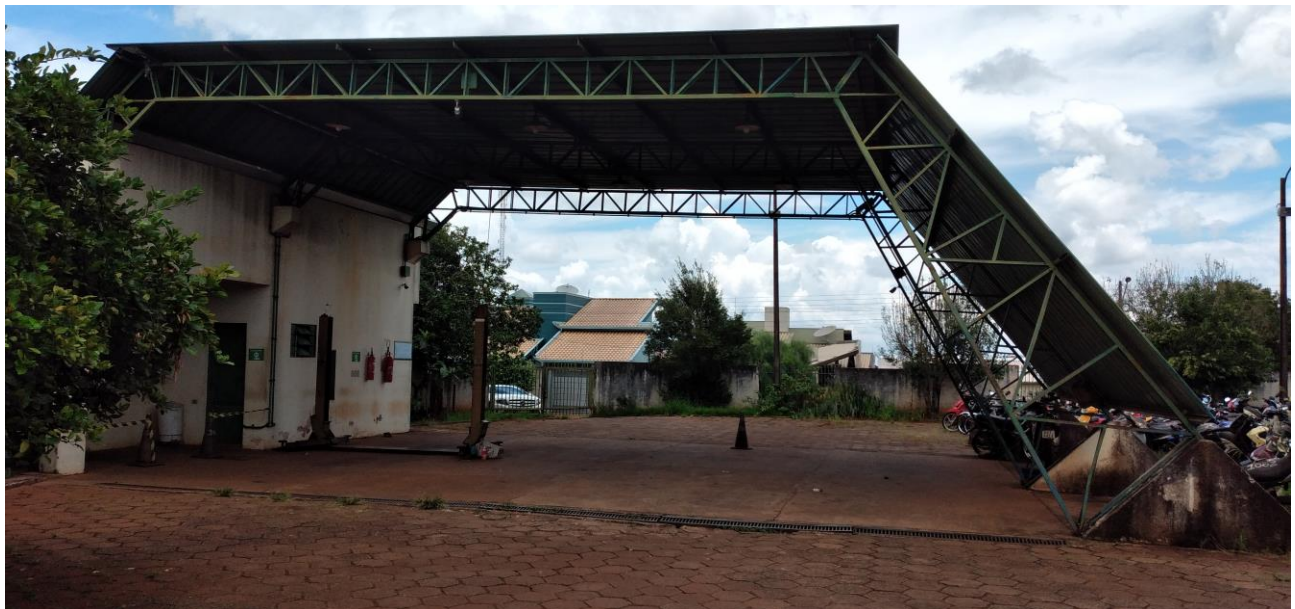
Foto 109: Área de Vistoria

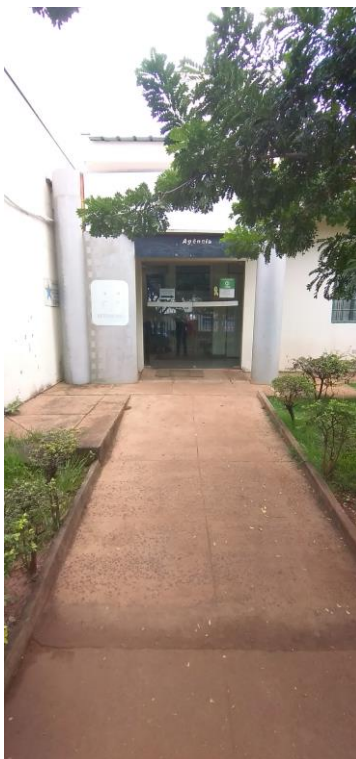
Foto 119: Acesso Principal a Agência

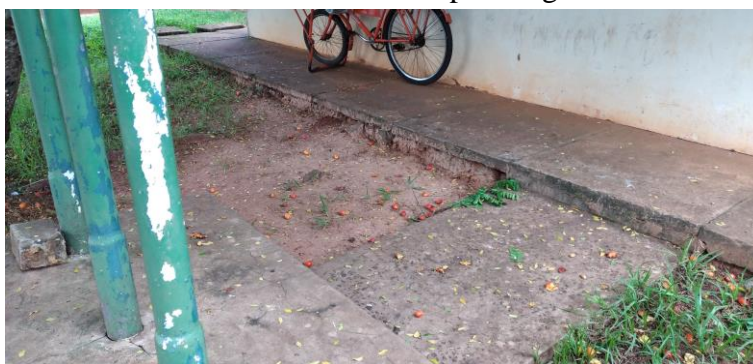
Foto 120: Calçada Interna na Fachada Frontal Danificada

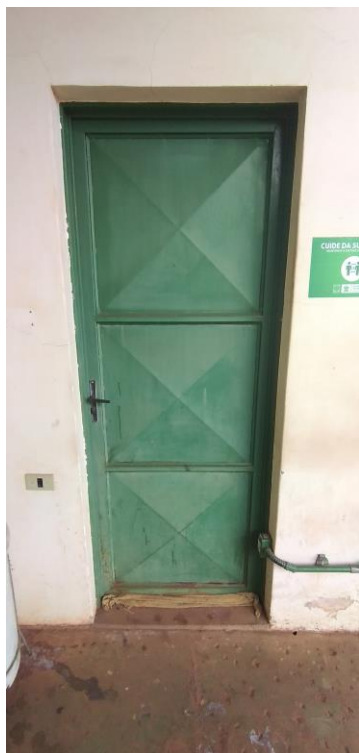
Foto 125: Porta do Depósito

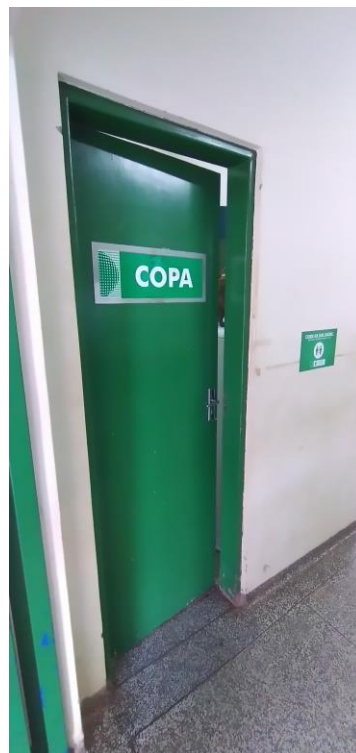
Foto 127: Porta da Copa interna

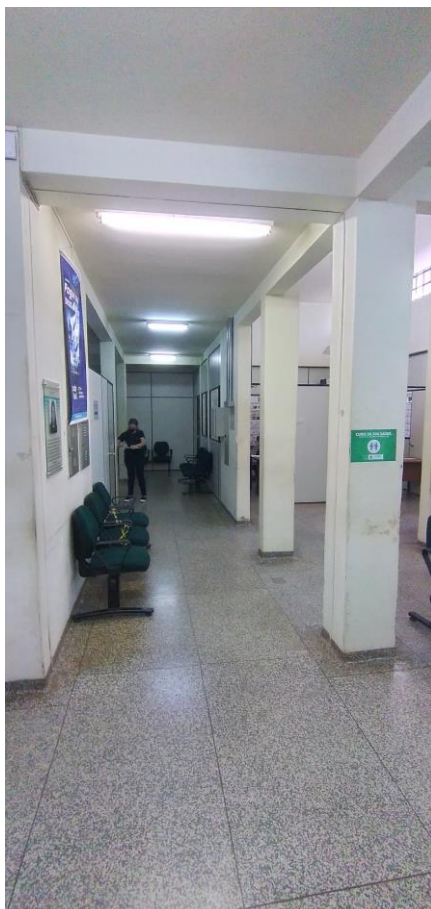
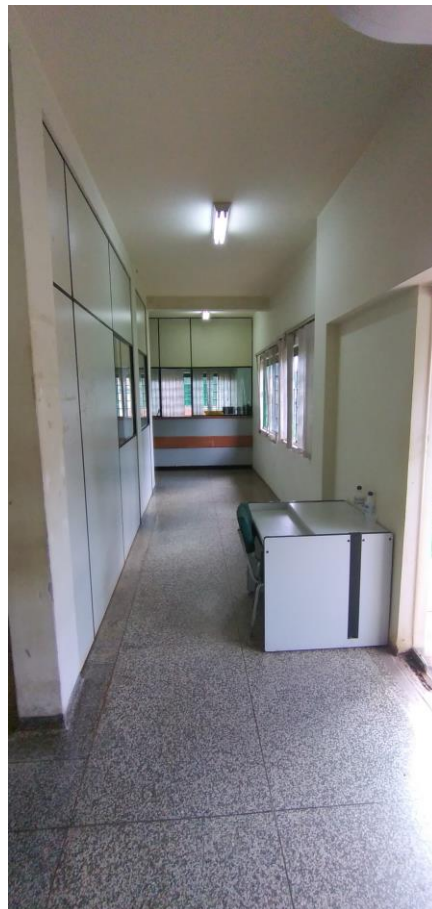
Fotos 135 e 136: Área de Circulação com Parede Danificada

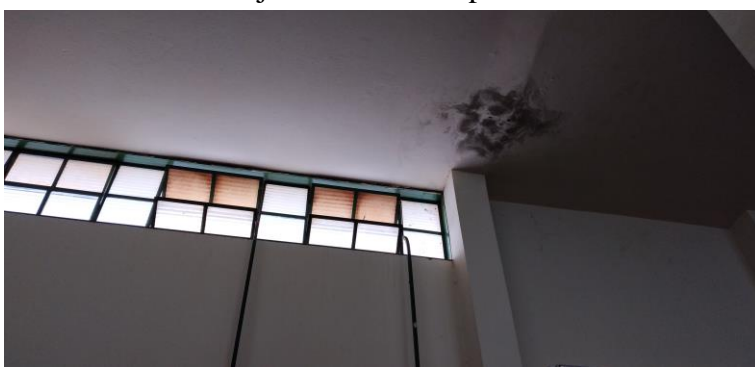
Foto 165: Laje da Área de Espera Danificada
