## Relatório Fotográfico

**Local:** Jardim /MS

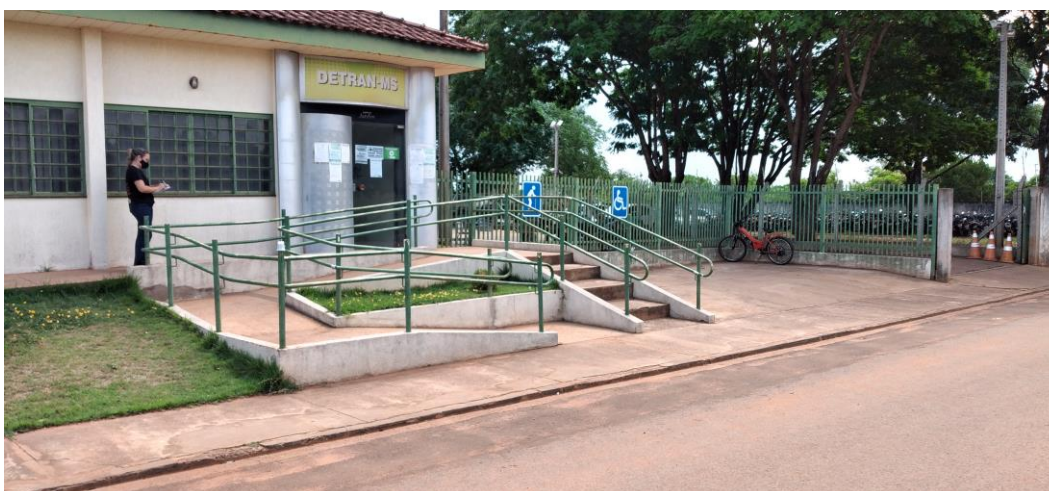
Foto 3: Fachada Frontal e Rampa de Acesso

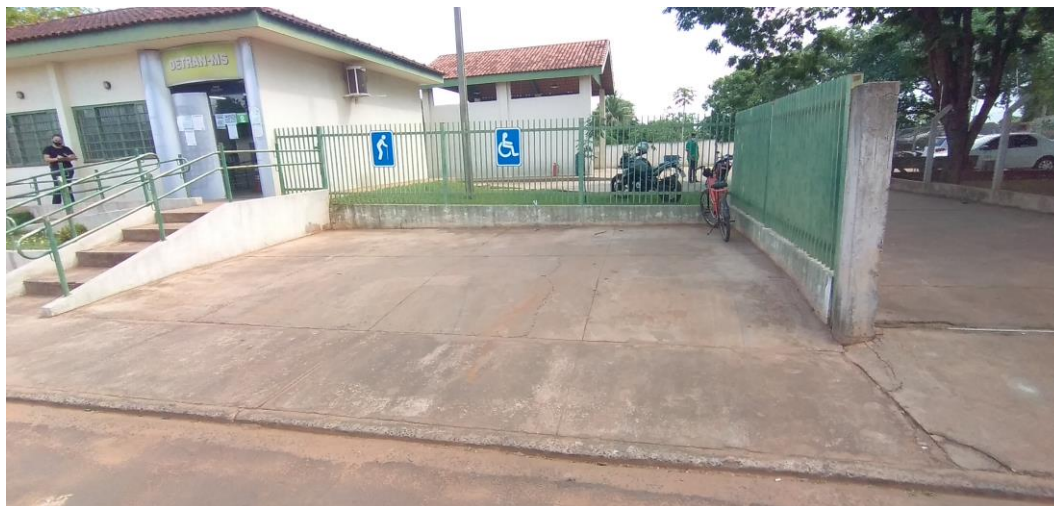
Foto 4: Estacionamento Preferencial

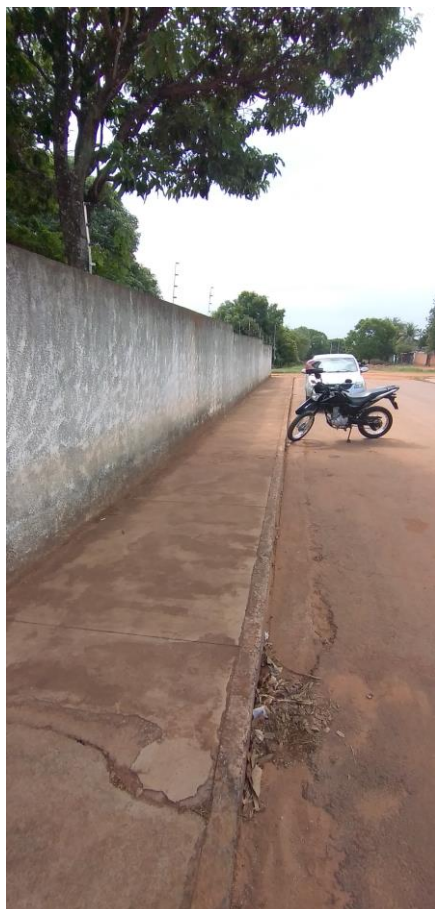
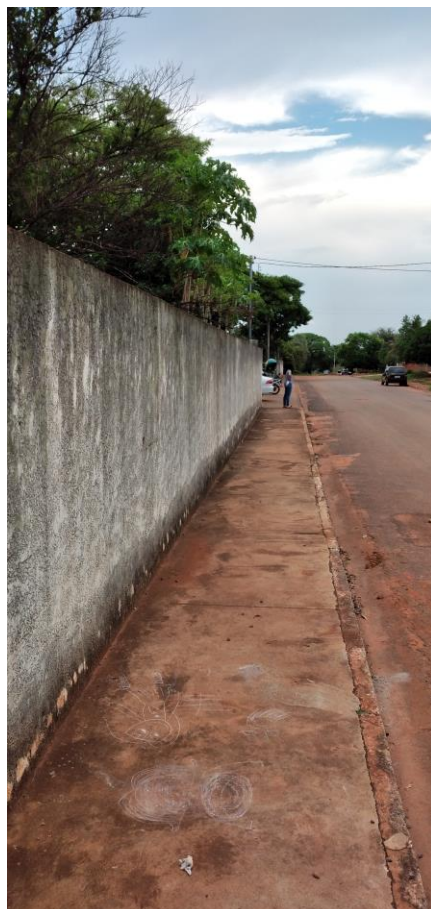
Fotos 7 e 8: Muro e Calçada Externas

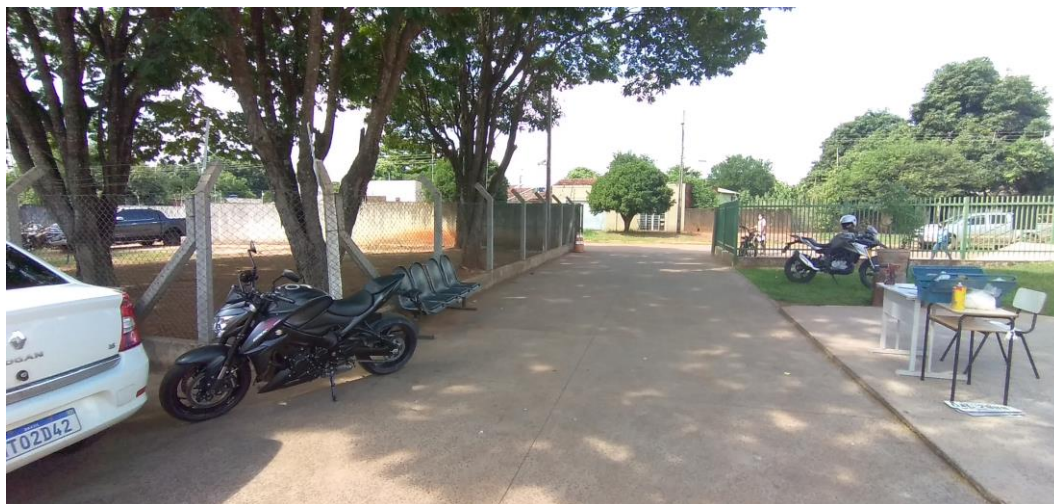
Foto 14: Pátio Interno e Porão de Acesso

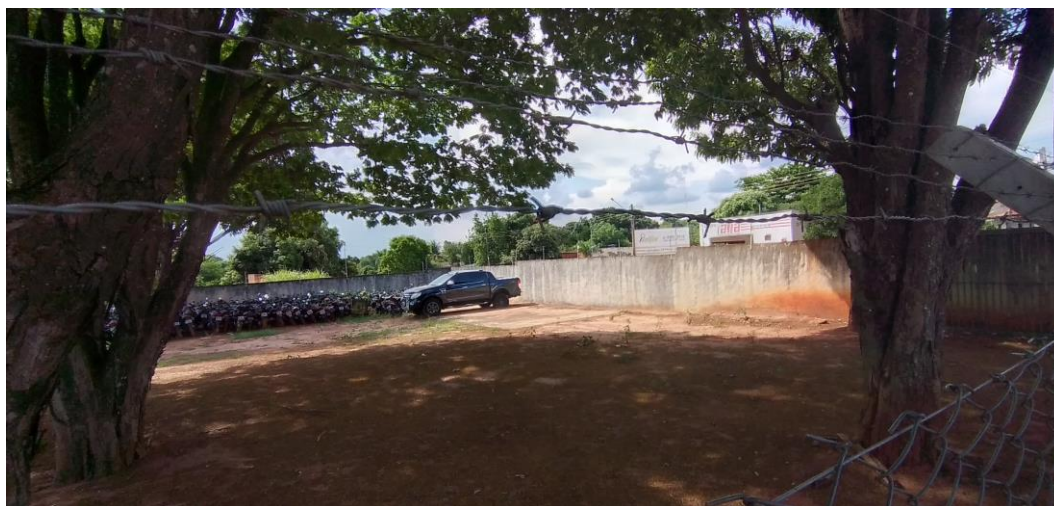
Foto 15: Pátio de Veículos Apreendidos

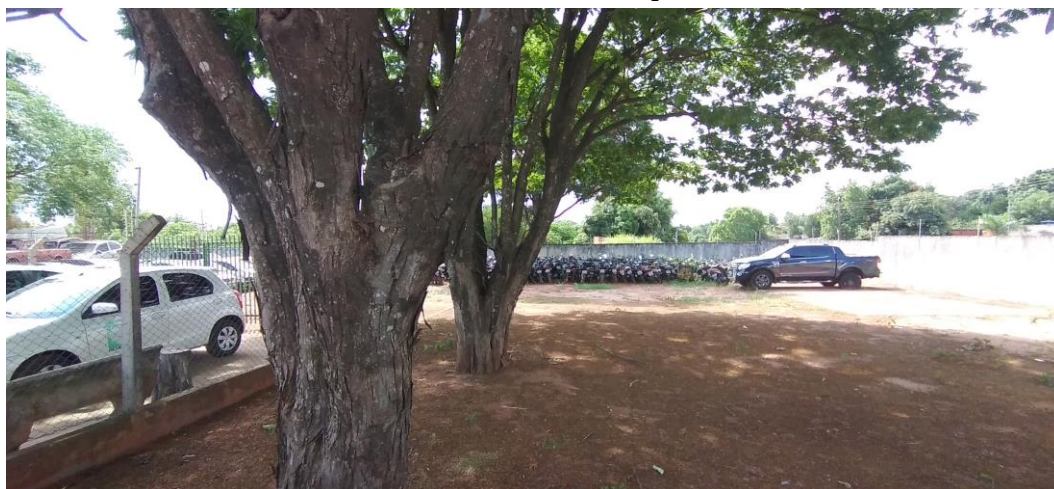
Foto 16: Pátio de Veículos Apreendidos

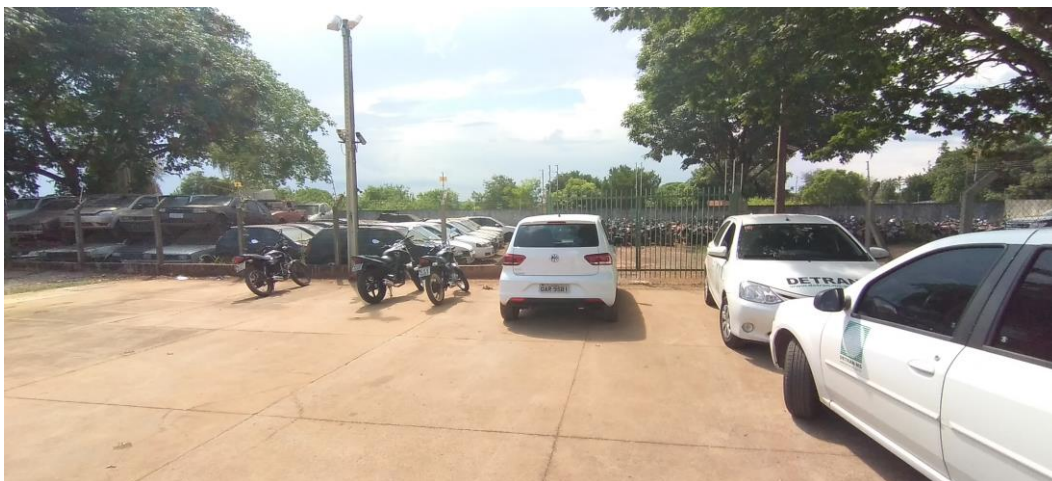
Foto 17: Pátio Interno e Pátio de Veículos Apreendidos

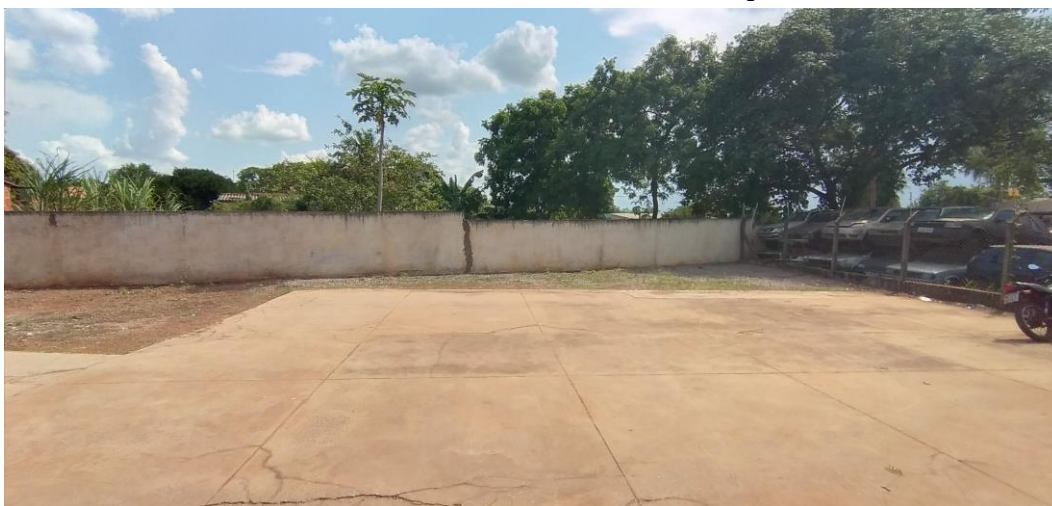
Foto 18: Pátio Interno e Muro Interno

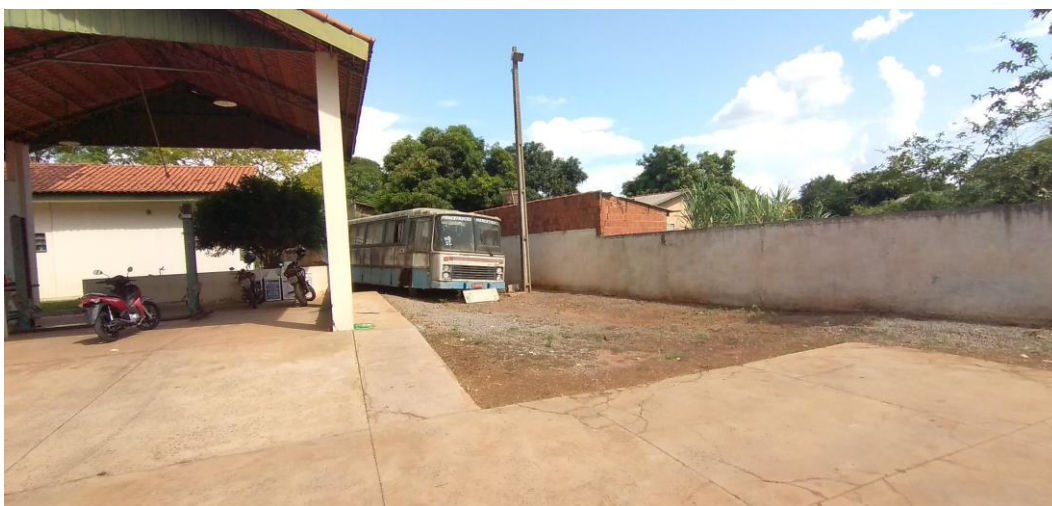
Foto 19: Pátio Interno

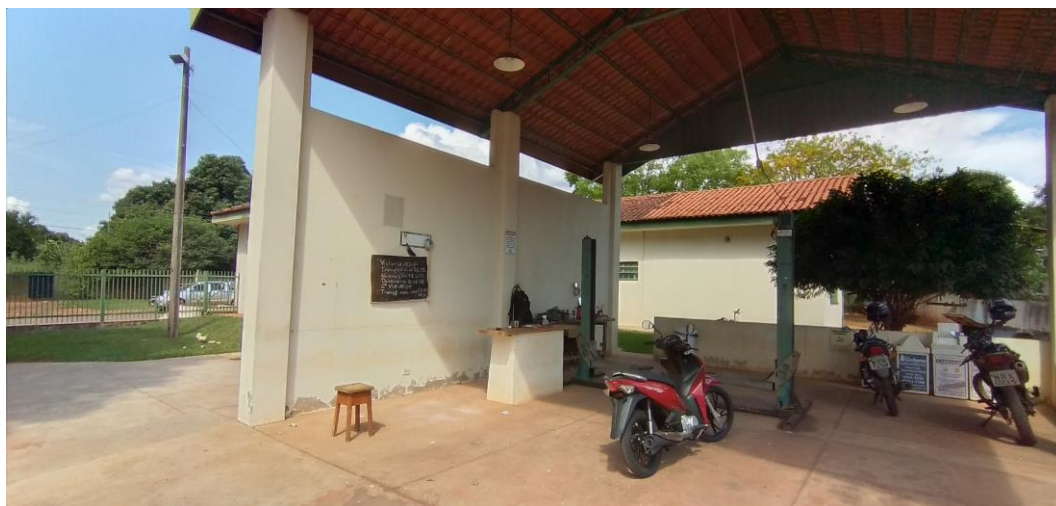
Foto 21: Área de Vistoria

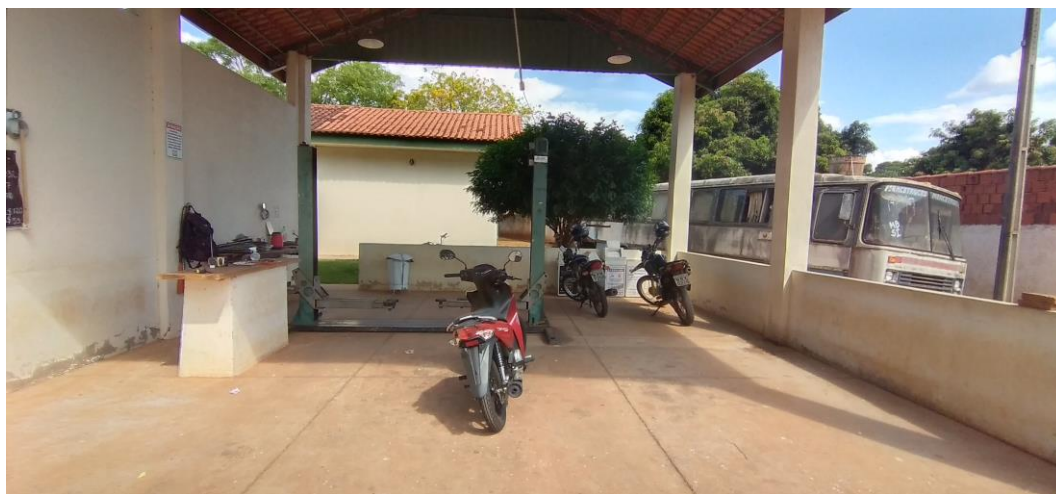
Foto 22: Área de Vistoria

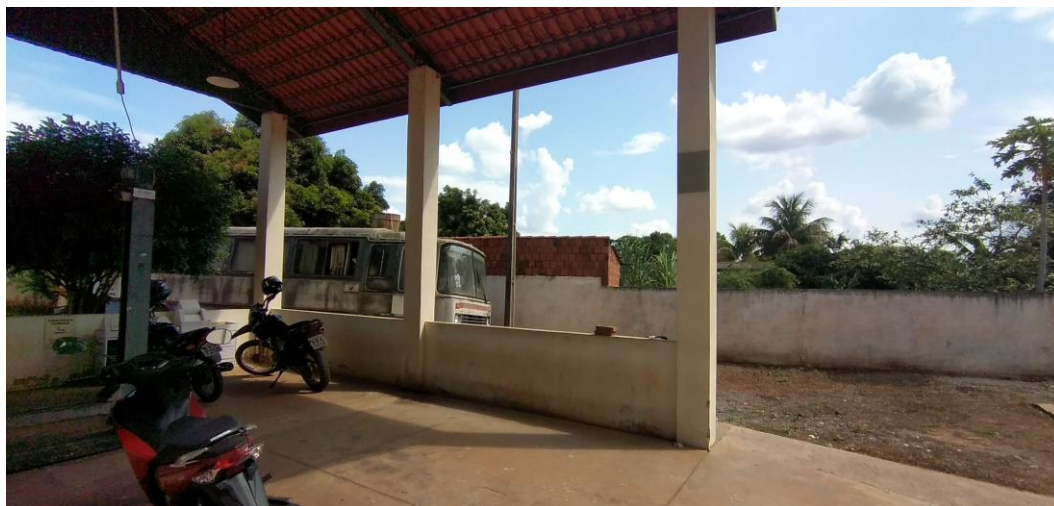
Foto 23: Área de Vistoria

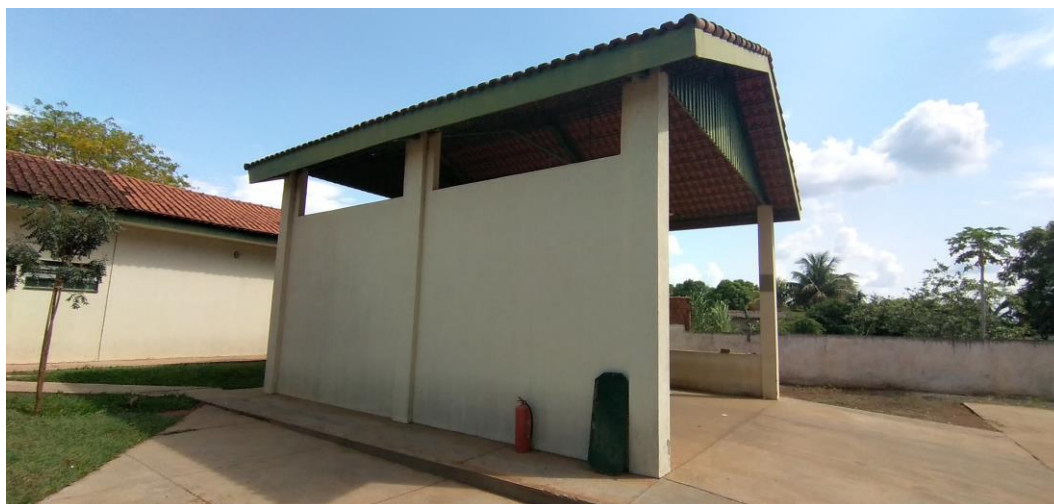
Foto 24: Área de Vistoria

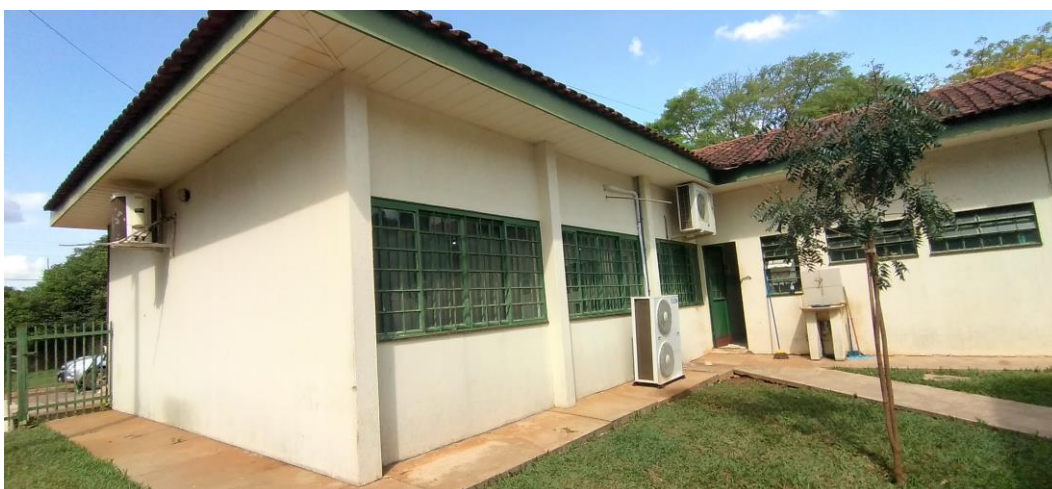
Foto 28: Fachada Posterior

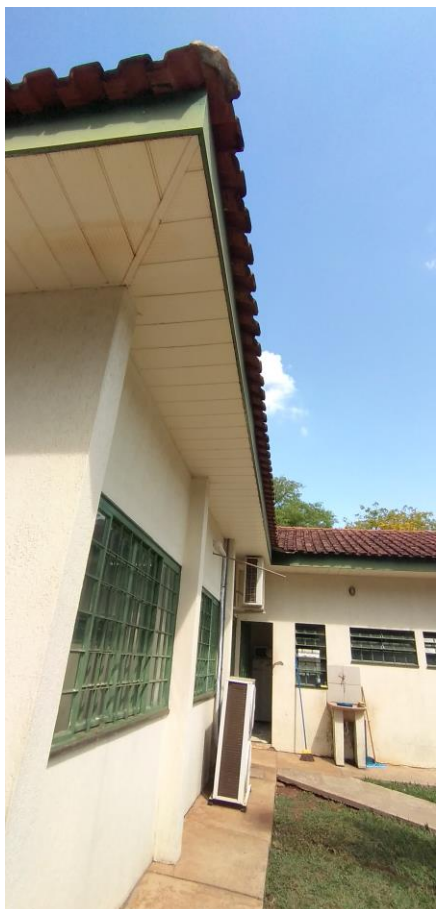
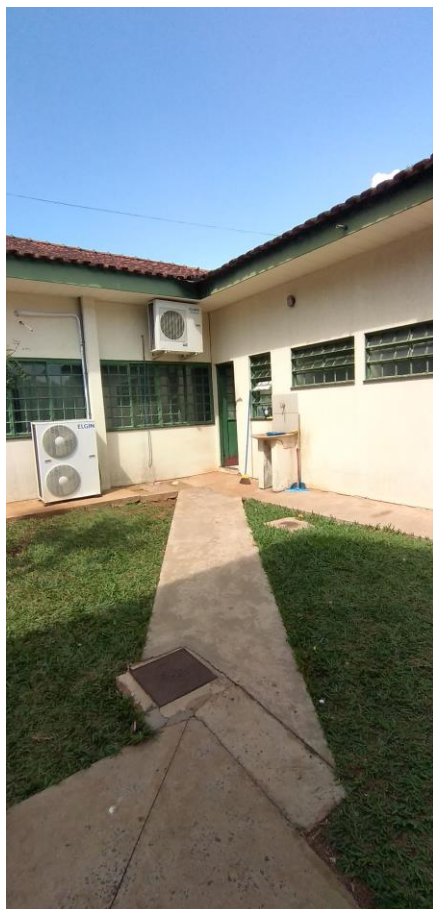
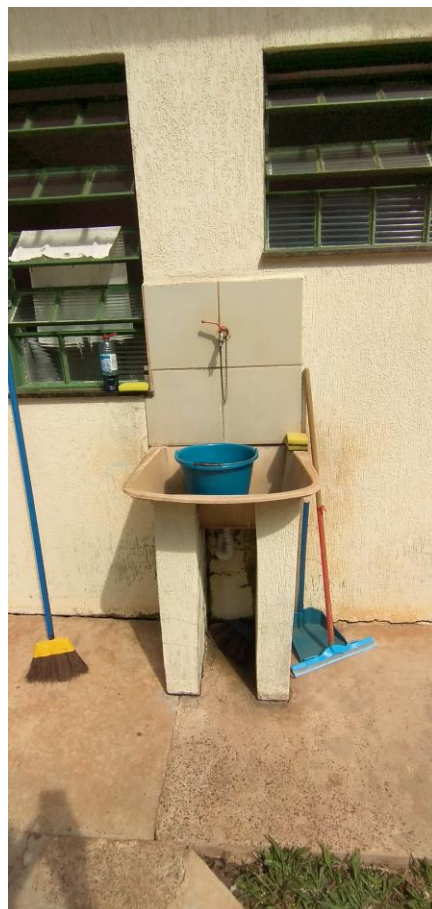
Foto 29: Beiral da Fachada Posterior Foto 30: Calçada Interna de Acesso a Copa Foto 31: Tanque

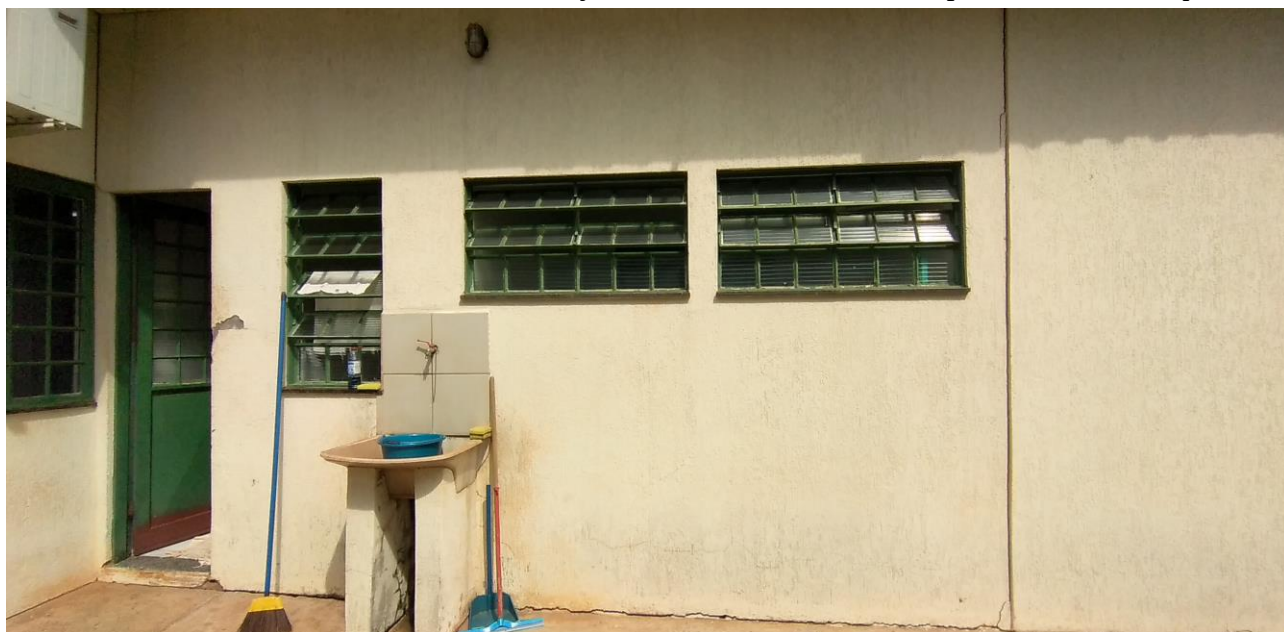
Foto 32: Área de Serviço e Fachada Posterior

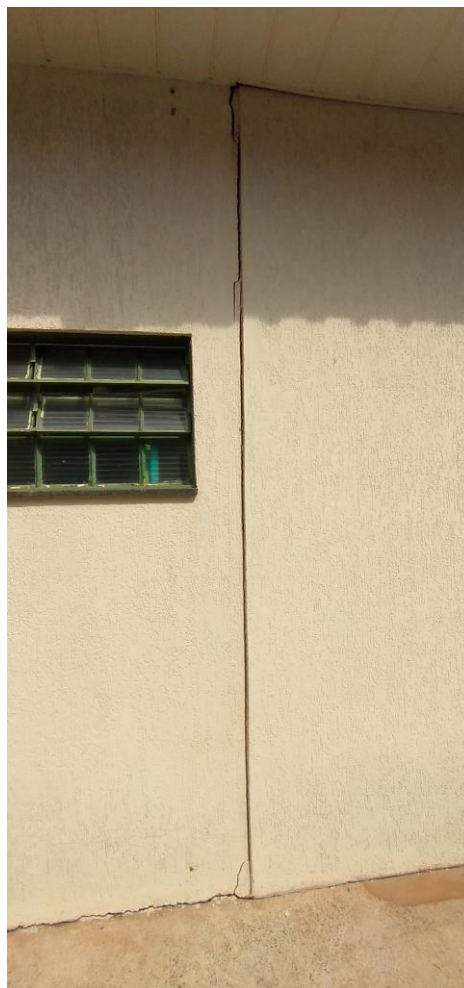
Foto 34: Fachada Posterior Danificada

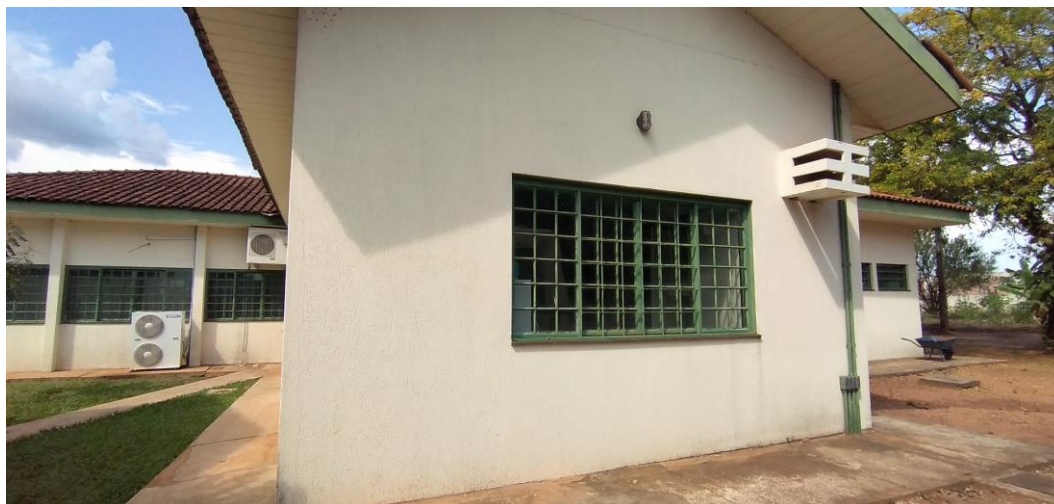
Foto 36: Fachada Posterior

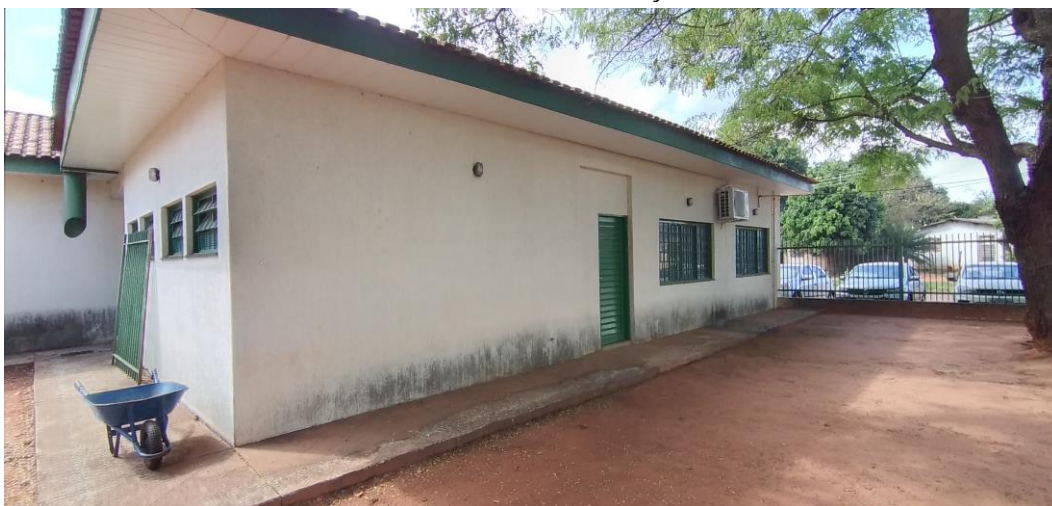
Foto 43: Fachada Lateral

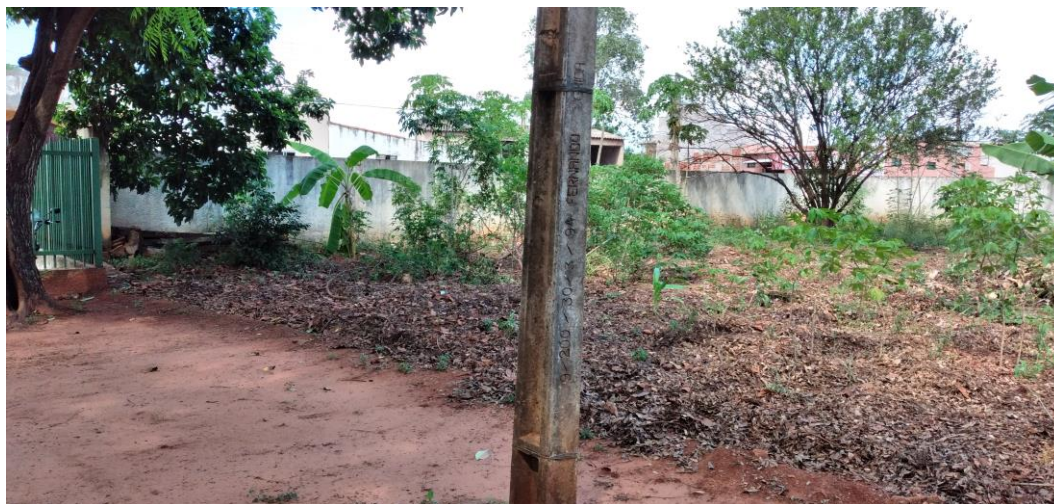
Foto 45: Pátio Interno

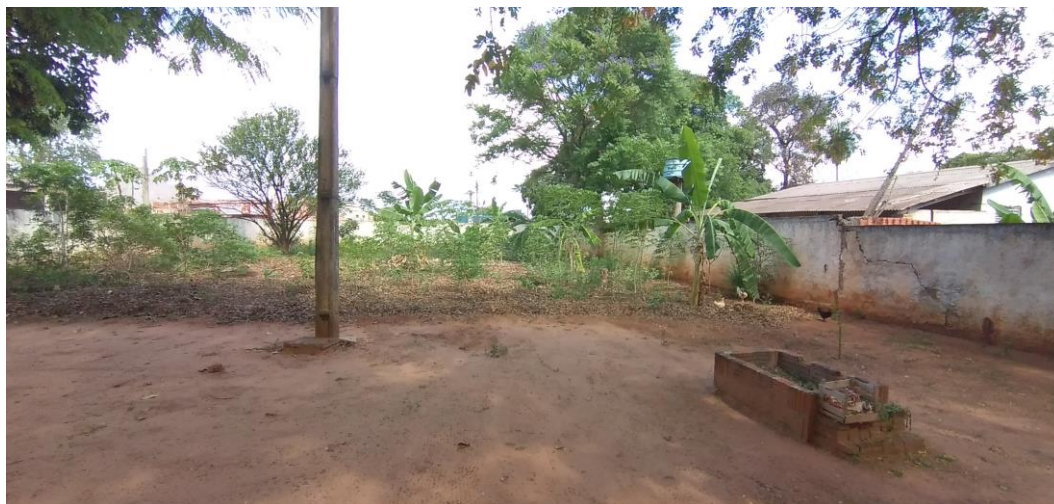
Foto 46: Pátio Interno

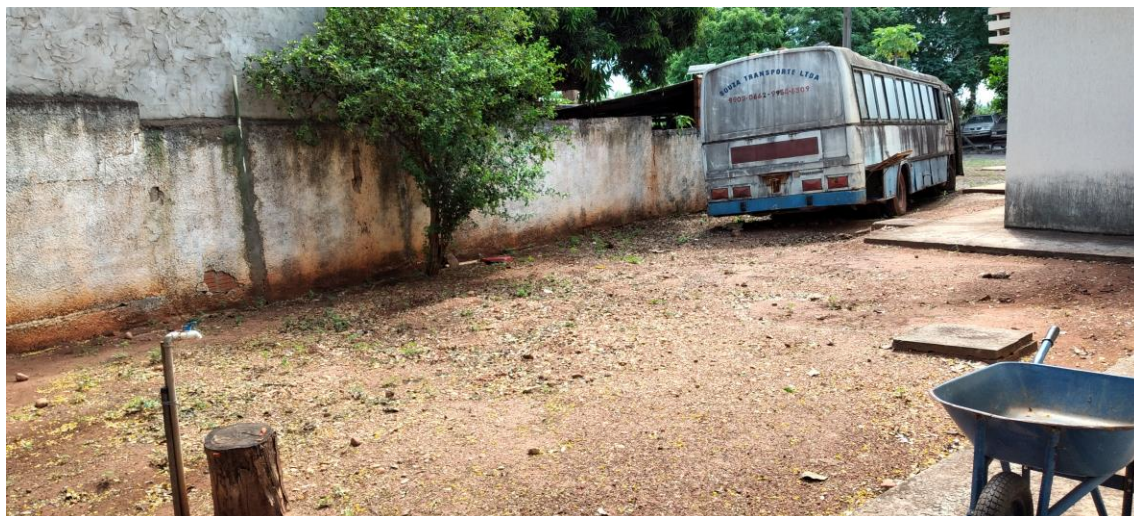
Foto 48: Pátio Interno

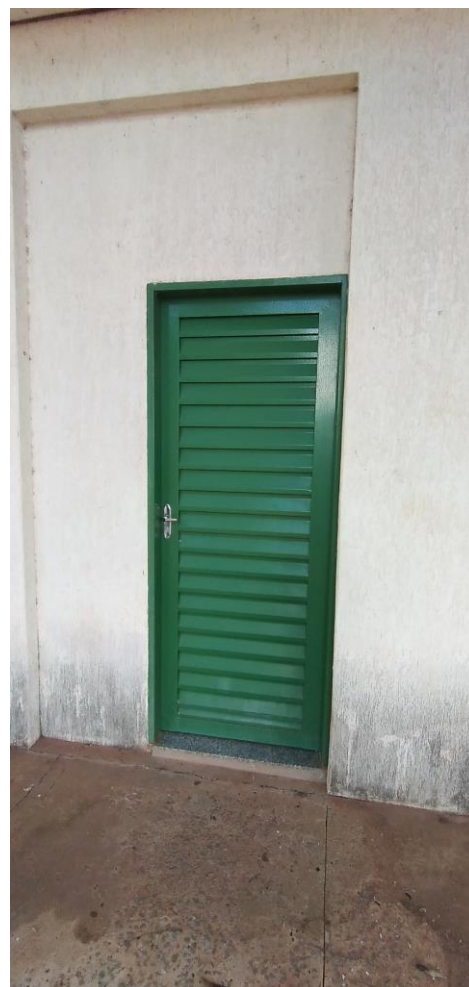
Foto 51: Porta de Acesso a Área de Circulação

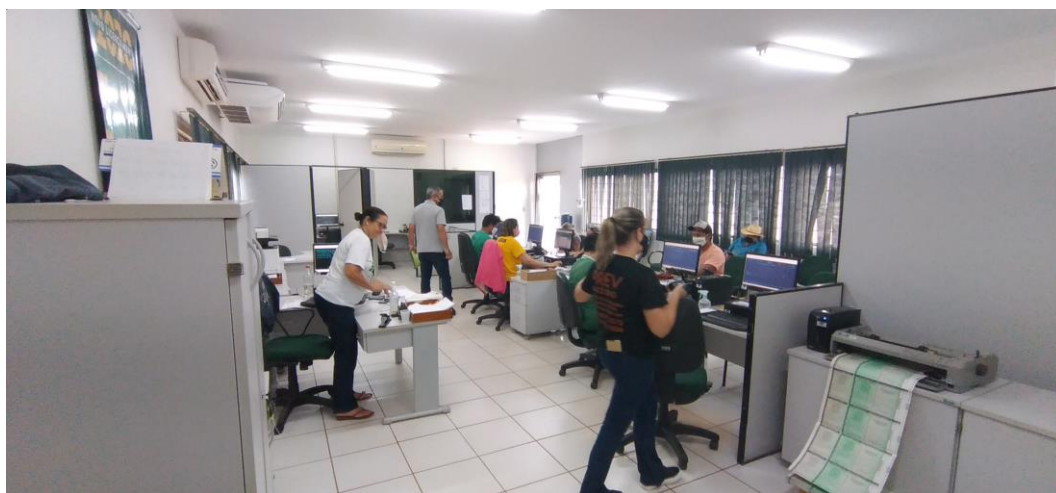
Foto 54: Administrativo

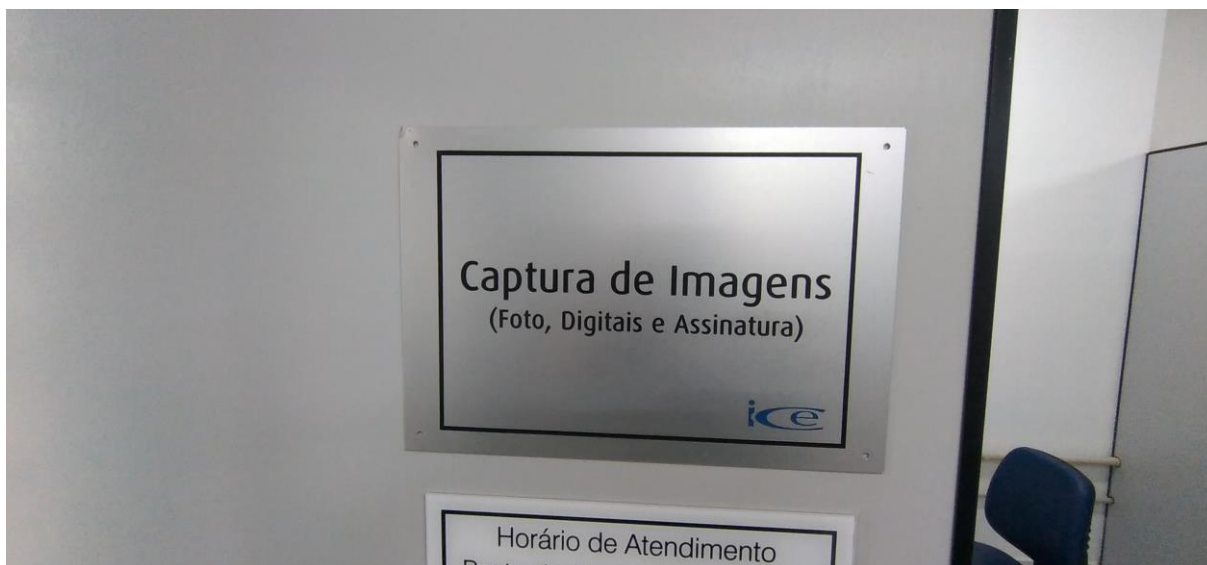
Foto 55: Sala de Captura de Imagens

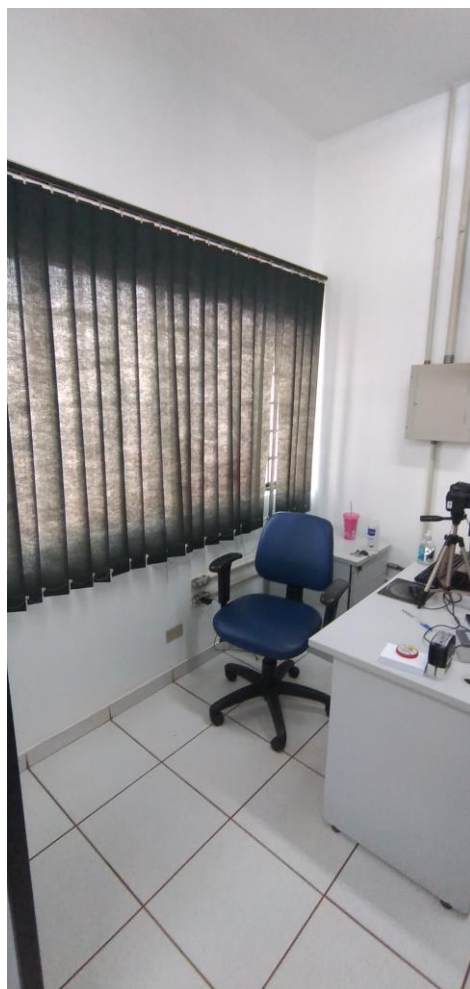
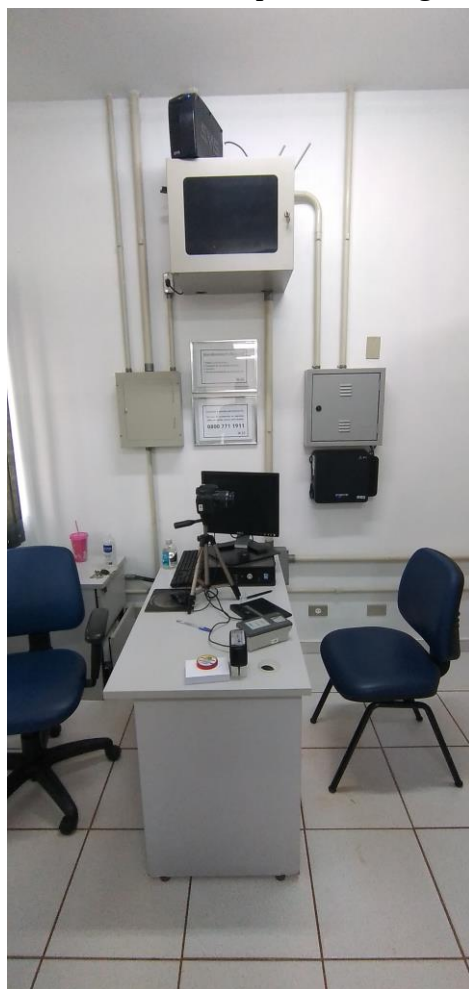
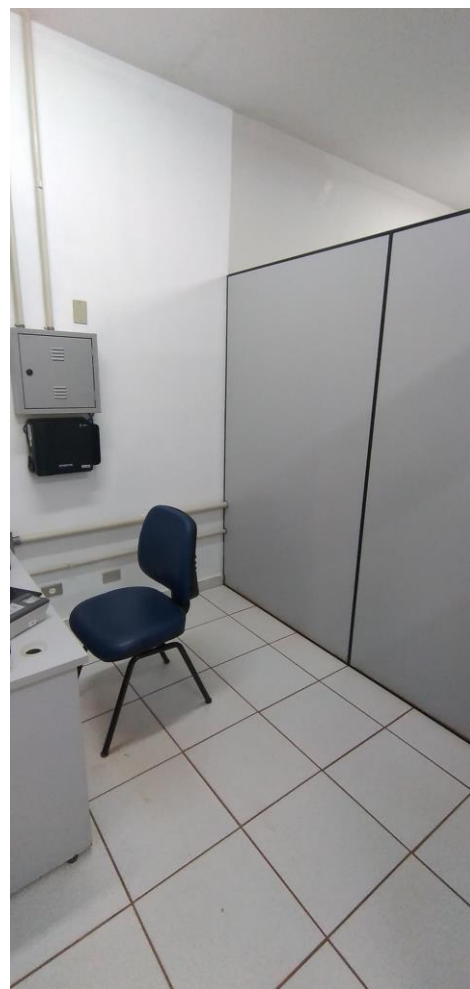
Fotos 56, 57 e 58: Sala de Captura de Imagem

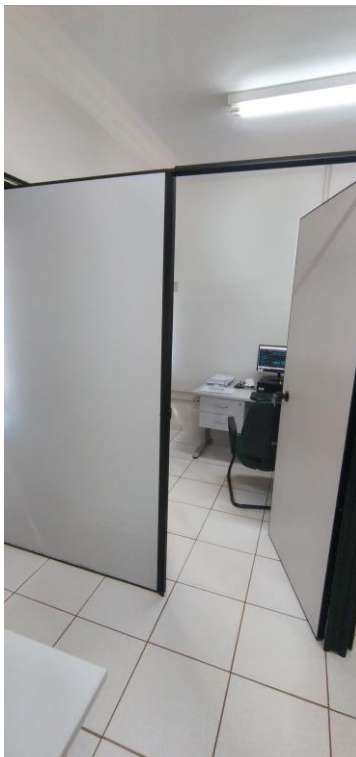
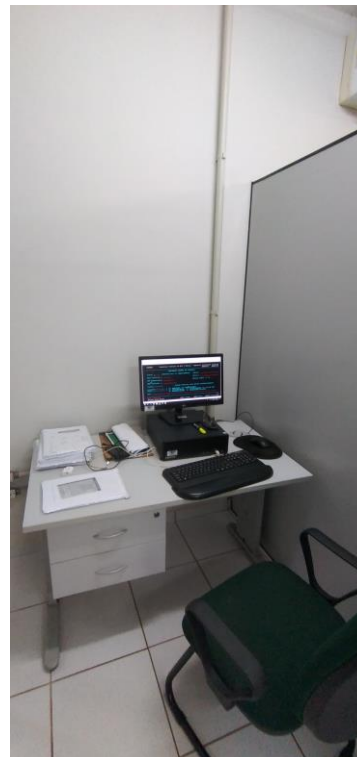
Fotos 60 e 61: Sala de Digitação

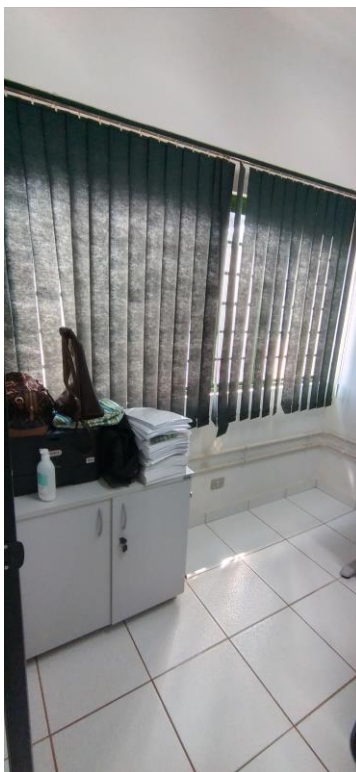
Foto 62: Sala de Digitação

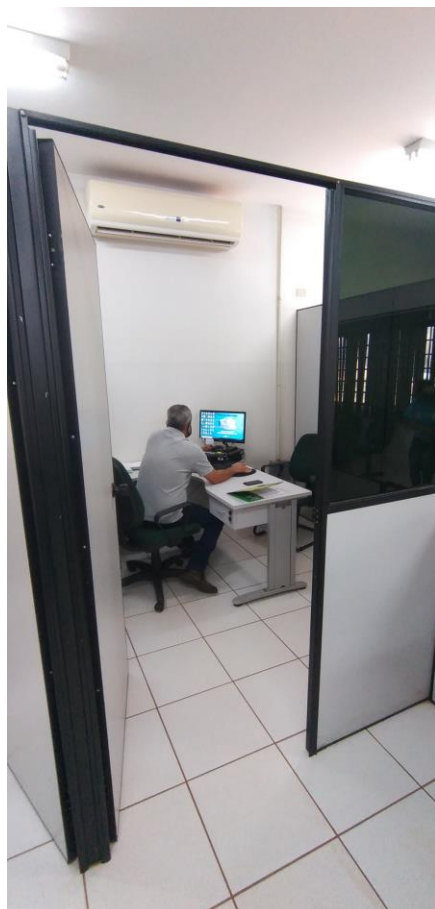
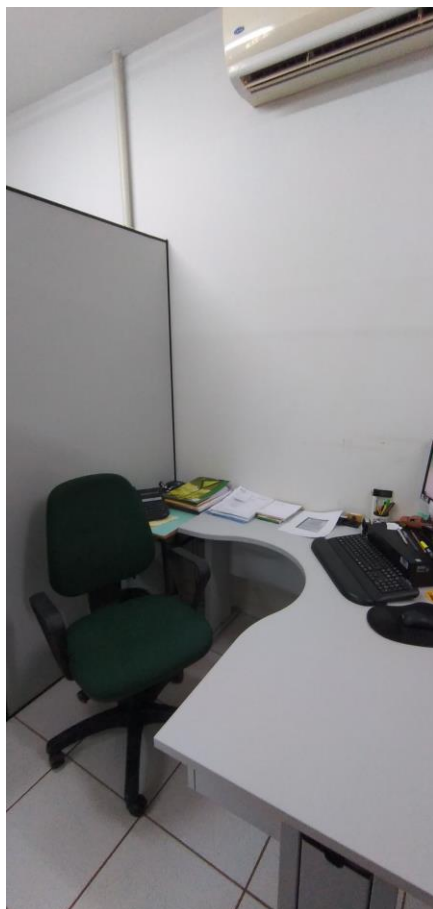
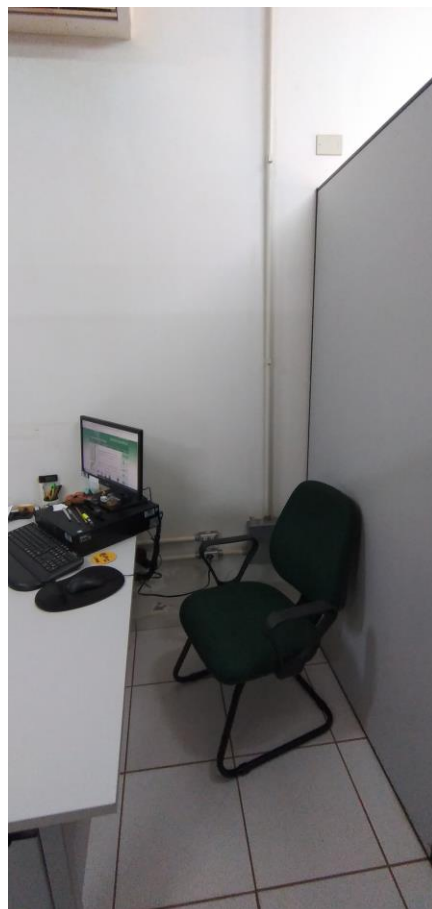
Fotos 63, 64 e 65: Sala do Gerente

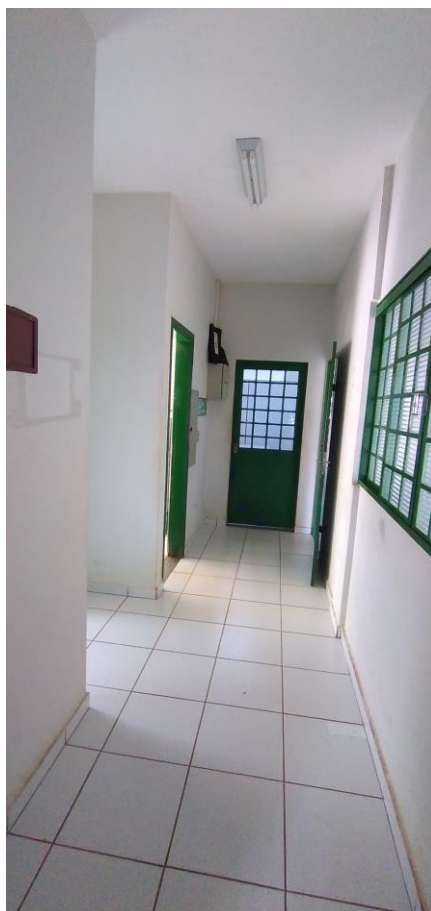
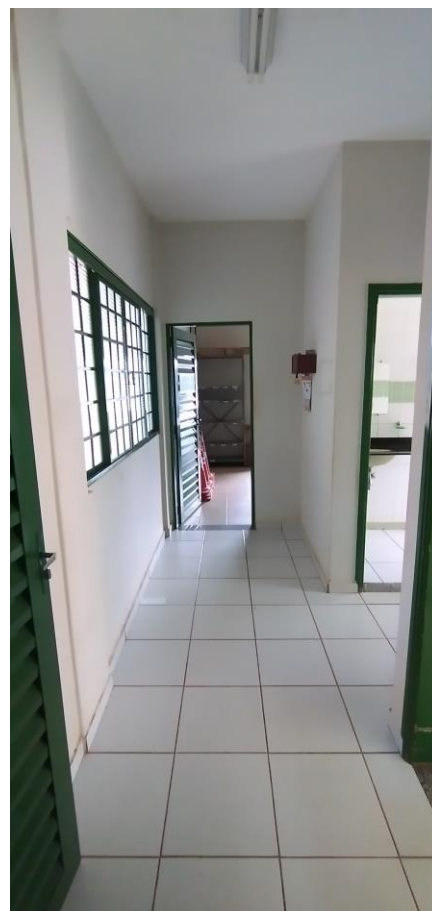
Fotos 72 e 73: Área de Circulação Interna

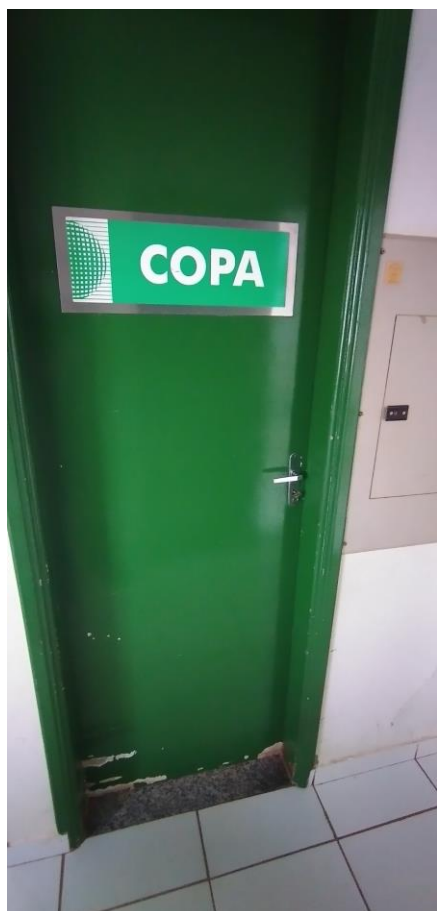
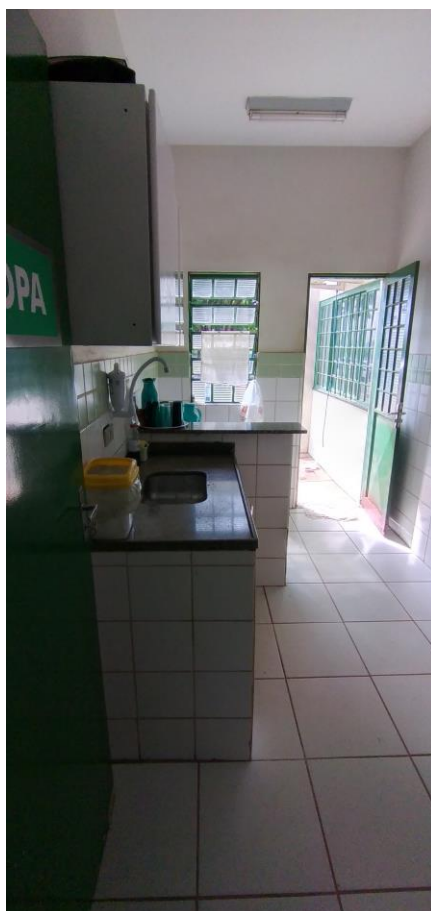
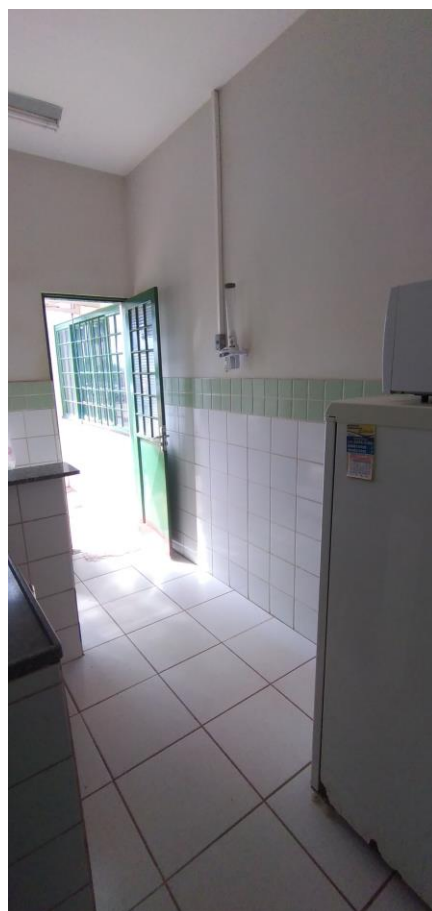
Fotos 74, 75 e 76: Copa

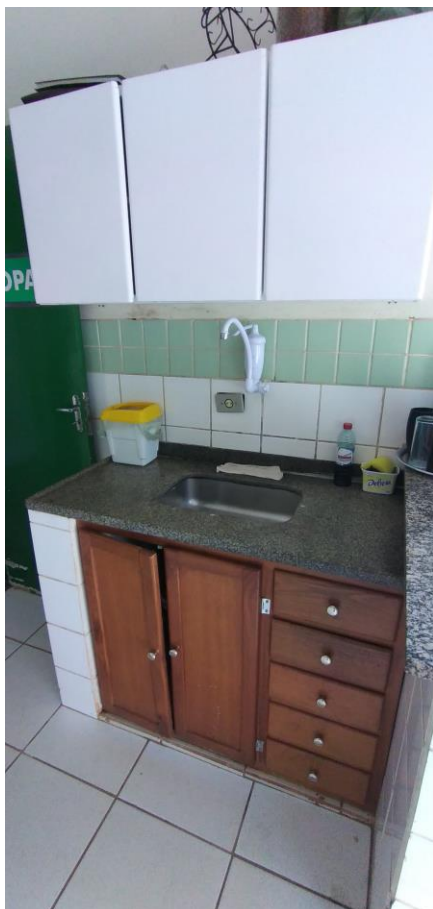
Foto 78: Bancada da Copa

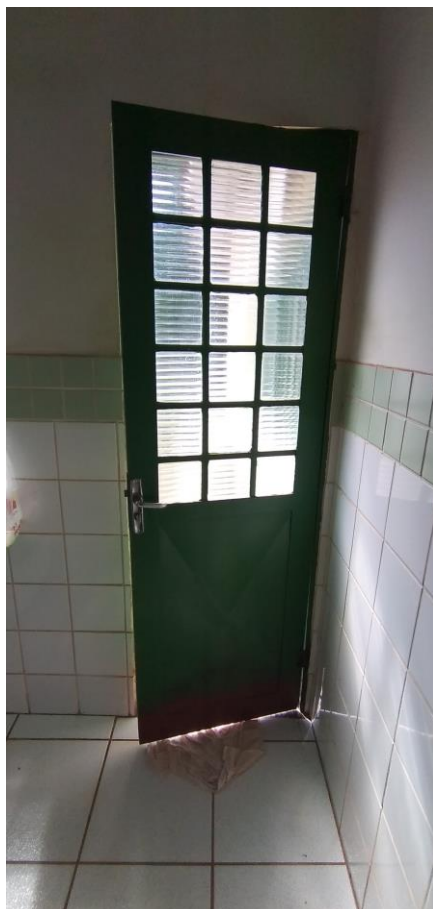
Foto 79: Porta de Acesso a Área de Serviço

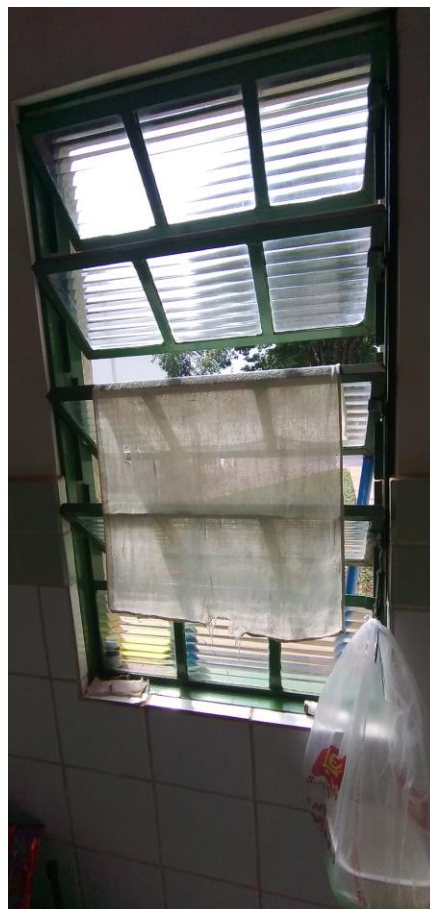
Foto 80: Janela da Copa

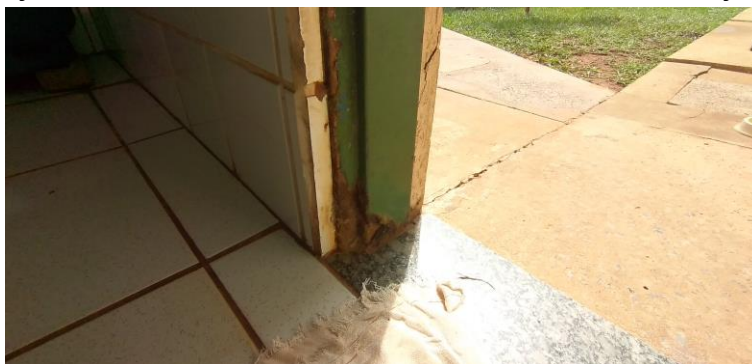
Foto 83: Portal da Porta de Acesso a Área de Serviço Danificado

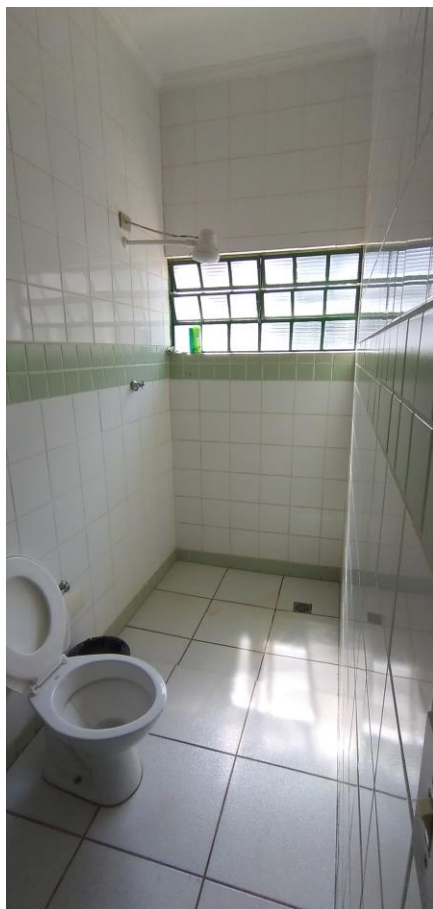
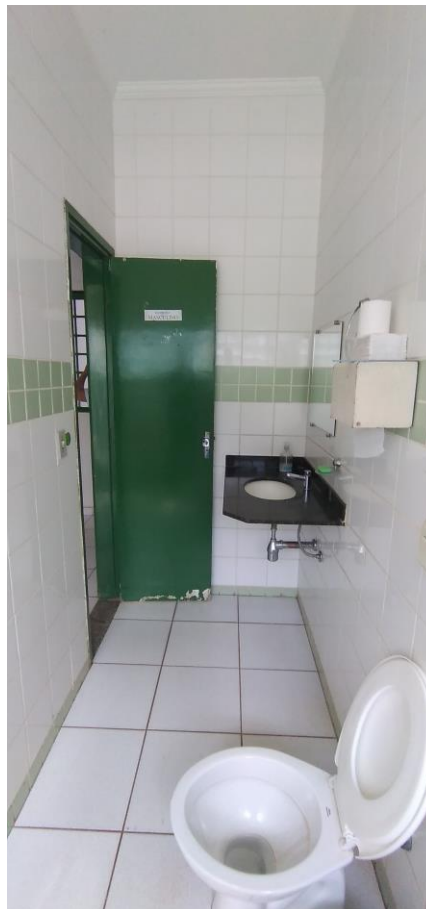
Fotos 89 e 90: Banheiro Masculino de Funcionários

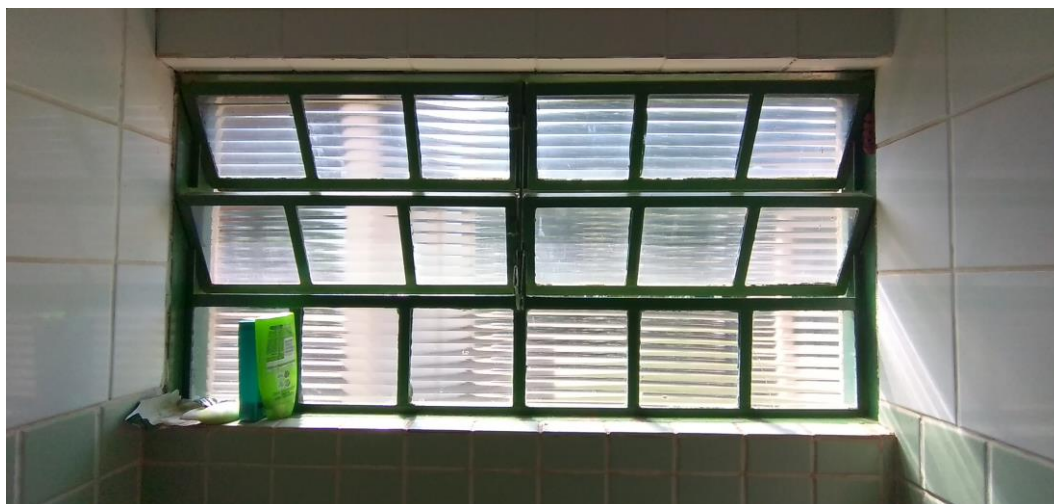
Foto 93: Janela do Banheiro Masculino de Funcionários
