## Relatório Fotográfico

**Local:** Jardim /MS

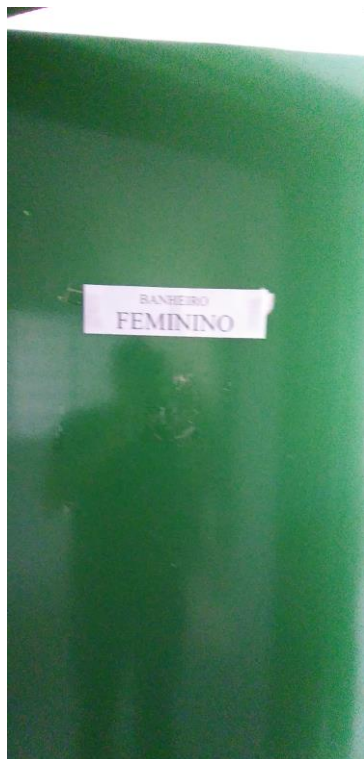
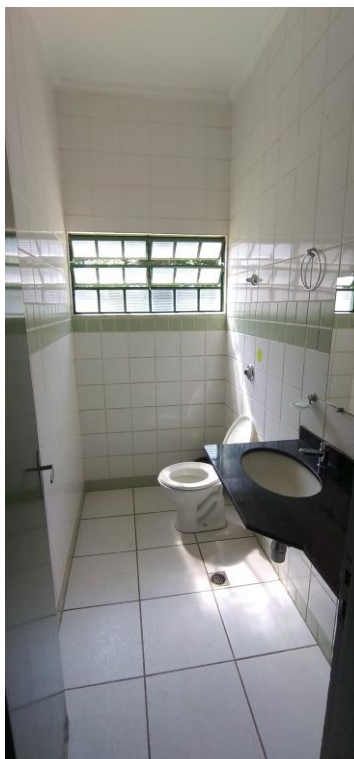
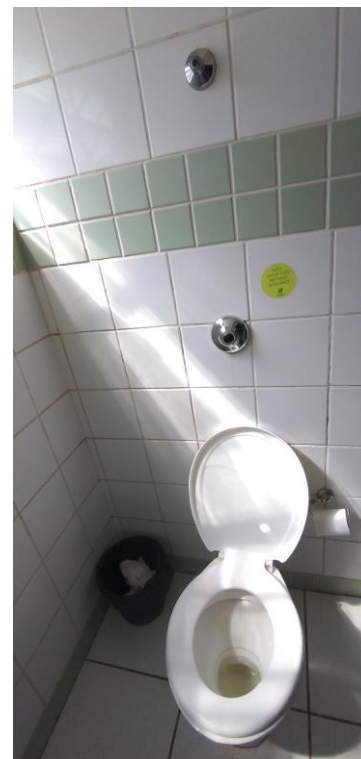
Fotos 95, 96 e 97: Banheiro Feminino de Funcionárias

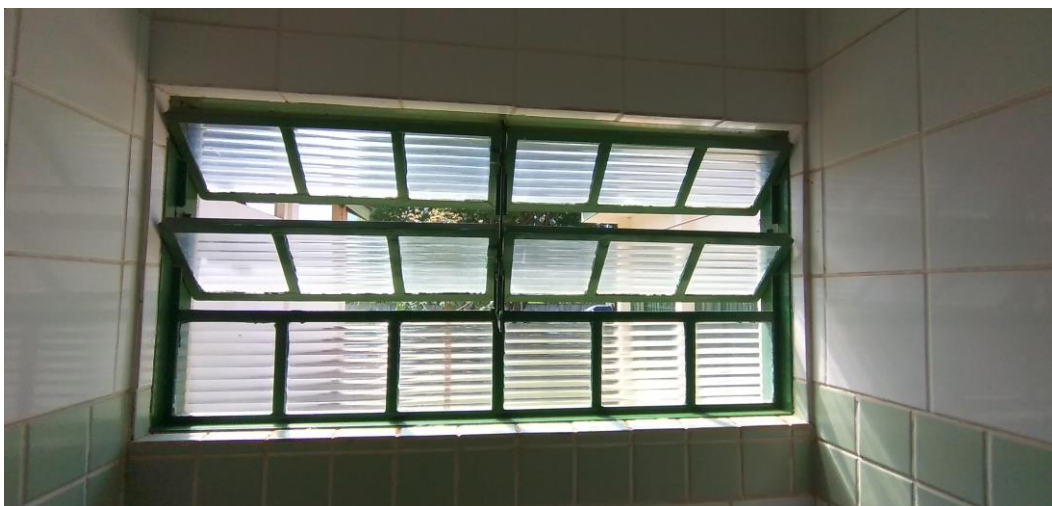
Foto 100: Janela do Banheiro Feminino de Funcionárias

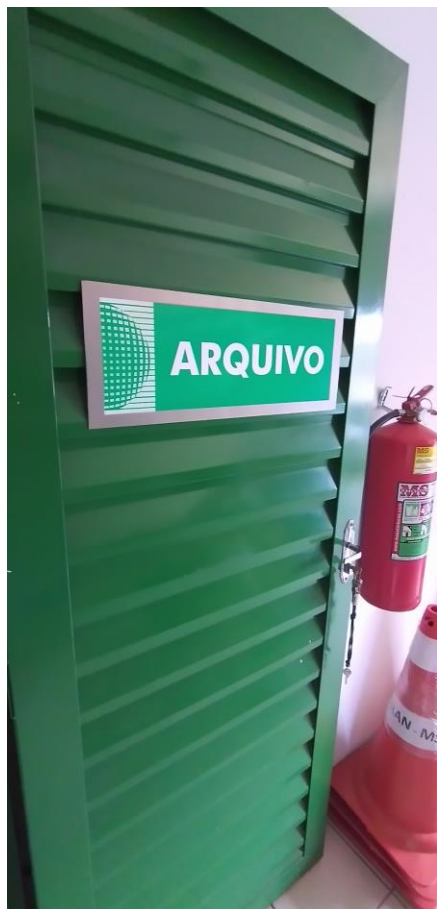
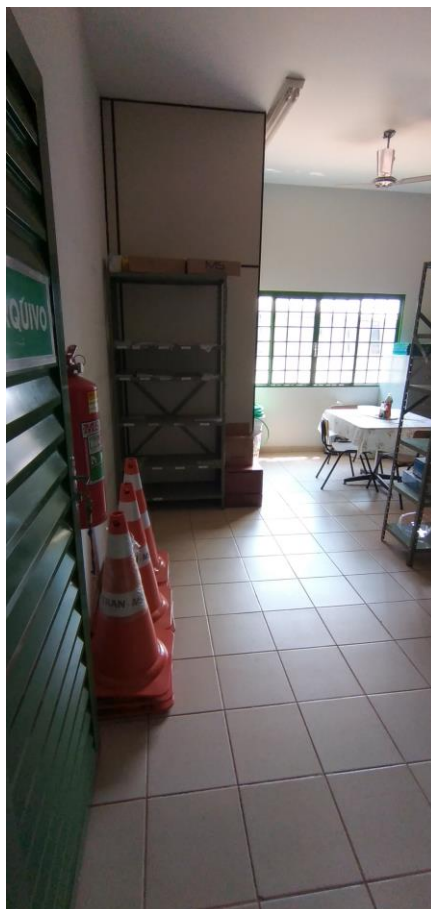
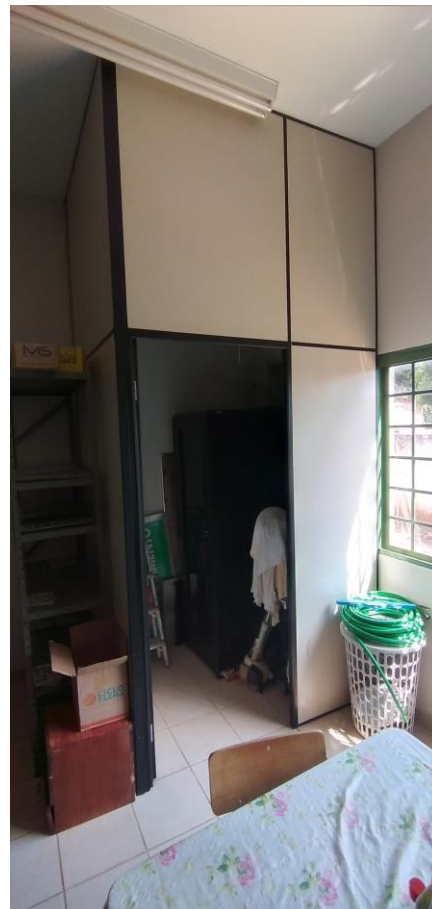
Foto 102, 103 e 104: Arquivo

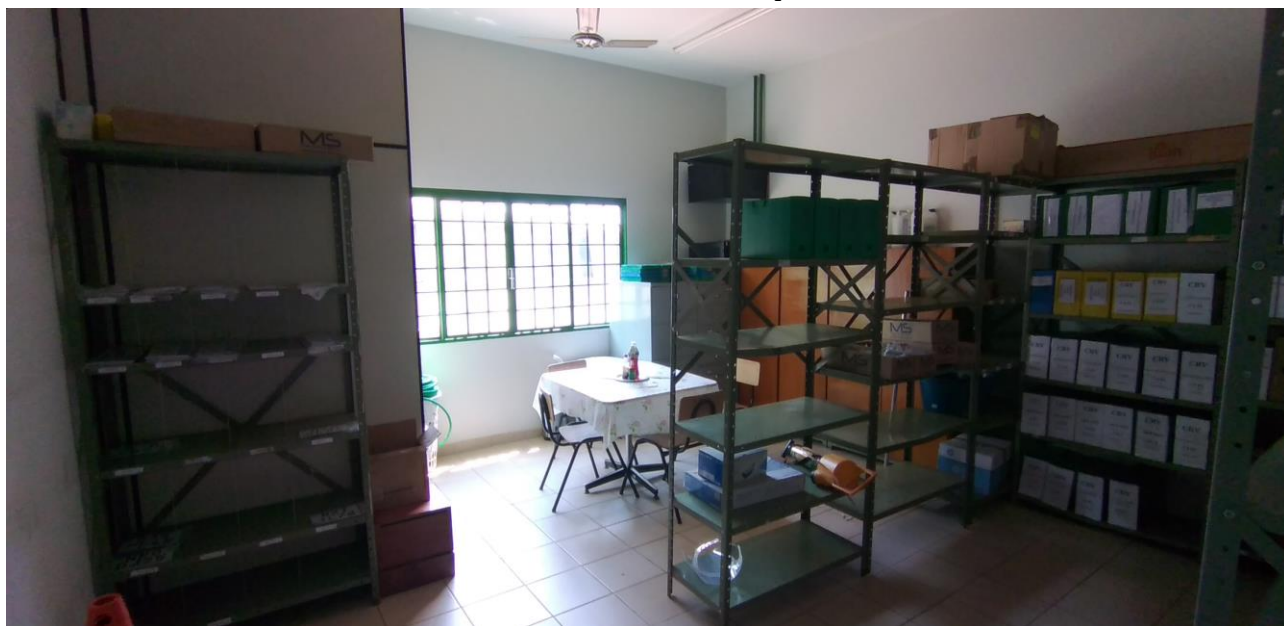
Foto 105: Arquivo

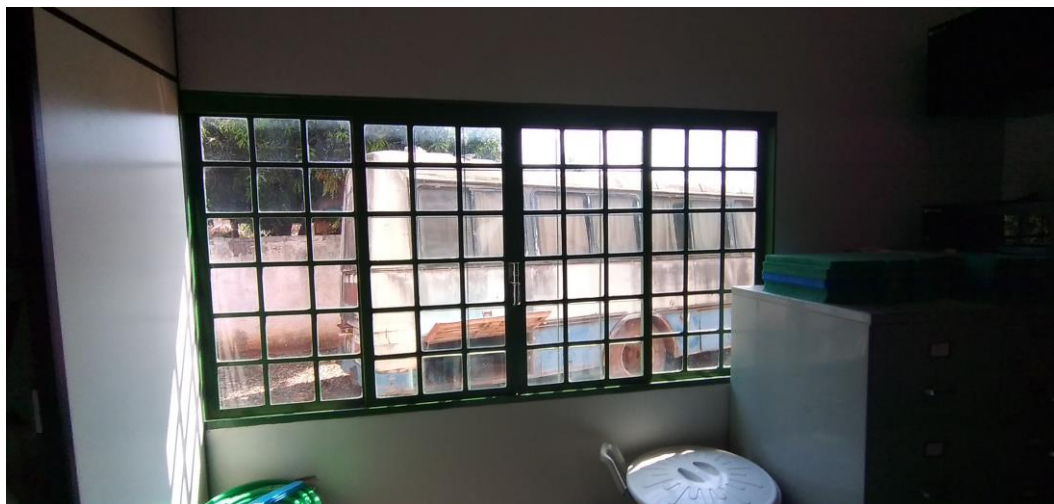
Foto 106: Janela do Arquivo

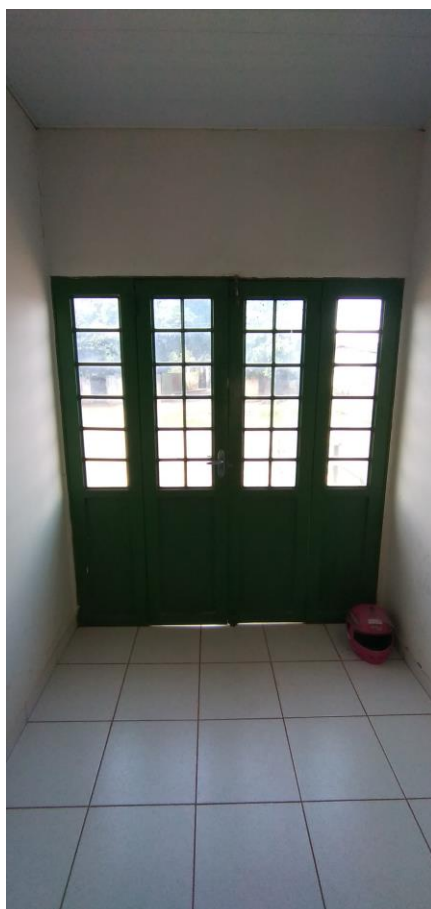
Foto 116: Porta de Acesso a Área de Circulação

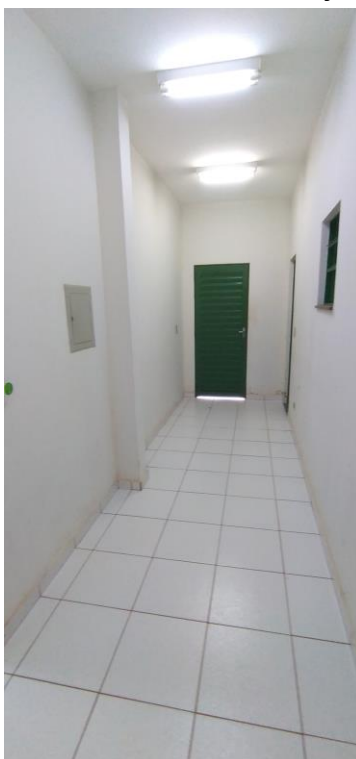
Foto 121: Área de Circulação

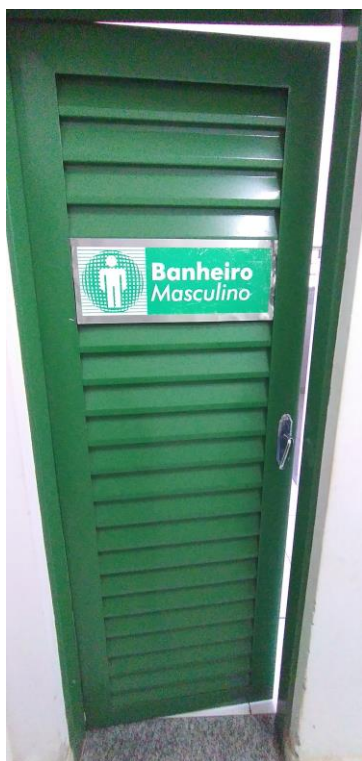
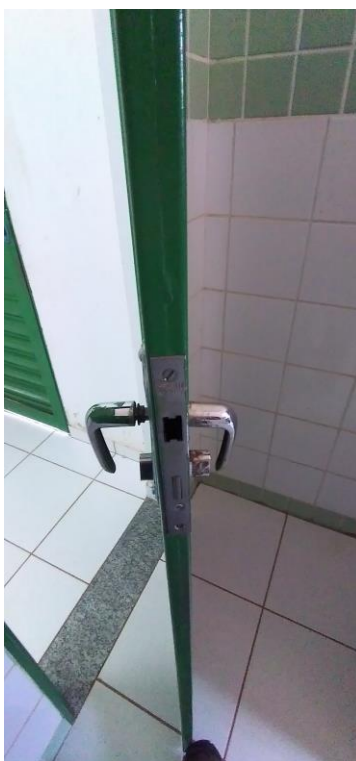
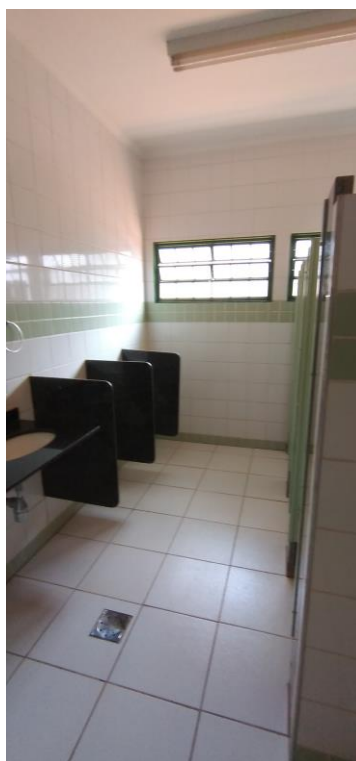
Fotos 122, 123 e 124: Banheiro Masculino

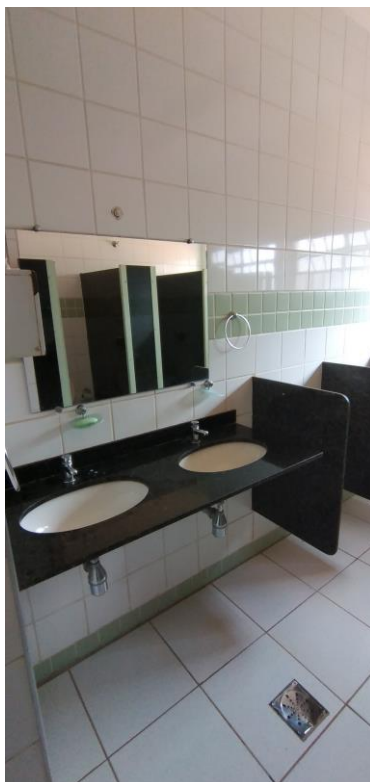
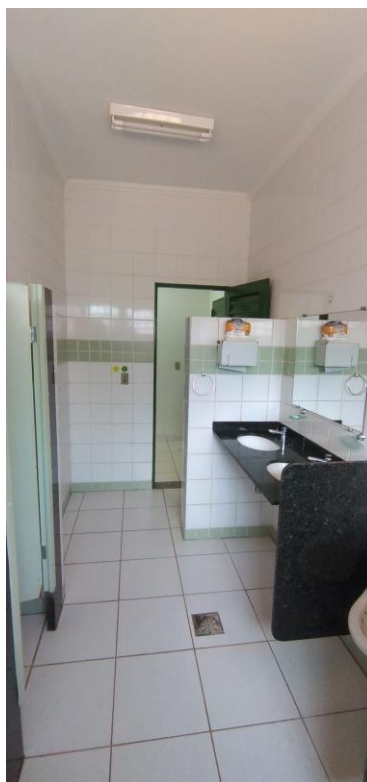
Foto 125 e 126: Banheiro Masculino

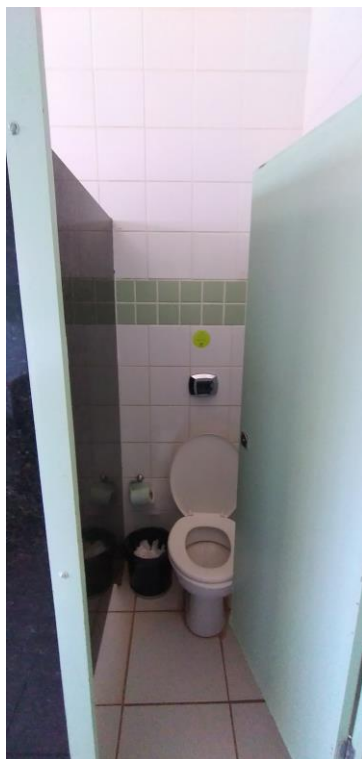
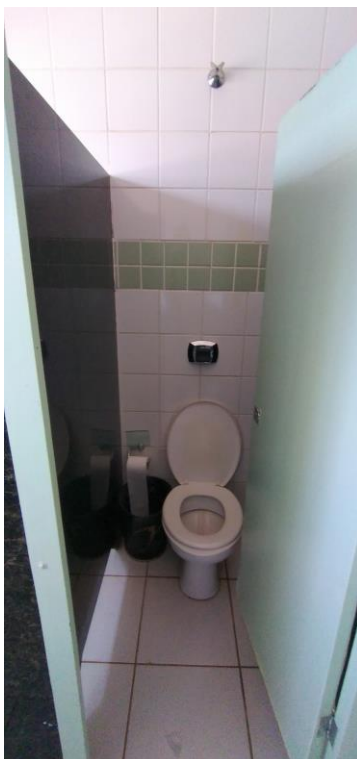
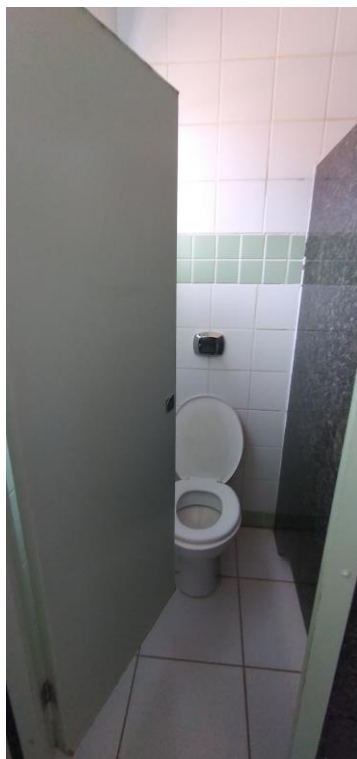
Fotos 127, 128 e 129: Sanitários Masculino

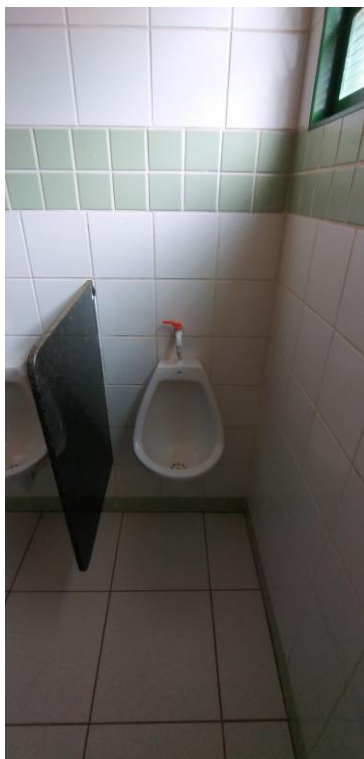
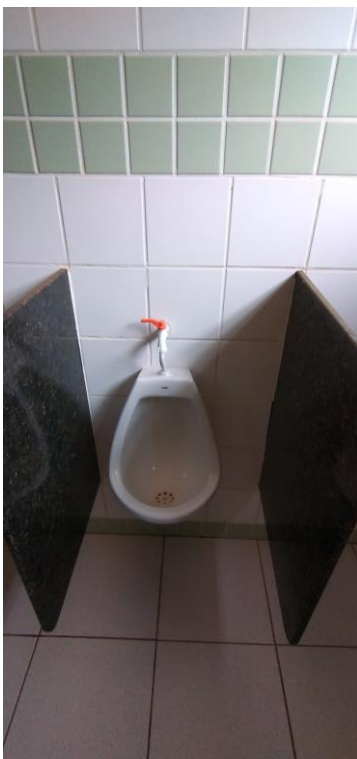
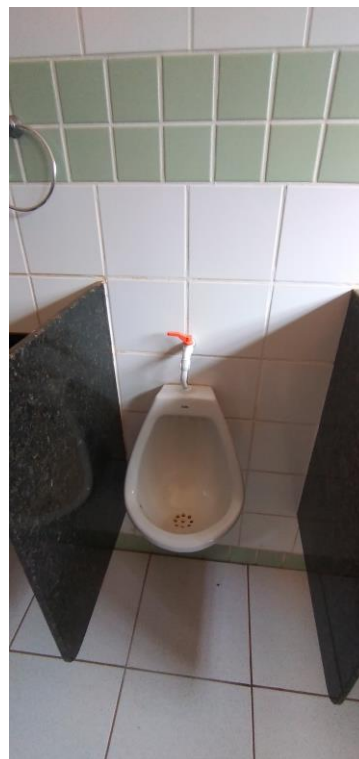
Fotos 130, 131 e 132: Mictórios no Banheiro Masculino

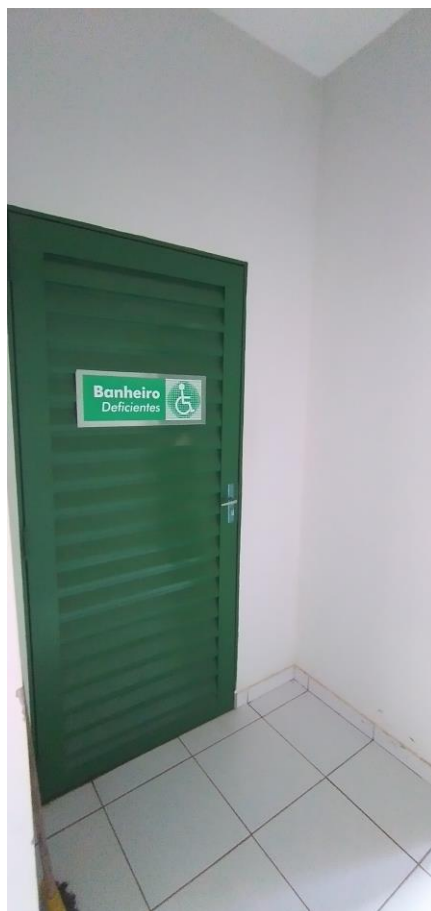
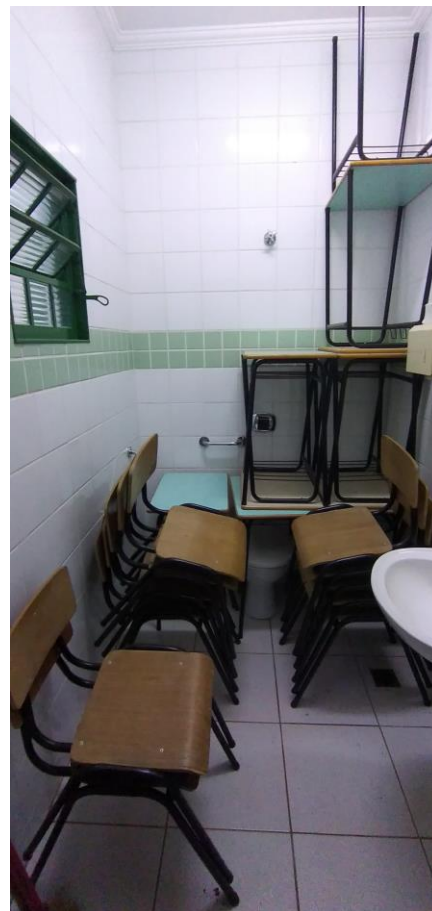
Fotos 138 e 139: Banheiro PCD Danificado

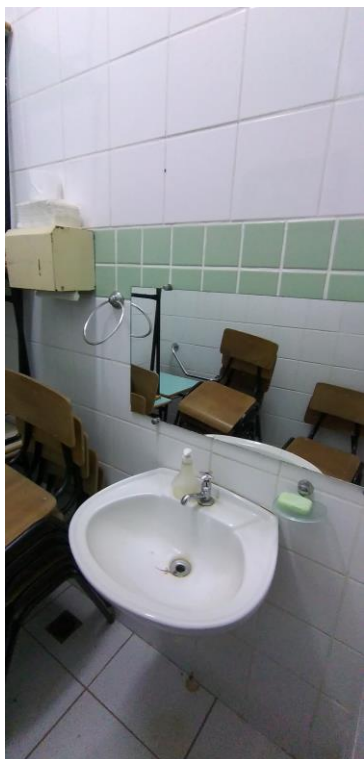
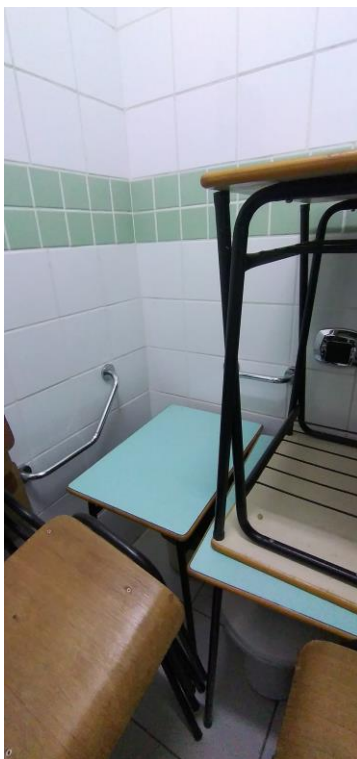
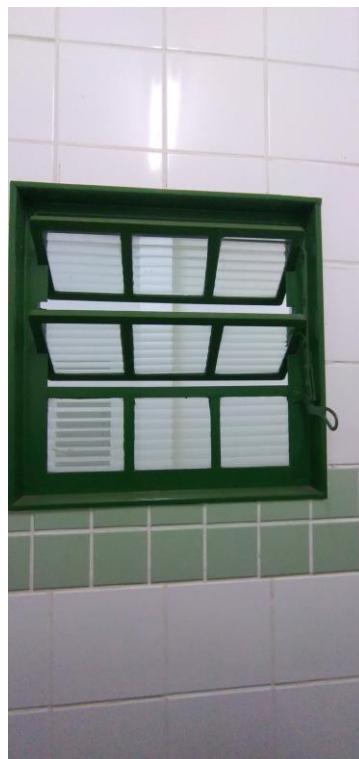
Fotos 140, 141 e 142: Banheiro PCD Danificado

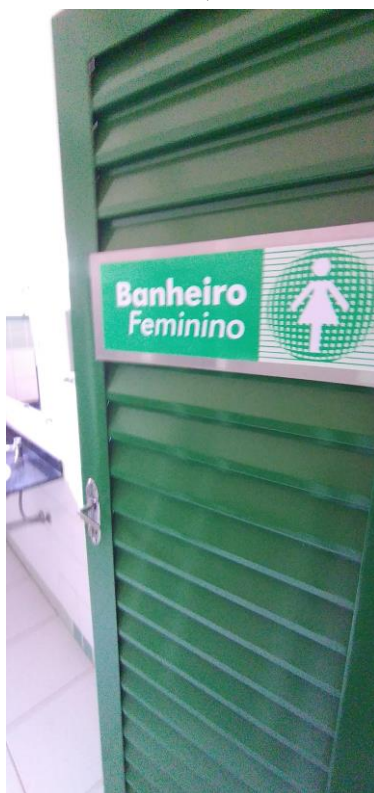
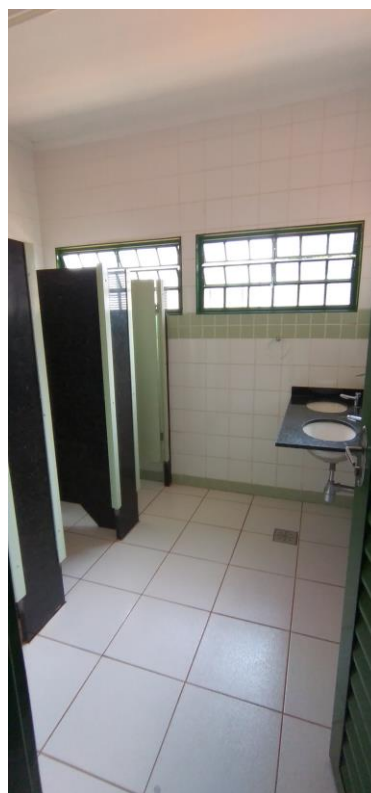
Fotos 143 e 144: Banheiro Feminino

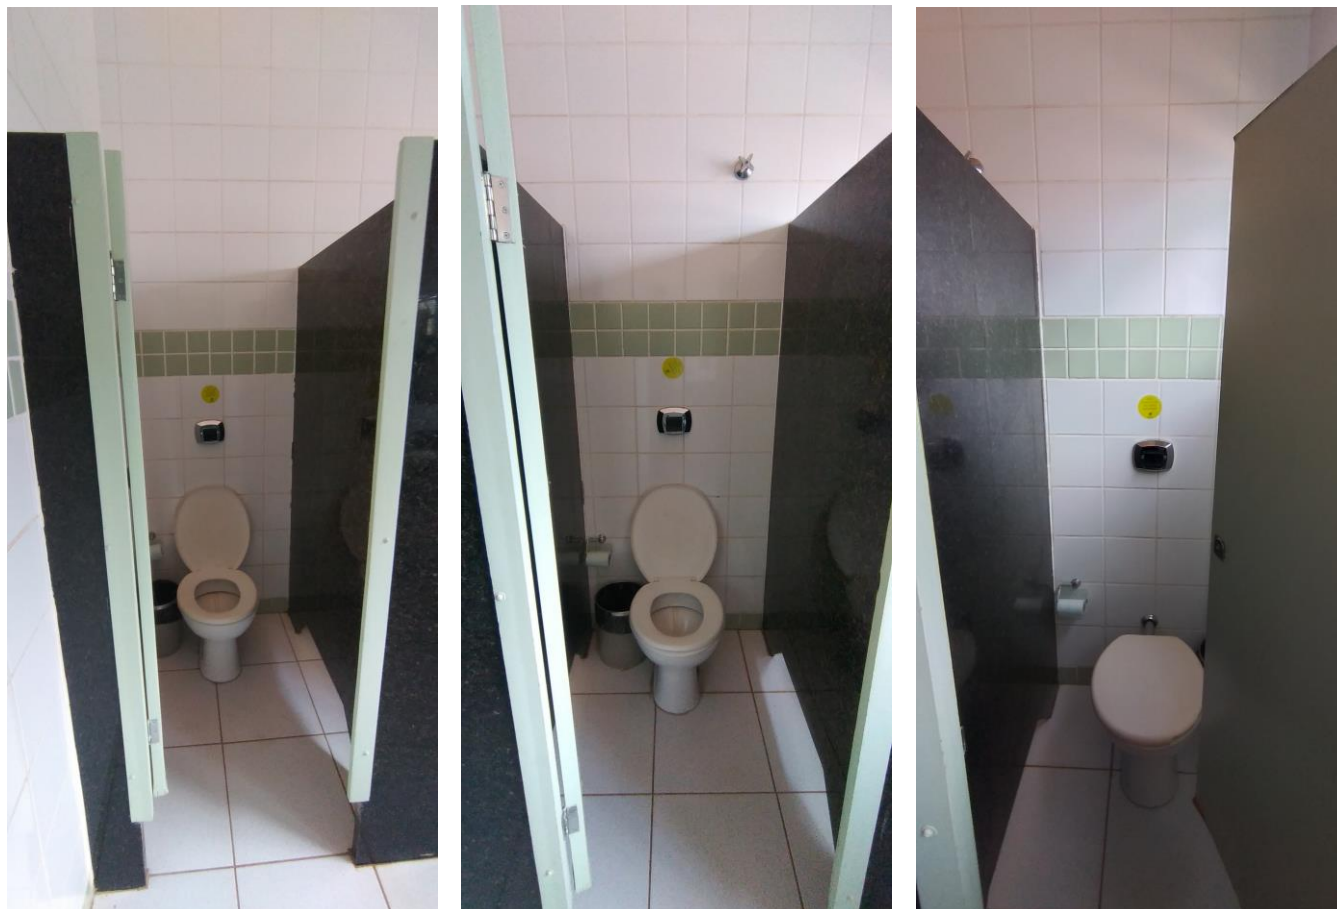
Fotos 145, 146 e 147: Sanitários Femininos

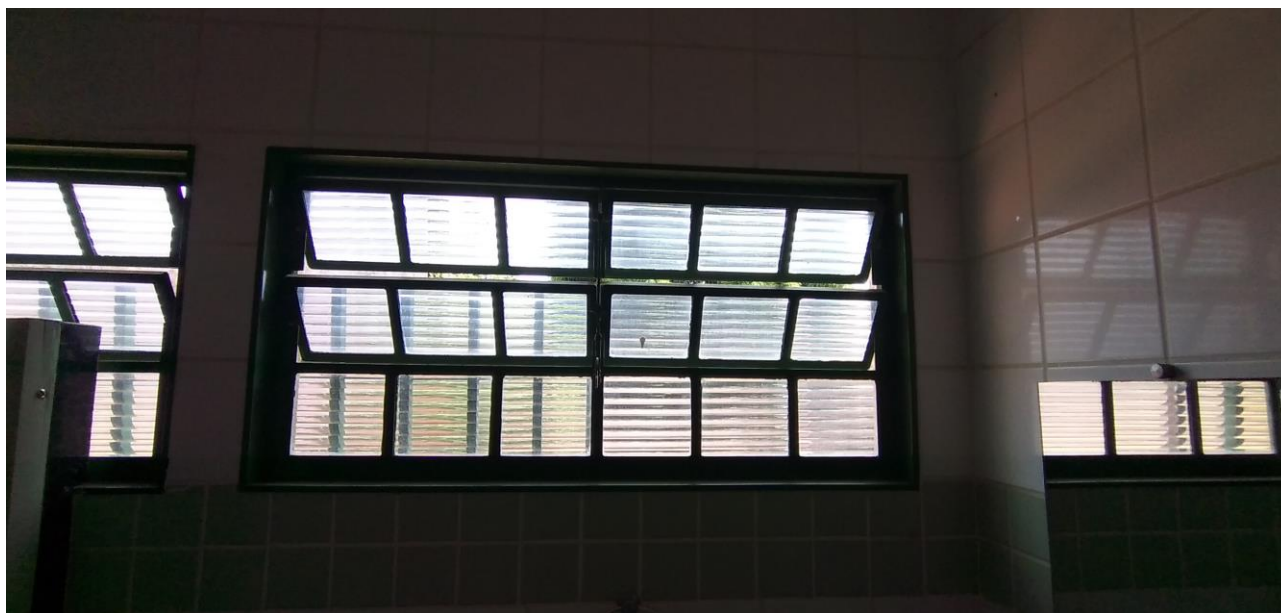
Fotos 148: Janela do Banheiro Feminino

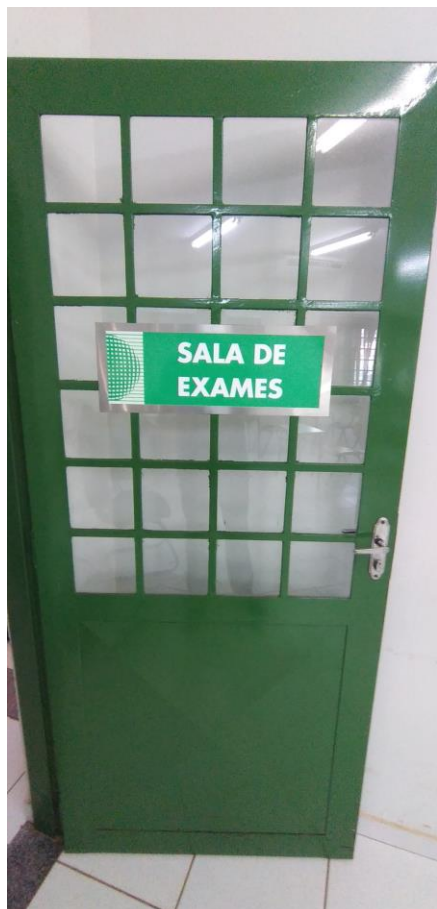
Fotos 152 e 153: Porta da Sala de Exames

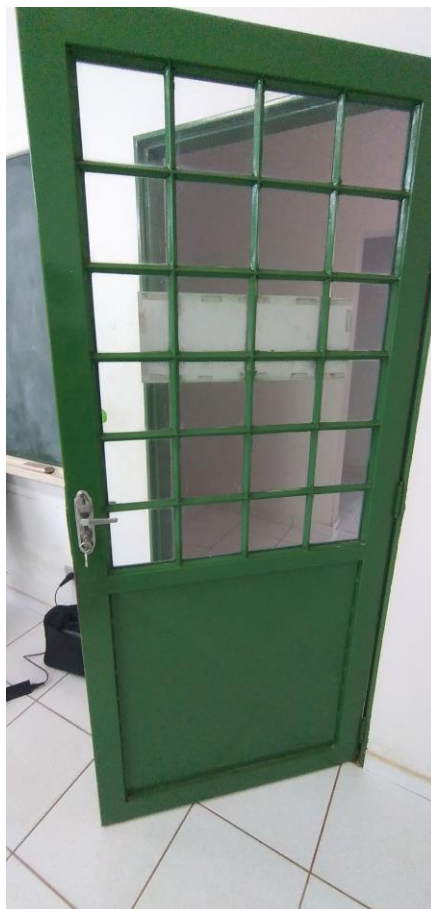
Foto 154: Maçaneta e Fechadura da Porta da Sala de Exames Danificada

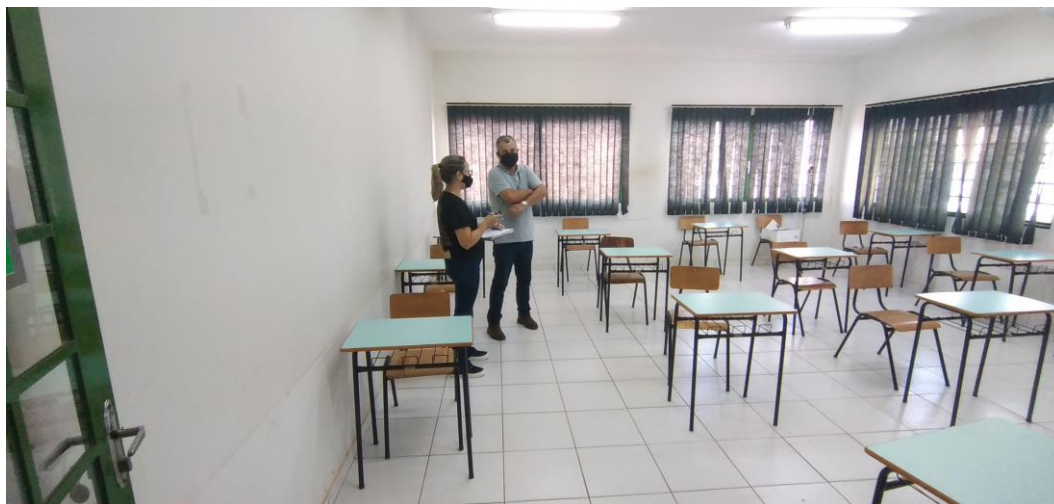
Foto 156: Sala de Exames

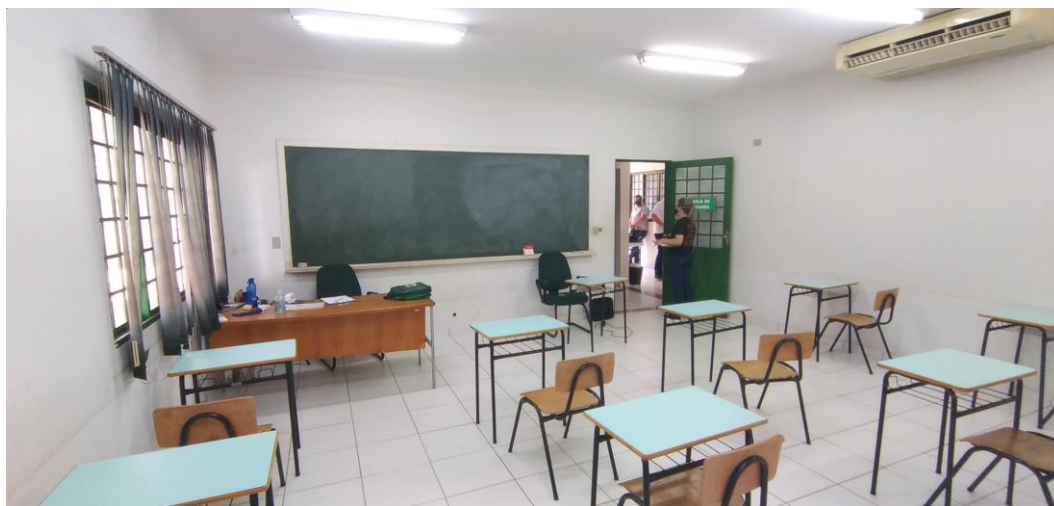
Foto 157: Sala de Exames
