## Relatório Fotográfico

**Local:** Bonito /MS

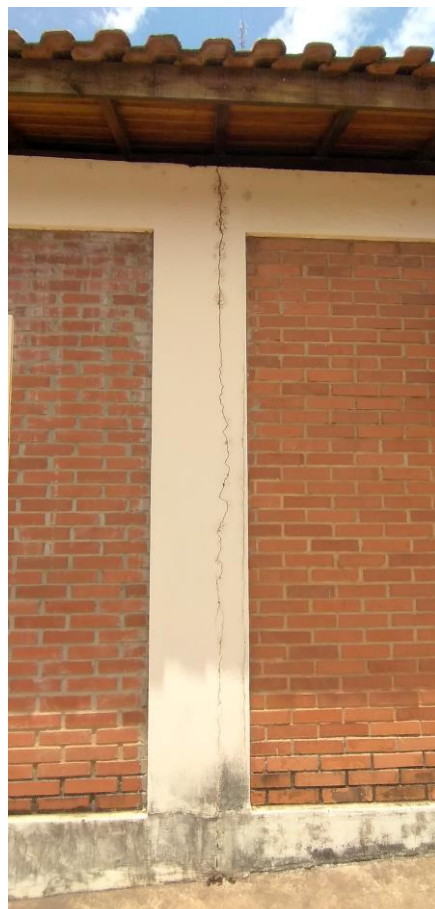
Foto 15: Fachada Lateral Danificada

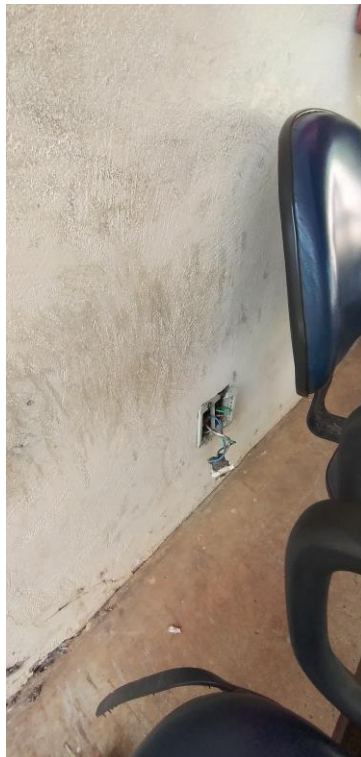
Foto 38: Tomada da Sala de Vistoria Danificada

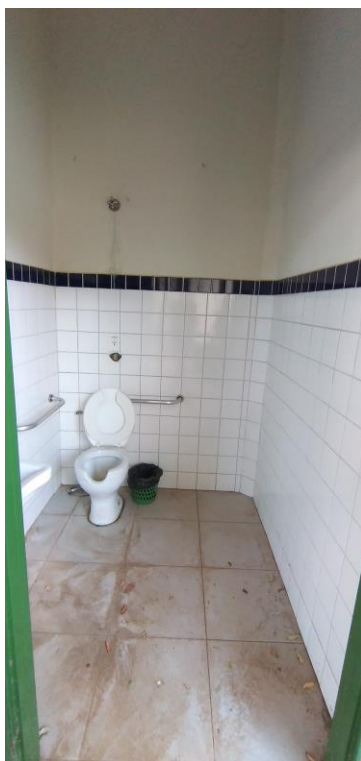
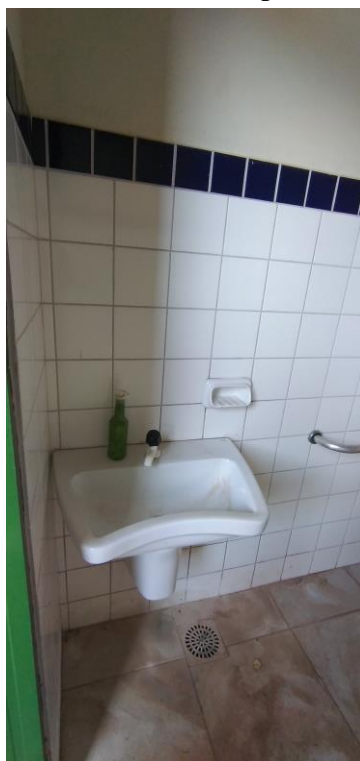
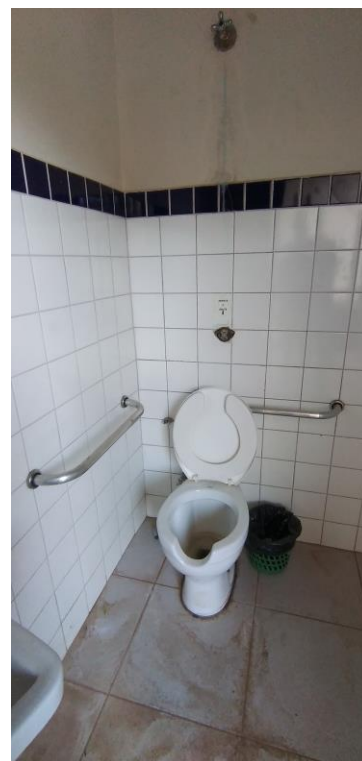
Fotos 42, 43 e 44: Banheiro Feminino PDC Danificado

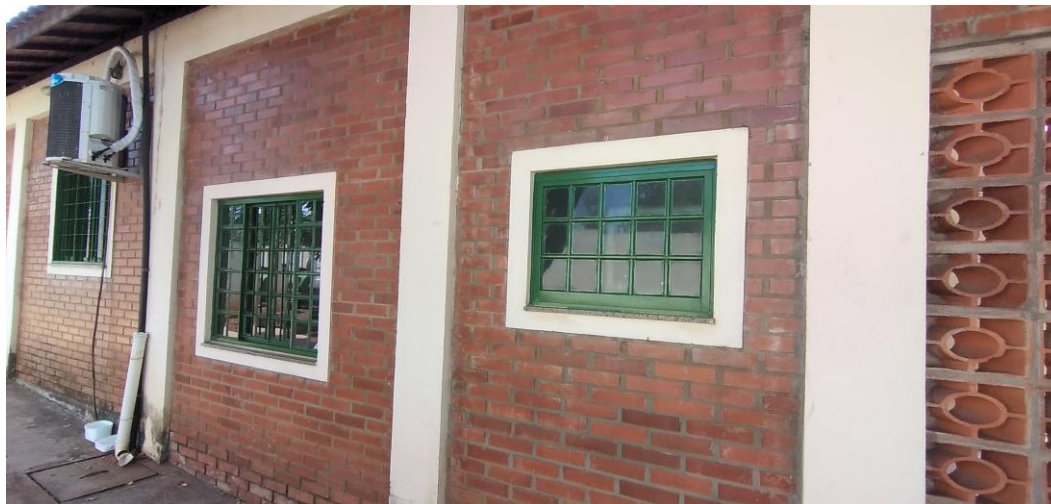
Foto 49: Janelas do Banheiro e da Rampa de Acessibilidade Vista Externa

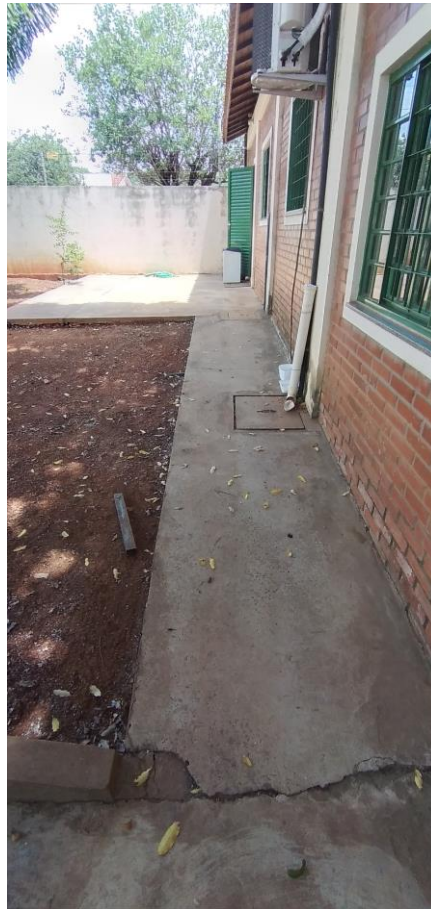
Foto 53: Calçada Interna

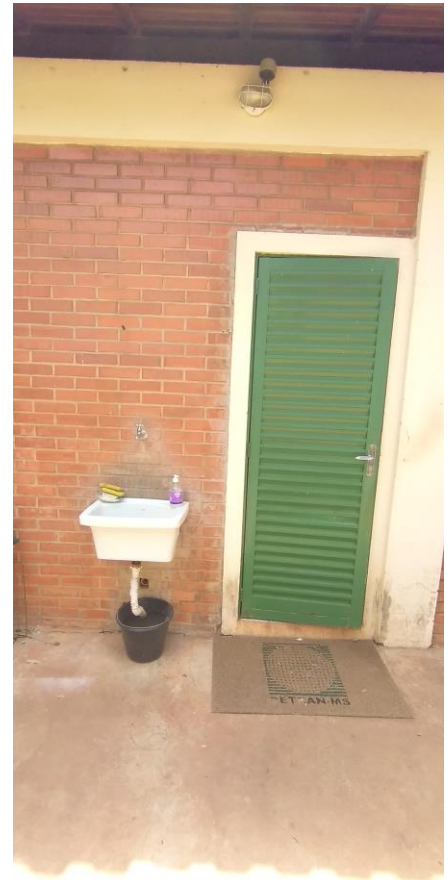
Foto 54: Área de Serviço

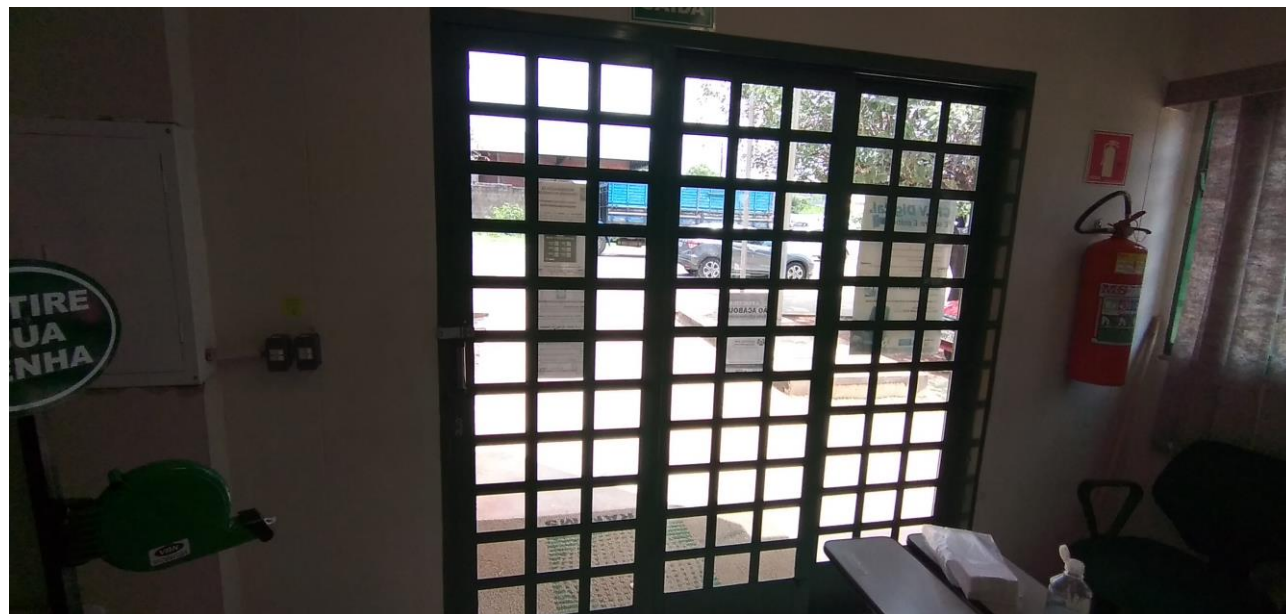
Foto 59: Porta de Acesso Principal

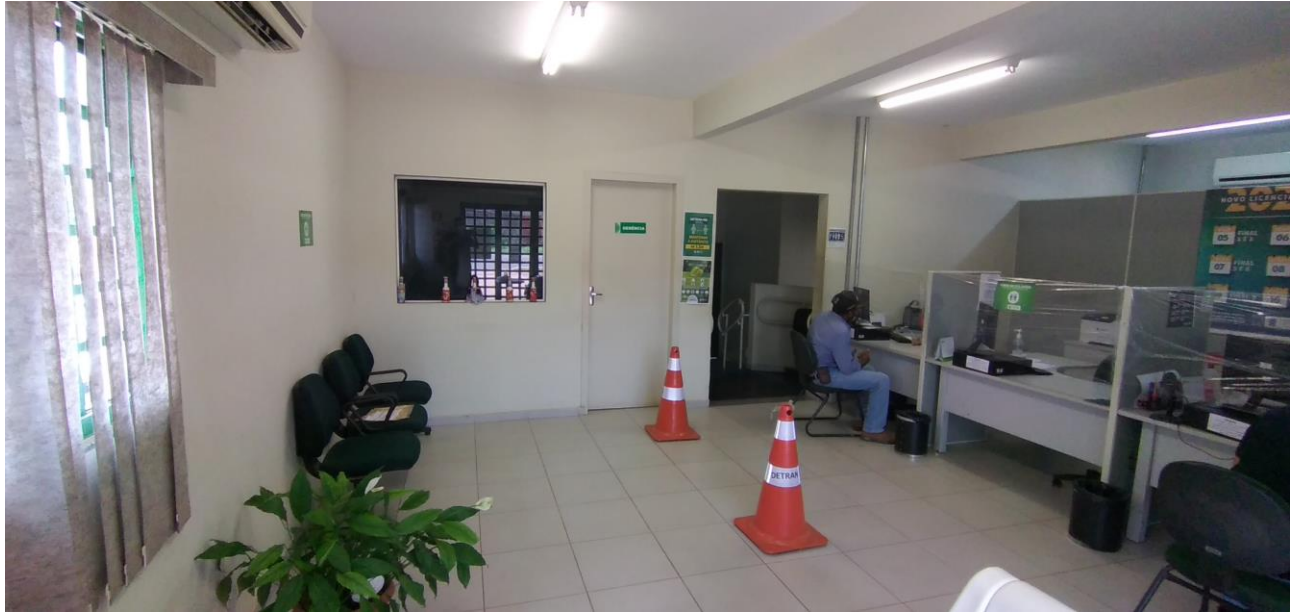
Foto 62: Área de Atendimento

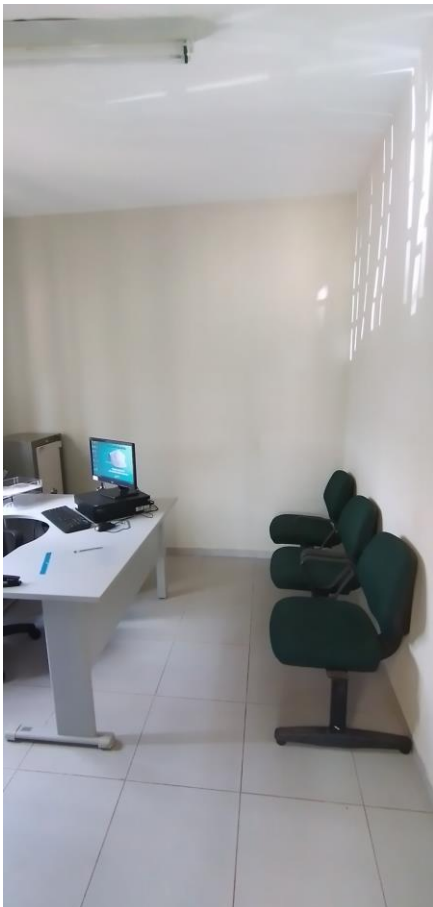
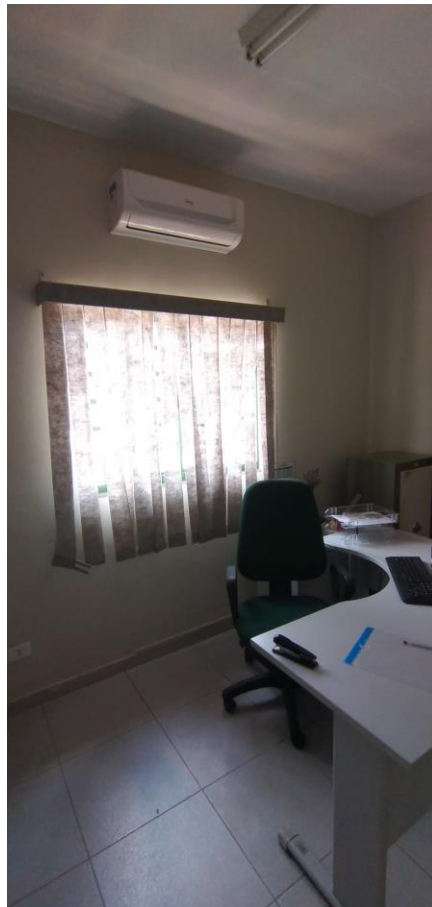
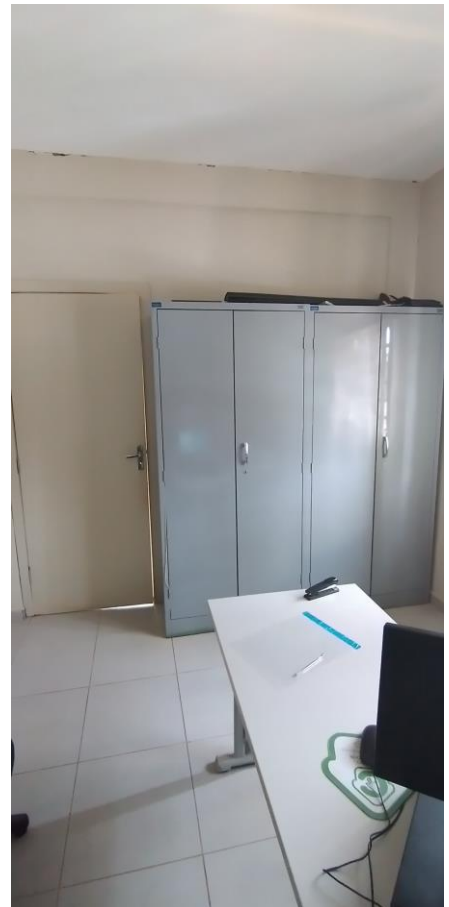
Fotos 63, 64 e 65: Sala do Gerente

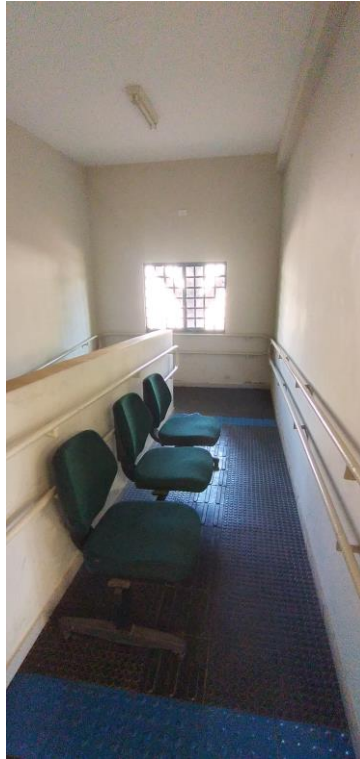
Fotos 67 e 68: Rampa de Acessibilidade

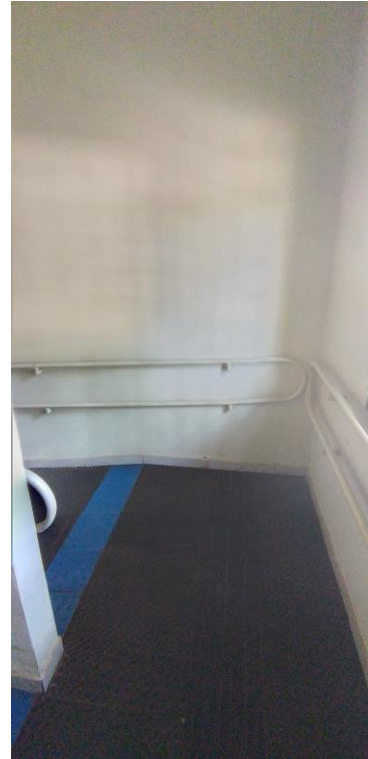
Foto 69: Rampa de Acessibilidade

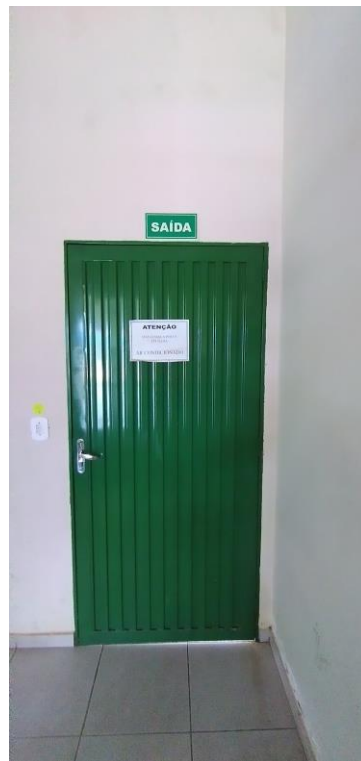
Foto 70: Porta de Acesso a Área de Vistoria

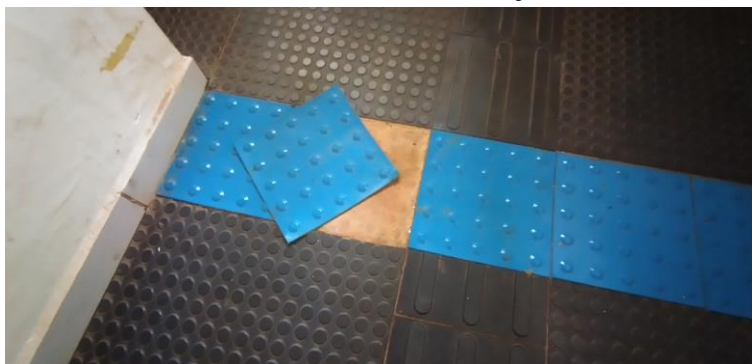
Foto 75: Piso Tátil da Rampa de Acessibilidade Danificado

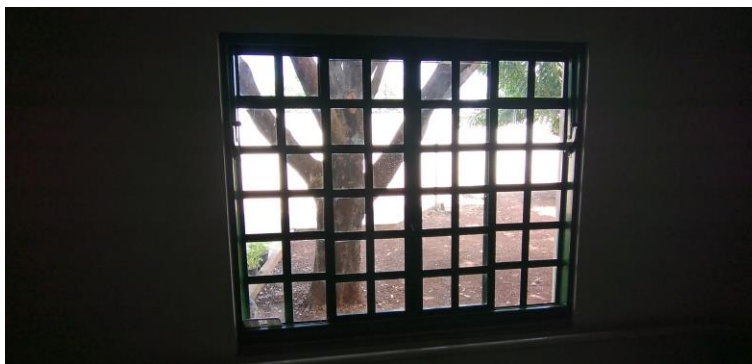
Foto 76: Janela da Rampa de Acessibilidade

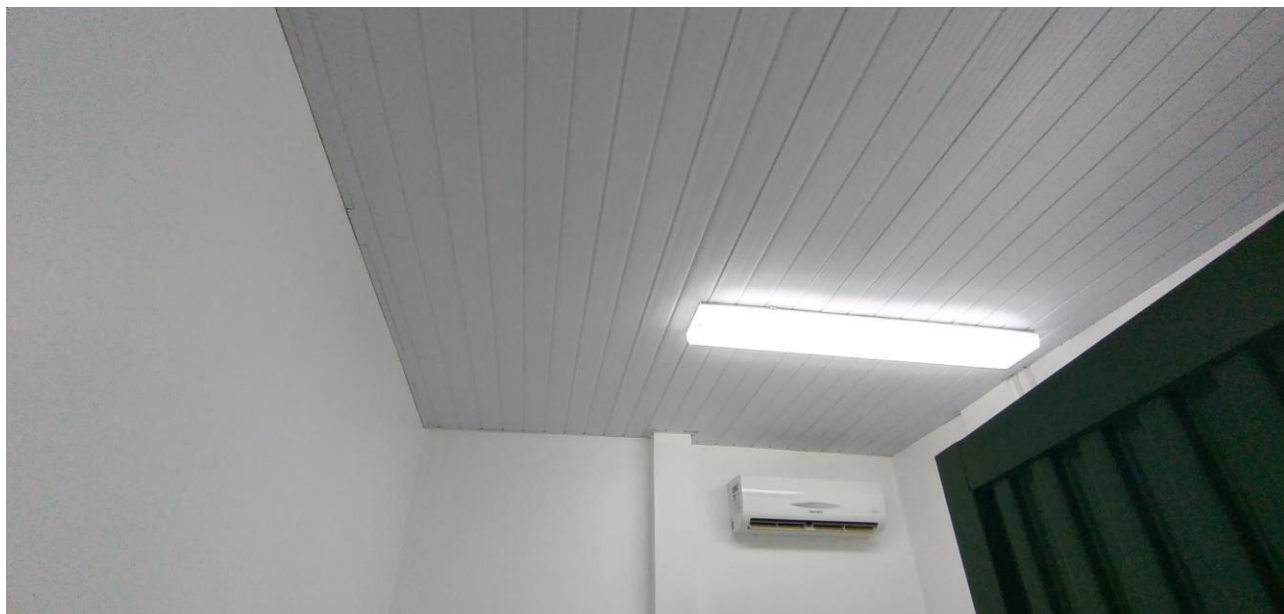
Foto 77: Foro de PVC da Sala de Captura de Imagem

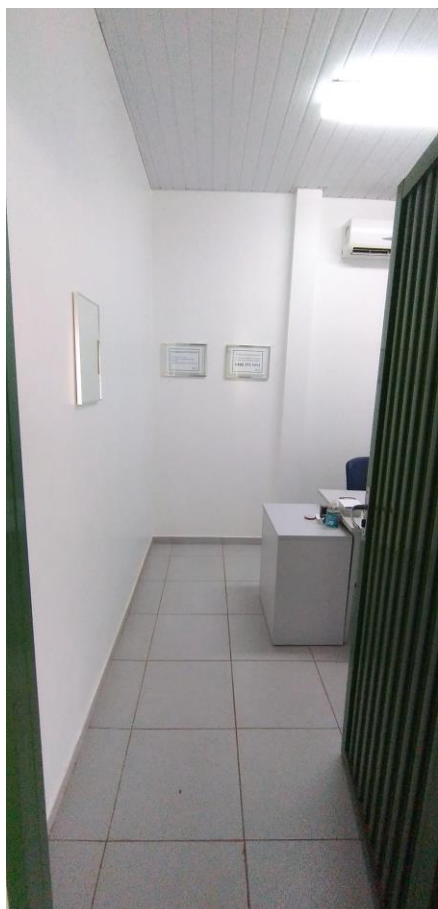
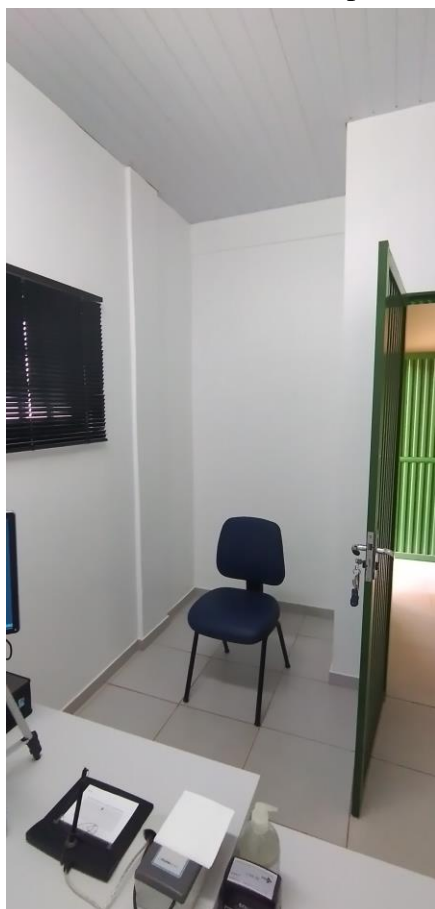
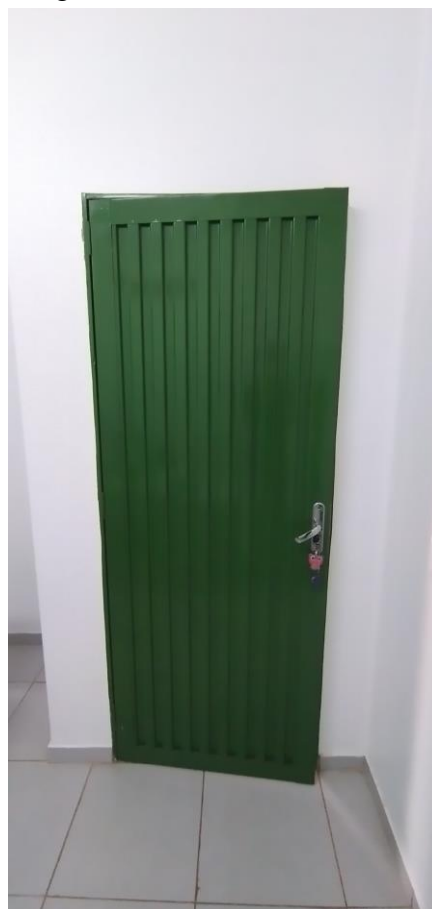
Fotos 78, 79 e 80: Sala de Captura de Imagem

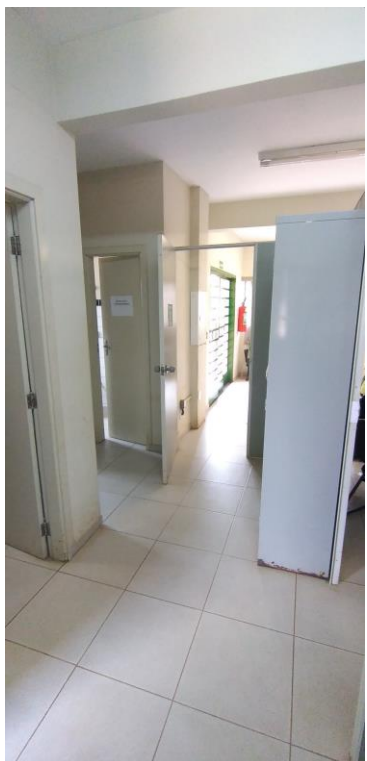
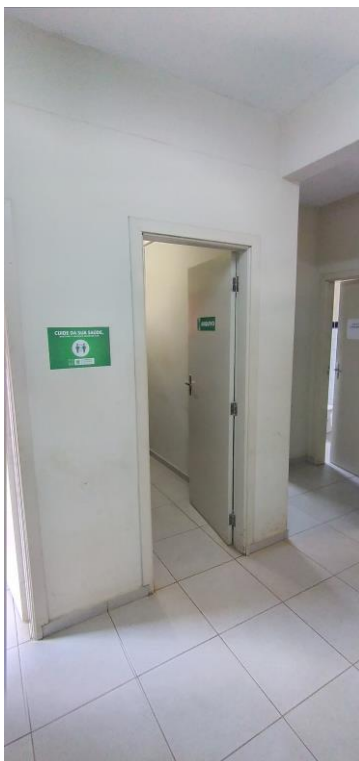
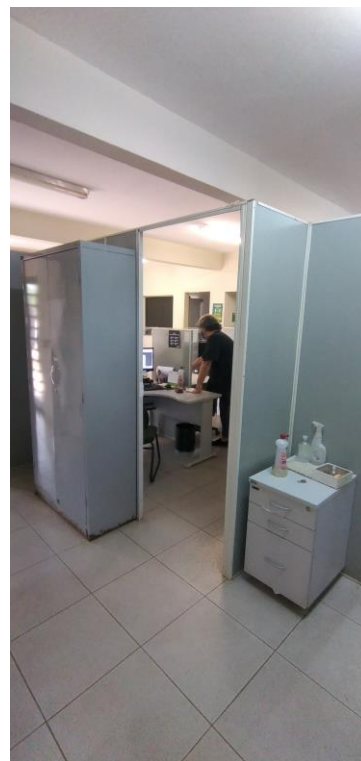
Fotos 81, 82 e 83: Área de Circulação

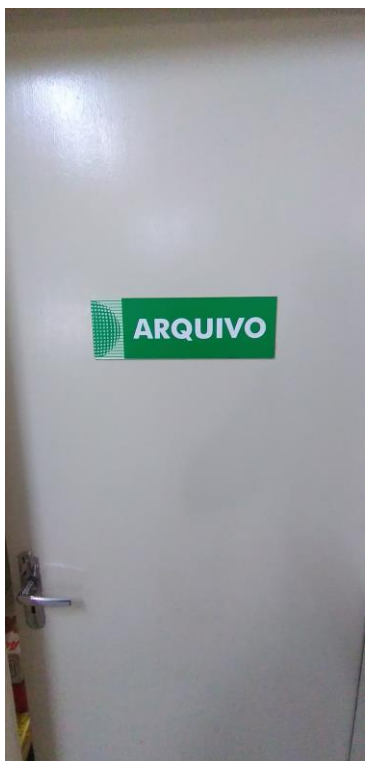
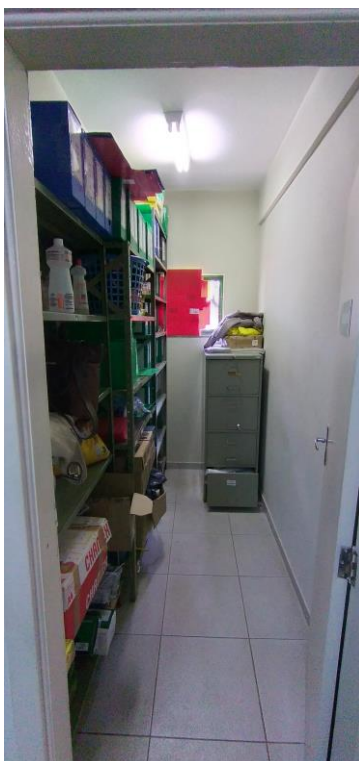
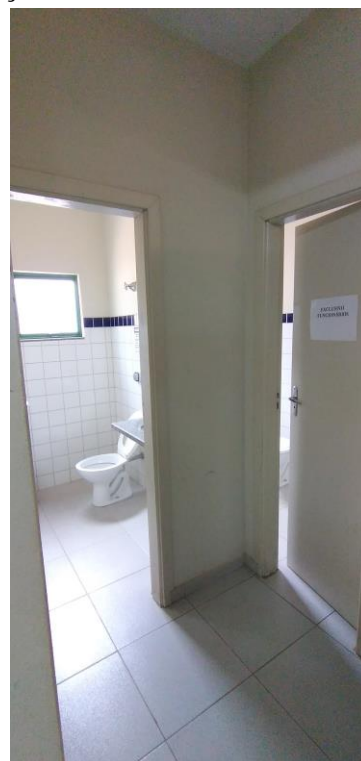
Fotos 84 e 85: Arquivo

Foto 86: Área de Circulação dos Banheiros

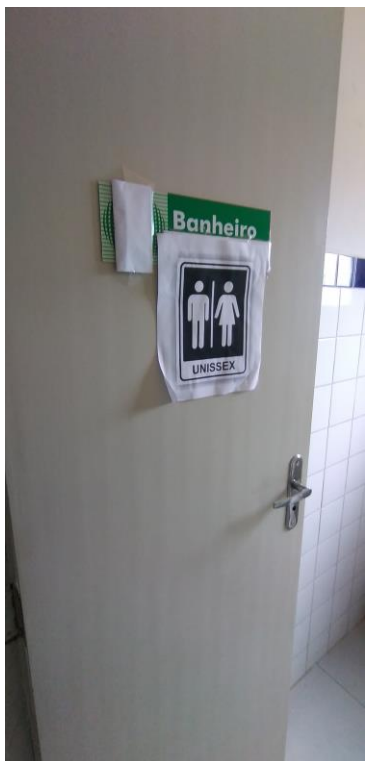
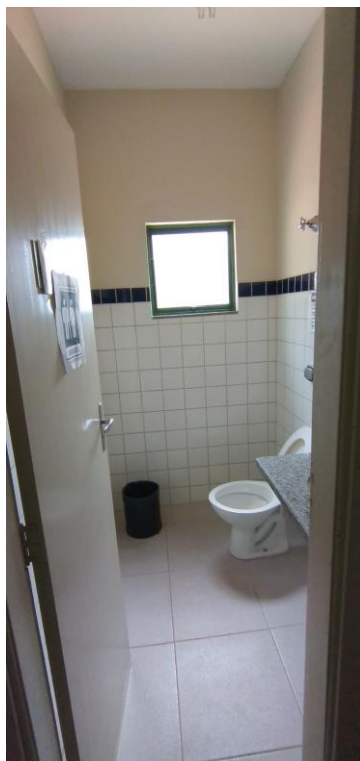
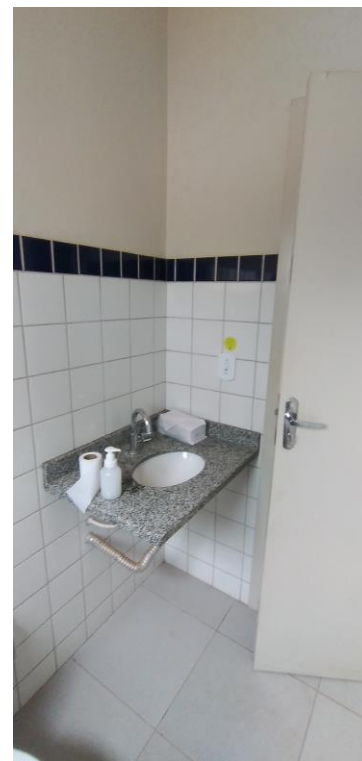
Fotos 87, 88 e 89: Banheiro Comum

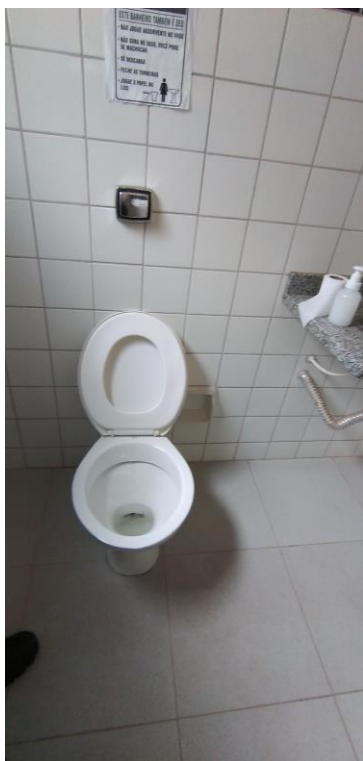
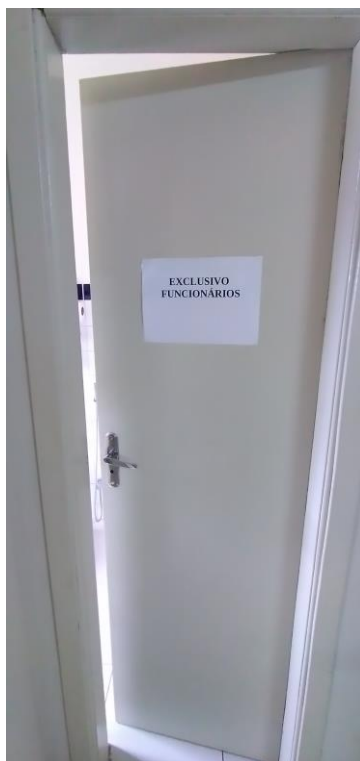
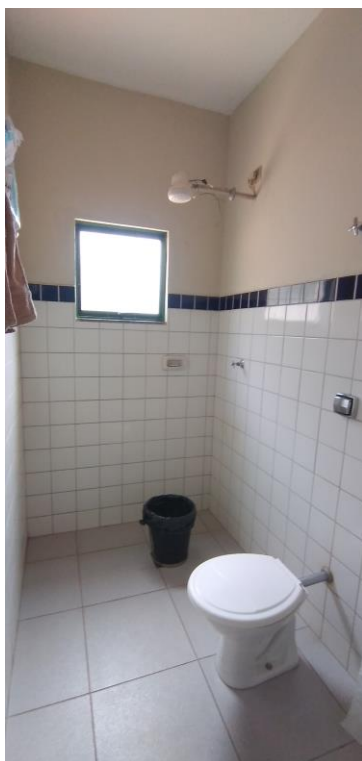
Foto 90: Sanitário do Banheiro Comum

Foto 91 e 92: Banheiro dos Funcionários

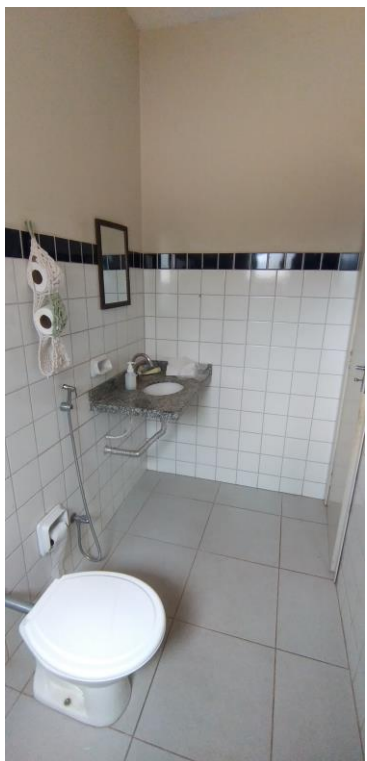
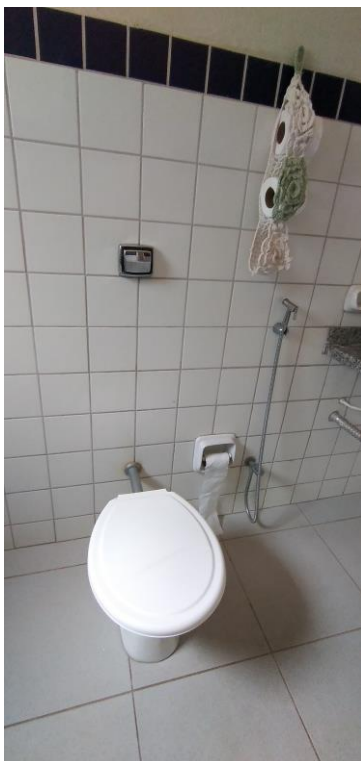
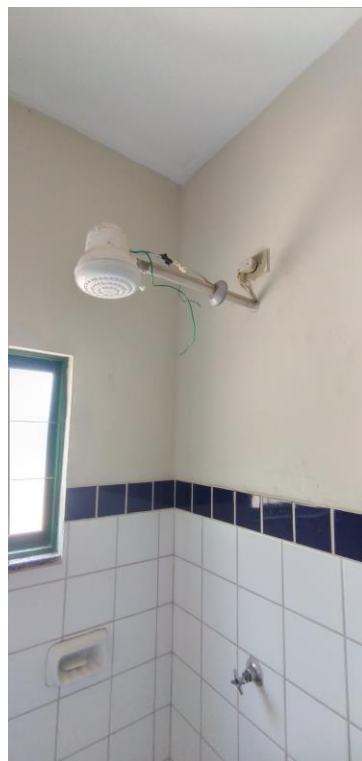
Fotos 93, 94 e 95: Banheiro dos Funcionários

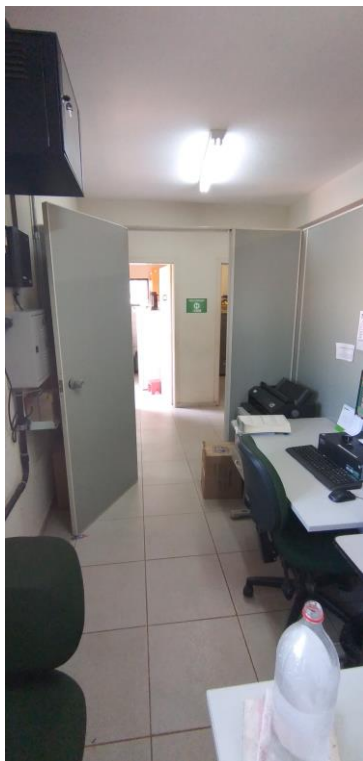
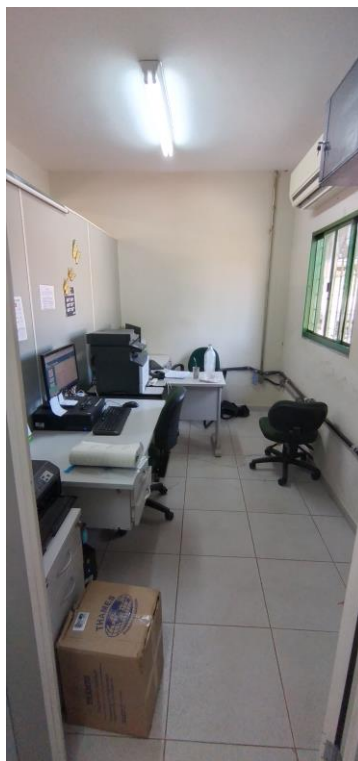
Fotos 96 e 97: Sala de Digitação

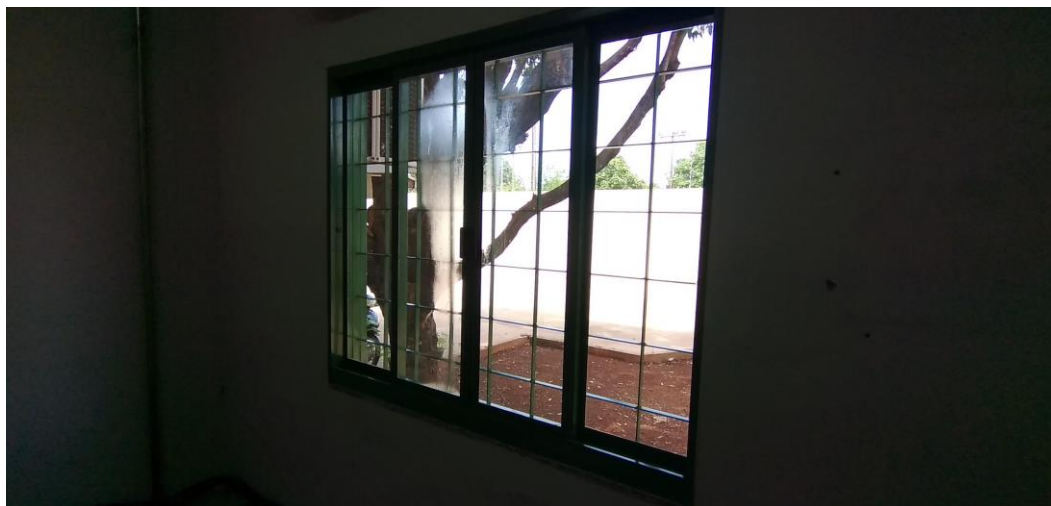
Foto 98: Janela da Sala de Digitação

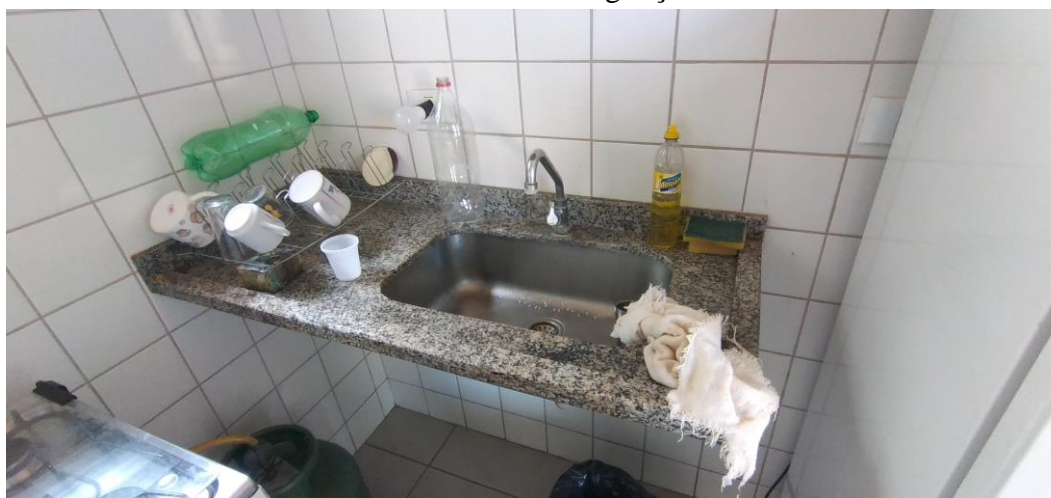
Foto 100: Bancada da Copa

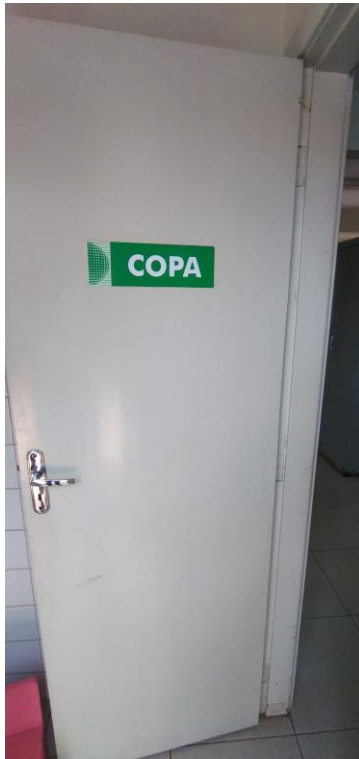
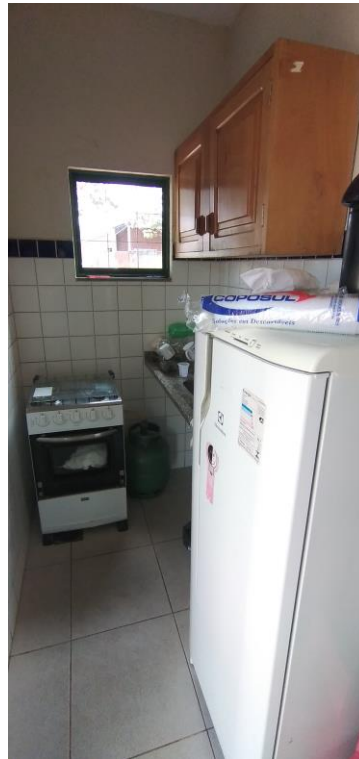
Fotos 101 e 102: Copa

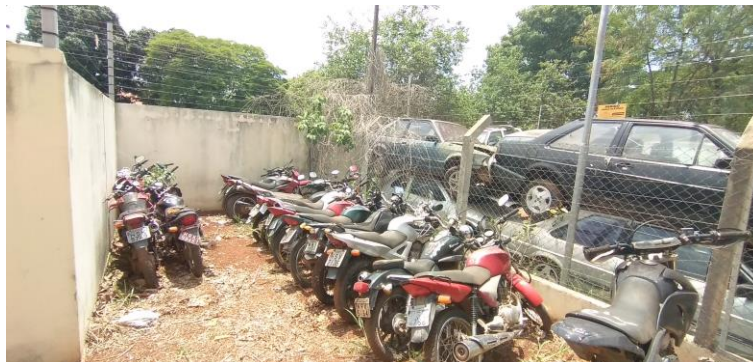
Foto 103: Pátio Interno
