Relatório Fotográfico

Local: Mundo Novo /MS

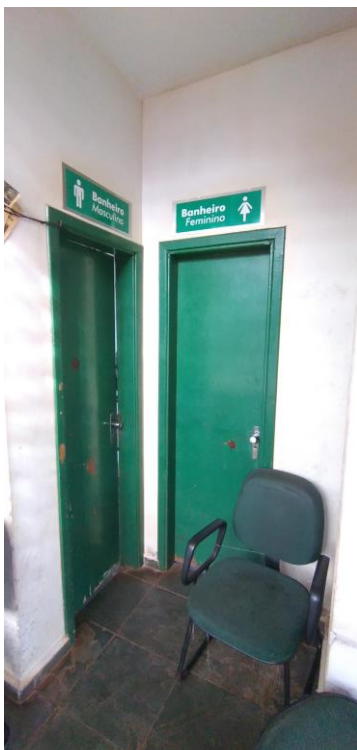
Foto 63: Área de Acesso aos Banheiros

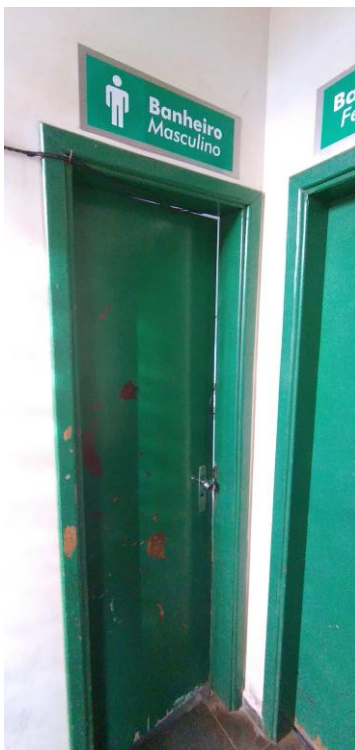
Foto 64: Porta do Banheiro Masculino Danificada

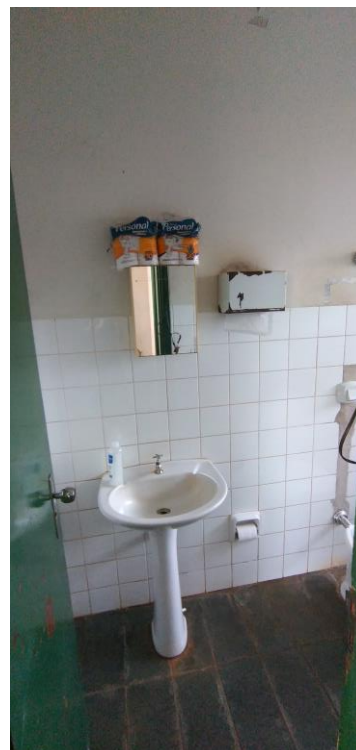
Foto 65: Banheiro Masculino

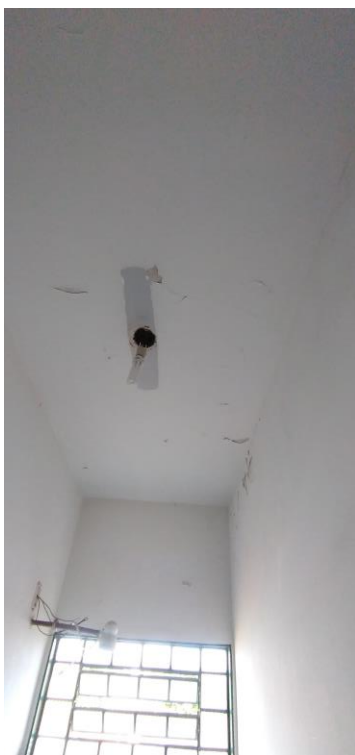
Fotos 66, 67 e 68: Banheiro Masculino com Laje e Azulejo Danificados
